**EVALUACIÓN SISMORRESISTENTE DEL ALA SUR DEL
HOSPITAL DE NIÑOS J.M. DE LOS RÍOS BAJO EL MARCO DE
LAS NORMAS NACIONALES.**

Ingeniero Civil.

Caracas, Octubre de 2014.

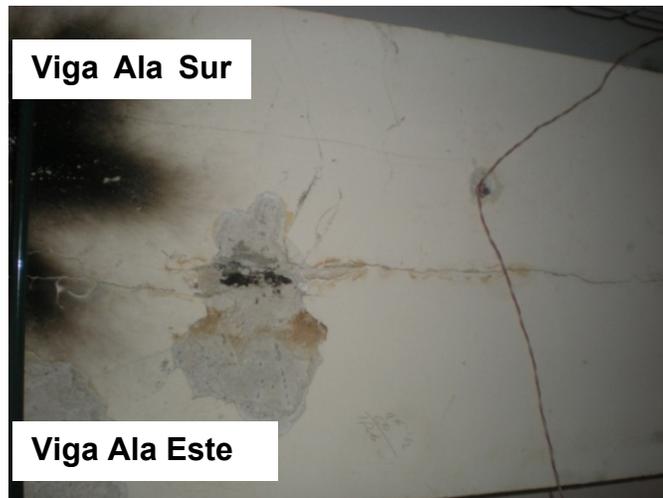
Fig. No. 4.9 Unión entre Vigas de las Alas Sur y Este del Hospital de los Niños J.M. de los Ríos, en su fachada norte.

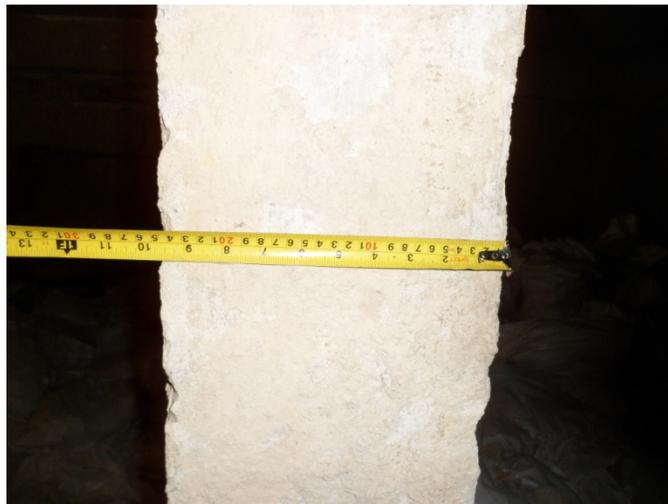
Fig. No. 4.13 Una de las columnas del hospital, mostrando uno de sus lados de 25cm.

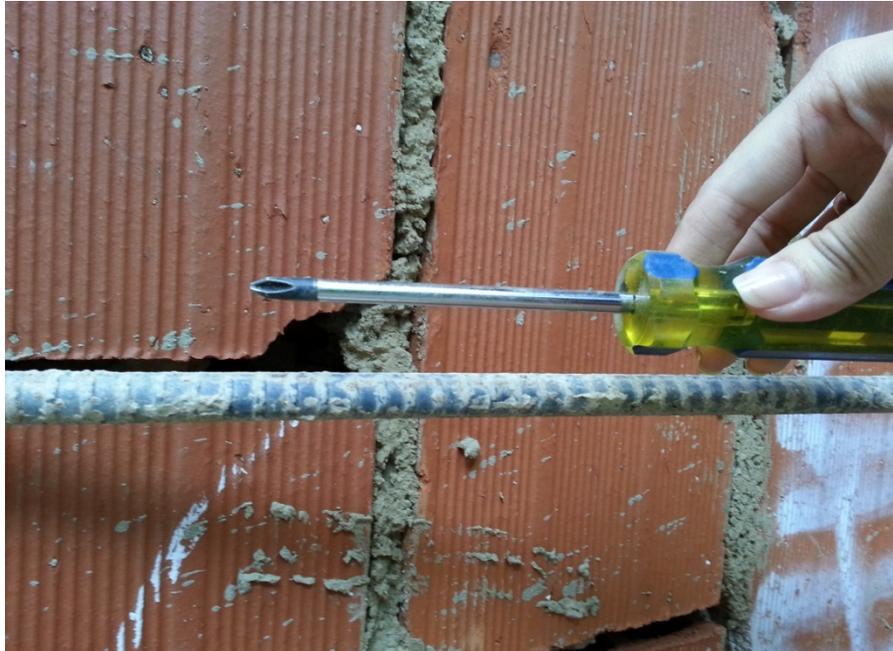
Fig. No. 4.22 Una de las barras encontradas en sitio, nótese que el estriado que presenta es diferente al encontrado en las barras que se producen actualmente.

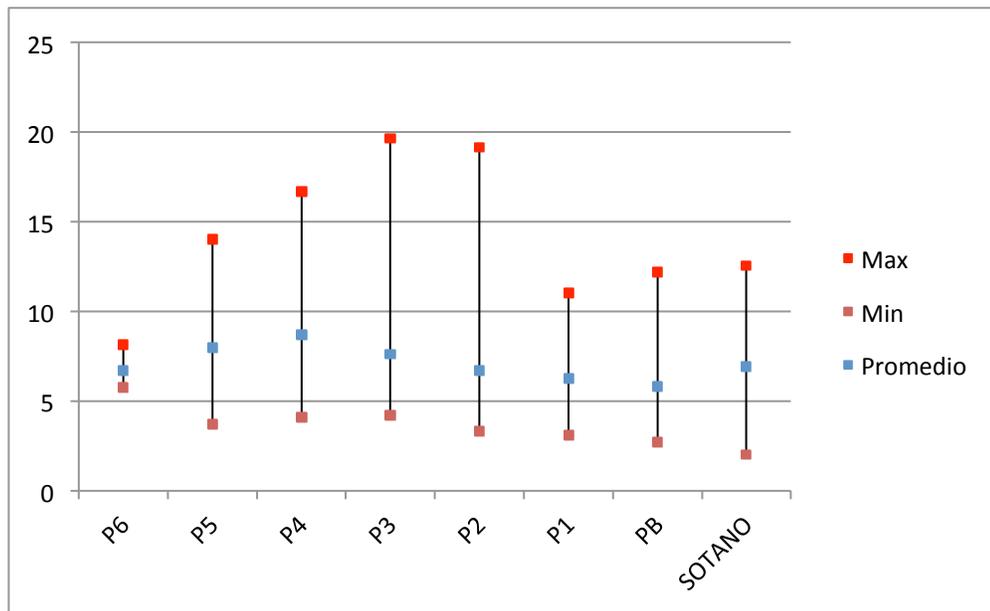
Fig. No. 4.28 Relación Demanda-Capacidad a Flexocompresión del Edificio por nivel, mostrando valores máximos, promedios y mínimos, teniendo al Piso 4 con el promedio más alto de todo el edificio.

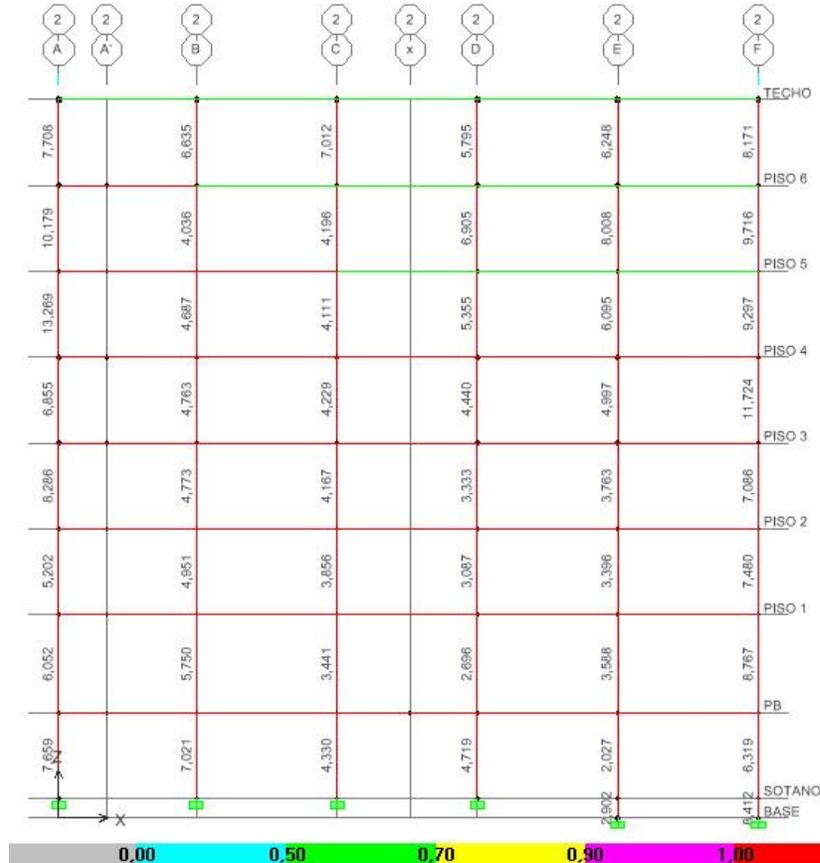
Fig. No.4.30 Relaciones Demanda /Capacidad y Condición de Columnas para el Modelo 1 en su Pórtico 2.
