**ESTUDIO GEOLÓGICO DEL ABRA TOPOGRÁFICO DE TACAGUA Y  
GEOTECNIA DETALLADA DE LOS KM 0 AL 4  
DE LA AUTOPISTA CARACAS-LA GUAIRA**

Trabajo Especial de Grado  
Presentado ante la Ilustre  
Universidad Central de Venezuela  
Por el Br. Eudo E. Villegas R. para  
Optar al título de Ingeniero Geólogo

Caracas, febrero de 2006

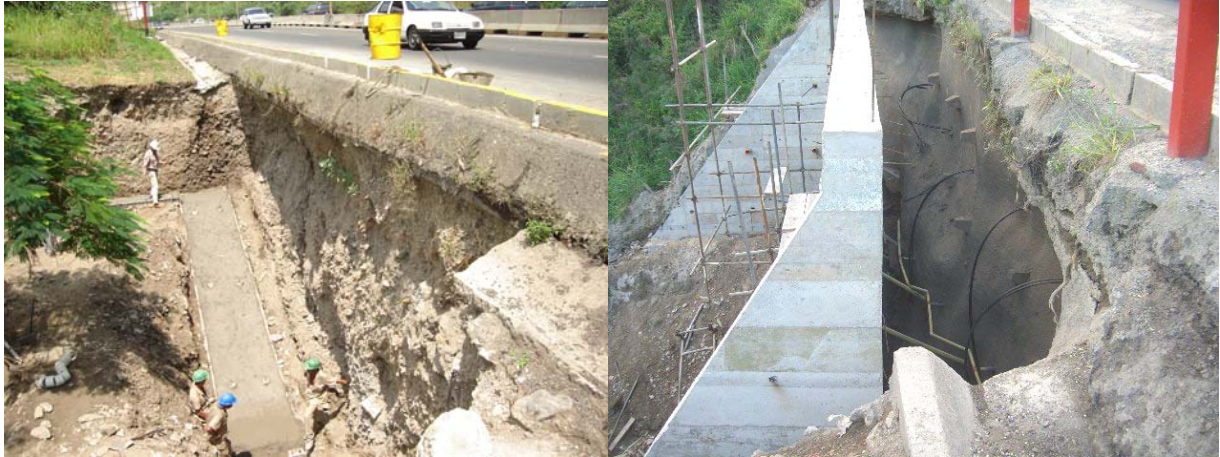
**Figura 6.3.-**  
 Izquierda (agosto de 2005).- Construcción de un muro cantiliver para contener la base del terraplén de la vía en la progresiva 1+950  
 Derecha (enero de 2006).- Fue necesario construir una pantalla atirantada provisional para contener el material de relleno hasta que se terminara el muro

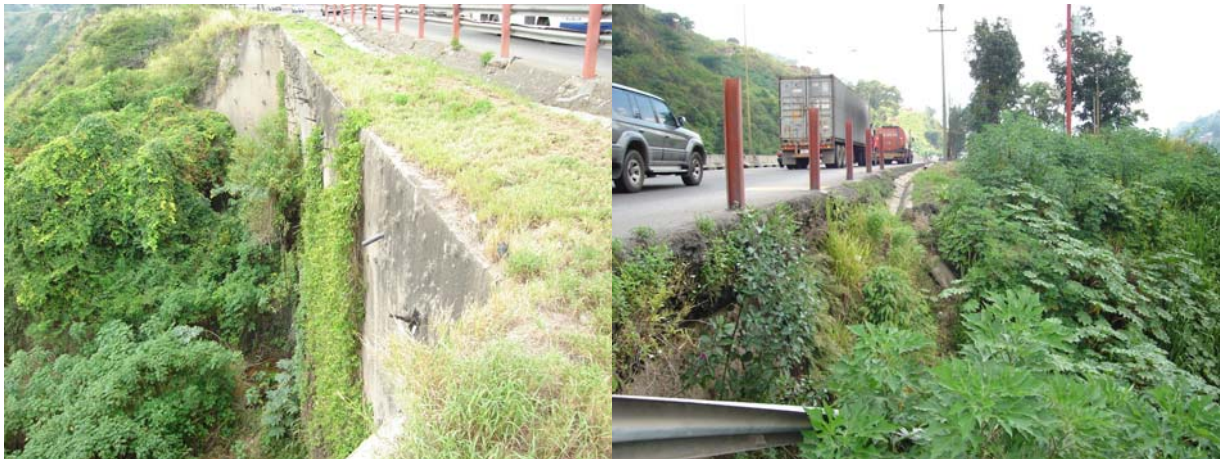
**Figura 6.4.-**  
 Izquierda.- Pantalla atirantada construida en le progresiva 1+700, los drenes están tapados y el agua sale por un hueco de la pantalla  
 Derecha.- Existen agrietamientos del asfalto debido al desprendimiento del material de la base del terraplén, progresiva 1+800

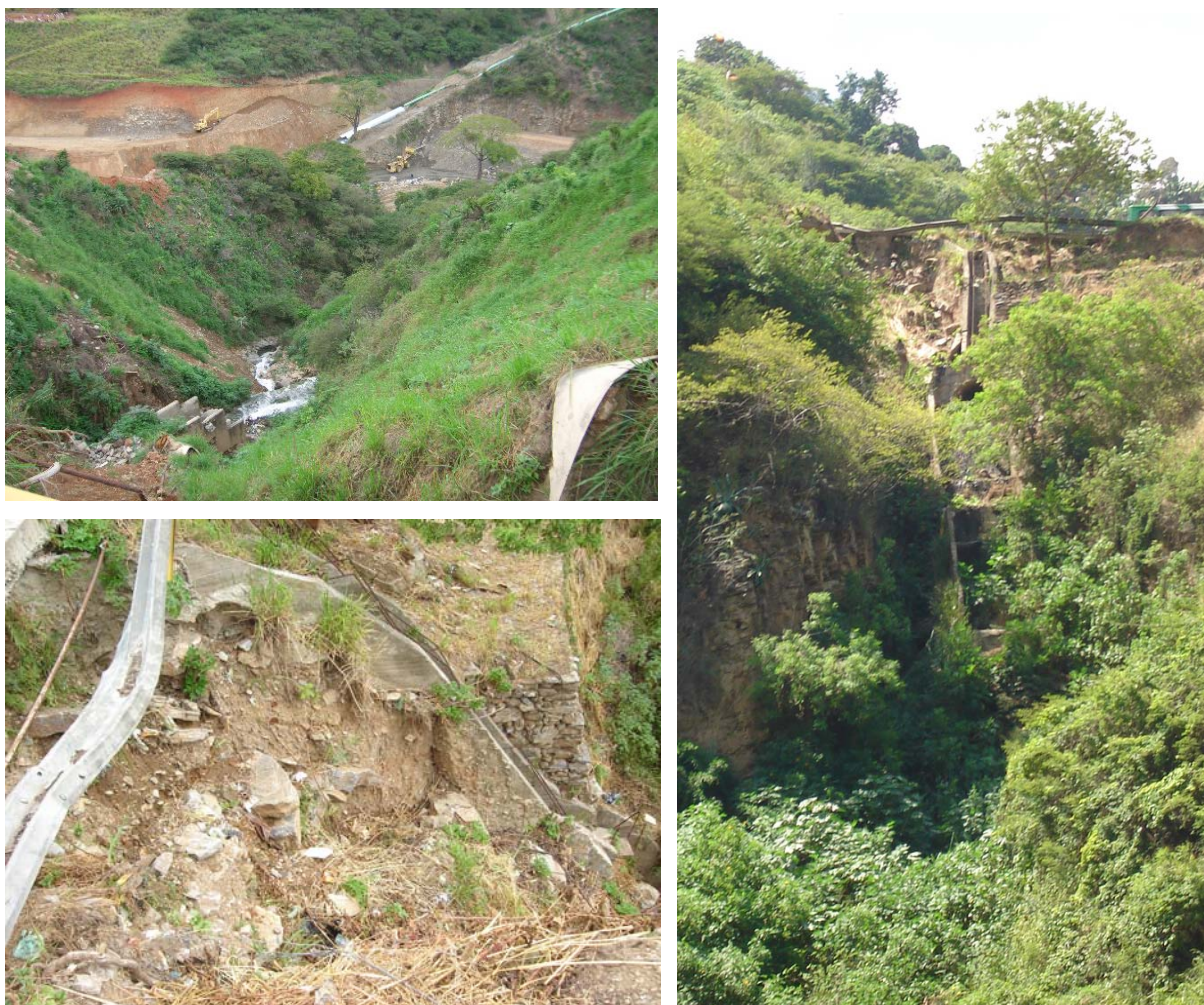
**Figura 6.5.-** Torrentera ubicada en la progresiva 2+600, se observa que se ha erosionado la ladera provocando problemas en la base del terraplén de la autopista

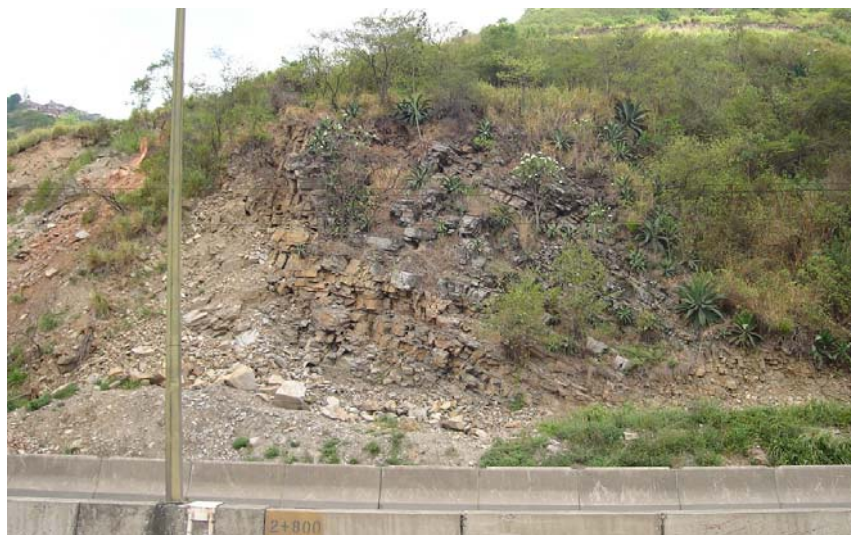
**Figura 6.6.-** Afloramiento en la progresiva 2+800; se observan los bloques de calizas bastante fracturadas con buzamiento de la foliación en el mismo sentido de la ladera y dos sistemas de diaclasas ortogonales entre sí.

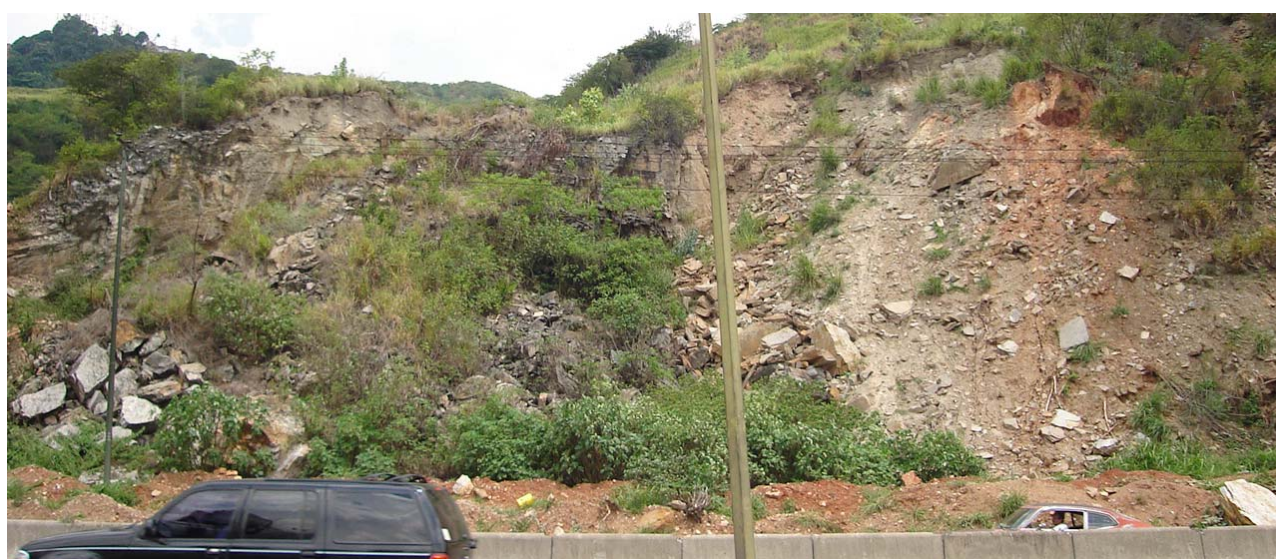
**Figura 6.7.-** Zona de caída de bloques en la progresiva 2+700

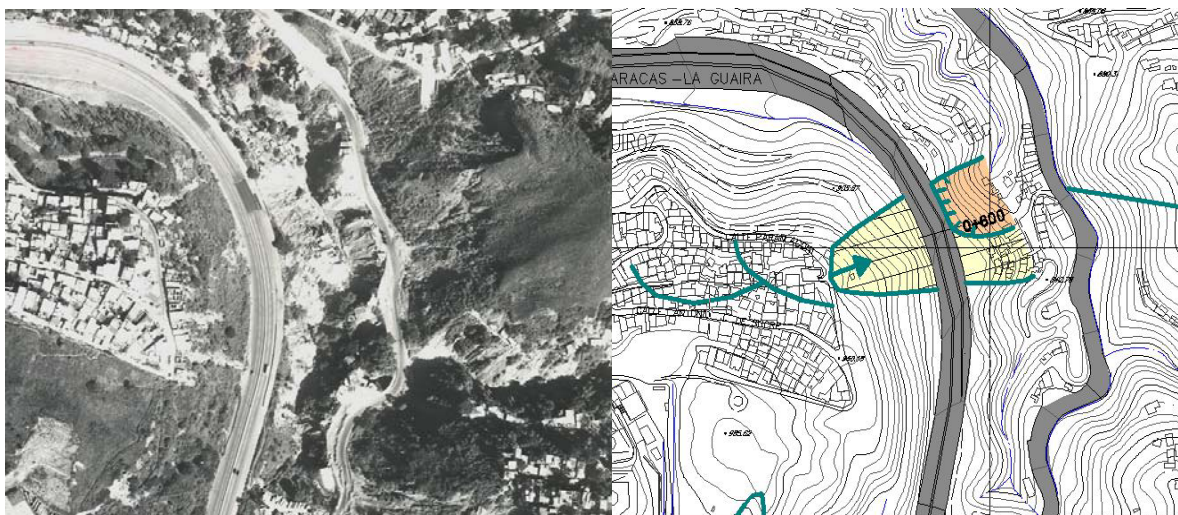
**Figura 6.9.-** Izquierda.- Fotografía aérea 8853, vuelo 1978, a pesar que el deslizamiento es muy posterior a la fecha de esta foto, se evidencia su geometría. Derecha.- representación de los límites del deslizamiento así como de las grietas reportadas por INGEOTEC C.A.

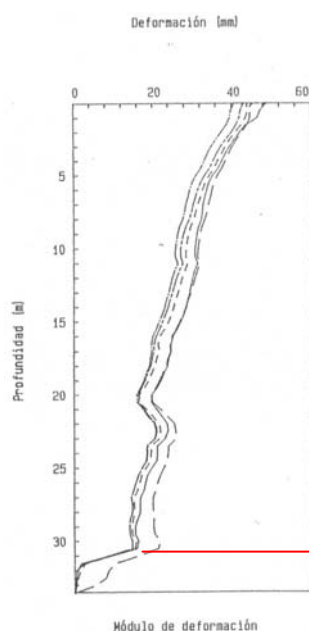
**Figura 6.10.-** Desplazamiento del inclinómetro IAC-3 colocado en el canal de bajada al litoral, medidas realizadas entre el 09/05/05 y 31/10/05, el salto de la gráfica representa la profundidad donde se encuentra la superficie de deslizamiento.

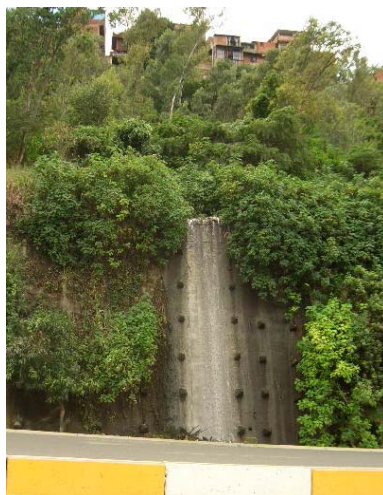
**Figura 6.19.**- Pantalla autopista, se observa la caída de agua por sobre la pantalla

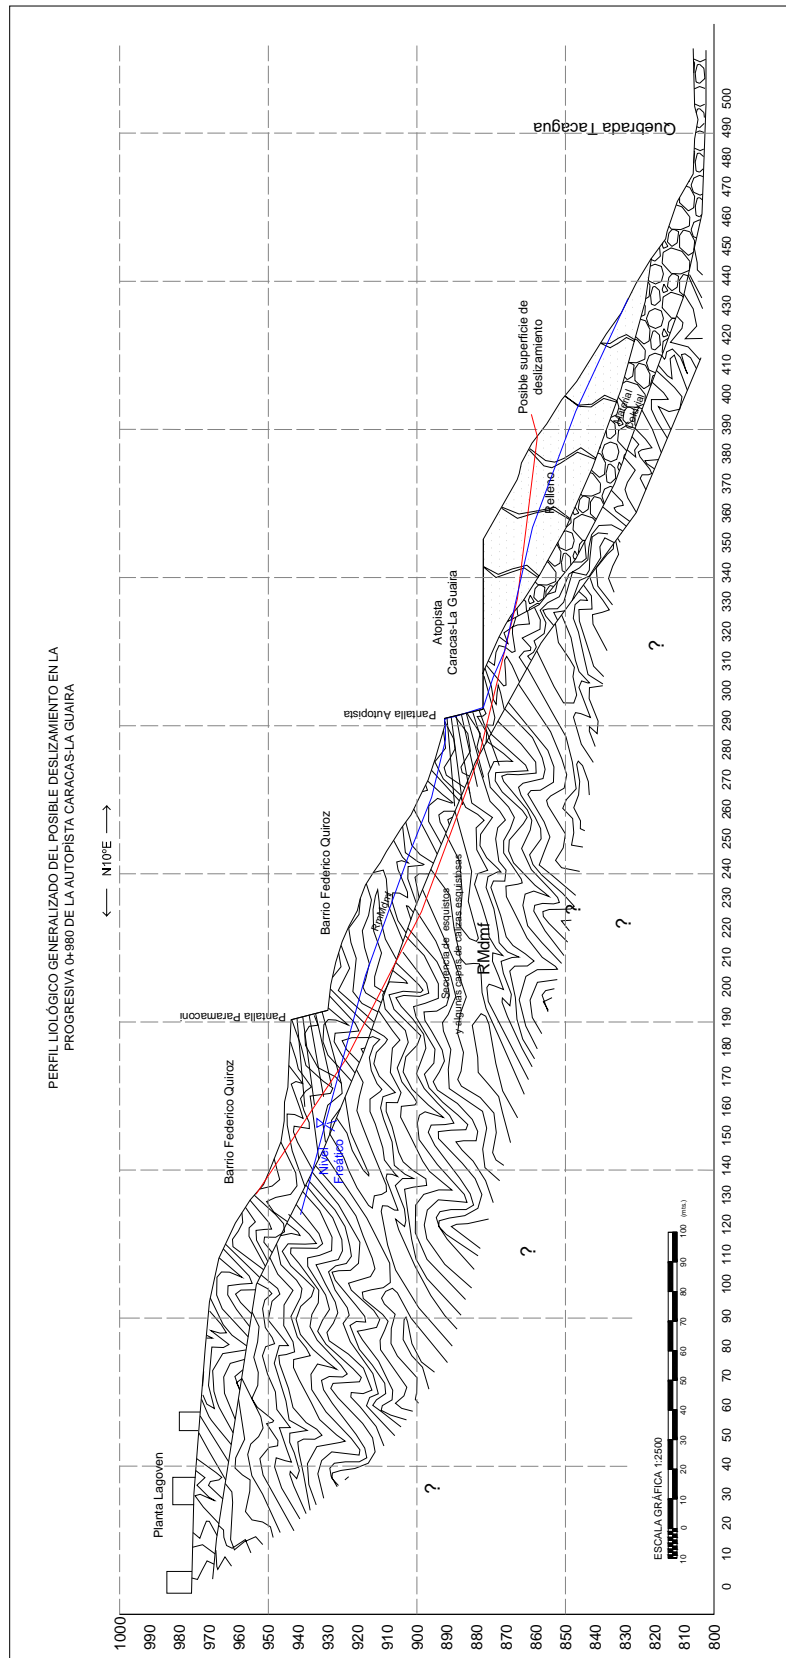
**Figura 6.20-** Perfil litológico generalizado de los deslizamientos de la progresiva 0+860, La línea roja representa el posible plano de deslizamiento estudiado

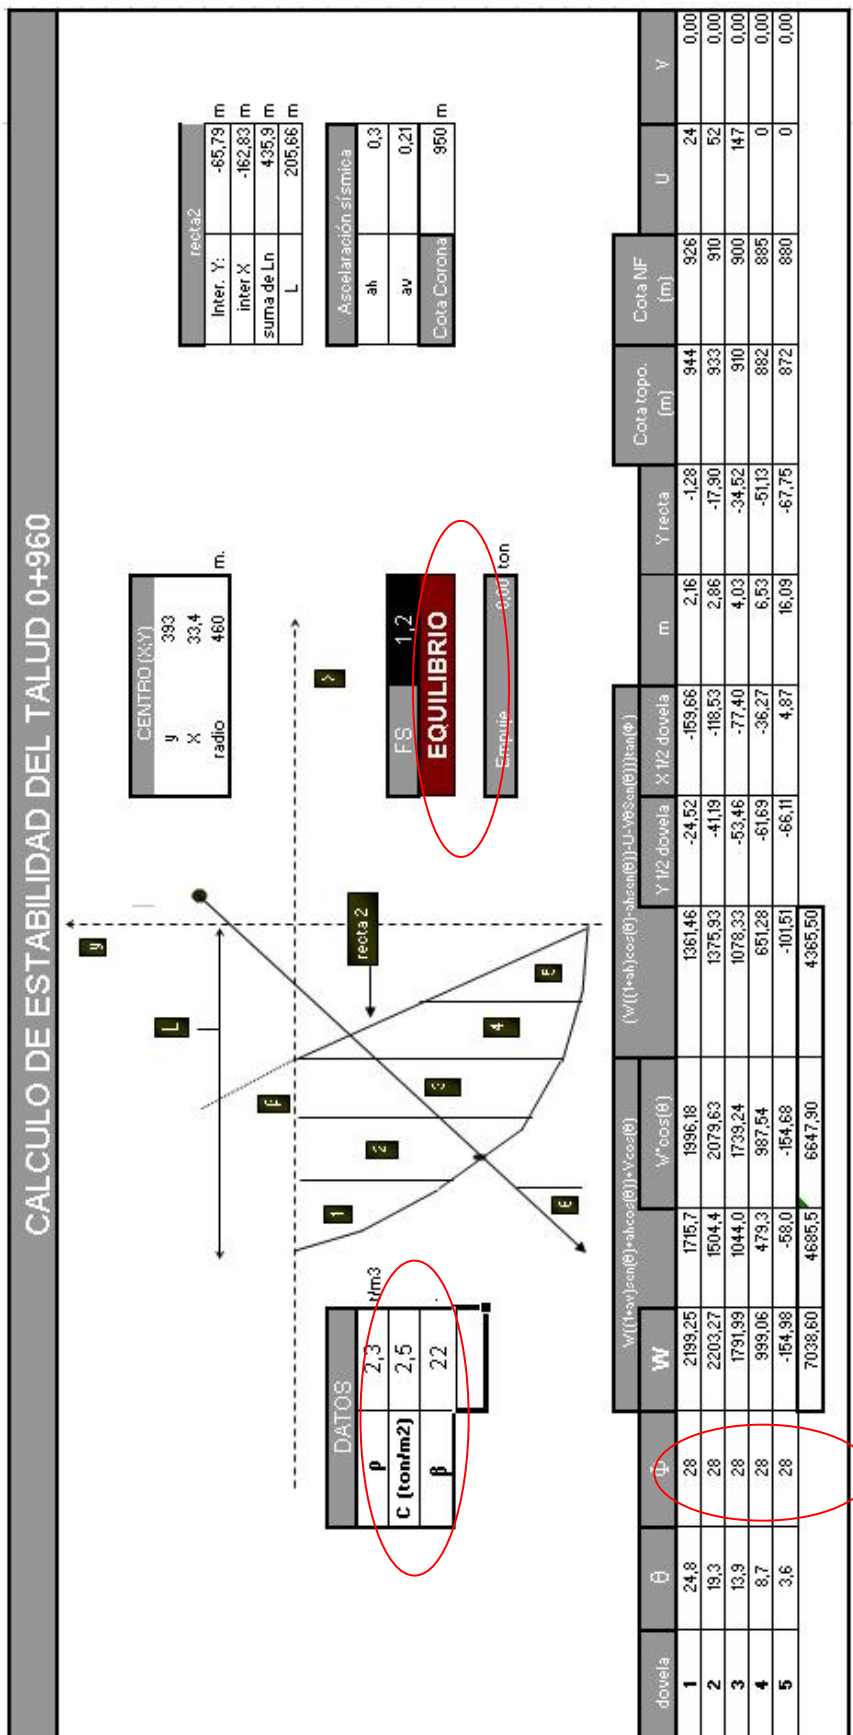
Figura 6.21- Cálculo del factor de seguridad por deslizamiento utilizando parámetros pico del material

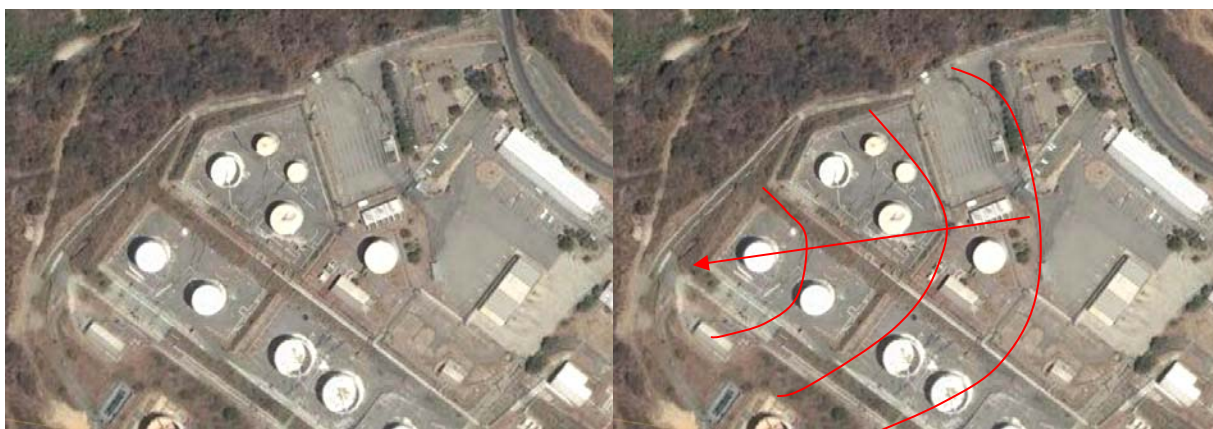
**Figura 6.55.-** Imagen satelital de la Planta PDVSA Cantinas (2003) obtenida del programa google earth. Se observan las fracturas en el asfalto que evidencian la dirección del deslizamiento
