## **ESTUDIO INTEGRAL DE CORROSIÓN EN LOS POZOS PETROLEROS INTERVENIDOS EN LA CAMPAÑA 2007-2008 EN EL CAMPO URACOA, EMPRESA MIXTA PETRODELTA**

Presentado ante la Ilustre  
Universidad Central de Venezuela  
por el Br. Urbáez R., Carlos Ramón  
para optar al Título de  
Ingeniero Químico

Caracas, 2009

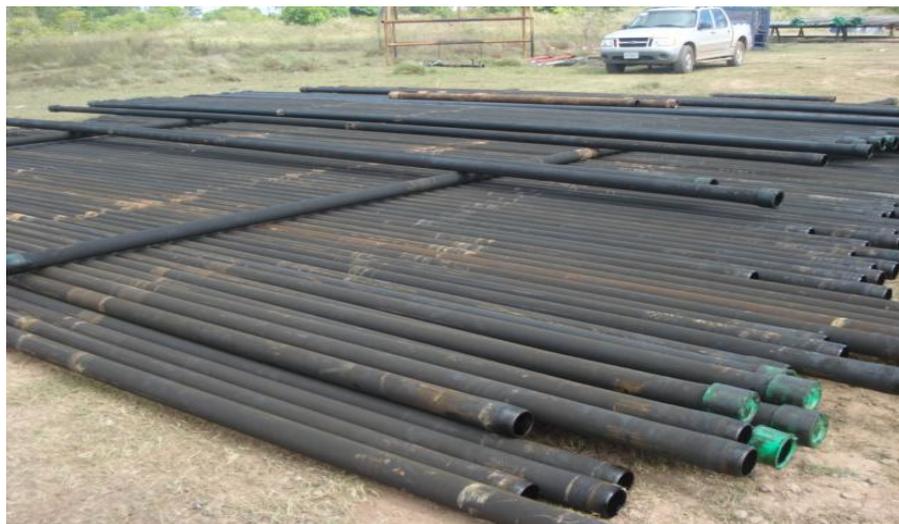
**Figura N° 17** Tubos 3-1/2" Revestido.

Los 127 tubos 3-1/2" revestidos se encontraron en buen estado como se observa en la Figura N° 17.

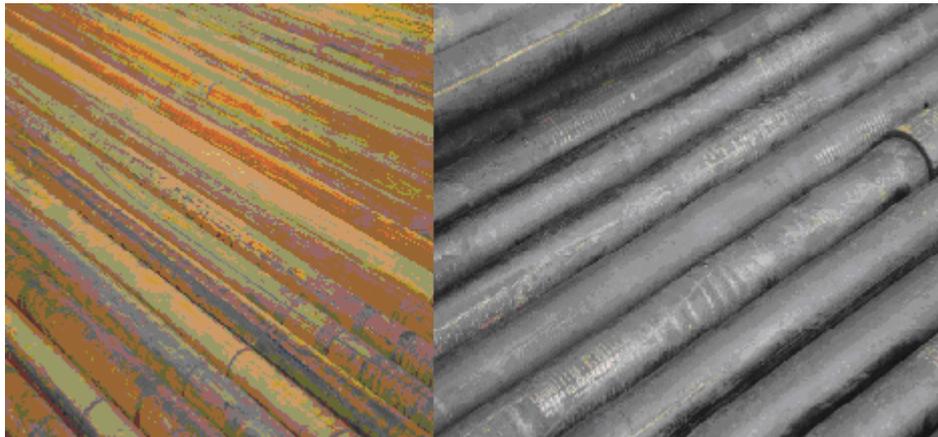
**Figura N° 23** Completación del pozo.

A nivel general la completación se encontró en buen estado a pesar de ser un material convencional como se muestra en la Figura N° 23.

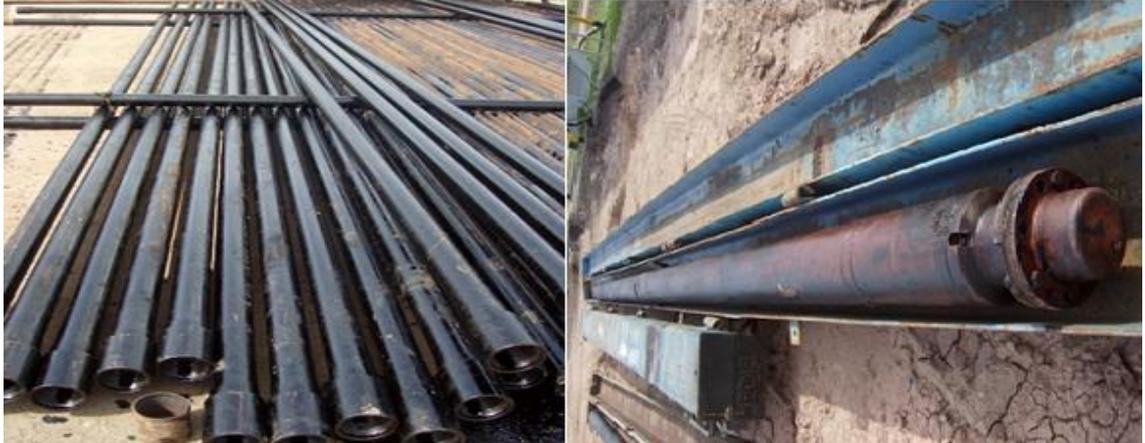
**Figura N° 30** Completación del pozo

Durante la inspección en el equipo de fondo se encontró lo siguiente;  
Los 119 tubos con Plastic Coated en excelente estado, al igual que Equipo BES se encontró sin ningún tipo de daño externo como se ve en la Figura N° 30.

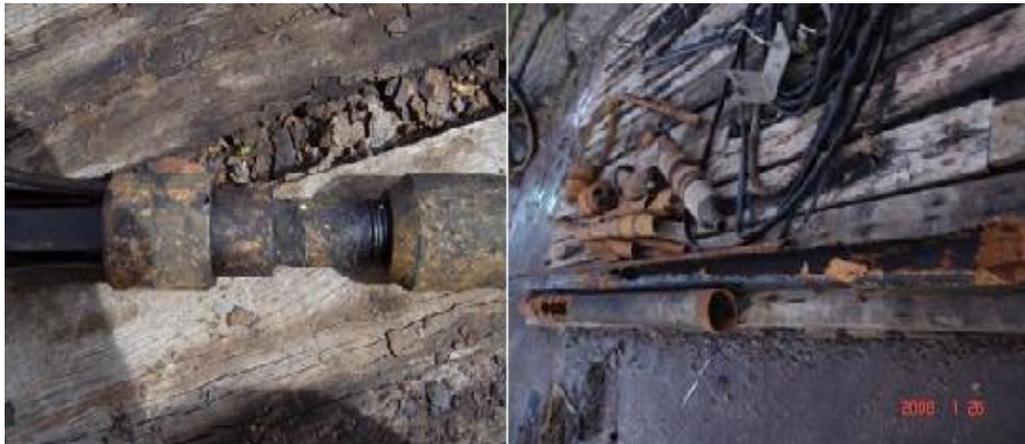
**Figura N° 31** Daños en la completación.

No ocurrió lo mismo con la zona del centralizador, nariz ciegas y empacaduras que mostraron corrosión localizada como se observa en la Figura N° 31 y por la morfología del daño se predice que puede ser por actividad bacteriana.

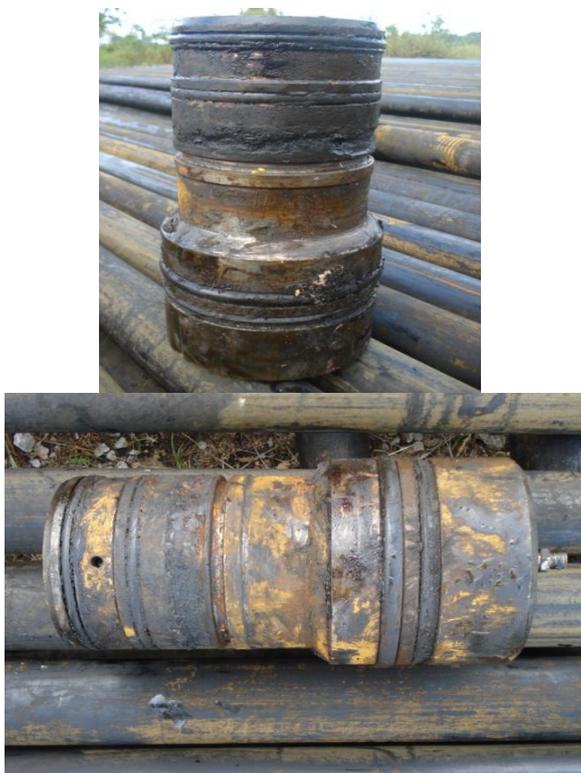
**Figura N° 41** Colgador

Se detectó una capa de sulfuro de hierro en el colgador como se muestra en la Figura N° 41.
