**ESTUDIO DE CORROSIÓN POR EFECTO DE LOS LAVADOS
QUÍMICOS CON ÁCIDO SULFÚRICO EN LOS INTERCAMBIADORES
DE CALOR EN C.V.G BAUXILUM**

Presentado ante la Ilustre
Universidad Central de Venezuela
Por el Br. Luis G. Marcano S.
Para Optar al Título
de Ingeniero Metalúrgico

En el área 33 (Digestión) de C.V.G BAUXILUM, el proceso BAYER emplea intercambiadores de calor de vapor vivo para incrementar la temperatura del LAD (Licor a Digestión). Estos equipos vienen presentando pérdidas de espesor debido al fenómeno de corrosión que se presentan en las distintas partes de los intercambiadores de calor, como es el caso de los tubos, placa tubular y la carcasa. Este problema de corrosión se ve incrementado durante los lavados químicos con H_2SO_4 (ácido sulfúrico diluido). Para reducir la acción corrosiva de éste ácido es utilizado el inhibidor PC-10 al 1% en peso de H_2SO_4 , sin embargo, este inhibidor no está siendo efectivo durante el proceso.

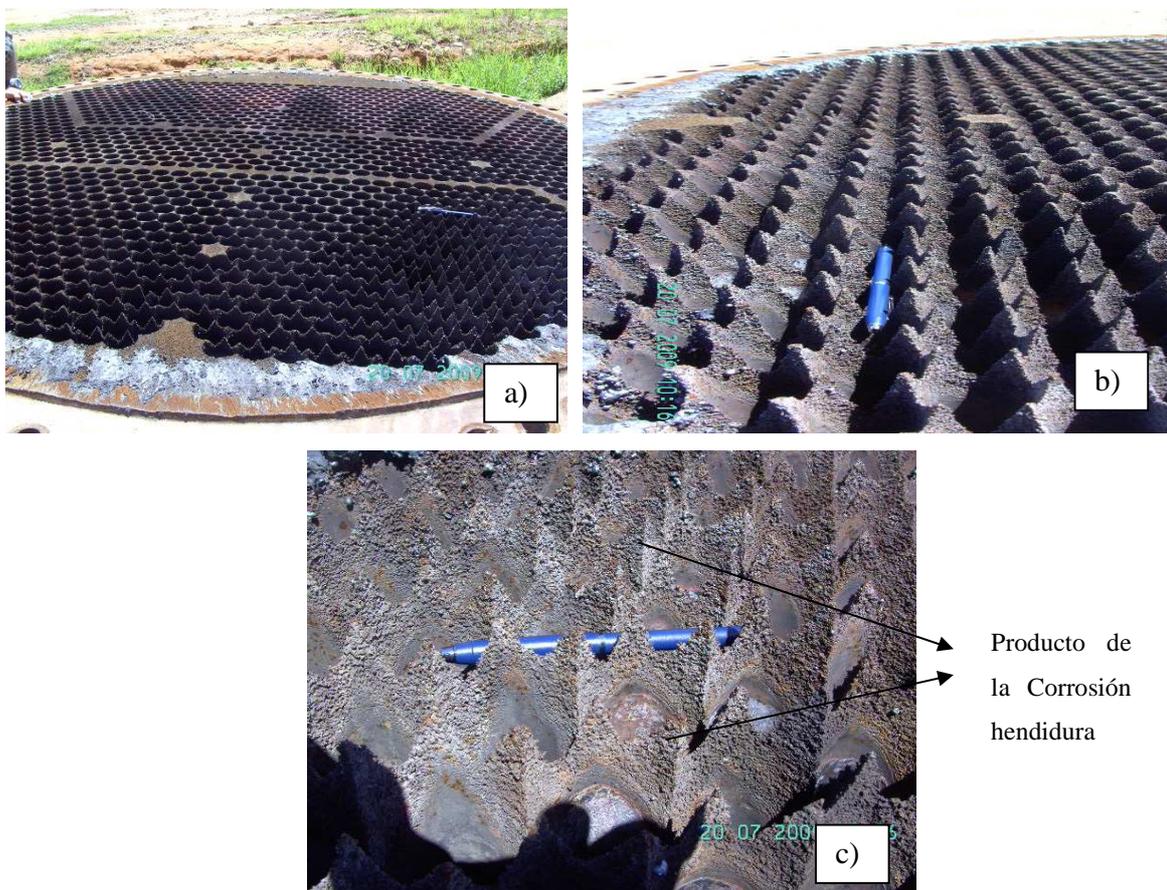
Figura 4.1 a), b) y c) Corrosión en placa tubular de un intercambiador de calor de vapor vivo a) vista general, b) vista lateral aumentada y c) vista frontal aumentada

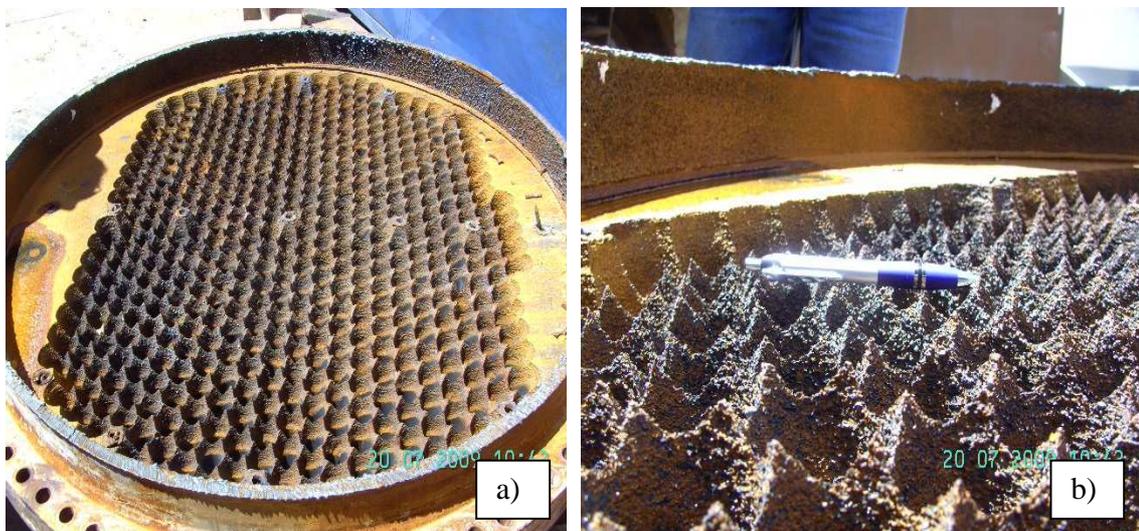
Figura 4.2 a) y b) Corrosión en Placa Tubular del Enfriador de Condensado: a) vista superior de la placa tubular, b) vista aumentada.

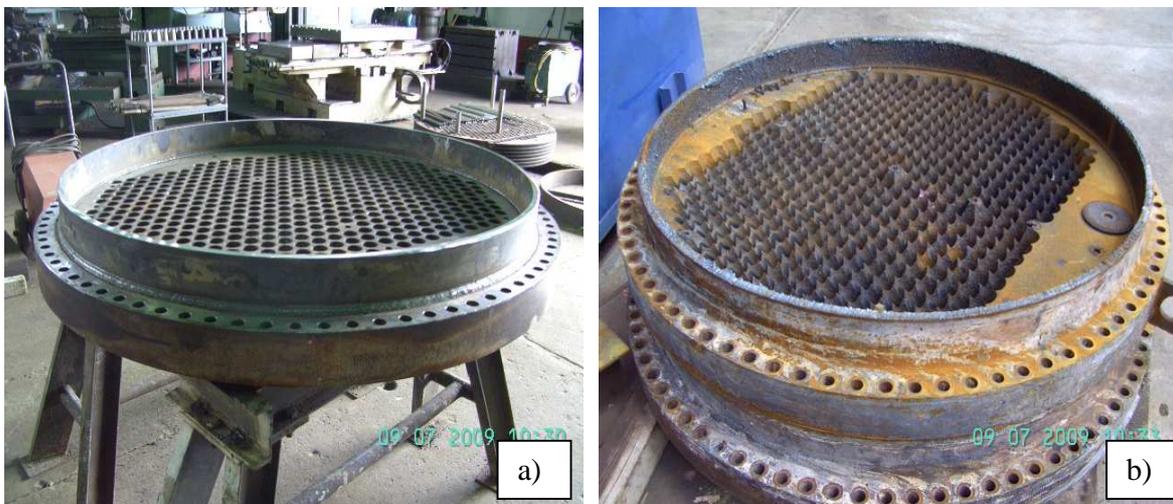
Figura 4.3 a) y b) Corrosión de la Placa tubular del enfriador de condensado: a) placa tubular en condiciones de entrega, b) placa tubular en condiciones finales.

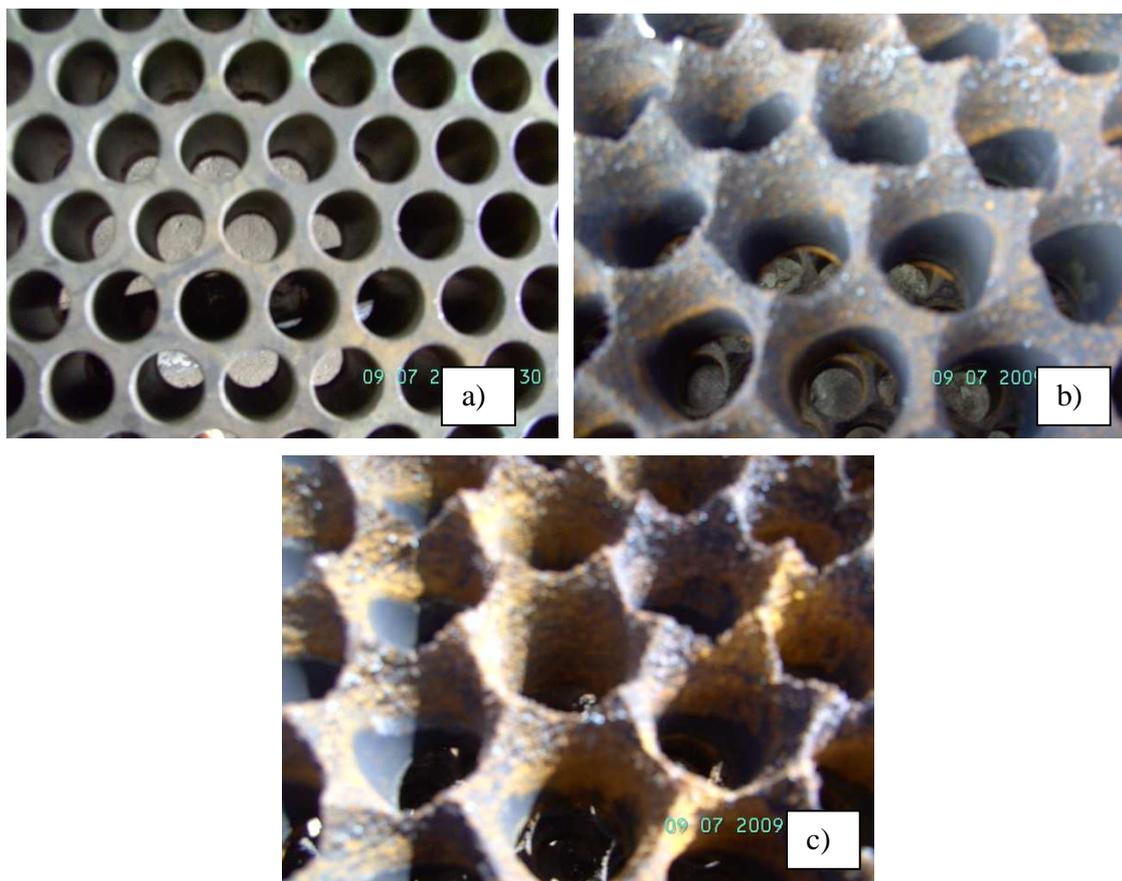
Figura 4.4 a), b) y c) Daños por corrosión producto de los lavados químicos: a) placa tubular en condiciones de entrega, b) placa tubular ó haz de tubos del intercambiador de calor de vapor vivo, c) placa tubular ó haz de tubo del enfriador de condensado.

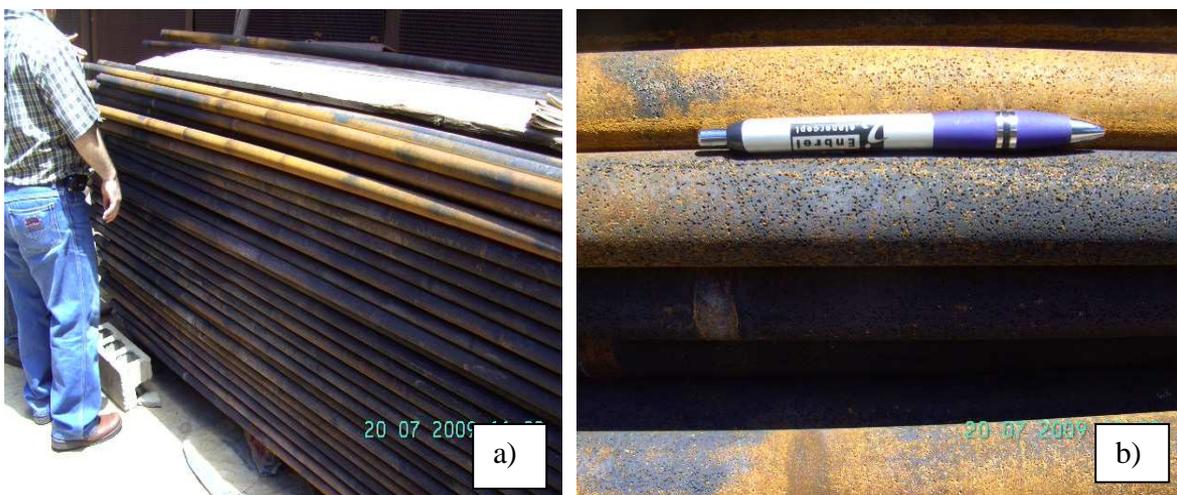
Figura 4.5 a) y b) Corrosión en los Tubos de los intercambiadores de calor: a) vista general de los tubos, b) vista aumentada

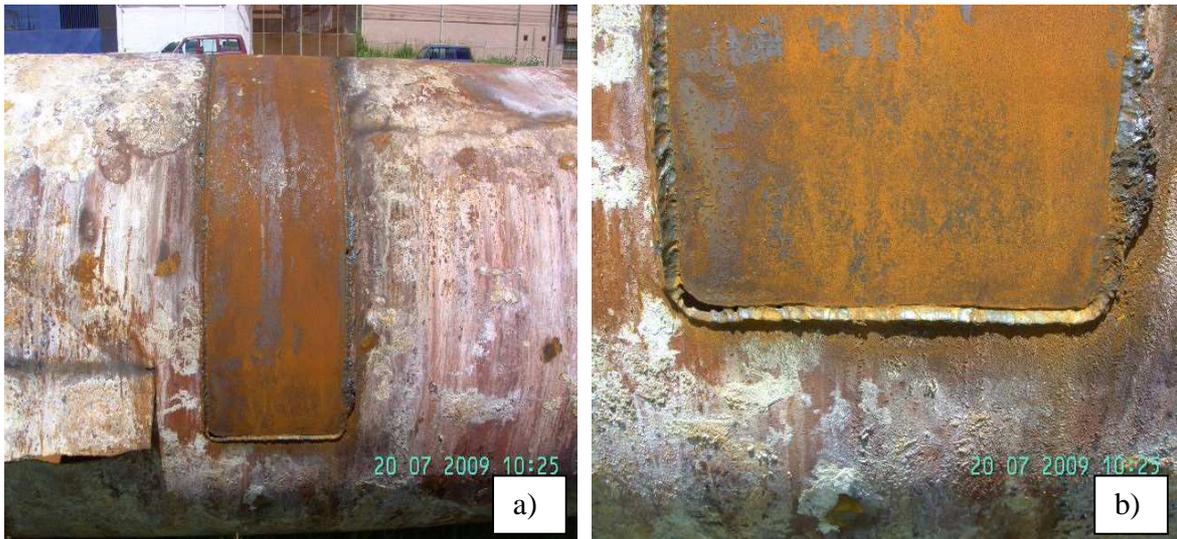
Figura 4.6. Corrosión observada en la parte externa de la carcasa de un intercambiador de calor: a) vista general de la carcasa, b) vista en detalle, debido al aumento realizado.

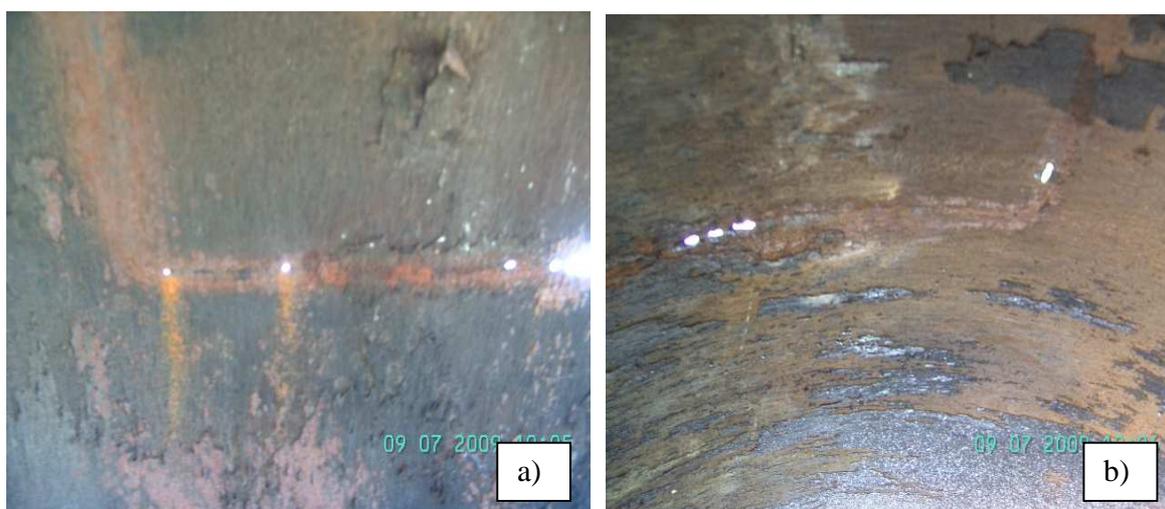
Figura 4.7 a) y b) Distintos sectores donde se presenta el fenómeno de corrosión en la parte interna de la carcasa de un intercambiador de calor.

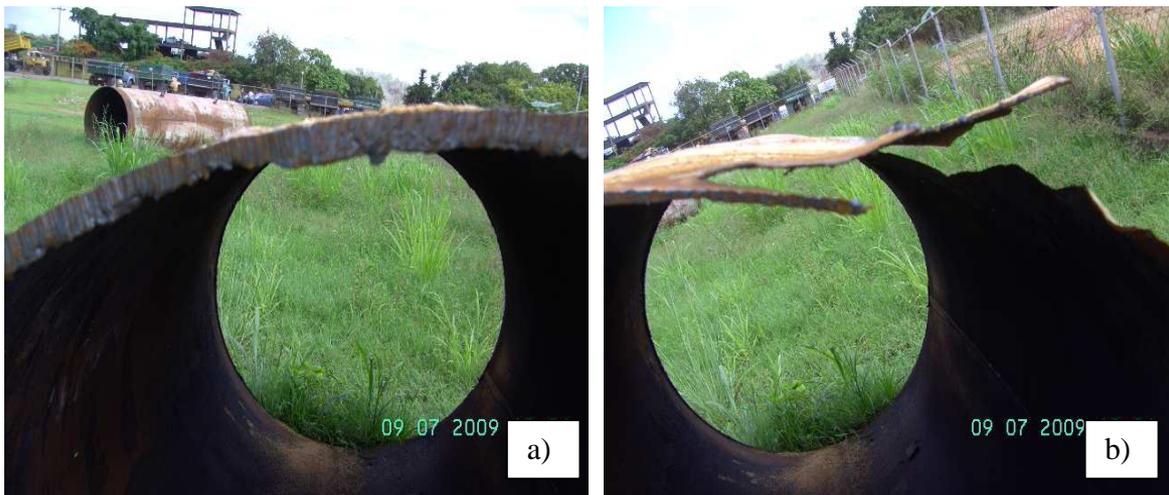
Figura 4.8 a) y b) Diferentes zonas donde se produce pérdida de espesor en la carcasa del intercambiador de calor producto del fenómeno de corrosión.

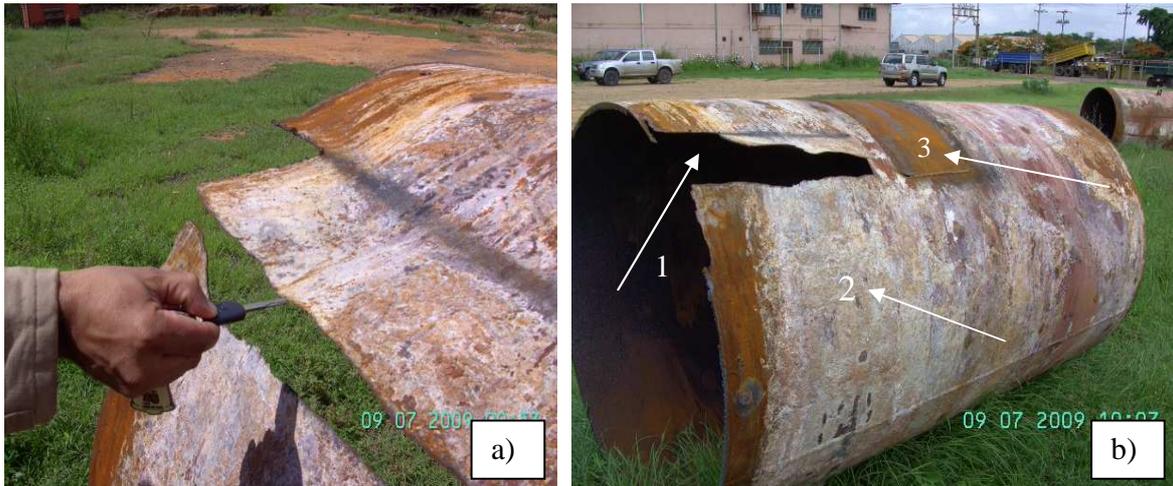
Figura 4.9 a) y b) Diferentes zonas donde se observa las fallas por corrosión en la carcasa de un intercambiador de calor de vapor vivo por efecto de los lavados químicos.

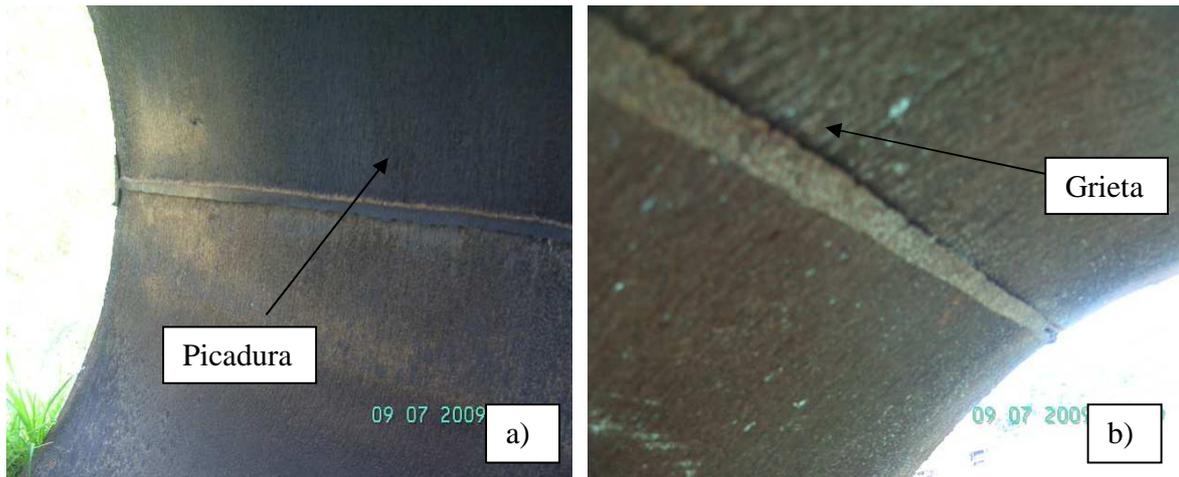
Figura 4.10 a) y b) Diferentes zonas del intercambiador donde se observan internamente el desgaste de la carcasa por efecto de los lavados químicos.

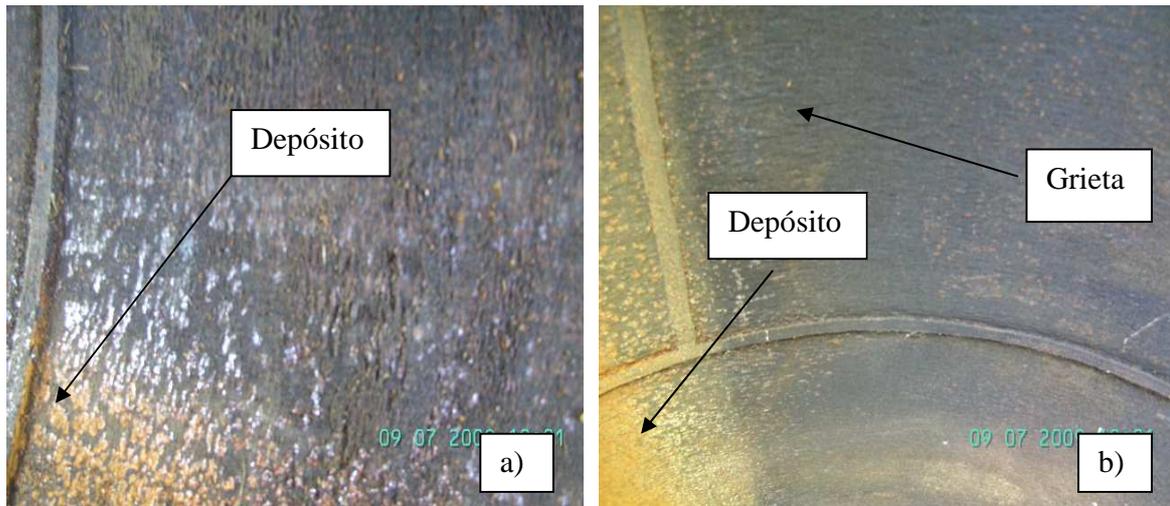
Figura 4.11 a) y b) Diferentes zonas donde se presentan los daños por corrosión erosión en la parte interna de la carcasa del intercambiador de calor.
