PROBLEMAS CONSERVATIVOS EN LA ARQUITECTURA RELIGIOSA NEOGÓTICA DE CARACAS

MSc. Arq. Francisco Pérez Gallego

RESUMEN

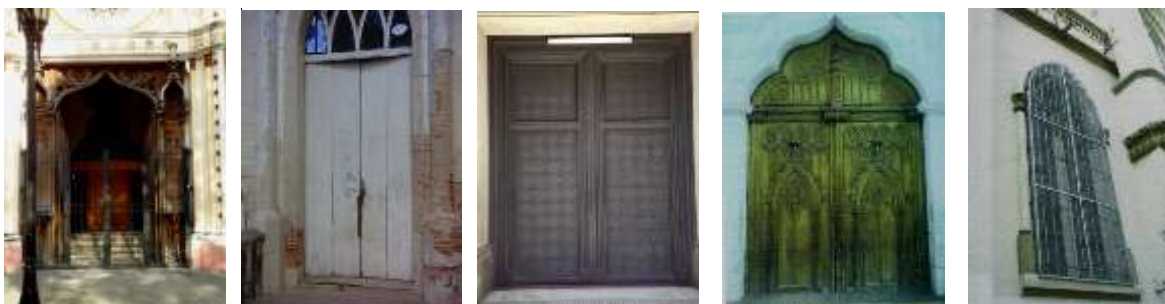
En relación a los cerramientos de madera están representados por los portones de acceso principales y secundarios a las respectivas iglesias, que en algunos casos superan el carácter de simple cerramiento constituyéndose en obras de arte. Son los casos de los portones de la Santa Capilla (Figura 4.a) y de la iglesia Sagrado Corazón de Jesús (Figura 4.d), cuyas puertas ostentan relieves tallados de figuras y escenas litúrgicas. En lo grueso de este contingente de elementos domina la técnica de las hojas empaneladas dobles y cuádruples de maderas duras como el cedro, la caoba y el nogal, en listones a la española o en paños rectangulares. Además del componente líneo suelen estar acompañados de herrajes tales como pivotes, goznes, pasadores y bisagras, que revelan su antigua data, irremplazables en la actualidad (Figura 4.c).

Entre los deterioros recurrentes se encuentra la presencia generalizada de película y depósito superficial de polvo y productos carbonatados de la alta contaminación del sector de la ciudad donde se localizan, el envejecimiento de la madera por foto-degradación así como de la capa pictórica (esmaltes y barnices), cuando la cutícula de madera está revestida (Figura 4.b), lo cual ha producido en algunos casos fisuras y agrietamientos de los empanelados. Adicional a estas alteraciones se presentan de manera localizada desprendimientos de partes y faltantes a nivel de los zócalos, molduras yuxtapuestas y relieves decorativos, producto de impactos accidentales y vandálicos. A esto se suma en algunos casos la presencia de biodeterioro de origen zoomórfico por deposición de excrementos de origen animal (aves, insectos, mamíferos, etc.) y humano, además de contaminación por xilófagos.

Respecto a los componentes de herrería, están constituidos en su gran mayoría por paños de rejas dispuestas en los vanos de puertas y ventanas para el control de las áreas exteriores, a partir del empleo de barras metálicas de sección cuadrada y cilíndrica, pletinas, tubulares y mallas metálicas. En su generalidad no son originales; se han ido agregando en el tiempo para el refuerzo de la seguridad, respondiendo con mayor o menor calidad de diseño y sensibilidad al reto de dialogar con la preexistencia (Figura 4.e). Pese a esta condición de añadido, que en sí mismo representa una alteración por la afectación a la imagen primigenia de los edificios, manifiestan de forma generalizada depósito superficial de polvo y detritus y de manera localizada corrosión química seca, corrosión electroquímica o por pila galvánica, acompañadas en menor grado de dobladuras y piezas faltantes, producto del desprendimiento y/o envejecimiento de la capa pictórica de las rejas y de la acción del vandalismo en los sectores donde se implantan, respectivamente.

Figuras 4.a, 4.b, 4.c, 4.d, 4.e: Problemas conservativos en cerramientos.
