**Análisis de operatividad de las plantas de producción de agregados de la
empresa “Canteras del Distrito Capital S.A.”**

Informe de pasantías, presentado como requisito universitario ante la
empresa Canteras del Distrito Capital S.A, para obtener el título de
Ingeniero de Minas
Universidad Central de Venezuela

Briceño V. Carlos A.
Agosto 2017.

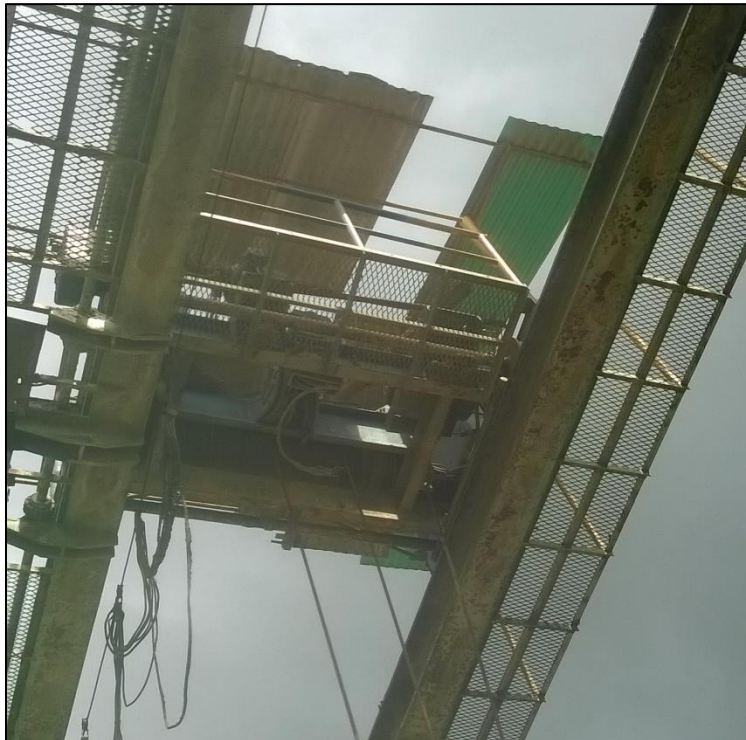
- Reposición de correas en las partes del circuito que se requieran según diagnóstico Tabla 6 Pág. 48. Ya que algunas partes del circuito se encuentran trabajando solo con 1 correa y esto produce la disminución de la vida útil de las correas nuevas y no alcanzan a cumplir su vida útil largo plazo se consumen más correas por el intento de “ahorro” de las mismas.
- Los motores de las partes del circuito se encuentran completamente destechados se requiere techarlos ya que se encuentran expuestos a la lluvia y corrosión, lo cual deteriora su estado y propicia las fallas eléctricas. Por sugerencia de la Gerente de Mina, Yenny Ruiz fueron tomadas en cuenta éstas observaciones, a continuación en la Figura 23 Pág. 61 se observa el puente grúa mal techado en constante deterioro.

Figura 23 – Mal estado del techado puente grúa, Fuente: Elaboración propia

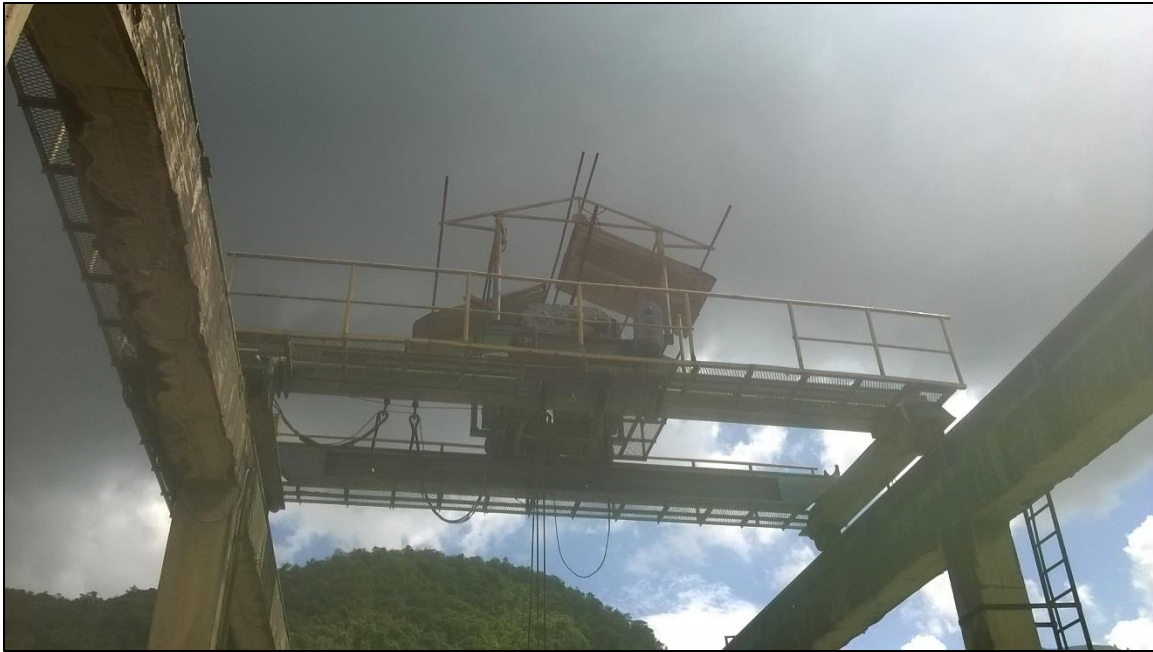
Figura 24 – Mal estado del techado de puente grúa, Fuente: Elaboración propia.

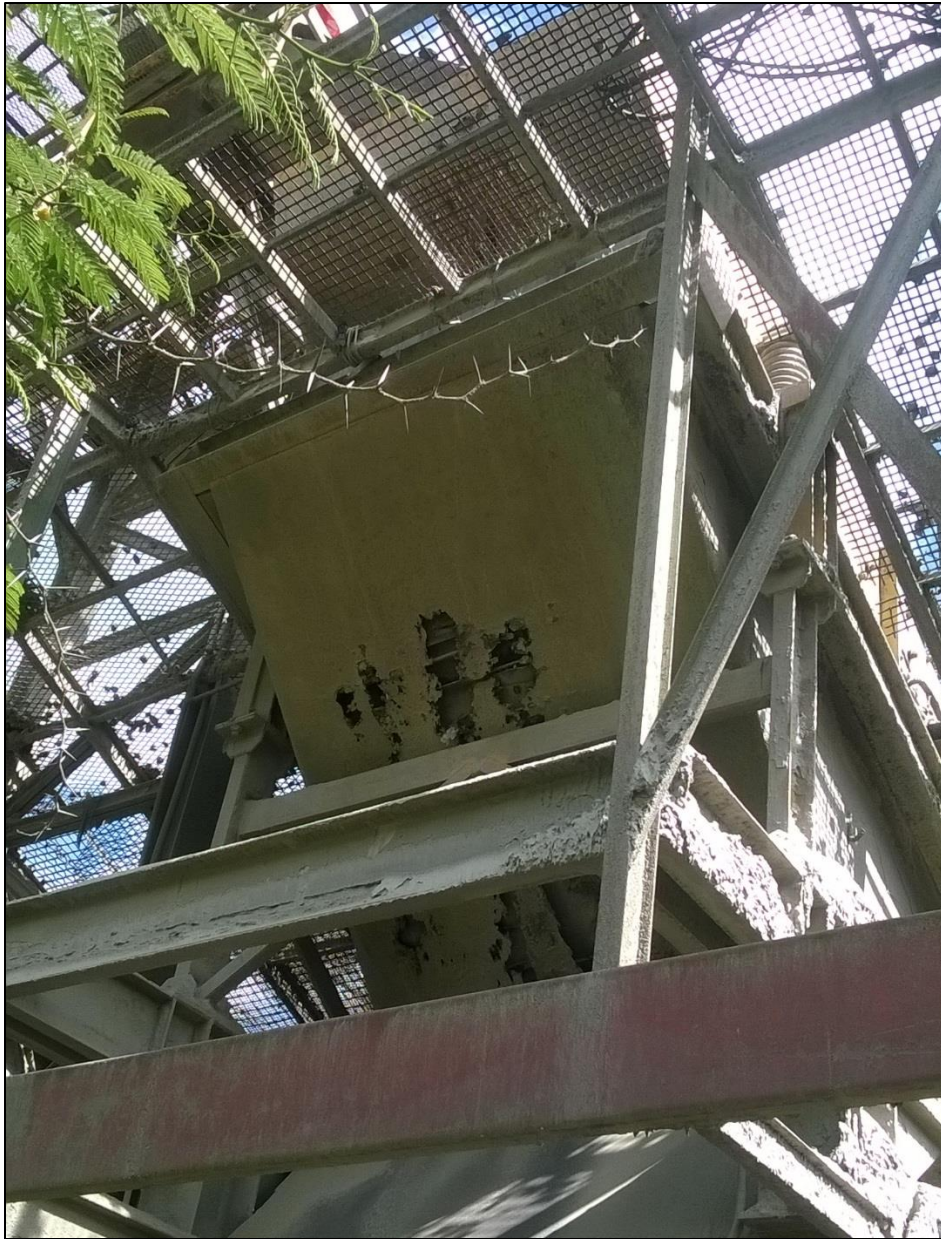
- Deterioro general de las estructuras de la planta que requieren mantenimiento para evitar futuras inversiones de grandes cantidades de dinero.
- Sistema eléctrico de las tolvas de alimentación presenta fallas eléctricas y mecánicas que deben ser reparadas para evitar el continuo deterioro de las estructuras de alimentación.

Figura 25 - Deterioro de la estructura de planta II, Fuente: elaboración propia

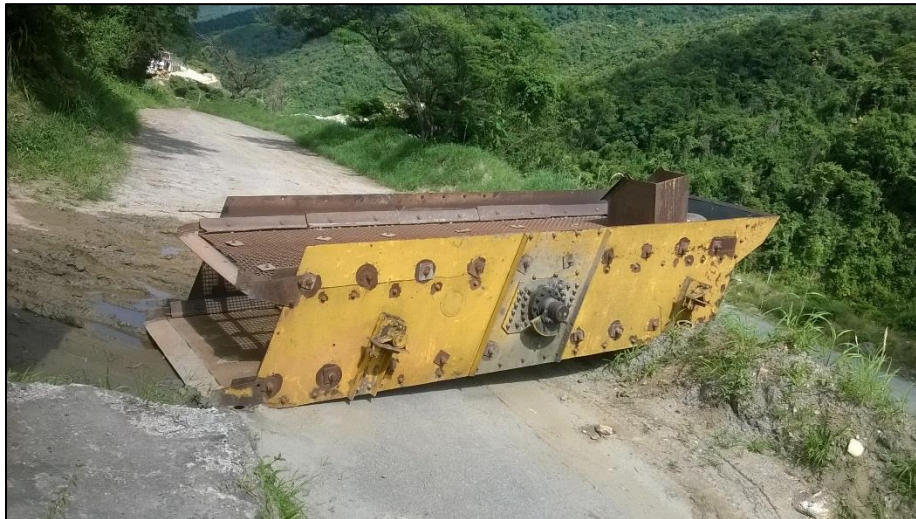
Figura 26 - Mantenimiento correctivo de cribas, Fuente: Elaboración propia

- Mantenimiento correctivo de las cribas vibratorias, en ésta sección no solamente se hace énfasis en el mantenimiento, sino también en la imperativa necesidad de escoger acertadamente las aberturas de la mallas en función de las partes del circuito que se encuentran en funcionamiento, lo cual se considera también como

un tipo de mantenimiento preventivo ya que se evita la recirculación de material procesado y el desgaste de las mallas, durante mi experiencia dentro de la empresa tuve la oportunidad de apreciar que no se le da la debida importancia a éstas decisiones cruciales, la calidad del agregado de 3/4” está saliendo en realidad como 1/2 “ lo que indica claramente que existe una recirculación de material en el circuito, por el grado de Reducción, solo un Ingeniero de Minas o capacitado en el área de plantas es capaz de tomar decisiones acertadas en éste ámbito de las mallas que es crucial para la granulometría final del agregado. La correcta selección de mallas es una medida de mantenimiento preventivo y trae como beneficio menos circulación de material en el circuito y por lo tanto menos desgaste en las mallas, también evitar la humedad del material y la corrosión es una medida de mantenimiento preventivo. Se sugiere realizar un balance de masas para la toma de éstas decisiones.

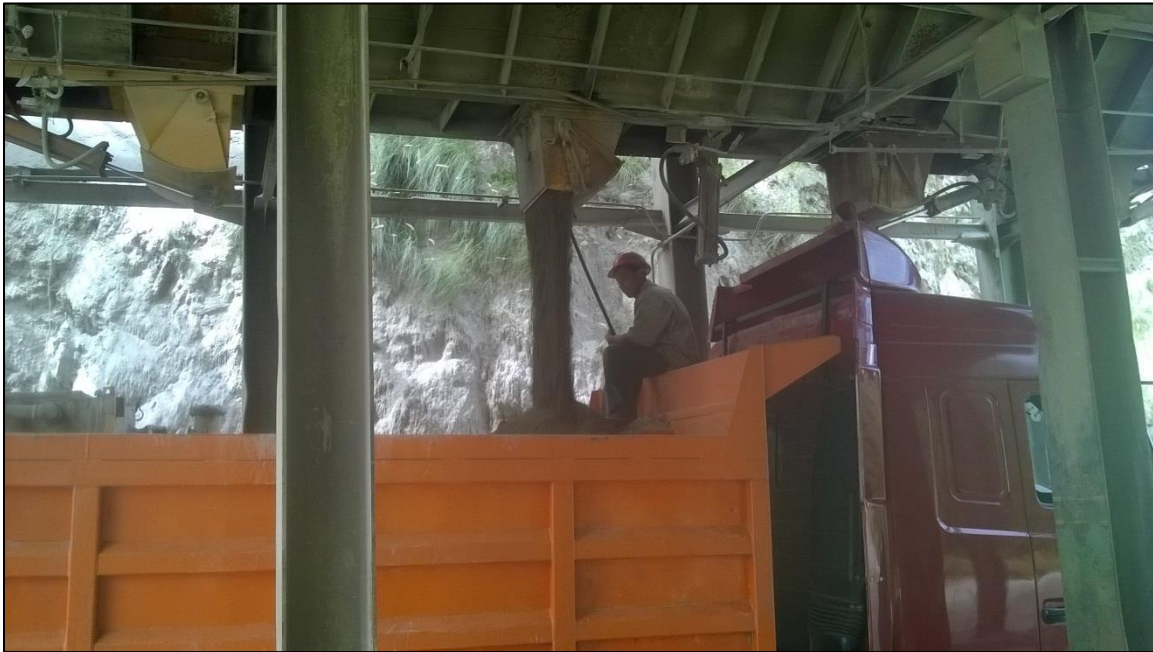
- Es responsabilidad de la empresa velar por la seguridad industrial de los trabajadores y trabajadoras dentro de la misma, éste caso de la Figura 27 no se puede permitir, debido a fallas eléctricas y mecánicas en brazos hidráulicos de las tolvas de alimentación trabajador está expuesto a la aspiración continua de particulado silicatado lo cual trae como consecuencias **enfermedades ocupacionales**.

Figura 27 - Mal estado de brazos mecánicos, Fuente: Elaboración propia

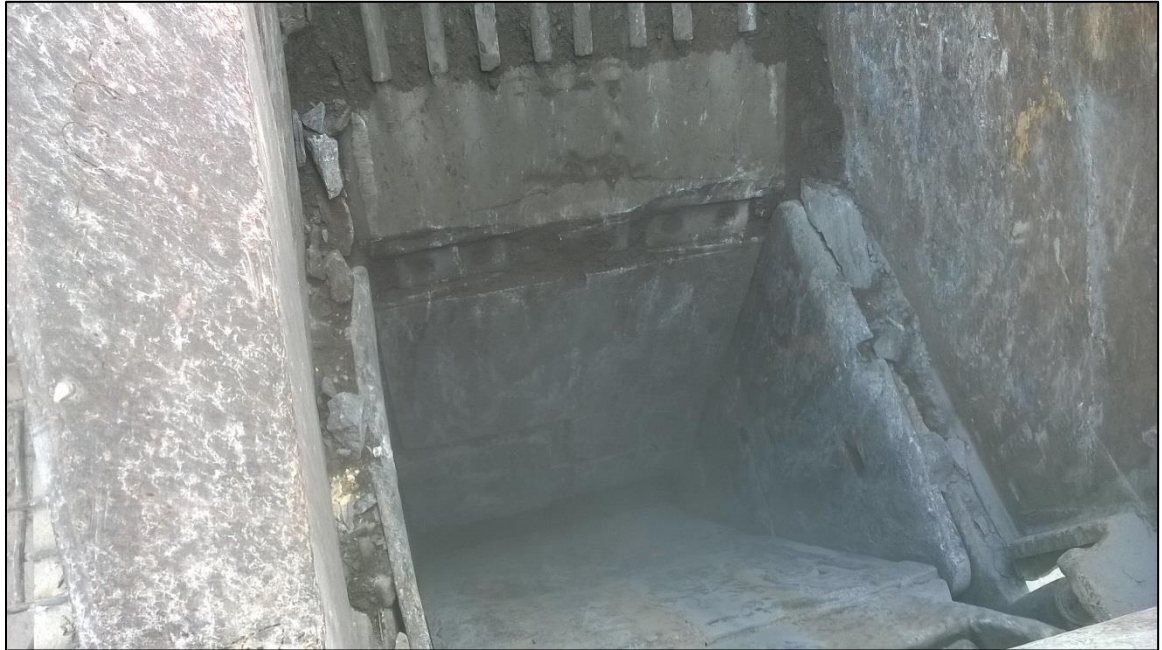
Ángulo de Pellizco ajustado por segunda vez, necesita ser verificado, Desgaste de Forros, plancha fija fracturada, se sugiere cambio de forros y adquisición de una plancha fija completa de buena calidad.
Banda 10

- El desgaste de los forros de la mandíbula de la planta es total, se debe realizar el reemplazo y la plancha fija de la trituradora de mandíbula se encuentra fracturada, debe solicitarse un cambio de pieza único para éste propósito.

Figura 28 - Fractura de plancha fija de la trituradora primaria de mandíbula, Fuente: Elaboración propia

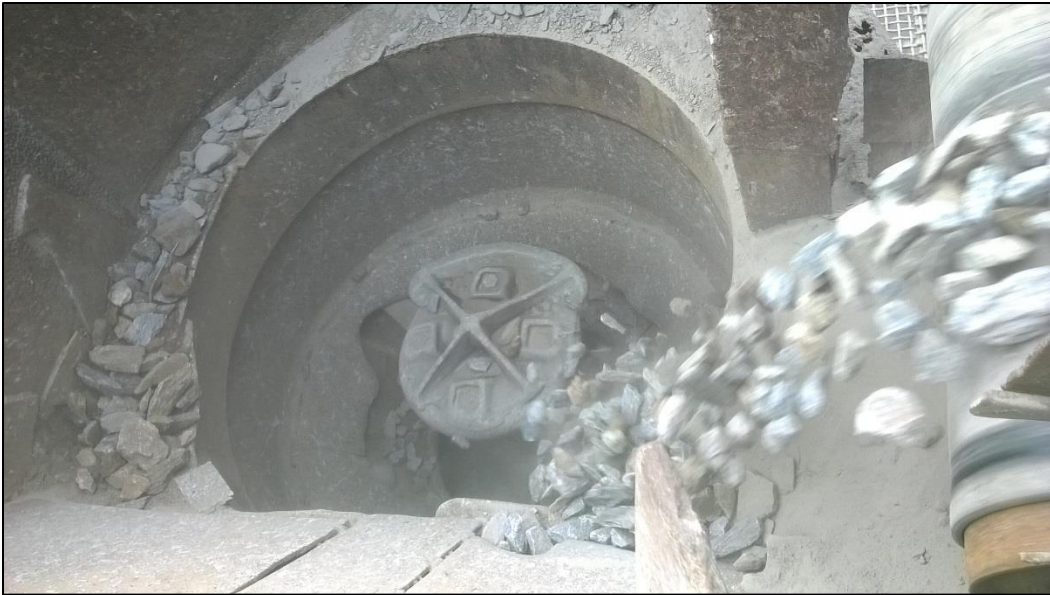
Figura 38 - Desgaste de los forros de la trituradora de cono 1, Fuente: Elaboración propia

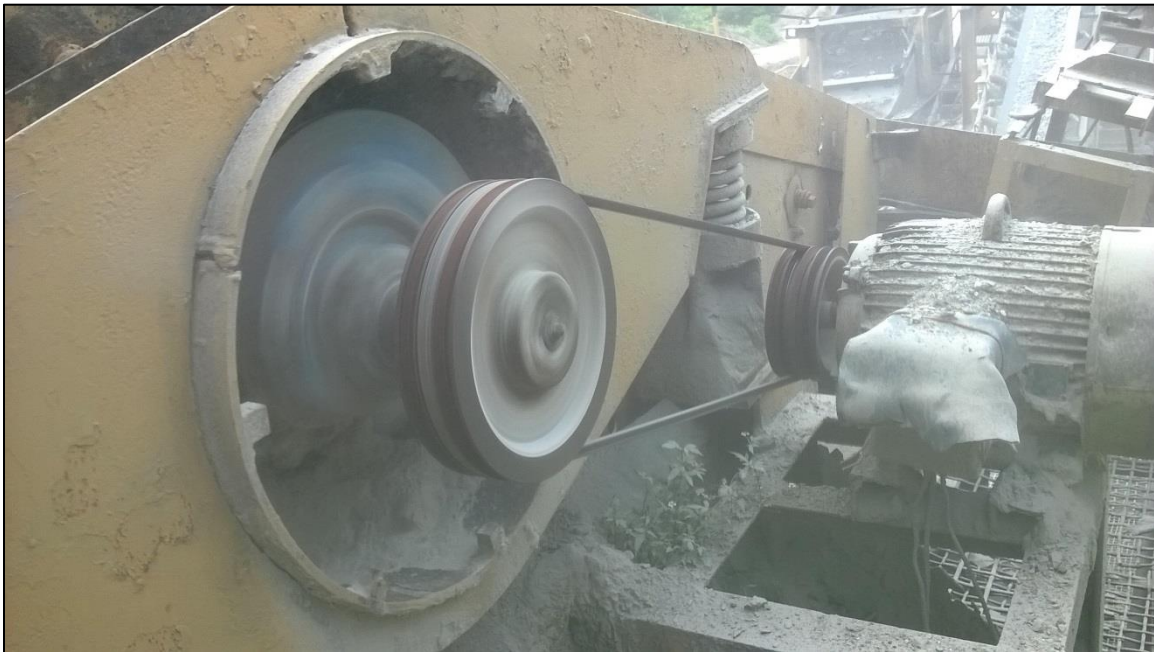
Figura 39 - Criba vibratoria 1 con falta de correas, Fuente: Elaboración propia

- Colocación de correas a los equipos que lo requieran, esto produce la disminución de la vida útil de las correas nuevas y no alcanzan a cumplir su vida útil largo plazo se consumen más correas por el intento de “ahorro” de las mismas.

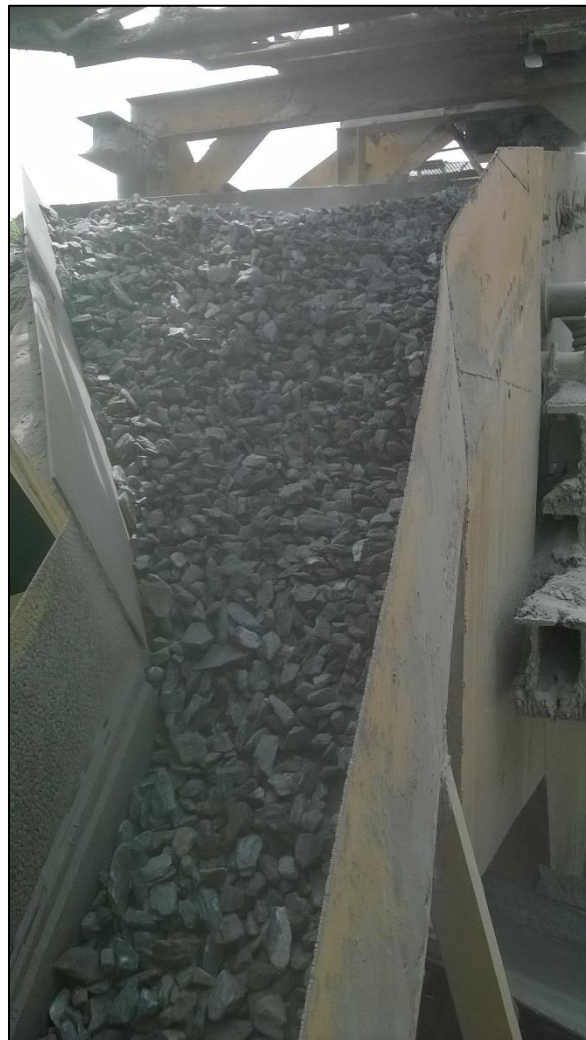
Figura 40 - Mantenimiento de criba vibratoria 2, Fuente: Elñaboración propia

- Adecuación de techado para los motores que se encuentran expuestos a la lluvia y en consecuencia la corrosión lo que produce fallas eléctricas y deterioro a largo plazo.
- La criba vibratoria 2 fue reparada con una goma que impide el desemboque correcto y fluido del material, los operadores tienen que ir a ayudar al flujo arriesgando su seguridad .

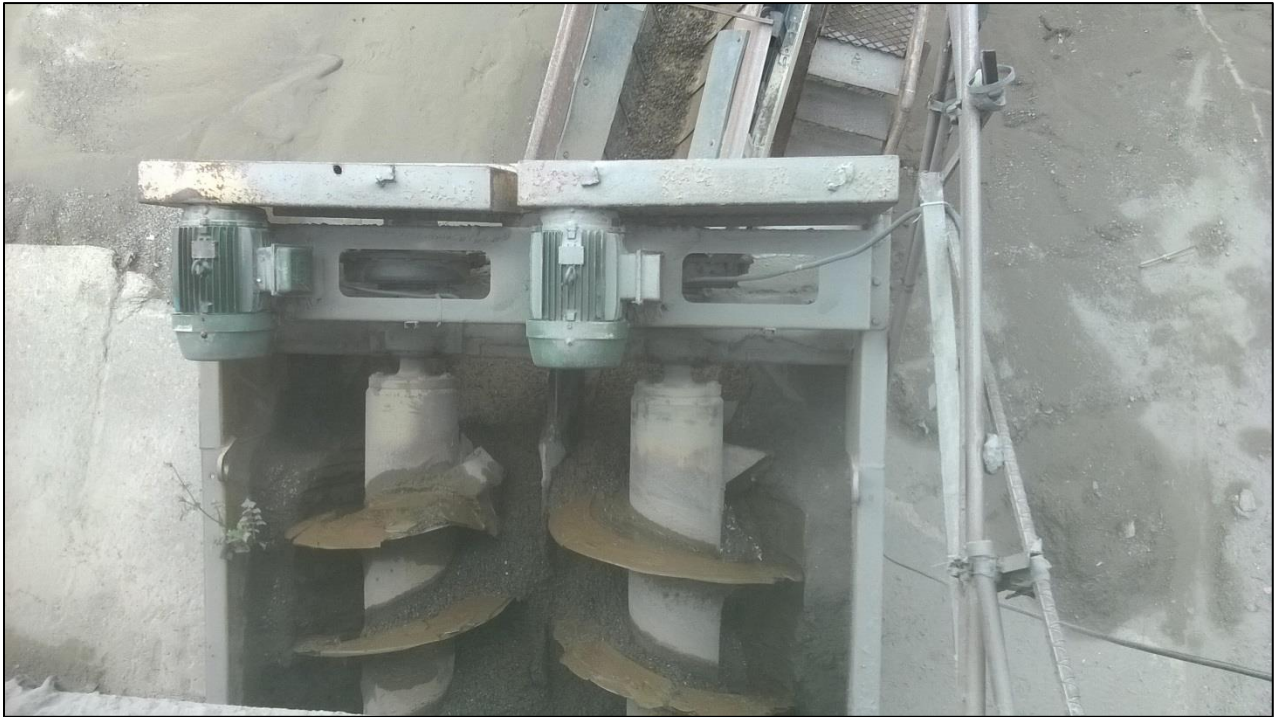
Figura 41 - Tornillo lavador sin fin, Fuente: Elaboración Propia

- Mantenimiento del tornillo lavador sin fin, a pesar de que se encuentra operativo la estructura presenta deterioro que continuará con el paso del tiempo.

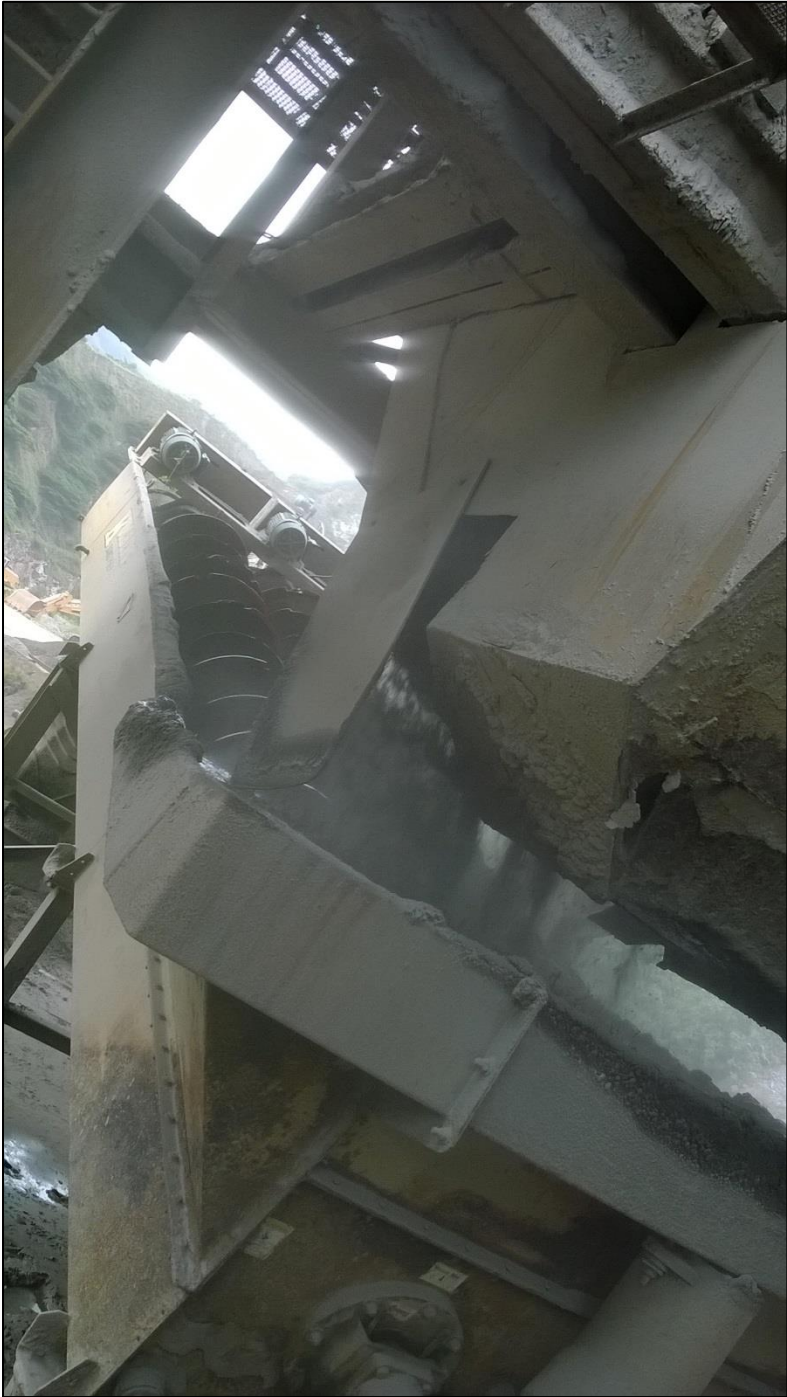
Figura 42 - Bajante que desemboca al tornillo lavador sin fin en mal estado y deterioro constante Fuente: Elaboración propia

- Mantenimiento de elementos bajantes, alto grado de deterioro, necesitan labores de soldadura, los trabajadores arriesgan su seguridad colocando las manos sin equipos de protección personal canalizando el material hacia los giradiscos, así como también el caso del bajante que desemboca en el tornillo sin fin, se encuentra en muy mal estado, éstos casos particulares a largo plazo pueden ocasionar la parada de la planta de procesamiento.
