INUNDACIONES RECIENTES EN CARACAS Y EL LITORAL GUAIREÑO, VENEZUELA: ¿CAMBIO CLIMÁTICO O IMPACTOS DE LA INTERVENCIÓN HUMANA?

JOSÉ LUIS LÓPEZ

Instituto de Mecánica de Fluidos, Facultad de Ingeniería, Universidad Central de Venezuela,
lopezjoseluis7@gmail.com

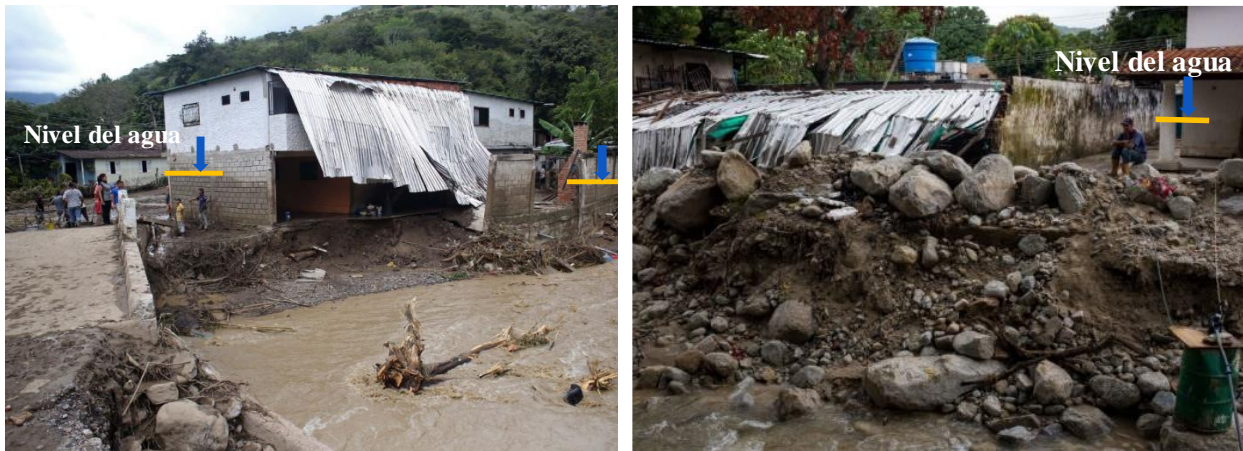
Las inundaciones pueden ocurrir también como resultado de la intervención humana, al ocupar y urbanizar las planicies fluviales. Las imágenes de la Figura 4 ilustran esta situación en dos inundaciones recientes producidas en San Cristóbal (Estado Táchira) y en el Limón (Estado Aragua). En los desarrollos urbanos, las actividades humanas estimulan y agravan la ocurrencia de inundaciones, al obstruirse los cauces de ríos y quebradas mediante el bote y acumulación de desechos sólidos de todo tipo. Las

Figura 4. Marcas de agua dejadas por flujos de crecientes que escurrieron por la planicie inundable, ocupada por viviendas. Izquierda: río Zorquera el 11/11/20, en el municipio de Zorca, San Cristóbal, Estado Táchira. Derecha: río Manguito el 17/11/20 en el barrio El Pinal, en El Limón, Estado Aragua (fotografías extraída de Internet).

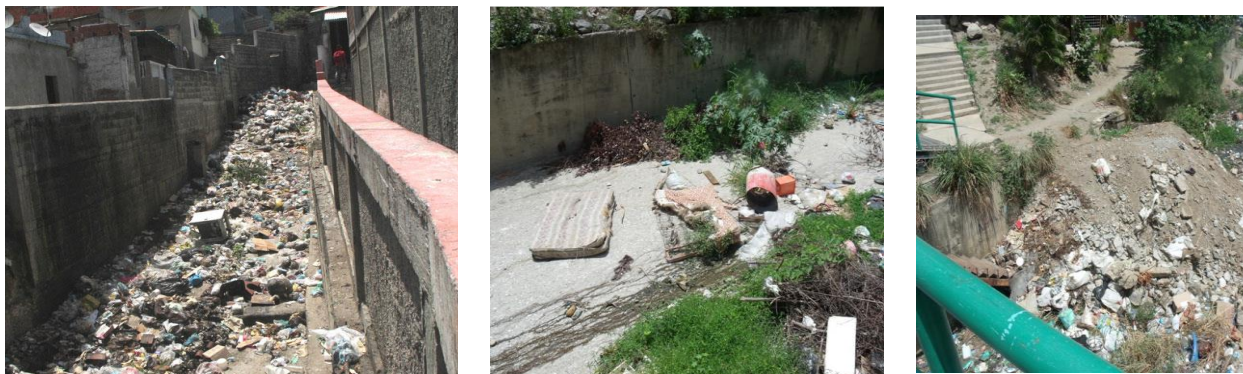
fotos de la Figura 5 muestran el estado que presentaban algunos cauces del Estado Vargas (hoy Estado La Guaira) en época reciente, y que son indicativos de una costumbre imperante en nuestro país, de botar y amontonar desechos de todo tipo en los cursos fluviales. La ausencia de medidas de protección, estructurales y no-estructurales, hace más vulnerables a las poblaciones asentadas en las planicies fluviales (López, 2012; Córdova y López, 2015).

Figura 5. Botes de basura y escombros en quebradas de Vargas. Izquierda: quebrada de Maiquetía (La Verdad, Diario de Vargas, 14/04/16). Centro y derecha: quebrada Guanape (Protección Civil Vargas, 2014).

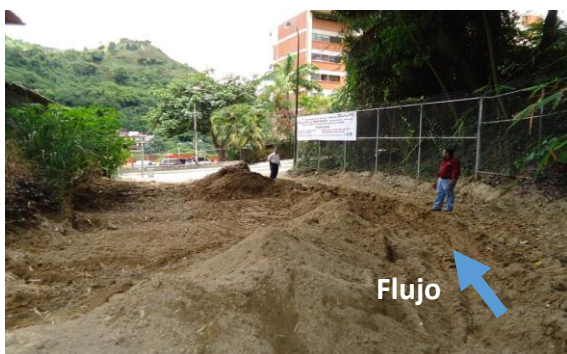
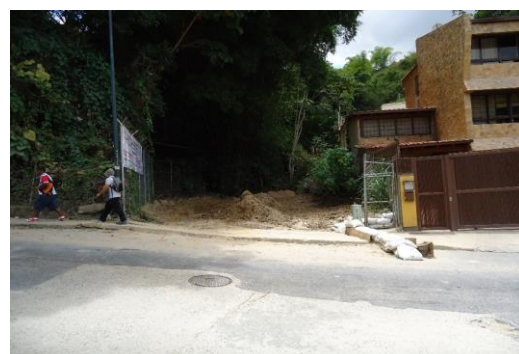
El caso de un afluente de la quebrada La Boyera, en el sureste de Caracas, ilustra la situación creada cuando se incrementan bruscamente los aportes sedimentarios en la cuenca. El mapa de la Figura 6 muestra la ubicación de un pequeño cauce tributario (afluente) de la quebrada La Boyera en las cercanías del CIED-PDVSA, en La Urb. La Trinidad. La visita efectuada en agosto del 2013 mostraba un cauce totalmente sedimentado que había enterrado la alcantarilla (imposible de visualizar) en el cruce con la Avenida Los Arcos (Figura 7). Durante las lluvias, al no poder drenar a través del conducto

(alcantarilla), los flujos se desbordaban hacia la calle Los Arcos y hacia el conjunto residencial adyacente. Las imágenes satelitales del año 2013 mostraban el origen del problema (Figura 8). La deforestación y los movimientos de tierra efectuados en la parte alta de la cuenca (Figura 9), para el desarrollo de la Urbanización La Escondida, dejaron los suelos desprovistos de vegetación y facilitaron la erosión y el transporte de los mismos, produciendo una sobrecarga de sedimentos que, incapaces de ser arrastrados por las crecientes en los tramos inferiores del cauce, causaron la sedimentación del mismo.

Figura 7. Izquierda: vista desde aguas arriba del tramo del cauce completamente sedimentado antes de la alcantarilla, la cual estaba totalmente enterrada por los sedimentos. Derecha: vista desde aguas abajo del cruce del cauce tributario con la Calle Los Arcos.

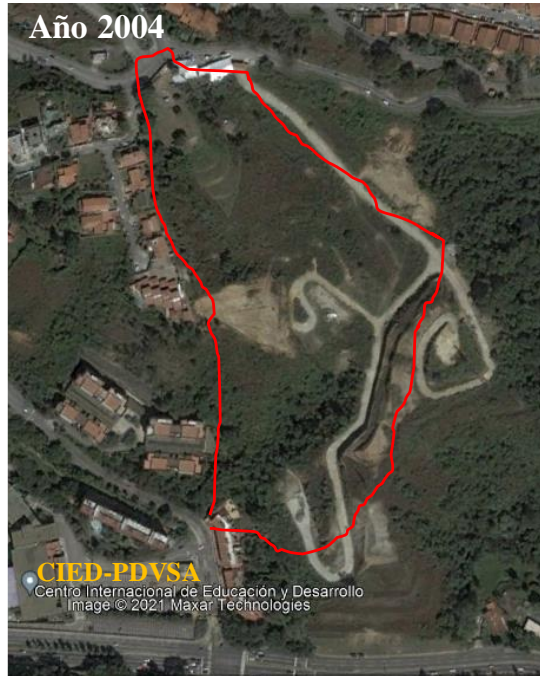
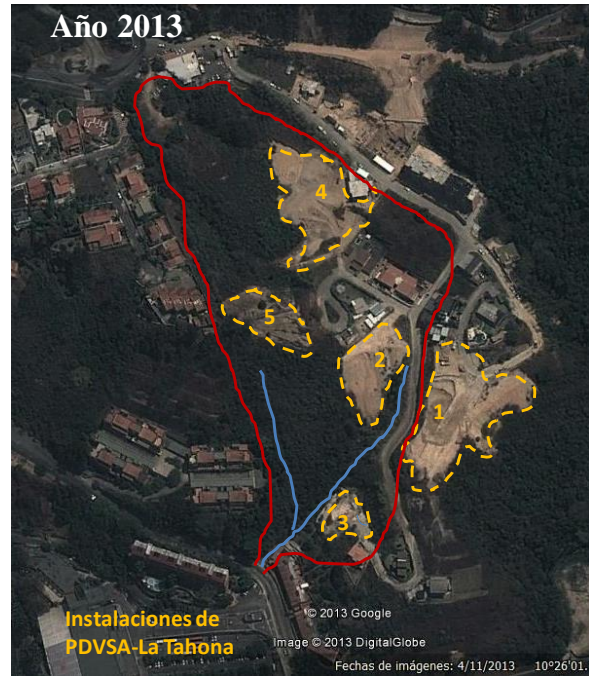
Figura 8. Vista satelital de la cuenca tributaria del pequeño afluente de la quebrada La Boyera, mostrando la situación para el año 2004 (izquierda) y para el año 2013 (derecha). En la imagen del 2013 se aprecian claramente los movimientos de tierra efectuados que causaron una sobrecarga de sedimentos durante las crecientes. Las líneas a trazos en color amarillo delimitan cinco (5) zonas donde se observan suelos desnudos por remoción de vegetación (Imágenes de Google Earth).

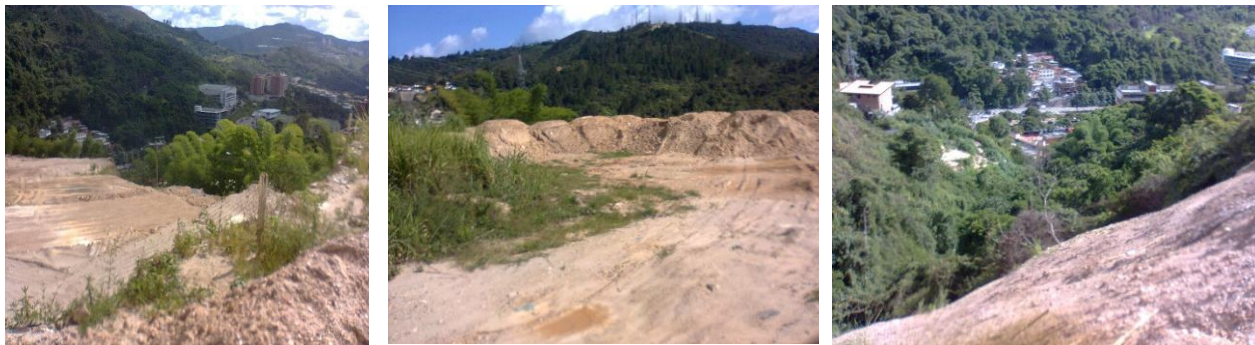
Figura 9. Movimientos de tierra y botes de escombros en taludes de la Urb. La Escondida, en la parte alta de la cuenca.

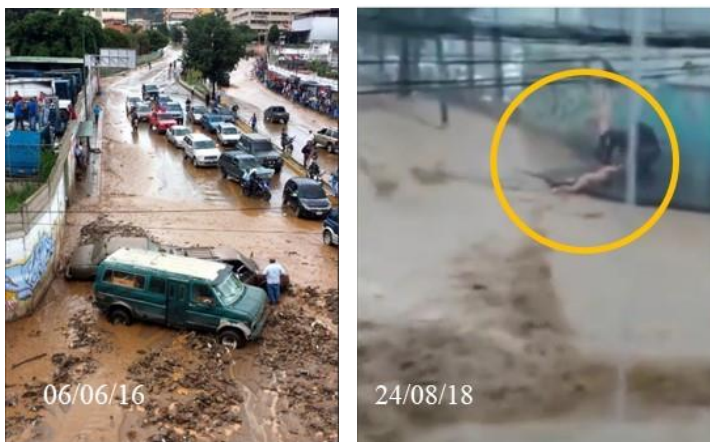
escurriendo la mayor parte del flujo por la avenida principal, causando daños a vehículos y personas. El 24/08/18 se repite la misma situación, tal como se muestra en las fotos de la Figura 10.

Figura 10. Daños a vehículos al final de la Avenida La Yaguara en la tormenta del 06/06/16 y rescate de una víctima arrastrada por los flujos el 24/08/18.

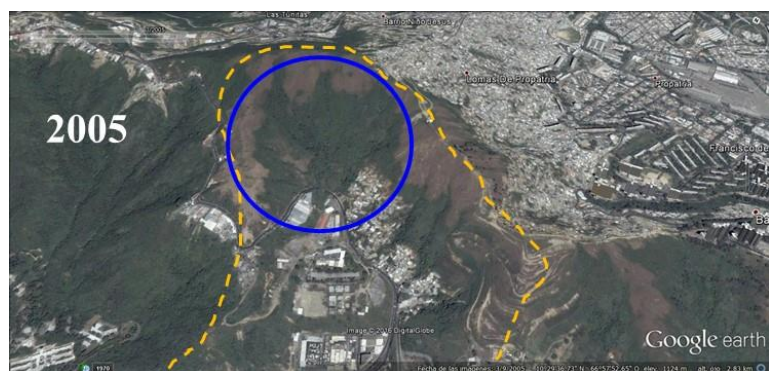
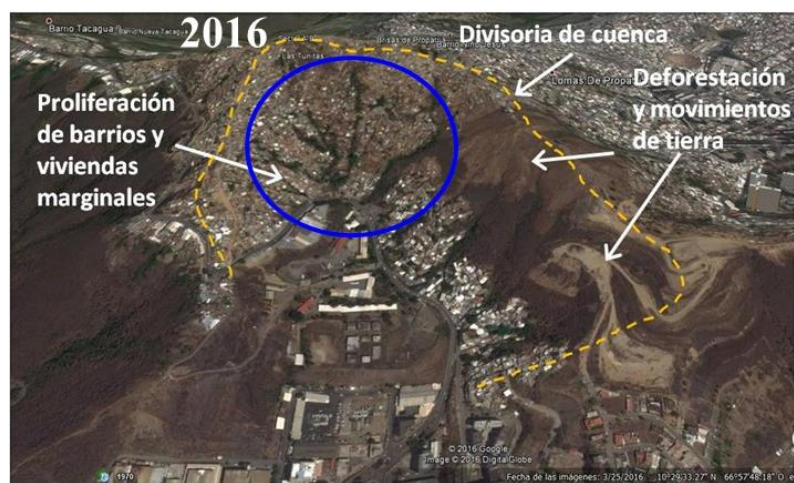
La comparación de las vistas satelitales de la Figura 11 muestran los cambios introducidos en la microcuenca en un período de tan solo 11 años. La deforestación y ocupación casi total de las laderas de los cerros circundantes por viviendas marginales, ha incrementado el escurrimiento y los caudales pico del flujo. Adicionalmente el sistema de drenaje está obstruido y colapsado debido a los aportes de sedimentos, arrastres vegetales y desechos sólidos provenientes de las laderas de los cerros intervenidos, lo cual ha causado que los flujos de la crecida de la quebrada escurran por la avenida principal de dicha zona.

Figura 11. Vista satelital mostrando la evolución de la intervención de la microcuenca de la quebrada La Yaguara entre los años 2005 y 2016. Observe los cambios en la zona encerrada en círculo azul (imágenes de Google Earth).

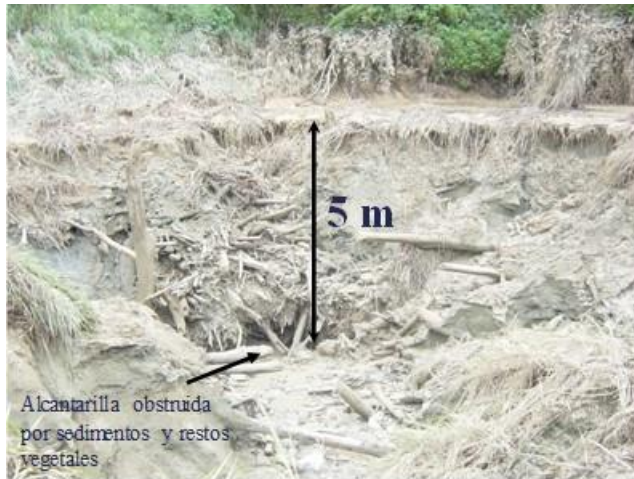
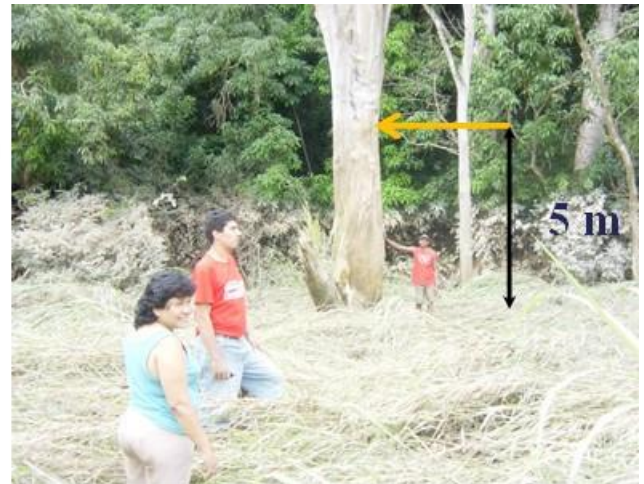
La quebrada Cotiza, proveniente del flanco sur del macizo Ávila, atraviesa la Avenida Boyacá (Figura 12). Antes del paso por debajo de la vialidad atraviesa un antiguo dique de tierra (Dique Cotiza) mediante una alcantarilla de dos tubos de metal corrugado de 3,2 m de diámetro. Producto de las lluvias ocurridas durante el mes de febrero del año 2005, la alcantarilla se obstruyó con restos vegetales y sedimentos, creando una gran laguna aguas arriba. Para principios de enero del 2006, la laguna alcanzaba una altura de 5 m sobre el nivel del terreno y casi 10 m sobre el tope de la alcantarilla que estaba en un nivel inferior, enterrada por los sedimentos (Figura 13).

Figura 13. Izquierda: vista de la alcantarilla obstruida por restos vegetales y sedimentos, cuya profundidad de sedimentación era de aproximadamente 5 m sobre el tope del conducto. Derecha: marca sobre un árbol de la altura que alcanzaron las aguas (5 m sobre el nivel del terreno), en la laguna que se creó debido a la obstrucción.

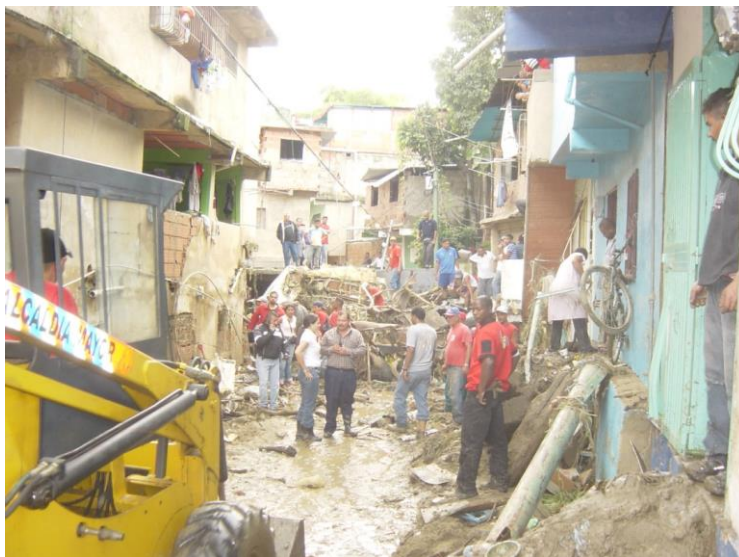
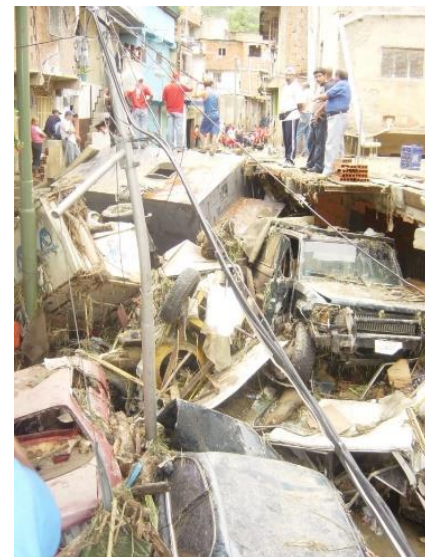
Figura 14. Daños aguas debajo de la Av. Boyacá, causados por la inundación repentina de la quebrada Cotiza el 4/01/2006.

La presión de agua ejercida por la laguna, con una carga aproximada de 10 m sobre el nivel de la rasante de la alcantarilla, rompió el tapón que obstruía el conducto y causó una onda de flujo repentino que sorprendió a los residentes de Cotiza en la madrugada del 4 de enero del 2006, causando numerosos daños a vehículos y viviendas aledañas, tal como se observa en la Figura 14. Afortunadamente no hubo víctimas fatales. Las causas de la inundación repentina se asocian a la falta de mantenimiento de la alcantarilla, la cual ha debido ser limpiada de los sedimentos y desechos que la obstruían. Según información suministrada por los vecinos, ellos tenían conocimiento de la laguna que se había formado aguas arriba del dique, pero no conocían las consecuencias que ella podría acarrear.

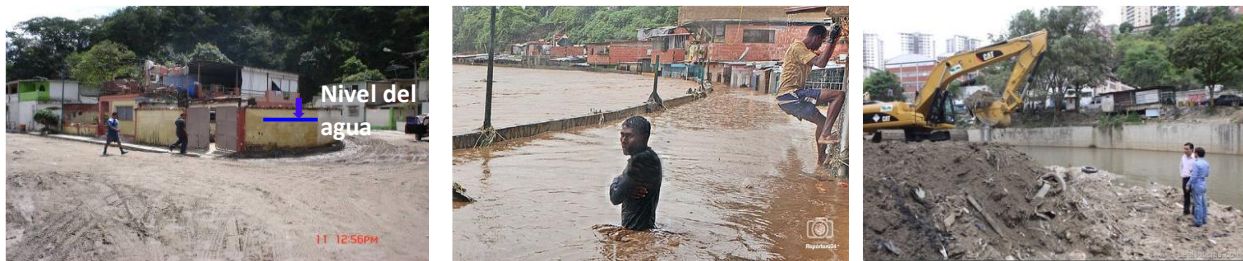
aguas arriba, y el cauce natural aguas abajo, con mayor rugosidad, es el origen principal de la sedimentación que se observa en este tramo, la cual ha sido la causa de los desbordes frecuentes que han ocurrido en el sector La Línea, en Petare (Figura 17). Las autoridades se han visto en la necesidad de dragar con frecuencia el cauce en este sector para remover los sedimentos depositados (Figura 17). Hay que mencionar también la existencia de un umbral rocoso al final de la canalización en el sector La Línea, con cota mayor a la rasante del canal, que actúa como un control del lecho y contribuye a la sedimentación (Pérez Lecuna, 2005; Martínez, 2007).

La sedimentación que sufre el cauce del río Guaire aguas abajo de Petare, estimada en el orden de 2 m, genera incrementos en los niveles del agua que se transmiten aguas arriba en la forma de un remanso hidráulico. Este remanso a su vez da origen a mayor sedimentación, y el resultado de esta interacción es una onda negativa de sedimentación que se propaga hacia aguas arriba y que debe estar afectando el tramo de canalización comprendido entre La California Sur y Puente Baloa (Figura 16).

Figura 17. a) Marca de la inundación del río Guaire aguas abajo de Puente Baloa en febrero del 2005 (izquierda); b) Inundación del Guaire en el Barrio La Línea en diciembre del 2011 (centro); c) Dragado del cauce en el Barrio La Línea, durante el verano del año 2012, para remover los sedimentos depositados (derecha).

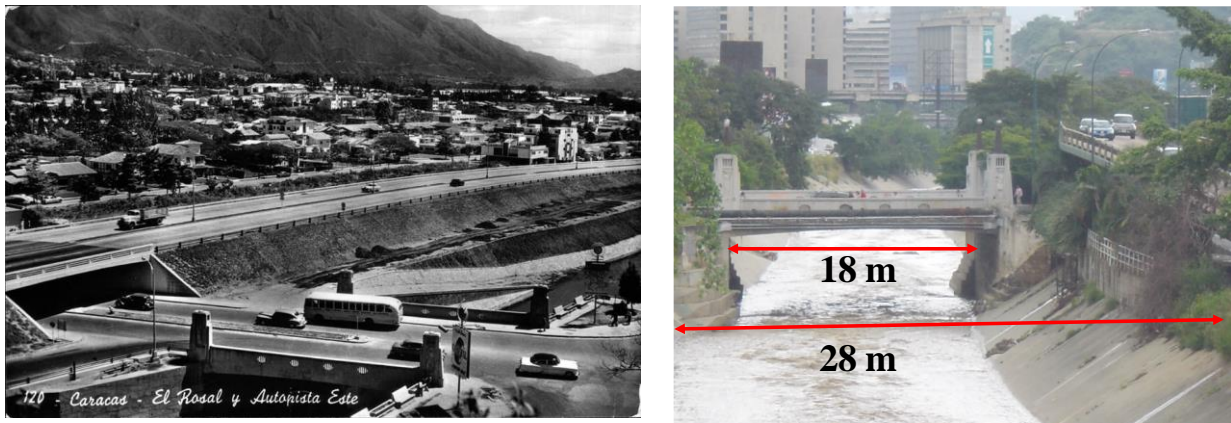
El canal construido en sección trapecial en concreto, con un ancho tope de 28 m, se reduce bruscamente a una sección rectangular de 18 m de ancho en el sitio del puente. Esta transición abrupta genera una depresión de los niveles de la superficie libre, en el sitio de puente, con su consecuente efecto de remanso aguas arriba.

Figura 18. Puente Las Mercedes sobre el río Guaire. a) Recién construido en 1945 (izquierda) (Fuente: Caracas del Ayer: Pinterest.com). b) Vista de la contracción horizontal que sufre el flujo debido a la reducción del ancho de la canalización construida a principios de los años 70 (derecha). La sección trapecial de 28 m de ancho tope se reduce a 18 m en el sitio de puente.

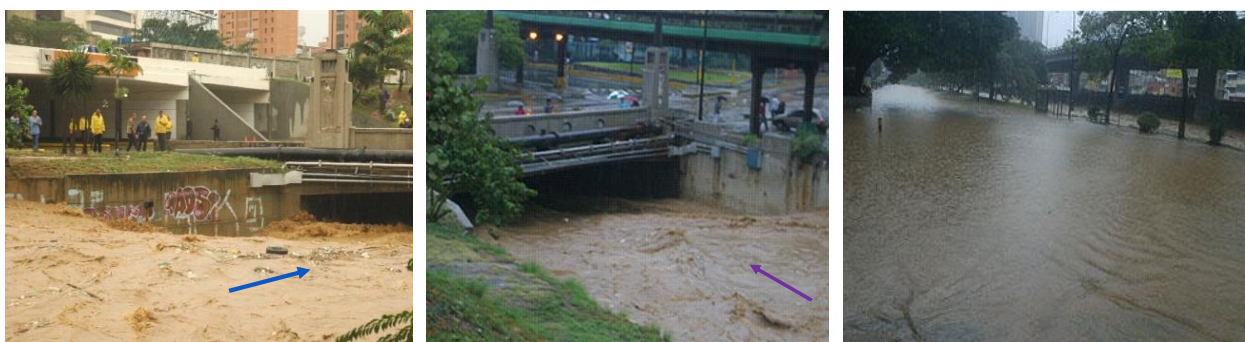
Los efectos de la contracción del flujo se aprecian claramente en la Figura 19 durante la creciente de febrero del 2005. El flujo se deprime en el sitio de puente y se elevan los niveles del agua en el tramo aguas arriba. Esta ha sido la causa de inundaciones que se han producido en Bello Monte, en las cercanías del edificio de la Alcaldía de Baruta.

Figura 19. Efectos de la creciente del río Guaire en febrero del 2005. a) Vista de la depresión del flujo en el puente y aumento de los niveles (remanso) hacia aguas arriba (fotos izquierda y centro). b) Inundación en Bello Monte, frente a la Alcaldía de Baruta, en febrero del 2005, debido a los efectos de remanso originados por el puente Las Mercedes (Fotos extraídas de Internet).

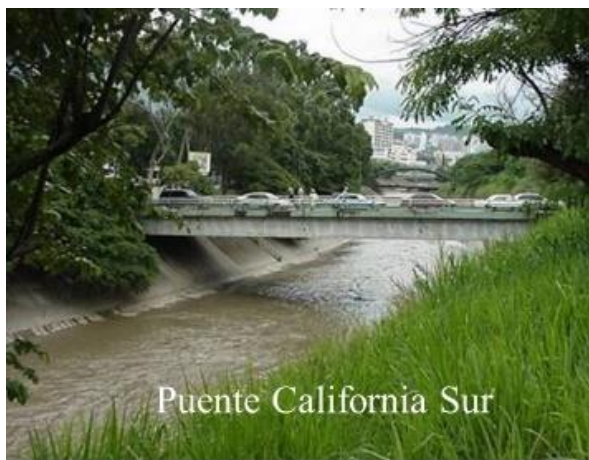
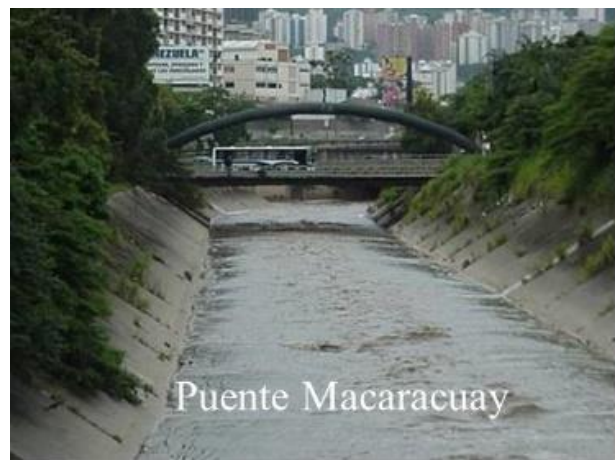
Otro elemento que contribuye a las inundaciones del Guaire lo constituye la baja altura de las vigas del tablero de los puentes La California Sur y Macaracuay, las cuales constriñen verticalmente el flujo de crecidas y contribuye al represamiento y desborde de las aguas (Figura 20 y Figura 21). La secuencia de fotos en la Figura 21, tomadas durante la creciente de febrero del 2005, ilustra esta situación. En la foto de la izquierda se aprecia el inicio de la inundación. El choque del flujo con la viga del puente origina una gran turbulencia y este comienza a desbordarse. Sin embargo, se puede observar que la

Figura 20. Contracciones verticales del cauce del río Guaire debido a la baja cota de las vigas de los puentes California Sur y Macaracuay.

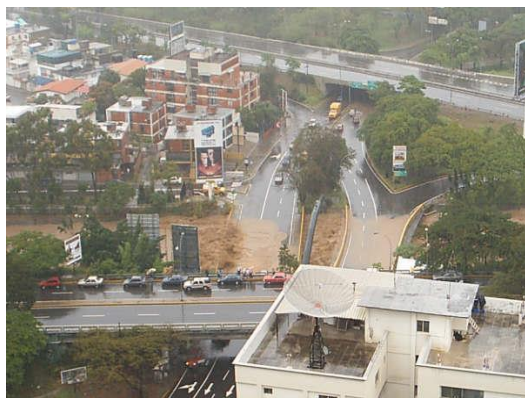
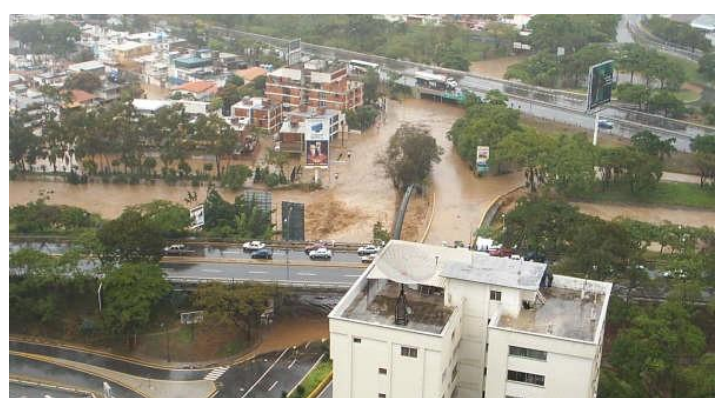
canalización aguas arriba del puente no se encuentra a sección plena; es decir el desborde se produce por el puente y no por falta de capacidad de la canalización. En la foto de la derecha, tomada unos minutos después, se aprecia cómo, debido al remanso creado por el puente, la canalización se encuentra ya copada por la creciente y el flujo totalmente desbordado hacia la urbanización.

Figura 21. Inicio de la inundación del río Guaire en la California Sur en febrero 2005, causado por la contracción vertical que ejerce el puente. Observe la gran turbulencia del flujo al chocar con las vigas del tablero del puente (Fotos extraídas de Internet).

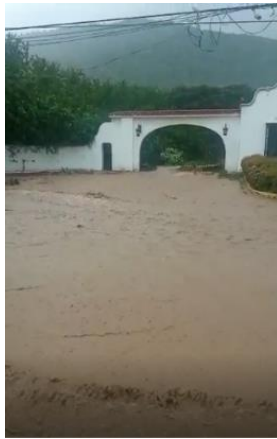
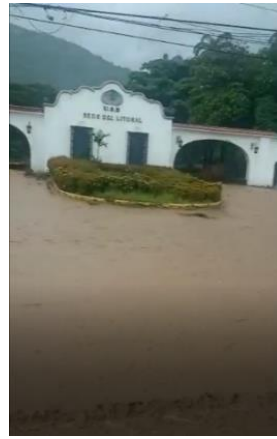
Figura 22. Vista de los desbordamientos del río Camurí Grande que inundaron las calles del núcleo de la USB, sede del litoral, el 28/08/21 (fotos extraídas de video de Internet).

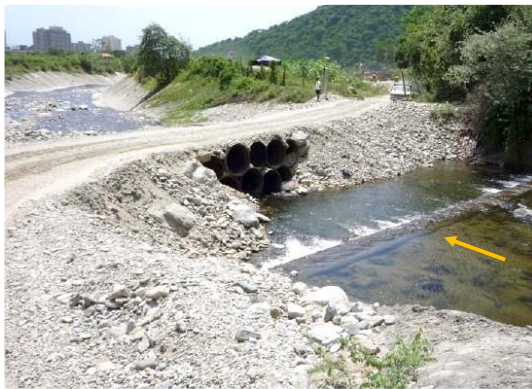
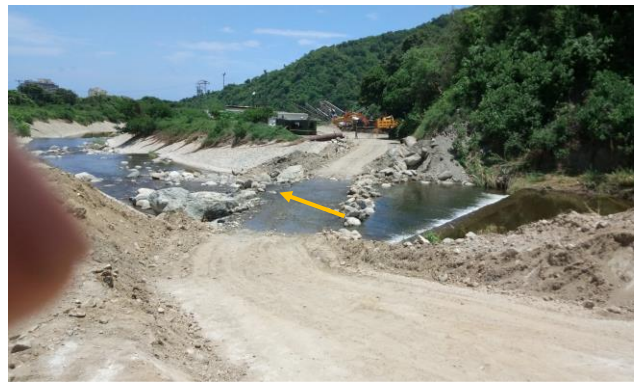
Una inspección de campo realizada por el autor el 12/09/21 permitió dilucidar el origen de la inundación. La foto izquierda de la Figura 23, muestra la existencia de un terraplén y batería de alcantarillas construido el año 2011 para el paso de camiones, por una empresa arenera que opera en el sector. La foto de la derecha muestra el estado de la obra, derruida por el paso de la crecida del 28/08/21.

Figura 23. Cruce de carretera sobre canalización del río Camurí Grande, aguas arriba de la población. Vista del terraplén y batería de alcantarillas construido por la empresa arenera para el paso de camiones. Izquierda: foto tomada el año 2011 mostrando el terraplén recién construido (Foto de J.I. Sanabria); Derecha: foto tomada por el autor el 12/09/21, mostrando la destrucción del terraplén por los flujos de 28/08/21.

Indudablemente, las alcantarillas eran de muy poca capacidad para dejar pasar el flujo de crecientes por lo que colapsaron. Al comienzo de la crecida del río, el terraplén obstruyó el paso del flujo y este se

desbordó hacia su margen izquierda, inundando los terrenos de la USB. Posteriormente, al aumentar el caudal del río, el flujo le pasó por arriba al terraplén y este colapsó, arrastrando los tubos y

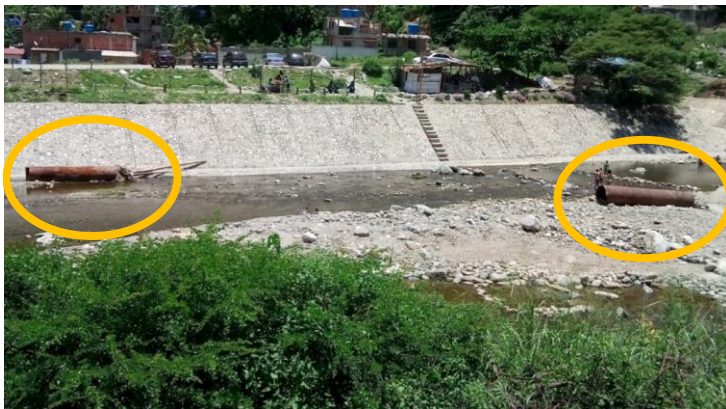
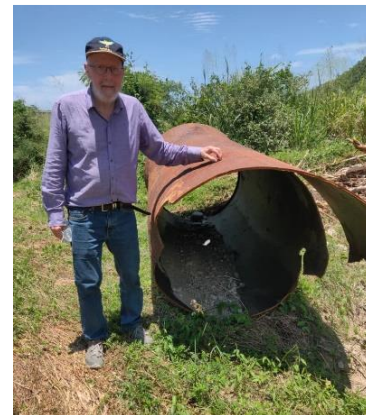
depositándolos aguas abajo en el cauce del río (Figura 24).

Figura 24. Restos de los tubos depositados aguas abajo en el lecho de la canalización del río Camurí Grande. El diámetro de los tubos es de 1,10 m (Foto tomada el 12/09/21).

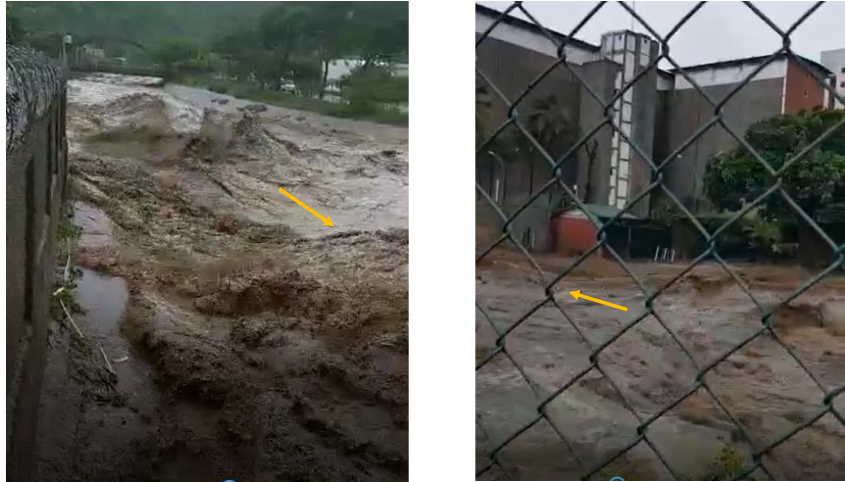
Las fotos de la Figura 25, tomadas durante la creciente del mismo día (28/08/21) muestran lo sucedido en las cercanías del Club Camuri Grande, ubicado sobre la margen derecha del río, aguas abajo del puente de la Av. Costanera. La foto de la izquierda muestra olas y perturbaciones en la superficie del agua, con el flujo a punto de desbordarse hacia la margen derecha. En la foto de la derecha se aprecia el comienzo del desborde hacia las instalaciones del club. Sin embargo, en la misma foto (izquierda) se aprecia que, a corta distancia aguas arriba, el río no fluye a sección plena y la canalización tiene capacidad para aceptar un mayor caudal. ¿A qué se debe entonces el desborde hacia el club? La respuesta la encontramos en la Figura 26. La acumulación de sedimentos en el tramo inferior de la canalización es lo que ocasiona las perturbaciones de la superficie libre y los desbordes del flujo.

Figura 25. Crecida del río Camurí Grande el 28/08/21 (la flecha indica el sentido del flujo). Izquierda: vista hacia aguas arriba, observándose grandes olas y perturbaciones en la superficie del flujo; Derecha: vista lateral mostrando desbordes hacia el Club Camurí Grande (fotos extraídas de videos en internet).

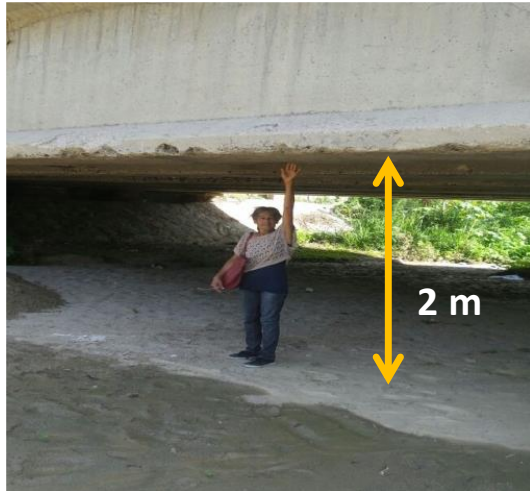
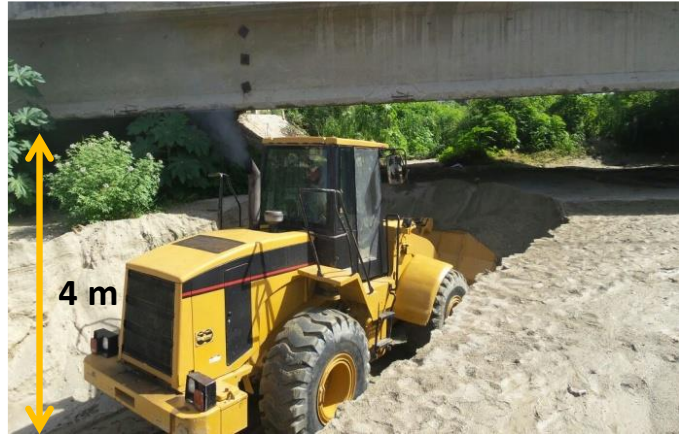
Figura 27. Vistas del puente en la Av. La Playa sobre el río San Julián. Izquierda: la luz del puente se había reducido el año 2016 a unos 2 m debido a la sedimentación del cauce, en donde la altura del canal era de 4 m. Derecha: trabajo de maquinarias removiendo la terraza sedimentaria de 2 m de espesor debajo del puente (Fotos de Mariela Gómez).

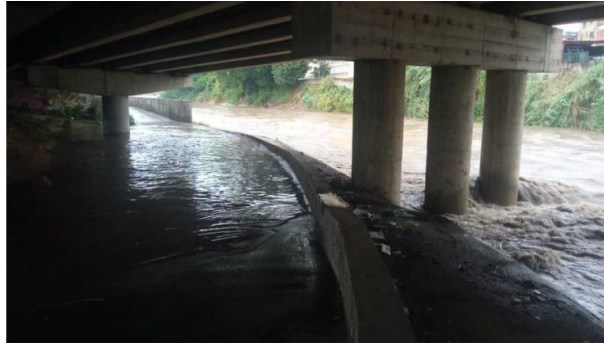
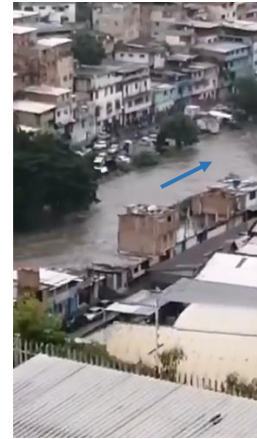
producto de los efectos descritos anteriormente (sedimentación del cauce del río Guaire al final de

la canalización y deficiencia en las redes de drenaje urbano).

Figura 30. Desbordes del río Guaire con la tormenta del 28/07/21. Izquierda: desbordes en el Distribuidor Lebrúm de la Autopista en Petare; Derecha: desbordes en el Barrio La Línea den Petare. Ambos desbordes son atribuidos a la sedimentación que presenta la canalización del Guaire en este sector.
