TIPOLOGÍA ESTRUCTURAL Y VULNERABILIDAD SÍSMICA DE LA VIVIENDA POPULAR EN LA GRAN CARACAS

VALENTINA PÁEZ¹ Y OSCAR A. LÓPEZ²

RESUMEN

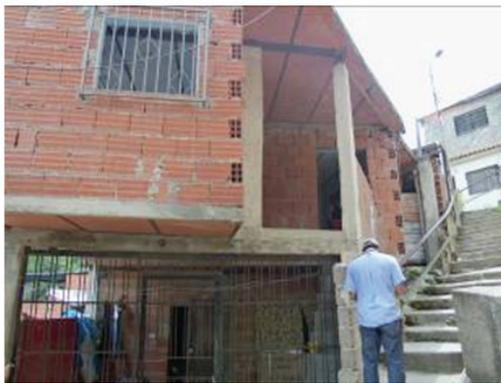
a. Vivienda de tipo estructural mixto

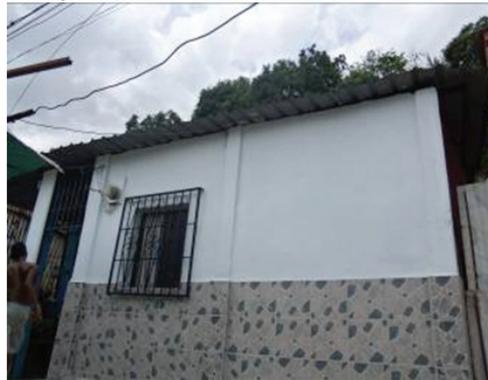
b. Vivienda de un nivel de mampostería sin vigas de corona y techo liviano

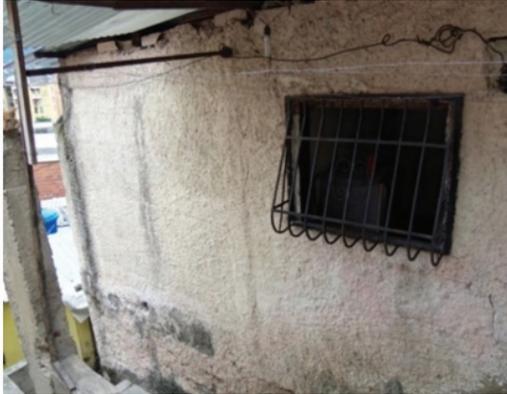
a. Vivienda de un nivel de mampostería sin vigas de corona y techo liviano

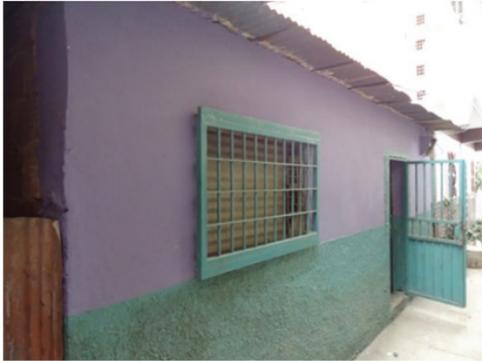
a. Vivienda de tipo estructural de mampostería, ausencia de vigas de corona y techo ligero

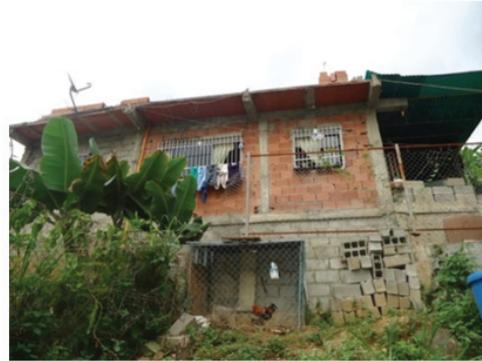
b. Vivienda de tipo estructural mixto, losa de tablon

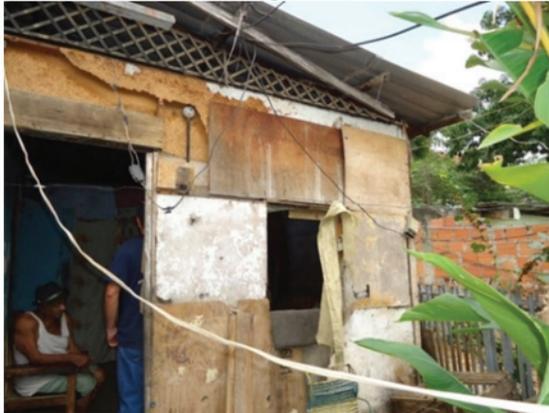
a. Vivienda de construcción precaria

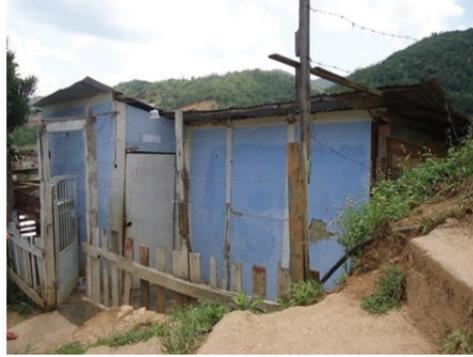
a. Vivienda de construcción precaria

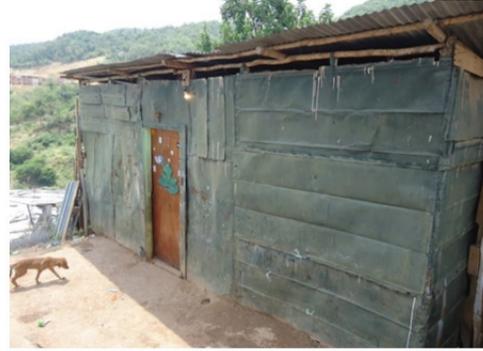
b. Vivienda de construcción precaria

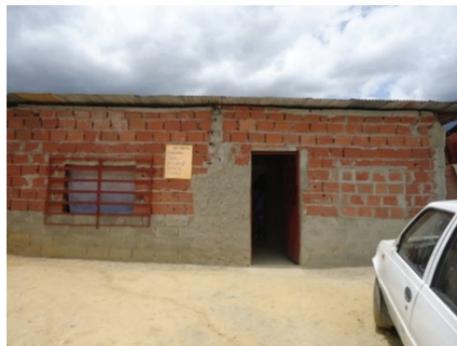
a. Vivienda de mampostería, viga de corona a medio construir

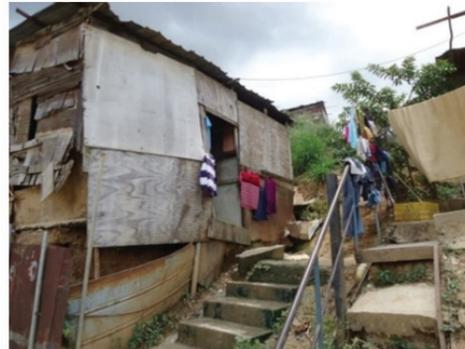
b. Vivienda de construcción precaria

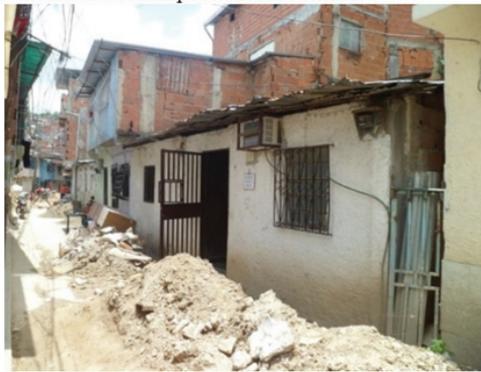
b. Vivienda de mampostería sin confinar

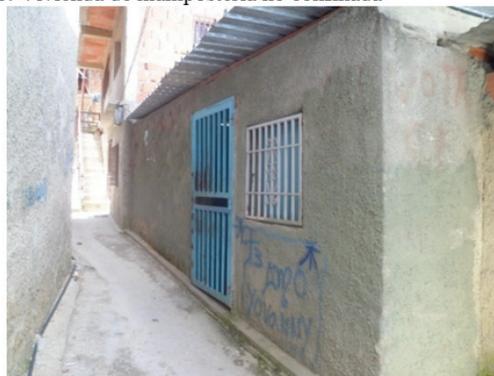
b. Vivienda de mampostería no confinada

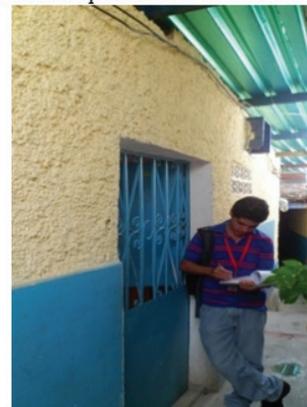
b. Vivienda de mampostería no confinada

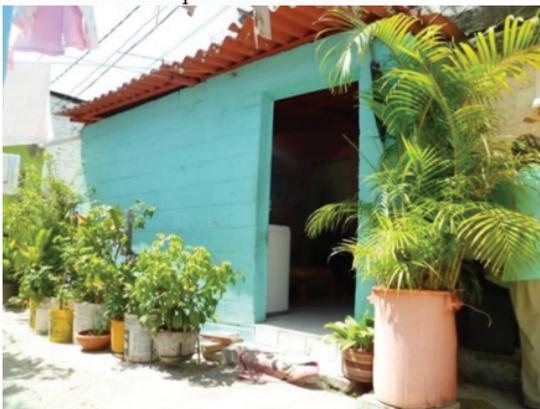
a. Vivienda de mampostería no confinada
