**Control de operaciones de perforación de la Cantera San Bernardo,
Municipio Tomas Lander .Ocumare del Tuy. Estado Miranda
Planta de cemento Lafarge (C.A.)**

Autor: Jenifer C Morrillo Y

Caracas, 12 de Septiembre de 2008

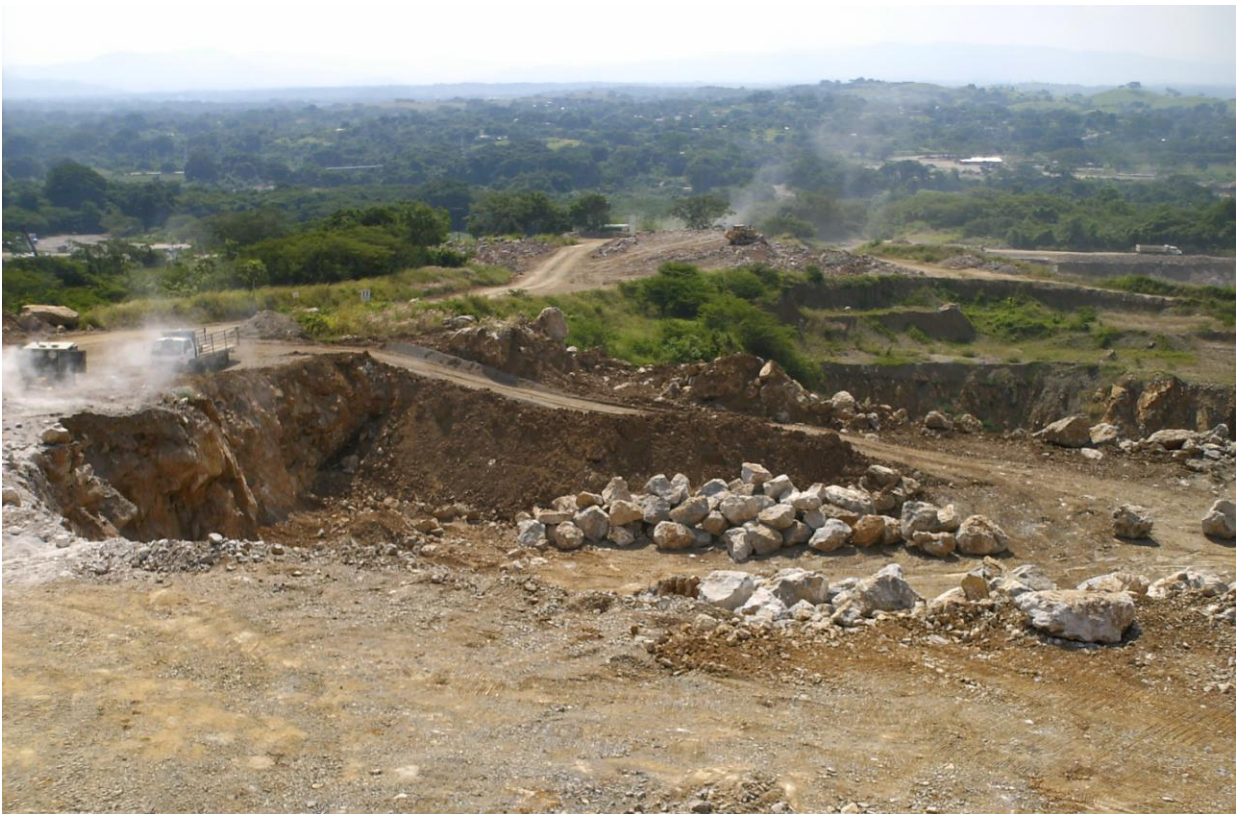
Figura 5: Vista general de la Cantera de San Bernardo

La caliza es masiva con pocos niveles alterados por disolución, varían el color desde tonos azulados a grisáceos, no representando intercalaciones hacia otras litologías. Se observan rocas esquistosas muy alteradas por encima de la caliza, hacia la zona Noroeste, indicando la presencia de un miembro superior estéril en el área.

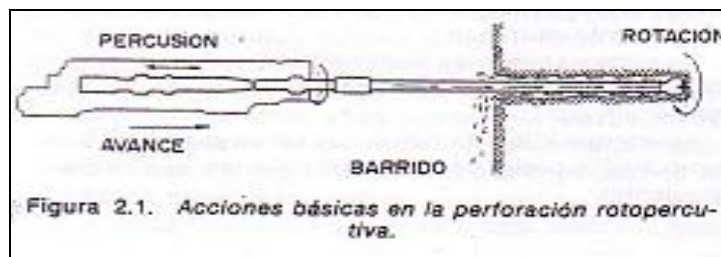
Figura 7: Acciones básicas en la perforación Rotopercutiva

- **Percusión:** Los impactos producidos por el golpeo del pistón originan unas ondas de choque que se transmiten a la boca a través del varillaje (en el martillo en cabeza) o directamente sobre ella (en el martillo en fondo)
- **Rotación:** Con este movimiento se hace girar la boca para que los impactos se produzcan sobre la roca en distintas posiciones.

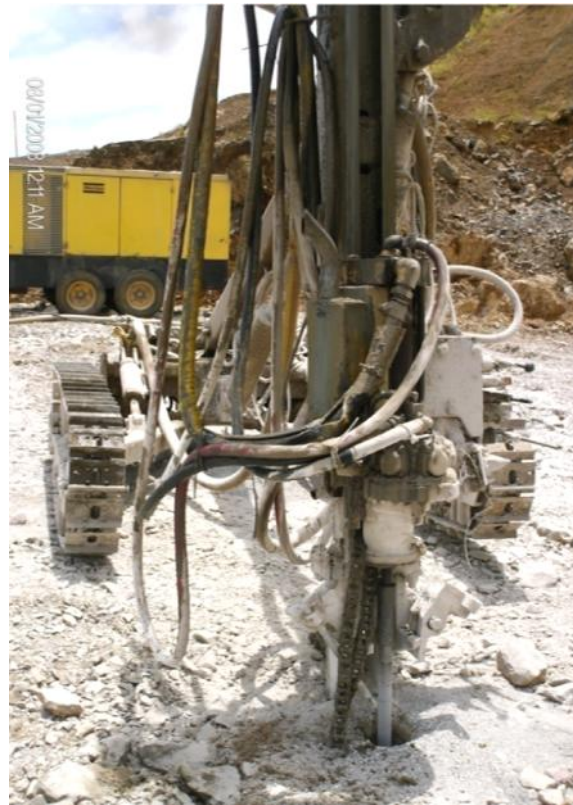
Figura 12: Perforadora Ingersoll-Rand con martillo en fondo.

- El diámetro más pequeño está limitado por las dimensiones del martillo con un rendimiento aceptable, que en la actualidad es de unos 76 mm.
- Existe un riesgo de pérdida dentro de los barrenos por atranques y desprendimiento del mismo.
- Se precisan compresores de alta presión con elevados consumos energéticos.

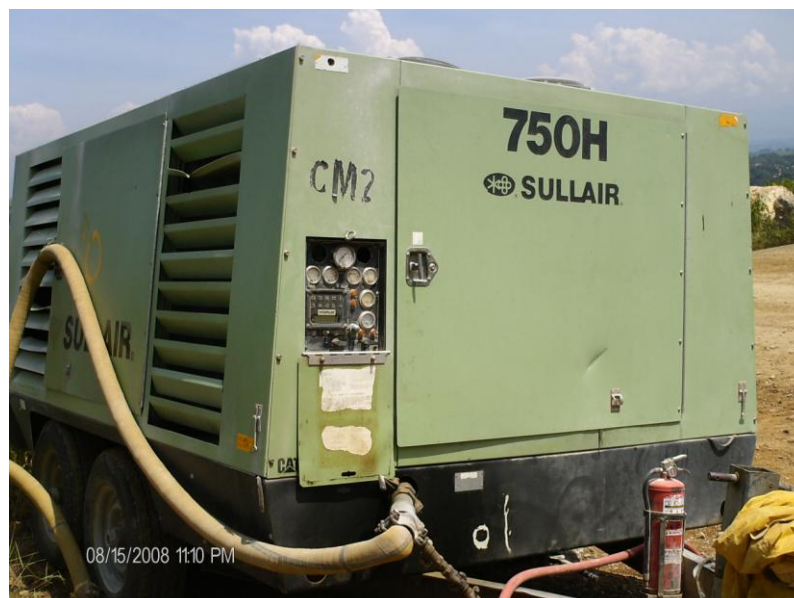
Figura 13: Vista de un compresor Ingersoll- Rand

- El caudal de aire suministrado
- La presión de salida del aire

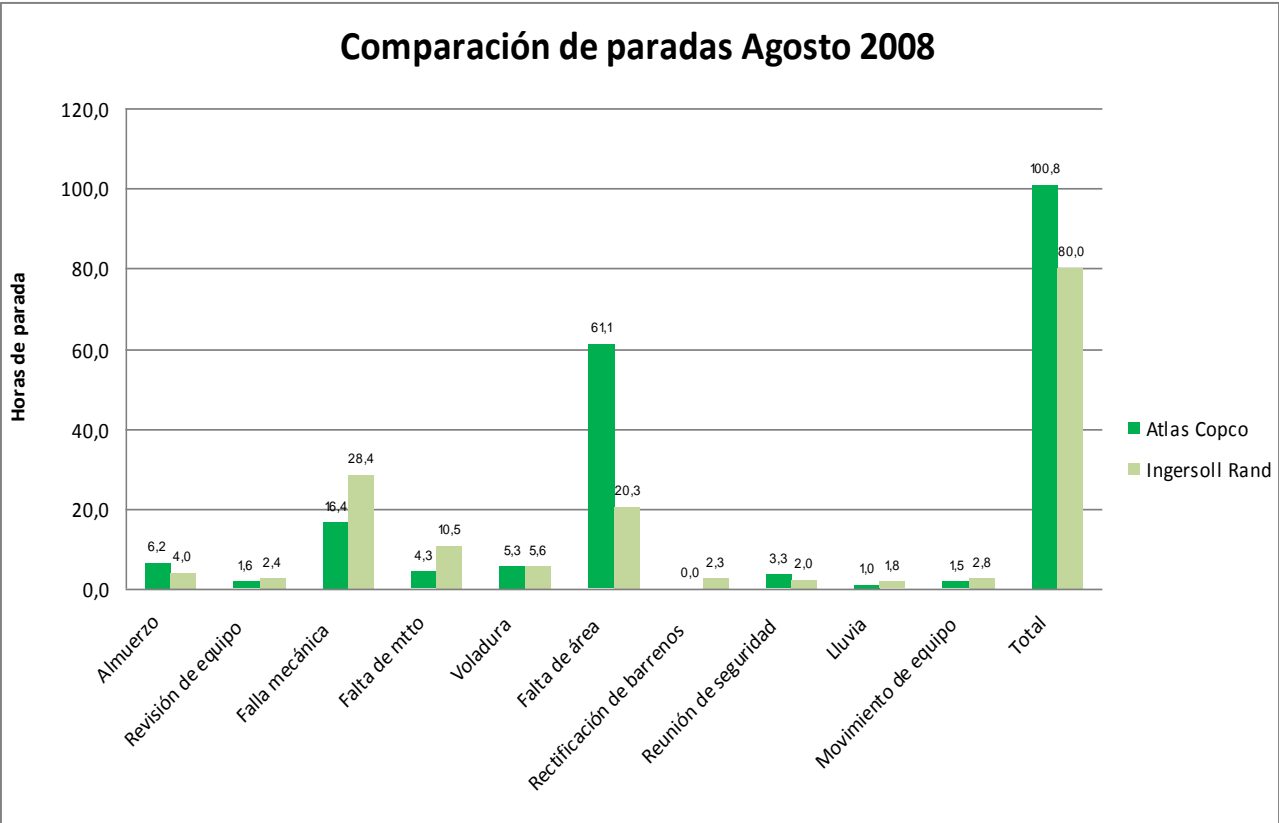
Figura o grafico

En la Figura XXXX se puede observar la clasificación de los tiempos de parada para ambos equipos de perforación. Se puede apreciar claramente que las dos causas principales de paradas fueron, en primer lugar, la falta de área para perforar en los frentes y, en segundo lugar, las fallas mecánicas. Esta primera causa de paradas demuestra una clara falla en la coordinación de las actividades de preparación y limpieza de los frentes. En lo referente a las fallas mecánicas, se puede interpretar que existe una poca o deficiente programación de las horas de mantenimiento y reparación de los equipos.

- La principal causa de paradas en el proceso de perforación para ambos equipos es la “falta de área” para perforar según lo muestran los resultados obtenidos. En segundo lugar, se encuentran las paradas provocadas por fallas mecánicas.
- Estos dos problemas principales muestran una falta de planificación en lo referente a la preparación de los frentes para su posterior perforación y una programación y ejecución indebida de los cronogramas de mantenimiento mecánico de los equipos.
- Por último, se debe estudiar la posibilidad de adquirir equipos de perforación nuevos que proporcionen un mayor rendimiento y productividad en las operaciones.
