**EVALUACIÓN SISMORRESISTENTE DE EDIFICACIONES
ESCOLARES TIPO MÓDULO BASE**

Trabajo Especial de Grado
Presentado ante la ilustre
Universidad Central de Venezuela por las Brs.
Olivo E., Mary A.
Sucre E., María C.
Para optar el título de Ingeniero Civil

Caracas, 2007

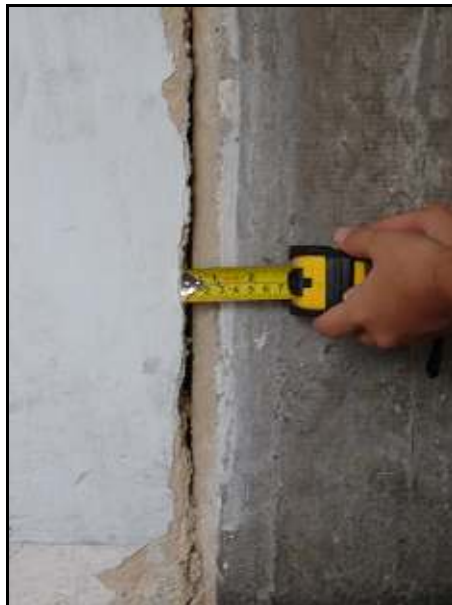
sobretudo en los niveles superiores donde se observa claramente la junta como tal (Figura IV.2).

Figura IV.2. Junta de construcción entre el módulo de la escalera y el edificio Sur de la U. E. N. Padre Sojo. La imagen pertenece al último nivel donde puede observarse la separación que presenta dicha junta.

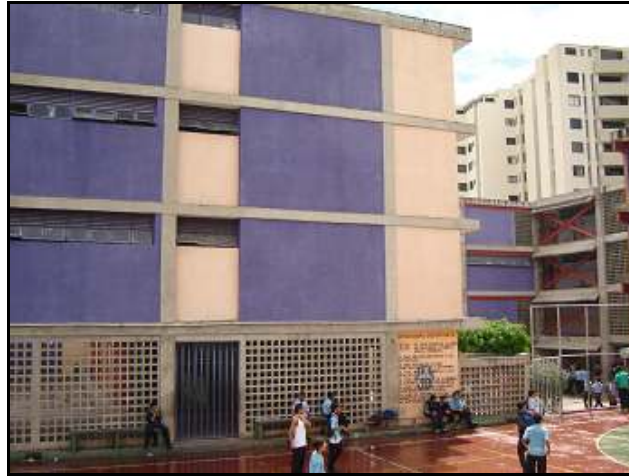
Figura IV.3. Fachada Norte de la U. E. N. Padre Sojo. Se aprecia la dimensión 6,90 m y el volado de 3,40 m. Al fondo se encuentra la U. E. N. Julio Bustamante.

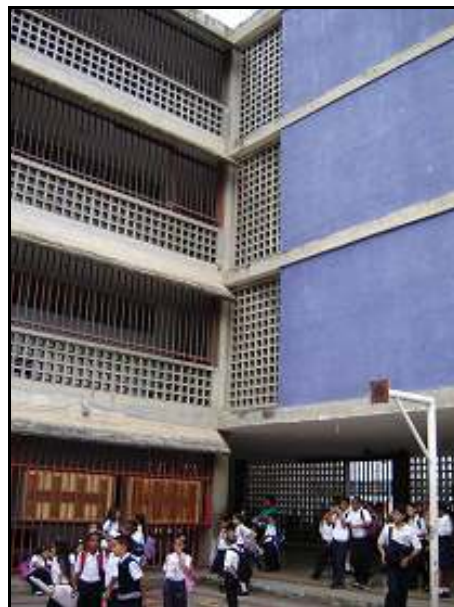
Figura IV.4. Fachada Este de la U. E. N. Padre Sojo. Fotografía tomada desde el patio interno de la escuela. Se observa la presencia de paredes de ventilación, parasoles y planta baja libre del edificio Norte

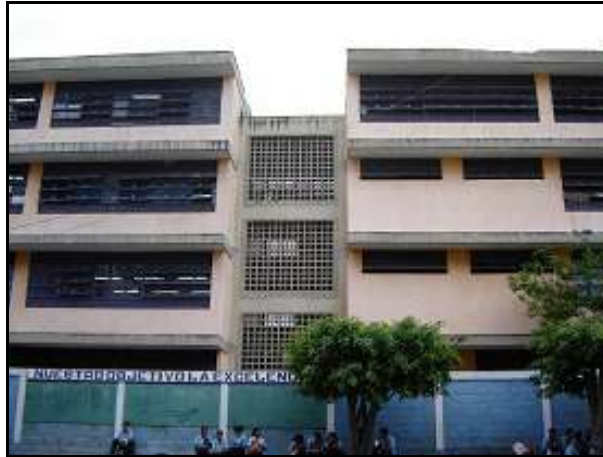
Figura IV.5. Fachada Oeste de la U. E. N. Padre Sojo. Se observan las paredes de ventilación en el módulo de la escalera.

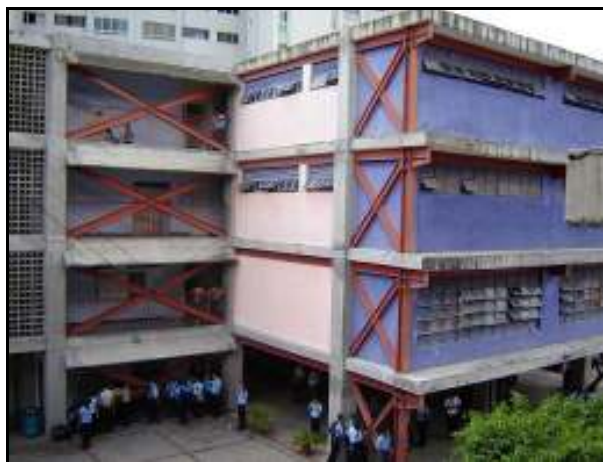
Figura IV.7. Fachada Este de la U. E. N. Julio Bustamante. Se observa el pórtico adicional que dicha edificación presenta y el refuerzo colocado en el mismo.

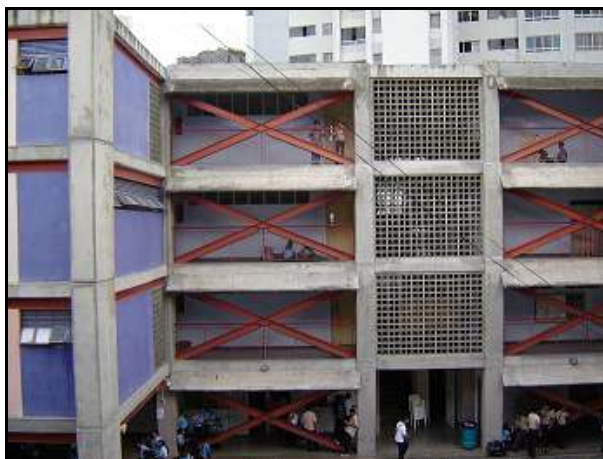
Figura IV.8. Fachada Este de la U. E. N. Julio Bustamante. Se observa el módulo de la escalera y los refuerzos de la edificación.

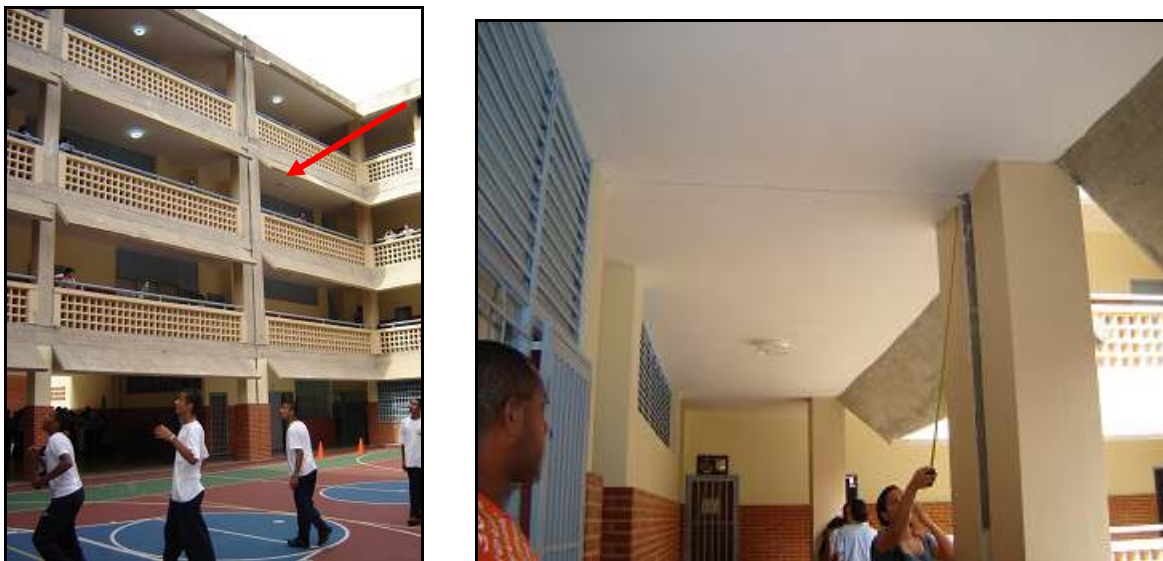
Figura IV.10. Vista general y junta de construcción entre los dos edificios con una separación de 7 cm. E. B. N. Fernando Peñalver

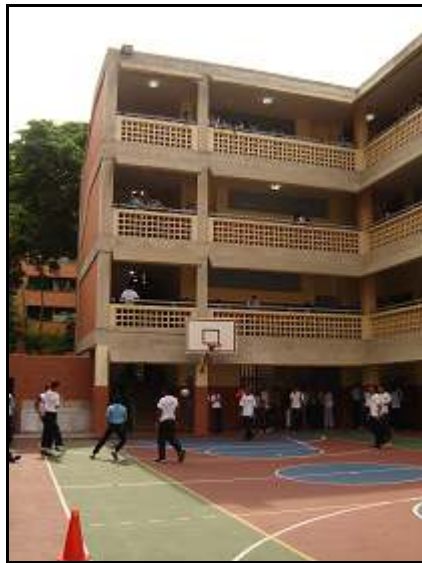
Figura IV.11. A la izquierda se encuentran las escaleras, se observa claramente las diferentes distancias entre ejes. E. B. N. Fernando Peñalver.

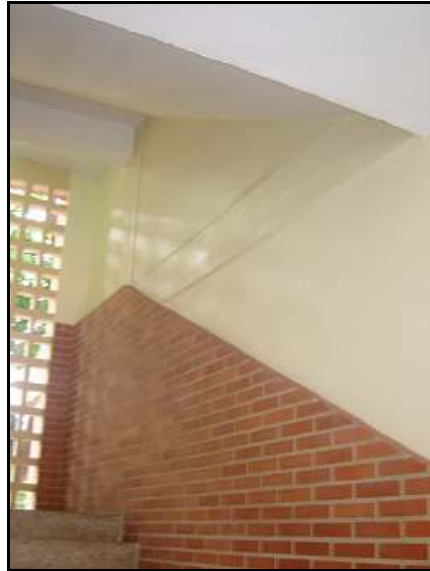
Figura IV.12. Escaleras de acceso a los niveles superiores. En la imagen se puede apreciar la presencia de vigas altas en ambas direcciones. E. B. N. Fernando Peñalver.

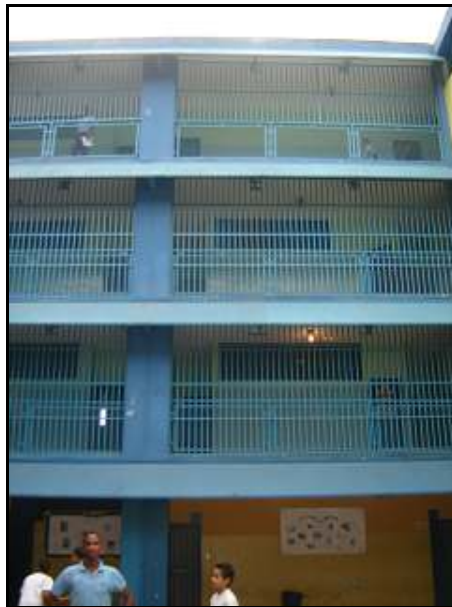
Figura IV.14. Imagen tomada desde el patio central. Se observa la junta entre las columnas de 45 cm. x 45 cm. y las rejas de ventilación con parasoles metálicos.

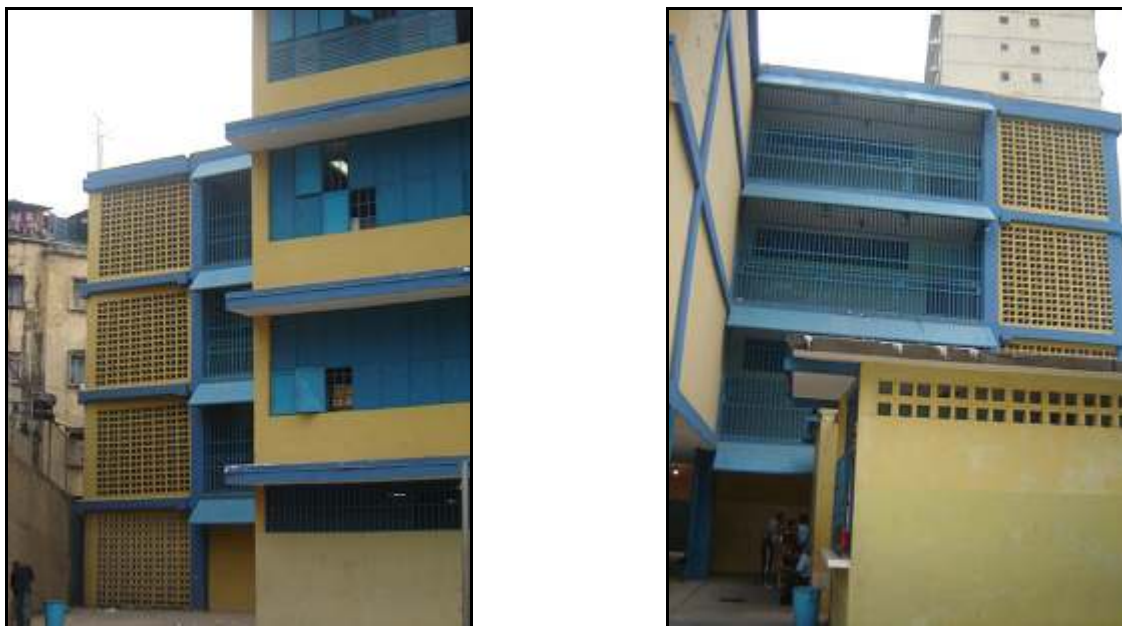
Figura IV.15. A la izquierda se observa uno de los módulos independientes de la escalera, a la derecha se observa el otro; ambos con paredes de ventilación. También se observan las estructuras anexas en la imagen derecha. E. B. N. Elías Rodríguez.

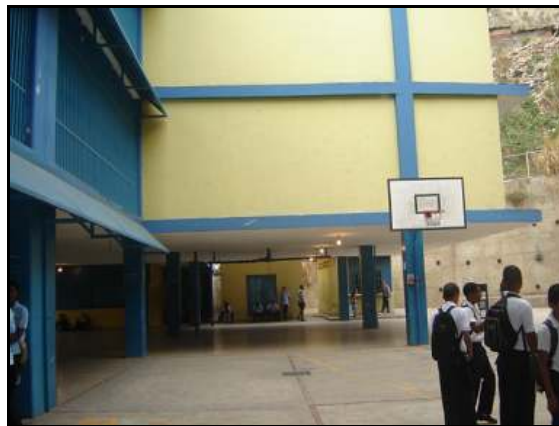
Figura IV.16. Imagen tomada desde el patio central hacia el edificio Este del E. B. N. Elías Rodríguez

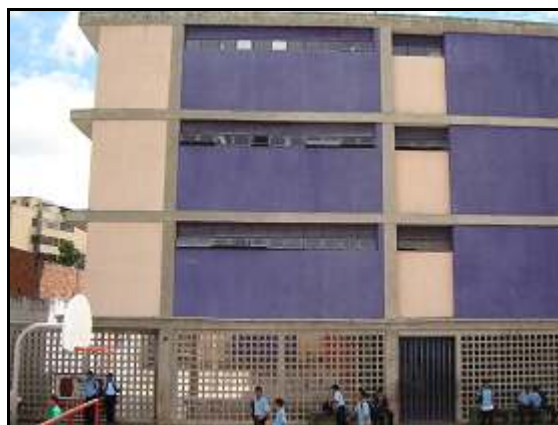
Figura V.2. Imagen de la Fachada Norte, donde se aprecian los 4 niveles estructurales con dimensiones de 6,90 m. y el volado de 3,40 m. U. E. N. Padre Sojo.

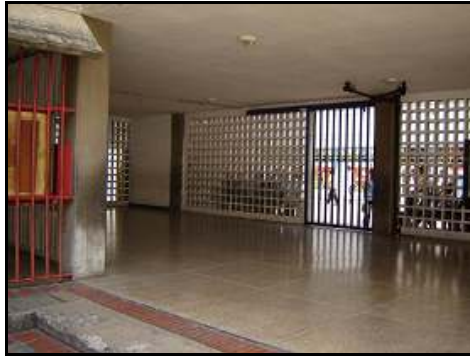
Figura V.7. Imagen tomada desde el patio central hacia el edificio Norte de la U. E. N. Padre Sojo. Se observa la planta baja libre.

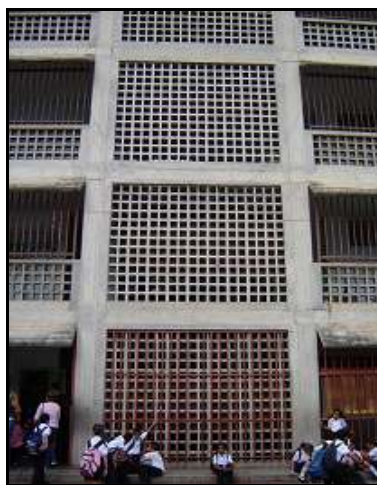
Figura V.8. Edificio Central o módulo independiente de la escalera

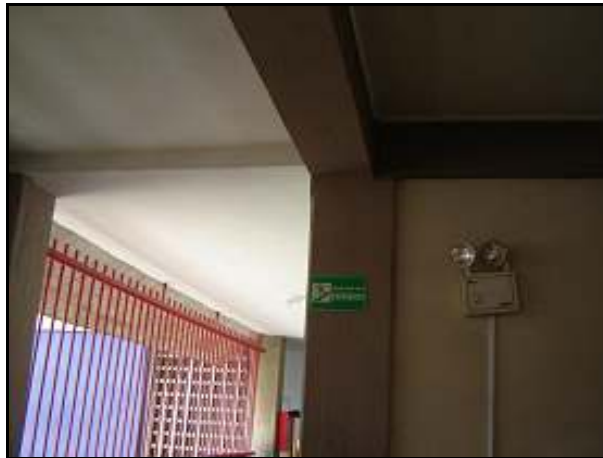
La edificación es de concreto armado, posee 16 columnas de 40 cm. x 40 cm., ubicadas en los edificios de aulas, y 4 columnas en el edificio de la escalera con dimensiones de 30 cm. x 40 cm. Todas las columnas mantienen sus respectivas dimensiones en todos los niveles superiores. El edificio central o edificio de la escalera es el único que presenta vigas altas en ambas direcciones con altura y ancho de 30 cm. en la dirección transversal, y altura de viga de 50 cm. en la dirección longitudinal. (Figura V.9).

Figura V.9. Imagen tomada desde el Módulo de la escalera hacia el edificio Sur, donde se aprecian las vigas altas en ambas direcciones y la columna C4.

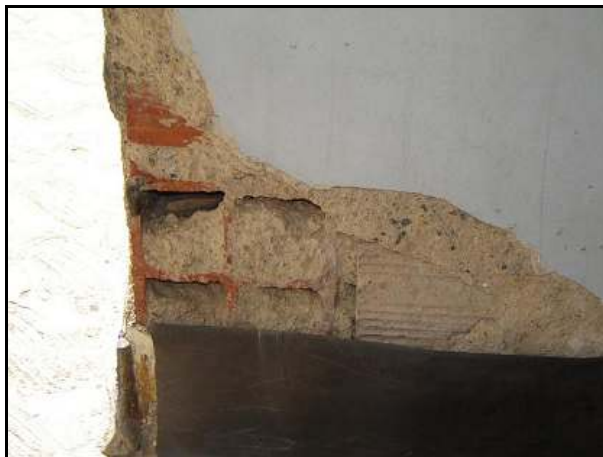
Es importante señalar que el material con el cual fueron construidas las paredes es bloques de arcilla, frisadas por ambas caras. Los bloques de arcilla pudieron observarse en una de las visitas realizadas al plantel, donde se encuentra evidente la presencia de este material en la entrada principal de la edificación, debido a la pérdida de friso en una de las paredes. (Figura V.17). También es evidente que la estructura es de concreto armado, debido al refuerzo expuesto en algunas paredes de ventilación y parasoles del patio central. (Figura V.18). La resistencia del concreto y del acero fue estimada de acuerdo a la información contenida en los planos encontrados, donde se asumió que el concreto posee un $f'c = 210 \text{ Kg/cm}^2$ y el acero es de $f_y = 4200 \text{ Kg/cm}^2$.

Figura V.17. Tabiquería constituida por bloques de arcilla. Imagen tomada en la fachada Sur, entrada principal de la U. E. N. Padre Sojo.

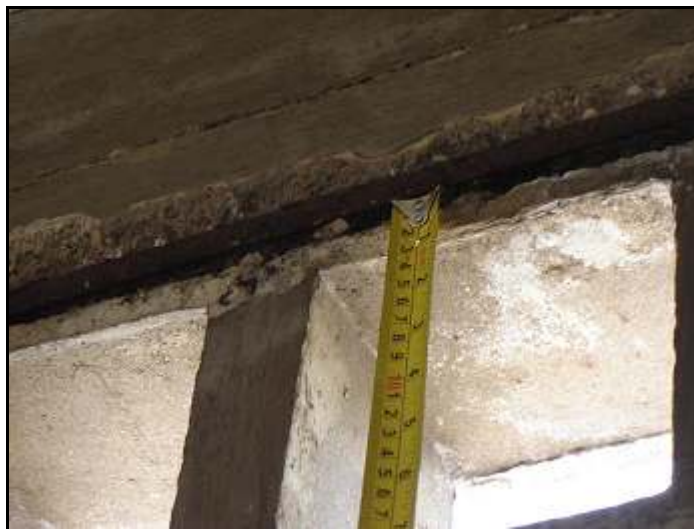
Figura V.18. Pared de ventilación del 3º piso, donde se pone en evidencia el refuerzo.

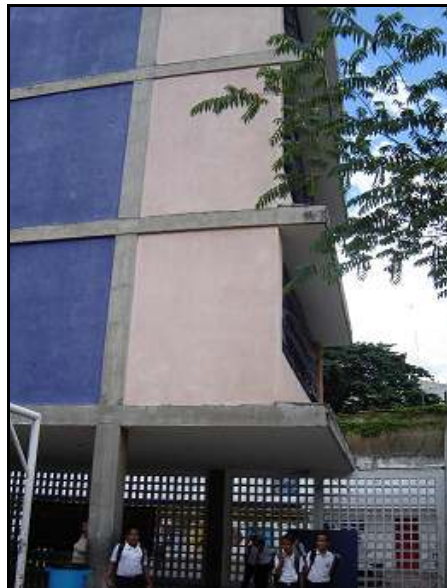
Figura V.19. Edificio Norte, el cual presenta grietas en el volado del nivel 1 y en la columna que sostiene dicho volado.

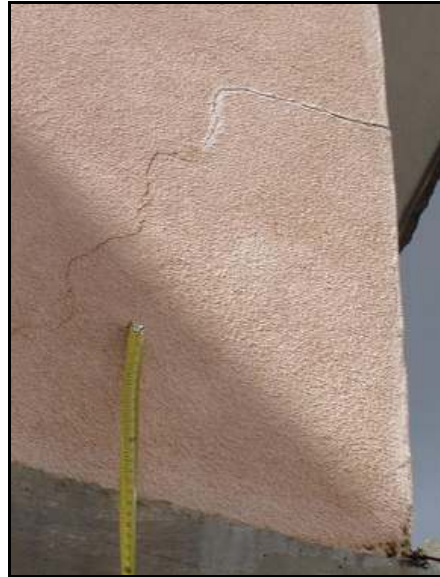
Figura V.20. Grieta en el volado del nivel 1 del Edificio Norte.

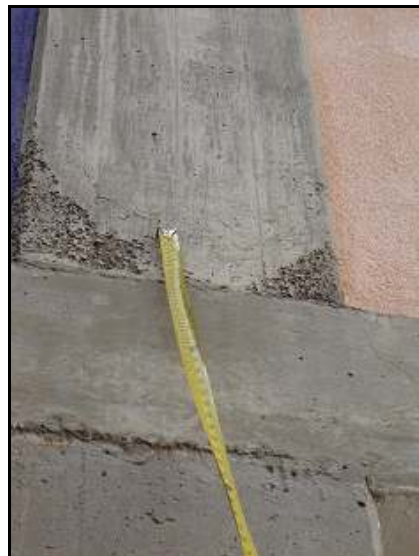
Figura V.21. Grietas en la columna que sostiene parte del volado del nivel 1 del Edificio Norte.

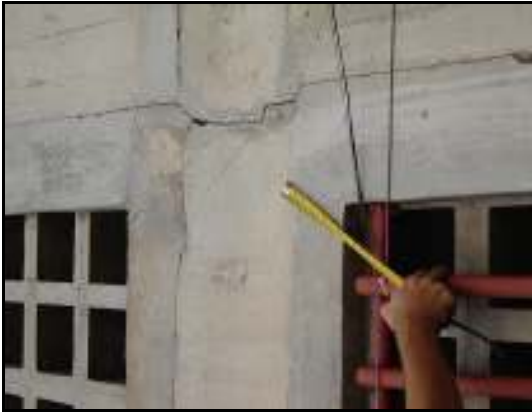
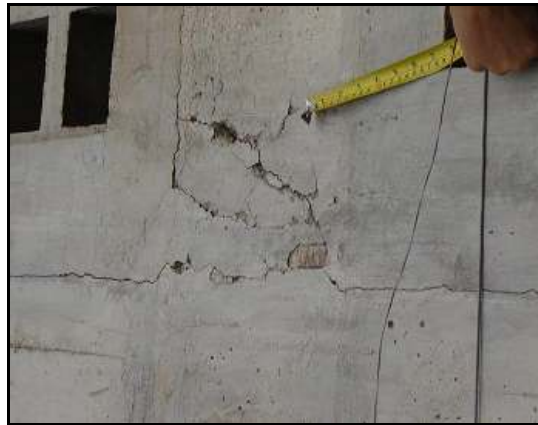
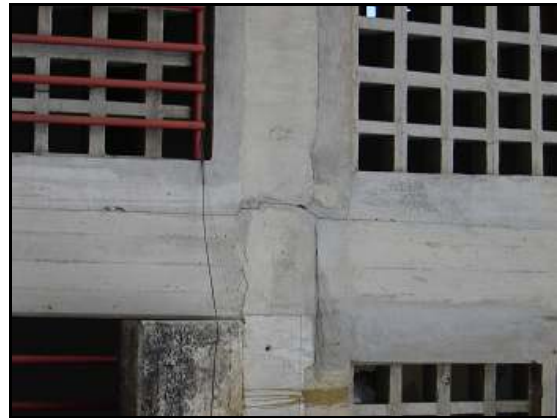
Figura V.22. Las tres imágenes fueron tomadas desde el patio central hacia el módulo de la escalera. En ellas se aprecian las grietas causadas por la separación natural a nivel de las juntas de construcción, por medio de las cuales se mantienen unidos los 3 edificios.

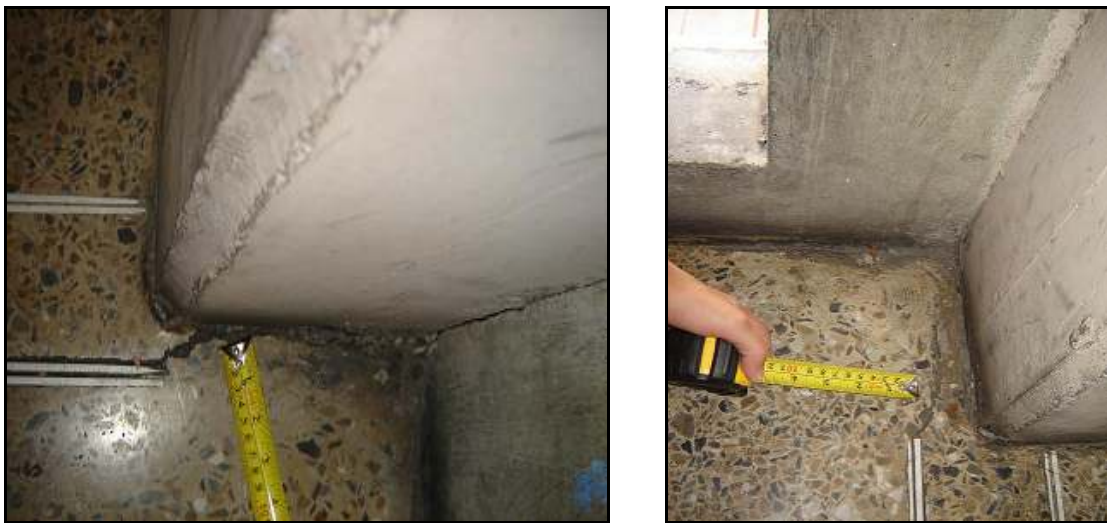
Las siguientes fotografías muestran las condiciones actuales de las juntas de construcción en la parte interna del plantel tanto en la parte inferior de las losas como en la parte superior, así como también en la tabiquería afectada por dichas juntas. En las fotos se evidencia el aumento en la separación natural de las juntas a medida que se incrementa el número de niveles de la edificación.

Figura V.23. A la izquierda se observa la junta del Edificio Norte y a la derecha la junta del Edificio Sur en la parte superior de la losa del nivel 1

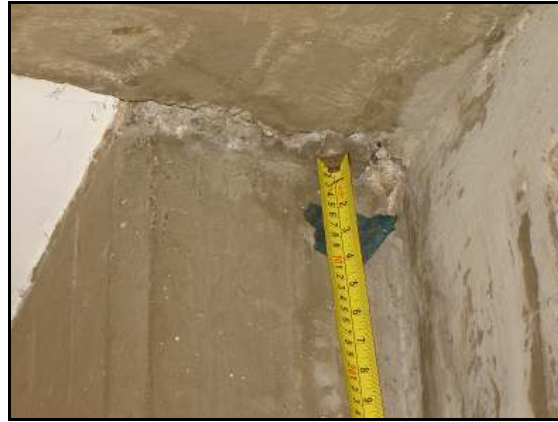
Figura V.24. Junta del Edificio Norte en la parte inferior de la losa del nivel 2

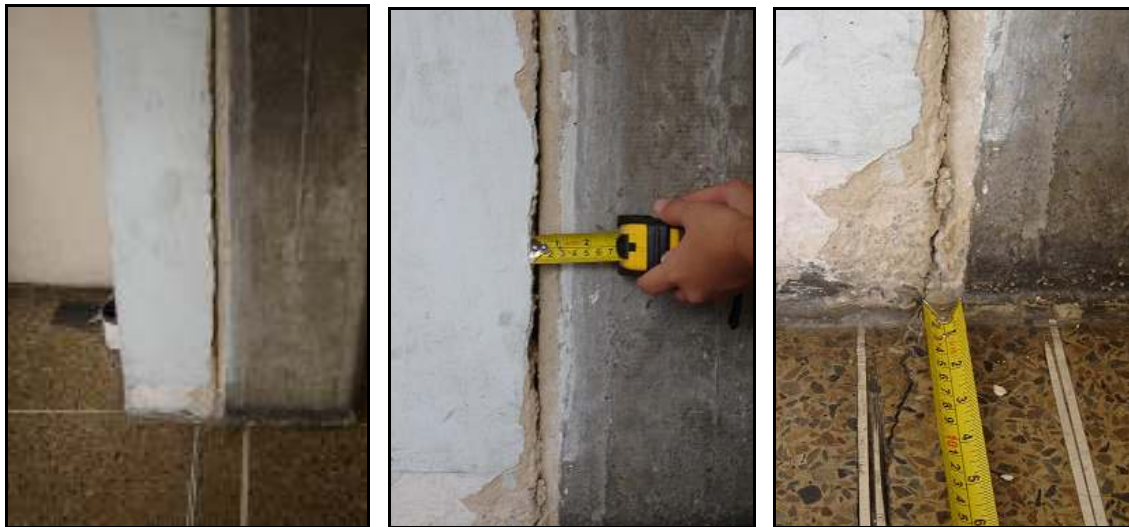
Figura V.25. Junta del edificio Sur en el nivel 3. En las imágenes se observa la gran separación localizada en el último piso del plantel.

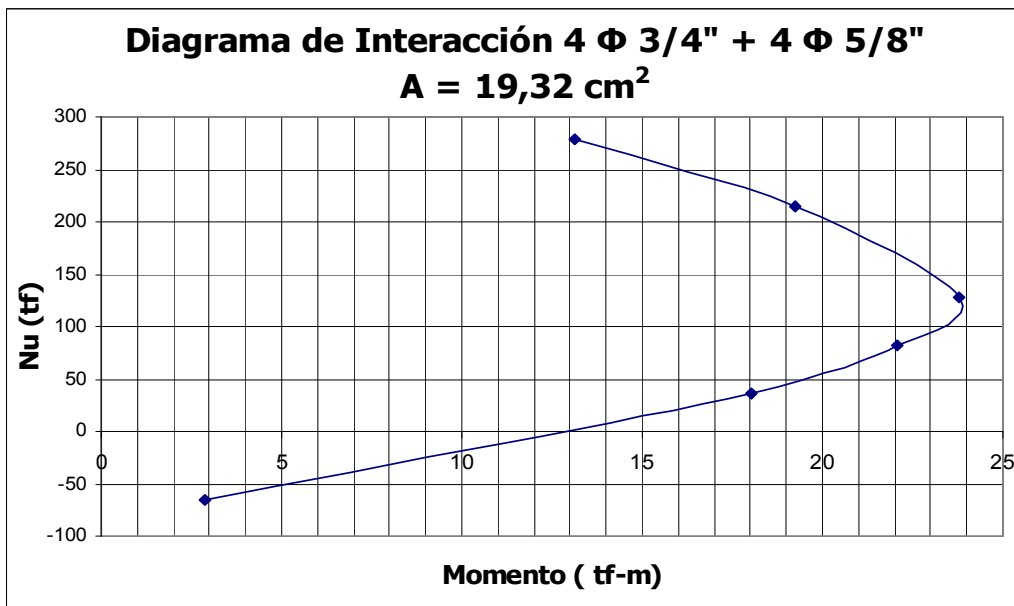
Figura VI.5. Diagrama de Interacción para la segunda opción de Área de acero
Fuente: Elaboración propia

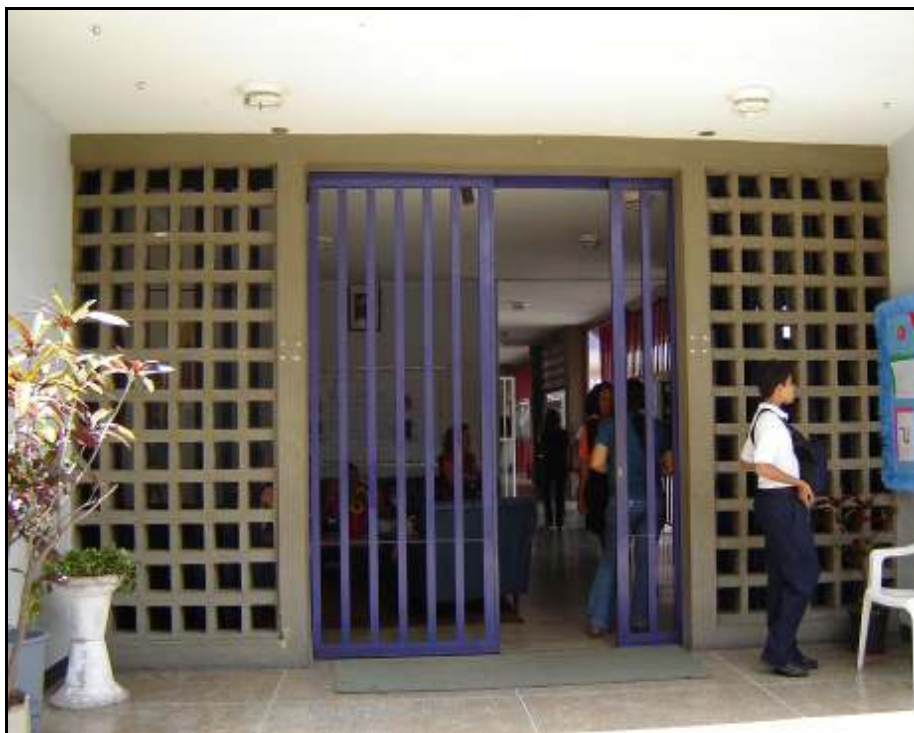
Figura A.04 – Entrada de la escuela. Se observa presencia de paredes de ventilación

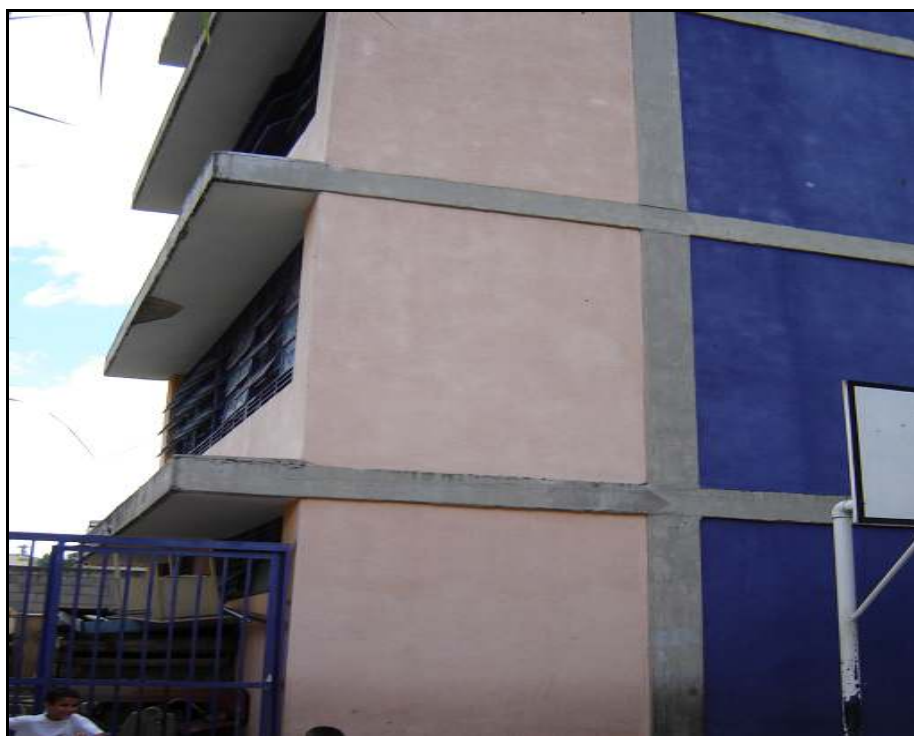
Figura A.06 – Edificio Sur. Se observan los volados desde el patio interno de la escuela

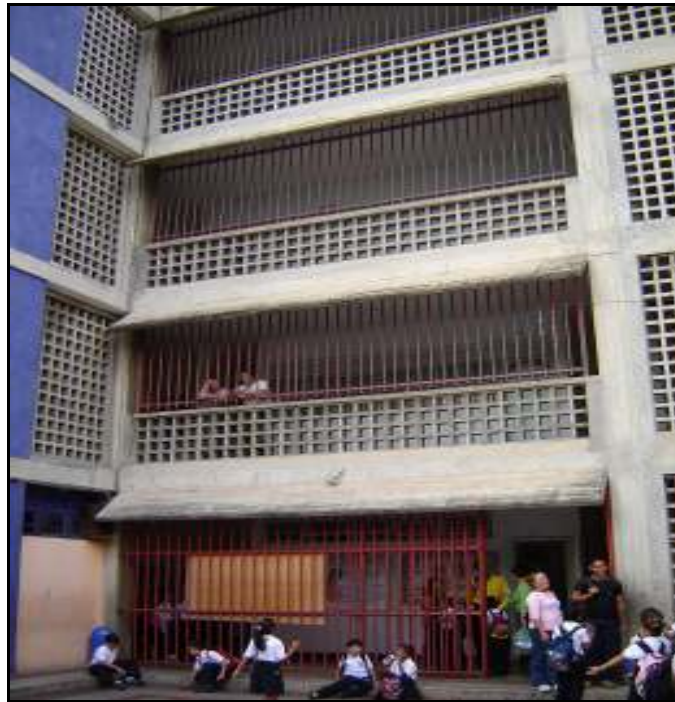
Figura A.09 – Fachada Este. A la izquierda se encuentra el Edificio Sur, donde se aprecian las paredes de ventilación y los parasoles del patio interno del plantel

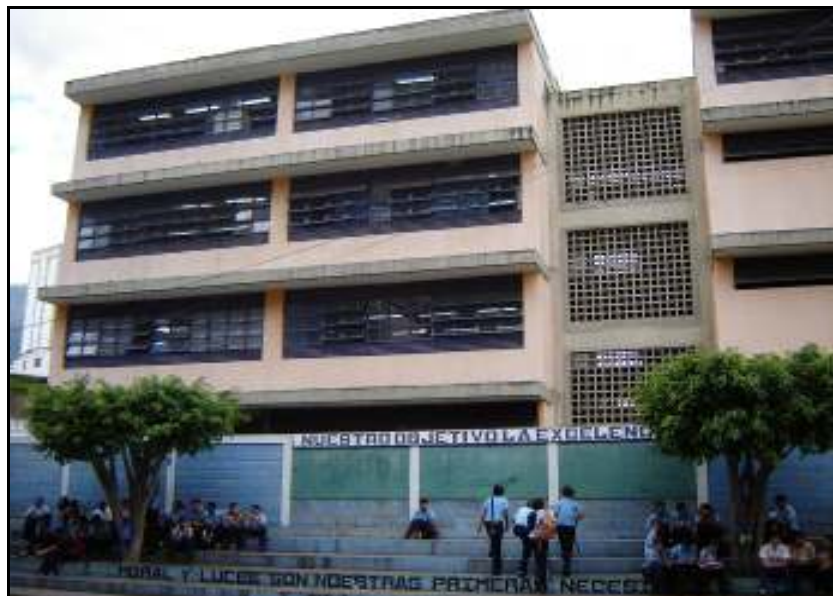
Figura A.10 – Fachada Oeste desde la U. E. N. Julio Bustamante. Se observan las paredes de ventilación que constituyen el módulo independiente de las escaleras

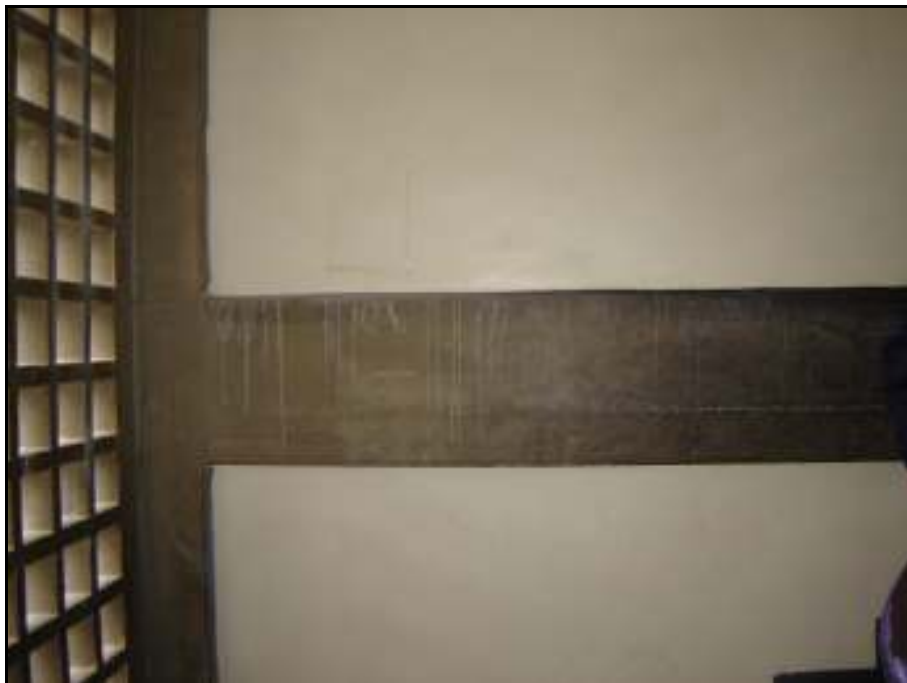
Figura A.15 – Módulo de la escalera. Presencia de vigas altas en la dirección longitudinal con altura de 50 cm.

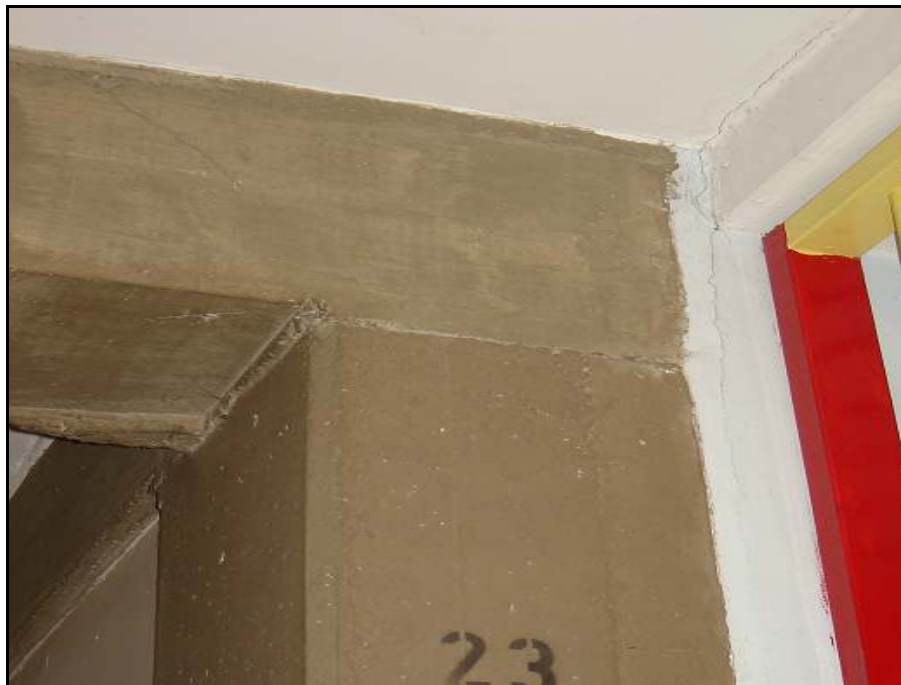
Figura A.17 – Nodo del módulo de la escalera en el piso 1

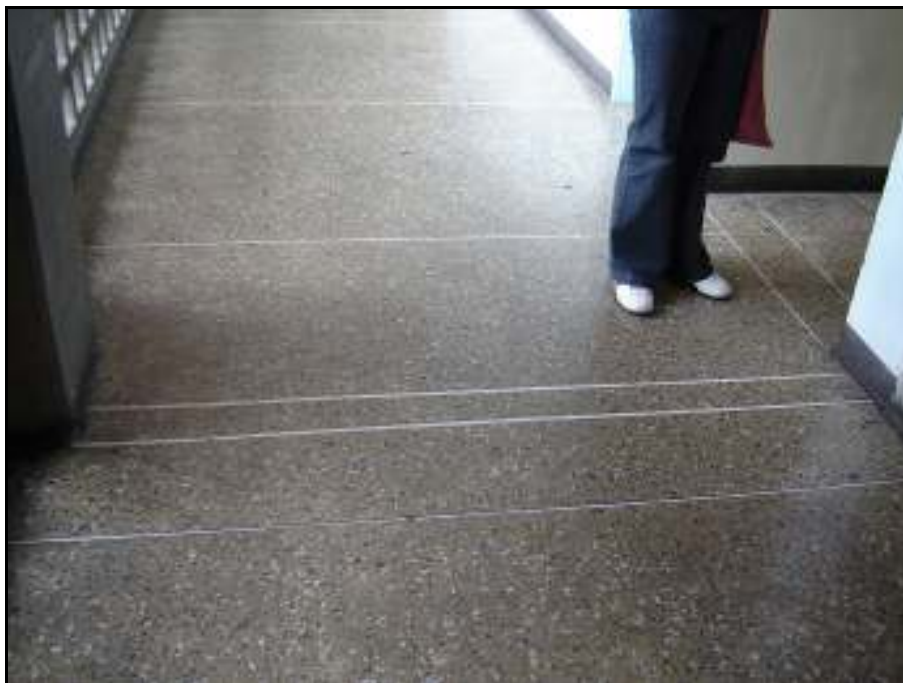
Figura A.18 – Junta en el nivel 1 (Edificio Sur)

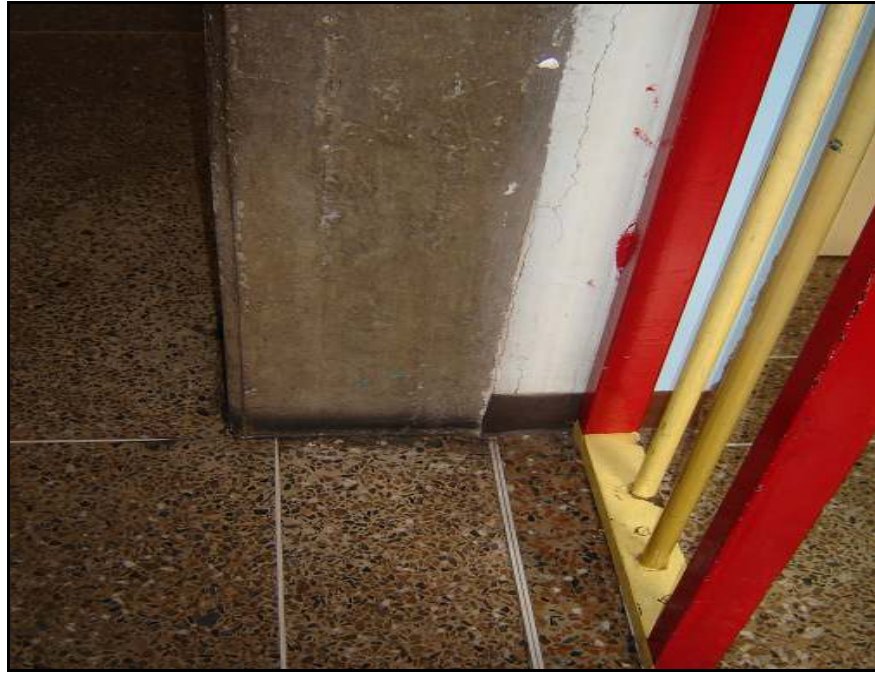
Figura A.19 – Junta en el nivel 1 (Edificio Norte)

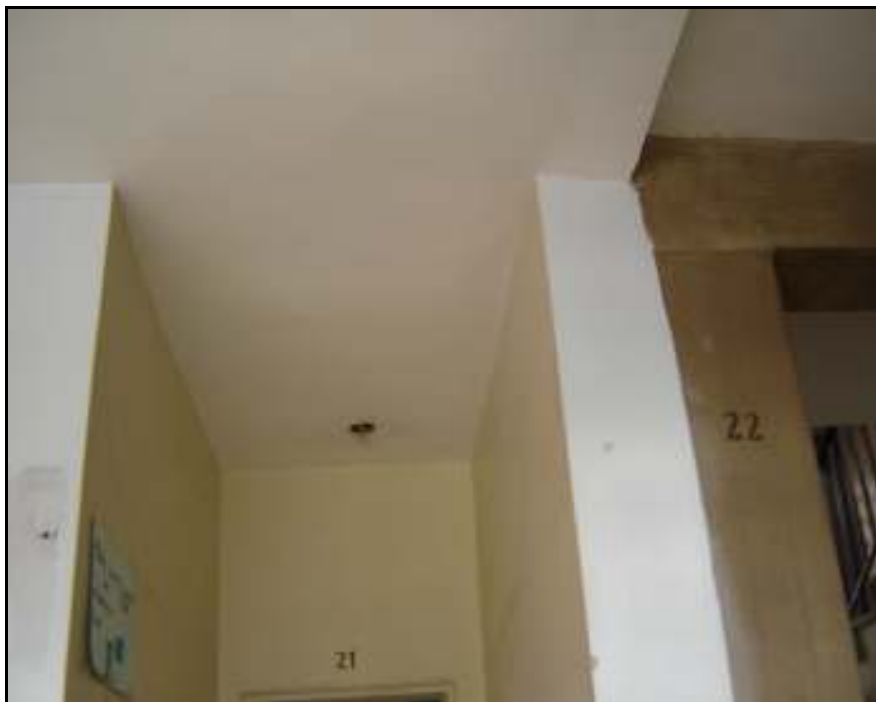
Figura A.20 – Junta en el nivel 1 (Edificio Sur). A la derecha se observa la columna B'3' y una viga del módulo de la escalera.

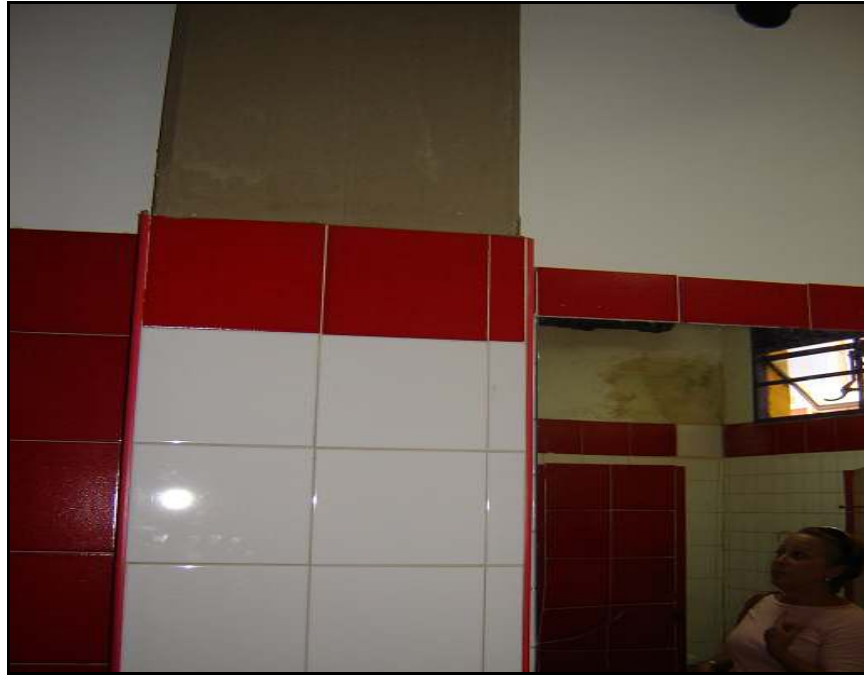
Figura A.21 – Columna C2 ubicada en el baño de mujeres de Planta Baja

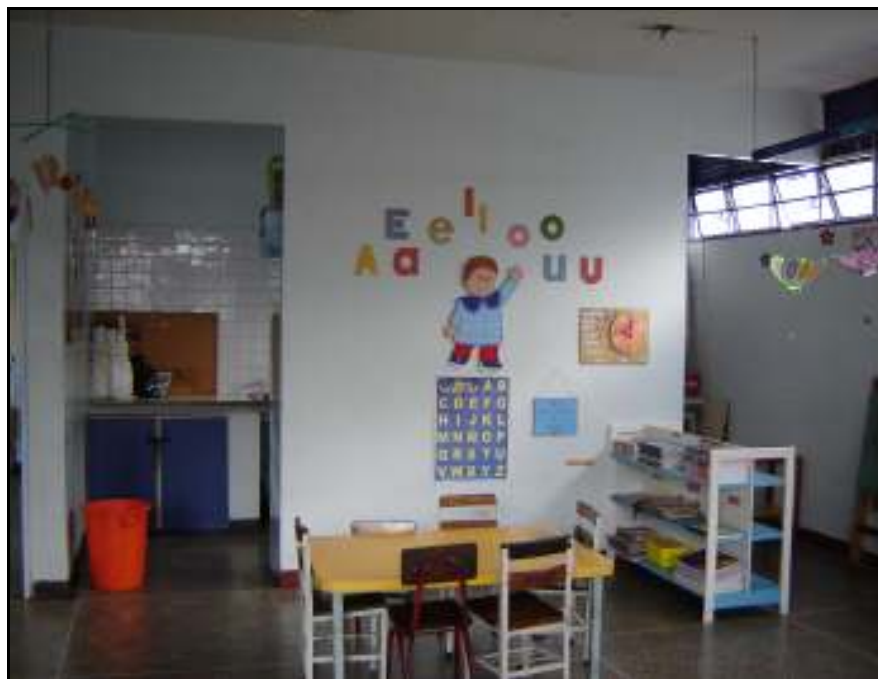
Figura A.23 – Salón de clase de preescolar, ubicado en el nivel 1 del Edificio Norte

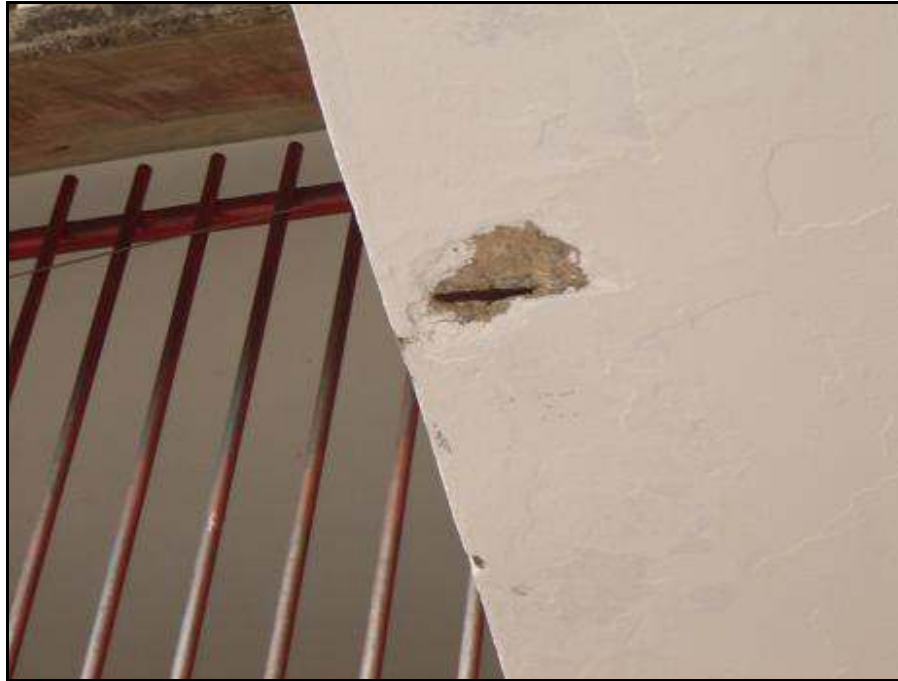
Figura A.25 – Grieta en la planta baja del Edificio Norte

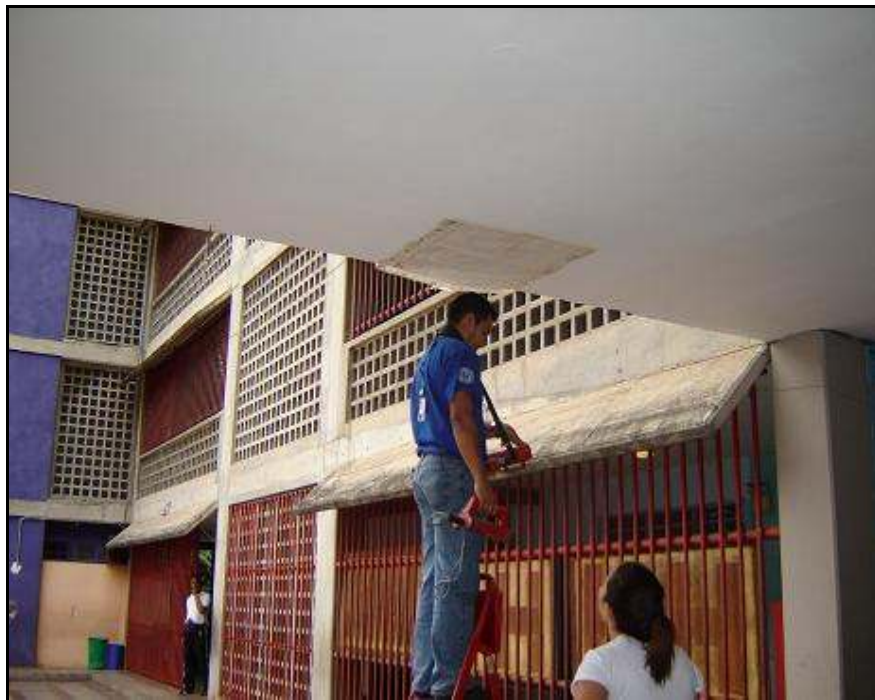
Figura A.26 – Se observa el técnico del IMME tomando una imagen con el detector de metales en el lugar de la grieta mostrada en la Imagen anterior

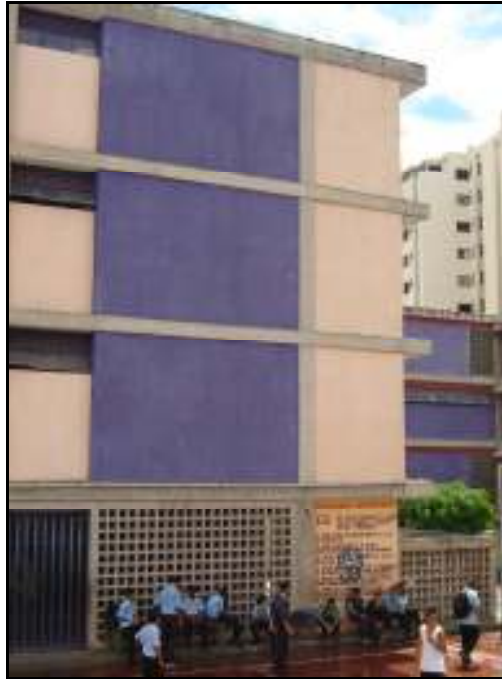
Figura A.27 – Fachada Norte

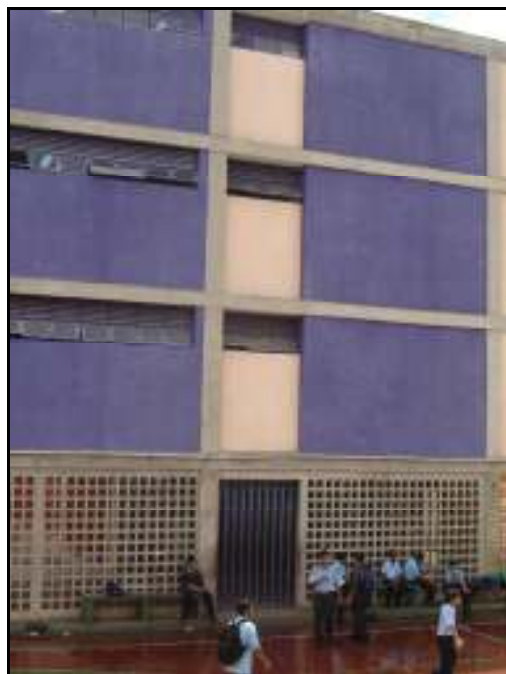
Figura A.28 – Fachada Norte. Se observa la presencia de columnas cortas en los niveles superiores

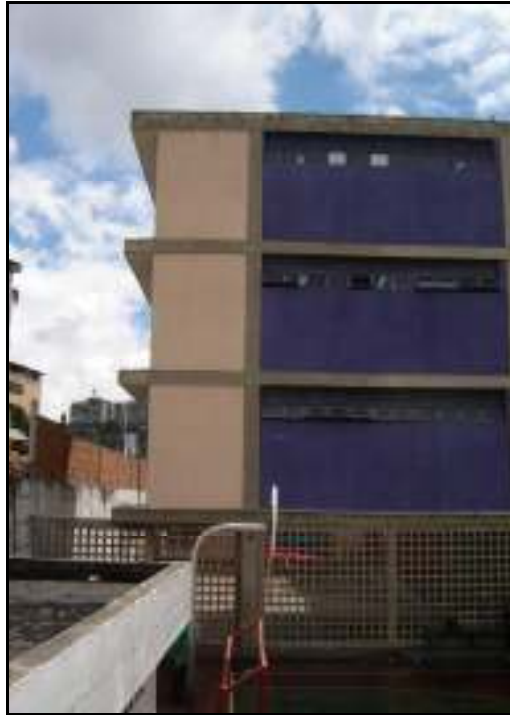
Figura A.29 – Fachada Norte. Se observa el volado de 3.4 m.

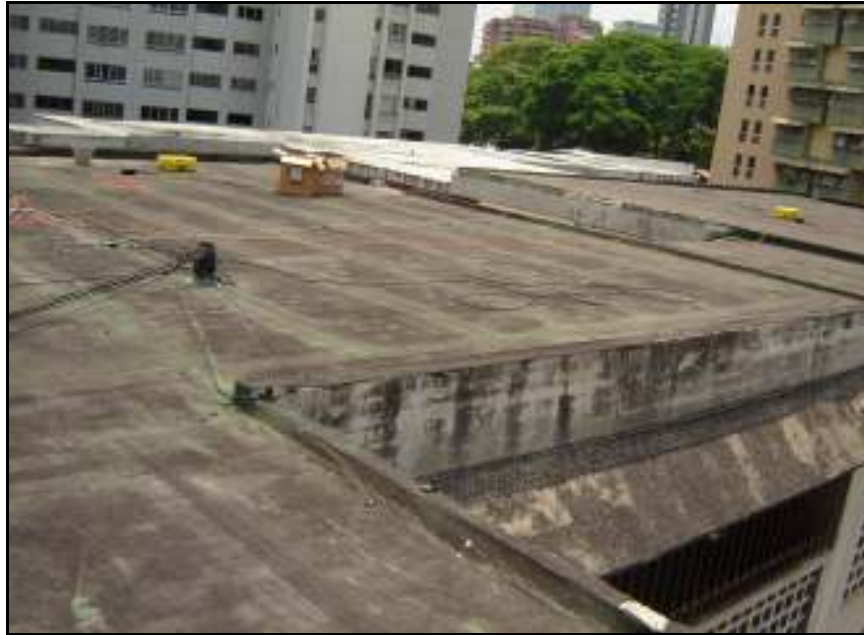
Figura A.31 – Nivel 4. Se observa el poco acceso que tiene dicho nivel; también se observan los equipos de medición usados por FUNVISIS en una visita realizada al plantel

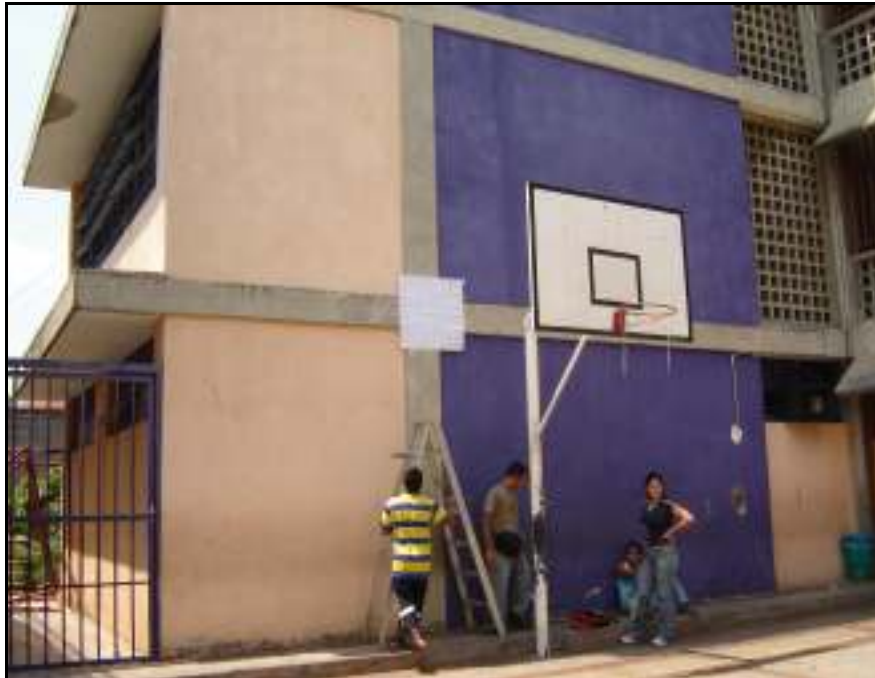
Figura A.34 – Edificio Sur desde el patio interno. Se aprecia la plantilla utilizada para la medición con el detector de metales, ubicada en el nodo A2.

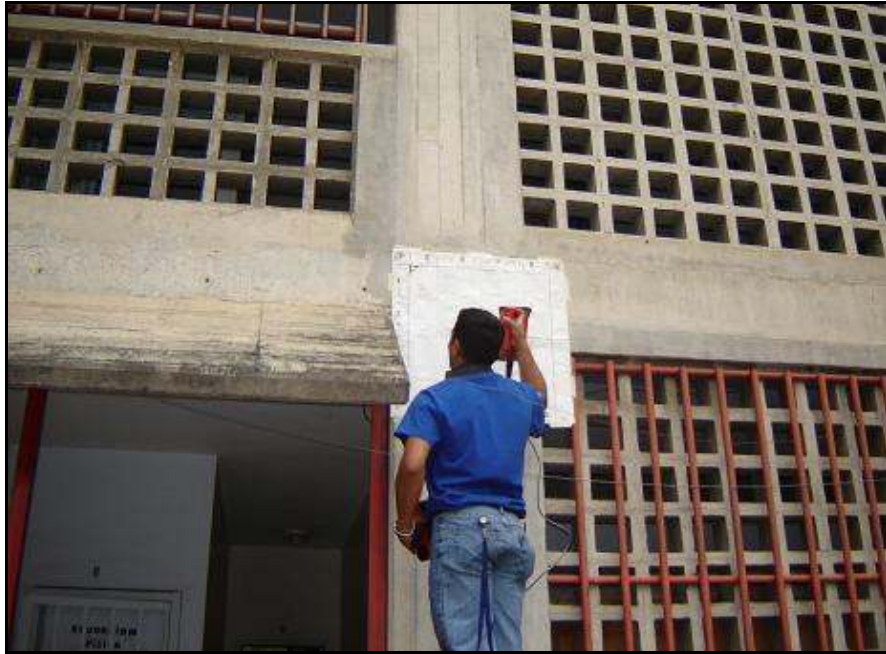
Figura A.35 – Medición con el detector de metales en el nodo B3 desde el patio interno

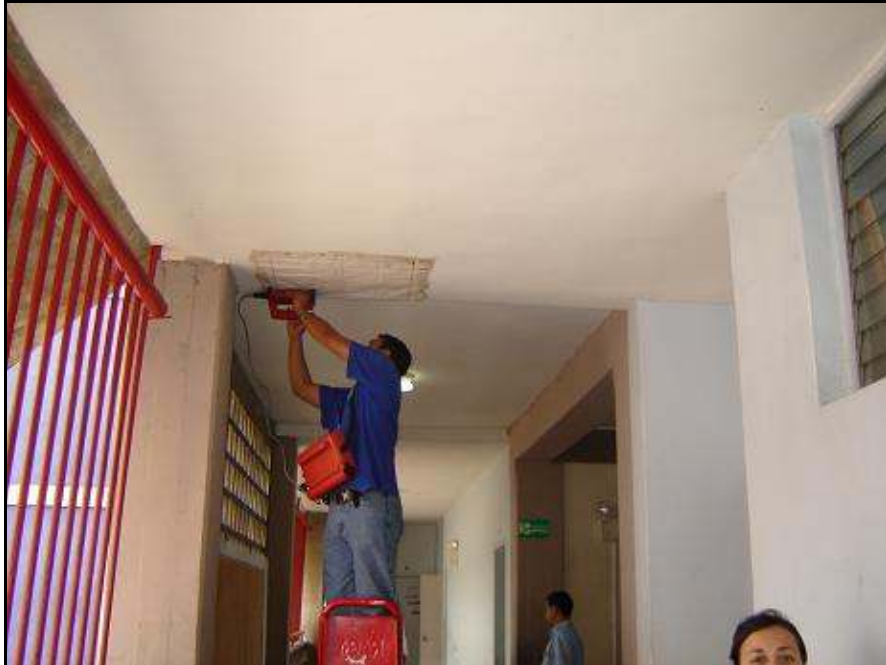
Figura A.36 – Medición con el detector de metales en el módulo de la escalera

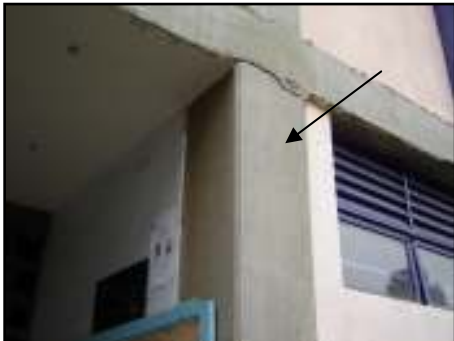
Figura B.2 – Imagen del detector de metales en la Columna B1			
Nombre del Elemento	Columna B1	Observaciones: Los cuadros de la grilla son de 15 cm. X 15 cm.	
Nivel	PB		
Lugar del Elemento	Parte superior-Cara oeste		
Acero Transversal	Nº Barras		4
	Separación		12,5 cm.
	Profundidad		3,5 cm.
Acero Longitudinal	Nº Barras		3
	Separación	15 cm.	
	Profundidad	4,4 cm.

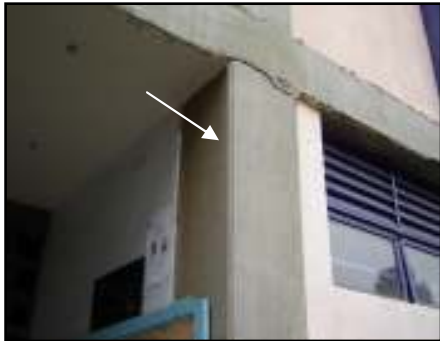
Figura B.3 – Imagen del detector de metales en la Columna B1			
Nombre del Elemento	Columna B1	Observaciones: Los cuadros de la grilla son de 15 cm. X 15 cm.	
Nivel	PB		
Lugar del Elemento	En el medio-Cara oeste		
Acero Transversal	N° Barras		4
	Separación		25 cm.
	Profundidad		5,2
Acero Longitudinal	N° Barras		3
	Separación	15 cm.	
	Profundidad	6,2

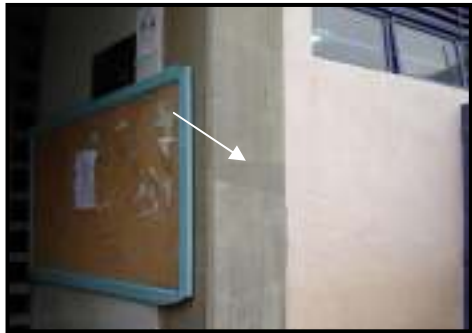
Figura B.4 – Imagen del detector de metales en la Columna B1			
Nombre del Elemento	Columna B1	Observaciones: Los cuadros de la grilla son de 15 cm. X 15 cm.	
Nivel	PB		
Lugar del Elemento	En el medio-Cara sur		
Acero Transversal	N° Barras		2
	Separación		25 cm.
	Profundidad		-
Acero Longitudinal	N° Barras		3
	Separación	15 cm.	
	Profundidad	5,6 cm.
