**EVALUACIÓN SISMORRESISTENTE DE EDIFICACIONES
ESCOLARES TIPO MÓDULO BASE**

Trabajo Especial de Grado
Presentado ante la ilustre
Universidad Central de Venezuela por las Brs.
Olivo E., Mary A.
Sucre E., María C.
Para optar el título de Ingeniero Civil

Caracas, 2007

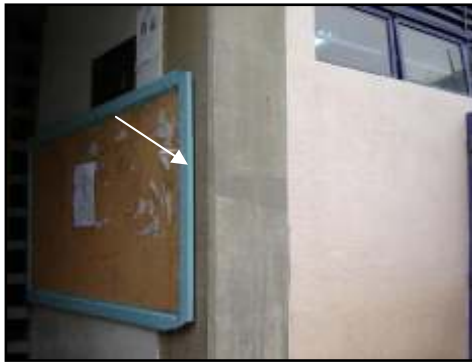
Figura B.5 – Imagen del detector de metales en la Columna B3			
Nombre del Elemento	Columna B3	Observaciones: Los cuadros de la grilla son de 15 cm. X 15 cm.	
Nivel	PB		
Lugar del Elemento	Parte superior-Cara oeste		
Acero Transversal	Nº Barras		4
	Separación		12,5 cm.
	Profundidad		6,3 cm.
Acero Longitudinal	Nº Barras		3
	Separación	10 cm.	
	Profundidad	7 cm

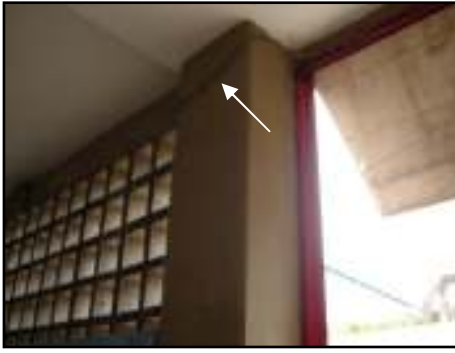
Figura B.6 – Imagen del detector de metales en la Columna B2			
Nombre del Elemento	Columna B2	Observaciones: Los cuadros de la grilla son de 15 cm. X 15 cm.	
Nivel	PB		
Lugar del Elemento	En el medio-Cara norte		
Acero Transversal	Nº Barras		2
	Separación		25 cm.
	Profundidad		-
Acero Longitudinal	Nº Barras		3
	Separación	15 cm.	
	Profundidad	6,5 cm.

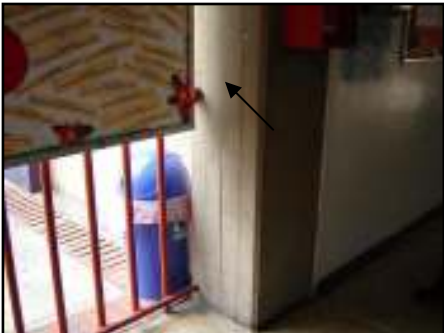
Figura B.7 – Imagen del detector de metales en la Columna B3			
Nombre del Elemento	Columna B3	Observaciones: Los cuadros de la grilla son de 15 cm. X 15 cm.	
Nivel	2		
Lugar del Elemento	Parte superior-Cara oeste		
Acero Transversal	Nº Barras		5
	Separación		25 cm.
	Profundidad		4,3 cm.
Acero Longitudinal	Nº Barras		4
	Separación	10 cm.	
	Profundidad	5,6 cm.

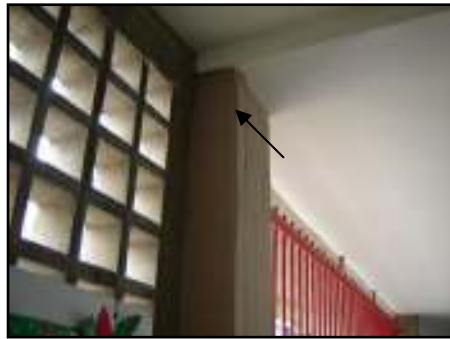
Figura B.8 – Imagen del detector de metales en la Columna B3			
Nombre del Elemento	Columna B3	Observaciones: Los cuadros de la grilla son de 15 cm. X 15 cm.	
Nivel	2		
Lugar del Elemento	En el medio - Cara sur		
Acero Transversal	Nº Barras		2
	Separación		25 cm.
	Profundidad		5 cm
Acero Longitudinal	Nº Barras		4
	Separación	10 cm.	
	Profundidad	6,8 cm.

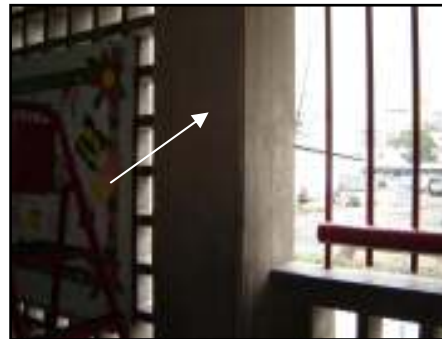
Figura B.9 – Imagen del detector de metales en la Columna B'4'			
Nombre del Elemento	Columna B'4'	Observaciones: Los cuadros de la grilla son de 15 cm. X 15 cm.	
Nivel	1		
Lugar del Elemento	Parte superior -Cara este		
Acero Transversal	Nº Barras		5
	Separación		12,5 cm.
	Profundidad		4,7 cm.
Acero Longitudinal	Nº Barras		3
	Separación	15 cm.	
	Profundidad	6 cm

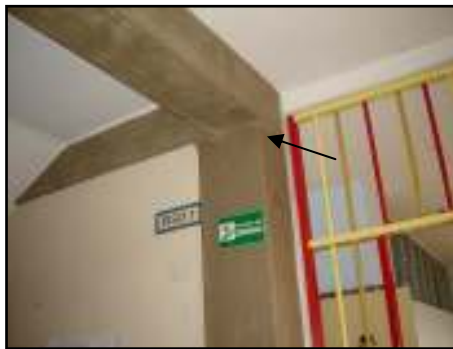
Figura B.10 – Imagen del detector de metales en la Columna B'4'			
Nombre del Elemento	Columna B'4'	Observaciones: Los cuadros de la grilla son de 15 cm. X 15 cm.	
Nivel	1		
Lugar del Elemento	En el medio -Cara este		
Acero Transversal	Nº Barras		3
	Separación		25 cm.
	Profundidad		4,8 cm.
Acero Longitudinal	Nº Barras		3
	Separación	15 cm.	
	Profundidad	5,2 cm.

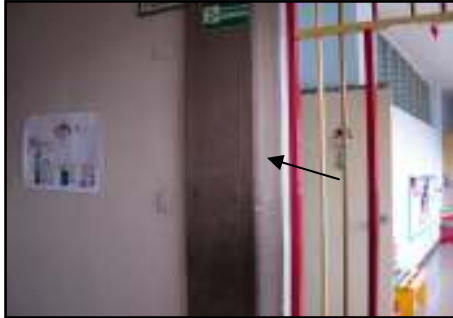
Figura B.11 – Imagen del detector de metales en la Columna B'4'			
Nombre del Elemento	Columna B'4'	Observaciones: Los cuadros de la grilla son de 15 cm. X 15 cm.	
Nivel	1		
Lugar del Elemento	Parte superior -Cara sur		
Acero Transversal	Nº Barras		4
	Separación		12,5 cm.
	Profundidad		4,4 cm.
Acero Longitudinal	Nº Barras		4
	Separación	10 cm.	
	Profundidad	5,1 cm.

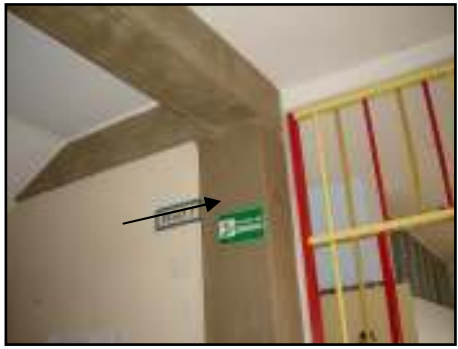
Figura B.12 – Imagen del detector de metales en la Columna B'4'			
Nombre del Elemento	Columna B'4'	Observaciones: Los cuadros de la grilla son de 15 cm. X 15 cm.	
Nivel	1		
Lugar del Elemento	En el medio -Cara sur		
Acero Transversal	Nº Barras		2
	Separación		25 cm.
	Profundidad		5,4 cm.
Acero Longitudinal	Nº Barras		4
	Separación	15 cm.	
	Profundidad	-

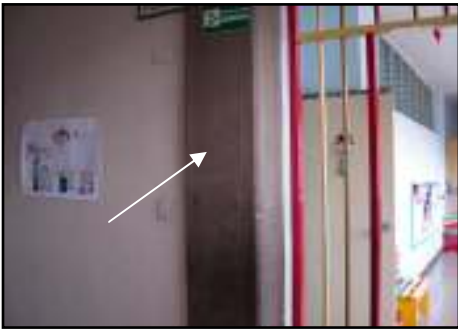
Figura B.13 – Imagen del detector de metales en la Columna B'4'			
Nombre del Elemento	Columna B'4'	Observaciones: Los cuadros de la grilla son de 15 cm. X 15 cm.	
Nivel	2		
Lugar del Elemento	Parte superior -Cara este		
Acero Transversal	Nº Barras		3
	Separación		12,5 cm.
	Profundidad		5,5 cm.
Acero Longitudinal	Nº Barras		3
	Separación	10 cm.	
	Profundidad	7,3 cm.

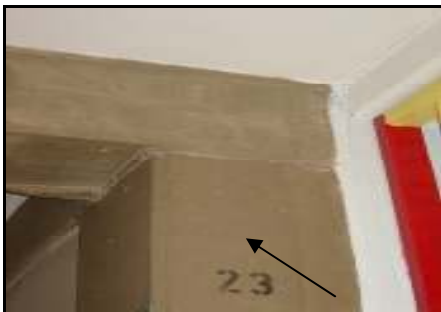
Figura B.14 – Imagen del detector de metales en la Columna B'4'			
Nombre del Elemento	Columna B'4'	Observaciones: Los cuadros de la grilla son de 15 cm. X 15 cm.	
Nivel	2		
Lugar del Elemento	En el medio –Cara este		
Acero Transversal	Nº Barras		2
	Separación		25 cm.
	Profundidad		-
Acero Longitudinal	Nº Barras		3
	Separación	10 cm.	
	Profundidad	-

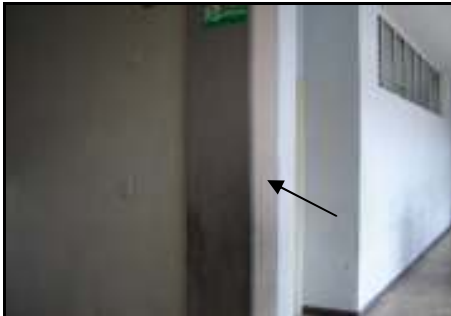
Figura B.15 – Imagen del detector de metales en la Columna B'4'			
Nombre del Elemento		Columna B'4'	Observaciones: Los cuadros de la grilla son de 15 cm. X 15 cm.
Nivel		2	
Lugar del Elemento		Parte superior –Cara sur	
Acero Transversal	Nº Barras	4	
	Separación	12,5 cm.	
	Profundidad	-	
Acero Longitudinal	Nº Barras	4	
	Separación	15 cm.	
	Profundidad	5,2 cm.

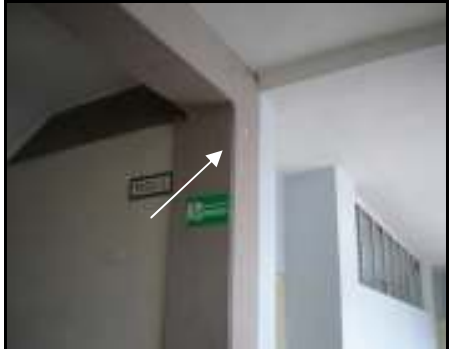
Figura B.16 – Imagen del detector de metales en la Columna B'4'			
Nombre del Elemento		Columna B'4'	Observaciones: Los cuadros de la grilla son de 15 cm. X 15 cm.
Nivel		2	
Lugar del Elemento		En el medio –Cara sur	
Acero Transversal	Nº Barras	2	
	Separación	25 cm.	
	Profundidad	4,9 cm.	
Acero Longitudinal	Nº Barras	4	
	Separación	15 cm.	
	Profundidad	6,2 cm.

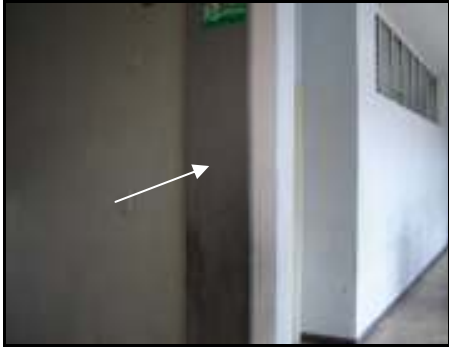
Figura B.17 – Imagen del detector de metales en la Columna C2			
Nombre del Elemento		Columna C2	Observaciones: Los diámetros de los aceros longitudinales y transversales difieren muy poco en tamaño. Es visible que los transversales son los más grandes.
Nivel		PB	
Lugar del Elemento		Parte superior –Cara norte	
Acero Transversal	Nº Barras	4	
	Separación	12,5 cm.	
	Profundidad	4,5 cm.	
Acero Longitudinal	Nº Barras	3	
	Separación	10 cm.	
	Profundidad	5,3 cm.

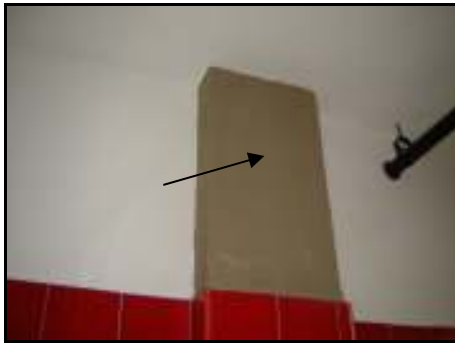
Figura B.18 – Imagen del detector de metales en el Nodo B1			
Nombre del Elemento		Nodo B1	Observaciones: Los cuadros de la grilla son de 15 cm. X 15 cm.
Nivel		PB	
Lugar del Elemento		Columna arriba - Cara sur	
Acero Transversal	Nº Barras	3	
	Separación	12,5 cm.	
	Profundidad	-	
Acero Longitudinal	Nº Barras	3	
	Separación	12,5 cm.	
	Profundidad	-

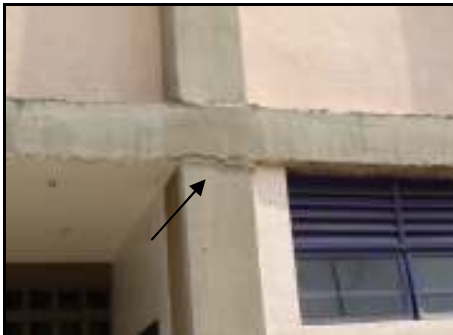
Figura B.19 – Imagen del detector de metales en el Nodo B1			
Nombre del Elemento		Nodo B1	Observaciones: Los cuadros de la grilla son de 15 cm. X 15 cm.
Nivel		PB	
Lugar del Elemento		Viga –Cara sur	
Acero Transversal	Nº Barras	2	
	Separación	20 cm	
	Profundidad	-	
Acero Longitudinal	Nº Barras	5	
	Separación	12,5 cm.	
	Profundidad	-

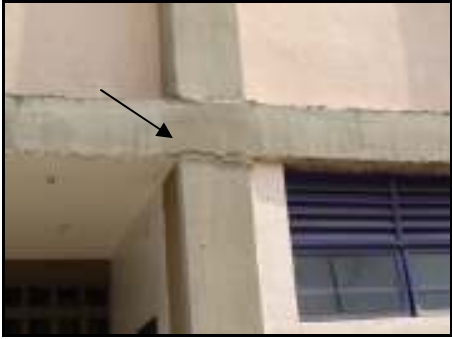
Figura B.20 – Imagen del detector de metales en el Nodo B3			
Nombre del Elemento		Nodo B3	Observaciones: La resolución de la imagen es muy baja, lo cual dificulta detallar con precisión la separación y profundidad del acero longitudinal como el transversal.
Nivel		PB	
Lugar del Elemento		Intersección - Cara este	
Acero Transversal	Nº Barras	-	
	Separación	-	
	Profundidad	-	
Acero Longitudinal	Nº Barras	-	
	Separación	-	
	Profundidad	-

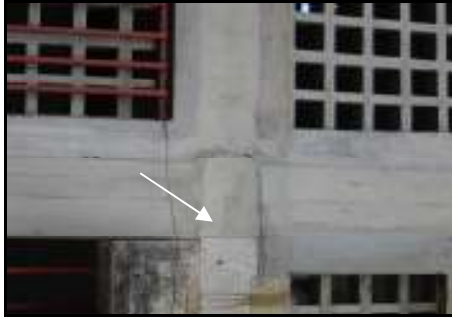
Figura B.21 – Imagen del detector de metales en la Viga 3' (C'-B')			
Nombre del Elemento	Viga 3'(C'-B')	Observaciones: Los cuadros de la grilla son de 15 cm. X 15 cm.	
Nivel	2 a 3		
Lugar del Elemento	Lado C' - Norte		
Acero Transversal	Nº Barras		6
	Separación		12 cm.
	Profundidad		-
Acero Longitudinal	Nº Barras		2
	Separación	40 cm.	
	Profundidad	-

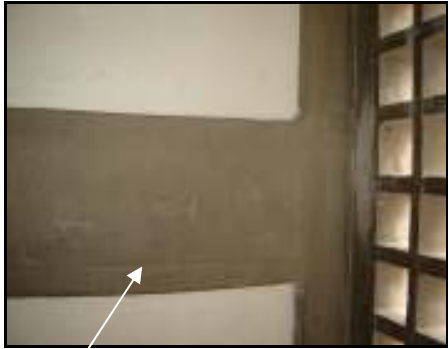
Figura B.22 – Imagen del detector de metales en la Viga B' (3'-4')			
Nombre del Elemento	Viga B' (3'-4')	Observaciones: Los cuadros de la grilla son de 15 cm. X 15 cm.	
Nivel	2		
Lugar del Elemento	Lado 4' - Abajo		
Acero Transversal	Nº Barras		4
	Separación		10 cm.
	Profundidad		-
Acero Longitudinal	Nº Barras		3
	Separación	10 cm	
	Profundidad	-

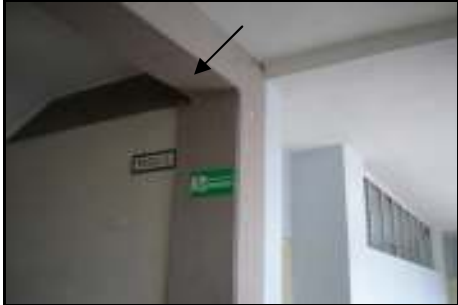
Figura B.23 – Imagen del detector de metales en la Viga 5 (B-A)			
Nombre del Elemento	Viga 5 (B – A)	Observaciones: Los cuadros de la grilla son de 15 cm. X 15 cm.	
Nivel	PB		
Lugar del Elemento	Lado B - Abajo		
Acero Transversal	Nº Barras		5
	Separación		15 cm
	Profundidad		-
Acero Longitudinal	Nº Barras		3
	Separación	10 cm	
	Profundidad	-

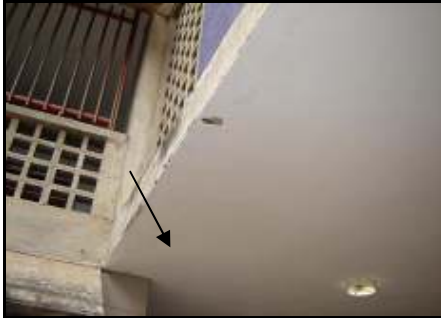
Figura B.24 – Imagen del detector de metales en la Viga 5 (B-A)			
Nombre del Elemento	Viga 5 (B – A)	Observaciones: El ferrosacan no detalló con precisión las profundidades de los aceros. Los cuadros de la grilla son de 15 cm. X 15 cm.	
Nivel	PB		
Lugar del Elemento	Lado A- Abajo		
Acero Transversal	Nº Barras		5
	Separación		De 10 a 15 cm
	Profundidad		-
Acero Longitudinal	Nº Barras		3
	Separación	10 cm	
	Profundidad	-

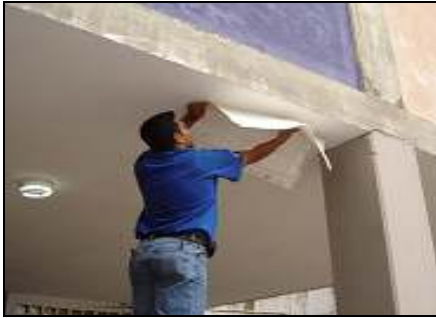
Figura B.25 – Imagen del detector de metales en la Viga 5 (B-A)			
Nombre del Elemento	Viga 5 (B – A)	Observaciones: Es notable que los aceros transversales tienen un diámetro superior a los longitudinales. Los cuadros de la grilla son de 15 cm. X 15 cm.	
Nivel	PB		
Lugar del Elemento	Lado A - Sur		
Acero Transversal	Nº Barras		3
	Separación		15 cm
	Profundidad		5,3 cm.
Acero Longitudinal	Nº Barras		2
	Separación	20 cm.	
	Profundidad	6,1 cm.

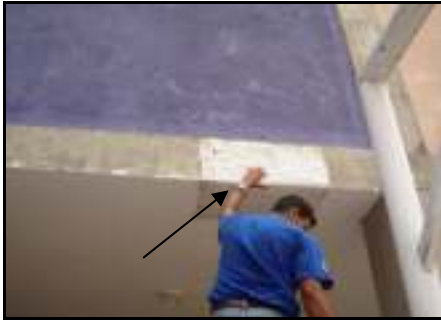
Figura B.26 – Imagen del detector de metales en la Viga 5 (B-A)			
Nombre del Elemento	Viga 5 (B – A)	Observaciones: Los cuadros de la grilla son de 15 cm. X 15 cm.	
Nivel	PB		
Lugar del Elemento	En el medio - Abajo		
Acero Transversal	Nº Barras		4
	Separación		15 cm
	Profundidad		-
Acero Longitudinal	Nº Barras		3
	Separación	10 cm.	
	Profundidad	-

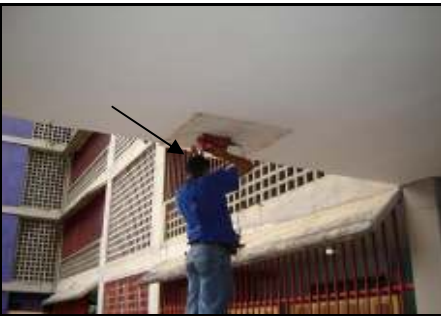
Figura B.27 – Imagen del detector de metales en la Viga B' (3'-4')			
Nombre del Elemento	Viga B' (3' – 4')	Observaciones: La imagen obtenida posee poca nitidez. La medición no proporcionó suficiente información.	
Nivel	2		
Lugar del Elemento	Lado 3' - Abajo		
Acero Transversal	Nº Barras		4
	Separación		-
	Profundidad		-
Acero Longitudinal	Nº Barras		2
	Separación	-	
	Profundidad	-

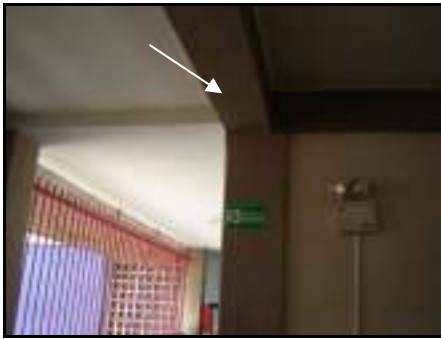
Figura B.28 – Imagen del detector de metales en la Viga B' (3'-4')			
Nombre del Elemento	Viga B' (3' – 4')	Observaciones: La imagen nuevamente obtenida posee poca nitidez.	
Nivel	2		
Lugar del Elemento	Lado 4' - Abajo		
Acero Transversal	Nº Barras		4
	Separación		15 cm
	Profundidad		-
Acero Longitudinal	Nº Barras		1
	Separación	-	
	Profundidad	-

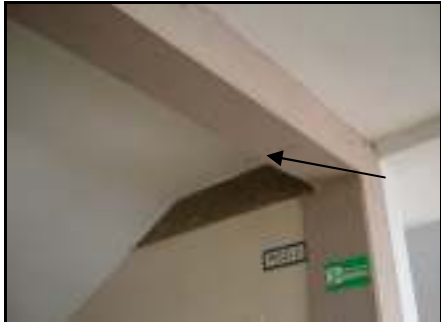
Figura B.29 – Imagen del detector de metales en la Viga B' (3'-4')			
Nombre del Elemento	Viga B' (3' – 4')	Observaciones: Los cuadros de la grilla son de 15 cm. X 15 cm.	
Nivel	2		
Lugar del Elemento	Lado 4' – Cara este		
Acero Transversal	Nº Barras		5
	Separación		De 10 a 15 cm.
	Profundidad		6,4 cm.
Acero Longitudinal	Nº Barras		1
	Separación	-	
	Profundidad	7,1 cm.

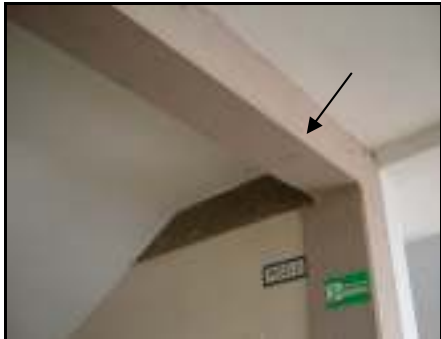
Figura B.30 – Imagen del detector de metales en la Viga B' (3'-4')			
Nombre del Elemento	Viga B' (3' – 4')	Observaciones: Los cuadros de la grilla son de 15 cm. X 15 cm.	
Nivel	2		
Lugar del Elemento	Lado 3' – Cara este		
Acero Transversal	Nº Barras		6
	Separación		De 10 a 15 cm
	Profundidad		5,5 cm.
Acero Longitudinal	Nº Barras		1
	Separación	-	
	Profundidad	6,0 cm.

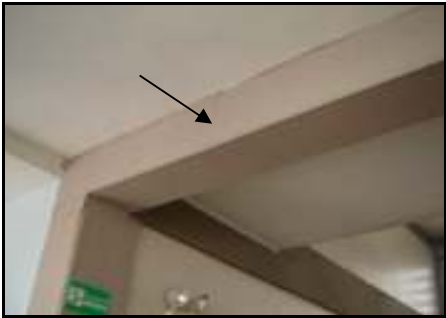
Figura B.31 – Imagen del detector de metales en la Viga A (5-6)			
Nombre del Elemento	Viga A (5 – 6)	Observaciones: Los cuadros de la grilla son de 15 cm. X 15 cm.	
Nivel	PB		
Lugar del Elemento	Lado 5 - Abajo		
Acero Transversal	Nº Barras		3
	Separación		De 15 a 20 cm
	Profundidad		4,6 cm.
Acero Longitudinal	Nº Barras		3
	Separación	20 cm	
	Profundidad	5,3 cm.

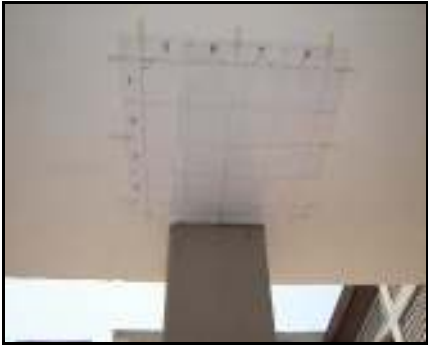
Figura B.32 – Imagen del detector de metales en la Viga A (5-6)			
Nombre del Elemento	Viga A (5 – 6)	Observaciones: Los cuadros de la grilla son de 15 cm. X 15 cm.	
Nivel	2		
Lugar del Elemento	Lado 5 - Abajo		
Acero Transversal	Nº Barras		3
	Separación		-
	Profundidad		-
Acero Longitudinal	Nº Barras		2
	Separación	-	
	Profundidad	-

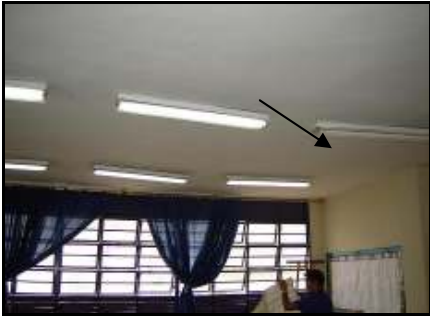
Figura B.33 – Imagen del detector de metales en la Losa B5-B6-A5-A6		
Nombre del Elemento		Losa B5-B6-A5-A6
Nivel		2
Lugar del Elemento		En el medio - Este
Acero Transversal	Nº Barras	-
	Separación	-
	Profundidad	-
Acero Longitudinal	Nº Barras	-
	Separación	-
	Profundidad	-

Observaciones: No se distingue con claridad el acero.

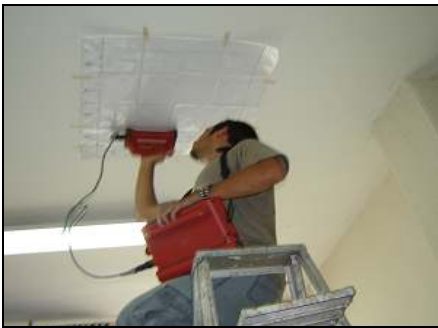
Figura B.34 – Imagen del detector de metales en la Losa B5-B6-A5-A6		
Nombre del Elemento		Losa B5-B6-A5-A6
Nivel		2
Lugar del Elemento		En el medio - Norte
Acero Transversal	Nº Barras	-
	Separación	-
	Profundidad	-
Acero Longitudinal	Nº Barras	-
	Separación	-
	Profundidad	-

Observaciones: No se distingue con claridad el acero.

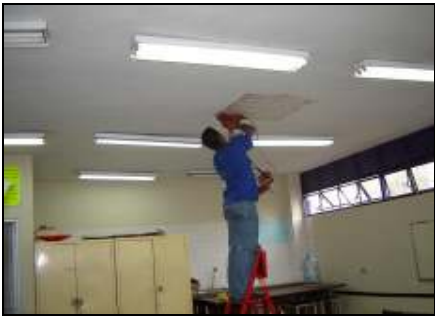
Figura B.35 – Imagen del detector de metales en la Losa B5-B6-A5-A6		
Nombre del Elemento		Losa B5-B6-A5-A6
Nivel		1
Lugar del Elemento		En el medio - Este
Acero Transversal	Nº Barras	-
	Separación	-
	Profundidad	-
Acero Longitudinal	Nº Barras	-
	Separación	-
	Profundidad	-

Observaciones: No se distingue con claridad el acero.

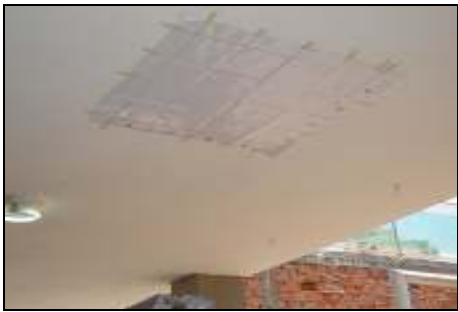
Figura B.36 – Imagen del detector de metales en la Losa B5-B6-A5-A6		
Nombre del Elemento		Losa B5-B6-A5-A6
Nivel		1
Lugar del Elemento		En el lado este - Este
Acero Transversal	Nº Barras	-
	Separación	-
	Profundidad	-
Acero Longitudinal	Nº Barras	-
	Separación	-
	Profundidad	-

Observaciones: No se distingue con claridad el acero.
