**EVALUACIÓN ESTRUCTURAL DEL EDIFICIO DE LOS MUSEOS DE LA
CIUDAD UNIVERSITARIA DE CARACAS**

Presentado ante la Ilustre
Universidad Central de Venezuela
para optar al título
de Ingeniero Civil.
Por el Br. Sucre Matíz, Leopoldo José

Caracas, Junio de 2006

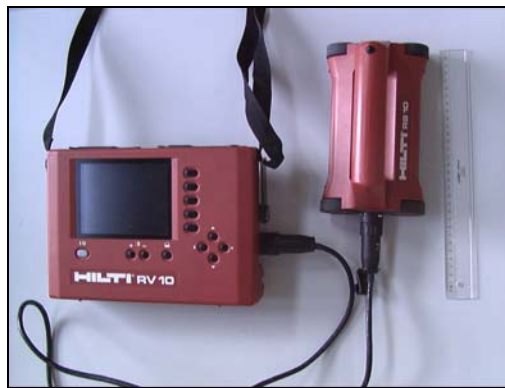
En su funcionamiento, se emplean dos modalidades para realizar una detección rápida, o para explorar una imagen. El primer modo detecta la presencia de acero en la dirección perpendicular a la cual se realiza la exploración, indicando la profundidad a la cual se encuentra el mismo.

Figura 20 Sistema Ferroskan FS10

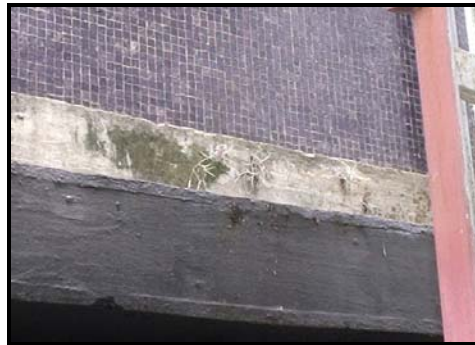
Crecimiento vegetal: Presencia de plantas generalmente encontradas en bordes o superficies superiores, debido al depósito de humedad y semillas colocadas por aves.

Figura 24 Crecimiento Vegetal en la Edificación

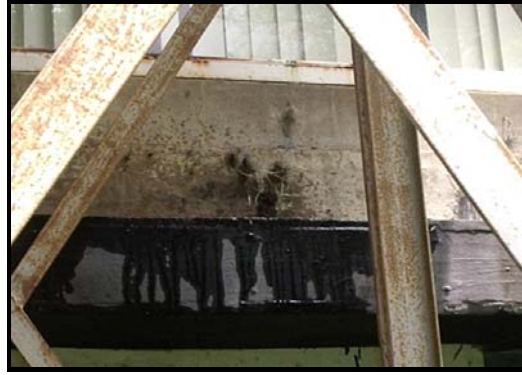
Filtración: penetración del exterior hacia el interior del miembro, arrastrando sales del interior del concreto formando manchas blancas en la superficie (eflorescencia).

Figura 25 Filtración de Aires Acondicionados en la Edificación

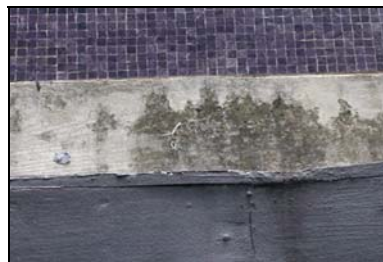
Accidental: penetración del agua en la estructura por modificaciones mal planificadas, hechas en la estructura por las personas, antes o después de la construcción de la misma.

Figura 26 Manchas por humedad en la Edificación

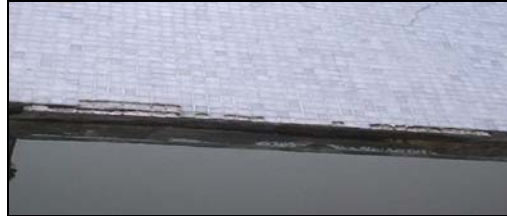
Desprendimiento de cerámica vitrificada: Caída de los mosaicos que forman parte del recubrimiento de las obras de arte y tabiquería.

Figura 27 Desprendimiento de mosaicos en la Edificación

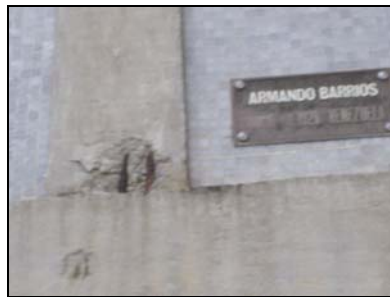
Corrosión del acero de refuerzo: Son las manchas de oxidación del acero de refuerzo en la parte externa del miembro. Se incluye de igual manera, barras de refuerzo expuestas en la superficie de los elementos.

Figura 28 Barras de Refuerzo Expuestas en la Edificación

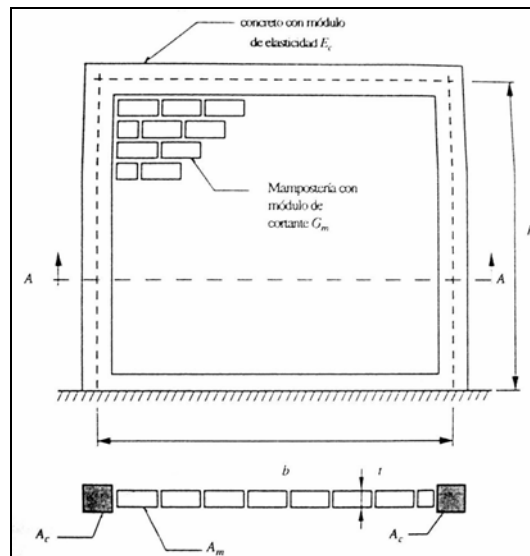
En la Figura 38 se muestran las dimensiones a utilizar para la determinación de las diagonales de Meli y Bazán:

Figura 30 Definiciones para determinar diagonales de Meli y Bazán

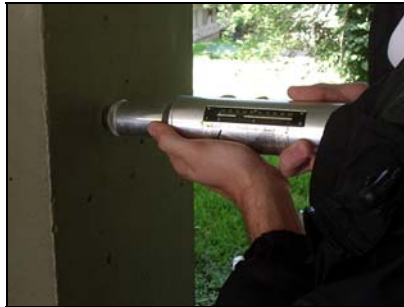
Se analizaron en la edificación los mismos elementos que fueron escogidos para los otros estudios, con la finalidad de evitar lecturas accidentales a causa de la presencia de acero de refuerzo no localizado por tratarse de un elemento en el cual no se realizó la detección y ubicación previa del refuerzo (ver figuras 60 y 61).

Figura 50 Uso del Esclerómetro

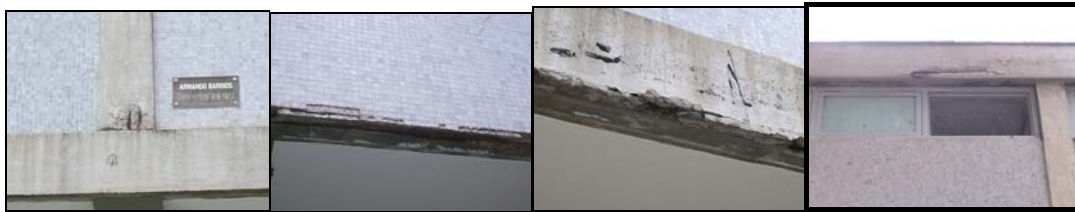
De manera general, se puede indicar que los deterioros observados en la edificación se ubican en un nivel “leve” tomando como referencia la escala de daños antes descrita, ya que en la evaluación realizada las vigas presentan generalmente deterioros entre los niveles PB y 1 en las columnas entre 4 y 11; predominando la presencia de humedad por infiltración en los elementos que se encuentran en las cercanías de los equipos de Aire Acondicionado (ver figura 25); por otra parte se observó la presencia de poros en menos del 10% de los elementos y escamas en un 20% de los elementos en los que se encuentran barras de refuerzo expuestas a la intemperie. En el siguiente mosaico de imágenes, podemos apreciar algunos de los aceros expuestos:

Figura 52 Algunos Refuerzos Expuestos en la Edificación. Ubicación de Izq. a Der: (Fachada Oeste. Machón C-6, Grieta en Fachada Este. Eje A 2-3, Fachada Este. Fachada Grieta A 12-13, Fachada Oeste. Eje D 7-8)

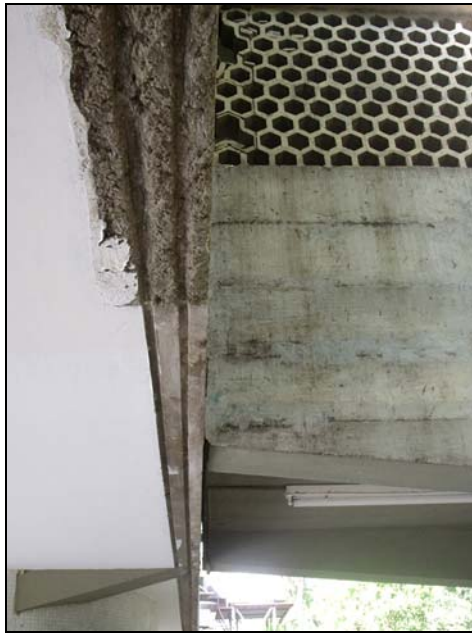
**Figura A.5.1 Detalle de separación entre escalera de acceso y el edificio**

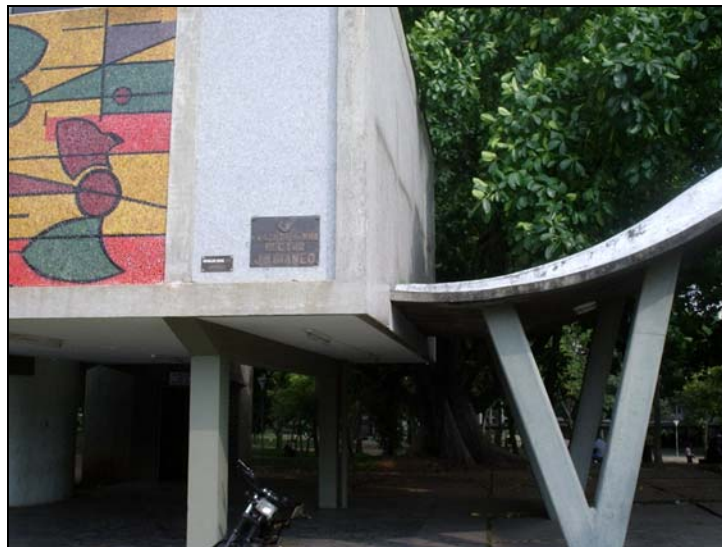
**Figura A.5.2 Detalle de la unión del techo con forma de concha y el edificio**

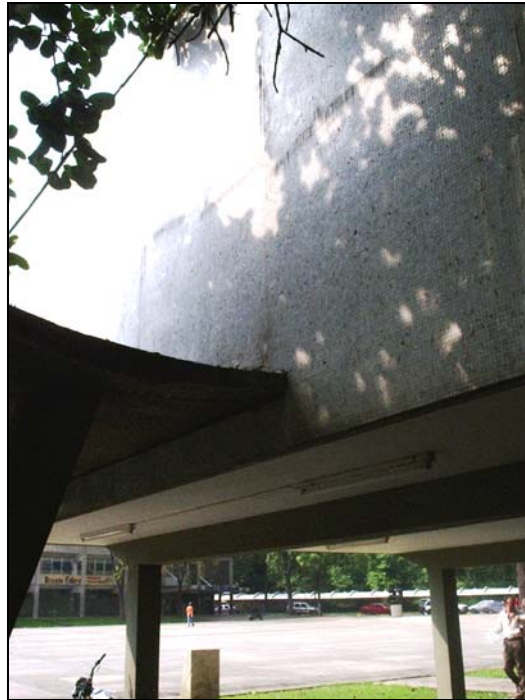
Figura A.5.2.1 Otro detalle de la unión del techo con forma de concha y el edificio

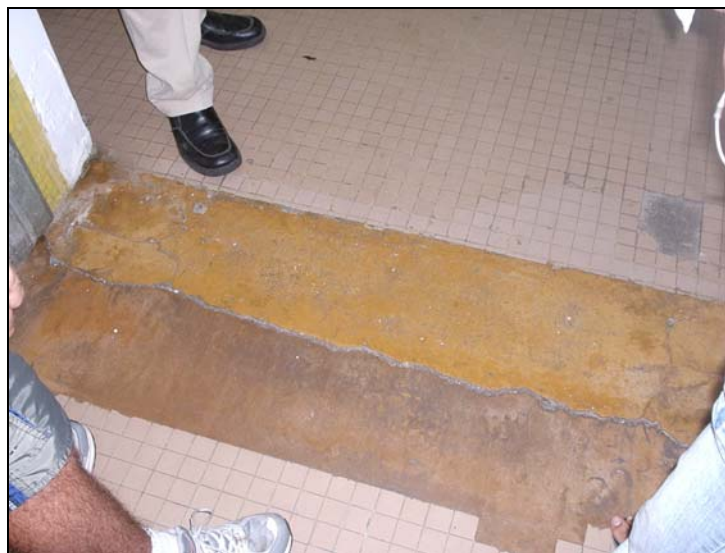
Figura A.5.3 Junta entre el edificio y escalera de acceso

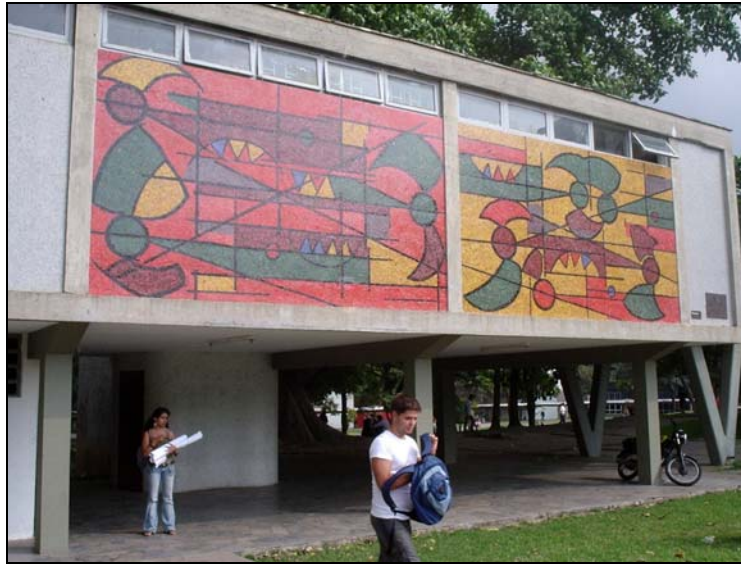
Figura A.5.4 Mural de Oswaldo Vias - Estado actual
Fuente: Propia
