TRABAJO ESPECIAL DE GRADO

**ESTUDIO DE SUSCEPTIBILIDAD ANTE LOS PROCESOS DE
MOVIMIENTOS EN MASA, EN LA ZONA DE PUERTO LA
CRUZ – GUANTA, DE LOS MUNICIPIOS SOTILLO Y
GUANTA, AL NORESTE DEL ESTADO ANZOÁTEGUI.**

Presentado ante la Ilustre
Universidad Central de Venezuela
Por la Br. Mourad N, Susana
Para optar al Título
de Ingeniero Geólogo

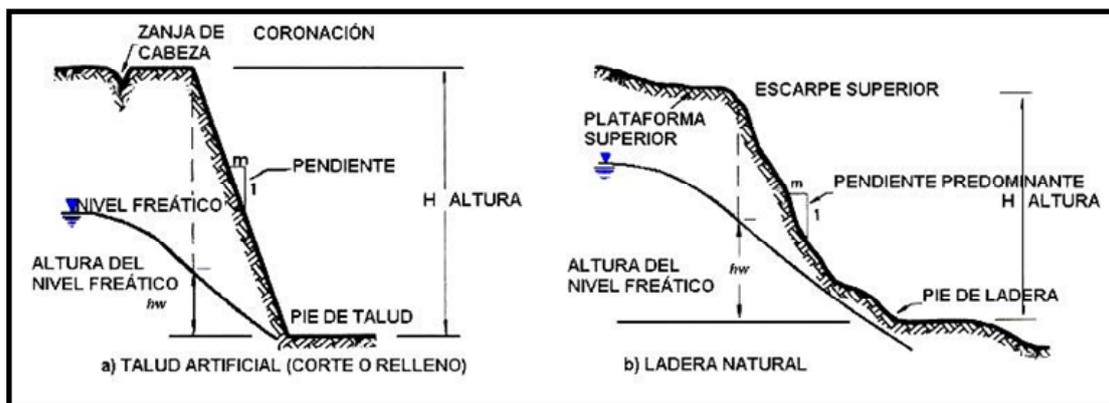
Figura N° 2. Nomenclatura de Taludes y Laderas. (Tomado de Suárez, 1998)

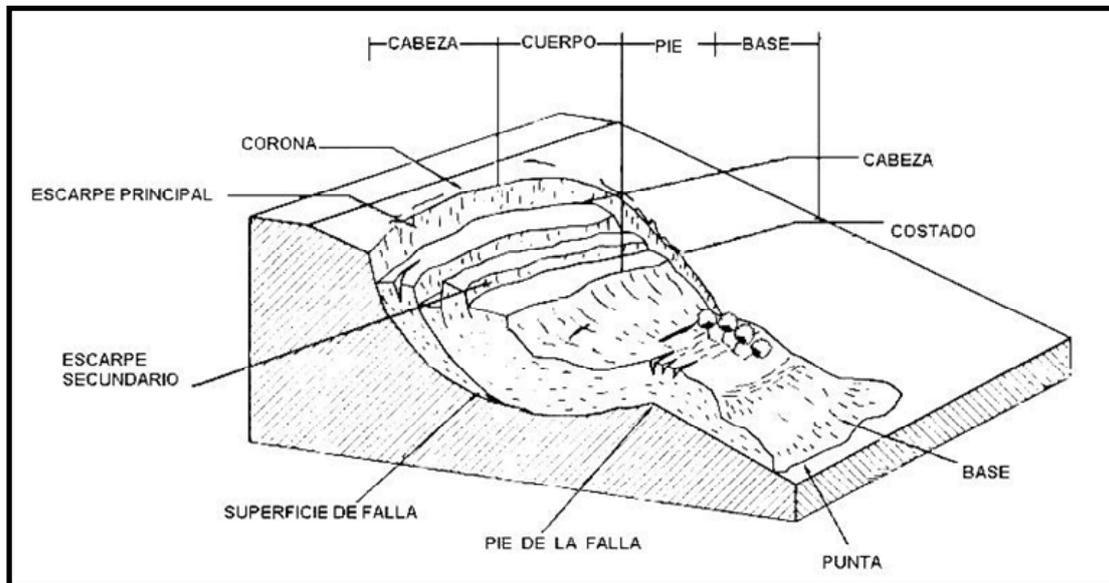
Suárez (op. cit.), describe o señala una serie de elementos como partes de un movimiento de terreno, y se dividen en cuatro secciones que son, cabeza, cuerpo, pie y base; y éstas a su vez se sub-clasifican en escarpe principal y secundario, cabeza, corona, costado, superficie de falla, pie de falla, punta y base, ver Fig. N° 3

Figura N° 3. Nomenclatura de un deslizamiento. Tomado de Suárez, (1989)

Las características señaladas en la Fig. N° 3, son muy similares a los componentes o factores que se pueden presentar en una falla circular o deslizamiento rotacional, que se discutirá mas adelante. Ya mencionadas las cuatro secciones, estas son generadas por cuatro etapas en la cual damos una descripción de ellas, que son:

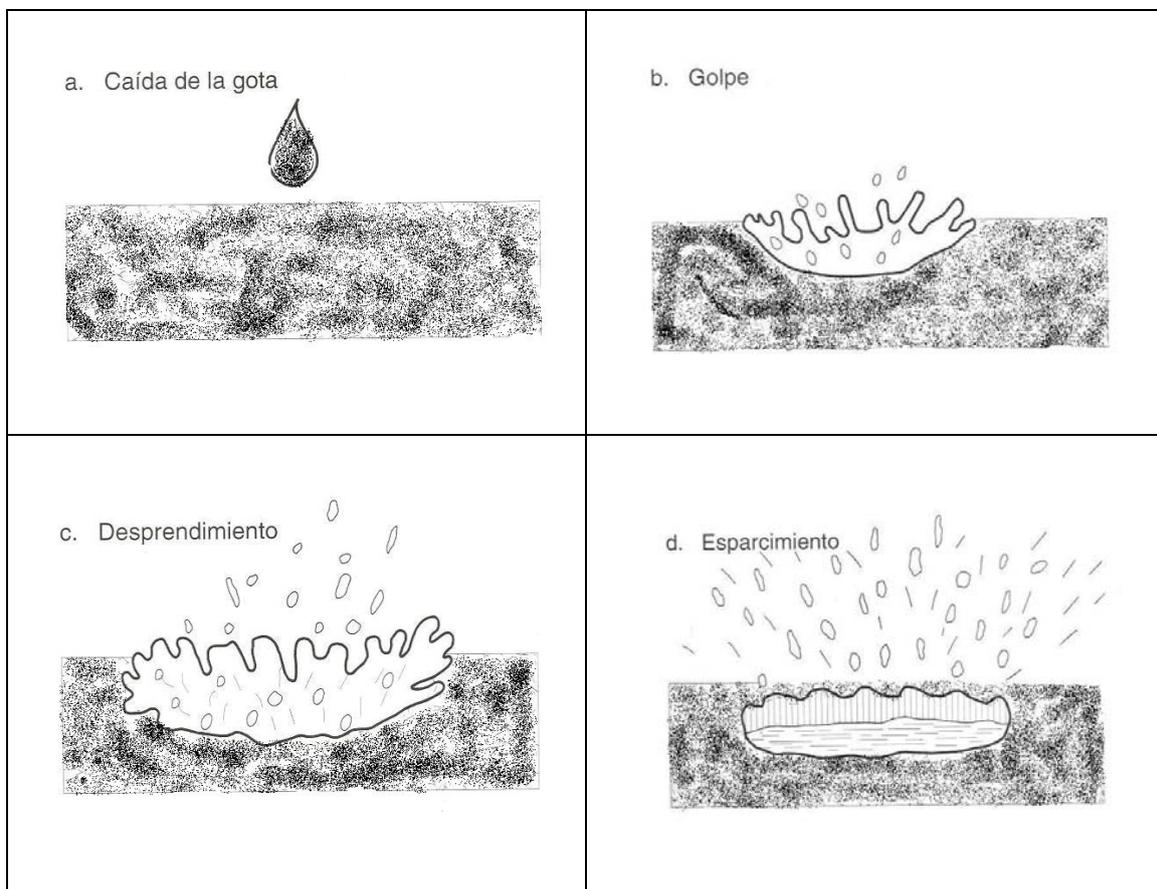
Figura N° 4. Muestra el impacto de la gota de lluvia al caer en el suelo y la manera como genera las cuatro fases en el proceso de erosión al impactar el suelo. Tomado de Suárez (2002)

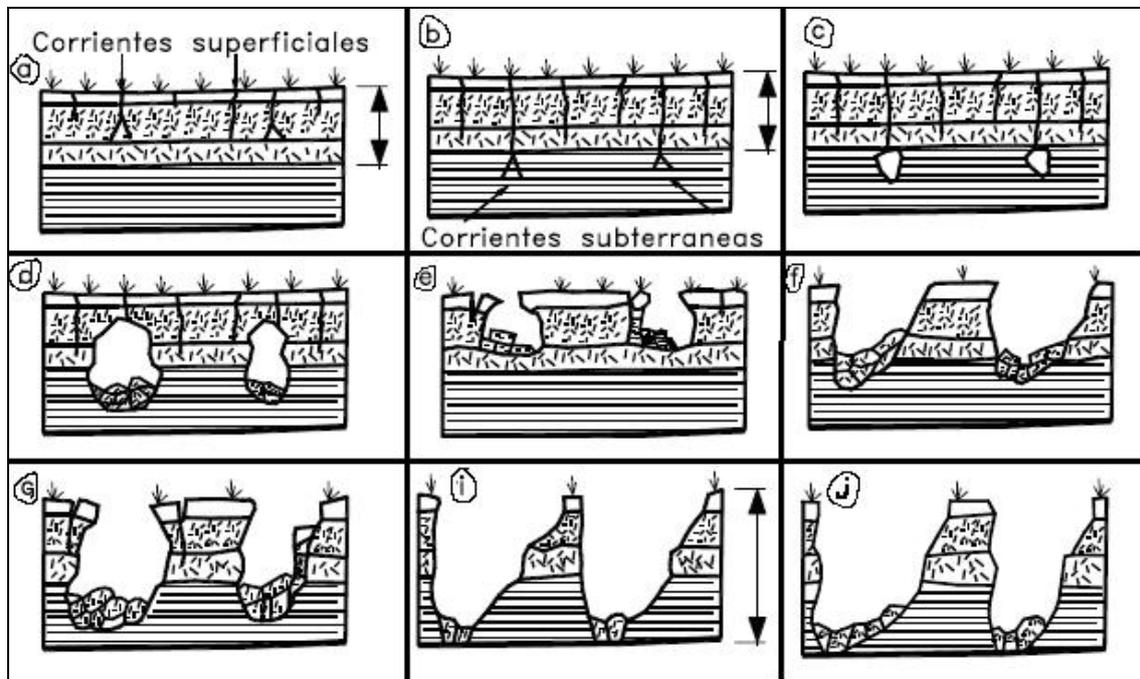
Suárez, (1998), describe este proceso el cual se forman con la concentración de flujo del agua en los caminos preferenciales, arrastrando las partículas y dejando canales de poca profundidad generalmente, paralelos. El agua de escorrentía fluye sobre la superficie de un talud y a su paso va levantando y arrastrando partículas de suelos, formando surcos (rills), ver Fig. N° 5.

Figura N° 5. Esquema de la formación de surcos de erosión dando origen a la erosión moderada. Tomado de J. Suárez (1998). La figura no presenta escala.

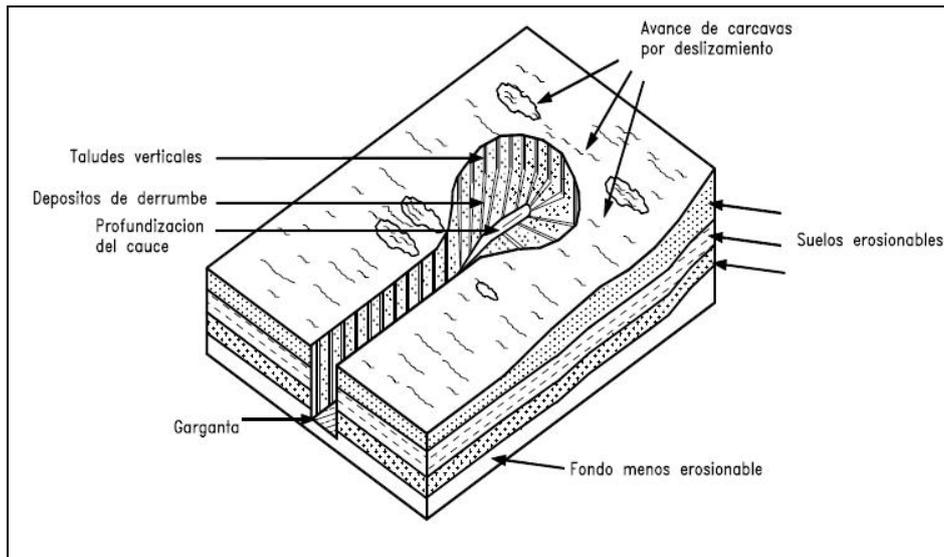
- (a) Profundización del fondo de la cárcava*
- (b) Avance lateral*
- (c) Erosión acelerada concentrada en sitios de cambios topográficos*
- (d) Avance de la cabeza de la cárcava*
- (e) Erosión laminar y en surcos*

Figura N° 6. Esquema general de la Cárcava de Erosión. Tomado de Suárez (1998).

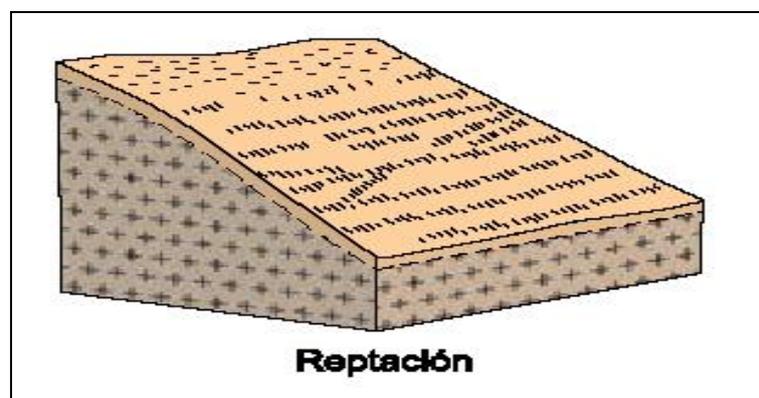
La reptación se refiere a aquellos movimientos lentos del terreno en donde no se distingue una superficie de falla. La reptación puede ser de tipo estacional, cuando se asocia a cambios climáticos o de humedad del terreno, y verdadera cuando hay un desplazamiento relativamente continuo en el tiempo, ver Fig. N° 8.

Figura N° 8. Proceso de Reptación. Tomado de GEMMA (2007).

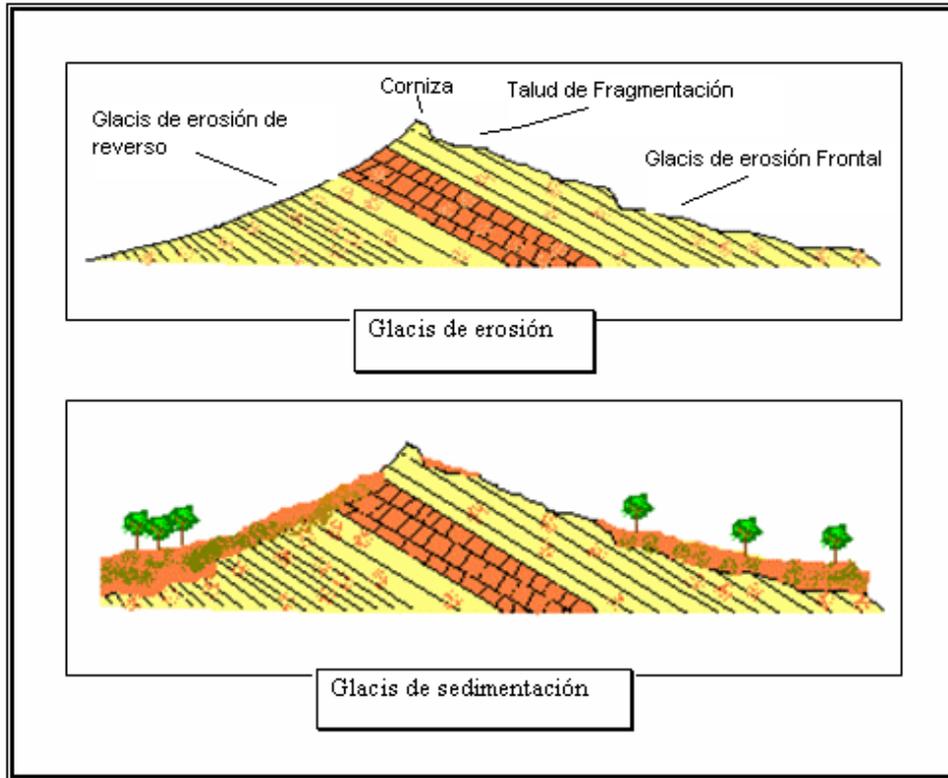
El evento de glacis que se encuentran tres tipos que son: denudación, acumulación y de explayamiento, estas se presentan en pendientes muy débiles o bajas, en la cual esta relacionada con los efectos de meteorización y la permanencia de la humedad que esta filtrándose en la profundidad de la ladera, aunque estas son generadas principalmente por la erosión moderada, a pesar de que se encuentra muy relacionada con la pendiente longitudinal muy suave, ver Fig. N° 9.

Figura N° 9. Muestra de un corte de perfil, el glacis de erosión que también conocido como glacis de acumulación. Tomado de Derruau (1966).

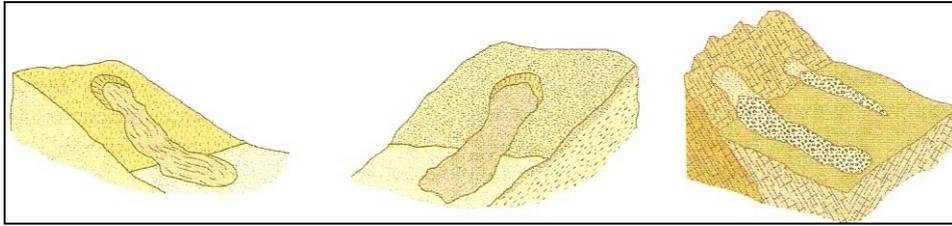
Figura N° 10. Tipos de Flujos en deslizamientos. Tomado de González de Vallejo (2002).

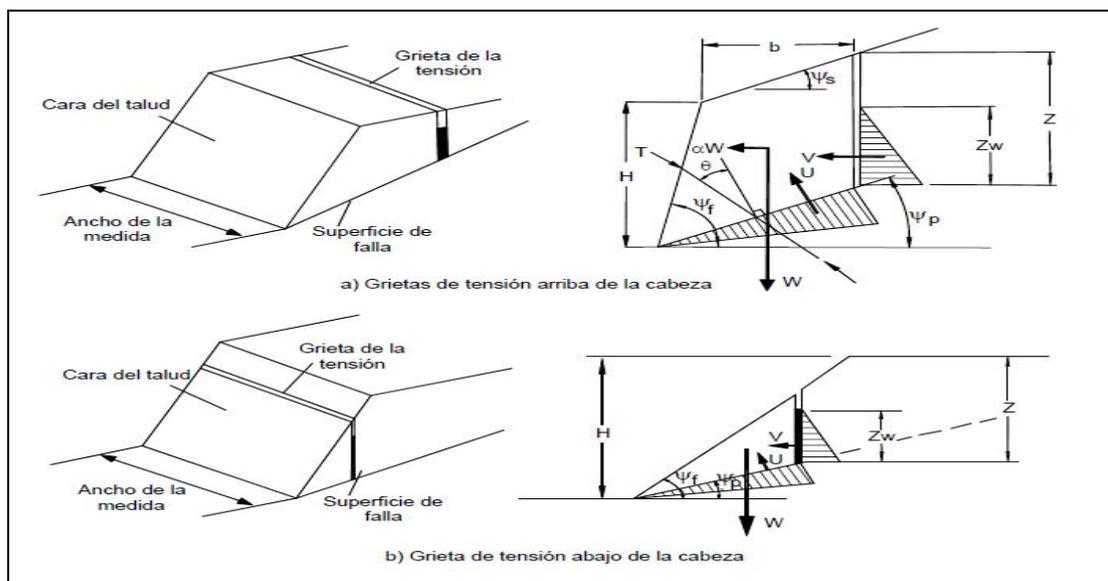
Según Suárez 1998, la falla planar es la falla por desplazamiento de la roca sobre una discontinuidad. En una falla planar, una masa o un bloque de roca que se mueve a lo largo de una superficie planar basal. Esta falla se puede analizar como una superficie recta. Debe analizarse la proporción de discontinuidad intacta, separada o rellena y las propiedades de fricción y cohesión a lo largo de cada sector homogéneo de discontinuidad. Ver Fig. N° 14.

Figura N° 14. Representación de la falla planar en el talud. Tomado de Suárez (1995).

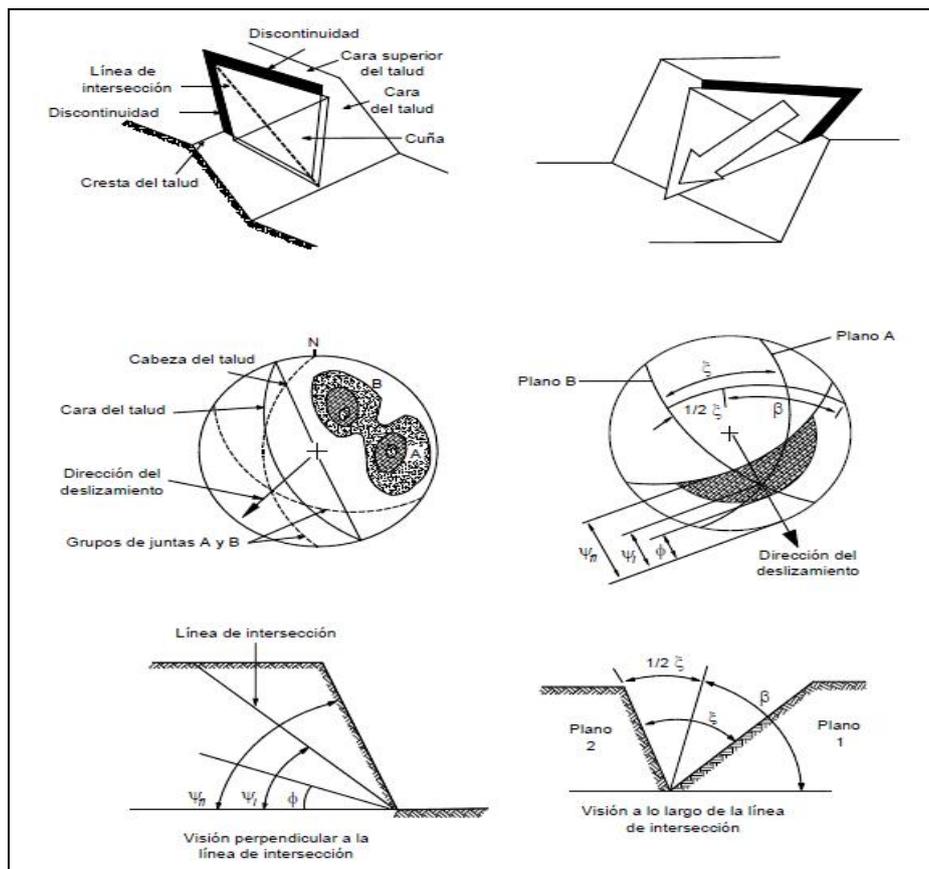
Un caso importante y común de falla de roca sucede cuando la intersección en dos planos de discontinuidad forma un vértice en dirección hacia fuera del talud. En la falla en cuña el movimiento ocurre en la dirección de la línea de contacto entre 2 familias de discontinuidades, ver Fig. N° 15.

Figura N° 15. Representación de la falla en cuña en el talud y en la red estereográfica.

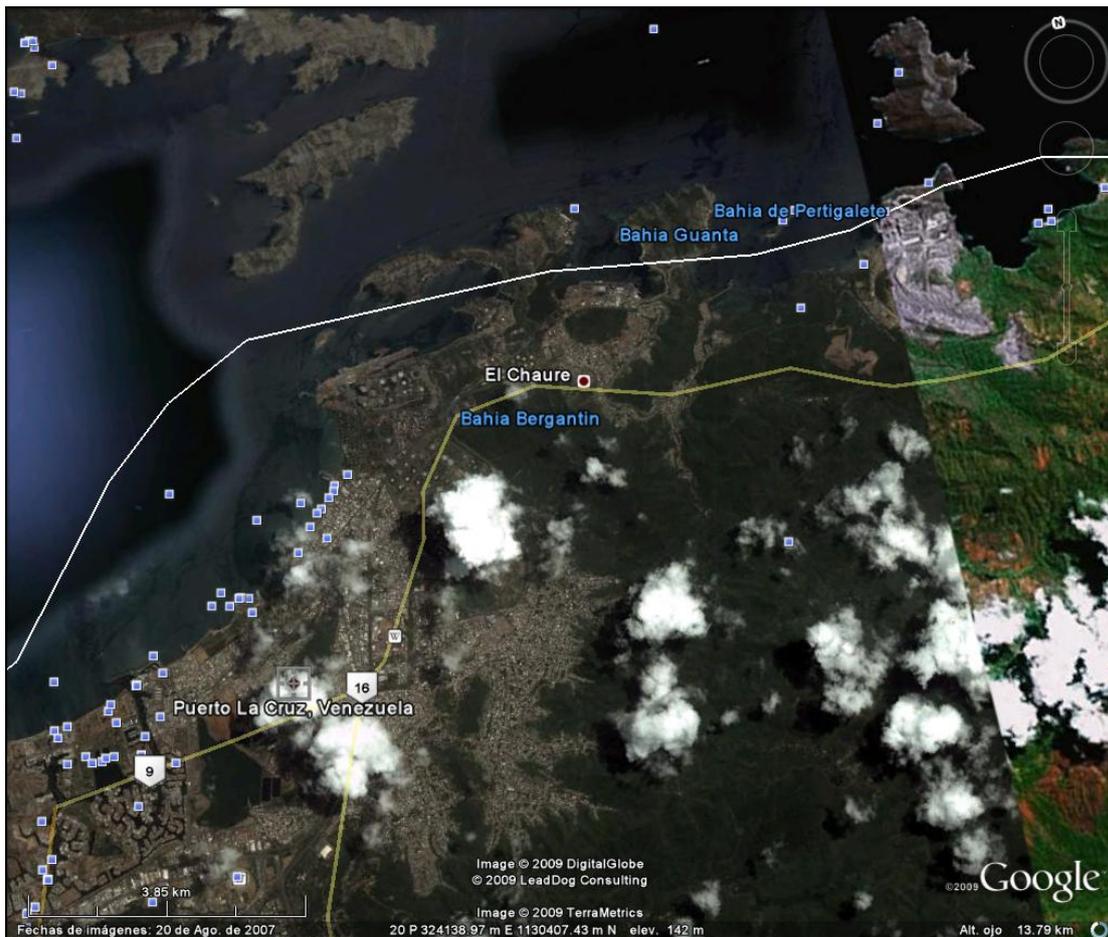
Figura N° 17. Imagen satelital tomada el día 20 de Agosto del 2007, por Digital Globe en Google Earth.

Las carreteras pavimentadas de Barcelona – Cumana, coinciden con la ruta “Este 9” y permite el transito en dirección Este – Oeste; la que conecta a Barcelona con El Tigre, que tiene una orientación hacia el Sureste. Las rutas secundarias son como ramales que abarcan todas las adyacencias de Puerto La Cruz y Guanta, tanto como la carretera hacia Guanta que es casi paralela a la Quebrada de Guanta, ver Fig. N° 17

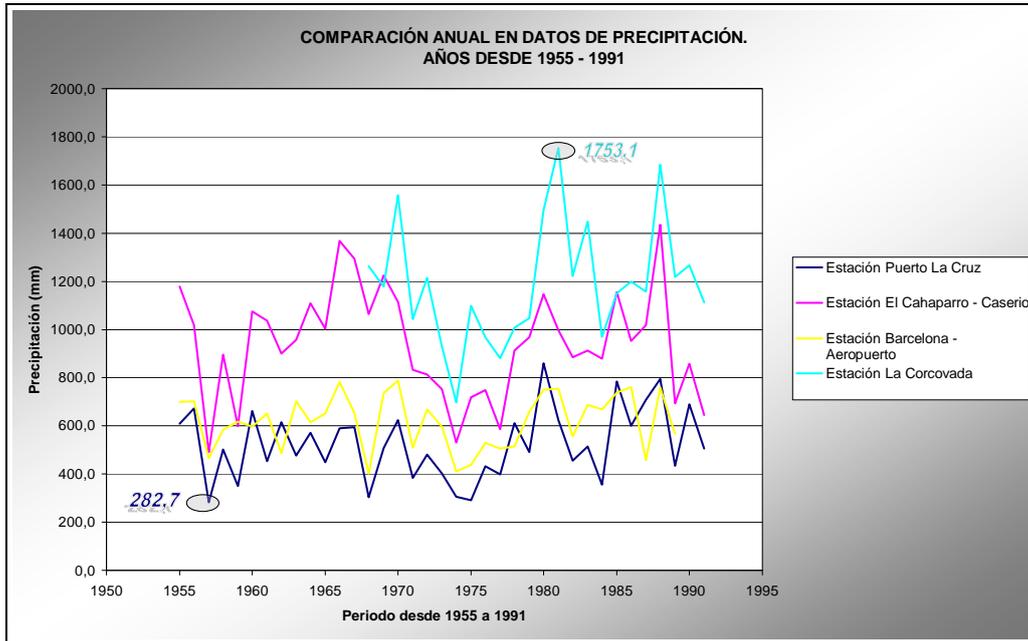
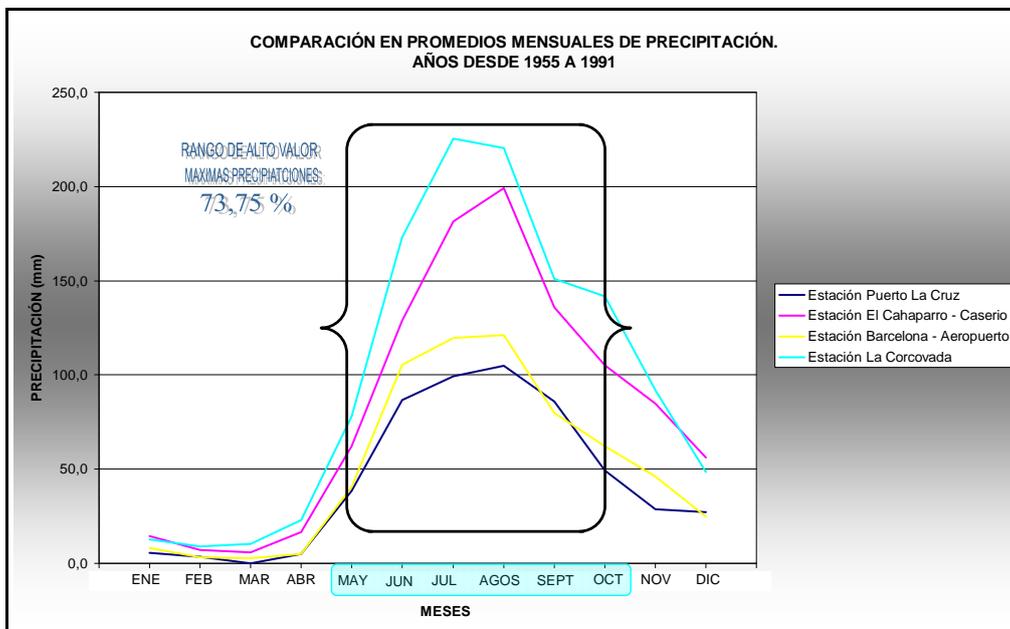
Grafico N° 2 Promedios Mensuales de Precipitación. Datos obtenidos en DEA – Anzoátegui.

Los gráficos N° 1 y N° 2, muestran las precipitaciones registradas en las cuatro estaciones; las mayores precipitaciones se registran en la Estación Puerto La Cruz (320 m.s.n.m.) y en El Chaparro – Caserío (90 m.s.n.m.); y con menor precipitación están en el Barcelona – Aeropuerto (7 m.s.n.m.) y en La Corcovada (15 m.s.n.m.). Estos valores de precipitación demuestran que están relacionadas con la altitud, presentando el mayor valor de precipitación al Sur y Sureste de la zona de estudio, en la cual comienza la serranía.

Los registros de precipitaciones muestran una tendencia mensual, en la cual se obtiene un grafico unimodal, ver Grafico N° 2, que se puede interpretar como reflejo de los periodos climáticos característicos de la zona de estudio; en diciembre se presenta la sequía a causa del declive de las lluvias y esta culmina en abril, presentando los niveles más bajos entre febrero y marzo; en mayo se inicia un periodo lluvioso que culmina en noviembre, observándose los mas altos valores de precipitación entre mayo y septiembre, representando el 73,75% de la precipitación anual.

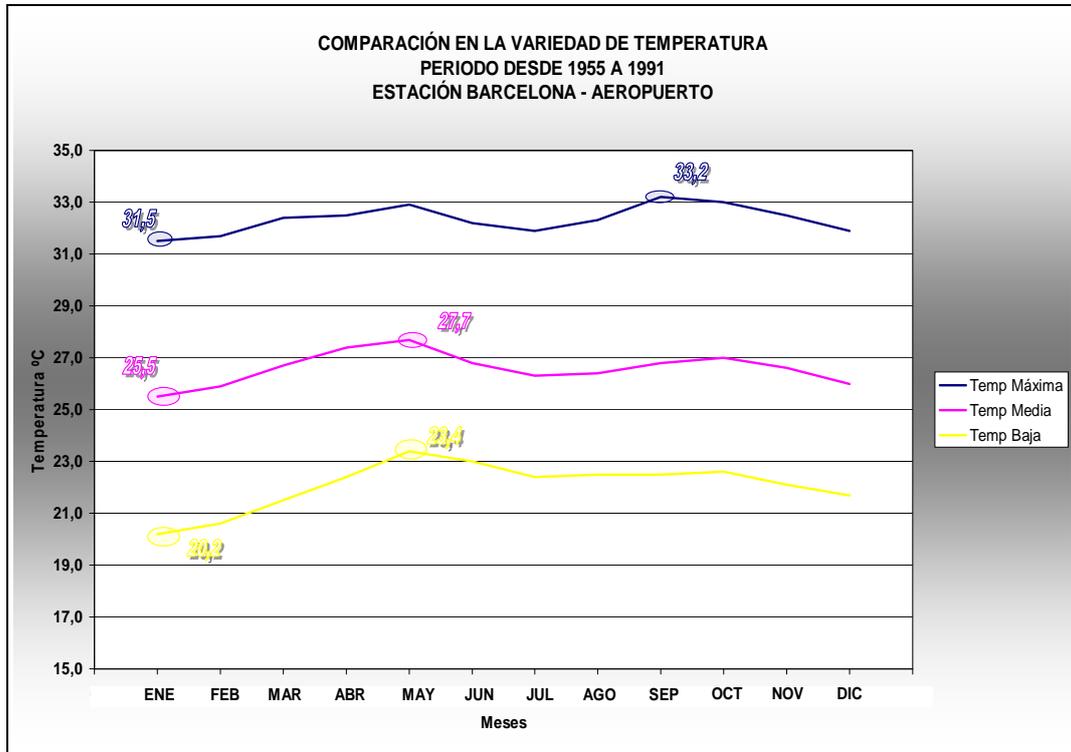
Gráfico N° 3. Se observa el valor promedio de las temperaturas máximas, media y baja, registros obtenidos en la estación meteorológica Barcelona-Aeropuerto. Datos obtenidos en DEA – Anzoátegui.

En el gráfico se observan los promedios de los tres rangos de temperatura, es decir, el promedio de temperatura media, la máxima y la baja, verificando el patrón antes reseñado y destacándose una continuidad de altibajos en sus valores. De esta manera señalan la temperatura más alta está entre los meses de mayo y octubre, mientras que el mes de menor temperatura se encuentra el mes de enero.

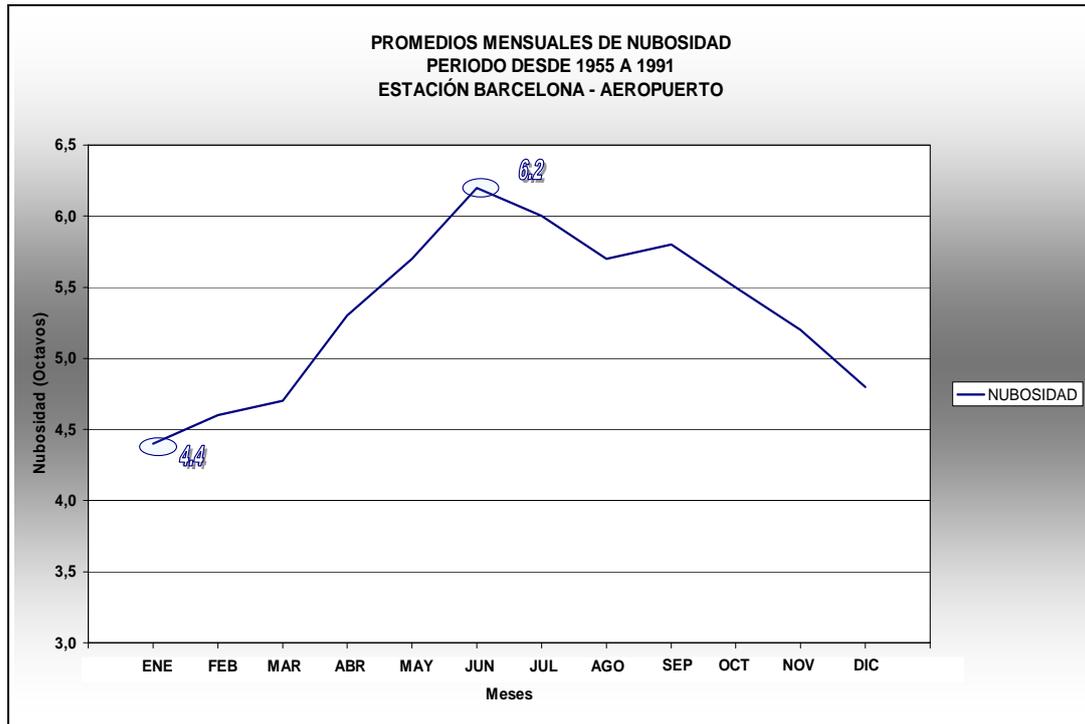
Gráfico N° 4. Se muestra el valor promedio mensuales de Nubosidad, registros obtenidos en la estación meteorológica Barcelona-Aeropuerto. Datos obtenidos en DEA – Anzoátegui.

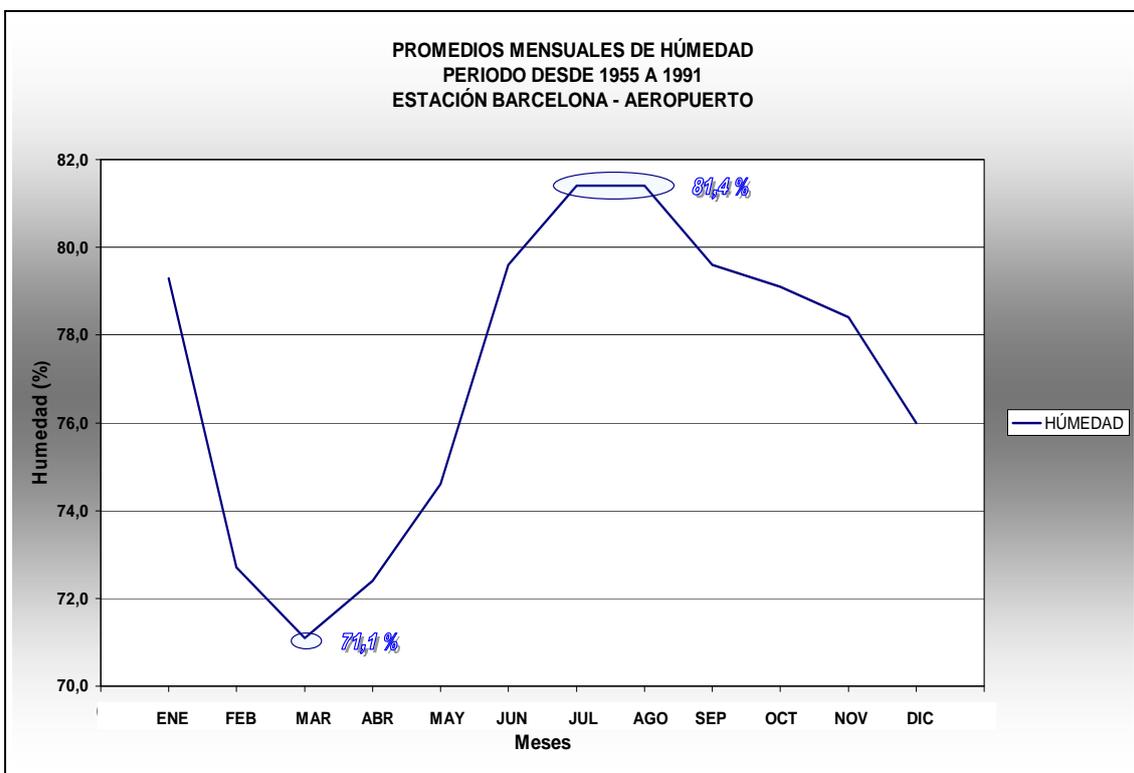
*Grafico N° 6. Valores Promedios del porcentaje de Humedad de la Estación Barcelona – Aeropuerto.
Datos obtenidos en DEA – Anzoátegui.*

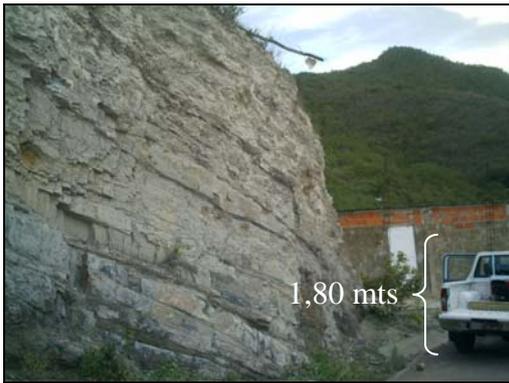
Figura N° 21. Afloramiento de la Formación Querecual, PL-1-34, Foto 16 azimuth 190.

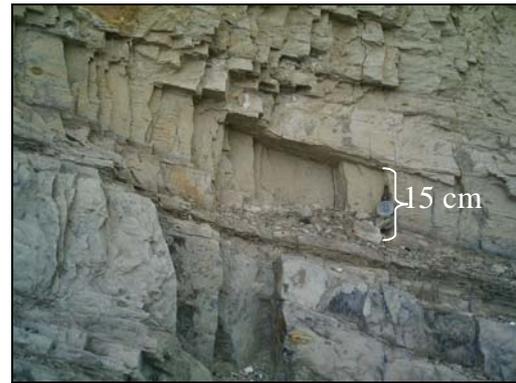
Figura N° 22. Afloramiento de la Formación Querecual, PL-1-34, Foto 21 azimuth 182.

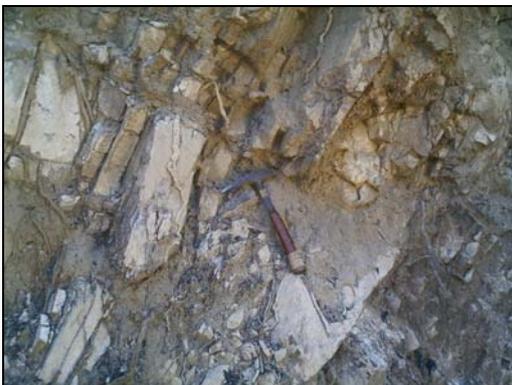
Figura N° 23. Afloramiento de la Formación San Antonio, PL-1-8, Foto 1 azimuth 234.

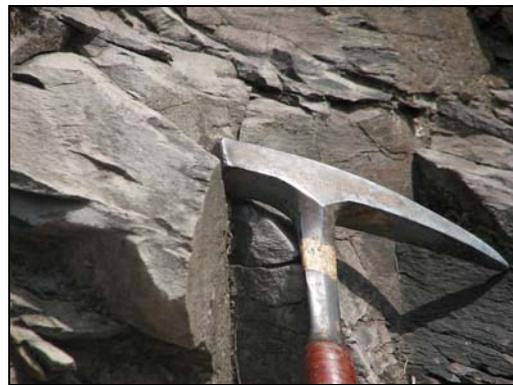
Figura N° 24. Afloramiento de la Formación San Antonio, PL-3-33, Foto 9 azimuth 83.

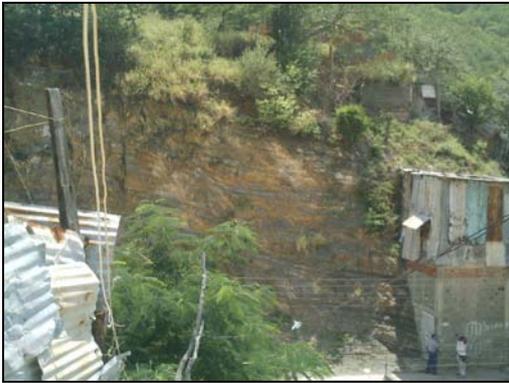
Figura N° 25. Afloramiento de la Formación Vidoño, PL-1-48, Foto 24 azimut 27.

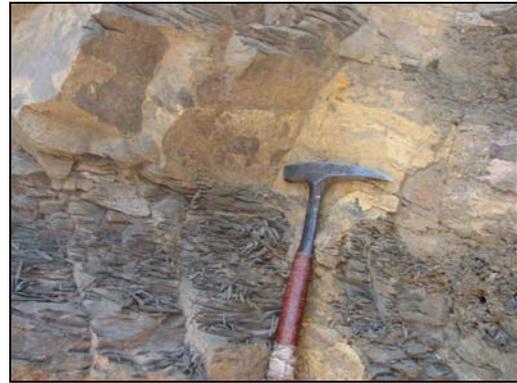
Figura N° 26. Afloramiento de la Formación Vidoño, PL-1-48, Foto 10 azimut 19.

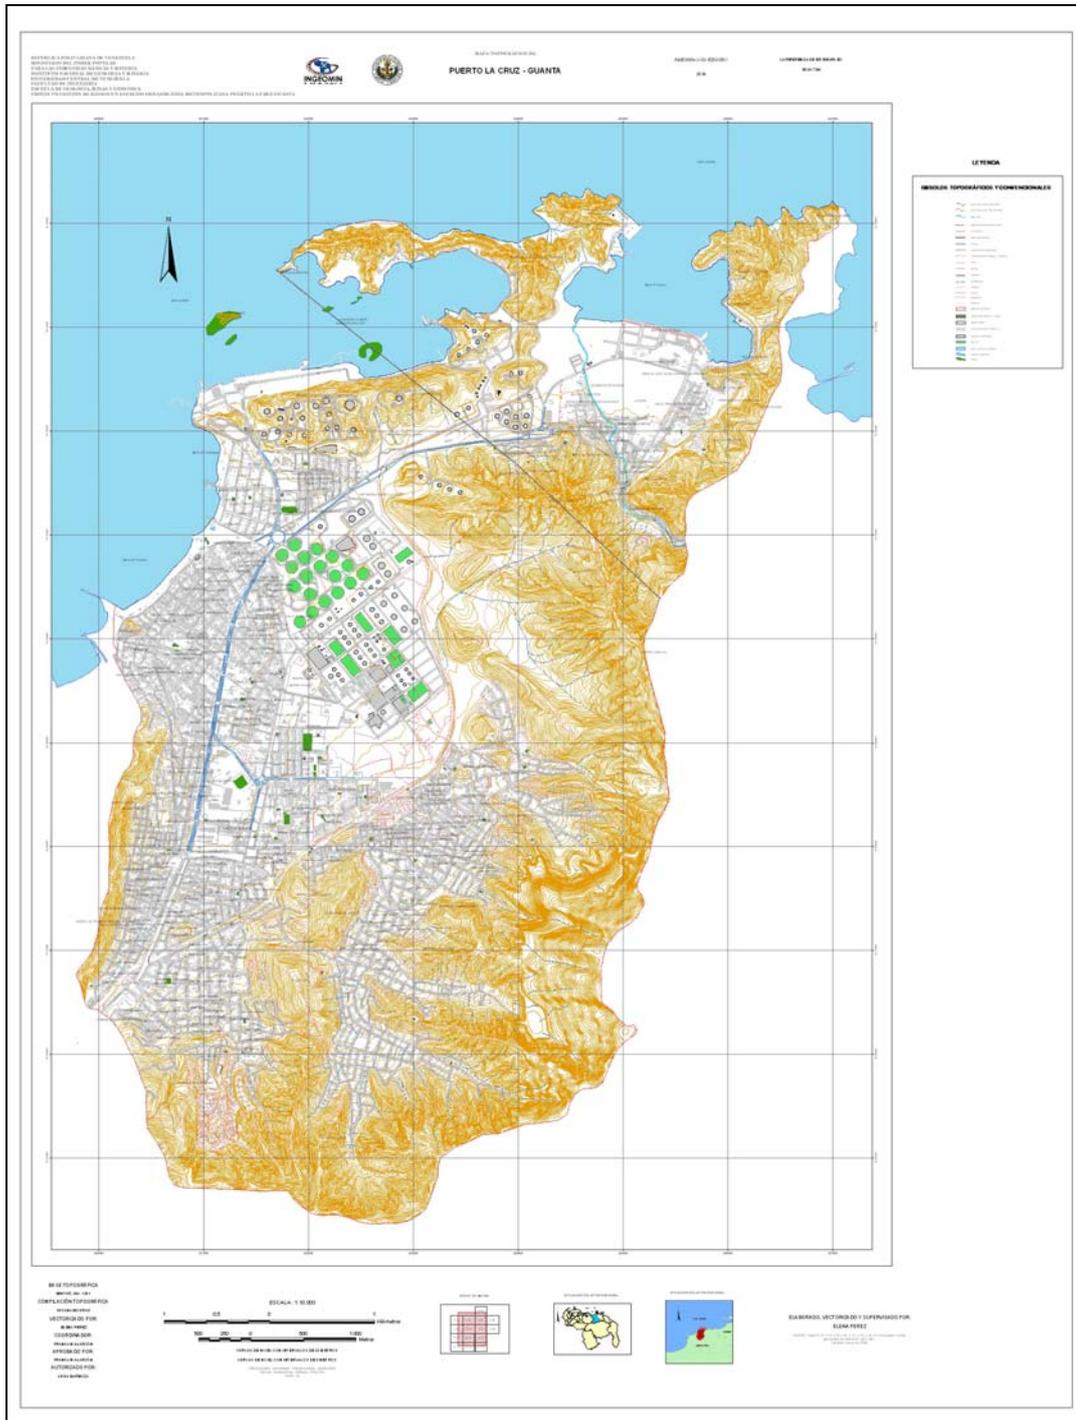
Figura N° 29. Mapa Topográfico. Digitalizado por INGEOMIN.

Tomando en cuenta la información topográfica de los mapas a escala 1:5.000 que fueron obtenidas por MINDUR en el año 1991, por medio de las siguientes hojas: H-15, I-13, I-14, I-15, I-16, J-13, J-14, J-15, J-16, K-13, K-14, K-15, L-13, L-14 y L-15, ver Fig. N° 28. En la cual fue digitalizada por INGEOMIN bajo el software Sistema de Información Geográfico, ArcGis 9.3, de esta manera se generó el mapa topográfico a escala 1:10.000, ver Fig. N° 29.

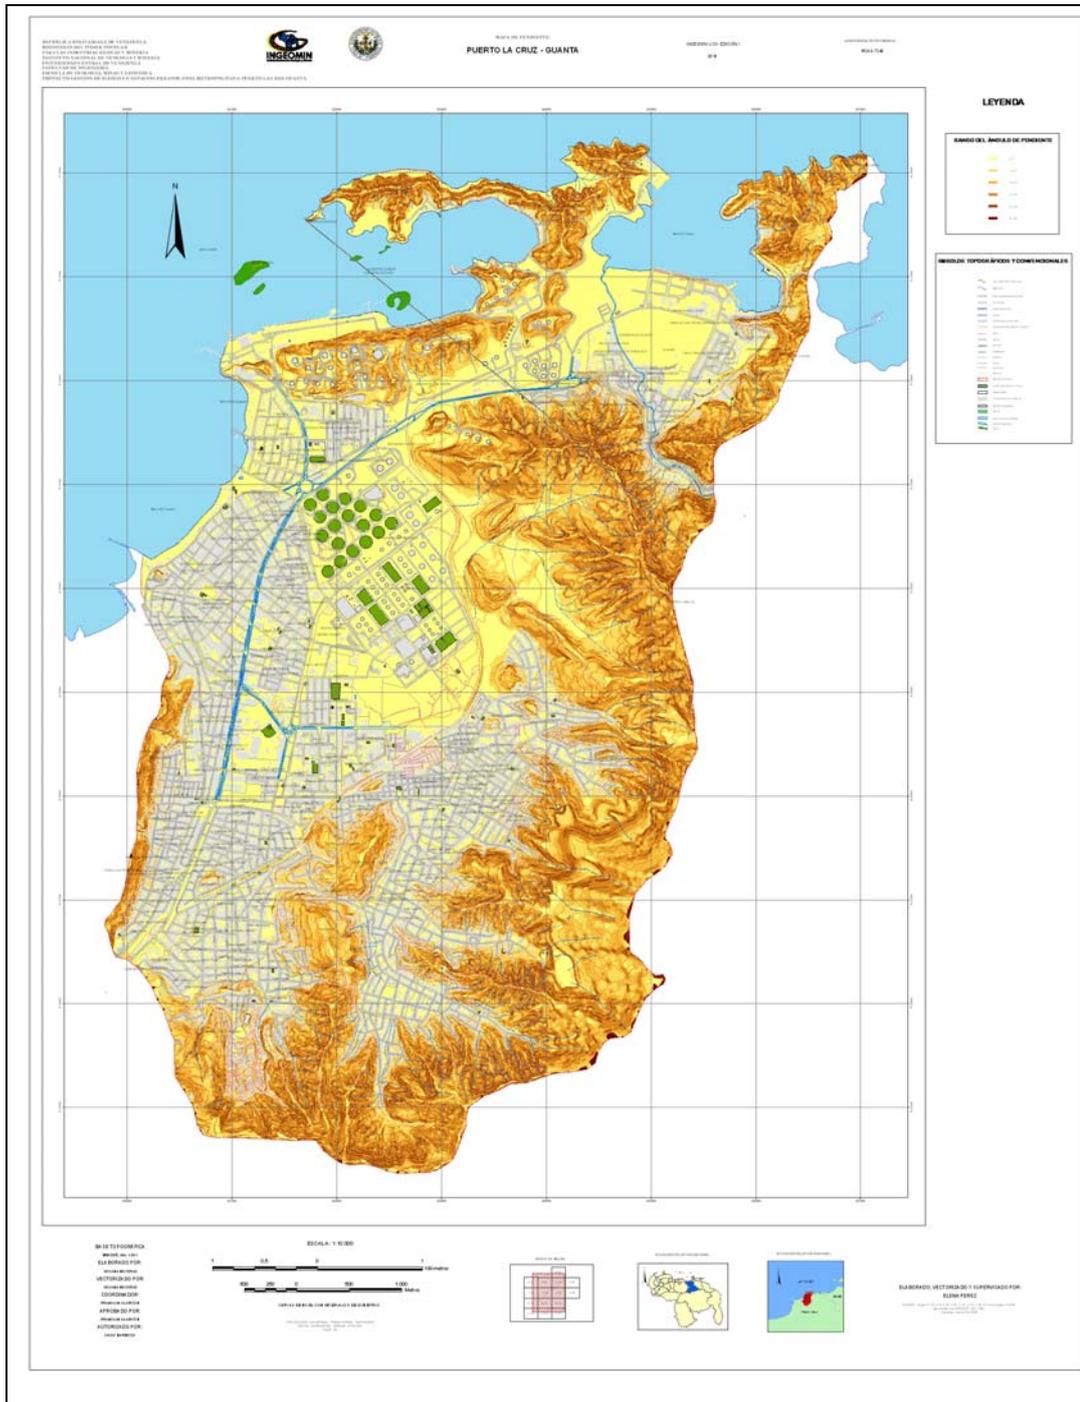
Figura N° 30. Mapa de Pendiente.

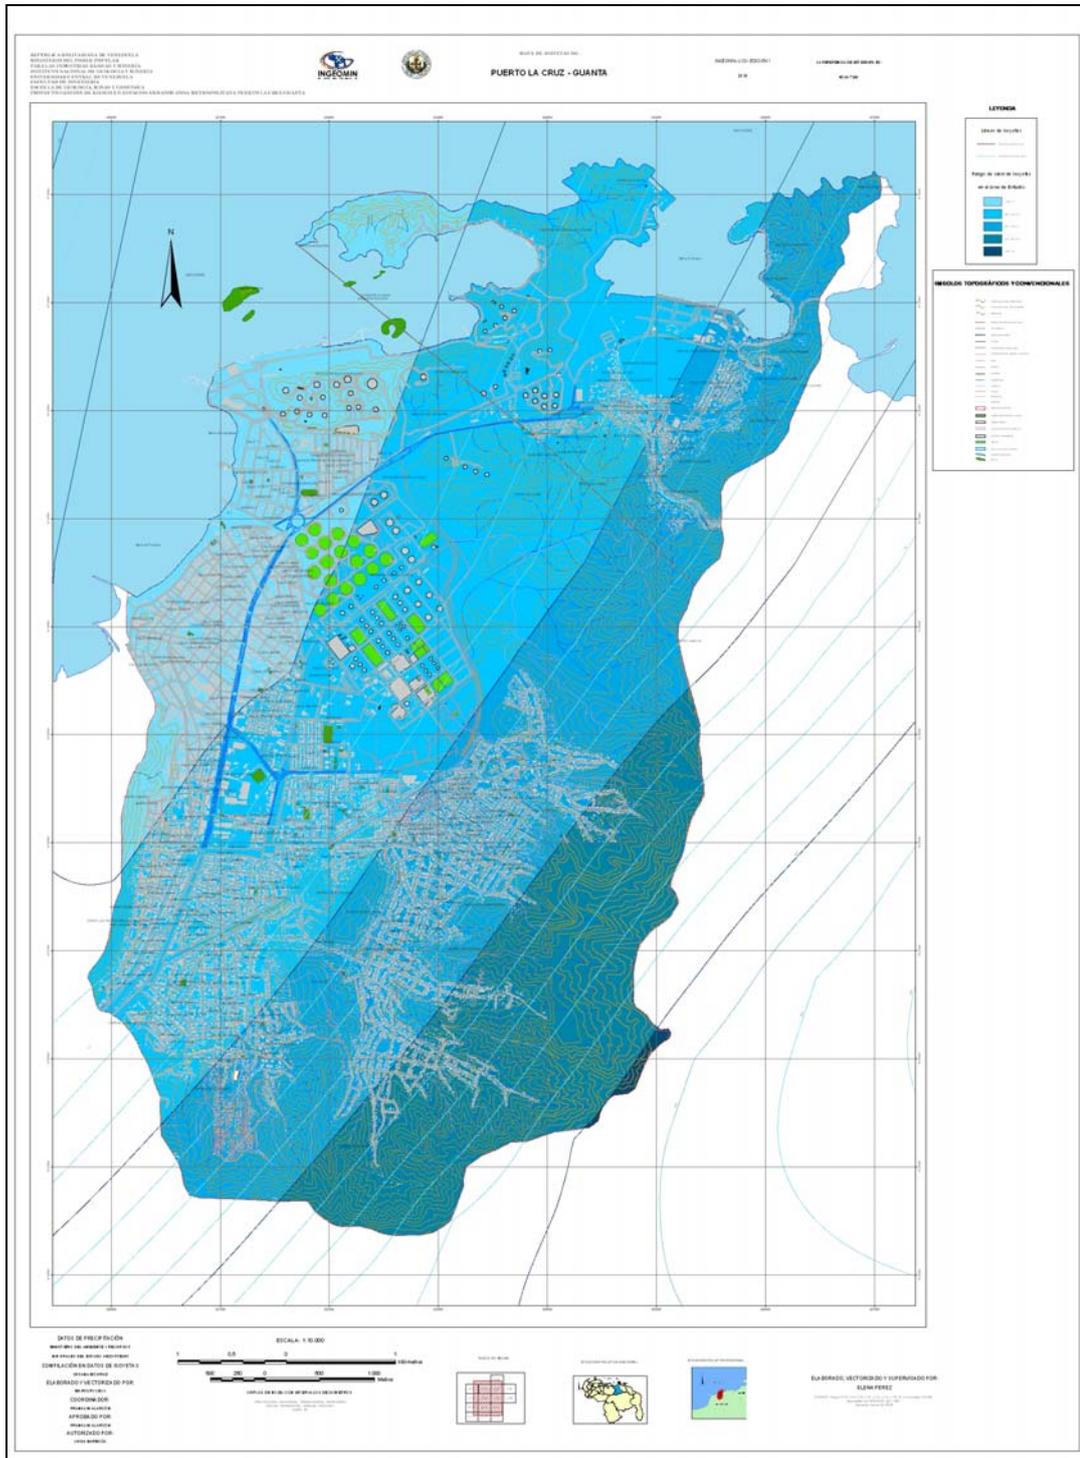
Figura N° 32. Mapa de Isoyetas.

Estos datos se tomaron en cuenta solo para la elaboración del mapa de precipitación (mapa de Isoyetas de Puerto La cruz Guanta); y el resto fueron considerados en el marco referencial como la nubosidad, evaporación y temperatura, pero de igual son de gran importancia, para la información referente al tipo de clima y temperatura que se manifiesta en el área de estudio. Determinando de esta manera los rangos de valores de precipitación, se digitaliza el Mapa de Isoyetas, ver la Fig. N° 32.

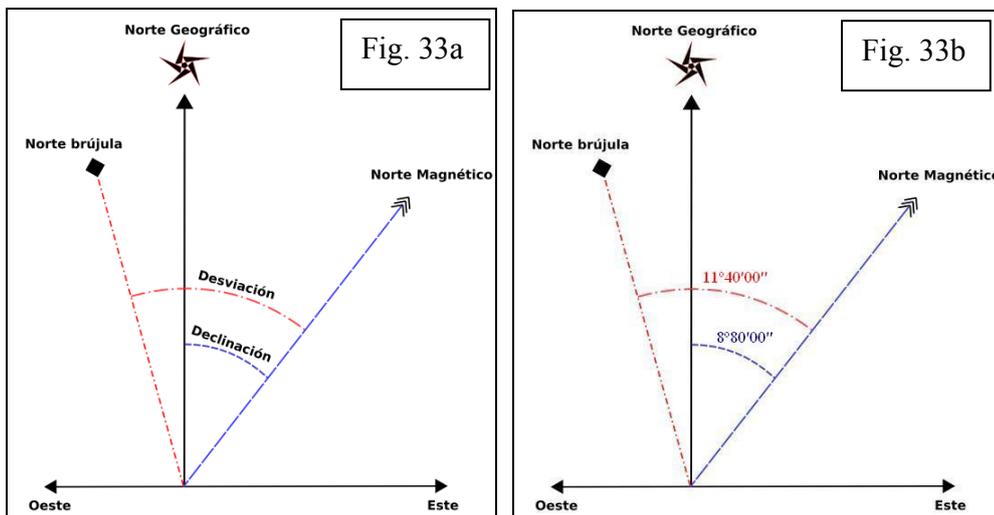
Figuras N° 33a y N° 33b, Donde se muestra en el lineamiento rojo es la desviación del Norte de la brújula y el lineamiento azul es la declinación magnética que esta calculada en el sector, que muestra la desviación esta en $11^{\circ}40'00''$ y la declinación se determino en $8^{\circ}80'00''$.

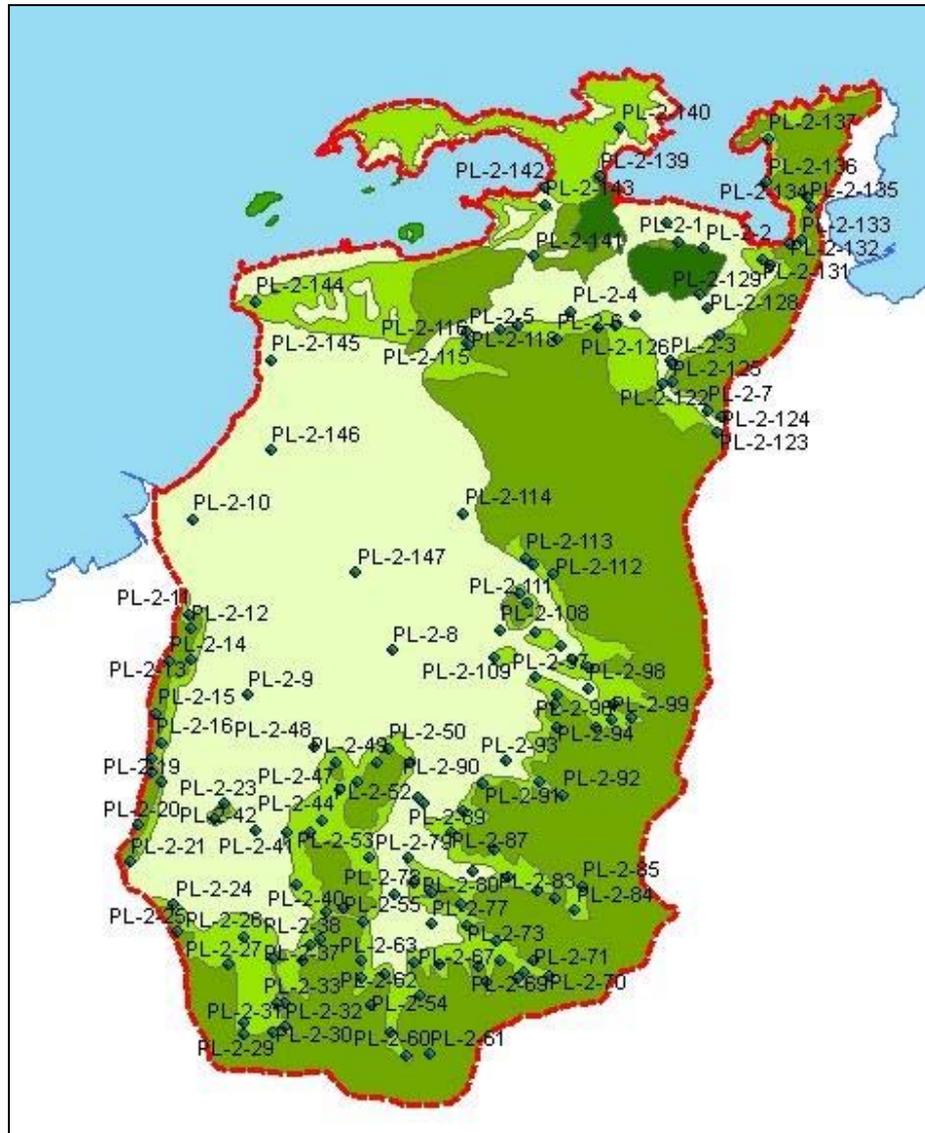
Figura N° 38. Muestra del mapa de vegetación señalados con los puntos de levantamientos que se efectuaron en la segunda salida.

Por la escasa información que se tiene de la cobertura vegetal, se efectuó una segunda salida de campo realizando un recorrido del área de estudio y se tomaron puntos arbitrarios por toda la zona, teniendo en cuenta la clasificación seleccionada y de esta manera se puede apreciar los puntos de levantamiento en la data de cobertura vegetal como se muestra en la Fig. N° 38, que muestra el mapa con cada uno de los puntos de levantamiento efectuados en este recorrido.

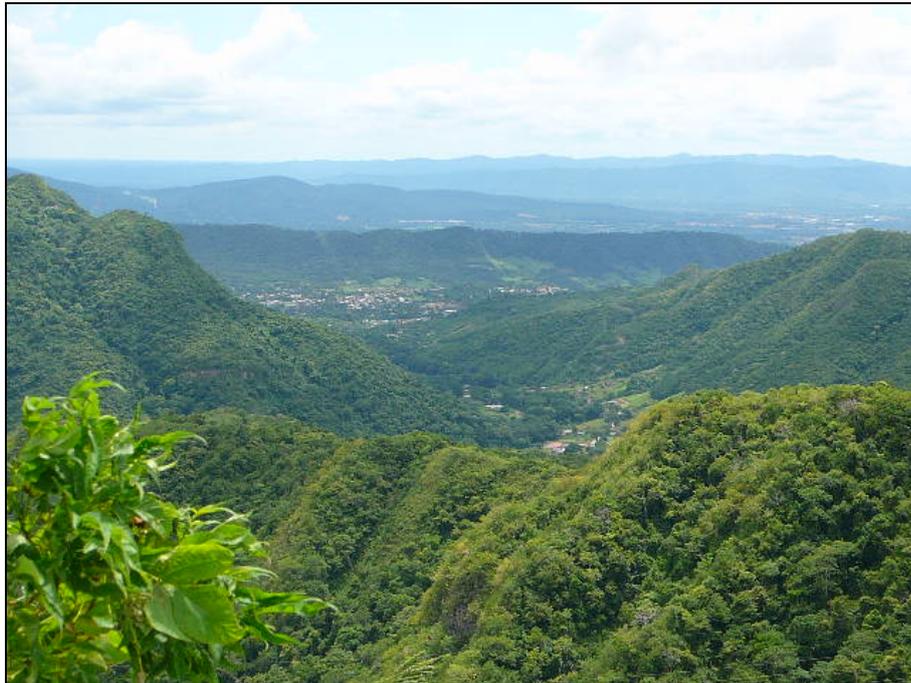
Figura N° 47. Foto tomada desde el punto PL-1-2, con azimut 293.

Unidad de piedemonte: se encuentra conformado por topofomas de relieves altos o moderadamente altos, (ver Fig. N° 47) y esta distribuida por zonas montañosas, vegas, laderas, colinas, relieve de cuesta y verma costera; y se describen a continuación:

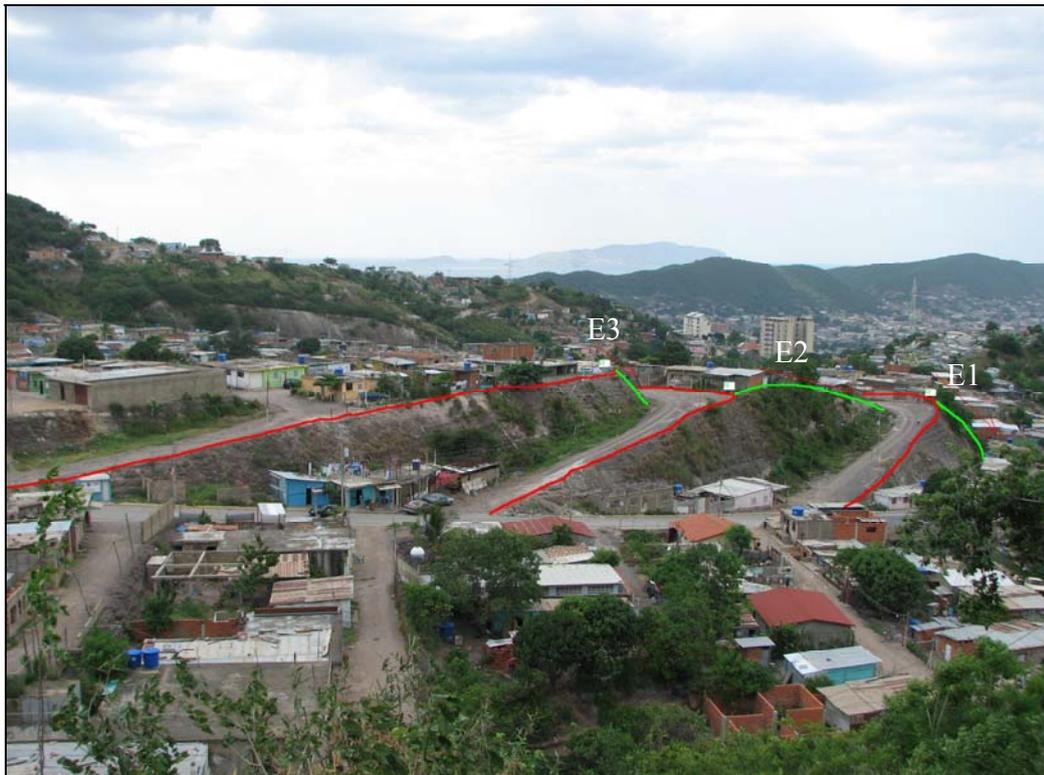
Figura N° 49. Escalones de terrazas que se encuentran en la Urbanización Miramar.

- (d) **Llanura Costera:** marca el margen exterior del valle amplio, que parte de ella limita con el Mar Caribe, representa una topografía de muy baja altitud y de pendiente muy suave entre 1° - 3° grados, contiene sedimentos de arenas de grano fino, arenas sucias o grano grueso, limos poco frecuentes.
- (e) **Lomas:** representados como las pequeñas elevaciones que se distribuyen alrededor del valle en su lado este.
- (f) **Terrazas:** es una pequeña área en la zona de estudio que se encuentra en la Urbanización Miramar, denominado terrazas, mas por su topografía que por su contenido litológico, marcando una especie de escalones, que para una mejor apreciación, se puede ver como E1, E2 y E3, referenciado en el ejemplo de la Fig. N° 49.
