TRABAJO ESPECIAL DE GRADO

**ESTUDIO DE SUSCEPTIBILIDAD ANTE LOS PROCESOS DE
MOVIMIENTOS EN MASA, EN LA ZONA DE PUERTO LA
CRUZ – GUANTA, DE LOS MUNICIPIOS SOTILLO Y
GUANTA, AL NORESTE DEL ESTADO ANZOÁTEGUI.**

Presentado ante la Ilustre
Universidad Central de Venezuela
Por la Br. Mourad N, Susana
Para optar al Título
de Ingeniero Geólogo

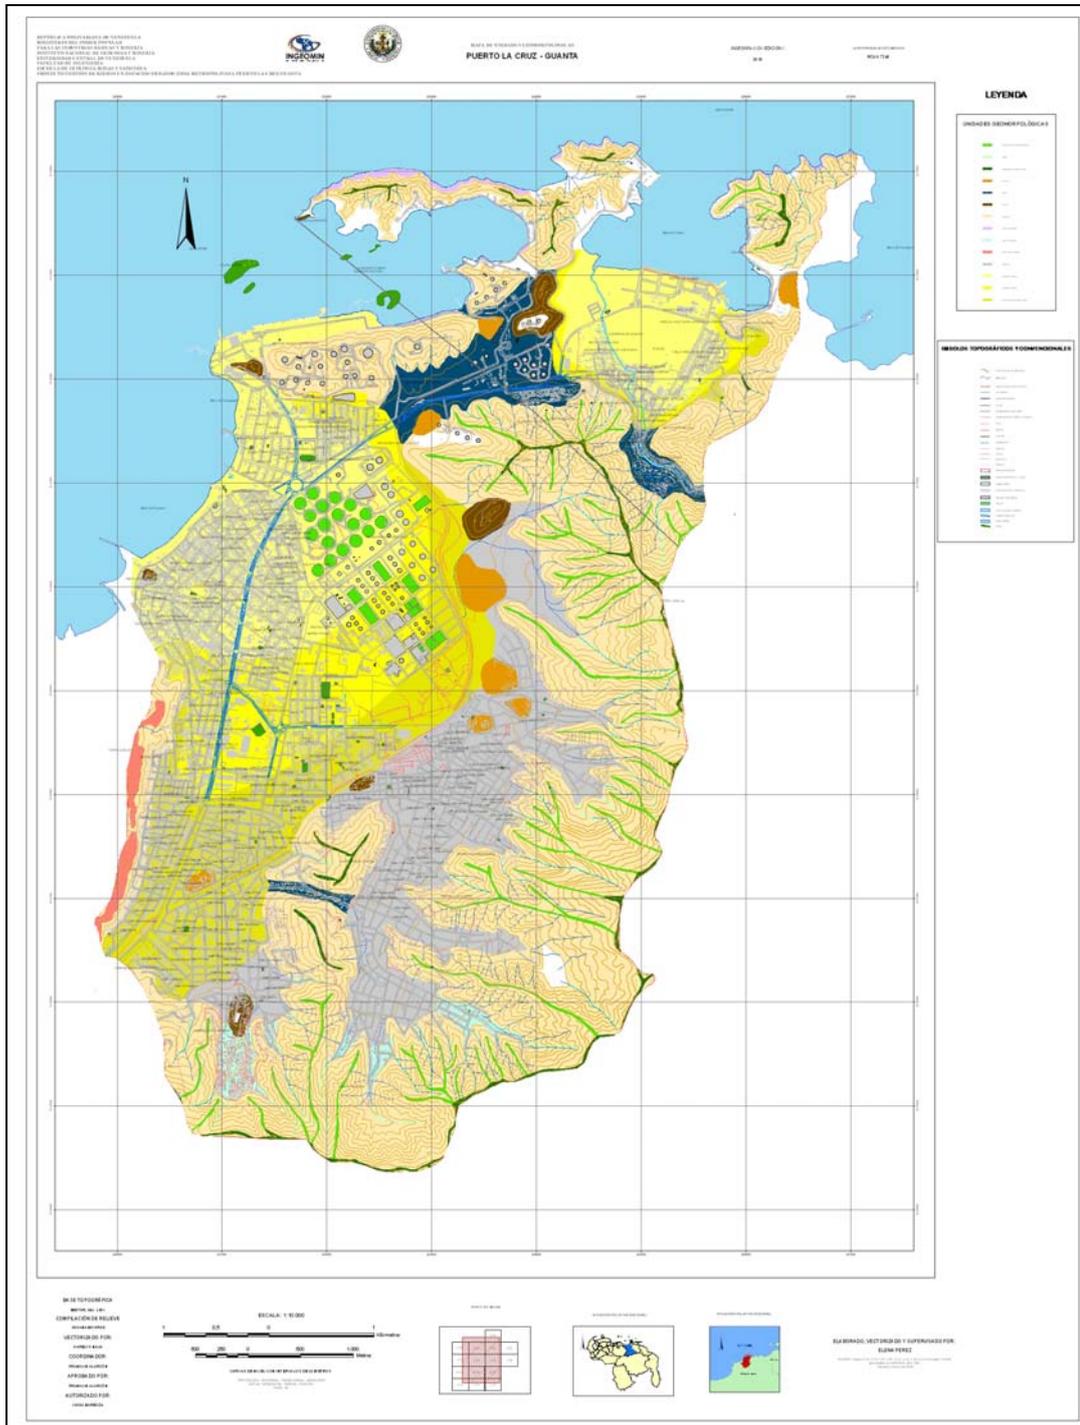
Figura N° 50. Mapa de Unidades Geomorfológicas

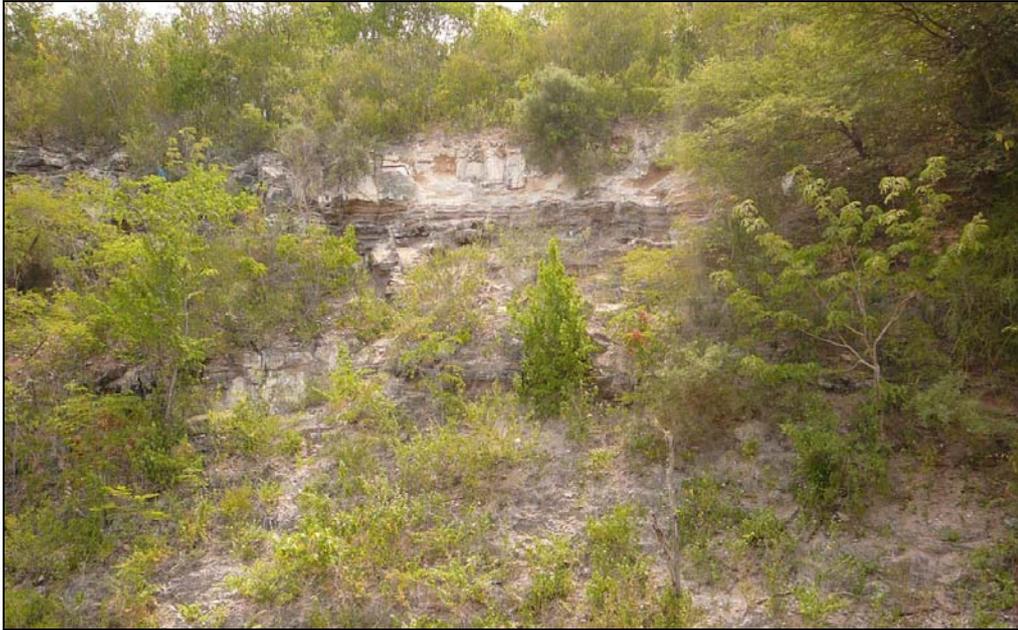
Figura N° 51, Punto PL-1- 41, con azimut 198.

Procesos de reptación se observo en el lado Este de la zona, donde se encuentra la fila que abarca los Barrios desde Barrio Sierra Maestra hasta Barrio Unión, como se observa en la Fig. N° 51.

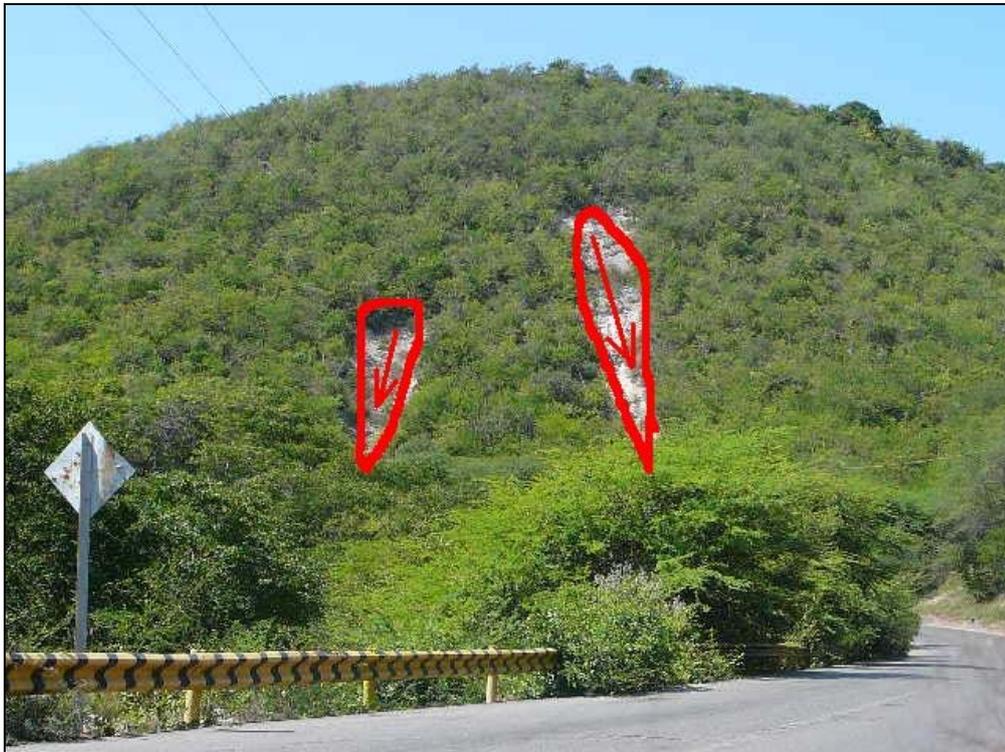
Figura N° 52. Punto PL-3-25 Flujos de detritos

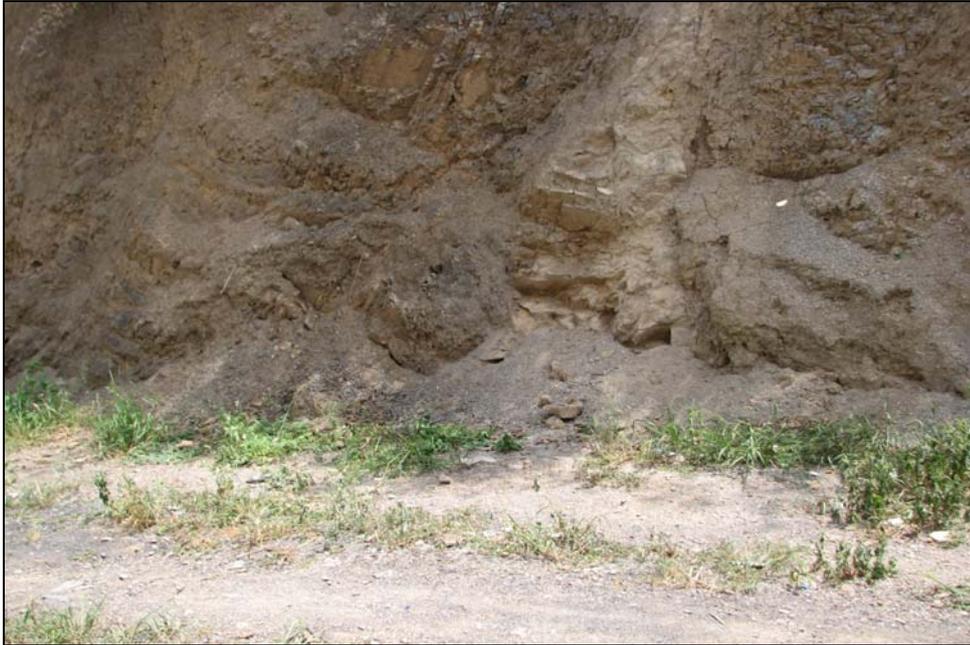
Figura N° 53. Punto PL-1-20. Acumulación de sedimentos a causa de los flujos de detritos.

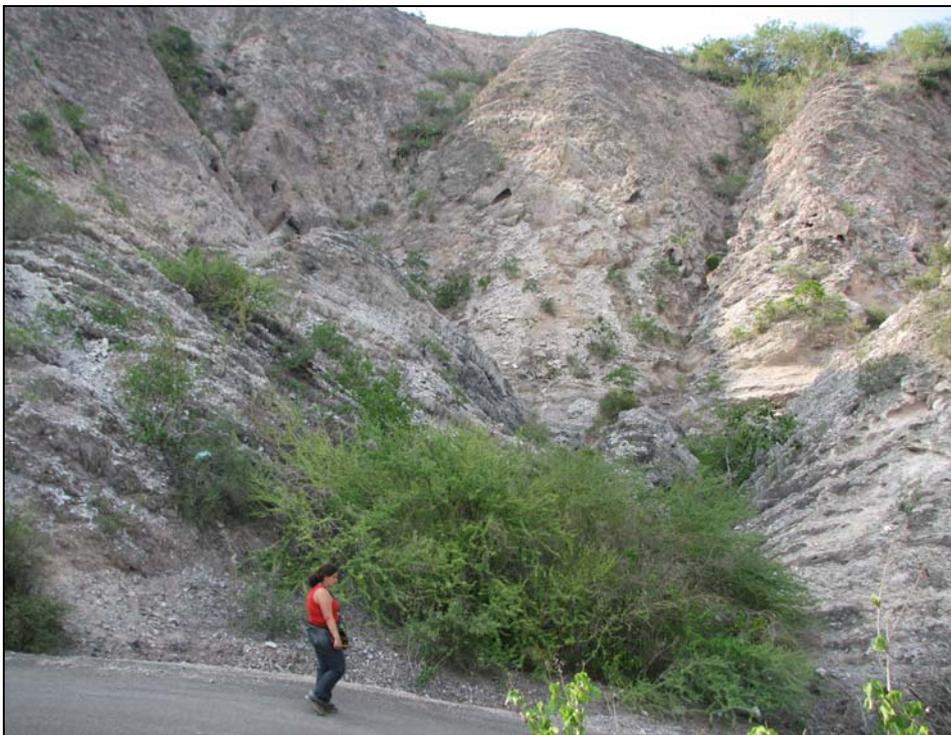
Figura N° 54. Punto PL-1-33. Se observan claramente las marcas de las cárcavas y a su alrededor surcos, mostrando así la fuerte erosión afectando la estabilidad del terreno.

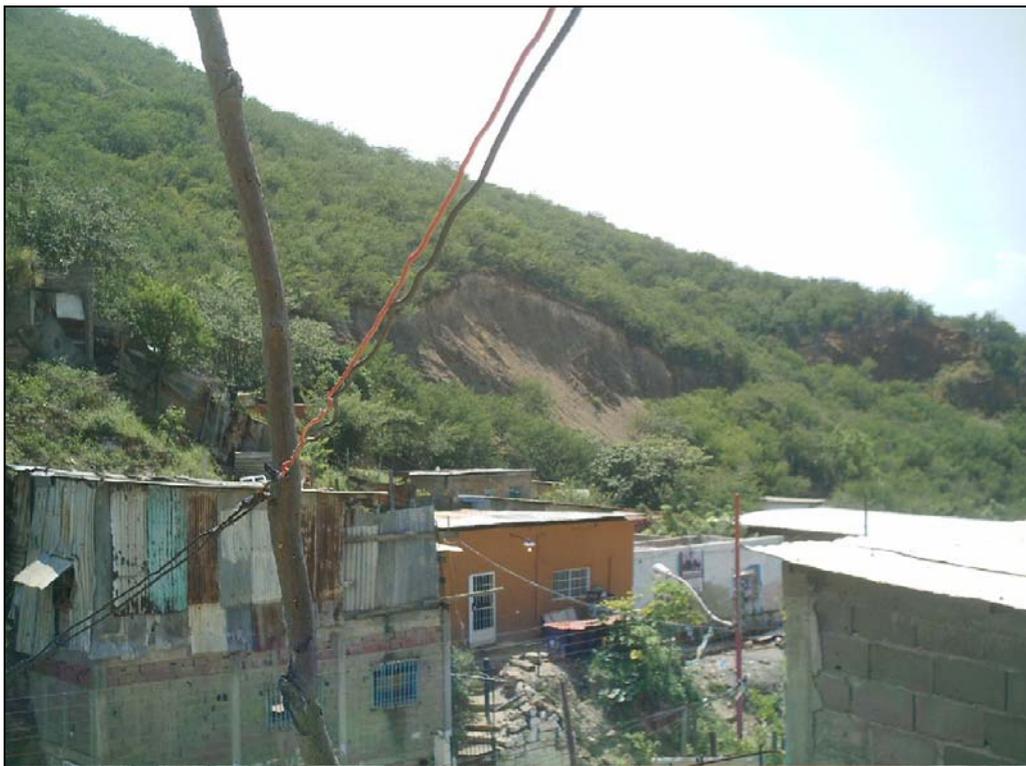
Figura N° 55. Foto tomada desde el punto PL-1-48 con azimut 217.

Uno de los procesos que se muestran con mayor detalle y variedad son las coronas que muestran las cicatrices, que son las marcas que dejan reflejados los tipos de deslizamientos que se presentan en la zona ya se encuentren activos e inactivos. En la Fig. N° 55, se muestra un deslizamiento rotacional activo, y marca en su topografía la corona de cicatriz que evidencia el lineamiento de origen en la misma; por otro lado la Fig. N° 56, se muestran coronas marcando deslizamientos inactivos evidenciados por los rasgos topográficos.

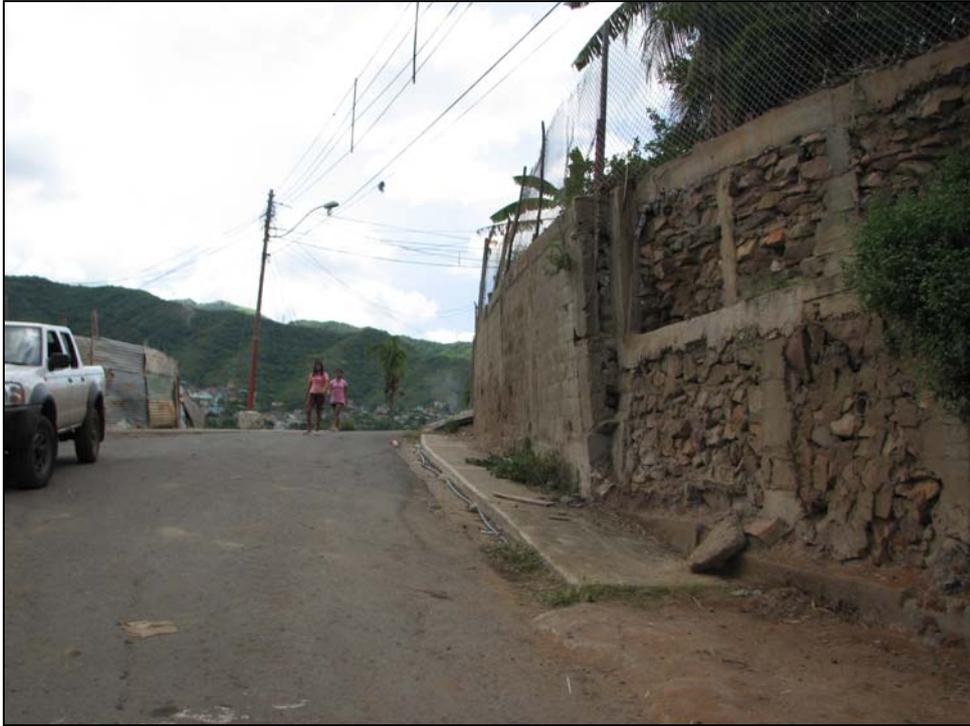
Figura N° 57. PL-1-19 azimut 239. Desnivelación de pared.

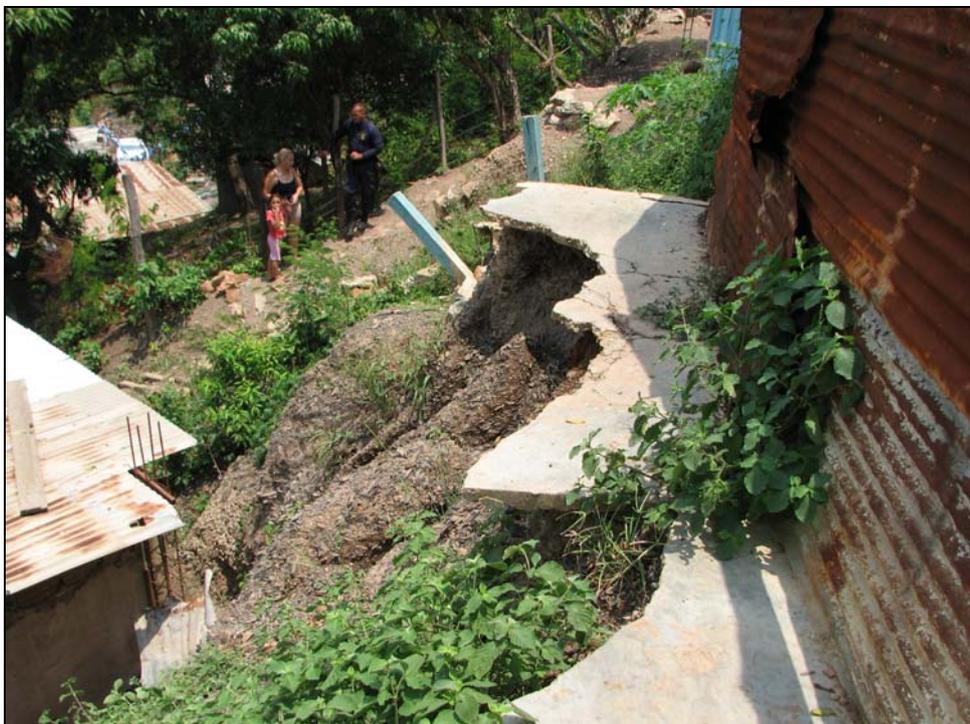
Figura N° 58. Punto PL-1-22, azimut 212

Los deslizamientos que afectan el área urbana, se evidencia en el sector Guatatará en este sector las paredes y aceras están totalmente agrietadas y desniveladas, por la fuerza de empuje del mismo terreno, esta observación se aprecia en las Fig. N° 57 y Fig. N° 58, en el sector el Junquito donde se encuentran los procesos de deslizamiento rotacional y flujos de detritos.

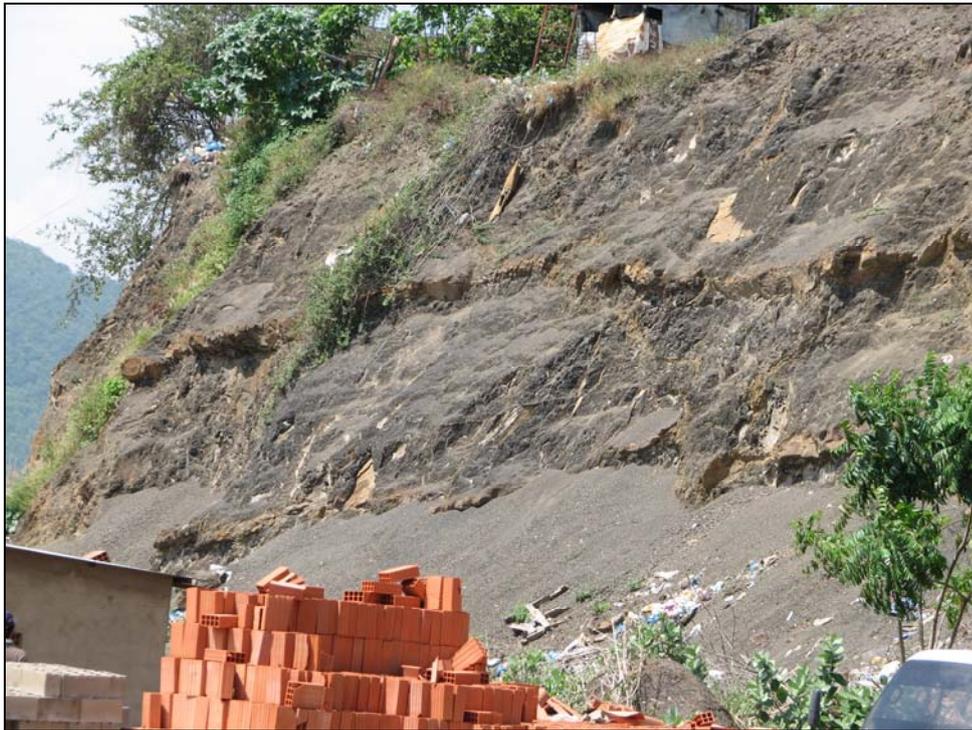
Figura N° 59, Punto PL-1-46, con azimut 113. Glacis de acumulación

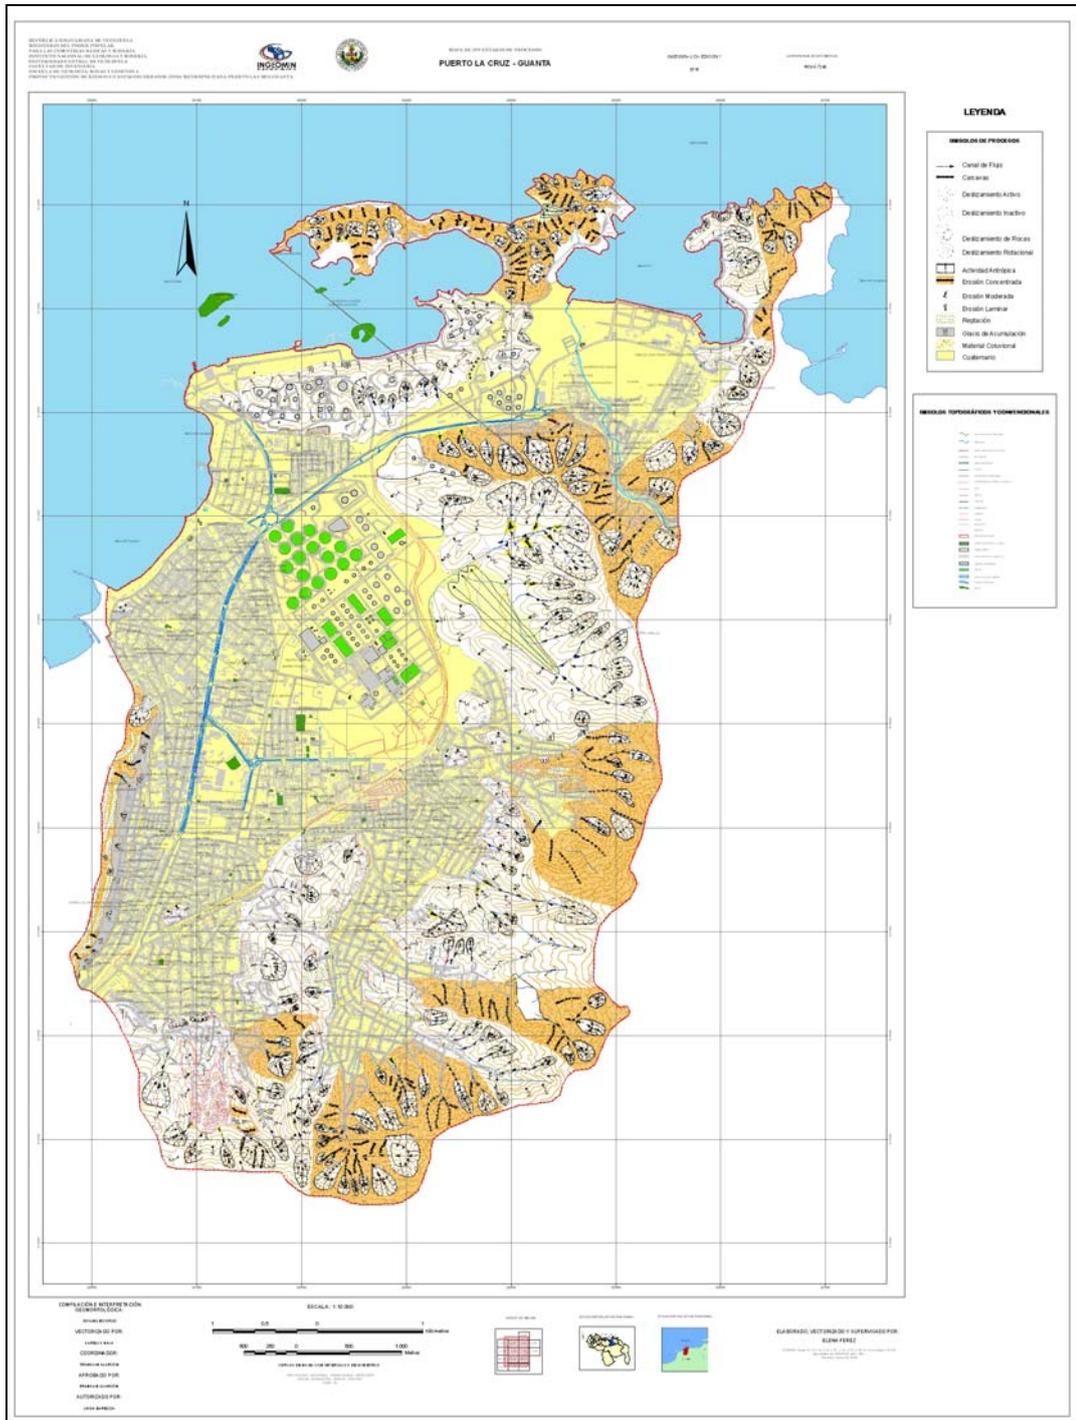
Figura N° 61. Mapa de Inventario de Procesos.

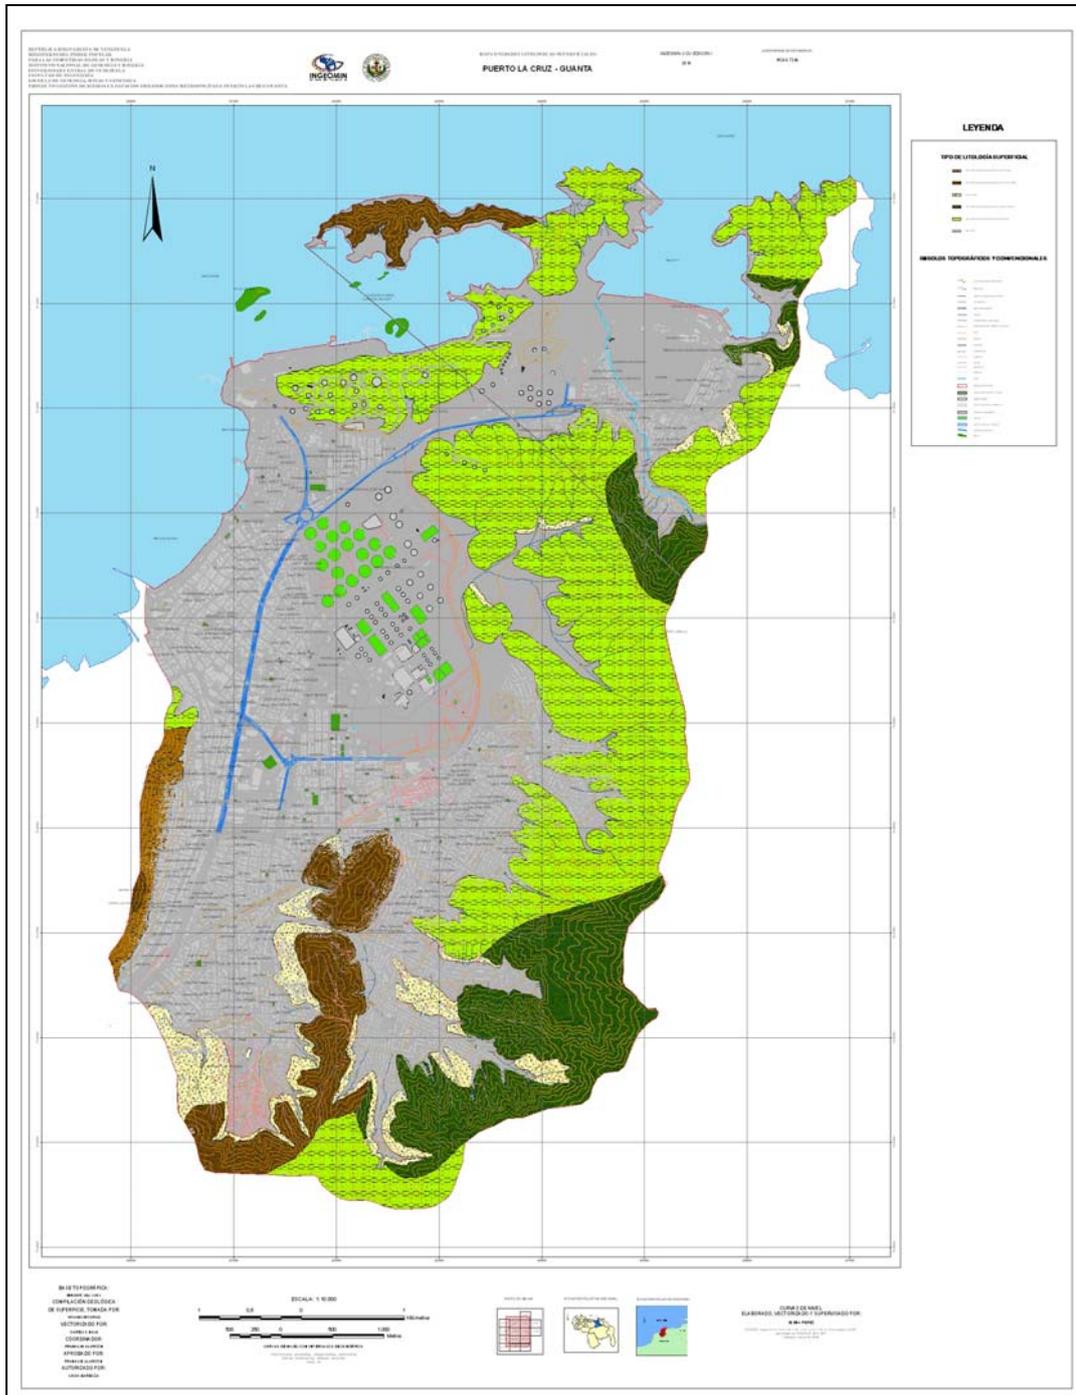
Figura N° 63. Mapa de Unidades Litológicas Superficiales.

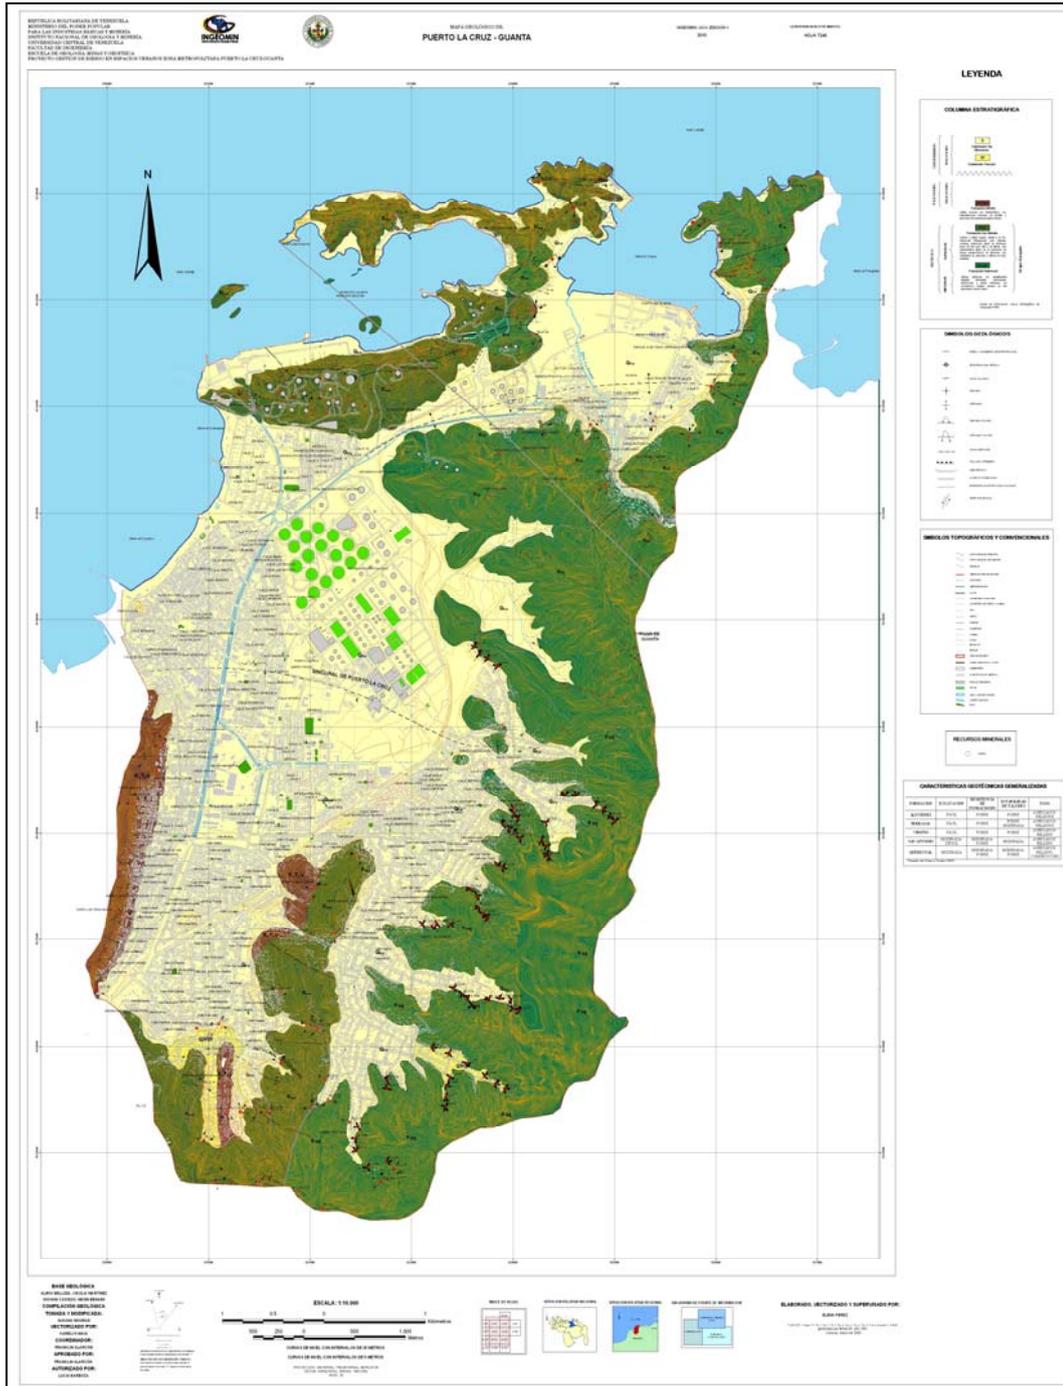
Figura N° 65. Mapa Geológico-Estructural de la zona Puerto La Cruz – Guanta.

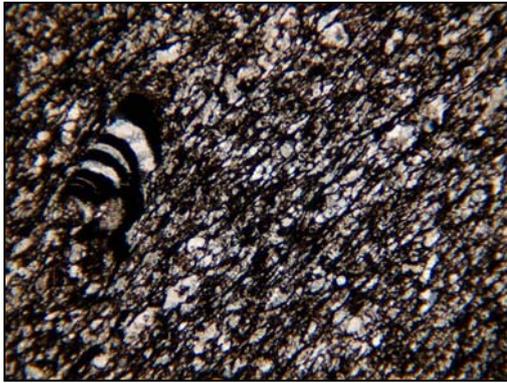
Al microscopio se observa una distribución anisotrópica de los componentes, los granos de calcita se encuentran siguiendo una orientación preferencial paralela y envueltos por la matriz probablemente de grafito o materia muy similar a los esquistos y en algunas zonas a los augengneises. La matriz es de color negro y los granos son algunos de calcita y otros ya se encuentran micritizados. Aun se conservan escasos restos fósiles. No se observa porosidad, ver Fig 87 y Fig. 88.

El contenido mineralógico en orden de decreciente de abundancia es el siguiente: calcita (~69%), matriz (~20%), restos fósiles (~10%) y magnetita (~1%).

Figura N° 87. Muestra PL-1-29(1) vista de luz en nicoles cruzados, Escala: 4x/0.10POL

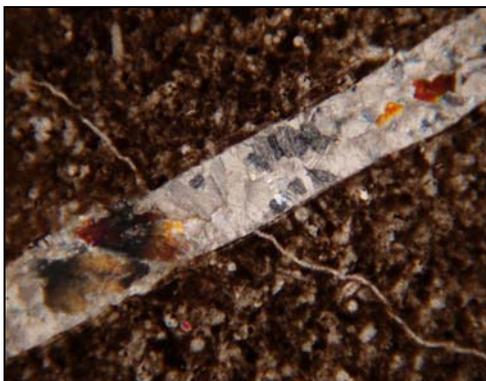
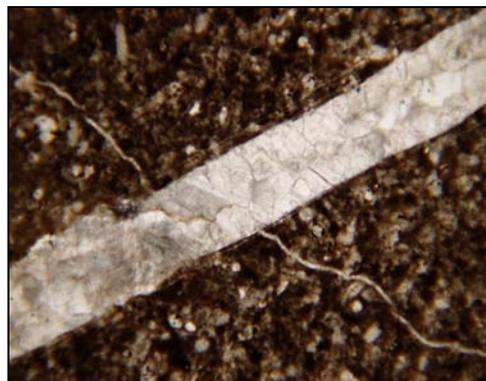
gruesa que atraviesa la sección esta rellena de calcita y escaso cuarzo. No se observa porosidad, ver Fig. 89 y Fig. 90.

El contenido mineralógico en orden decreciente de abundancia es el siguiente: matriz micrítica (~79%) y restos fósiles (~15%), vetillas (~5%) y cuarzo (~1%).

Figura N° 89. Muestra PL-1-31(1) vista de luz en nicols cruzados, Escala: 4x/0.10POL

Figura N° 90. Muestra PL-1-31(1) vista de luz en nicols paralelos, Escala: 4x/0.10POL

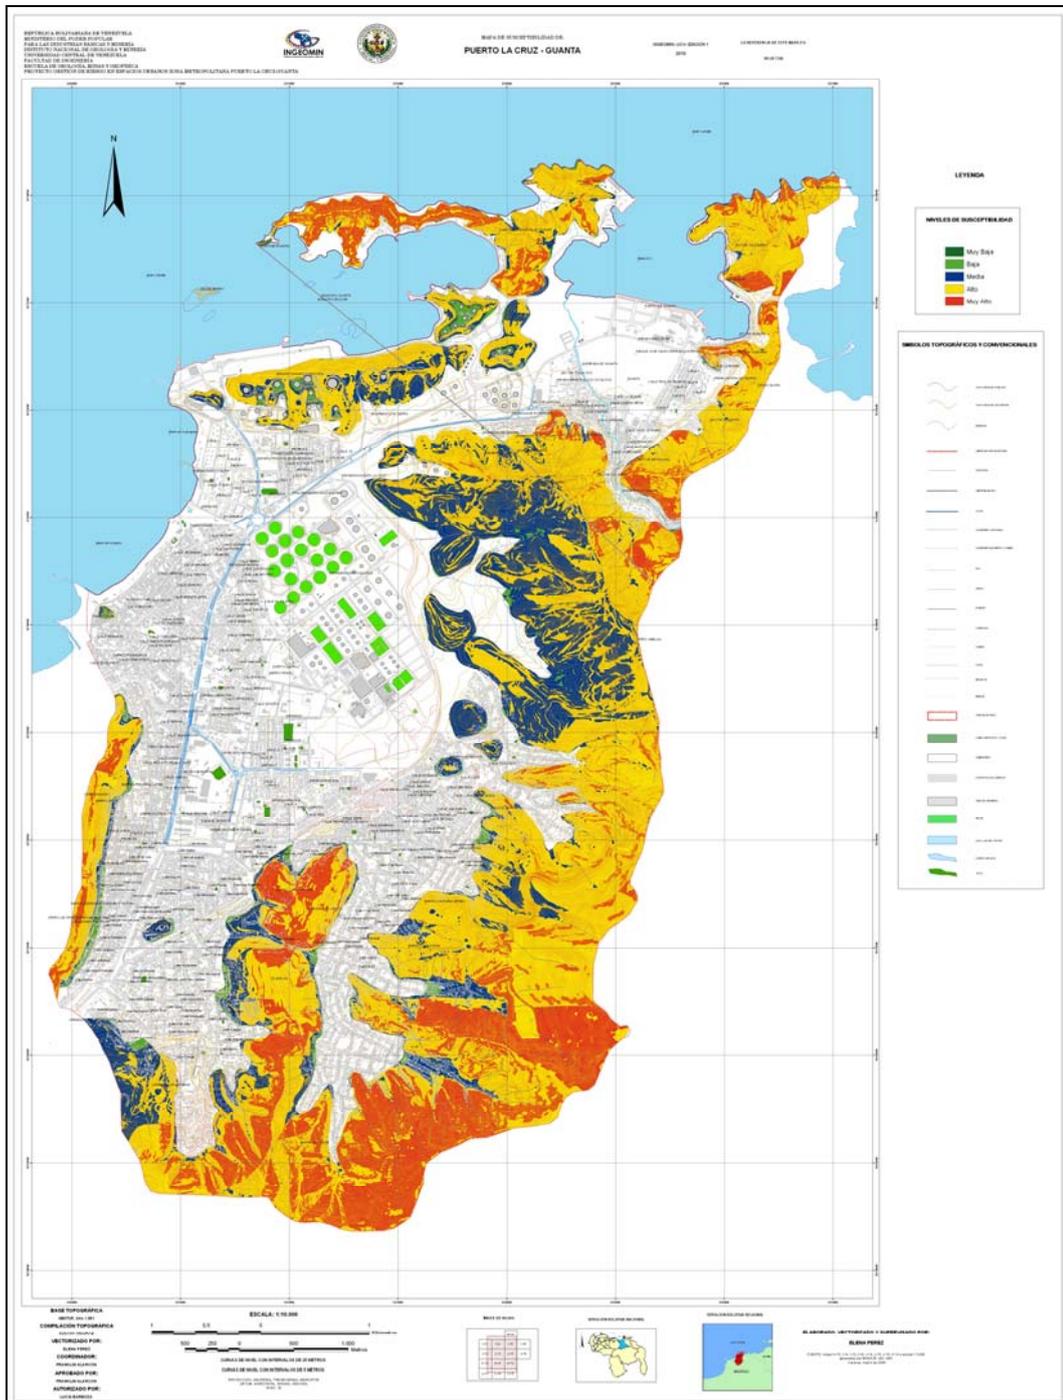
Figura N° 95. Mapa de Susceptibilidad.
