**ANÁLISIS GEOMECÁNICO Y ESTABILIDAD DE
LOS ESTRIBOS EN LA PRESA SOBRE EL
RÍO CUIRA DEL SISTEMA TUY IV,
EN EL SECTOR EL DINERO,
MUNICIPIO ACEVEDO, ESTADO MIRANDA**

**Trabajo Especial de Grado presentado ante la
Ilustre Universidad Central de Venezuela
por el Bachiller:
Vicente Johan Manuel Rico
para optar por el Título de Ingeniero de Minas**

Caracas, 2015

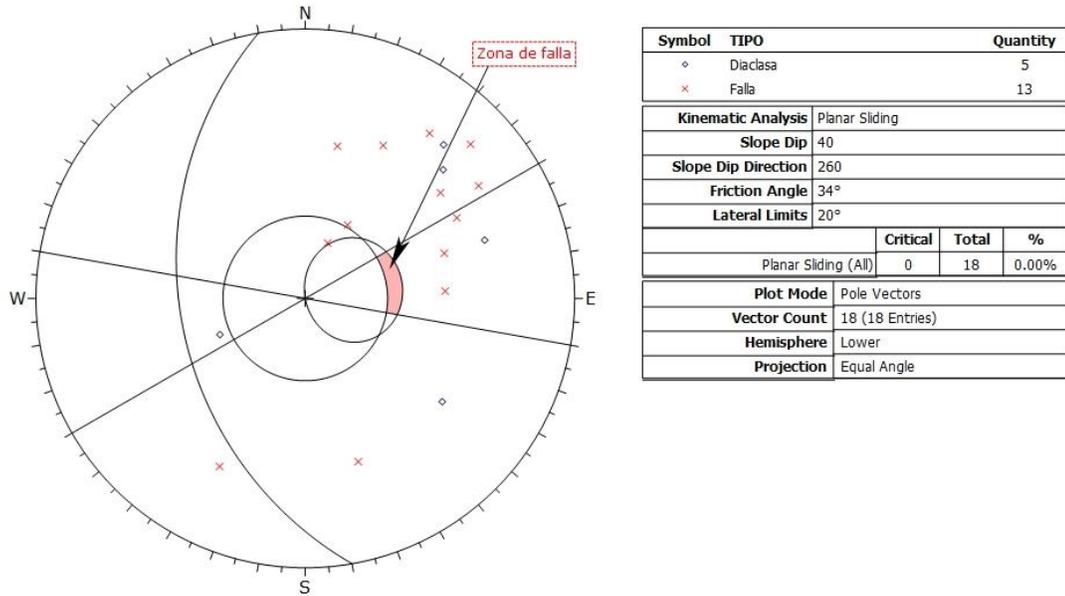
Figura 46. Estudio de falla plana en zona 1-R

Zona	Estribo Derecho		Tipo	Dip	Dip Direction
	Rumbo	Buzamiento			
Zona 1 N10W40S	N45W	75S	Falla	75	225
	N80W	25S	Falla	25	190
	N55W	70S	Diaclasa	70	215
	N30W	70S	Diaclasa	70	240
	N65W	75S	Falla	75	205
	N60W	75S	Diaclasa	75	210
	N25E	65N	Diaclasa	65	295
	N75W	65S	Falla	65	195
	N72W	35S	Falla	35	198
	N40W	65S	Falla	65	230
	N35W	55S	Falla	55	255
	N55W	80S	Falla	80	215
	N50W	65S	Falla	65	220
	N60E	65N	Falla	65	330
	N75W	70N	Falla	70	15
	E-W	60S	Falla	60	180
	N30W	57S	Falla	57	240
N35W	38N	Diaclasa	38	55

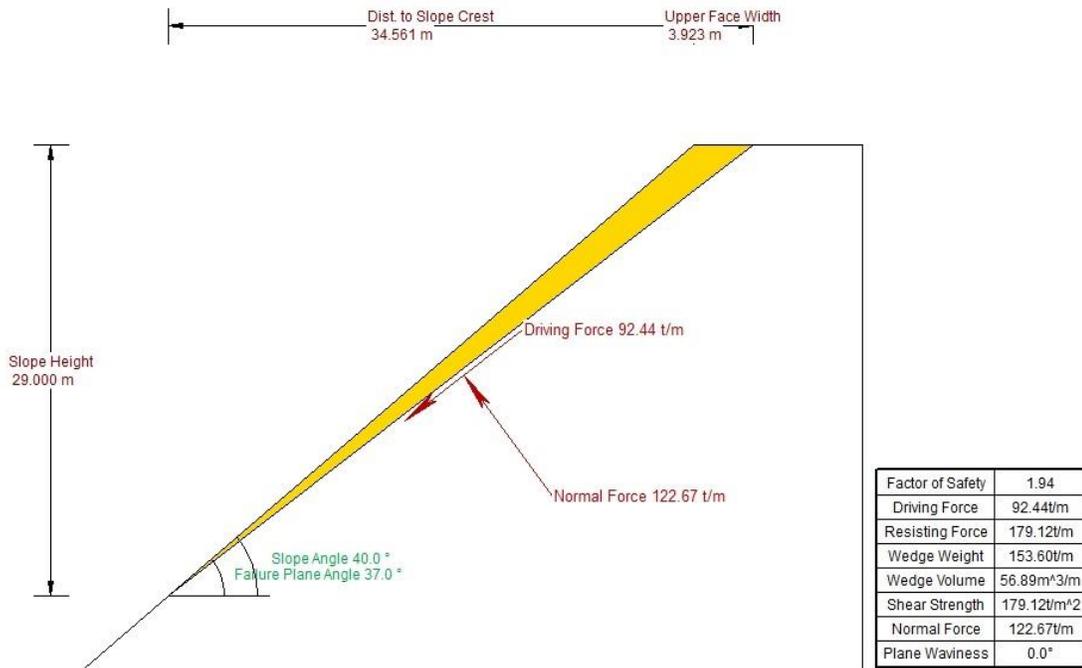
Figura 54. Configuración del talud y resultados del análisis mecánico de la falla plana de la zona 2-R

- Análisis Mecánico
 - Falla plana 1 (N82E38S)

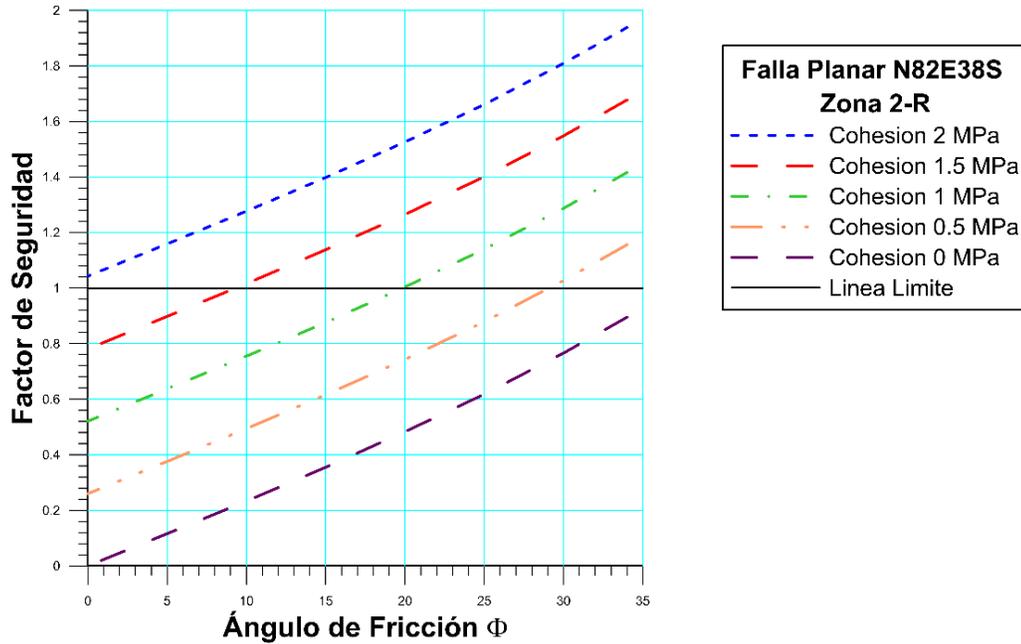
Gráfico 87. Determinación de la zona límite de la falla plana 1 en la zona 2-R

Cohesión (MPa)	Angulo de Fricción ϕ	Factor de Seguridad
0	34	0.895
	30	0.766
	25	0.618
	20	0.483
	15	0.355
	10	0.233
	5	0.116
	0	0

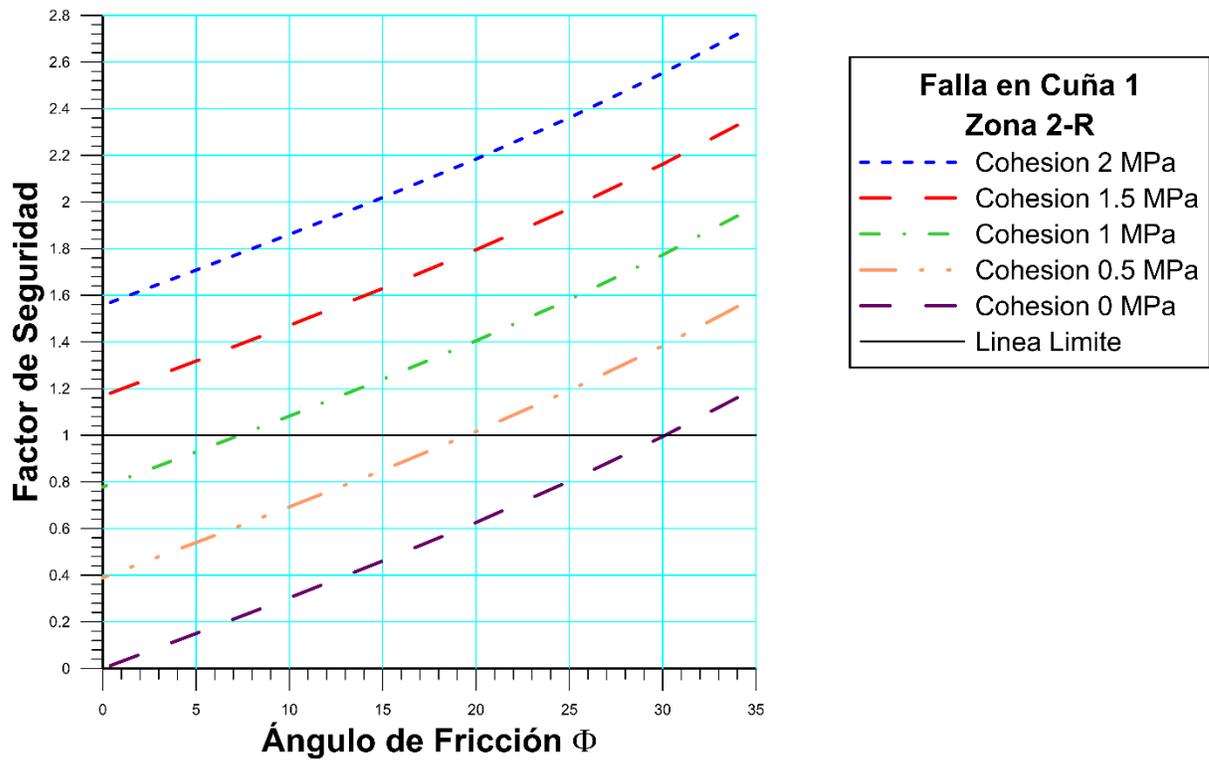
Gráfico 88. Determinación de la zona límite de la falla en cuña 1 en la zona 2-R

Cohesión (MPa)	Angulo de Fricción ϕ	Factor de Seguridad
0	34	1.161
	30	0.994
	25	0.803
	20	0.626
	15	0.461
	10	0.303
	5	0.15
	0	0

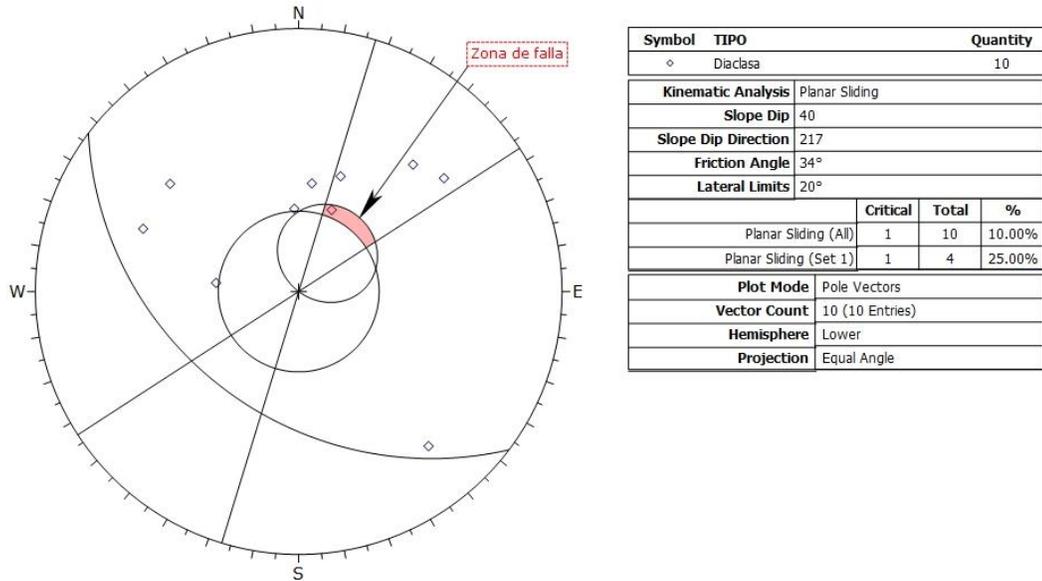
Figura 62. Estudio de falla plana en zona 4-R

Zona	Estribo Derecho		Tipo	Dip	Dip Direction
	Rumbo	Buzamiento			
Zona 4 N53W40S	N50W	70S	Diaclasa	70	220
	N6W	35N	Diaclasa	35	84
	N82W	50S	Diaclasa	50	188
	N38E	75N	Diaclasa	75	308
	N28E	65S	Diaclasa	65	118
	N60W	66S	Diaclasa	66	210
	N10E	65S	Diaclasa	65	100
	N80W	37S	Diaclasa	37	190
	N75E	35S	Diaclasa	35	165
N85E	45S	Diaclasa	45	175

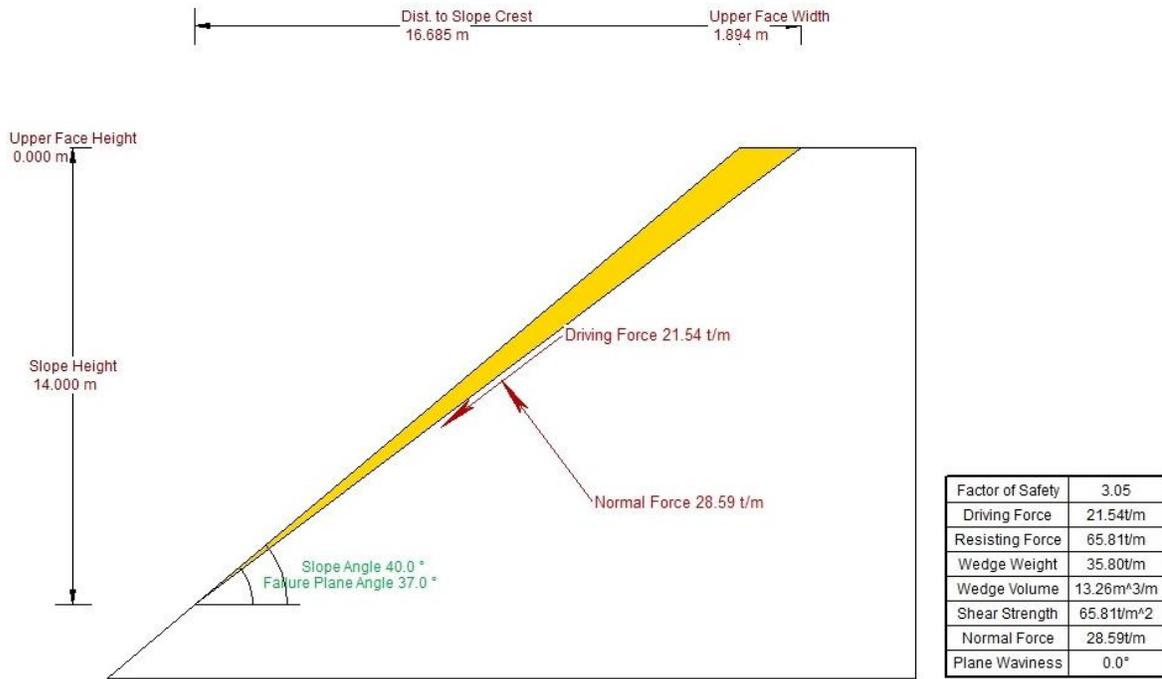
Figura 66. Configuración del talud y resultados del análisis mecánico de la falla plana de la zona 4-R

- Análisis Mecánico
 - Falla plana 1 (N8WE37S)

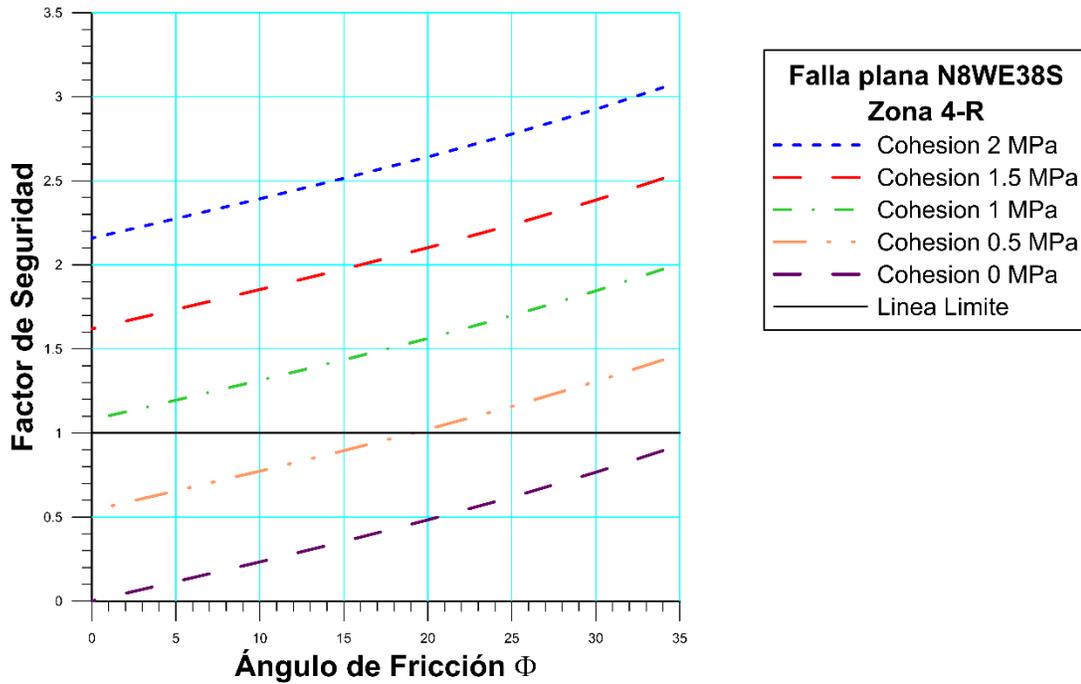
Gráfico 89. Determinación de la zona límite de la falla plana 1 en la zona 4-R

Cohesión (MPa)	Angulo de Fricción ϕ	Factor de Seguridad
0.5	34	0.895
	30	0.766
	25	0.618
	20	0.483
	15	0.355
	10	0.233
	5	0.116
	0	0

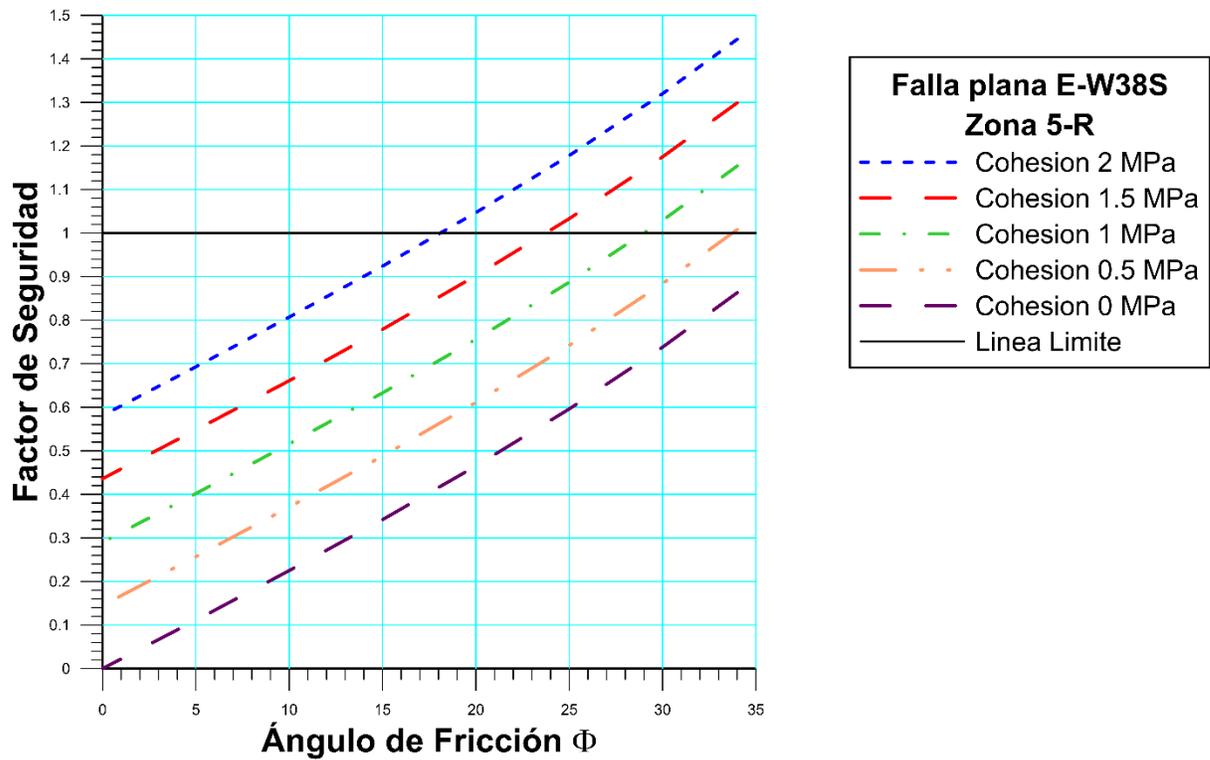
Gráfico 90. Determinación de la zona límite de la falla plana 1 en la zona 5-R

Cohesión (MPa)	Angulo de Fricción ϕ	Factor de Seguridad
0.5	34	0.863
	30	0.738
	25	0.596
	20	0.465
	15	0.342
	10	0.225
	5	0.111
	0	0

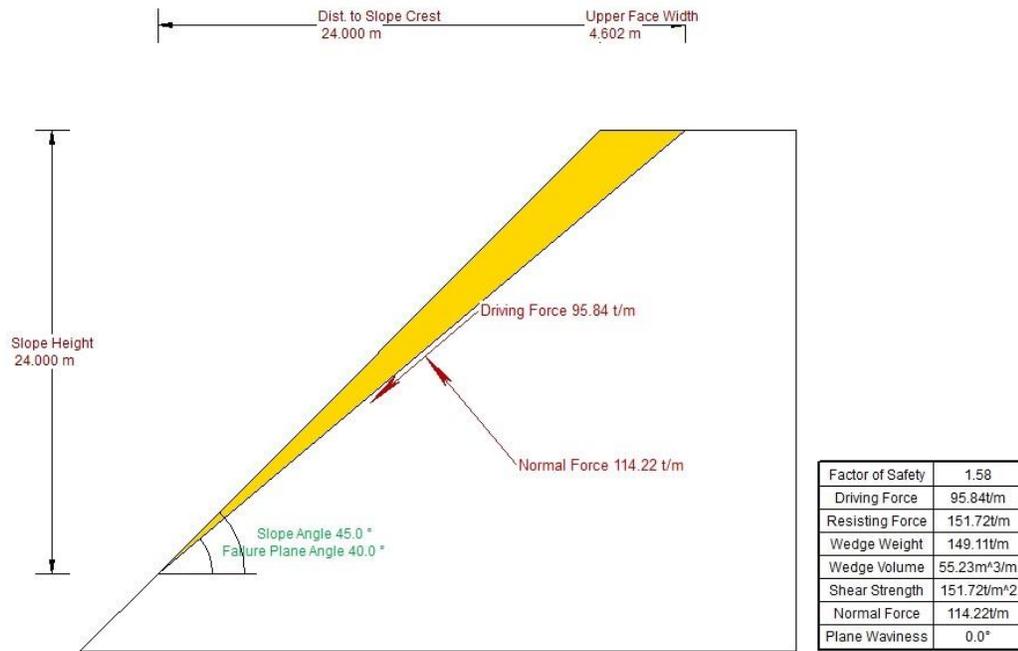
Figura 74. Configuración del talud y resultados del análisis mecánico de la falla plana 2 de la zona 5-R

○ Falla plana 2 (N84E40S)

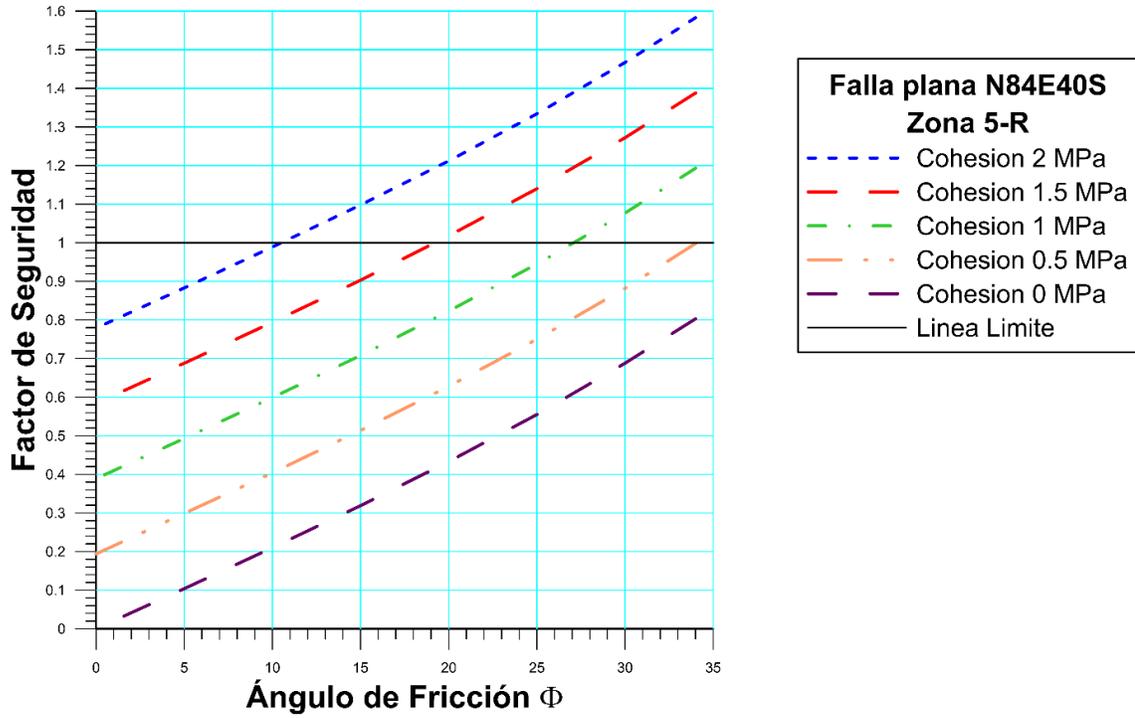
Gráfico 91. Determinación de la zona límite de la falla plana 2 en la zona 5-R

Cohesión (MPa)	Angulo de Fricción ϕ	Factor de Seguridad
0.5	34	0.803
	30	0.688
	25	0.555
	20	0.433
	15	0.319
	10	0.21
	5	0.104
	0	0

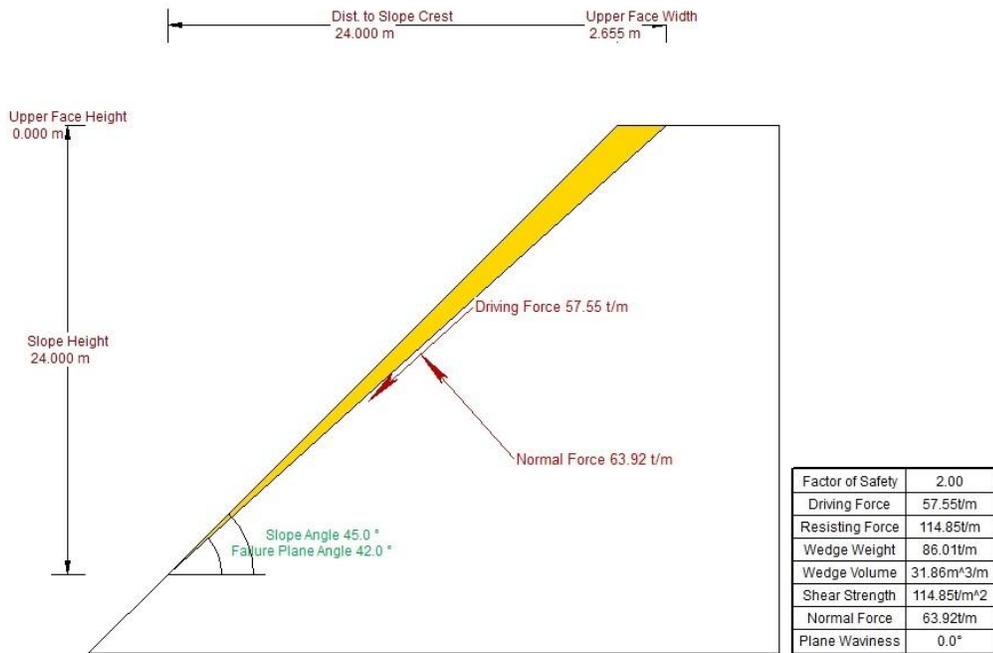
Figura 76. Configuración del talud y resultados del análisis mecánico de la falla plana 3 de la zona 5-R

- Falla plana 3 (N85E42S)

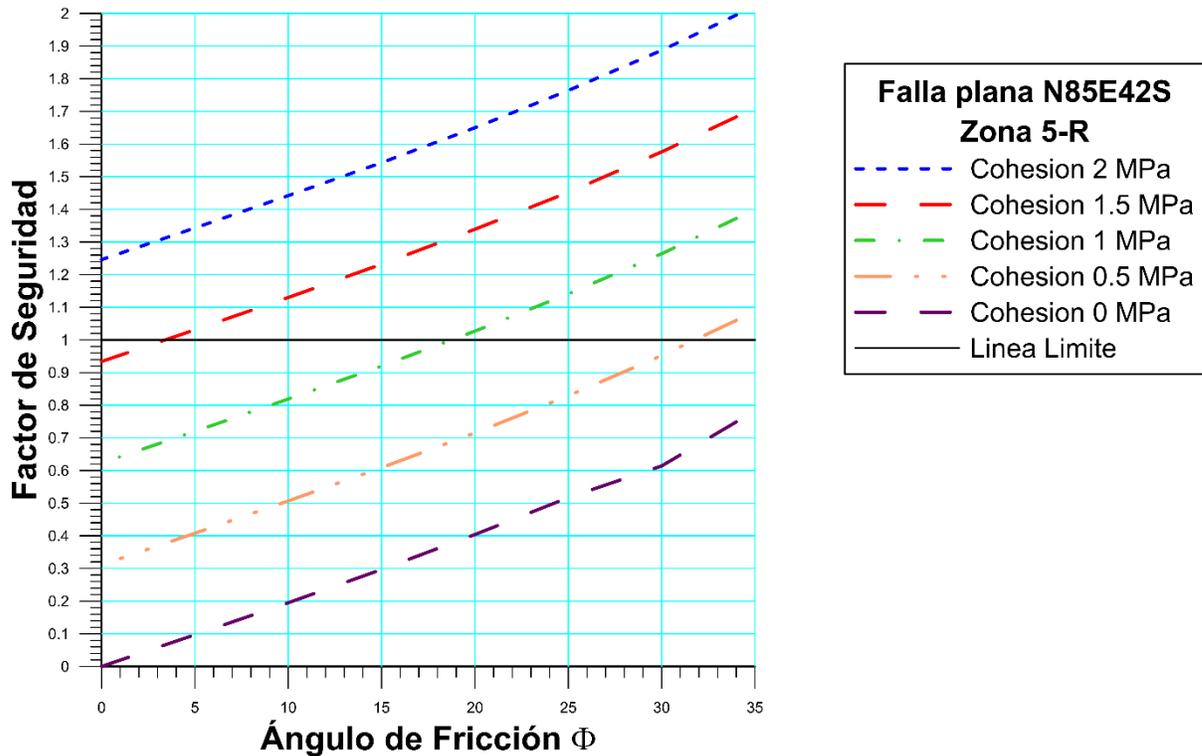
Gráfico 92. Determinación de la zona límite de la falla plana 3 en la zona 5-R

Cohesión (MPa)	Angulo de Fricción ϕ	Factor de Seguridad
0.5	34	0.749
	30	0.614
	25	0.517
	20	0.404
	15	0.297
	10	0.195
	5	0.097
	0	0

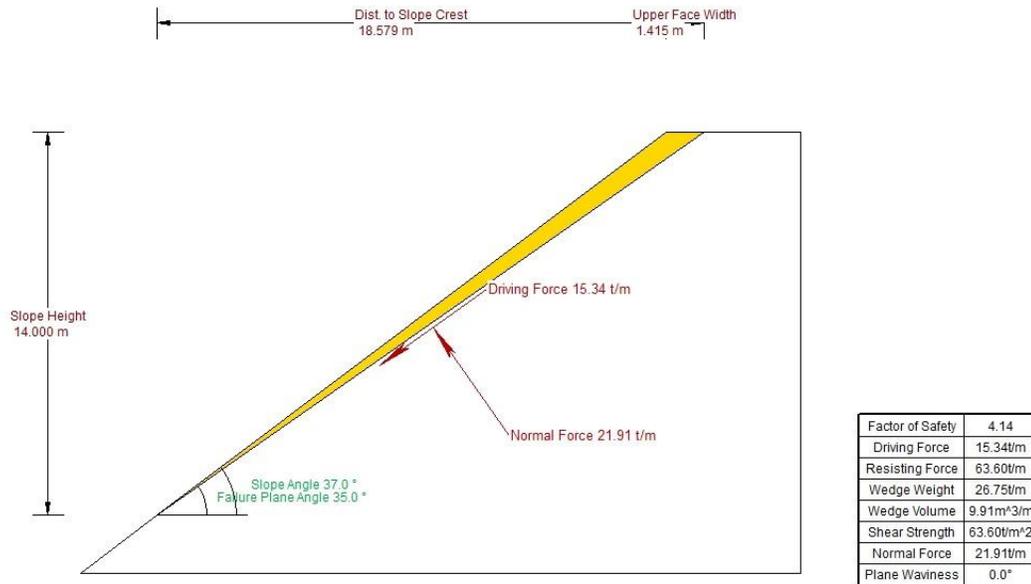
Figura 82. Configuración del talud y resultados del análisis mecánico de la falla plana 1 de la zona 6-R

- **Análisis Mecánico**
 - Falla plana 1 (N72W35S)

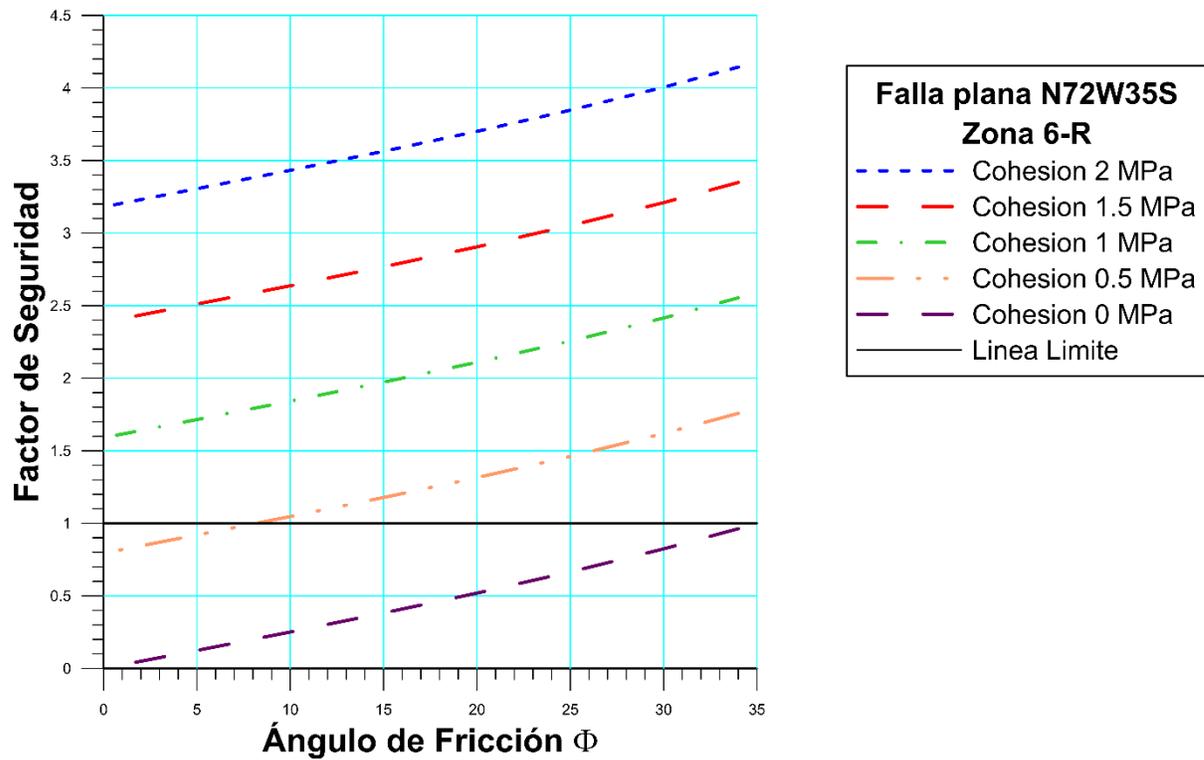
Gráfico 93. Determinación de la zona límite de la falla plana 1 en la zona 6-R

Cohesión (MPa)	Angulo de Fricción ϕ	Factor de Seguridad
0.5	34	0.963
	30	0.824
	25	0.665
	20	0.519
	15	0.382
	10	0.251
	5	0.124
	0	0

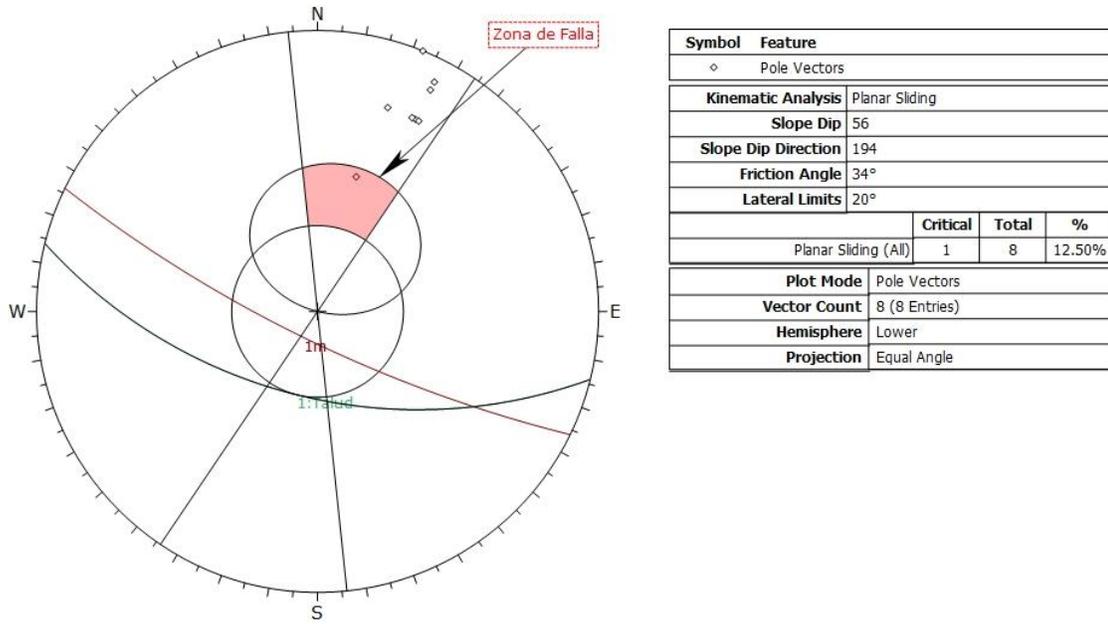
Figura 96. Estudio de falla plana en zona 10-R

Zona	Estribo Derecho		Tipo	Dip	Dip Direction
	Rumbo	Buzamiento			
Zona 10 N76W56S	N75W	83S	Falla	83	195
	N75W	85S	Falla	85	195
	N80W	90	Falla	90	190
	N75W	75S	Falla	75	195
	N83W	75S	Falla	75	187
	N76W	75S	Falla	75	194
	N74W	75S	Falla	75	196
	N86W	53S	Falla	53	184

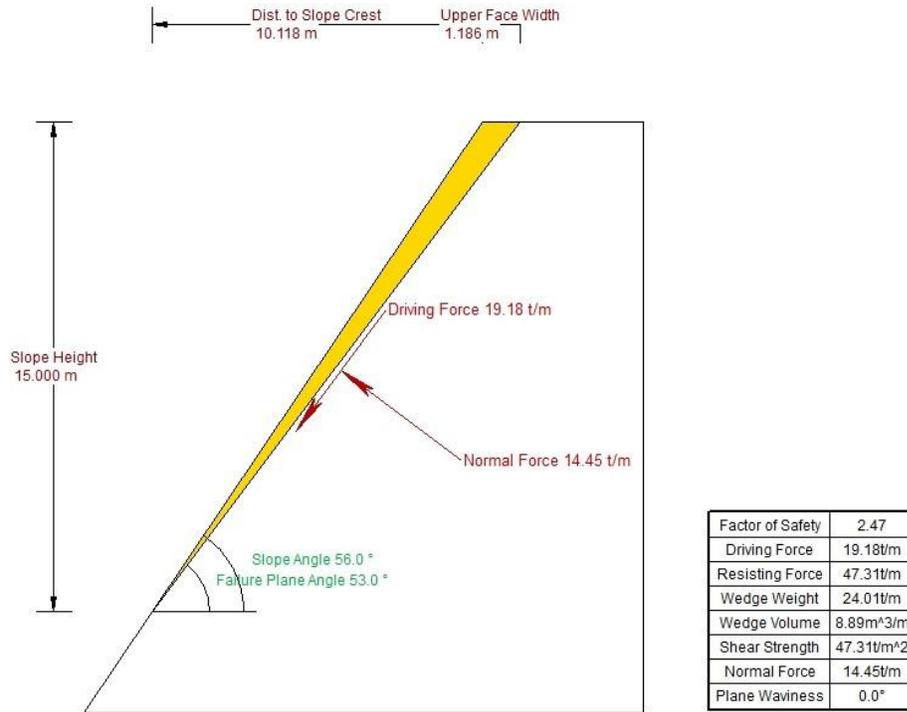
Figura 100. Configuración del talud y resultados del análisis mecánico de falla plana 1 de la zona 10-R

- **Análisis Mecánico**
 - Falla plana 1 (N86W53S)

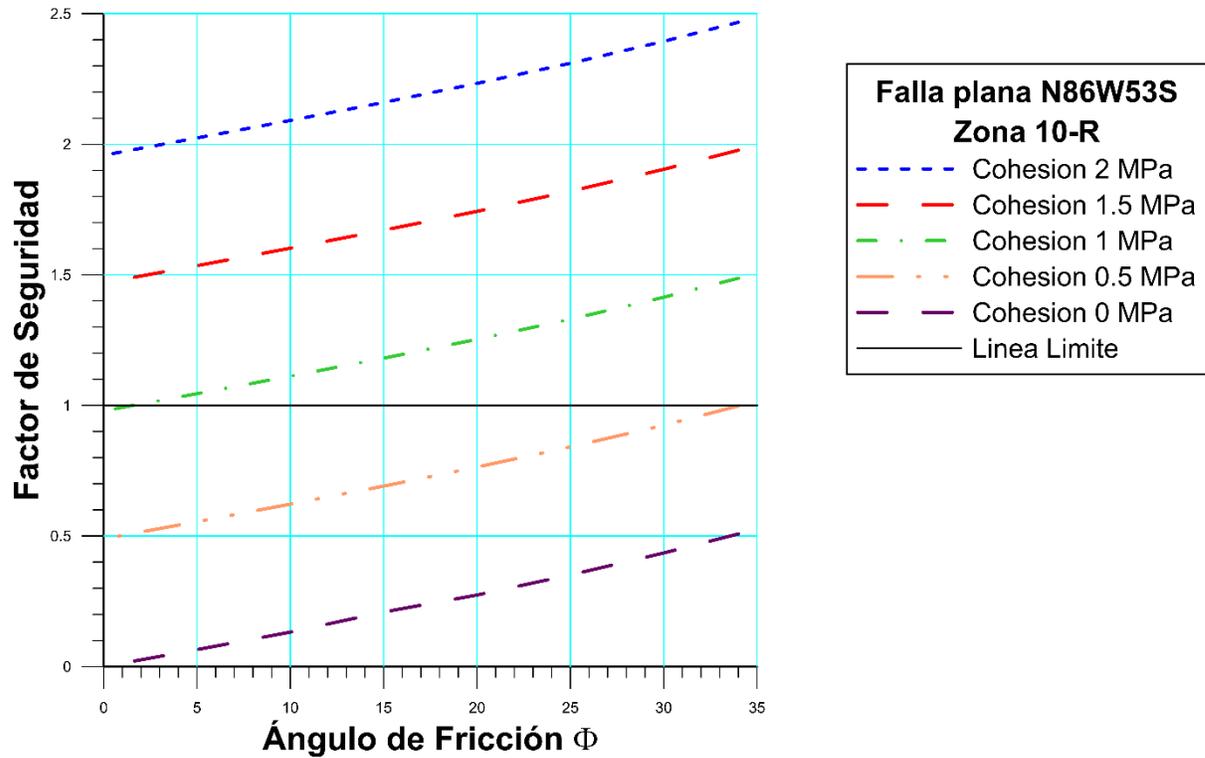
Gráfico 94. Determinación de la zona límite de la falla plana 1 en la zona 10-R

Cohesión (MPa)	Angulo de Fricción ϕ	Factor de Seguridad
0.5	34	0.508
	30	0.435
	25	0.351
	20	0.274
	15	0.209
	10	0.132
	5	0.065
	0	0

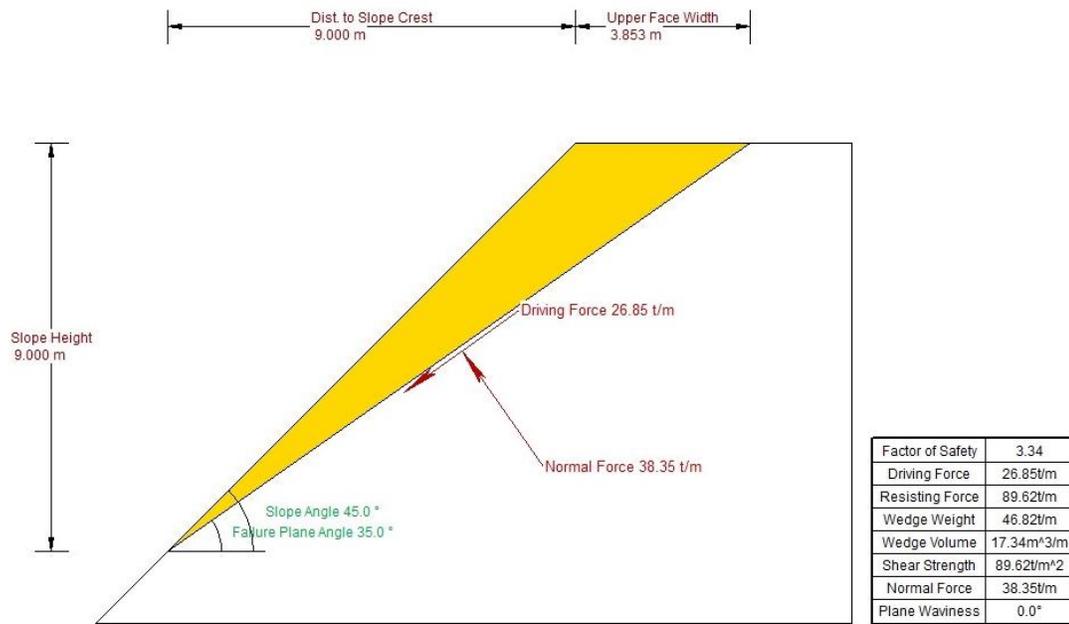
Figura 108. Configuración del talud y resultados del análisis mecánico de falla plana 2 de la zona 1 - L

○ Falla plana 2 (N50E35S)

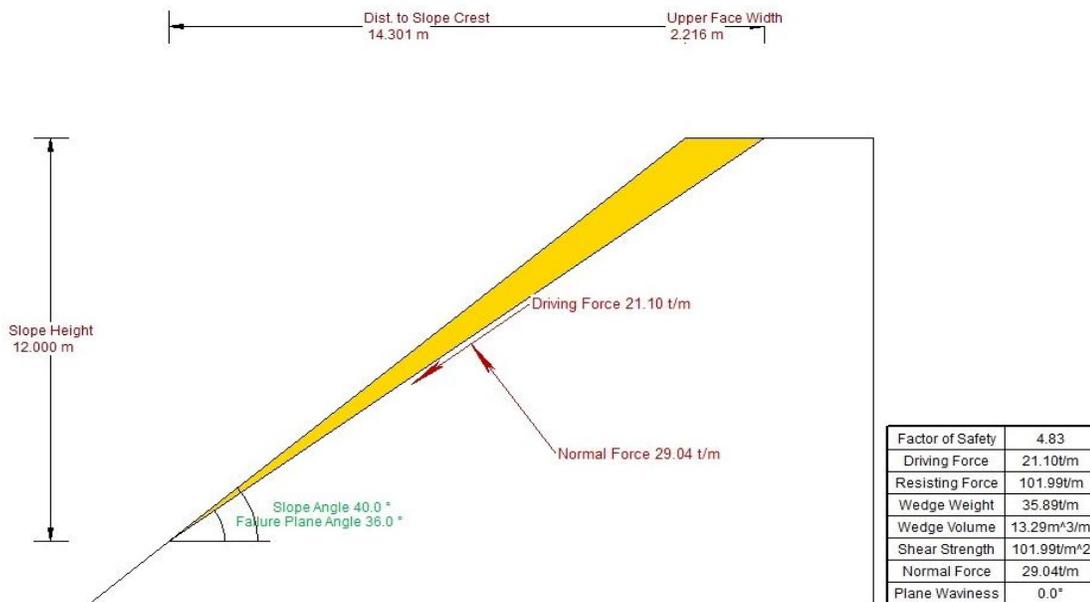
Figura 114. Configuración del talud y resultados del análisis mecánico de falla plana 1 de la zona 2 - L

- **Análisis Mecánico**
 - Falla plana 1 (N15E36S)

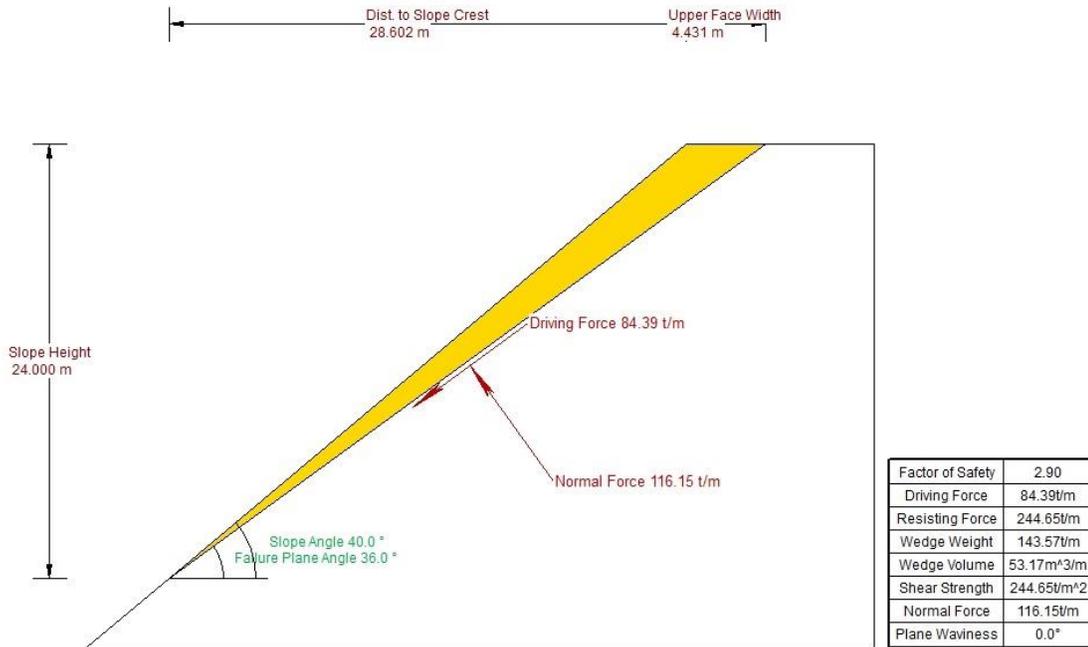
Figura 124. Configuración del talud y resultados del análisis mecánico de falla plana 1 de la zona 4 - L

- Análisis Mecánico
 - Falla plana 1 (N50W36N)

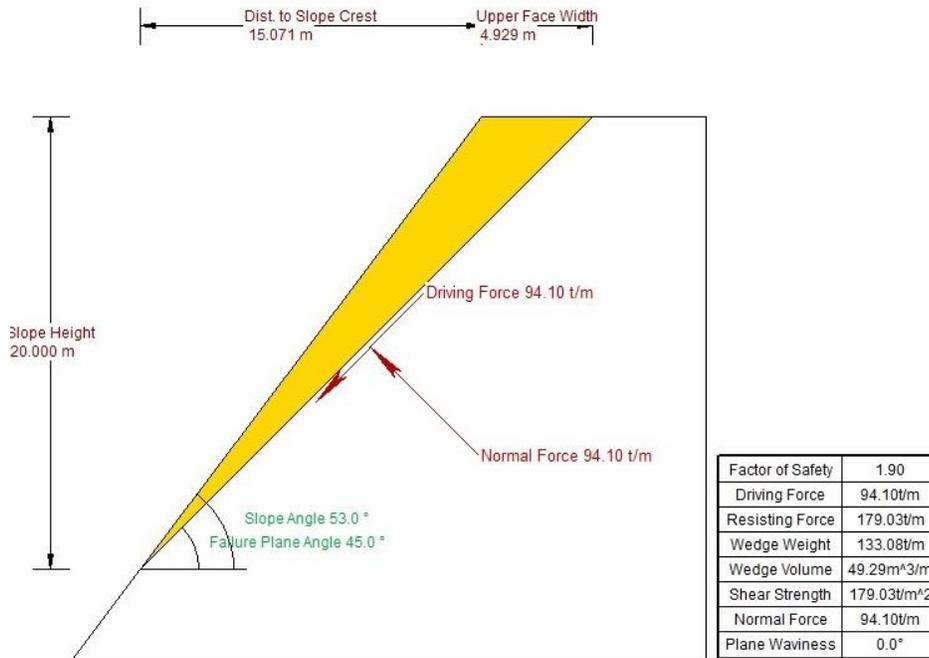
Figura 132. Configuración del talud y resultados del análisis mecánico de falla plana 2 de la zona 5 - L

○ Falla plana 2 (N35W45N)

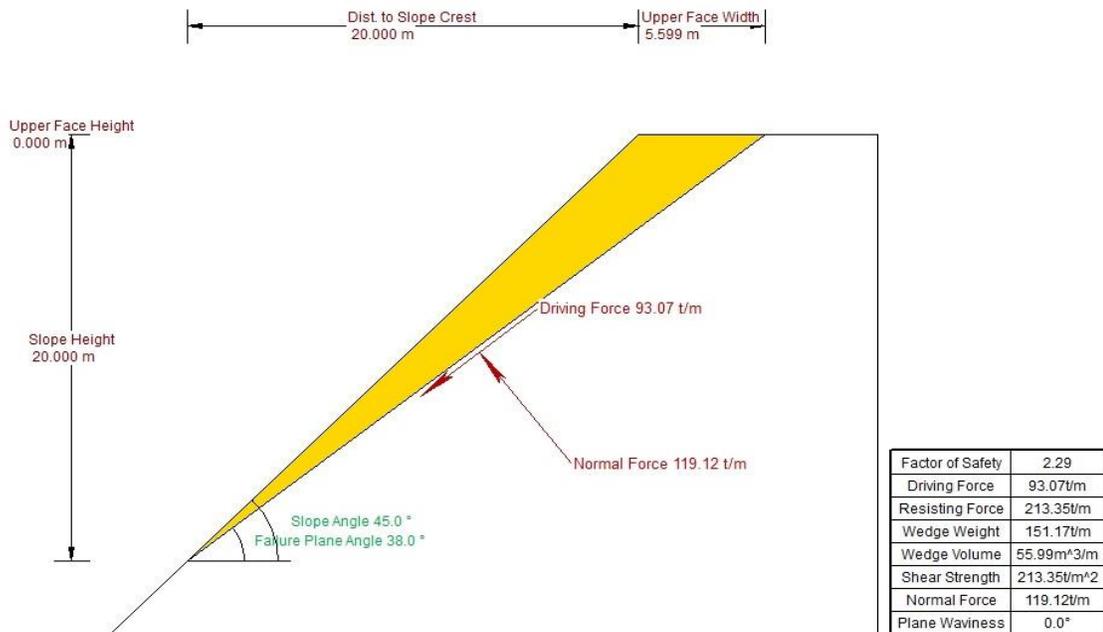
Figura 140. Configuración del talud y resultados del análisis mecánico de falla plana 1 de la zona 6 - L

- Analisis Mecanico
 - Falla plana 1 (N52W3N)

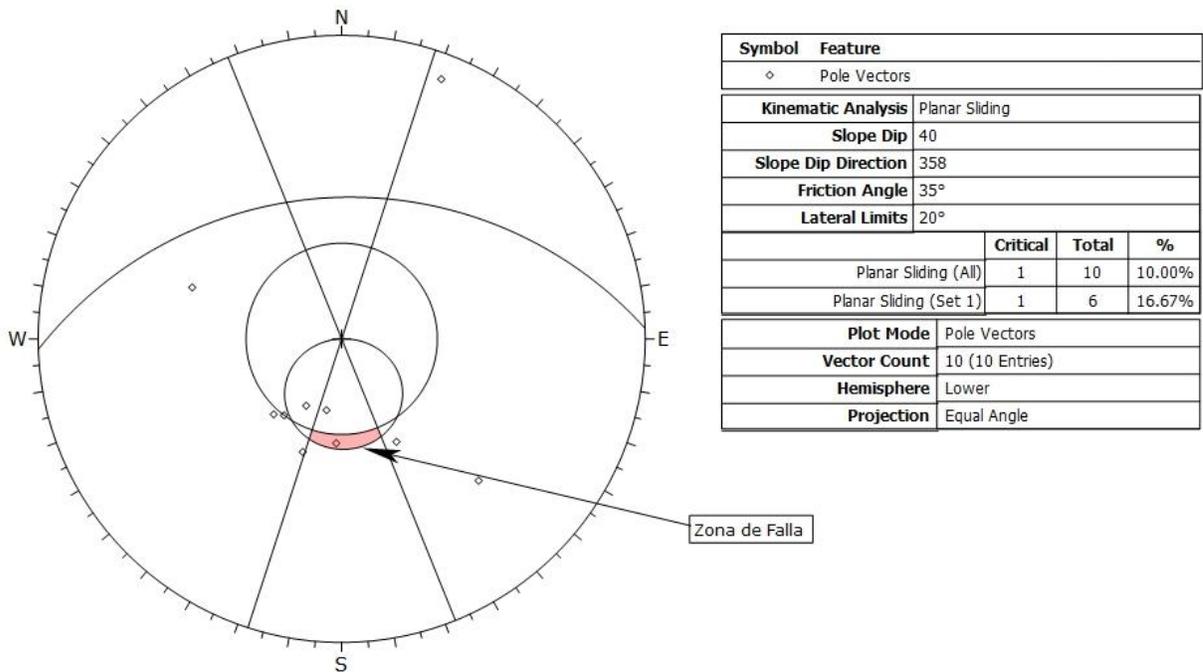
Figura 142. Estudio de falla plana en zona 7-L

Zona	Estribo Izquierdo		Tipo	Dip	Dip Direction
	Rumbo	Buzamiento			
Zona 7 N88E40N	N65W	35N	Diaclasa	35	25
	N50E	42N	Diaclasa	42	320
	N60W	37N	Diaclasa	37	30
	N74W	28N	Diaclasa	28	16
	N83W	43N	Diaclasa	43	7
	N81E	38N	Diaclasa	38	351
	N34E	66N	Diaclasa	66	304
	N7E	55S	Diaclasa	55	97
	E-W	27N	Diaclasa	27	0
	N81W	85S	Diaclasa	85	189

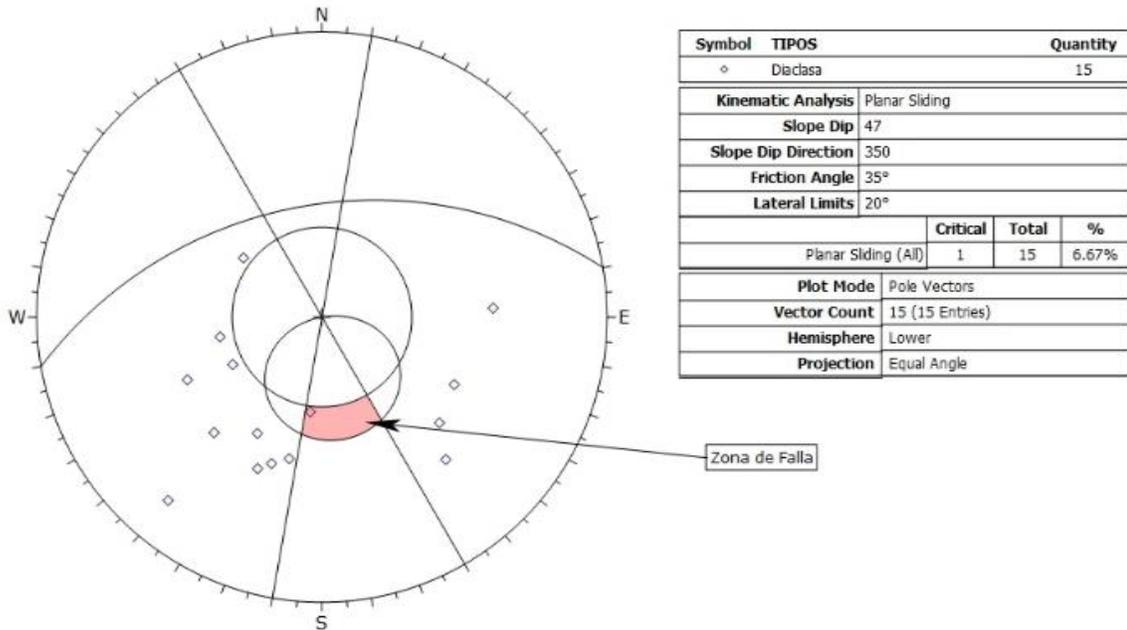
Figura 160. Estudio de falla plana en zona 9-L

Zona	Estribo Izquierdo		Tipo	Dip	Dip Direction
	Rumbo	Buzamiento			
Zona 9 N80E47N	N73W	50N	Diaclasa	50	17
	N15E	55N	Diaclasa	55	285
	N23W	40N	Diaclasa	40	67
	N15W	62S	Diaclasa	62	255
	N79W	60N	Diaclasa	60	11
	N25E	38S	Diaclasa	38	115
	N62W	80N	Diaclasa	80	28
	N85W	37N	Diaclasa	37	355
	N37E	67N	Diaclasa	67	307
	N89W	54N	Diaclasa	54	1
	N37W	55N	Diaclasa	55	53
	N40W	39N	Diaclasa	39	50
	N83W	57N	Diaclasa	57	7
	N30E	58N	Diaclasa	58	300
N59W	58N	Diaclasa	58	31

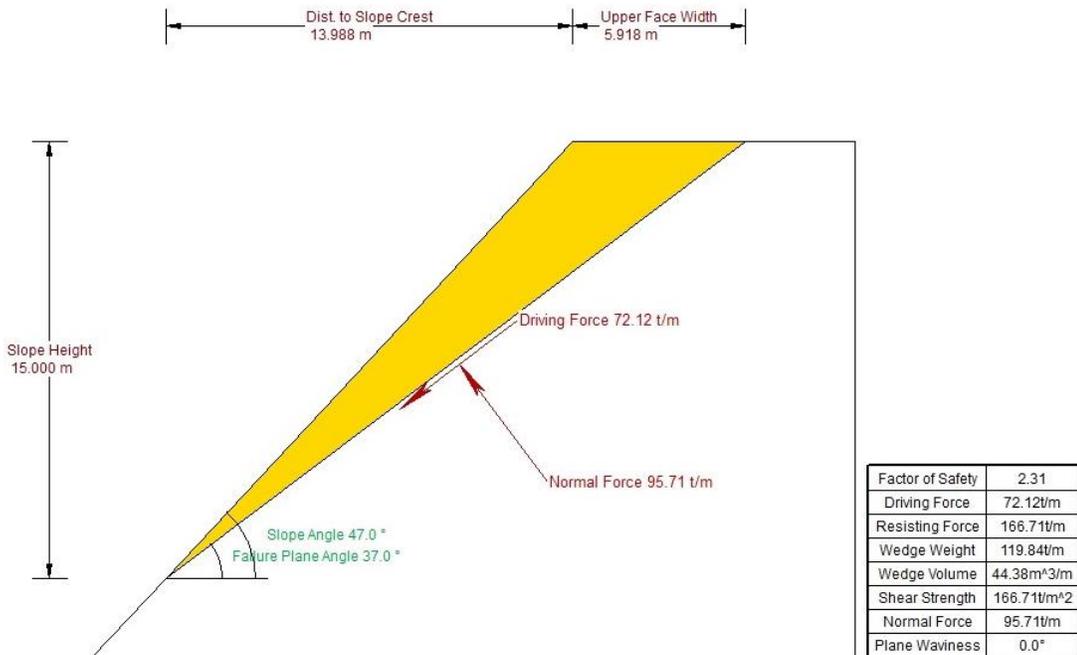
Figura 164. Configuración del talud y resultados del análisis mecánico de falla plana 1 de la zona 9 - L

- Falla Plana 1 (N85E37N)

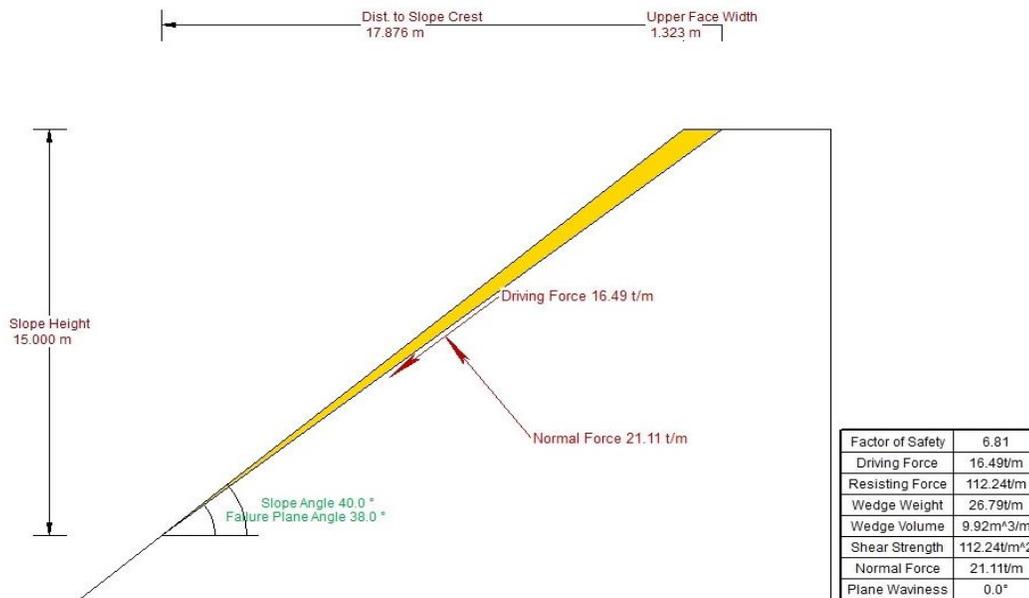
Figura 182. Configuración del talud y resultados del análisis mecánico de falla plana 1 de la zona 12-L

- Falla Plana 1 (N64W38N)
