TRABAJO ESPECIAL DE GRADO

**ESTUDIO GEOLÓGICO DE LA MICROZONA SÍSMICA DEL
CAMPUS UNIVERSITARIO DE LA UCV Y EL RINCÓN DE EL
VALLE, EL CEMENTERIO, EN LA CIUDAD DE CARACAS**

Presentado ante la Ilustre
Universidad Central de Venezuela
Por los Brs. Castillo Graü, Eleazar José
Ramos Rios, Tatiana
Para optar al título de Ingeniero Geólogo

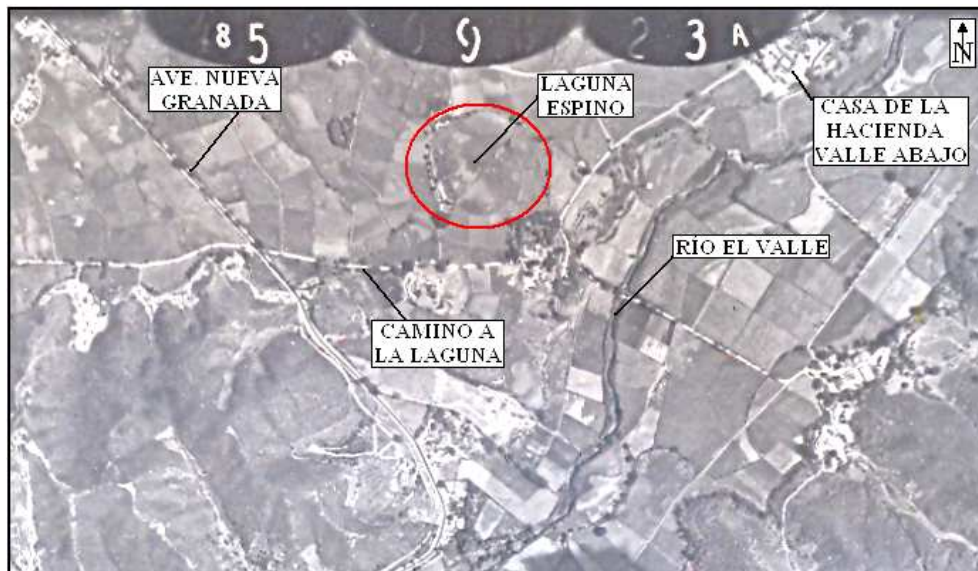
Figura 2.6. Fotografía aérea número 593 de la misión 8, año (1936). Dentro del círculo de color rojo se encuentra la ubicación de la antigua laguna artificial de la Hacienda Espino también conocida como Hacienda Valle Abajo.

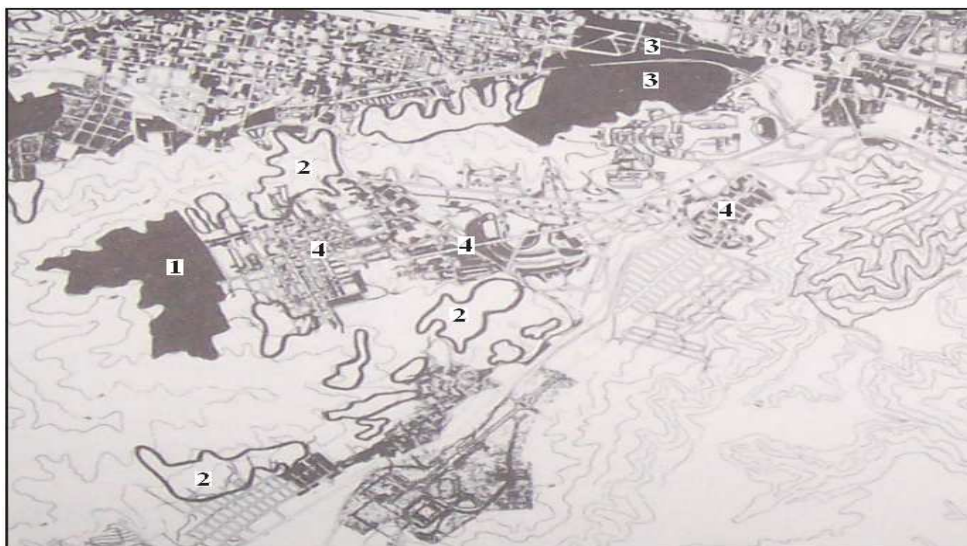
Figura 2.29. Plano regulador de Caracas” del año 1950. Tomado y modificado de De Sola Ricardo (1967). Plano # 101, Página 181, escala 1:1.000.

En el plano de la figura 2.29, se observa la distribución y uso de las tierras en el Rincón de El Valle para el año 1950. Resaltan cuatro tipos de usos:

Las áreas señaladas con el numero (2), indican las viviendas informales, construidas de manera artesanal, cerca de los caminos carreteros que comunicaban a Caracas con los poblados del Sur. Tal es el caso de las barriadas de Roca Tarpeya, Buenos Aires, Villa de Zoila, La Charneca, Hornos de Cal y San Antonio.

Con el número cuatro (4) se indican los sectores de las viviendas formales, establecidas al oeste de la Avenida Nueva Granada (El Prado de María, El Cementerio, Los Cármenes, etc.), así como las nuevas edificaciones levantadas en el extremo este de la zona.

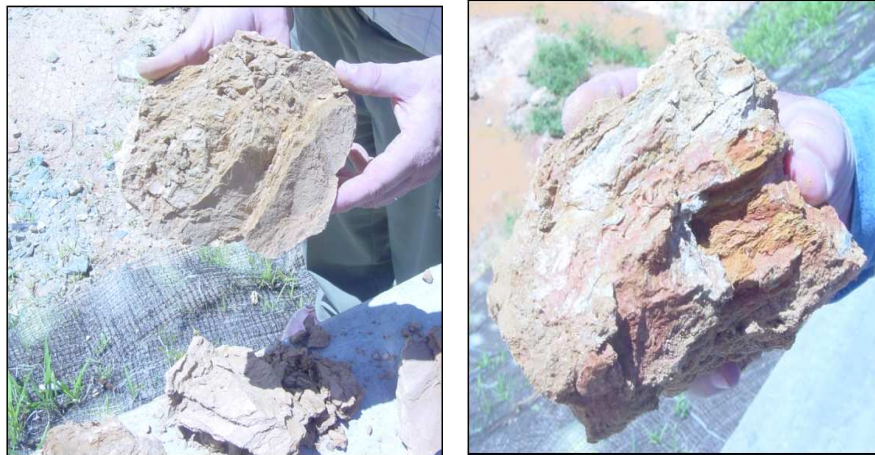
Figura 3.4. Evidencia geológica de sedimento lacustre en la Zona Rental de la UCV. En las figuras se observan el aspecto varvado limo-arcillosas de color marrón amarillento. Cortesía Ing. Roberto Centeno W.

- Materiales finamente laminados
- Estructura rítmica con dos facies litócromas de varvas lacustres: una aparentemente con lechos arcillosos-limosos de colores alternantes ocre y café y la otra con binomios de arcillas-limosas grises y arenas finas o limos rojizos (Figura 3.4)
- Litocromía y composición mineralógica de los minerales de fuentes representativas de aportes de carácter local.

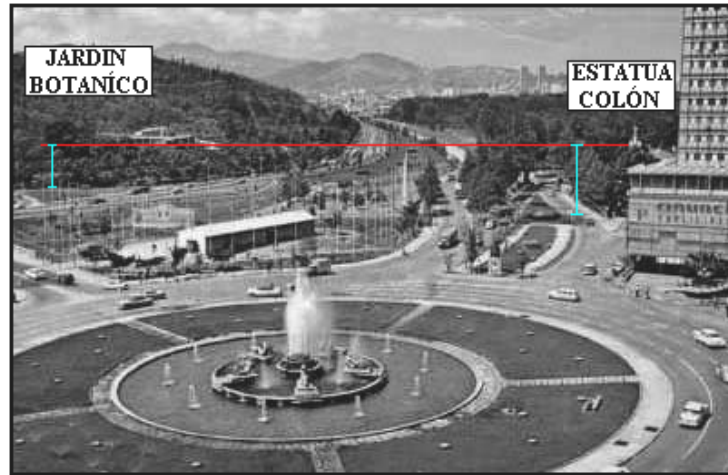
Figura 3.5. Fotografía desde la Plaza Venezuela con vista al oeste, al fondo se observa media gargantas epigénicas del río Guaire. Tomada y modificada de photoaficion.blogspot.com

En la figura 3.5 cerca de la Plaza Venezuela, se señala el tope del depósito lacustre (línea de color rojo) en la terraza donde exactamente se encuentra el Monumento a Cristóbal Colón y en el extremo sur está el espesor en el Jardín Botánico de la U.C.V este último ha sido rebajado por la socavación lateral del río Guaire.

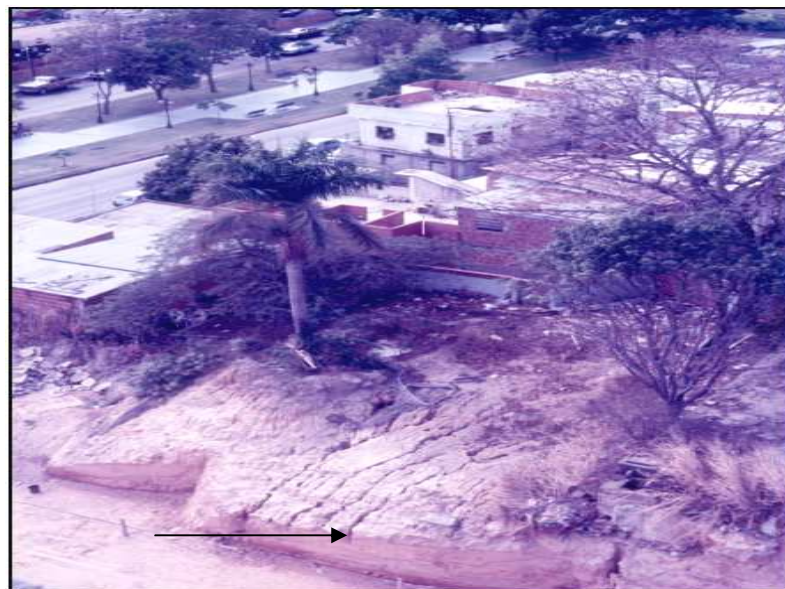
Figura 3.6. Fotografía del sedimento lacustrino en color claro, señalado por la flecha, mientras que debajo se observan los paleosuelos coluvionales rojizos tomada cerca del Paseo Los Ilustre en Valle Abajo. Cortesía de A. Singer.

Las fotografías de las figuras 3.6 y 3.7 de los cortes realizados para la construcción de un conjunto residencial en Valle Abajo, evidenciaron la presencia de los depósitos lacustrinos.

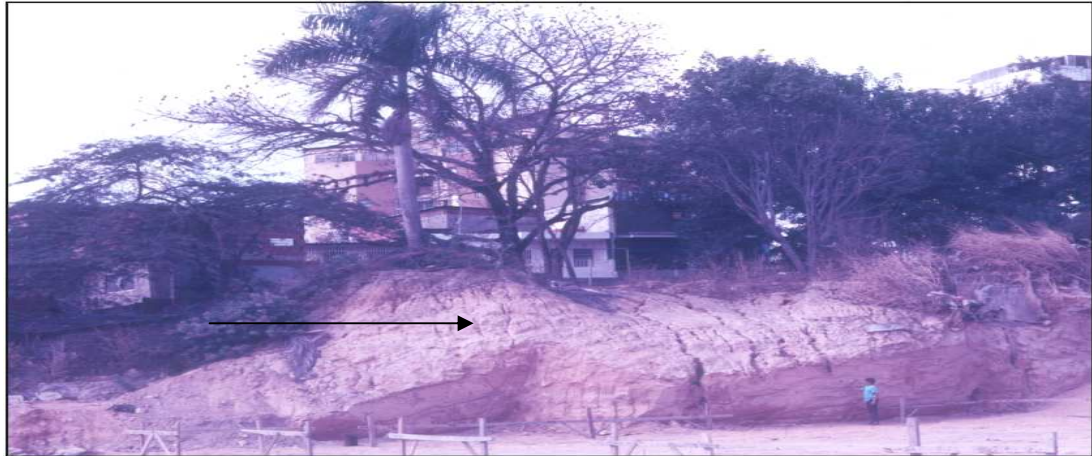
Figura 3.7. Fotografía del sedimento lacustrino en color claro, señalado por la flecha, tomada cerca del Paseo Los Ilustre en Valle Abajo. Cortesía de A. Singer.

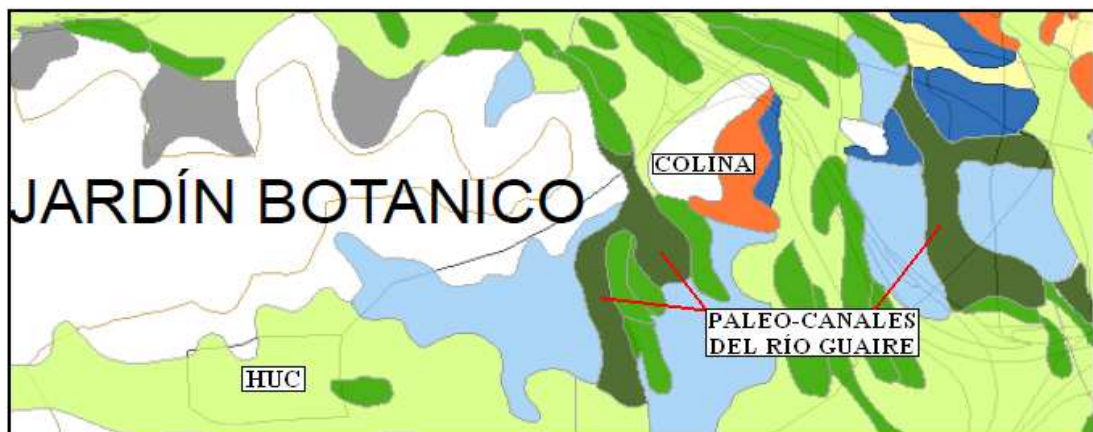
Figura 3.8. Extracto del mapa de Unidades Depositacionales Cuaternarias, donde se muestran los paleo-canales del río Guaire. Consultado en Oropeza & Zambrano (2007).

Seguido del episodio lacustre, la acumulación del agua debido a la obturación provocó que, a la altura de Plaza Venezuela, el Guaire dividiera su caudal en tres brazos, invadiendo así poco a poco las tierras del Rincón de El Valle. Estos brazos (Figura 3.8) se describen a continuación:

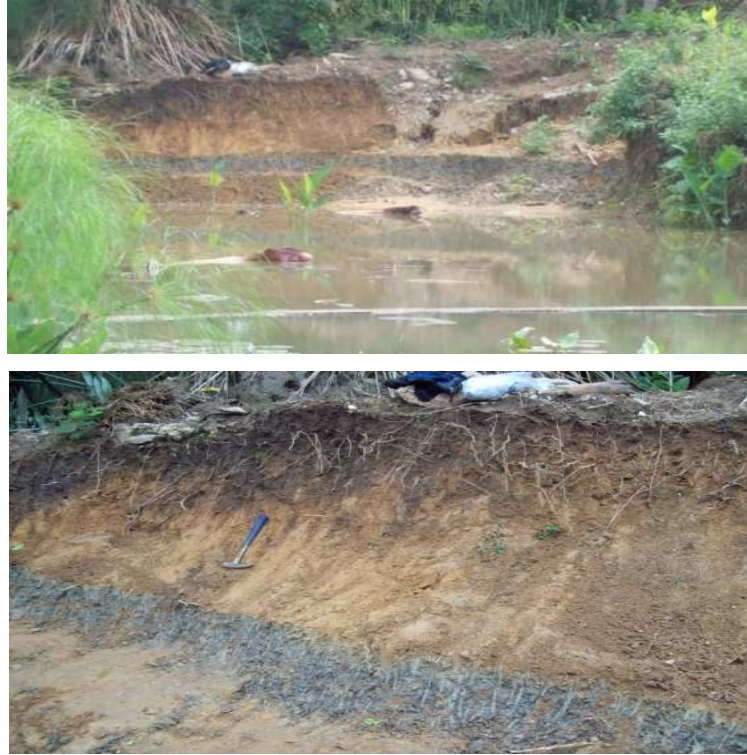
Figura 3.12 Vista general del sitio de afloramiento del cuerpo de la terraza aluvial del Jardín Botánico, intercalado entre dos paleosuelos orgánicos. Fotografía: Castillo 2010.

Las evidencias estratigráficas de sobrealuvionamiento se obtuvieron en el remanente degradado de una terraza aluvial, que domina la vega inundable subactual del río Guaire por medio de un talud de un metro de desnivel (Figura 3.12). En el mapa del Cuaternario del Valle de Caracas¹³ (Figura 3.2), este sitio corresponde a una paleodifluencia del río Guaire señalada en verde oscuro y atribuida al Holoceno inferior Q_{0b} que comprende el paleo-canal de la UCV. Esta difluencia se encuentra recostada contra el estribo rocoso del Jardín Botánico y penetraba en el recinto universitario por el abra existente entre el referido estribo y la colina donde se encontraba la vieja Hacienda Ibarra.

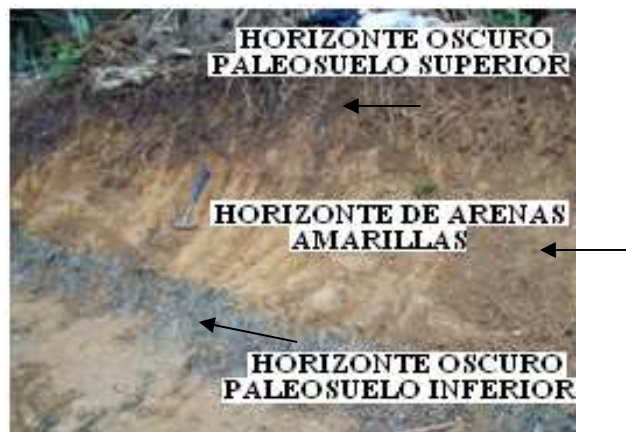
Figura. 3.13. Vista de detalle del paleosuelo azul verdoso soterrado bajo los depósitos arenosos de la referida terraza aluvial y del paleosuelo relictual en el tope de la misma terraza Fotografía: Castillo 2010.

- **Nivel oscuro (Paleosuelo superior):** El tope de la terraza aluvial se encuentra marcado a su vez por un segundo paleosuelo orgánico, relictual y de color marrón oscuro (Figura 3.13), cuya topografía irregular indica que el depósito de arenas amarillas fue degradado por erosión, previamente a la fijación del mismo por el segundo período de edafogénesis y probablemente de manera contemporánea con el ligero entallamiento vertical del río Guaire en este cuerpo aluvial, al edificar este drenaje su planicie de inundación subactual.

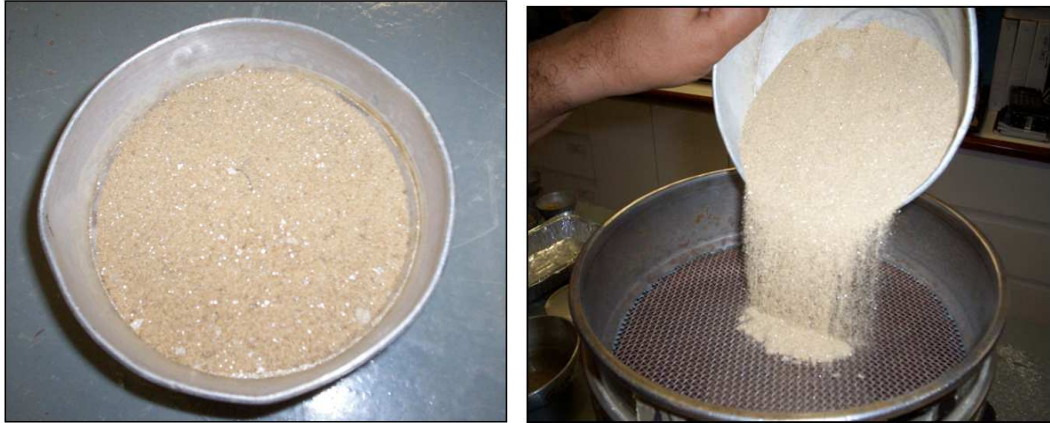
Figura 3.14. Ensayo de granulometría Fotografía: Ramos 2010 ¹⁴

Se tomó una muestra del nivel de arenas amarillas, para realizar un ensayo de granulometría (Figuras 3.14 y 3.15), dando como resultado un 100% de pasante por el tamiz # 4. Según la carta unificada de clasificación de suelos (ASTM, 2005) es una arena con finos, con 40,43% de pasante por el tamiz 200, que comprende al material sedimentario formacional definido como “limo derrame” (es la traducción del alemán de Auelehm). Por contener este porcentaje de finos, se realizó un ensayo de hidrómetro (Figuras 3.17 y 3.18), resultado una arena muy limosa.

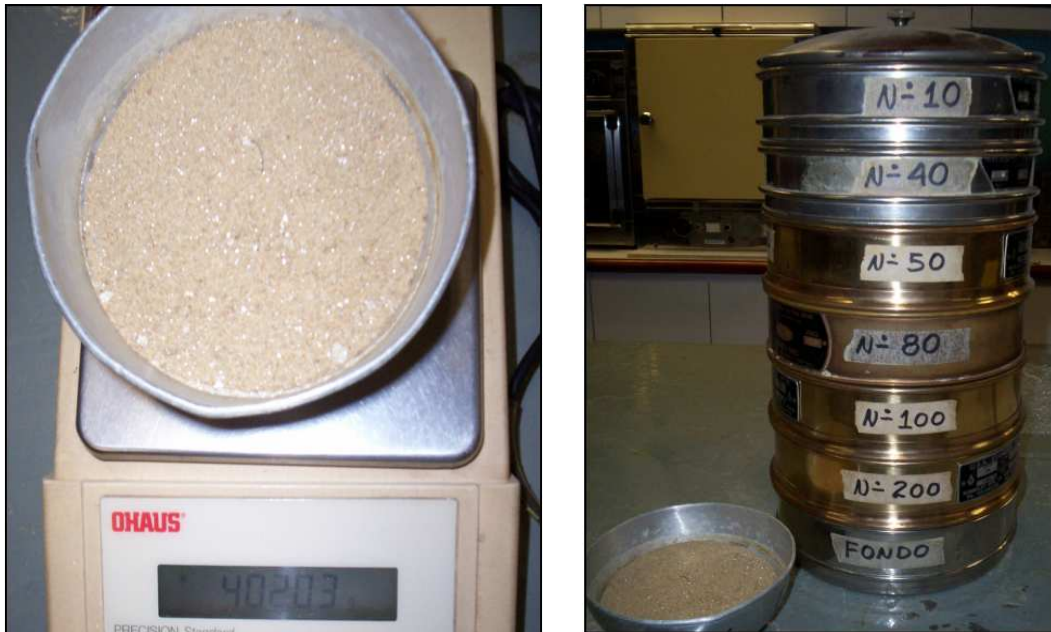
Figura 3.15. Ensayo de granulometría. Fotografía: Ramos 2010

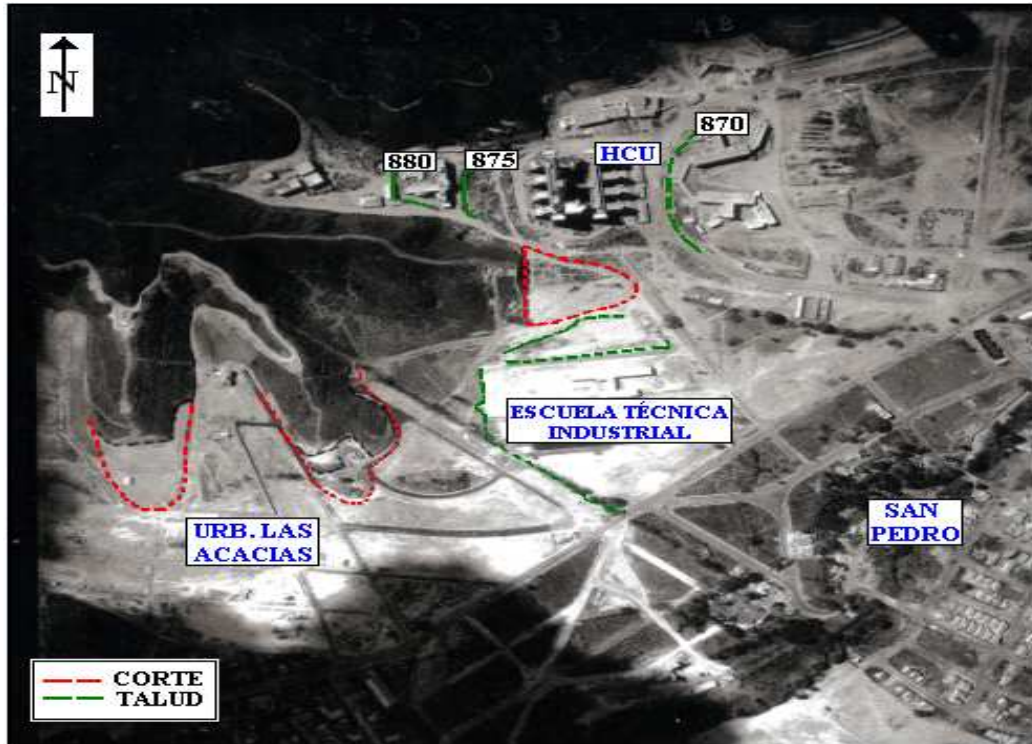
Figura 3.25 Corte del estribo de la actual Sierra Maestra y la Urb. Las Acacias. Fotografía aérea # 034, Misión B8, año 1949. Las líneas punteadas de color rojo representa el corte del estribo norte para la construcción del Decanato de Medicina y otras edificaciones en la UCV y la urbanización las Acacias. Las líneas de color verde indican terrazas o desniveles en el terreno.

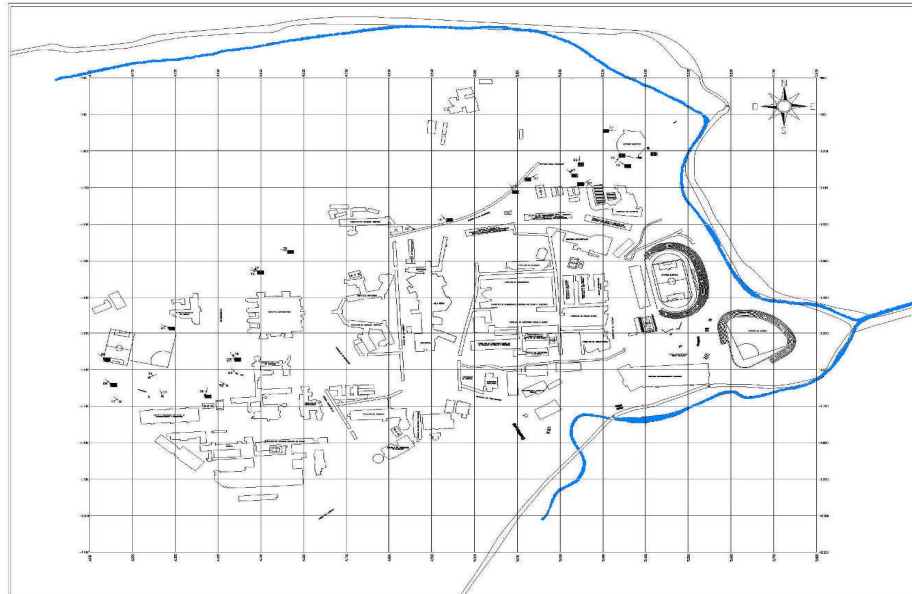
Figura 3.29 Plano comparativo entre el trazado original del río Guaire (línea de color azul) año 1936 y el trazado modificado artificialmente (línea de color gris) año 1951. Tomado de Acero y Domínguez, 2003.

La figura 3.29 enseña el trazado original y actual de los ríos Guaire y El Valle en las inmediaciones de la Ciudad Universitaria de Caracas.

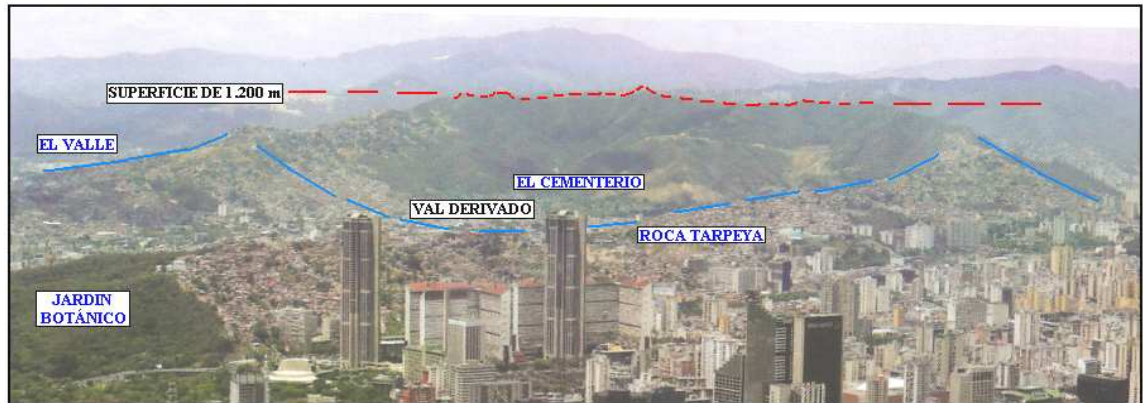
Figura 4.11. En la figura se puede observar el val derivado de El Cementerio (líneas discontinuas de color azul) con sus crestas externas (líneas continuas de color azul) y la superficie de erosión de 1.200 m (líneas discontinuas de color rojo). Tomado de Travesía turística, Carrizal, Estado Miranda, año I, edición 6-2009, Página 24.

En la figura 4.11 se muestra la fotografía actual con vista al suroeste del val derivado de El Cementerio, con las crestas externas ocupadas por las viviendas informales que conforman los populosos sectores de “Hornos de Cal”, “La Charneca”, “San Agustín del Sur”, “Roca Tarpeya”, “Buenos Aires”, “Villa de Zoila”, etc. exceptuando el área verde perteneciente al Jardín Botánico de la

UCV. Detrás El Cementerio, sobre la fila y con línea discontinua de color rojo, se señala la superficie de aplanamiento de 1.200 m.

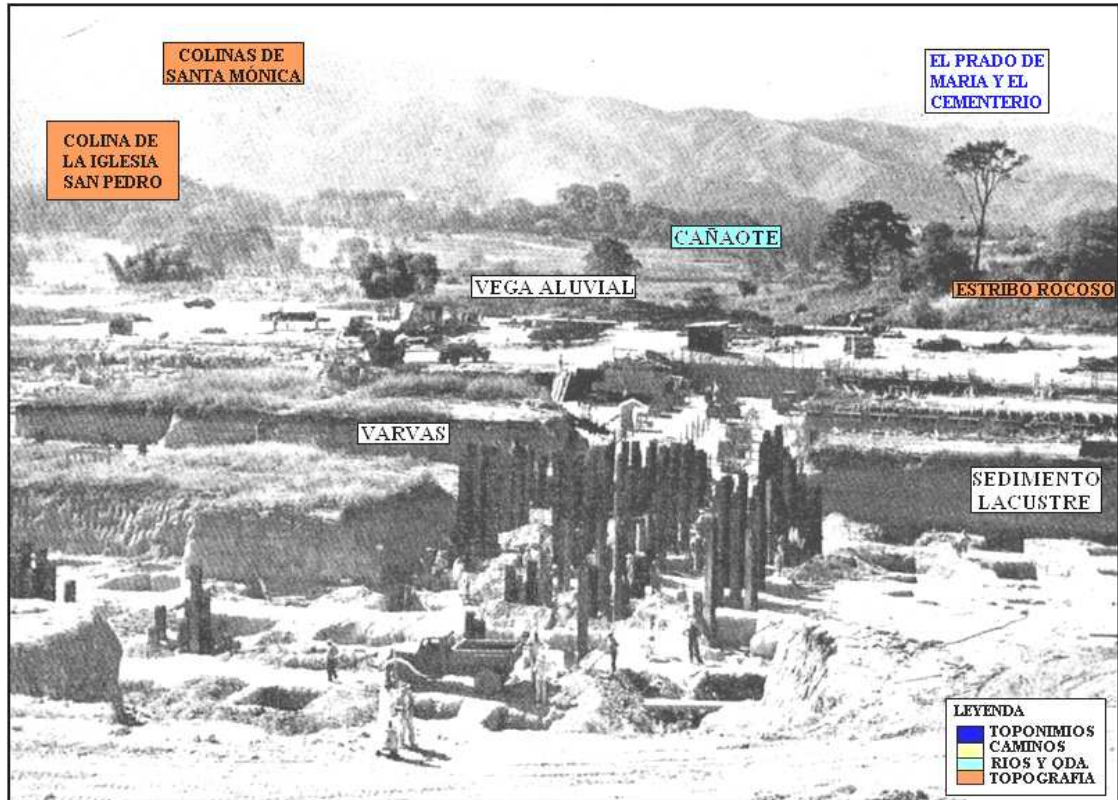
Figura 4.13. Fundaciones sobre pilotes, Hospital Clínico, Ciudad Universitaria. Revista del Colegio de Ingenieros de Venezuela, Caracas, Revista N° 190 enero de 1952. Fotografía sin año.

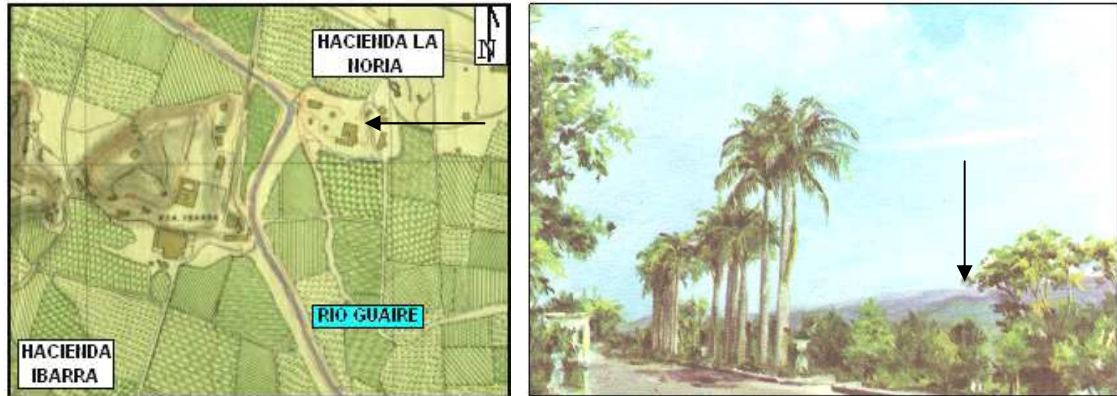
Figura 4.17. Figura extremo derecho extracto del Mapa Topográfico de Caracas, año 1936. Mientras que a la derecha se observa el Tramo de la Plaza Venezuela hacia Sabana Grande en 1940 (Camino al Este), además de la colina extensión (ver flecha) de la herradura rocosa del sinclinal del Cementerio se pueden apreciar los chaguaramos de la Hacienda Ibarra. Tomada de Schael, G. (1968) Caracas la Ciudad que no Vuelve, Pág. 35.

En la figura 4.17 se observa la colina de la antigua Hacienda La Noria (figura de la izquierda) año 1936, y a la derecha se nota una vista hacia el este desde la Plaza Venezuela hacia el Camino al Este para el año de 1940. Las flechas en las figuras señalan la antigua colina, terraceda para la construcción del edificio inconcluso de la Zona Rental de la U.C.V (Figura 4.18).

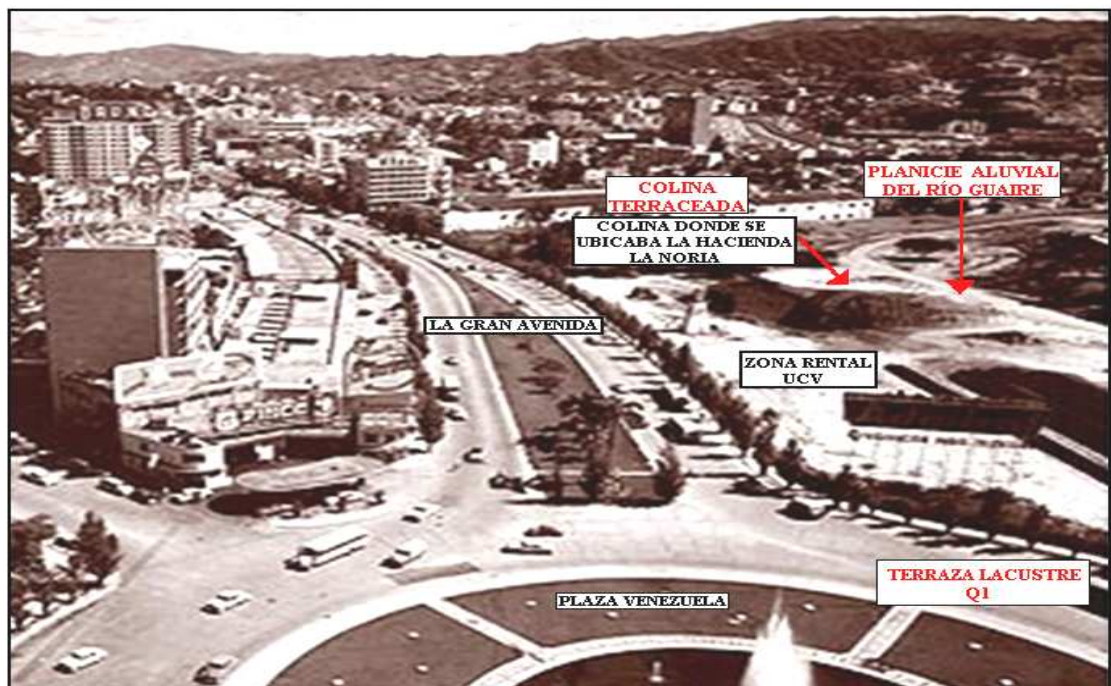
Figura 4.18. Fotografía sin año de la Plaza Venezuela, a la derecha de la foto se observa el terracedo de la colina donde se encontraba la Hacienda La Noria para la construcción del edificio inconcluso de la Zona Rental de la UCV. El Camino al Este se convirtió en la Gran Avenida.

Parte de los terrenos de la Zona Rental de la UCV se encontraban dentro de la planicie aluvial del río Guaire, mientras que la Plaza Venezuela se encuentra construida sobre la planicie lacustre Q_1 . (Figura 4.18).

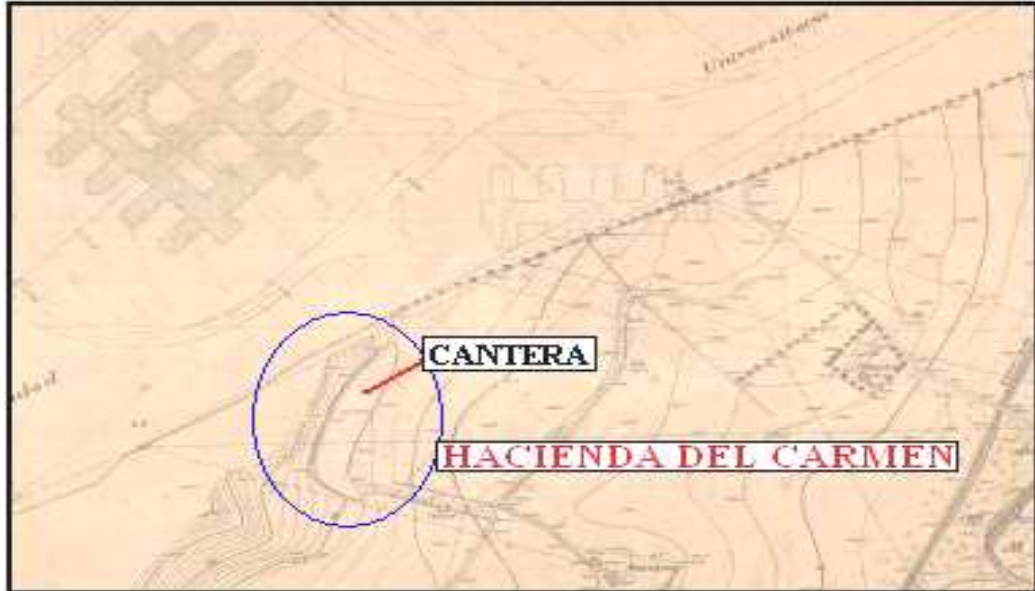
Figura 4.23 Extracto del mapa topográfico de la Hacienda El Carmen año 1945. Dentro del óvalo de color azul se ubica la cantera. Tomado de COPRED.

En el mapa topográfico de la Hacienda El Carmen del año 1945 (Figura 4.23), aparece una cantera y un camino de explotación, aunque no se especifica que material se extraía de la misma se presume que puede ser caliche por su proximidad a la ladera de esquistos calcáreos. En el terreno que ocupó esta cantera se construyó el Decanato de la Facultad de Medicina aledaño al HUC; este último

se comenzó a construir en el año 1944. En el plano se observa el bosquejo de las futuras avenidas del recinto universitario.

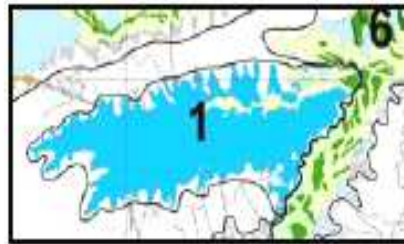
Microzona # 1. El Rincón de El Valle- El Cementerio

Figura 5.3. Propuesta geológica de microzonas para la ciudad de Caracas. (Oropeza & Zambrano 2007).

Oropeza & Zambrano (2007) Proponen once (11) microzonas geológicas para la ciudad de Caracas. En la figura 5.3 se puede observar el mapa de Propuesta Geológica de Microzonas para la ciudad de Caracas. La microzona señalada con el número 1 corresponde a la zona de El Rincón de El Valle- El Cementerio; la cual resalta del resto por ser una microzona homogénea en cuanto a su contenido litológico, caracterizada por depósitos lacustres producto de la obturación lateral del río Guaire (ver Capítulo III).

Estos depósitos lacustrinos son muy particulares debido a su posición dentro de un enclave natural, conformado por la herradura rocosa del sinclinal de El Cementerio e influenciada únicamente por los ríos Guaire, El Valle y la quebrada del Cañaote o colector principal de El Rincón del Valle.

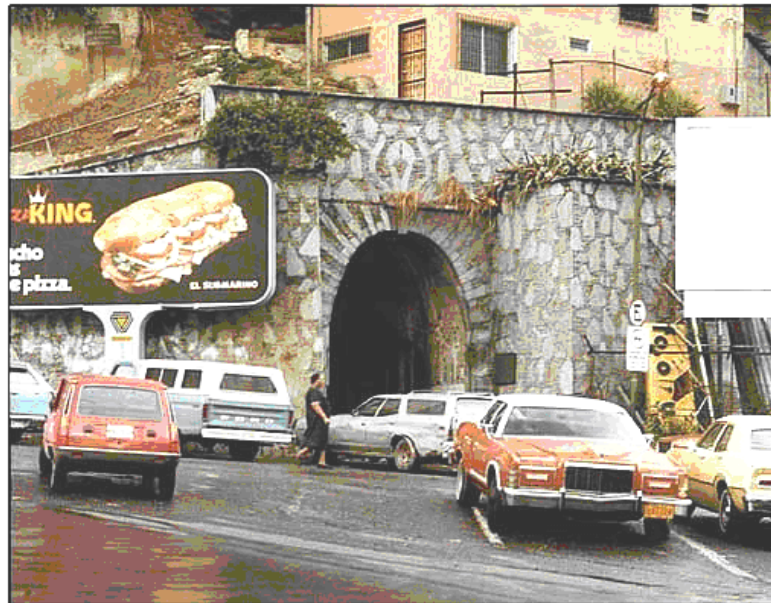
Figura 5.10. Túnel tranviario en Las Flores. En el año 1984 con vista hacia el sur. Actualmente las entradas del túnel se encuentran clausuradas. www.tramz.com/ve/cs/css.html - 40k.

El túnel fue sustituido poco tiempo después por el automóvil, quedando abandonado el túnel y siendo utilizado como vivienda por indigentes y sitio predilecto por los delincuentes. Por estas razones se decide cerrar el túnel (Figuras 5.10; 2.15 Capítulo II).

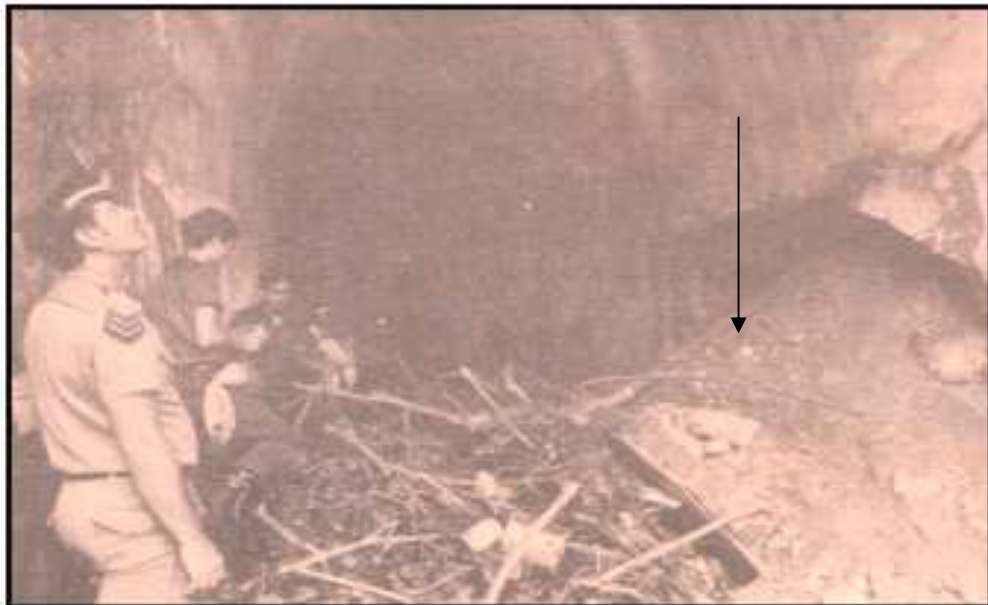
Figura 5.11. Imagen del colapso del túnel del tranvía Caracas-El Valle por efecto chimenea. Tomaron de El Diario de Caracas, Edición Especial 1981-1982, 3 de mayo de 1982, página 40.

La falta de mantenimiento y el abandono del túnel propiciaron el deterioro y posterior colapso del mismo en el año 1982, afectando viviendas modestas construidas en su parte superior (Figuras 5.11 y 5.12).

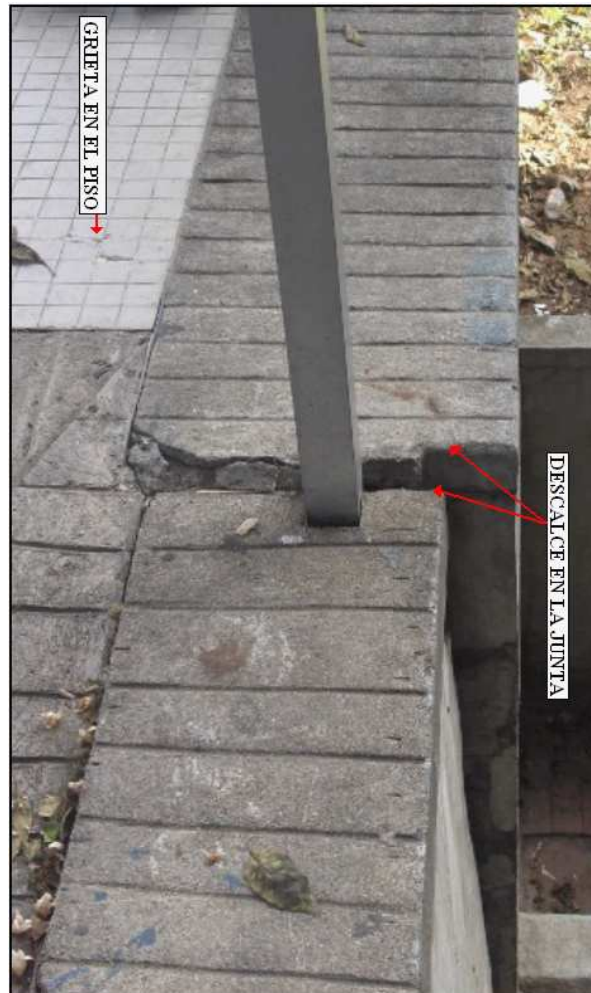
Figura 5.14. Fotografía con vista al oeste de la planta baja del edificio de la Facultad de Odontología, cerca del auditorio. Fotografía: Castillo, 2007.

En el caso de las fundaciones mixtas, es decir, donde se muestra la composición de edificios altos con edificaciones de poca altura, como lo son los edificios de las Facultades de Arquitectura y Urbanismo, Odontología (figura 5.14) y Farmacia (Figura 5.15); se pueden observar claramente manifestaciones de agrietamientos y desniveles que afectan tanto a las zonas de empalme (juntas) como a los edificios bajos, el ejemplo más palpable de este tipo de patología se observa en la Facultad de Arquitectura y Urbanismo (Figura 5.18).

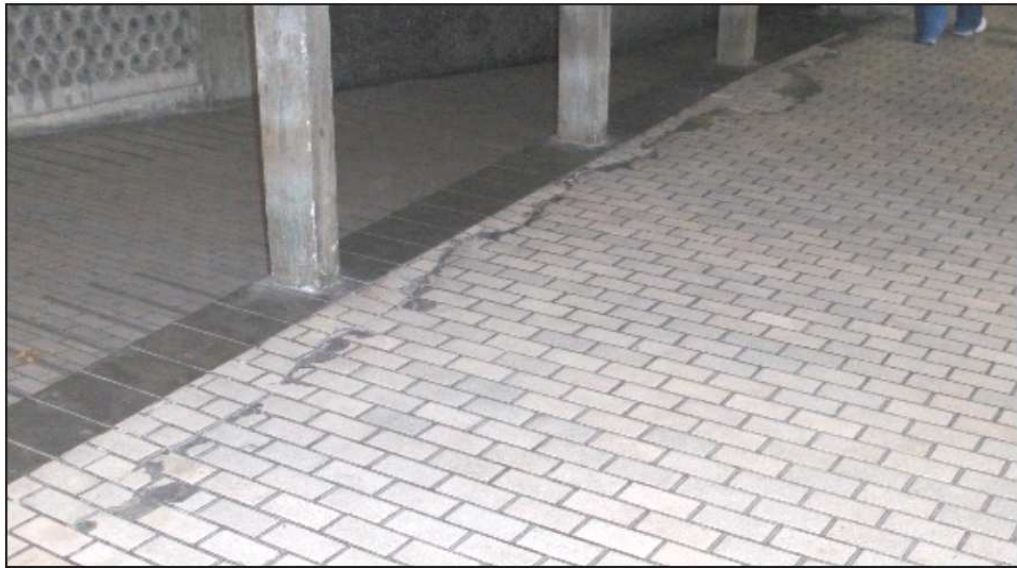
Figura 5.15. Fotografía de la grieta en el piso cerca de la biblioteca de la Facultad de Farmacia PB.
Fotografía: Castillo, 2007.

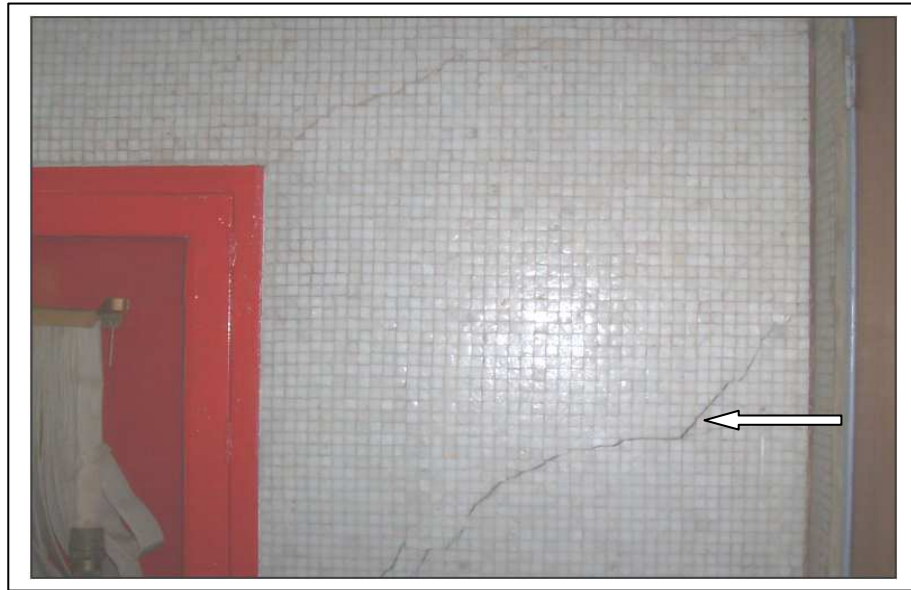
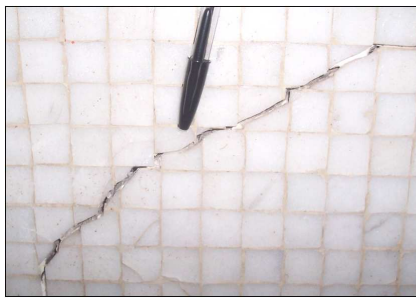
Figura 5.17. Entrada este al edificio de la Escuela de Ingeniería Química, en la Planta Baja del edificio se observan grietas con desplazamiento ver detalle Fotografía: Ramos, 2010.

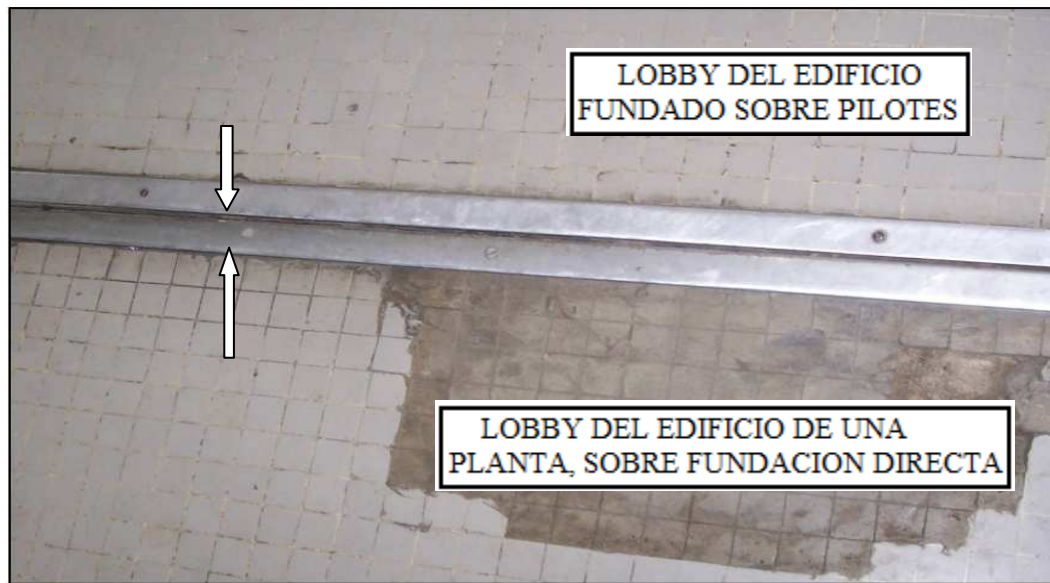
Figura 5.18. Entrada principal a la Facultad de Arquitectura y Urbanismo, en el lobby donde se observan el desnivel entre la junta de ambas edificaciones señalados por las flechas. Fotografía: Ramos, 2010.

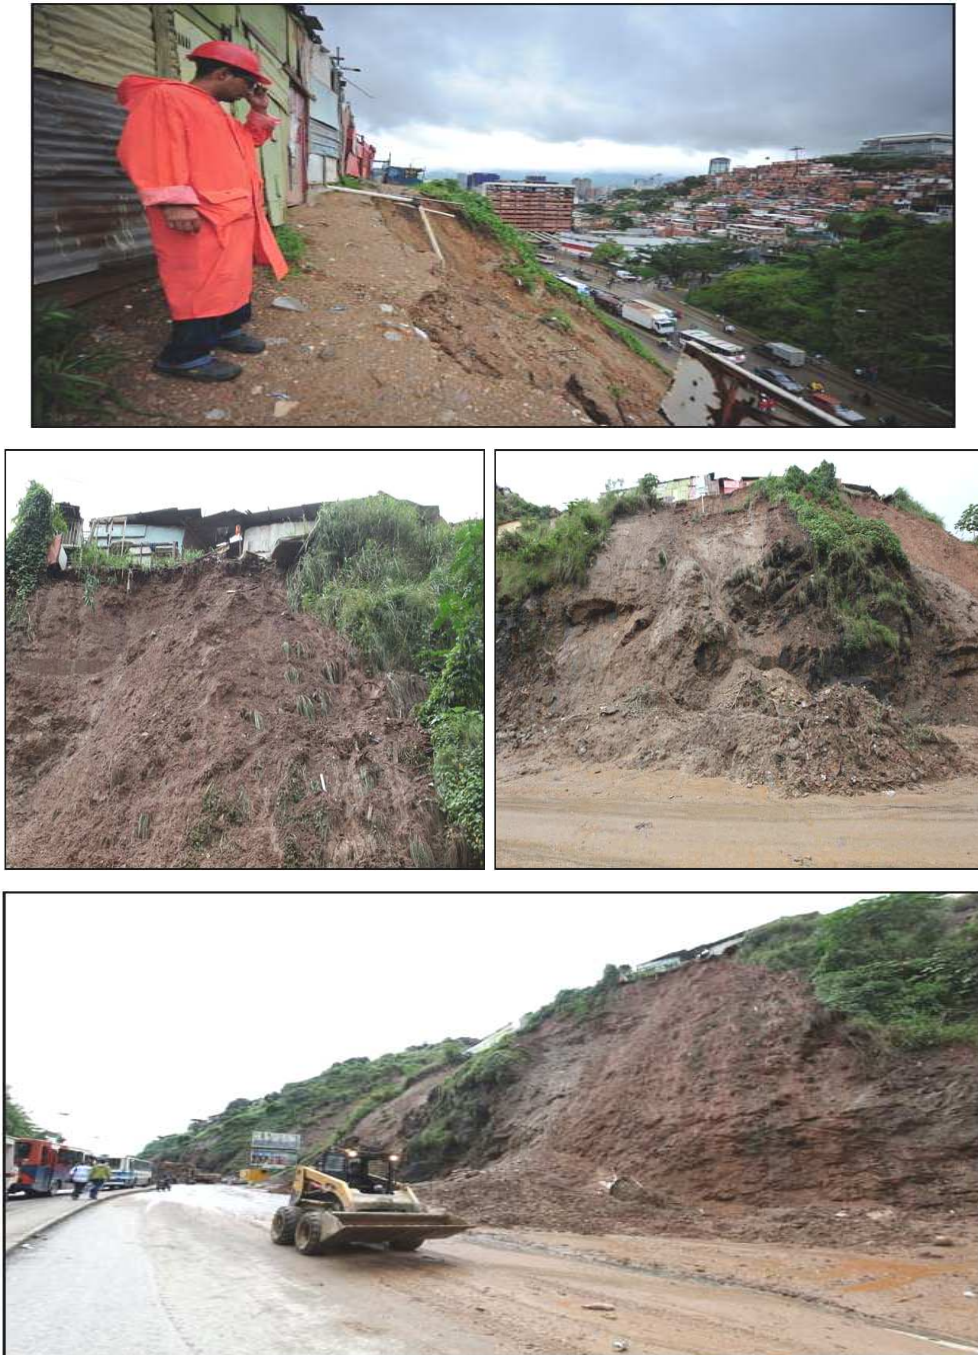
Figura 5.21. Derrumbe en La Roca Tarpeya producto de torrenciales lluvias ocurrido el 01 de diciembre de 2010. Tomado de <http://www.notiactual.com/roca-tarpeya-y-petare-al-filo-del-desastre-fotos/>.

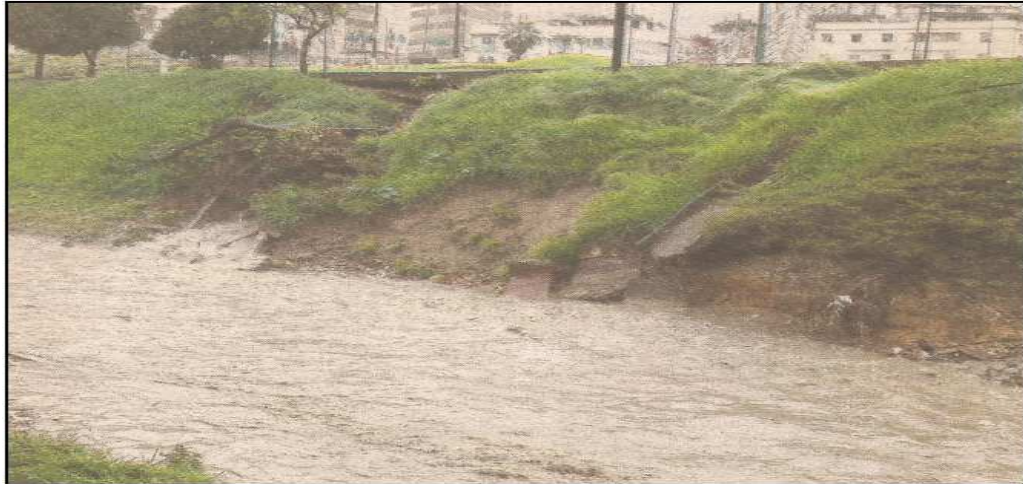
Figura 5.23. Socavación lateral del río Guaire en el año 2010, tomado del Diario Última noticias el 12 de Octubre del 2010.

En el año 2010 producto a las torrenciales lluvias, el río Guaire socavó un lateral de su embaulamiento a la altura de la Plaza Venezuela cerca del puente Salvador Allende, poniendo en peligro a la Gran Avenida.

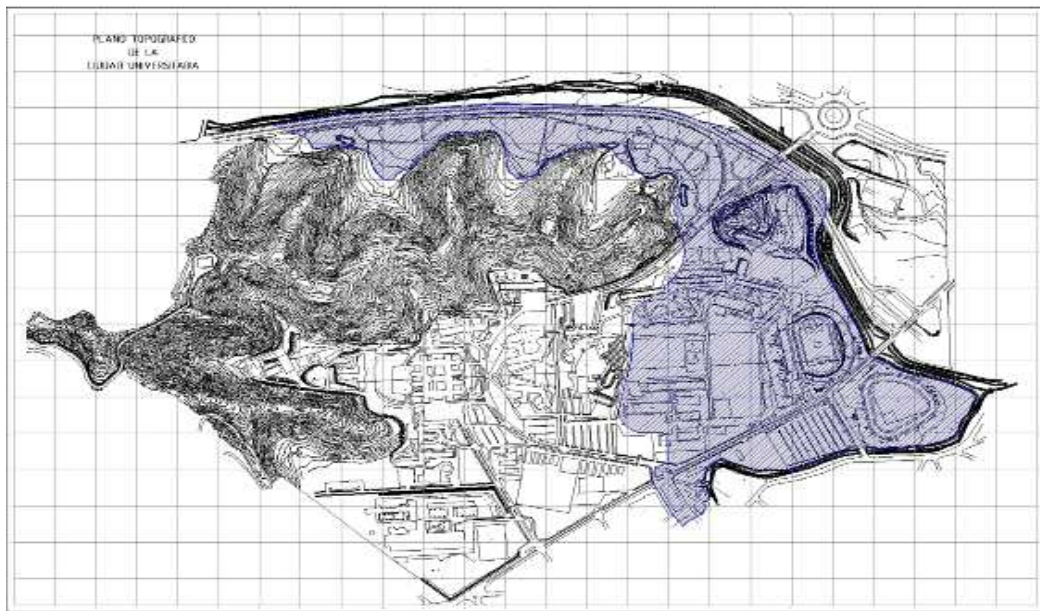
Figura 5.27. Mapa esquemático de obras vulnerables al riesgo de inundación en la CUC (Nava, 2009). La zona en azul representa el área de la CUC que sería afectada por la posible inundación de los ríos Guaire y El Valle.

Con la base histórica de las constantes inundaciones se indicó un mapa esquemático de las obras de arte que se encuentran en las zonas vulnerables de la CUC en caso de inundación de los ríos Guaire y El Valle, propuesto por Nava 2009, figura 5.26. Un probable escenario de inundación por lluvias torrenciales, se estima que llegue aproximadamente hasta la cota 865, abarcando las zonas más baja de la CUC, afectando al Jardín Botánico, las Facultades de Ingeniería, Humanidades, FACES, Arquitectura y Urbanismo, los estadios Olímpico y de Béisbol, Plaza las Tres Gracias, etc.

Para este trabajo se modificó la propuesta original realizada por Nava (2009). En primer lugar la colina donde se ubica la casona de la antigua Hacienda Ibarra donde hoy funciona Servicios Generales de la UCV, no estaría dentro de las zonas inundables por estar en una cota más elevada al igual que la entrada principal de la CUC por la puerta Tamanaco. Esta zona aislada formaría una península o isla, particularidad que originó el toponimio en desuso de Isla Ibarra (Para mayor información ver Capítulo IV); en época de lluvia la colina quedaba incomunicada de resto de la Hacienda debido a las crecidas de los ríos Guaire y El Valle (Figura 5.27).

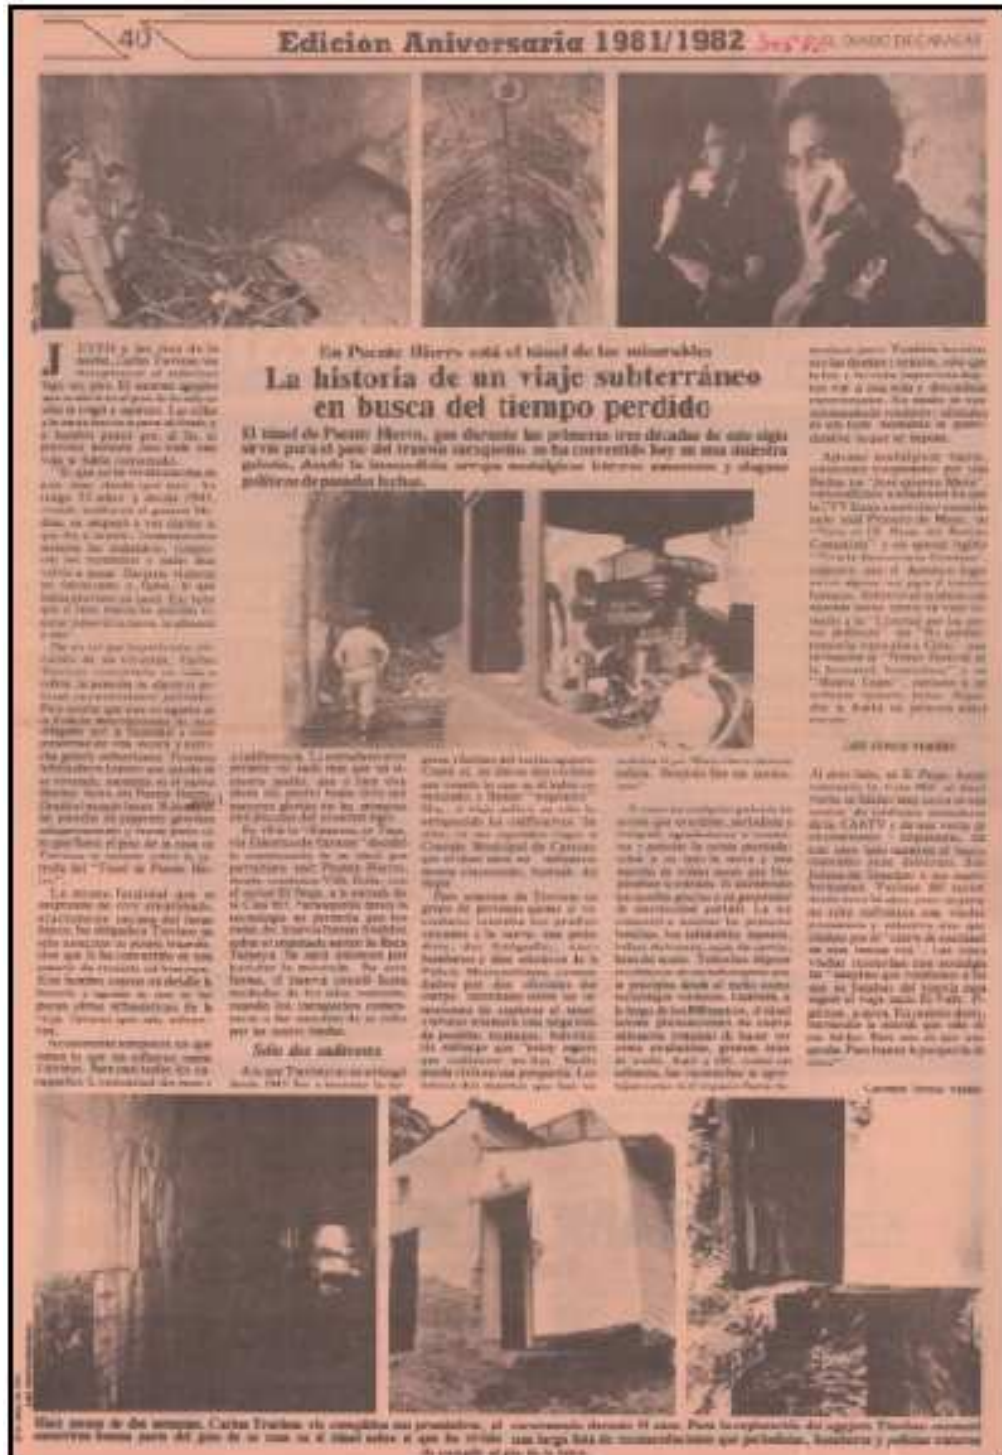
Imagen del colapso del túnel del tranvía Caracas-El Valle por efecto chimenea

Figura 1. Tomado de "El Diario de Caracas", Edición Especial 1981-1982, 3 de mayo de 1982, página 40, Cortesía de André Singer.
