## **PATOLOGÍA DE LAS EDIFICACIONES: PLAN DE MANTENIMIENTO DE EDIFICACIONES DE VIVIENDA MULTIFAMILIAR**

Esp. Arq. Fernando Flores<sup>1</sup>, PhD Arq. Domingo Acosta<sup>2</sup>, Dra. Arq. Beatriz Hernández S.<sup>3</sup>

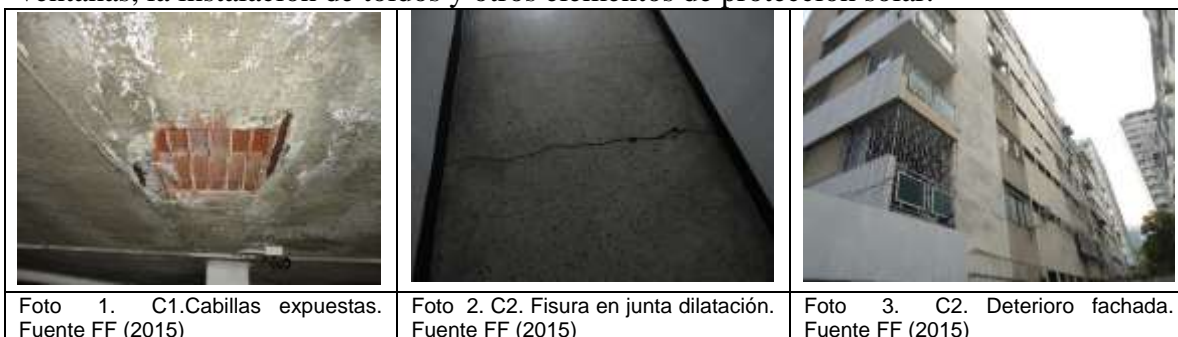
se pudieron observar fisuras tanto en vigas como en columnas. Se observaron además muestras de humedad causadas por efecto de las precipitaciones, y por filtraciones de tuberías de los sistemas de aguas claras y servidas, dejando al descubierto el acero de refuerzo de estos elementos estructurales. (Foto 1)

Uno de los casos estudiados mostraba fisuras en pisos, paredes y losa de techo específicamente en la sección correspondiente a una junta estructural de la edificación. (Foto 2)

Con la evaluación se recabó información relacionada a los materiales de revestimientos de fachada, barandas, ventanas, entre otros verificando el estado actual de los mismos. En todos los casos se pudieron observar signos de deterioro, causado por los efectos de la intemperie y la falta de mantenimiento adecuado de estas áreas. Se detectó el desprendimiento de acabados de las fachadas, así como también signos de humedad causada por la rotura de tuberías de aguas claras o servidas. (Fotos 3 y 4)

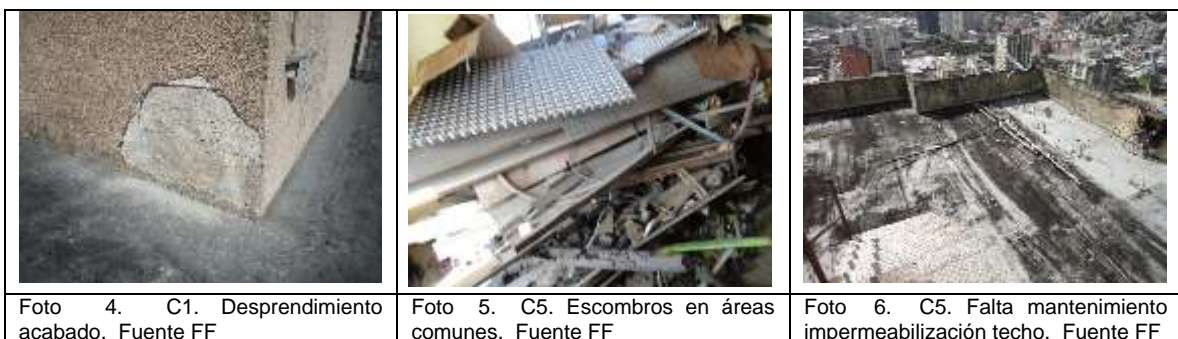
Durante los recorridos realizados en los casos estudiados se consiguieron espacios pertenecientes a las áreas comunes utilizados para la acumulación de escombros resultados de la ejecución de trabajos de remodelación o mantenimiento, en cuyo caso quedaron abandonados de manera irresponsable (Foto 5).

En las áreas de techo de las edificaciones estudiadas se observó el estado de la impermeabilización, apreciando el deterioro del manto asfáltico causado por la acción del tiempo (Foto 6). Sobre este aspecto, se pudo conocer que solo se hacen trabajos de reparación cuando existen signos de humedad por filtración en los apartamentos inferiores. Se pudo observar la presencia de pozos de agua debido a la pérdida de las pendientes, así como también a la obstrucción de los puntos de drenaje en este nivel.

En relación a la red de aguas claras, se investigó acerca del estado actual de los distintos elementos que la conforman, la falta de un mantenimiento periódico de los estanques de aguas claras ha ocasionado que sedimentos se compacten de tal manera que han reducido la capacidad de los mismos (Foto 7), el sistema de tuberías de aguas claras también ha sufrido los efectos del deterioro, que en algunos casos han requerido la sustitución de las mismas.

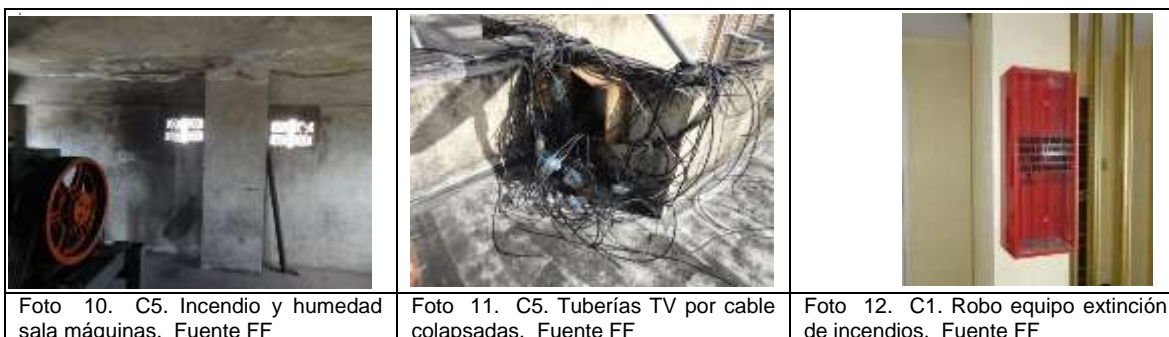
Foto 7. C4. Humedad estanque de agua. Fuente FF	Foto 8. C4. Tablero principal de madera. Fuente FF	Foto 9. C4. Bajante basura en áreas comunes. Fuente FF

Las edificaciones más antiguas todavía presentan tableros principales de madera (Foto 8), a pesar de las notificaciones de CORPOELEC y los bomberos, debido al costo de la realización de estos trabajos, y los inconvenientes que traerían la ejecución de los mismos para los habitantes de la edificación. En otros casos los propietarios de los apartamentos pagan por obtener el cambio de monofásico bifilar a bifásico trifilar de manera ilegal y estas acometidas son colgadas por las fachadas sin protección.

En algunos de los casos las tuberías para las instalaciones telefónicas en los proyectos originales han colapsado debido al deterioro de las tuberías, y en el caso de TV por cable no fueron previstas tuberías en los proyectos originales, razón por la cual se pueden observar la utilización de las tuberías de telefonía, en otros casos se deja caer el cableado nuevo por las fachadas sin ningún tipo de protección, dentro de la fosa del ascensor o junto con el ducto de basura. (Foto 11)

Se observaron casos en los que faltan equipos de detección y extinción de incendios, así como también, la falta de luces de emergencia debido a que no fueron previstos en los proyectos originales, lo que ha obligado a las juntas de condominio a colocarlos posteriormente, sin embargo, en algunos de los casos de estudio se han dañado o han sido robado posterior a su instalación. (Foto 12)
