**DIAGNÓSTICO Y ADECUACIÓN TÉRMICA-LUMÍNICA DE EDIFICACIONES ESCOLARES OPERATIVAS EN VENEZUELA CON CLIMA TROPICAL. CASO DE ESTUDIO: ESCUELA PITAHAYA, ESTADO MIRANDA.**

Lengy Moreno <sup>1</sup>, María Eugenia Sosa G <sup>2</sup>.

## 1. PRESENTACIÓN DEL CASO DE ESTUDIO: ESCUELA PITAHAYA

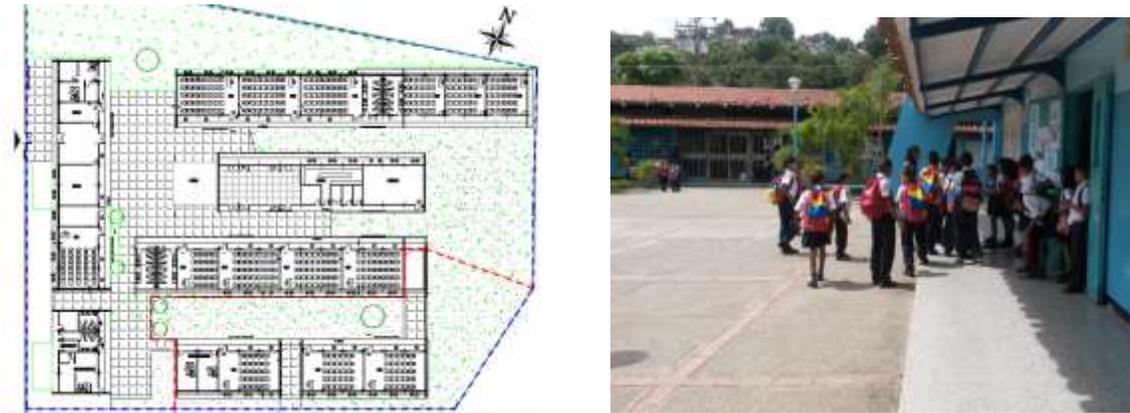
Figura 1: Escuela Pitahaya Fuente: Elaboración propia.

La edificación educativa seleccionada como caso de estudio, es una escuela representativa del sistema constructivo rural modificado de FEDE, (Payares 1998), la Escuela Pitahaya, ubicada en el sector de Charallave sur, Estado Miranda, zona con clima tropical a 315 metros sobre el nivel del mar y con una temperatura

promedio de 24,35°C. La escuela Pitahaya funciona como un conjunto, entre aulas, oficinas administrativas y servicios, comedor, baños y depósitos. Construida en el año 2005 y ampliada en el 2009, sus espacios se observan con un inadecuado mantenimiento en instalaciones eléctricas, iluminación y deficiencia en equipos de ventilación. Constatado en sitio, la edificación presenta bajos niveles de habitabilidad, para lo cual se hace fundamental las mejoras en las condiciones de confort térmico y lumínico, que permitirá la renovación y adecuación físico ambiental interna, externa y contribuir en el impulso de los planes de consolidación y rehabilitación escolar en Venezuela, que conlleven al rendimiento académico. En la figura 1 se presenta el plano de la Escuela Pitahaya, y una foto que permite ver el ambiente y materiales constructivos de paredes y techo.

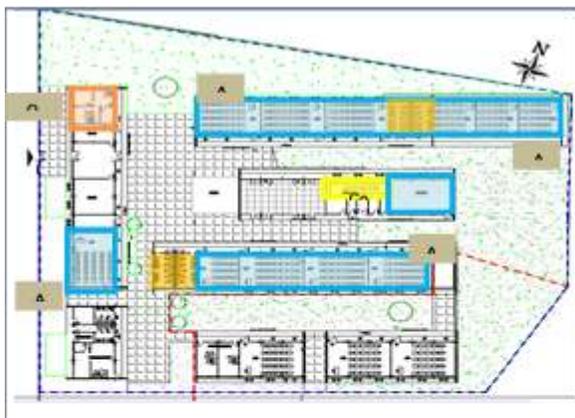
Figura 2: Espacios con deficiencias según normativa. Fuente: Elaboración propia, según registro realizado en sitio.

Según la normativa	Espacios en estudio
Densidad mínima entre 2,2 y 3,6 m2 por alumno.	Rango inferior de 1,56 m2 por alumno
Ventilación natural, área de ventana mínimo el 10% del área.	Solo se cumple en las aulas 1, 3 y 4. A diferencia del aula 2, cocina y oficina.
Propiciar la ventilación cruzada	Interrupción de ventilación o los cambios de aire, en aula 2, cocina, oficina.

Las modificaciones en fachada y las divisiones internas incumplen las solicitudes señaladas por normativa, no propiciando así una buena y fluida ventilación. Tal como se muestra a continuación en los alzados de la figura 2.

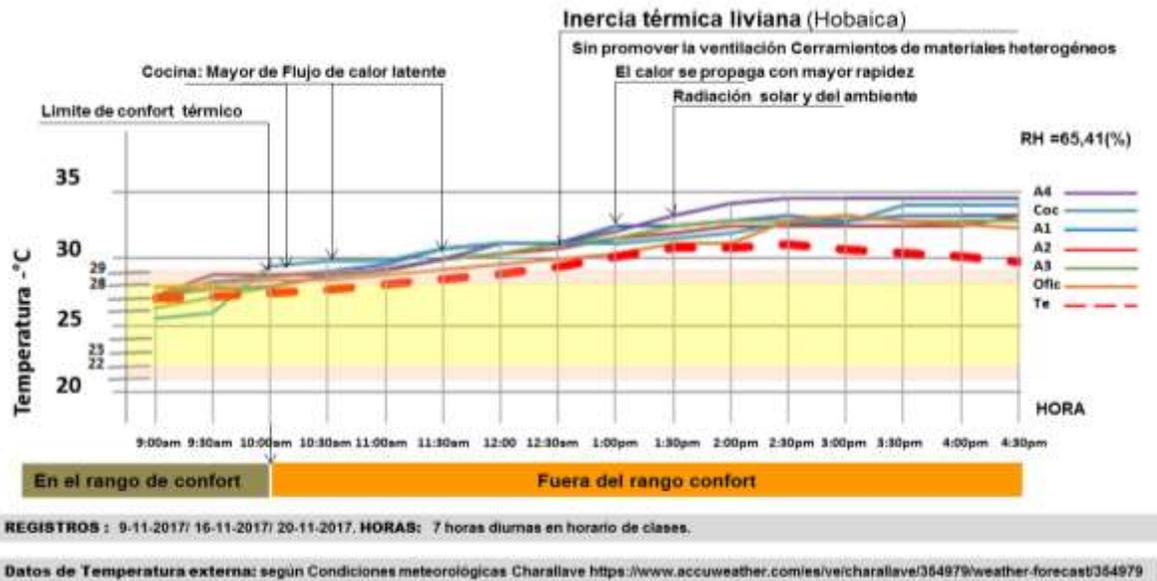
Figura 3: Temperaturas internas externa y rango de confort. Fuente propia.

La figura 3 muestra las curvas de temperaturas, humedad (HR) y rangos de confort para los espacios en estudios y se puede indicar lo siguiente:

- La de temperatura interna de cada espacio inferior a la temperatura externa hasta las 10:00am, que va en ascenso de 25,6° a 34,85 °C desde las 9 am hasta las 4 pm, lo que significa que las cualidades de los materiales, de acabados y dispositivos de protección solar ayudaron a controlar el aumento de la temperatura interna.
- Mientras la humedad relativa, se percibe con una concentración que se ubica entre 62% y 68%, debido a la zona de Charallave a lo que se suma una deteriorada ventilación natural cruzada, ocasionada por obstrucción del edificios colindantes y modificaciones en las aberturas de fachadas.

La concentración de humedad unida con las temperaturas durante la mañana ocasiona en el ambiente una sensación de malestar térmico. Calculada la temperatura media mensual del aire exterior  $T_e(^{\circ}C)$  según la Norma ASHRAE 55-2004, se refleja, la banda de confort comprendida entre  $22^{\circ}C$  y  $28^{\circ}C$  lo cual se observa en la gráfica 2, donde las curvas de temperatura interior a partir de las 10 am están fuera de confort y la curva de temperatura exterior por debajo de las internas, a esto se denomina una edificación “liviana” poca inercia térmica, (Rosales 2017) que lleva a pensar como solución la inercia térmica efectiva para mejorar las condiciones ambientales internas.

- Detectado que la ventilación natural cruzada es insuficiente, debe buscarse la manera de mejorar la entrada de la misma, restableciendo las condiciones climáticas del diseño original.

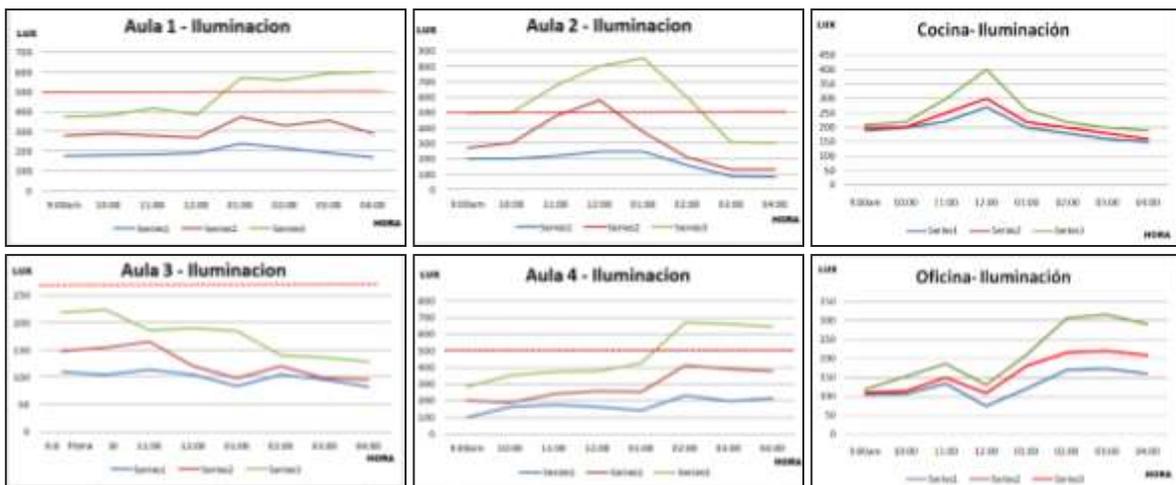
..... Según norma    — zona de acceso    — zona central    — zona de ventana

- Se evidencia la falta de uniformidad de la iluminación en el plano de trabajo, los niveles de iluminación son inferiores a los niveles normados para cada espacio, influyendo en un bajo desempeño del proceso enseñanza y aprendizaje (Piderit 2012).

- La zona opuesta a la pared de bloque hueco es la que se encuentra con mayor deficiencia de luz natural.
- En el aula 2 y aula 4 en horas de la tarde se produce deslumbramiento por el reflejo de superficies externas.
- El aprovechamiento de la luz natural que ingresa de forma lateral al plano de trabajo por las paredes de bloque hueco, se ve limitado por las estrategias de enseñanza grupal.

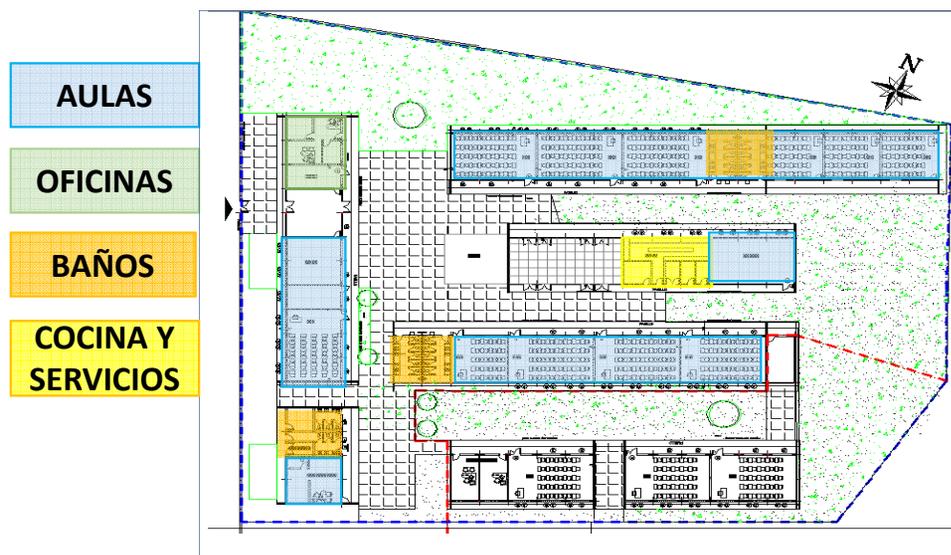
PLANTA DE DISTRIBUCION  
ESCUELA PITAHAYA

*DENSIDAD*

*VENTILACIÓN NATURAL*

*ILUMINACIÓN NATURAL*

*MODIFICACIONES ARQUITECTÓNICAS*

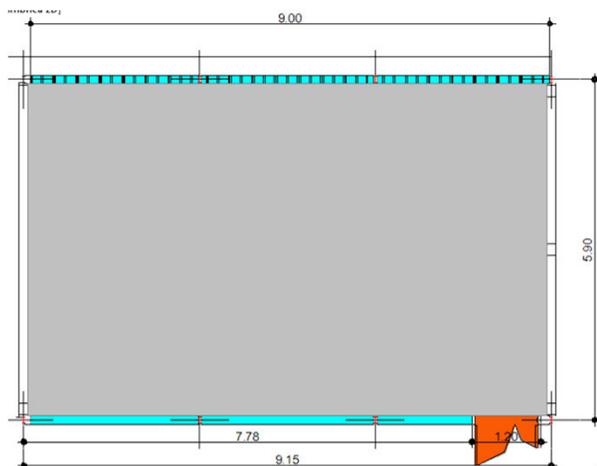
## AMBIENTES PEDAGÓGICOS BÁSICOS: AULA ORIGINAL

AREA= 51,75M2  
CAP= 35 ALUMNOS

AREA V1= 0,60MX9,00 M  
AREA V1= 5,40 M2

AREA V2= 0,60MX7,78M  
AREA V2= 4,66 M2

DENSIDAD=1,65M2 POR ALUMNO

VENTILACIÓN NATURAL 10% DEL AREA: 5,175M2

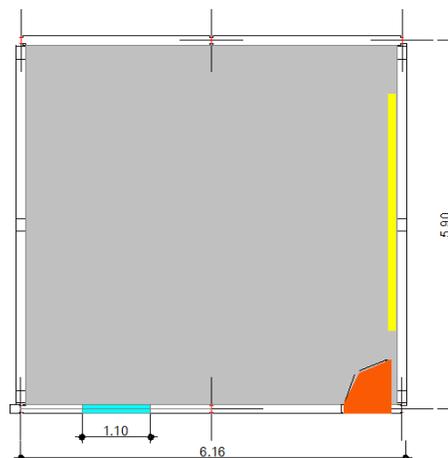
## AULA DE AMPLIACIÓN

AREA= 34,21M2  
CAP= 35 ALUMNOS

AREA V1=1,00MX1,10 M  
AREA V1= 1,10 M2

DENSIDAD=0,977M2 POR ALUMNO

VENTILACIÓN NATURAL 10% DEL AREA:  
1,10M2

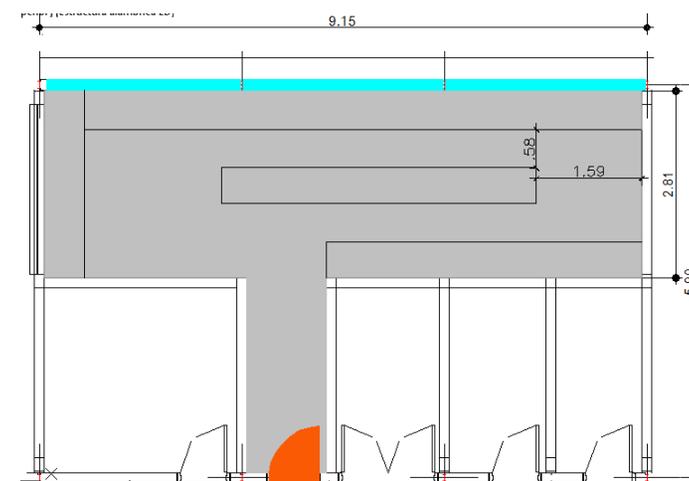
## AMBIENTES PEDAGÓGICOS COMPLEMENTARIOS: COCINA

AREA= 25,42M2  
CAP ESC= 740 ALUMNOS

AREA=0,42M2 POR ALUMNO  
AREA=0,42M2 X740=310,80M2

AREA V1=0,60MX9,15 M  
AREA V1= 5,49M2

VENTILACIÓN NATURAL 10% DEL AREA: 2,50M2

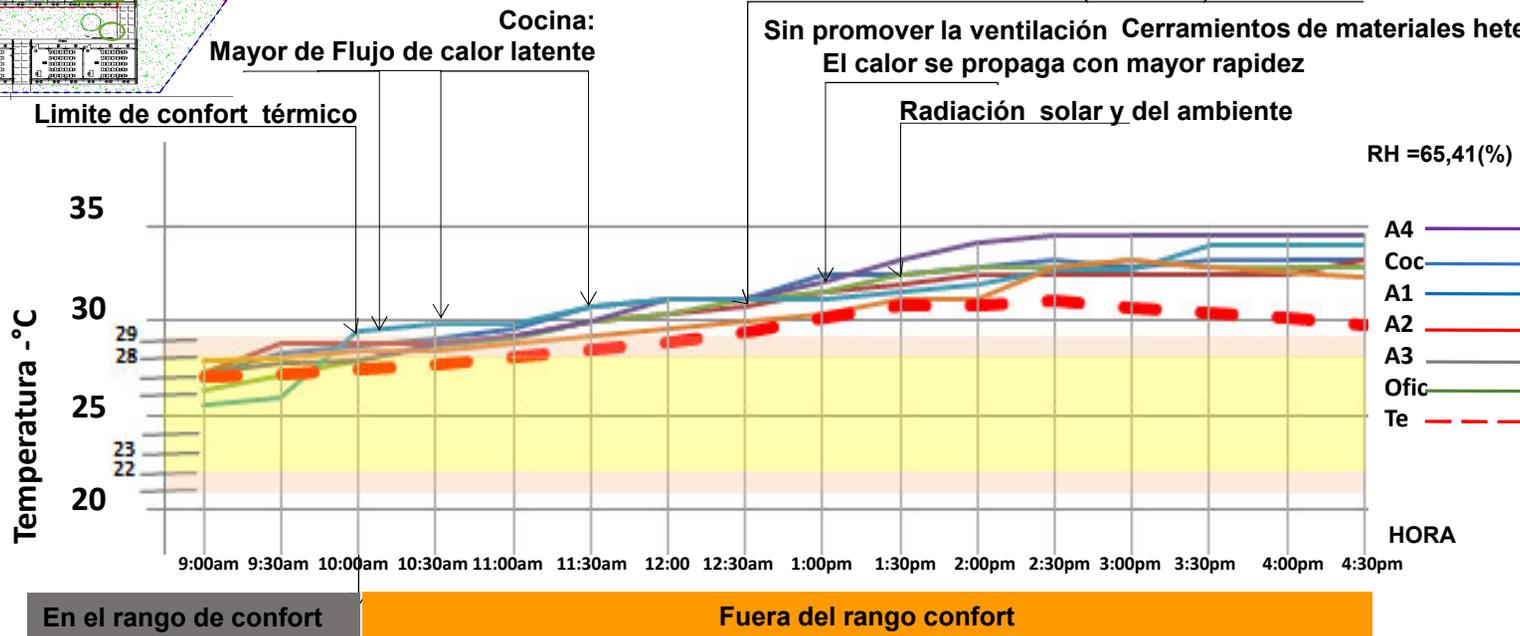
**REGISTROS :** 9-11-2017/ 16-11-2017/ 20-11-2017. **HORAS:** 7 horas diurnas en horario de clases.

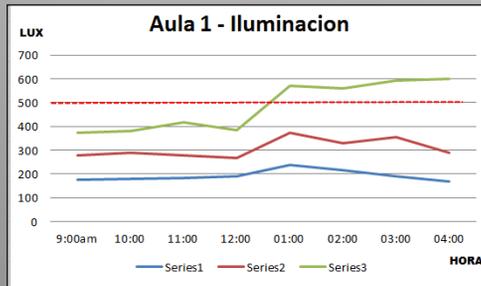
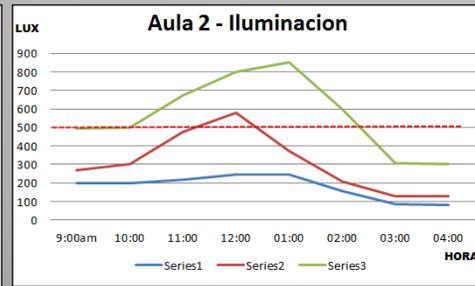
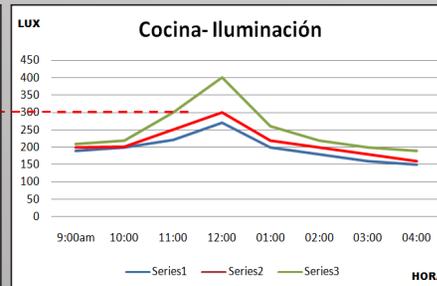
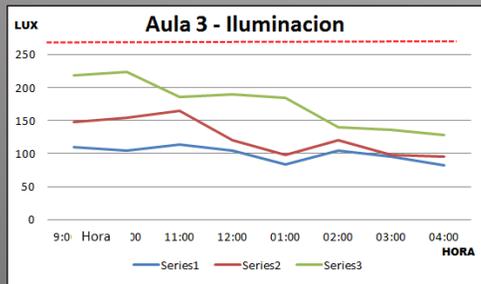
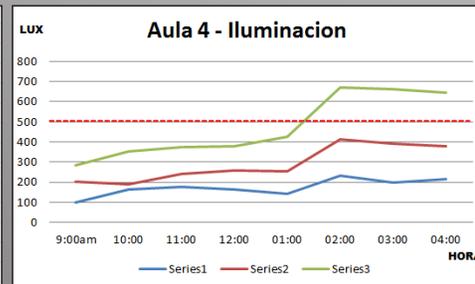
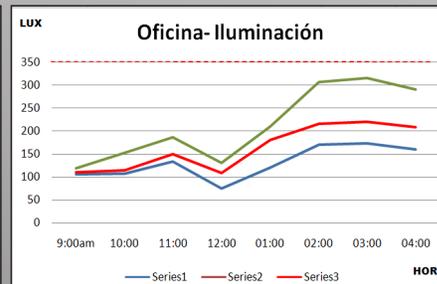
Registro de las condiciones lumínicas

- Se evidencia la falta de uniformidad de la iluminación en el plano de trabajo.
- Por debajo del rango mínimo de 500 lux para las aulas de clases según la norma COVENIN 22-49-93.

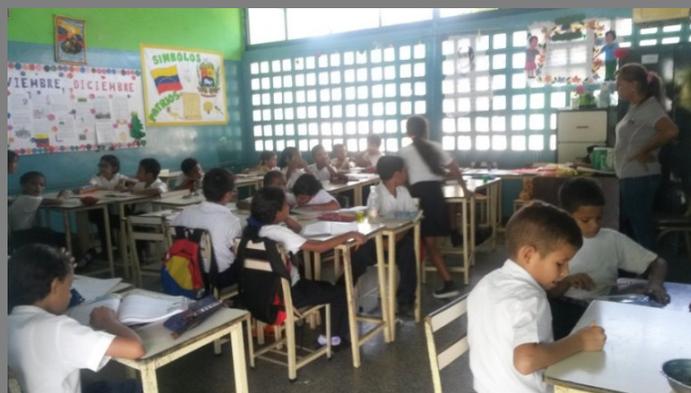
### Cuestionario de confort

Resultados del cuestionario aplicado a profesores y comentarios de los alumnos

100% Califica deficiente las condiciones lumínicas y térmicas.

<b>Calidad espacial</b>
62% el espacio es inadecuado para el número de personas. 100% califica deficiente las condiciones lumínicas y térmicas. 88% escoge mejorar las condiciones térmicas antes que las acústicas.
<b>Calidad térmica</b>
87,5% considera que la temperatura no es adecuada para el momento. 100% manifiesta necesario mantener las puertas abiertas para la entrada del aire.
<b>Calidad acústica</b>
87,5% Considera que los sonidos interfieren en las actividades al tener las puertas abiertas.

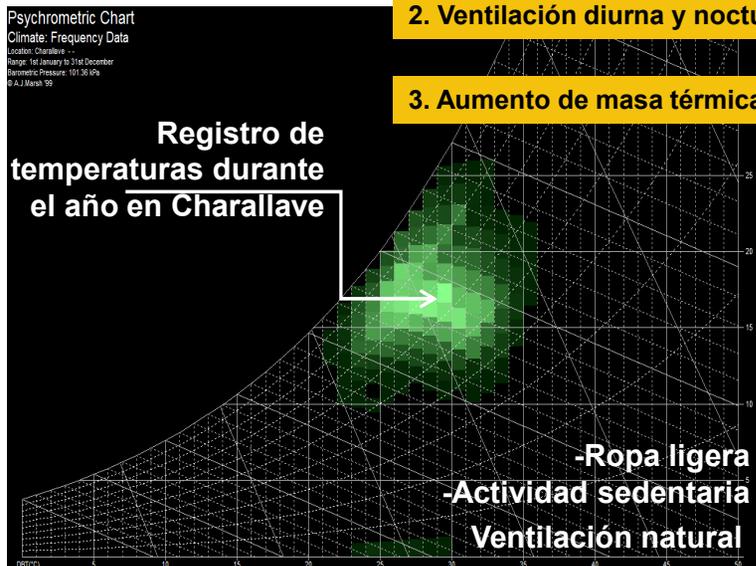
Temperaturas para Charallave (realizado con los datos meteorológicos del generador de data climática Meteororm 7.1.3 y el programa WEATOOL 1.20)

1. Estrategias de protección solar
2. Ventilación diurna y nocturna
3. Aumento de masa térmica

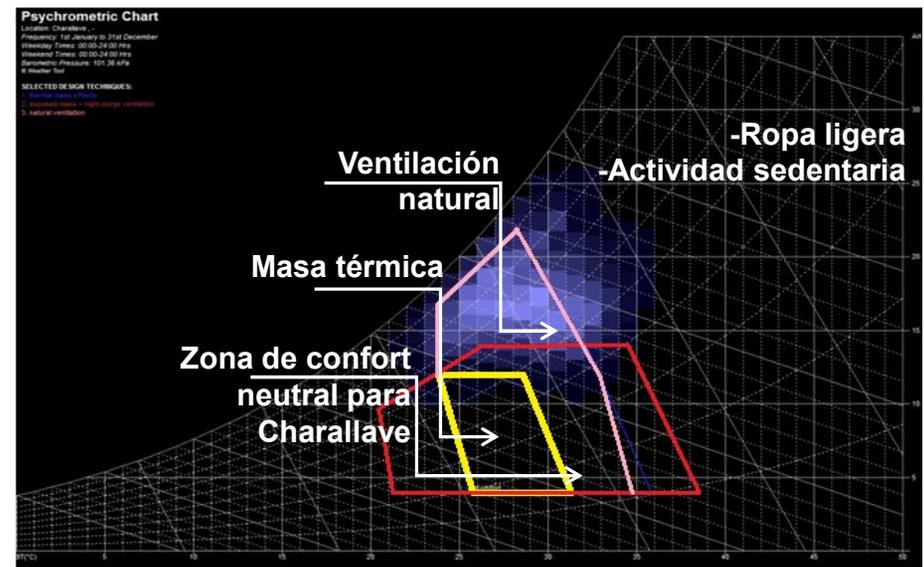
Zona de confort basada en la temperatura neutral para Charallave (realizado con el programa WEATOOL 1.20)
