ANÁLISIS DE LA AMENAZA POR ALUDES TORRENCIALES

EN LA CUENCA DEL RÍO SAN JOSÉ DE GALIPÁN

Presentado ante la ilustre
Universidad Central de Venezuela
para optar al título de
Magíster Scientiarum en Ingeniería
Hidráulica por el
Ing. Noya López, María Esperanza

Caracas, Octubre 2002

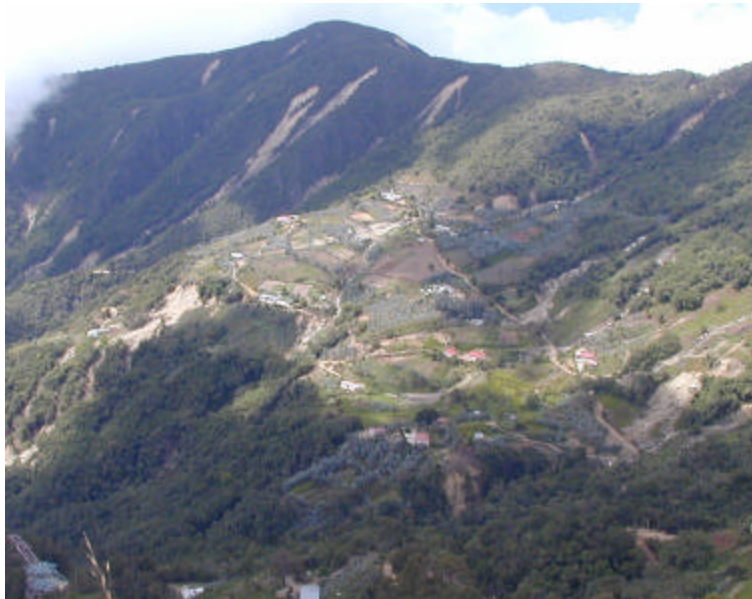
Figura 5 Población de San José de Galipán, foto tomada después de diciembre de 1999, se observan los efectos de los deslaves en las montañas (Fuente: USGS)

El Río San José de Galipán nace en la población de San Antonio de Galipán, el paisaje que recorre es montañoso y abrupto, hasta llegar a su parte baja donde atraviesa la población de Macuto para llegar al mar. Es la única cuenca del Macizo El Ávila intervenida por el hombre en su parte alta con desarrollos agrícolas, carreteras y caseríos (ver Figura 5).

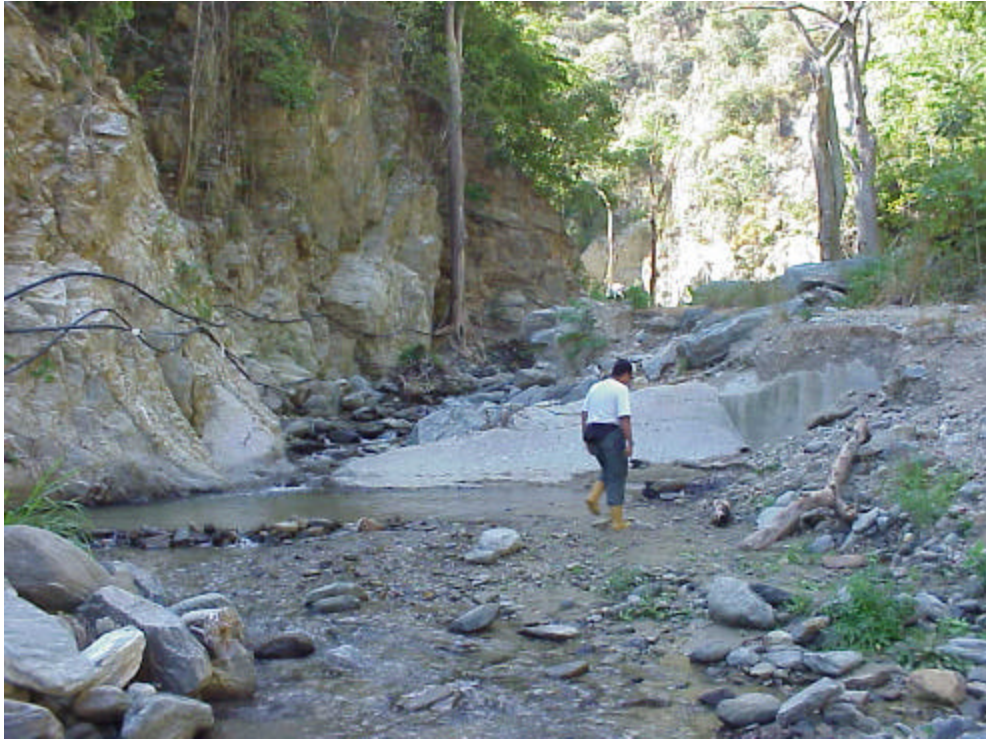
Figura 6 Dique toma destruido aguas arriba de la población de Macuto. Febrero 2001

Como el río tiene un flujo de agua perenne, al entrar en la población de Macuto se construyó un dique toma para abastecer de agua la población y zonas cercanas, ya que el sistema de toma y almacenamiento de agua fue destruido durante la crecida de diciembre 1999 (ver Figuras 6 y 7).

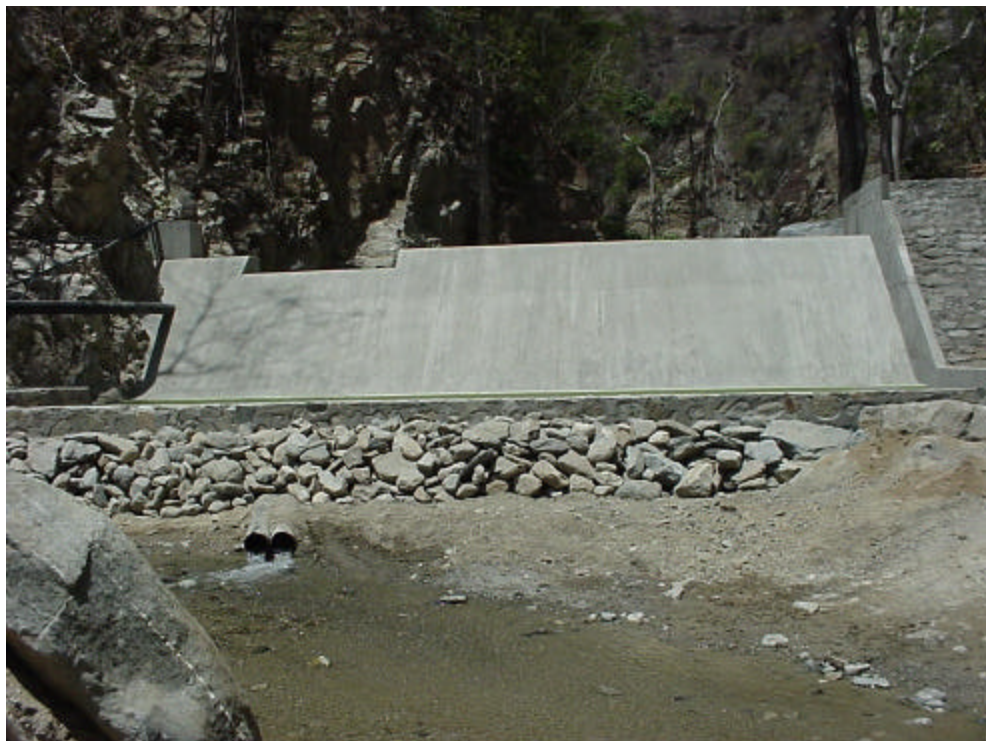
Figura 7 Dique toma reconstruido aguas arriba de la población de Macuto. Noviembre 2001.

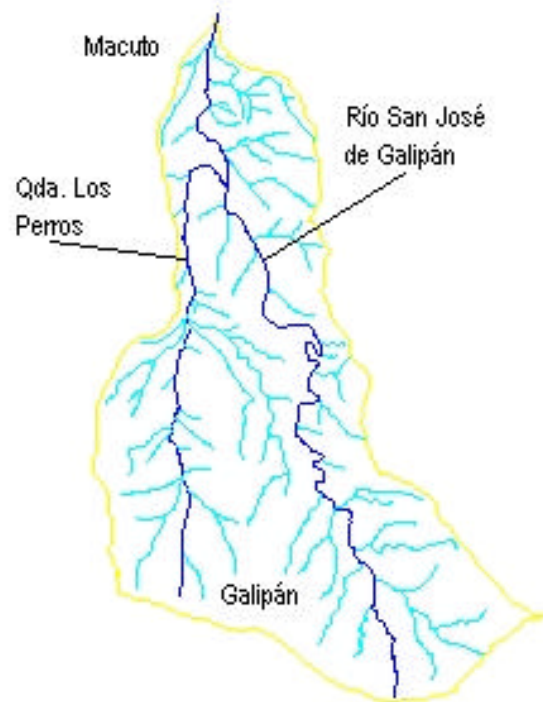
Figura 8 Plano de Planta de la red hidrográfica de la cuenca.

En la Figura 8 se representa la red hidrográfica de la cuenca, tomada del plano de la topografía digital escala 1:25.000. Algunos de los parámetros físicos de la cuenca de los que se listan a continuación, fueron medidos directamente de dicho plano con las herramientas que ofrece AutoCAD.

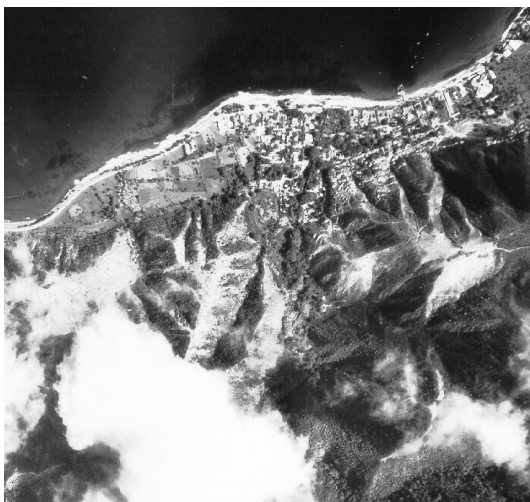
Figura 12 Fotografía aérea Misión 8 año 1936 - 1938 Esc 1:20.000

En la fotografía aérea de la Misión 8 del año 1936 se observa que el río ya ha sido encauzado mas no se tiene la certeza de que haya sido revestido el canal, la vía de comunicación terrestre principal va por la línea de costa. Al oeste de la canalización la población de Macuto se ha desarrollado algunas cuadras, a partir de allí hay parcelas agrícolas que se extienden más allá de la Quebrada La Alcantarilla. Hacia el este en dirección a la Quebrada El Cojo, el área está poblada y urbanizada. No se observan construcciones en la garganta del río.

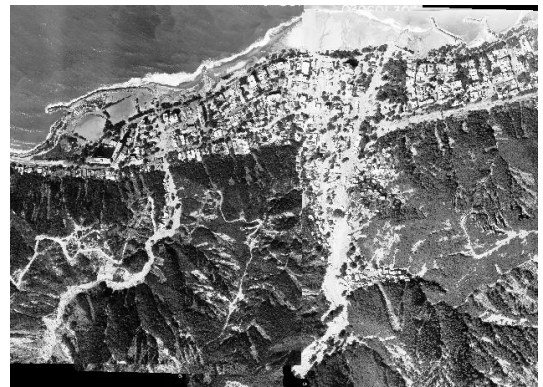
Figura 19 Fotografía aérea Misión 601 año 1.999 Esc 1:5.000

En la fotografía aérea tomada el 21 de Diciembre de 1999, Misión 030601-305 (ver Figura 19), se observa al río San José de Galipán colmatado por los sedimentos provenientes de la cuenca así como las calles, avenidas y edificaciones, el desplazamiento de la línea de costa hacia el mar, grandes áreas que fueron destruidas y arrasadas, otras fueron sedimentadas por el río, deslaves en las laderas de las montañas. En la crecida el río se desvió hacia el oeste desde su entrada al área urbanizada de Macuto, tomando la Av. Isabel la Católica. En la Figura 20, vista aérea de Macuto, se indica con una línea roja el sitio del canal tapiado por los sedimentos.

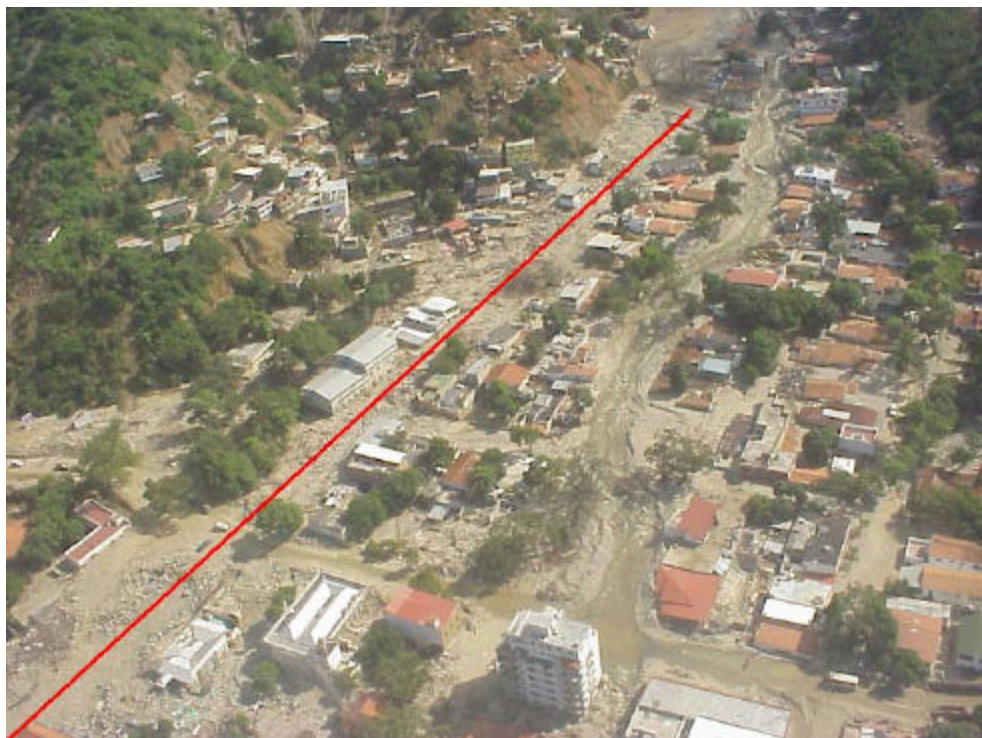
Figura 20 Vista de la población de Macuto después de los aludes torrenciales de diciembre 1999. La línea roja indica el sitio del cauce original.

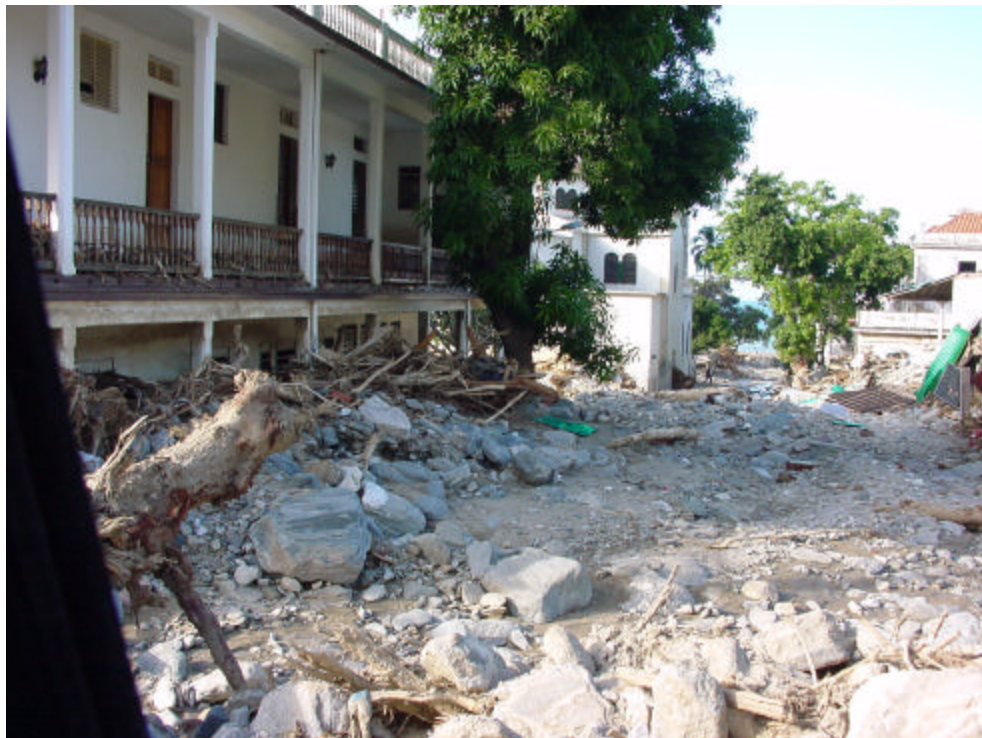
Figura 21 Población de Macuto. Parte baja del cono de deyección, se observa la deposición de sedimentos, piedras, vegetación y escombros. Vista desde la Av. Intercomunal hacia aguas abajo. Diciembre 1999.

extiende más de 100 metros hacia el mar. Afectó igualmente la margen derecha del río, aguas abajo de la Av. Intercomunal y destruyó la casa "La Guzmanía", la cual tenía muros de protección de 1 metro de ancho. También destruyó un gran tanque de concreto para agua de Hidro-Capital ubicado en la salida de la garganta del río, aguas arriba de la población de Macuto, el cual almacenaba agua para ser surtida al sector y zonas cercanas. El río transportó la vegetación arrasada, escombros, sedimentos finos y rocas que van desde unos pocos centímetros a varios metros de diámetro. Los sedimentos enterraron y destruyeron edificaciones, puentes, parques y calles, con una profundidad promedio de 4 metros. La destrucción por el flujo de detritos fue mayor en la parte alta y central del cono, en la parte baja fue mayor la deposición de sedimentos (ver Figuras 21 y 22).

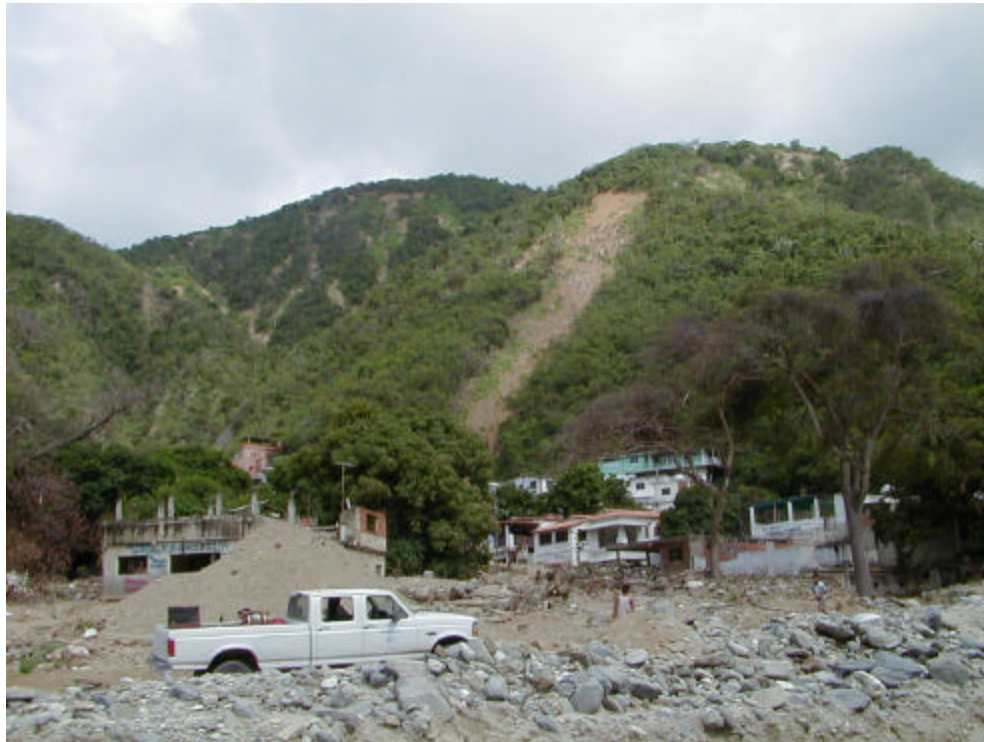
Figura 22 Población de Macuto. Parte alta del cono de deyección. Se observa el material depositado por el río, la destrucción de viviendas y los deslaves en las laderas de las montañas. Diciembre 1999.

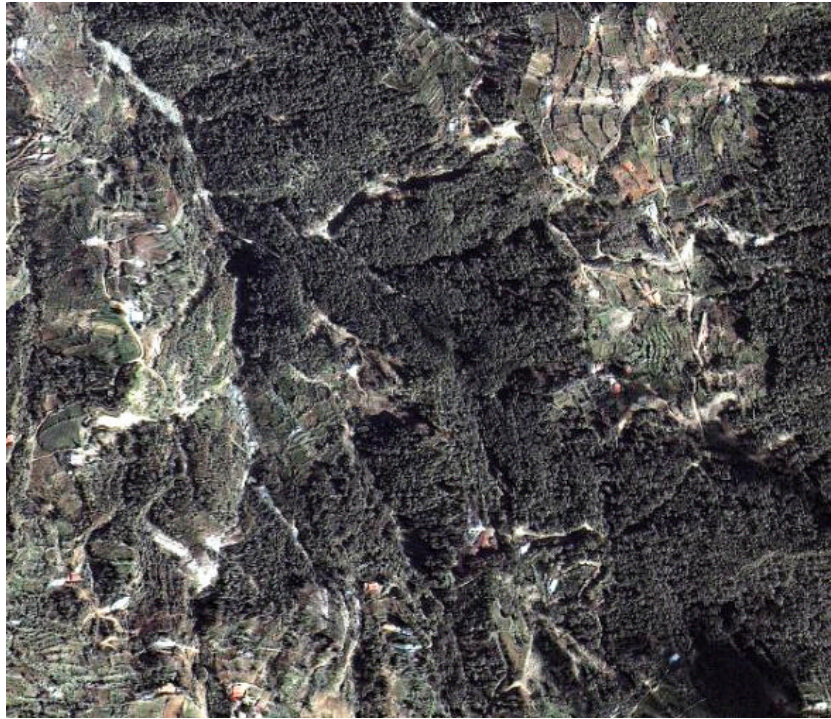
Figura 24 Imagen de satélite IKONOS del sector Galipán (Fuente: (Arismendi et al, 2000)

"Las áreas agrícolas, del sector de Galipán, localizado en la parte alta y media de la vertiente norte, se vieron parcialmente afectadas por los deslizamientos. Sin embargo, y gracias a la alta resolución espacial de las imágenes IKONOS (1 metro), se pudo observar que las zonas de cobertura natural (vegetación arbórea) estuvieron proporcionalmente mucho más afectadas que aquellas donde se efectúan actividades agrícolas, como es el caso de la comunidad de Galipán" (ver Figura 24)

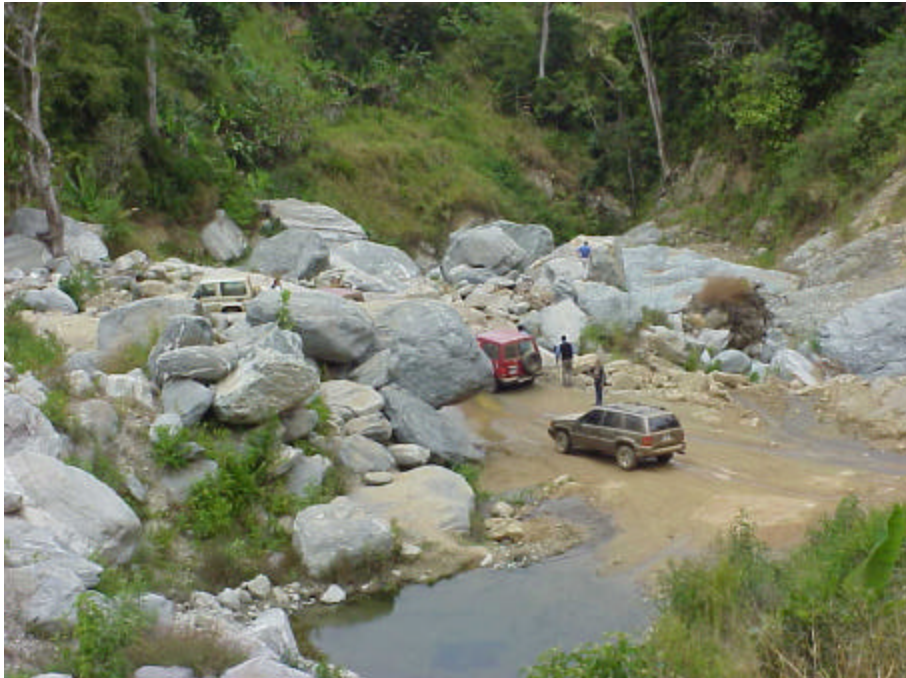
Figura 27 Detalle del cruce de la carretera en la confluencia de cauces en la Qda. Los Perros, vista desde aguas arriba (Fuente: IMF)

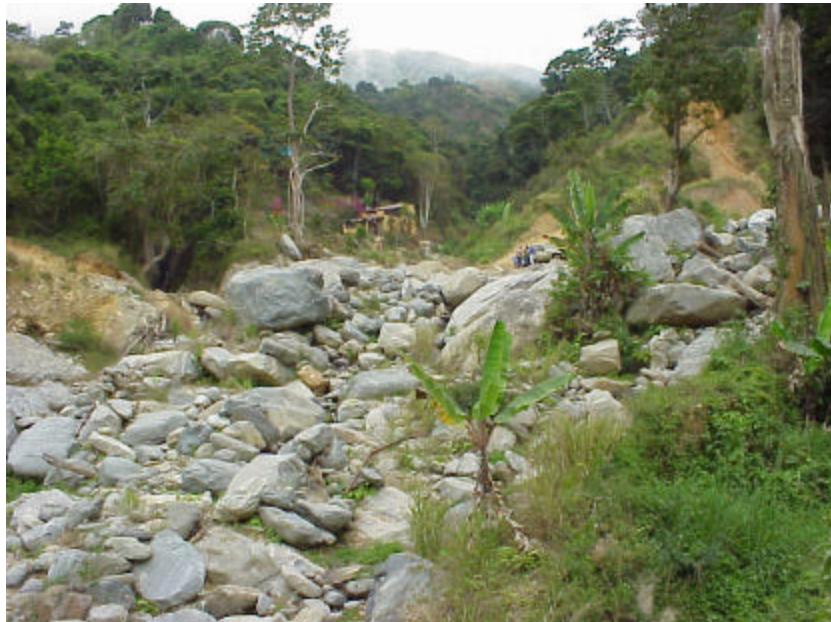
Figura 28 Detalle del cruce de la carretera en la confluencia de cauces en la Qda. Los Perros, vista desde aguas abajo.

los aludes torrenciales de diciembre del 99. La Figura 28 es la vista desde aguas abajo hacia aguas arriba en el cauce principal de la Oda. Los Perros. En ambas fotografías se ven las grandes rocas que han sido movidos y depositados allí por la corriente, siendo el tamaño de muchos de ellos superiores al tamaño de los vehículos que se muestran en la foto.

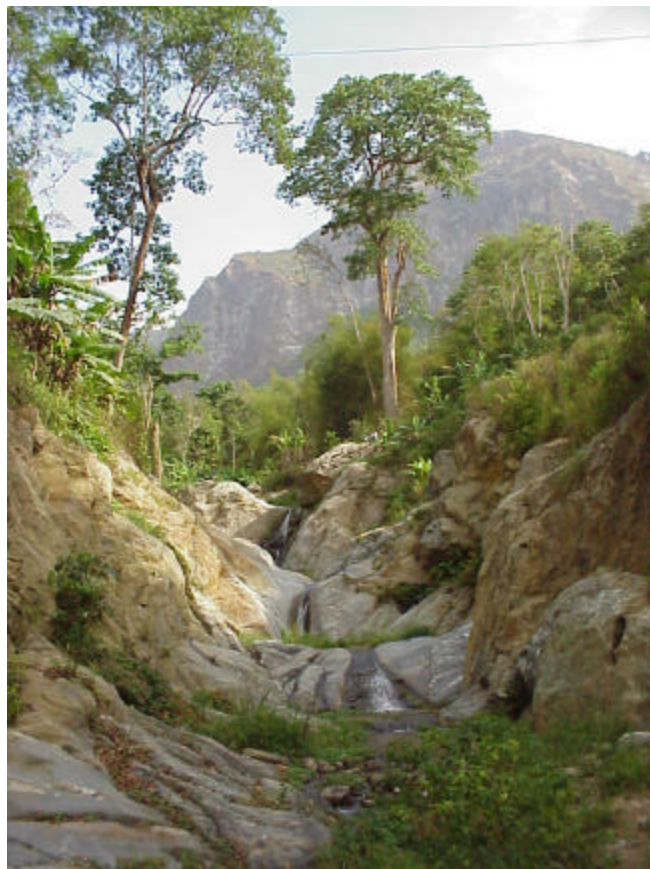
Figura 29 Saltos en la Qda. Los Perros.

Inmediatamente aguas abajo de esta área, el cauce sufre un estrechamiento, donde aflora la roca creando una serie de saltos. En la Figura 29 se muestra una secuencia de ellos, en la Figura 30 se aprecia la escala de estos saltos. Descendiendo, la pendiente del cauce aumenta aproximadamente a un 50 % hasta desembocar en el cauce principal del Río San José de Galipán.

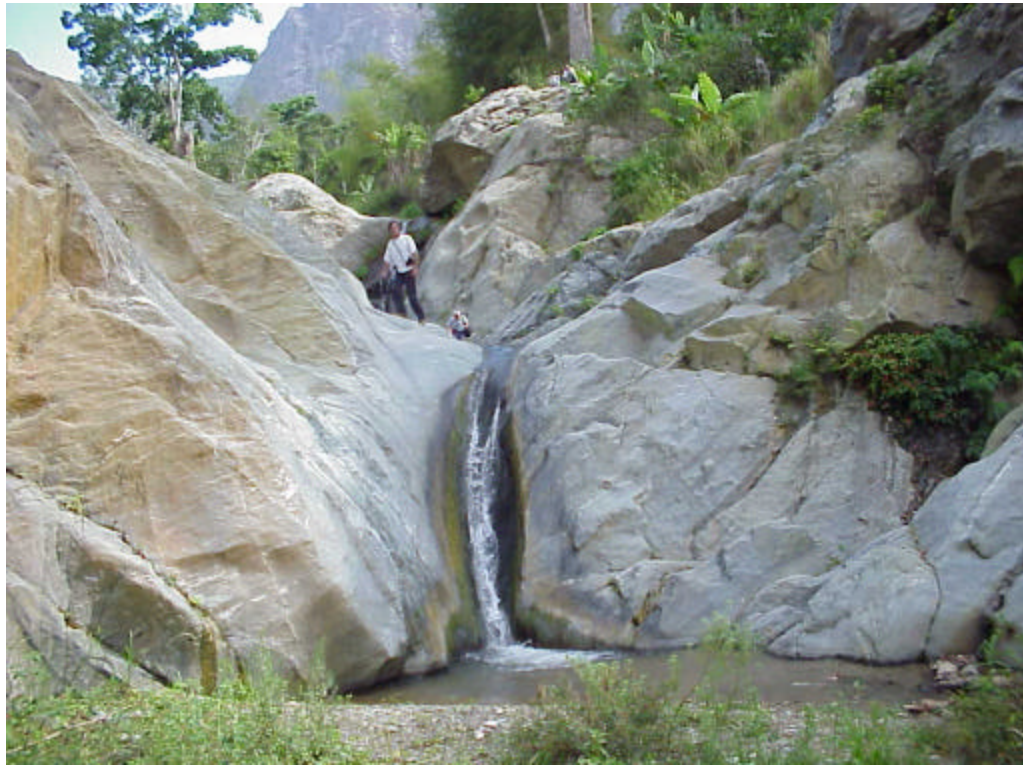
Figura 30 Detalle de salto en la Oda. Los Perros.

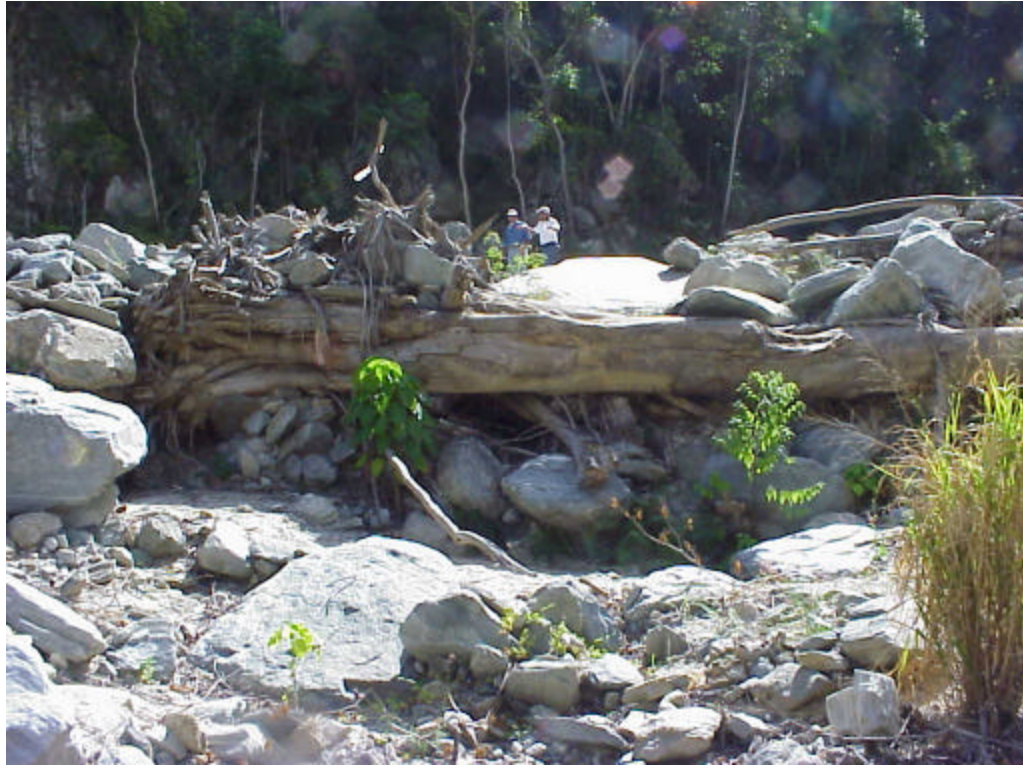
Figura 31 Dique natural en el cauce principal del Río San José de Galipán.

Otra vía de acceso al cauce es desde la población de Macuto hacia aguas arriba. Desde que se entra a la garganta del río se puede observar gran deposición de bloques de varios metros de diámetro, que han sido arrastrados por las crecientes o provienen de desprendimientos en las laderas. Se observan “terrazas” de sedimentos que fueron depositadas por antiguos aludes torrenciales y en el 99 fueron arrastradas con la crecida. Hay evidencias en el cauce de la formación de diques naturales, como se muestra en la Figura 31, donde un tronco de un árbol quedó atascado en sus extremos por rocas y por otro árbol que estaba en pie y que no se ve en esta fotografía.

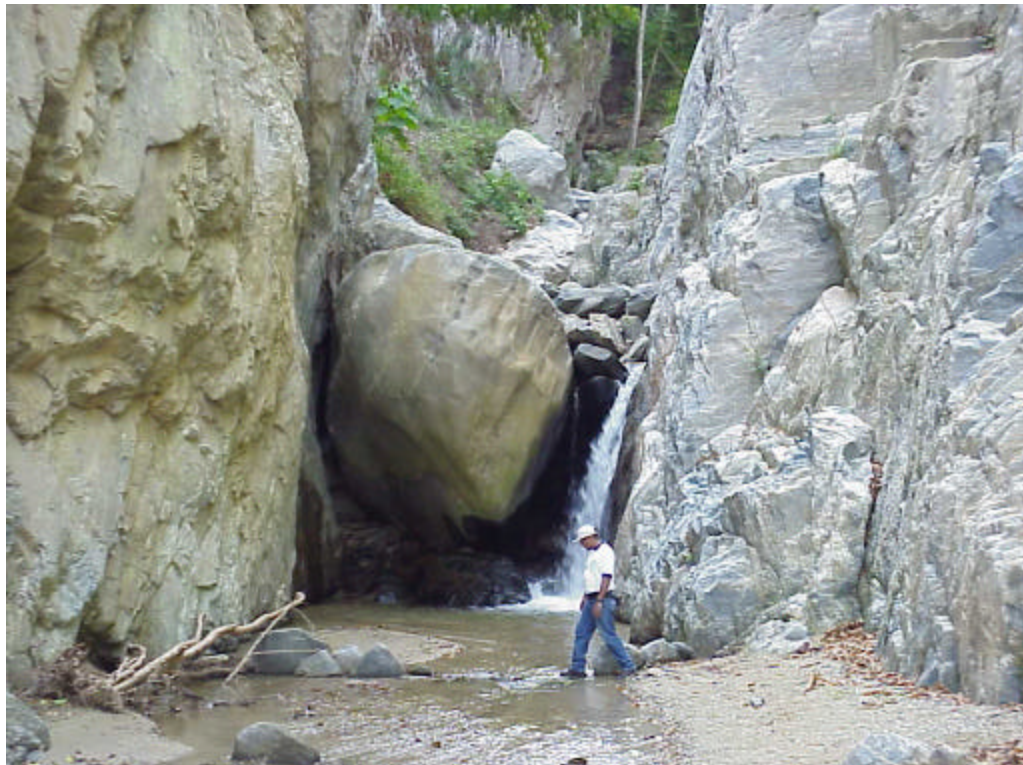
Figura 32 Detalle del estrechamiento del cauce principal.

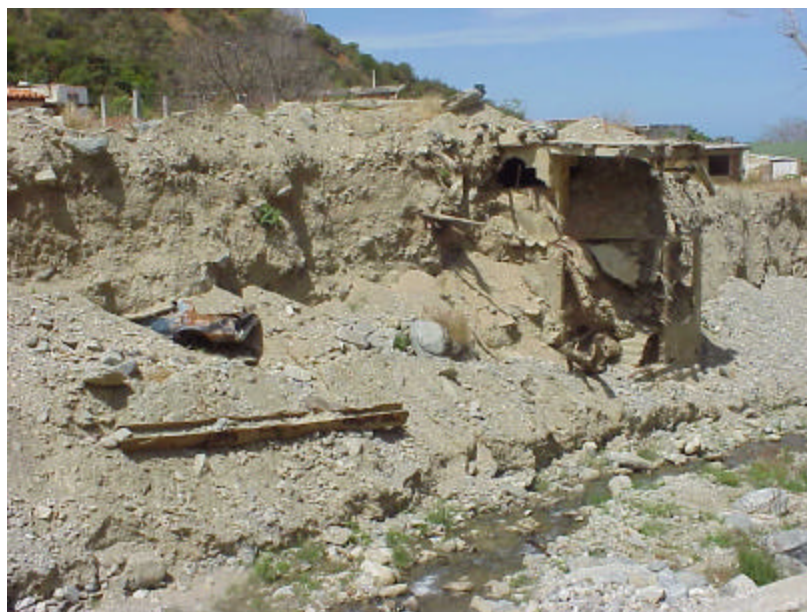
Figura 33 Depósitos de sedimentos en el cauce excavado.

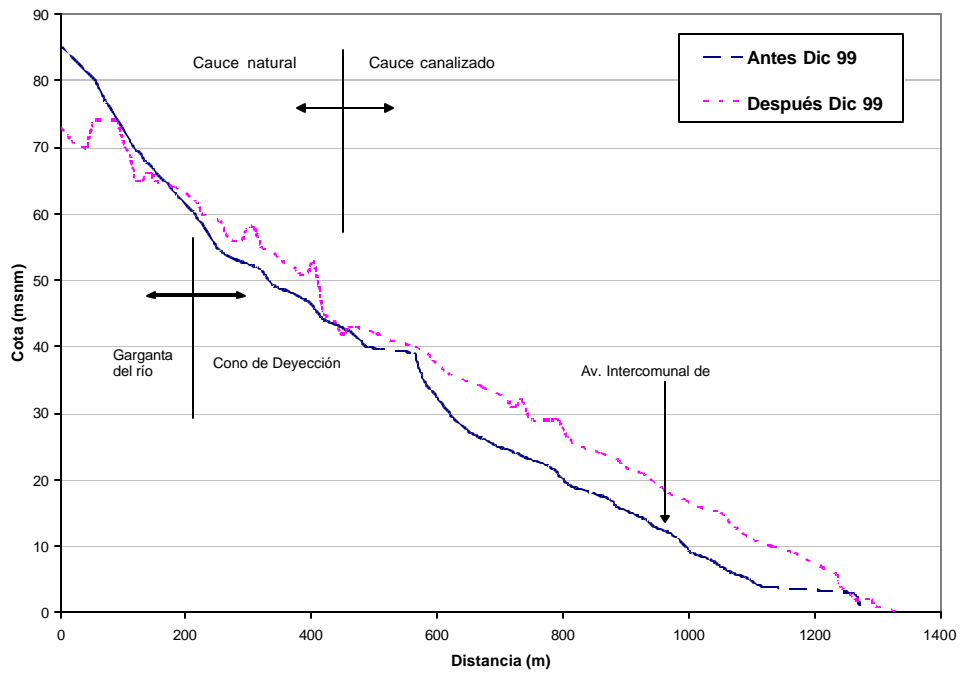
Figura 34 Comparación de perfiles a lo largo del cauce original – Macuto.

comparación con la topografía original y la final. Los perfiles reflejan que en el área de la garganta erosión con profundidades de hasta 15 metros, en campo no se encontró evidencias de ello, se cree que es error de los planos en esa área. Descendiendo en el cauce la profundidad de la erosión disminuye hasta llegar al terreno original. A partir de ese punto aguas abajo ocurre deposición de sedimentos en todo el lecho del río, existen puntos los cuales no fueron sedimentados ni erosionados. Un punto conocido en el área sedimentada es la Av. Intercomunal, esta se encuentra entre los 11 y los 12 m.s.n.m., en ella fueron observados más de cuatro metros de sedimentos depositados, los cuales se reflejan en las diferencias de nivel en los perfiles longitudinales. Aguas abajo en el cono de deyección sobre la Av. Intercomunal. La sedimentación máxima observada ocurre en la canalización revestida en concreto en tramos con 8 metros de profundidad, aunque también ocurre puntualmente en el tramo natural, aproximadamente 40 metros antes del inicio de la canalización, tal como se puede ver en la Figura 33. En el perfil del cauce desplazado aguas abajo de la cota 65 m.s.n.m. ocurre deposición de sedimentos.

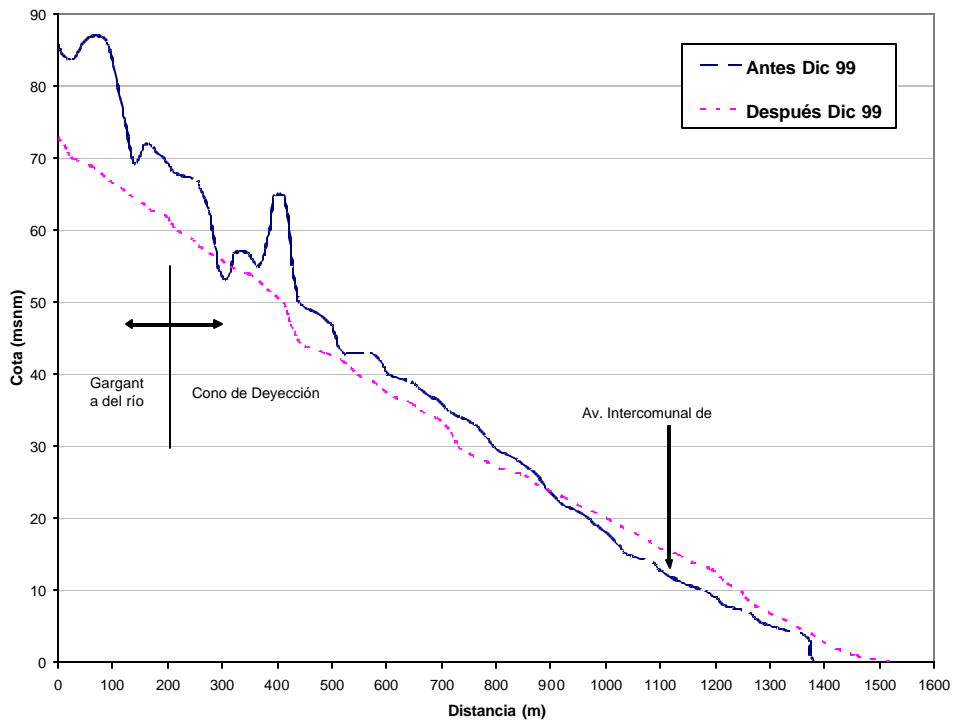
Figura 35 Comparación de perfiles a lo largo del cauce desplazado – Macuto

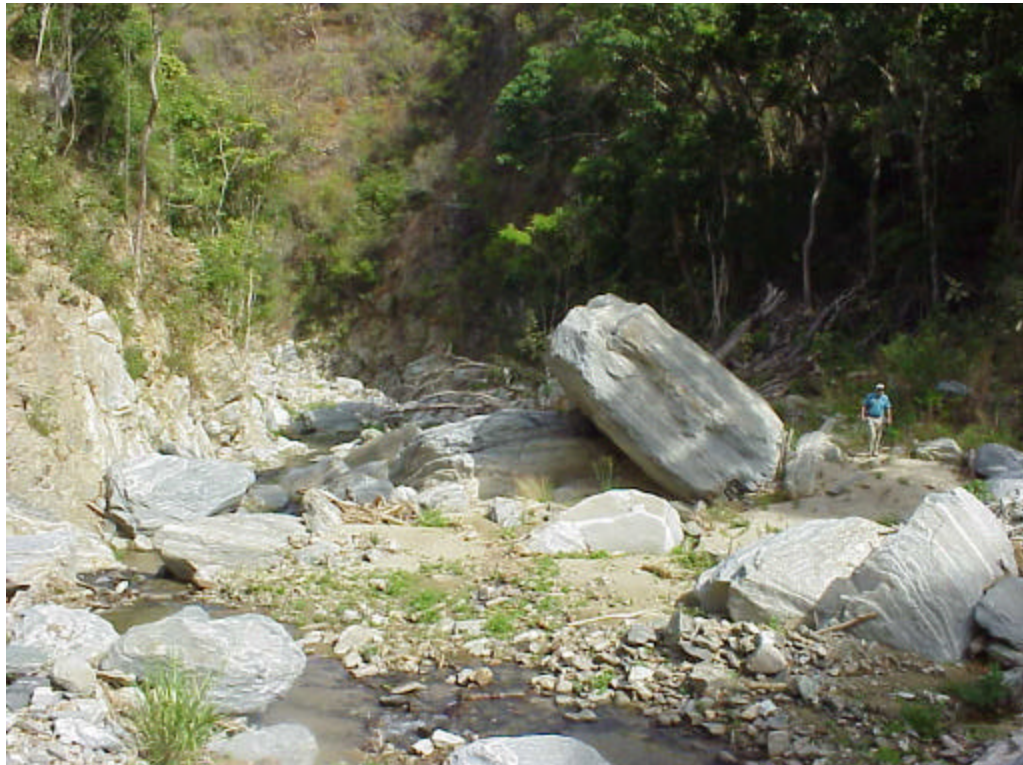
Figura 44 Vista del Río San José de Galipán en la parte baja de la cuenca.

Aguas arriba de la población de Macuto, internándose en la garganta del río hasta la población de Galipán, se pueden observar en todo el lecho del río grandes peñones de incluso más de 10 metros de diámetro, posiblemente fueron descubiertos por la creciente del 99 y habían sido depositados en el lecho en antiguos aludes, otros fueron incorporados debido a los deslizamientos y desprendimientos en las laderas (ver Figuras 44 a la 46).

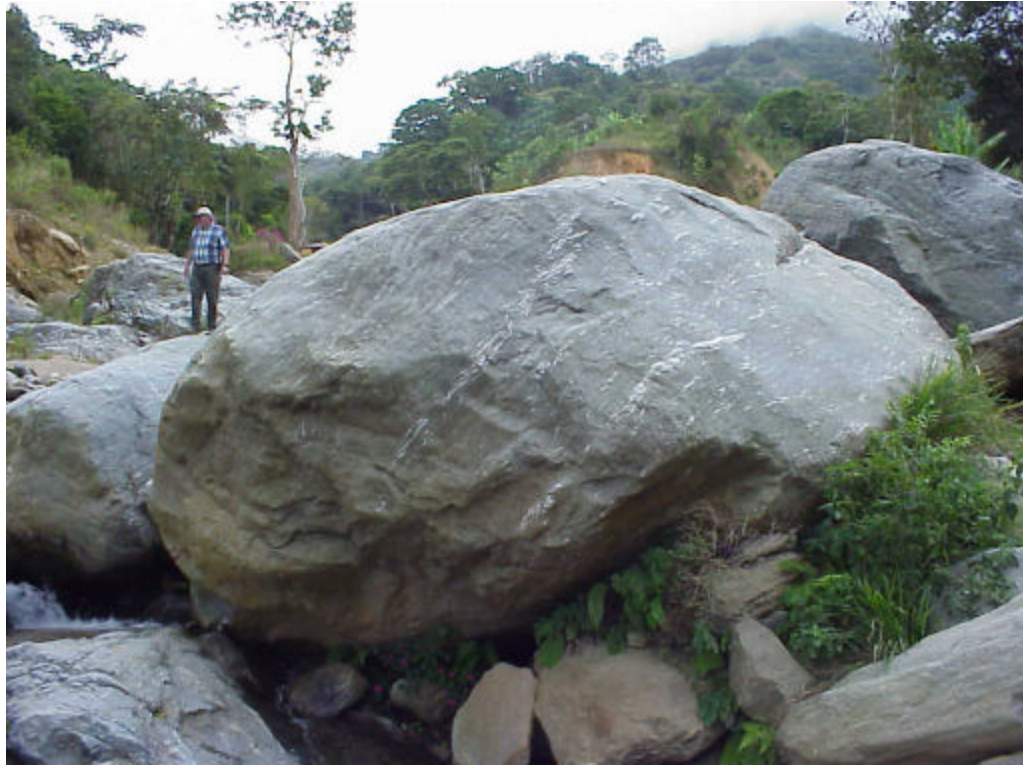
Figura 45 Vista del material arrastrado por el Río San José de Galipán en la parte media de la cuenca.

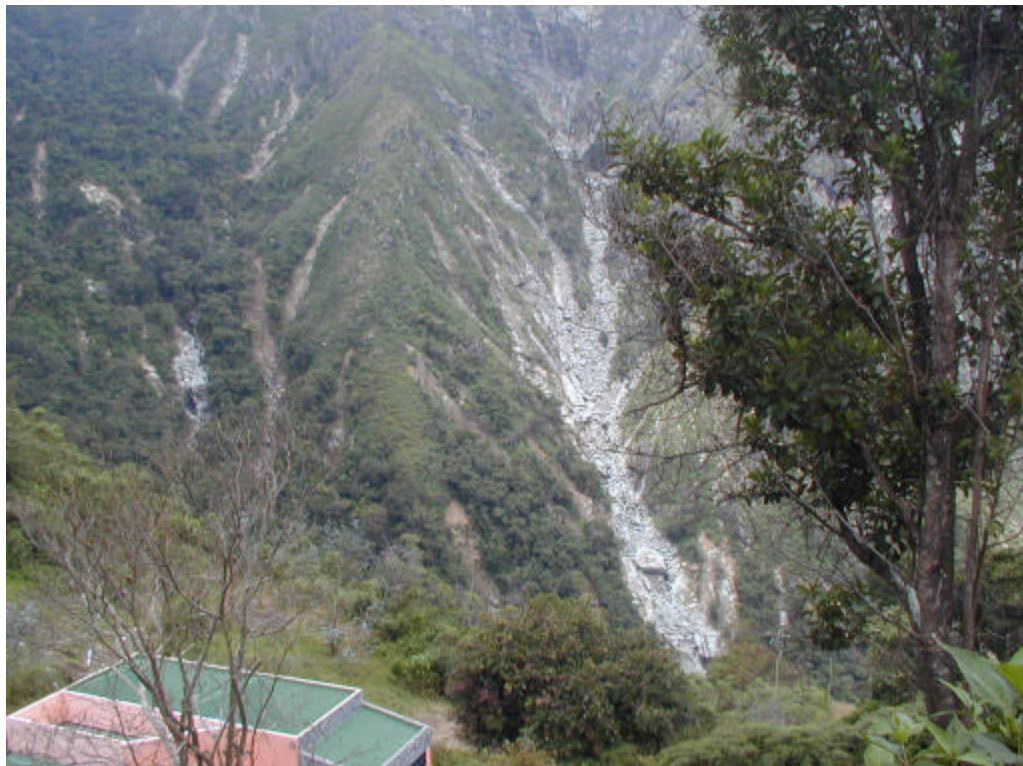
Figura 46 Vista hacia la pared del Picacho de Galipán, detalle del torrente de escombros.

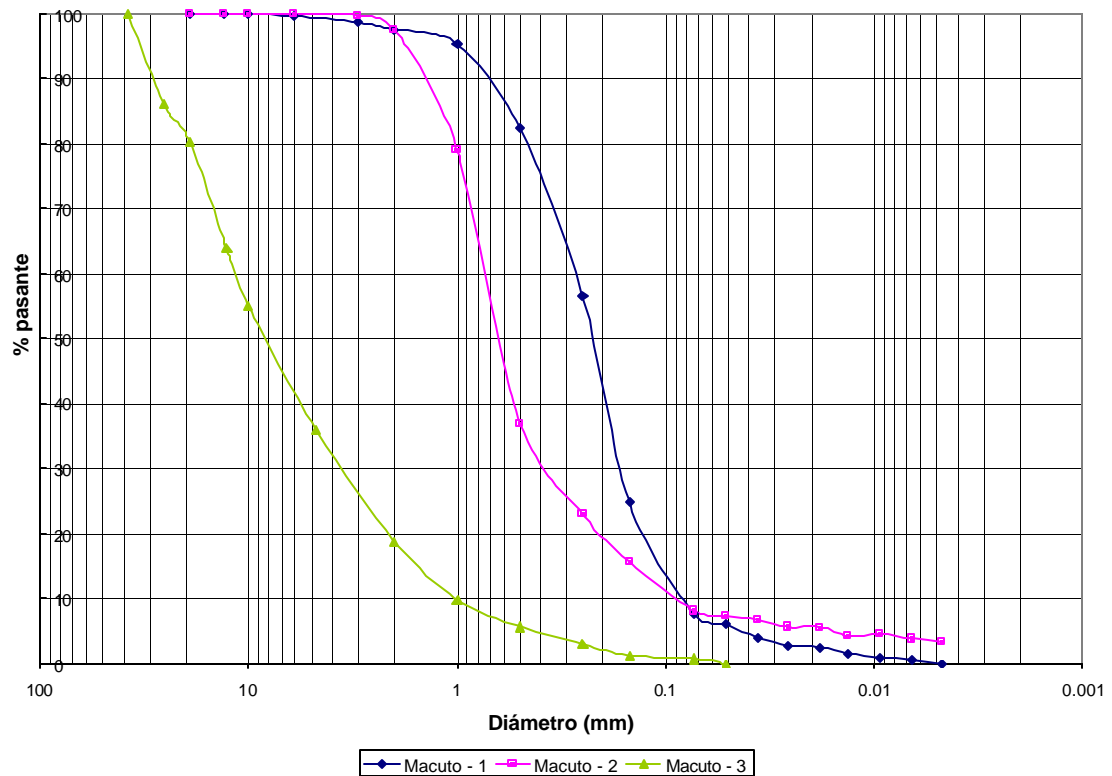
Figura 47 Curvas Granulométricas de las muestras tomadas en Macuto.

Tamiz (mm)	Macuto - 1	Macuto - 2	Macuto - 3
0.0133	1.57	4.24	
0.0094	0.90	4.57	
0.0066	0.52	3.80	
0.0047	0.00	3.22

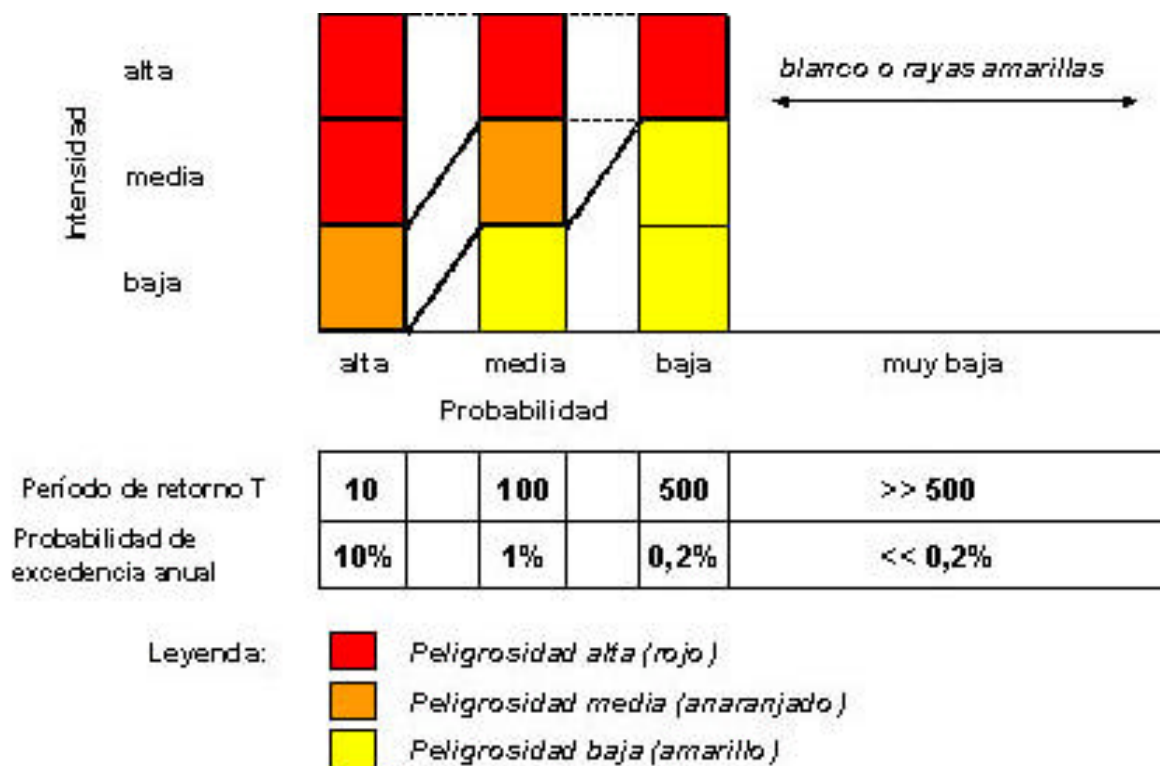
Figura 48 Relaciones de probabilidad – intensidad – amenaza (propuesta PREVENE (Basabe et al., 2001))

Para la elaboración de los Mapas de Amenaza se adoptaron los criterios y la metodología empleada en el Proyecto PREVENE, (Basabe et al, 2001). En la definición de las áreas de amenaza se consideró la intensidad del evento y la probabilidad de ocurrencia del mismo o probabilidad de excedencia.

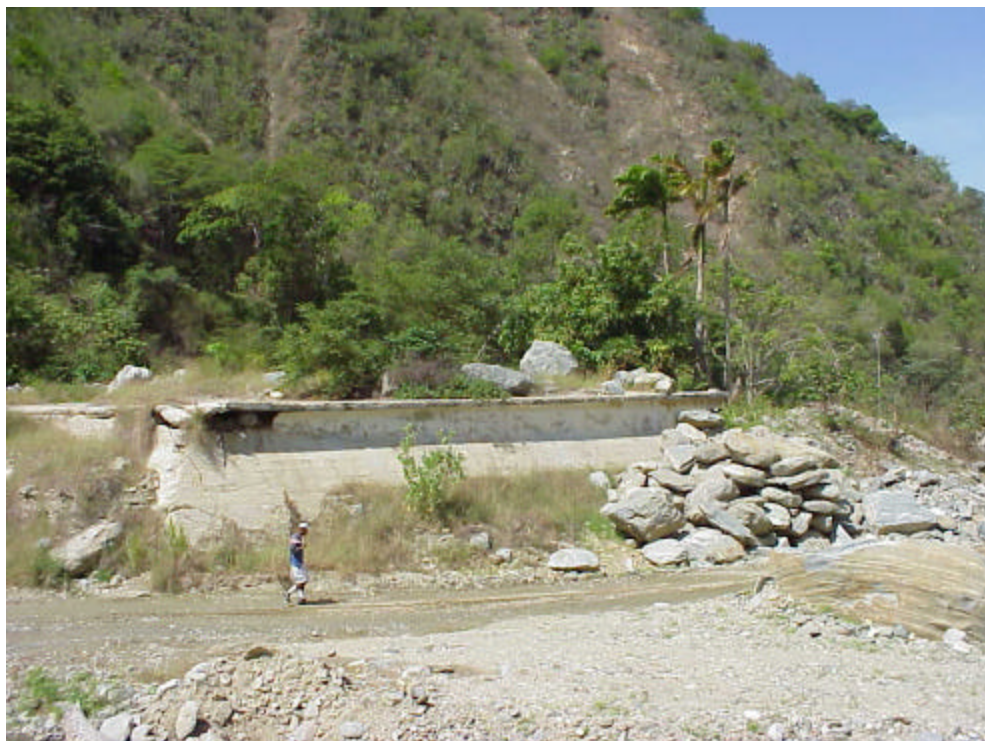
Aguas arriba de la población de Macuto, antes de llegar a la garganta del Río San José de Galipán se encuentra el tanque de HidroCapital para el almacenamiento de agua y el abastecimiento del sector. En el evento de diciembre de 1999, este tanque fue afectado quedando inutilizado y rodeado de bloques y escombros de vegetación, incluso encima de él se pueden observar rocas depositadas por los aludes (ver Figura 55).

Figura 55 Tanque de almacenamiento de agua, aguas arriba de la población de Macuto.

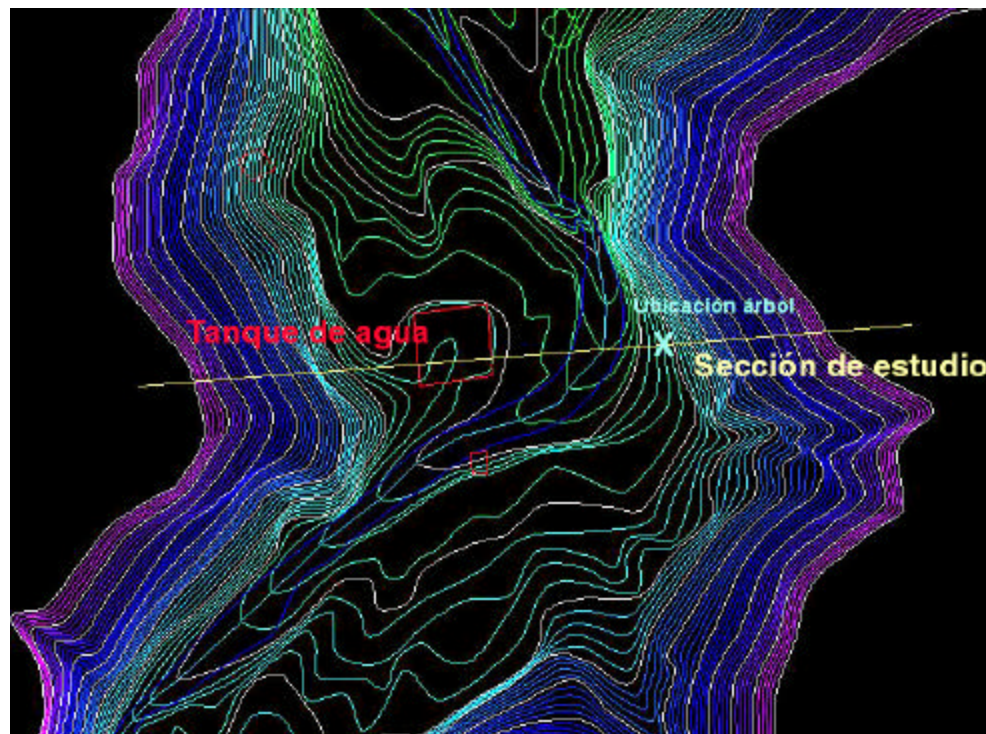
Figura 57 Sección de estudio en el año 1999-2000.

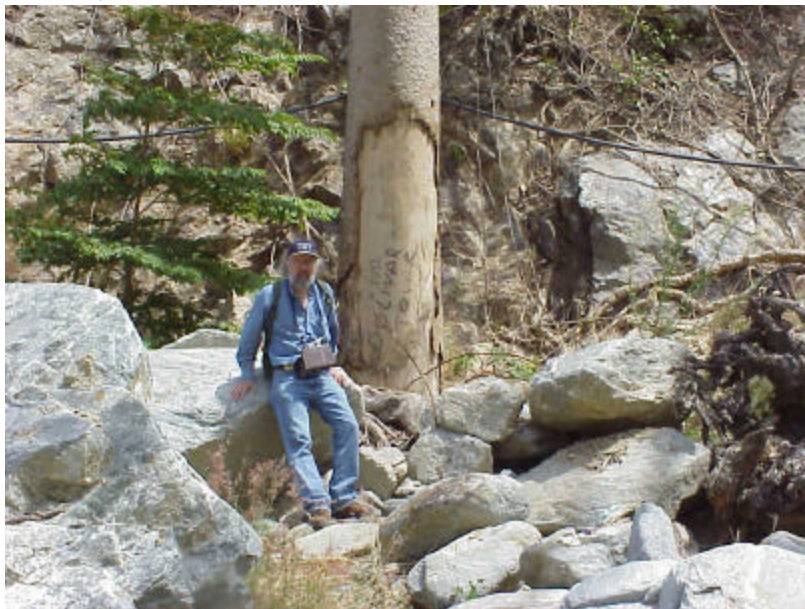
- Se encuentra un árbol en la margen derecha de la sección en un alineamiento curvo del río, aproximadamente a 5 metros de la ladera. El árbol tiene la corteza dañada, se cree que por la abrasión de flujo. Junto a él se encuentran apiladas rocas dejadas por la crecida de 1999 (ver Figuras 58 y 59).

Figura 58 Árbol en la sección de estudio (febrero 2001).

El río originalmente se encontraba a la izquierda del tanque, mirando hacia aguas abajo. Con las avenidas del flujo el río arrastró consigo gran cantidad de sedimentos finos y gruesos y escombros. Con la deposición de material en el cauce y el aumento del caudal, el río fue sedimentado en unos 4,50 metros. Se cree que el tanque obstaculizó el flujo, remansándolo. Al aumentar la profundidad del flujo algunos bloques lograron posarse sobre el techo del tanque, tal como se ve en la Figura 55. El río se desplazó hacia la derecha del tanque, socavando el terreno unos tres metros en el nuevo trazado del cauce. El flujo debió chocar con la ladera este, donde se encuentra ubicado el árbol, depositando allí cantidad de bloques (ver Figuras 58 y 59).

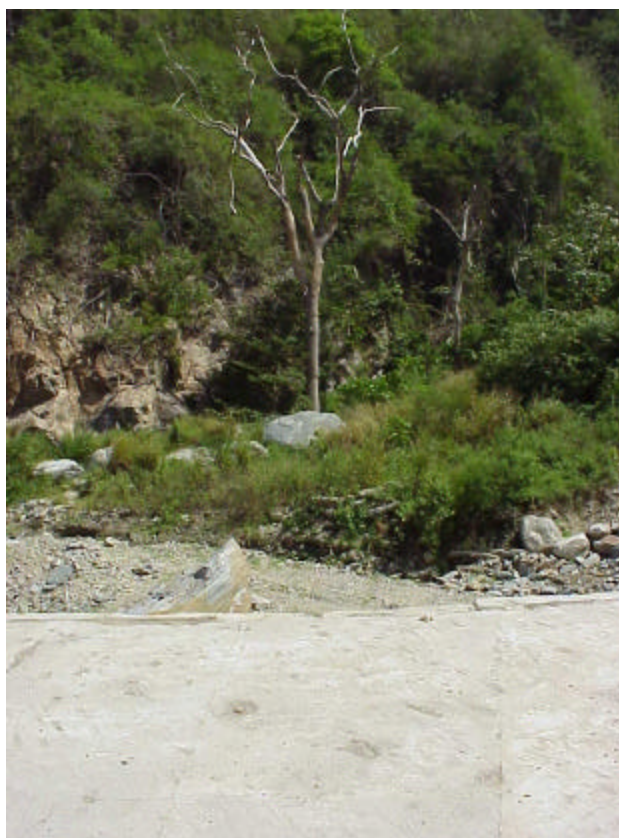
Figura 59 Árbol en la sección de estudio , visto desde el tanque (noviembre 2001).

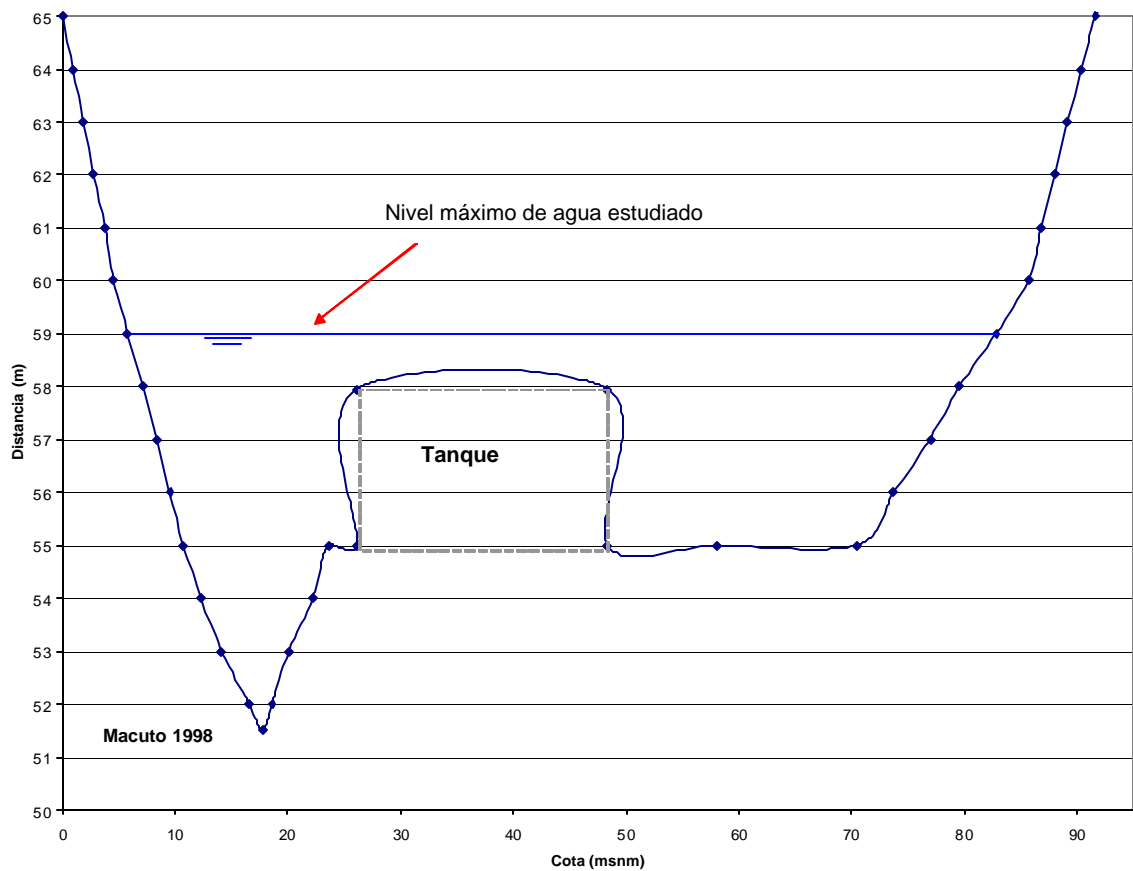
Figura 61 Sección transversal del río en la topografía digital de 1998.
