ANÁLISIS DE LA AMENAZA POR ALUDES TORRENCIALES

EN LA CUENCA DEL RÍO SAN JOSÉ DE GALIPÁN

Presentado ante la ilustre
Universidad Central de Venezuela
para optar al título de
Magíster Scientiarum en Ingeniería
Hidráulica por el
Ing. Noya López, María Esperanza

Caracas, Octubre 2002

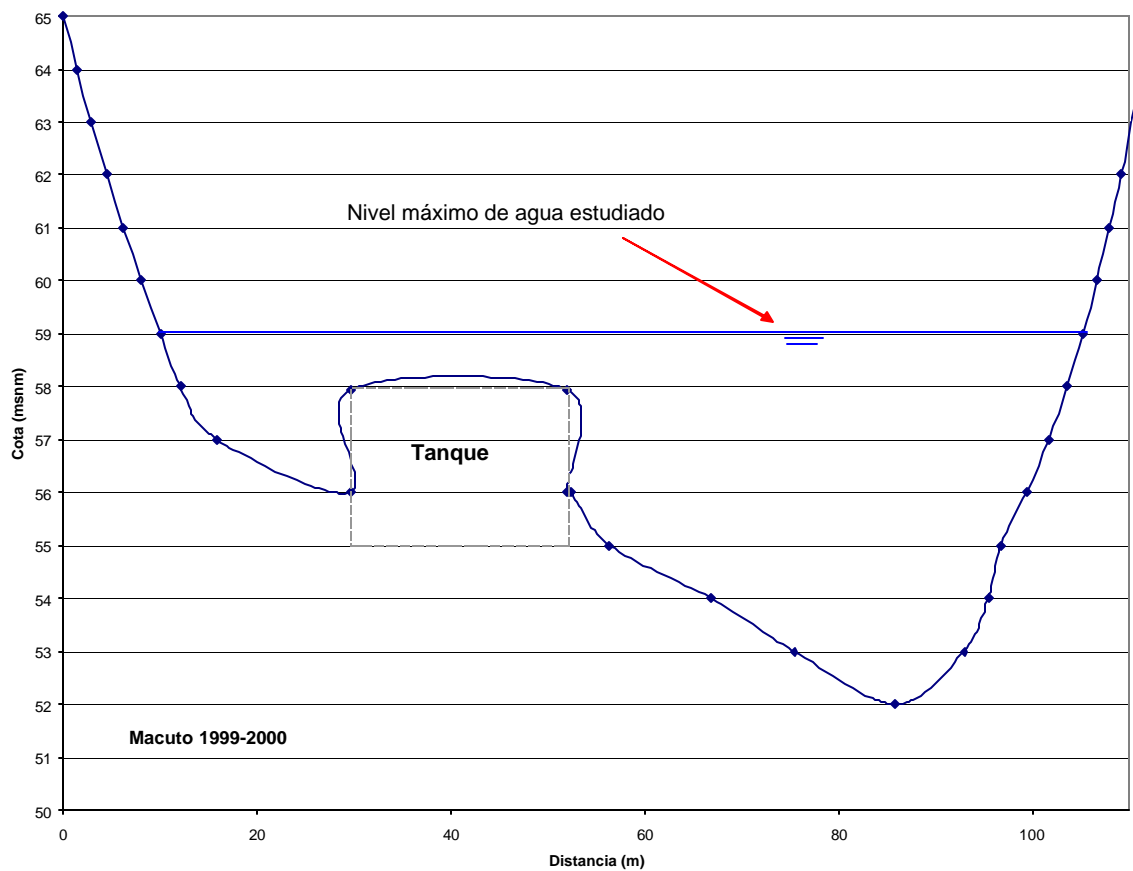
Figura 63 Sección transversal de la topografía digital de 1999-2000.

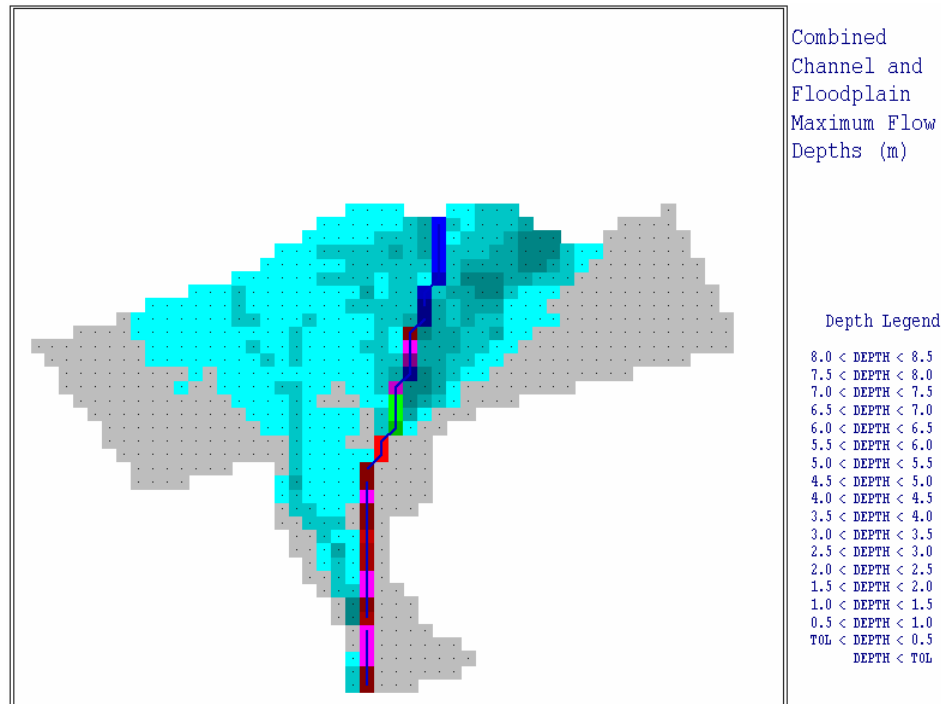
Figura 84 Escenario 2. Profundidades máximas del flujo del Río San José de Galipán (Tr = 100 años).

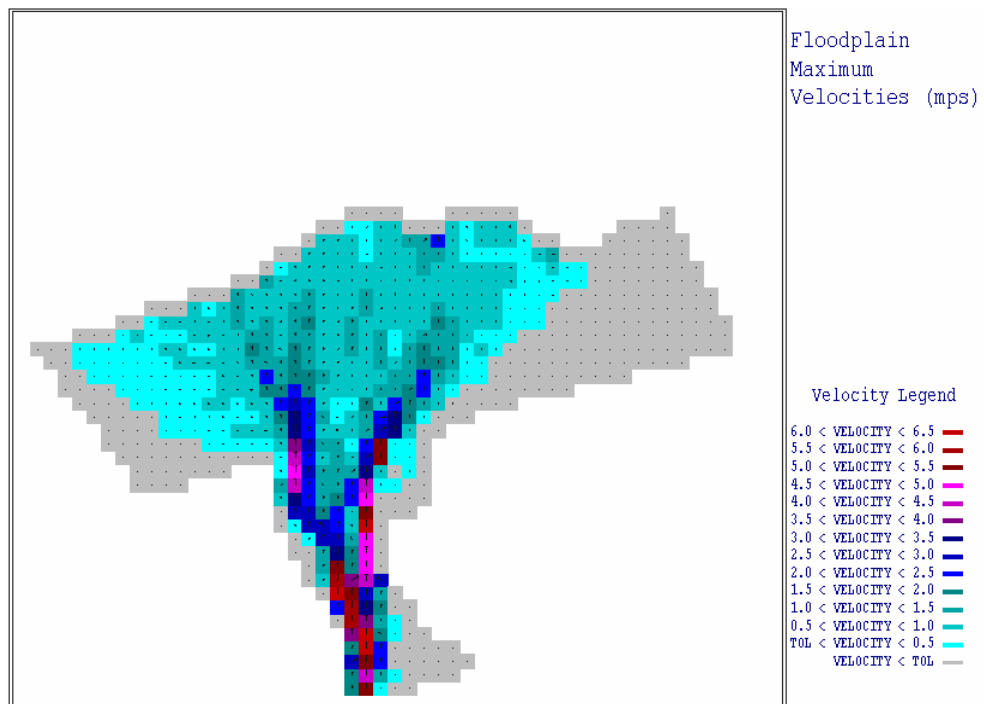
Figura 90 Escenario 3 Con canal colmatado de sedimentos. Velocidades máximas del flujo del Río San José de Galipán (Tr = 500 años).
