**INTEGRACIÓN DEL PLAN DE CIERRE DE MINA EN EL DESARROLLO
DE LA EXPLOTACIÓN DEL FRENTE 1 DE LA CONCESIÓN MINERA
LOS VIEJOS, MUNICIPIO PUERTO CABELLO, ESTADO CARABOBO**

**Presentado ante la Ilustre
Universidad Central de Venezuela
por el Br. Pedro Arturo Soler Solorzano
para optar al Título de Ingeniero de Minas**

Caracas, mayo de 2019

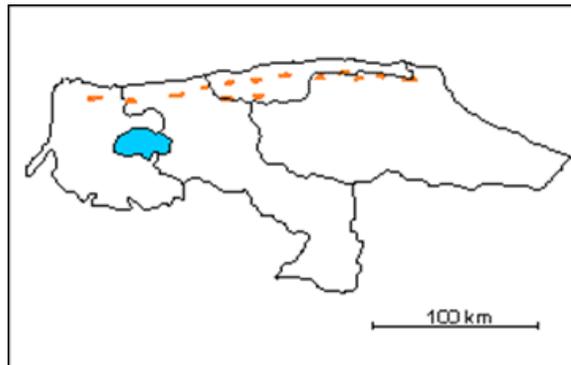
Figura 3. Afloramiento de la Formación Antímamo

Se tiene la descripción de la Formación Antímamo, ilustrada en la Figura 3, la cual se correlaciona con las rocas presentes en la Cantera.

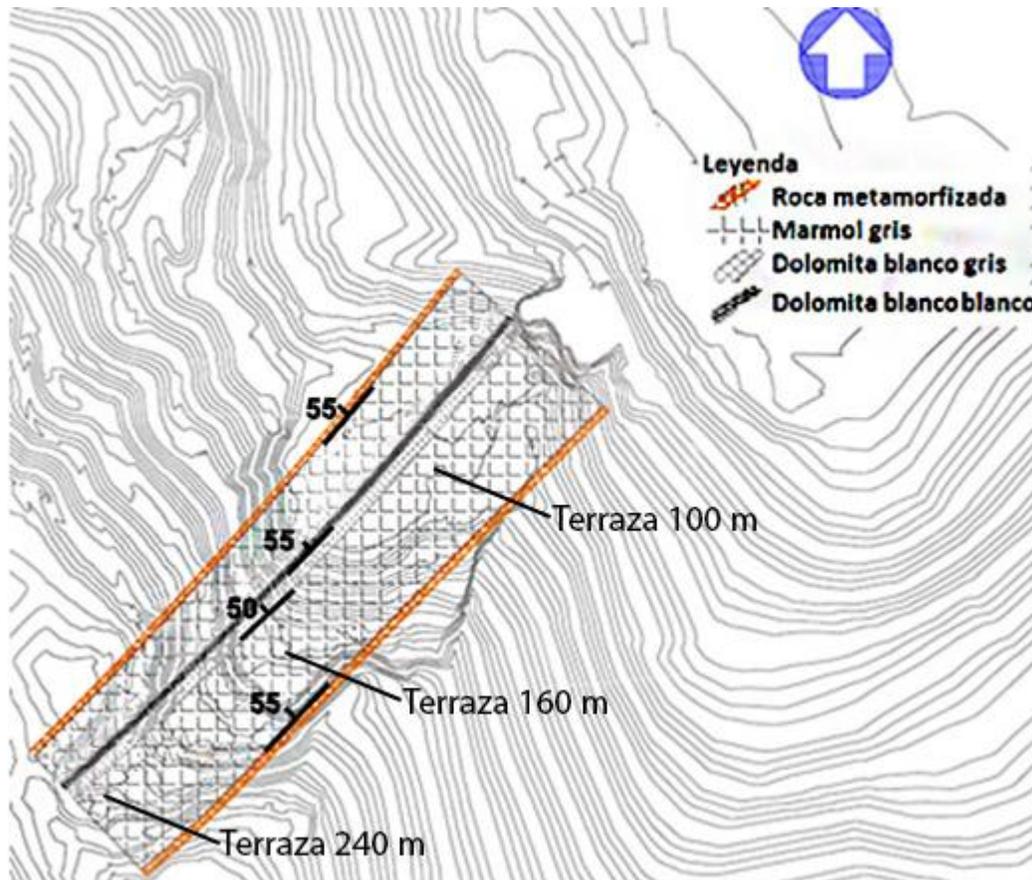
Figura 4. Afloramiento del yacimiento en el Frente 1

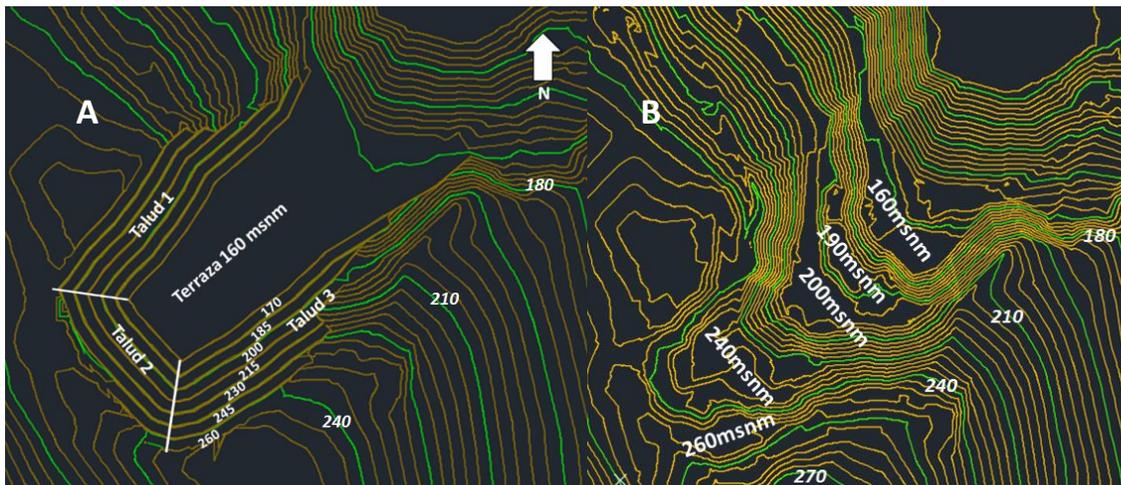
Figura 5. A) Configuración del talud final. B) Topografía actual

En la actualidad se han dispuesto de cinco terrazas en el Frente 1, las cuales están identificadas por sus cotas, 160, 190, 200, 240 y 260 msnm, respectivamente (Figura 5B).

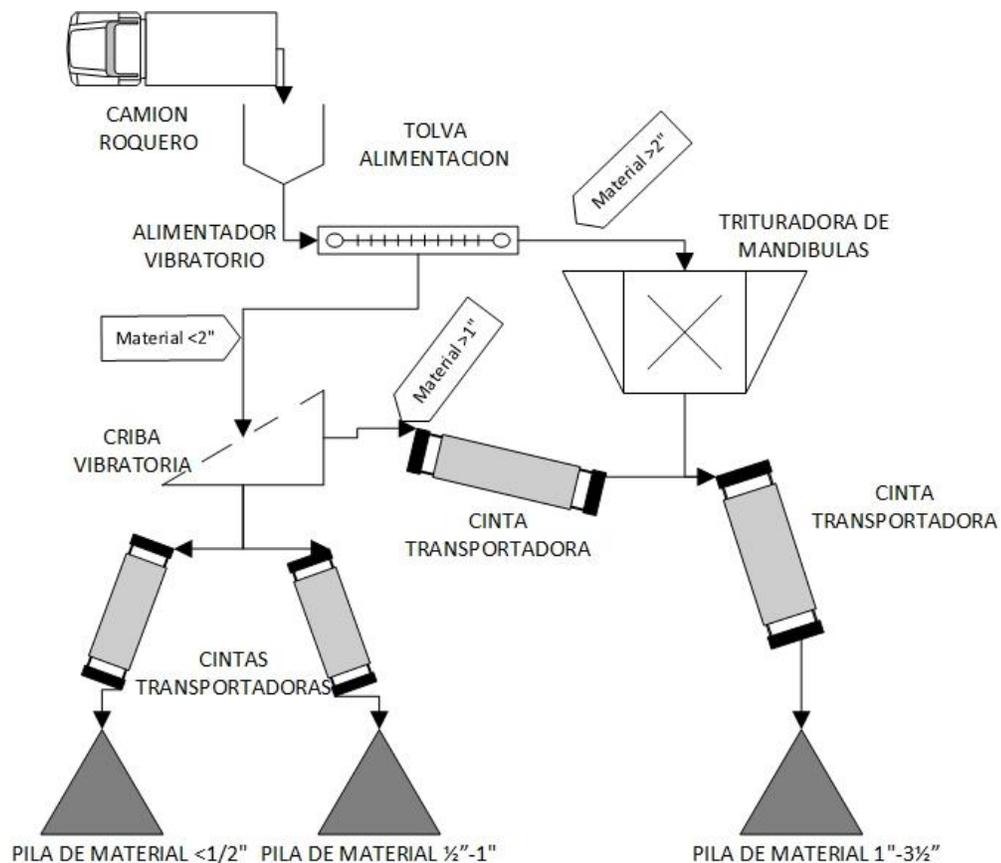
Figura 6. Flujograma del procesamiento mineral en la Cantera

En la Figura 6, se muestra el diagrama del procesamiento mineral seguido en la Cantera.

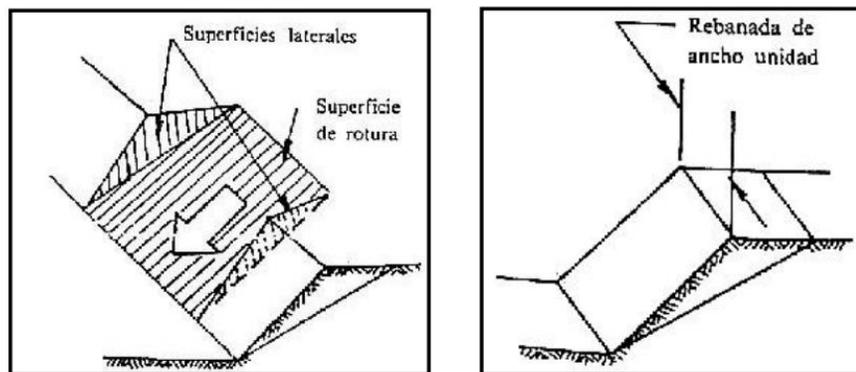
Figura 7. Esquema de la falla plana
Fuente: (Hoek & Bray, 1981)

Se llama rotura plana (Figura 7) a aquella en la que el deslizamiento se produce a través de una única superficie plana. Es la más sencilla de las formas de rotura posibles y se produce cuando existe una fracturación dominante en la roca y convenientemente orientada respecto al talud. Frecuentemente se trata de fallas que interceptan al talud (Hoek & Bray, 1981).

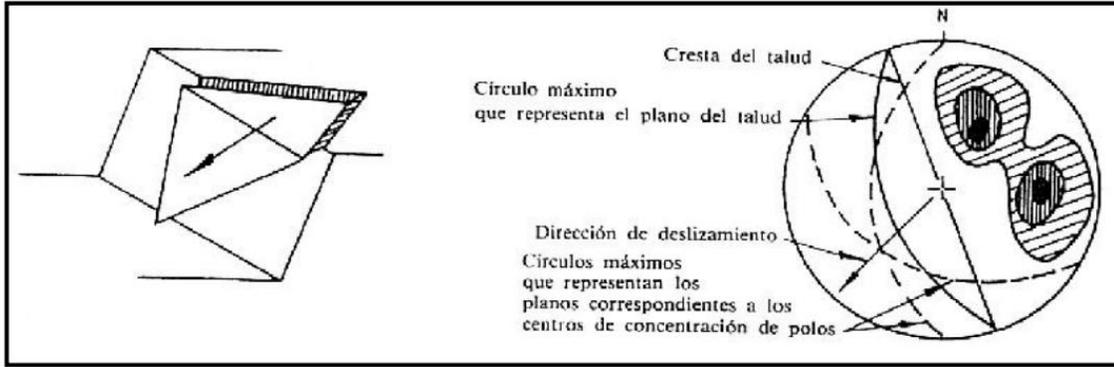
Figura 8. Falla de cuña, característica y configuración estereográfica
 Fuente: (Hoek & Bray, 1981)

Se denomina rotura por cuña o de borde (Figura 8), aquella que se produce a través de dos discontinuidades oblicuamente a la superficie del talud, con la línea de intersección de ambas aflorando en la superficie del mismo y buzando en sentido desfavorable. Este tipo de rotura se origina preferentemente en macizos rocosos en los que se da una disposición adecuada, en orientación y buzamiento de las diaclasas.

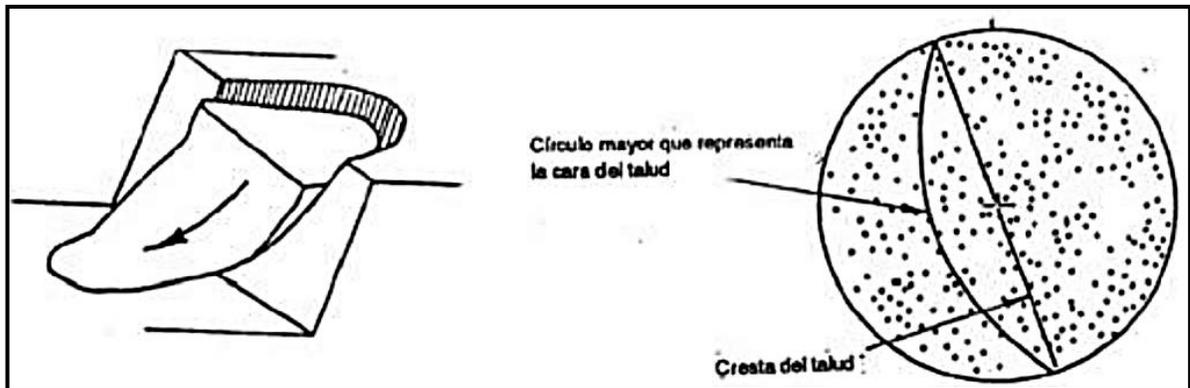
Figura 9. Falla circular y configuración estereográfica
 Fuente: (Hoek & Bray, 1981)

Se llama rotura circular (Figura 9) a aquella en la que la superficie de deslizamiento es asimilable a una superficie cilíndrica cuya sección transversal se asemeja a un arco de círculo. Este tipo de rotura se suele producir en terrenos homogéneos, ya sea suelos o rocas altamente fracturadas, sin direcciones preferenciales de deslizamiento, en los que además ha de cumplirse la condición de que el tamaño de las partículas de suelo o roca sea muy pequeño en comparación con el tamaño del talud. El método más utilizado para resolver el cálculo de estabilidad por rotura circular es el de las dovelas o rebanadas.

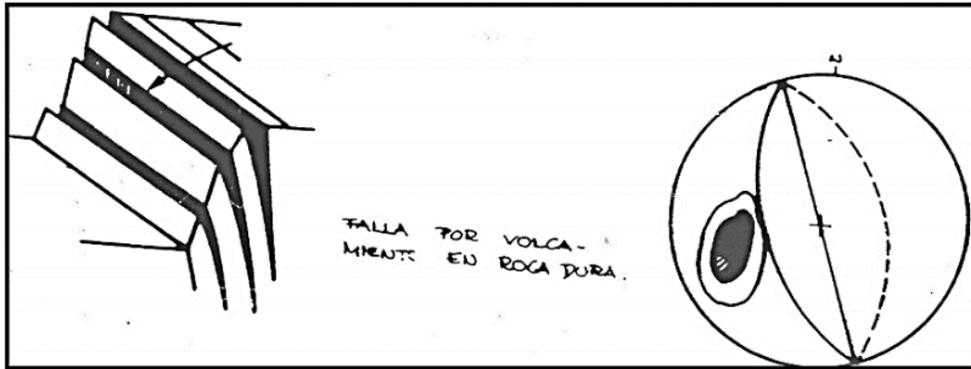
Figura 10. Falla por volcamiento y configuración estereográfica

Es la rotura producida a favor de los planos de estratificación paralelos al talud, con buzamiento mayor que el ángulo de rozamiento interno. La rotura por volcamiento (Figura 10) ocurre con o sin flexión del estrato; la condición necesaria es que los estratos sean suficientemente esbeltos, en relación con la altura del talud, para poder pandear.

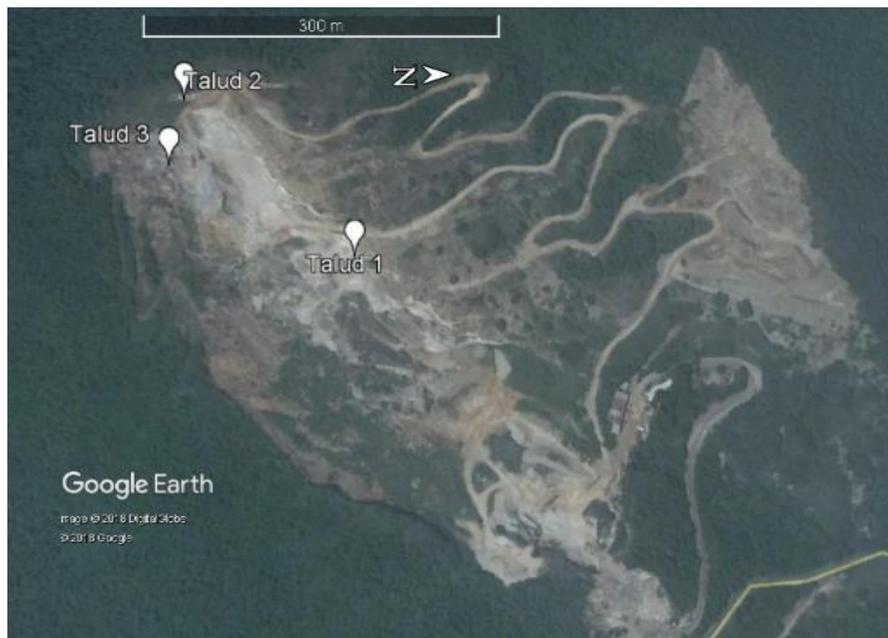
Figura 13. Ubicación relativa de los estudios del macizo rocoso

Para estudiar las características del macizo rocoso se sectorizó el frente en tres grupos de acuerdo a la orientación final de los taludes, de esta manera se estudió el talud 1 en la terraza 190 msnm, el talud 2 en la terraza 240 msnm y el talud 3 en la terraza 240 msnm (Figura 13).

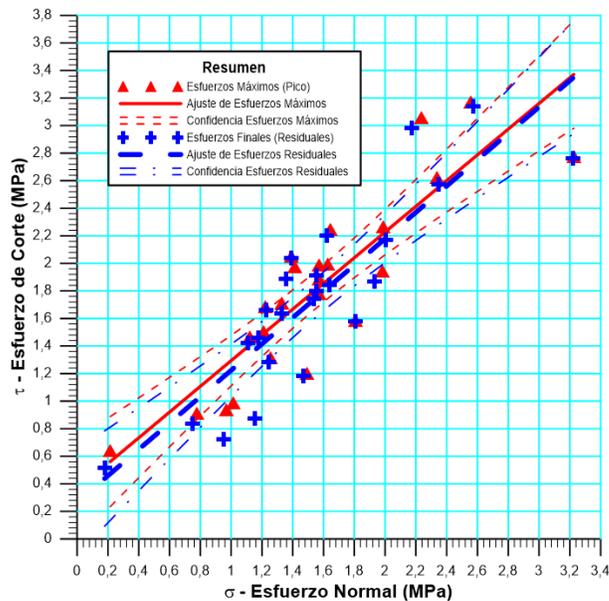
Figura 14. Ajuste lineal de los resultados obtenidos en el ensayo de corte directo

VARIABLE	Máximo (Pico)	Mínimo (Residual)
Tipo de ajuste	Lineal	Lineal
Ecuación de la recta	$\tau = \tan(43,03) * \sigma + 0,36$	$\tau = \tan(43,70) * \sigma + 0,26$
Cohesión (c), (MPa)	0,36	0,26
Ángulo de Fricción (ϕ), (grados)	43,03	43,70
Número de puntos	24	24
Promedio Esfuerzo Normal (σ_n)	1,56	1,55
Promedio Esfuerzo de Corte (τ)	1,82	1,75
Suma de los residuos cuadrados	2,26	2,45
Regresión Suma de los residuos cuadrados	7,81	8,20
Coefficiente de Determinación (R^2)	0,78	0,77

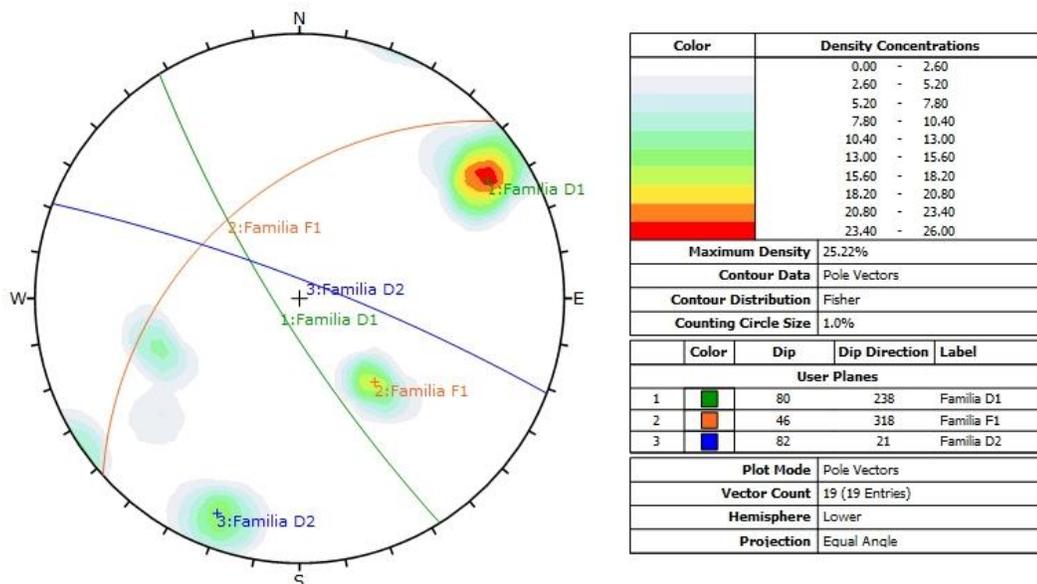
Figura 15. Polos y planos de discontinuidades del talud 1

- Familia de diaclasas D1: orientación N33W 80S (237,80)
- Familia de diaclasas D2: orientación N68W 82N (021,82)
- Familia de foliación F1: orientación N48E46N (318,46)

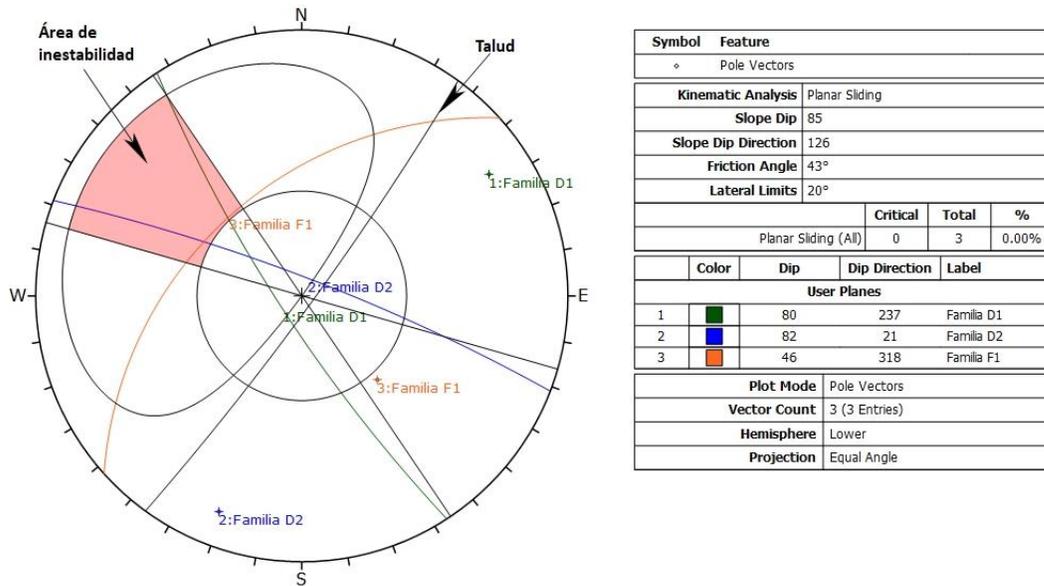
Figura 16. Análisis cinemático para falla plana del talud 1

En la Figura 16 se muestra el área de inestabilidad para falla plana (sombreado de color rojo) del talud 1 y los polos de los planos de las discontinuidades, los cuales no se encuentran dentro de dicha área. Por lo cual, no existe posibilidad cinemática de falla plana.

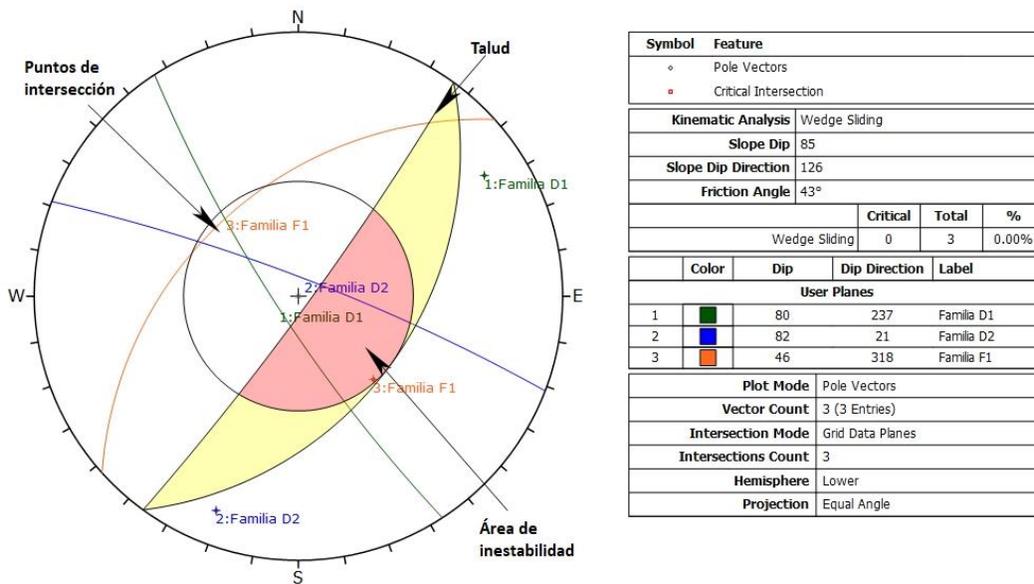
Figura 17. Análisis cinemático para falla de cuña del talud 1

En la Figura 17, se muestra el análisis para falla de cuña, no existe ningún punto de intersección crítico dentro del área de inestabilidad, por lo cual no hay posibilidad cinemática de falla de cuña.

Como no existe ningún plano de discontinuidad con riesgo cinemático de falla plana o cuña se considera el talud 1 (N36E85S) estable sin proceder al análisis mecánico.

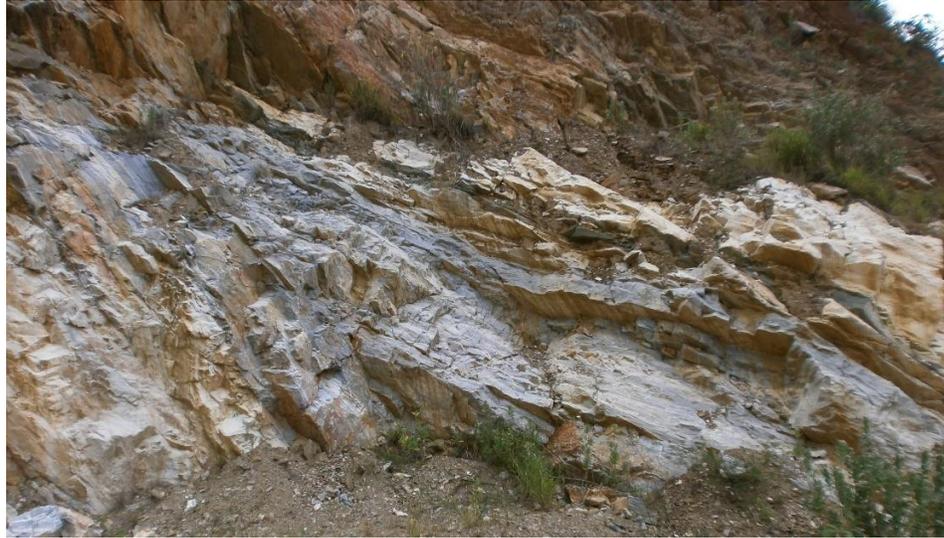
Figura 18. Sección del talud 1 en la terraza 200 msnm

En la Tabla 18 se muestra el valor del tamaño de bloques J_v calculado con la ecuación (2), y el valor RQD calculado con la ecuación (3) dando como resultado un RQD de 96% (Clase muy buena) para el talud 1 (Figura 18).

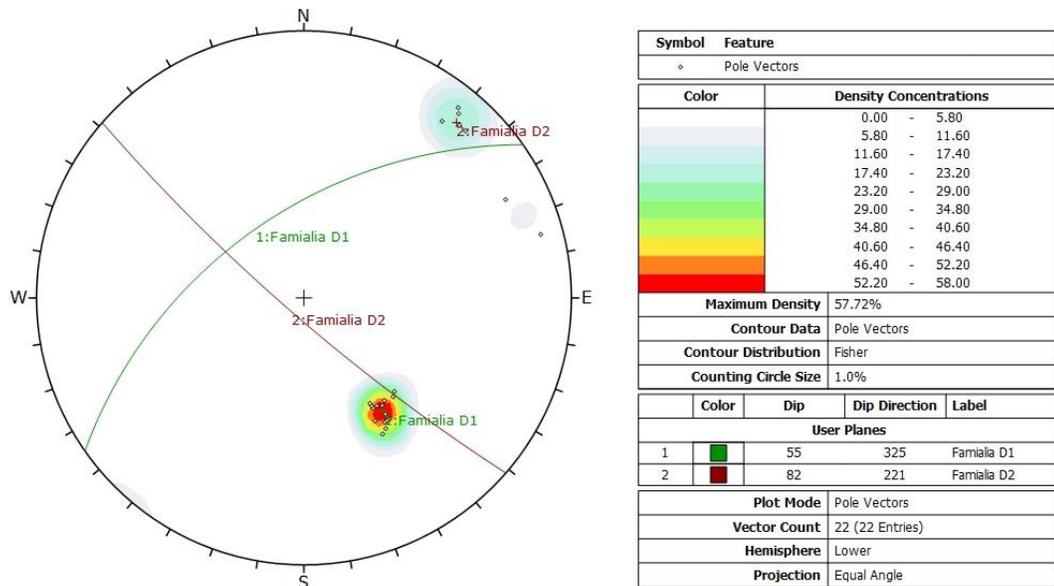
Figura 19. Polos y planos de discontinuidades del talud 2

- Familia de diaclasas D1: orientación N55E55N (325,55)
- Familia de diaclasas D2: orientación N49W83S (221,82)

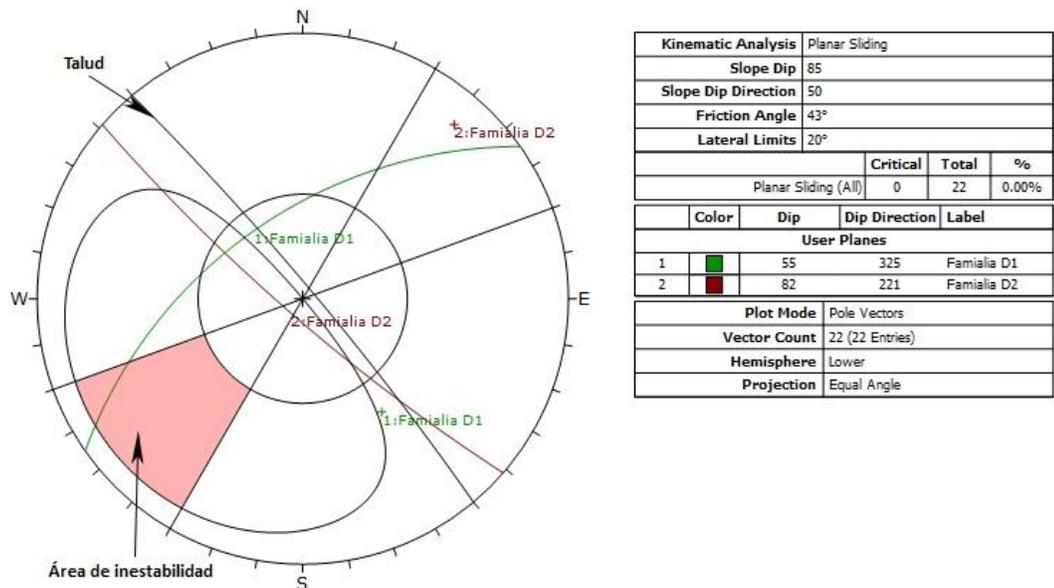
Figura 20. Análisis cinemático para falla plana del talud 2

En la Figura 20 se muestra el análisis cinemático de falla plana para el talud 2, donde no existe concentración de polos críticos en el área de inestabilidad, por ende no hay riesgo de falla plana.

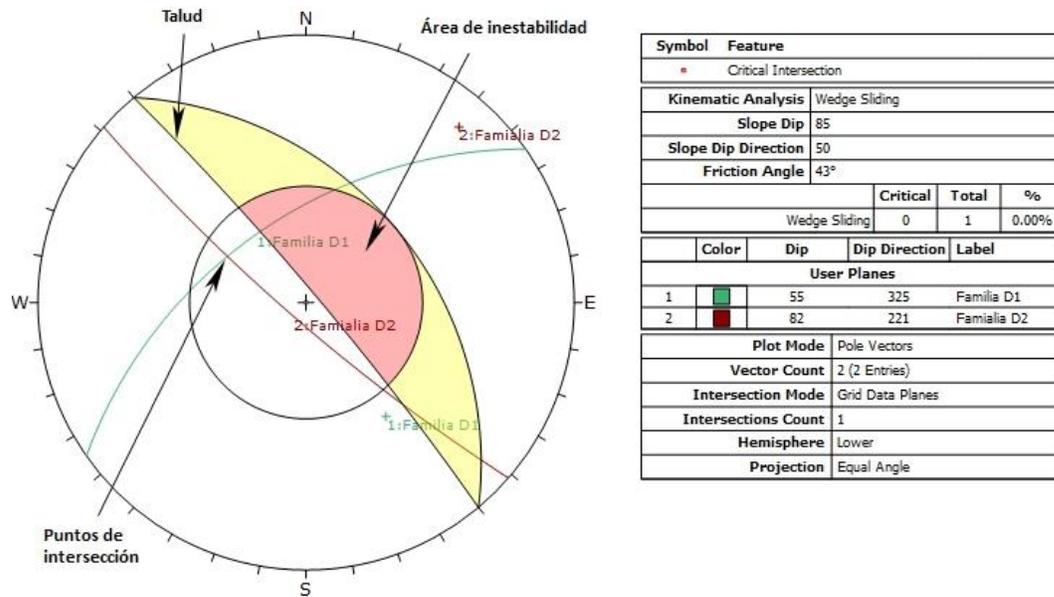
Figura 21. Análisis cinemático para falla de cuña del talud 2

En la Figura 21 se muestra el análisis para falla de cuña del talud 2, donde se muestra que el punto de intersección entre las dos familias presentes, se encuentran fuera del área de inestabilidad, el talud no presenta riesgo de falla de cuña.

Como no existe ningún plano de discontinuidad con riesgo cinemático de falla plana o cuña se considera el talud 2 (N40W85N) estable sin proceder al análisis mecánico.

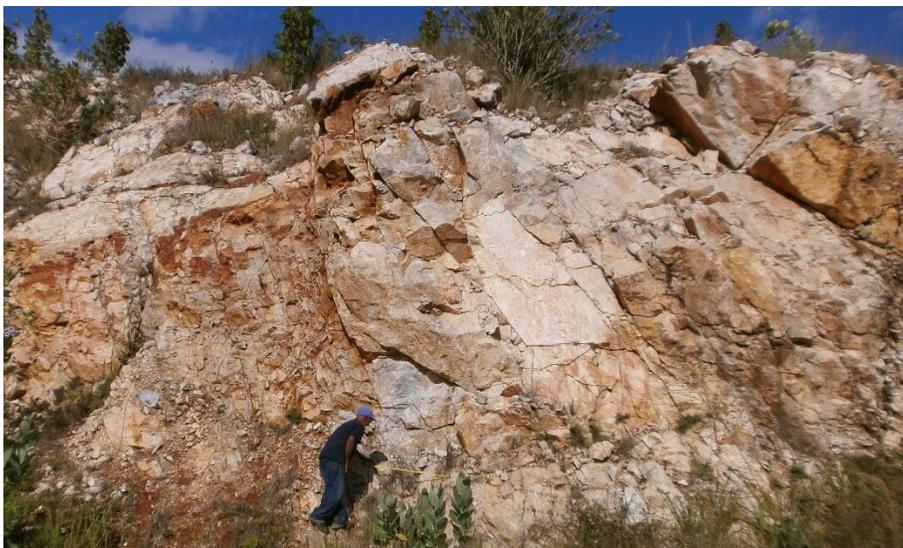
Figura 22. Sección del talud 2 en la terraza 240 msnm

En la Tabla 21 se muestra el valor del tamaño de bloques J_v calculado con la ecuación (2) y el valor RQD calculado con la ecuación (3) dando como resultado un RQD de 92% (Clase muy buena) para el talud 2 (Figura 22).

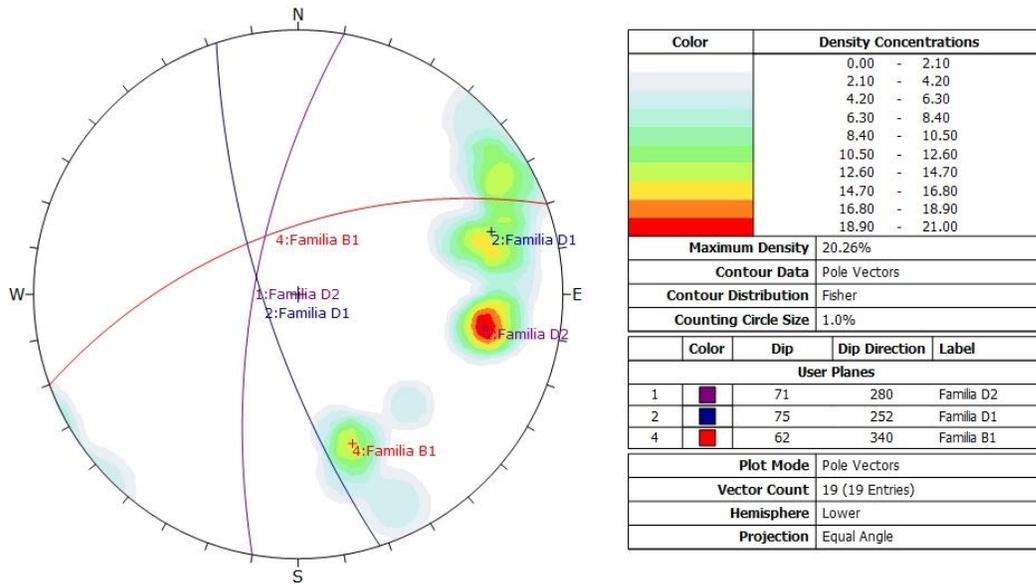
Figura 23. Polos y planos de discontinuidades del talud 3

- Familia de diaclasas D1: orientación N18W75S (252,75)
- Familia de diaclasas D2: orientación N10E71N (280,71)
- Familia de bandeamientos B1: orientación N70E62N (340,62)

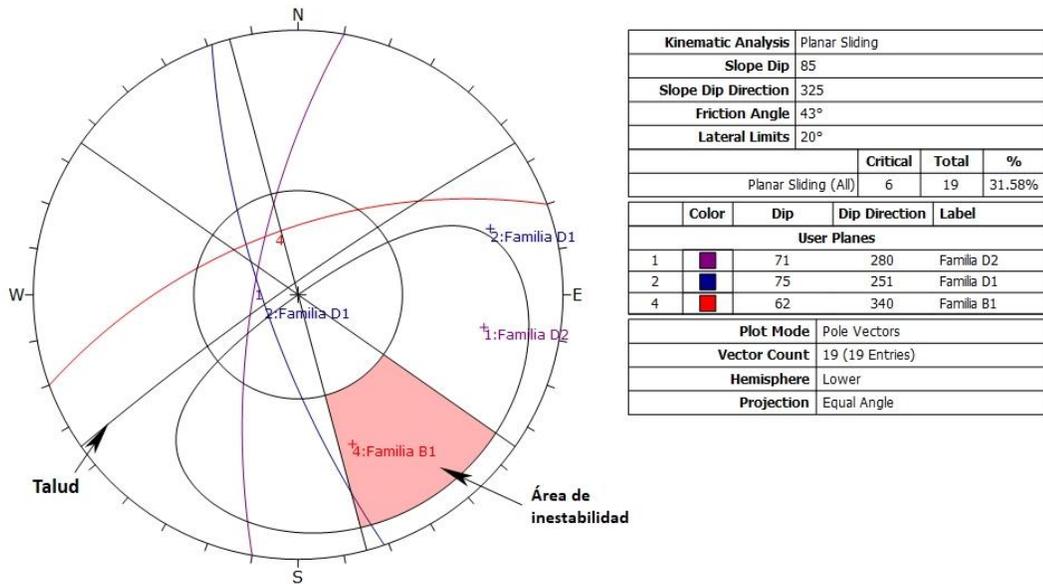
Figura 24. Análisis cinemático para falla plana del talud 3

En el talud 3 se encontró que los polos de la familia de bandeamientos B1 se encuentra dentro de la zona de inestabilidad cinemática para falla plana, como se muestra en la Figura 24, por ello existe riesgo de falla plana.

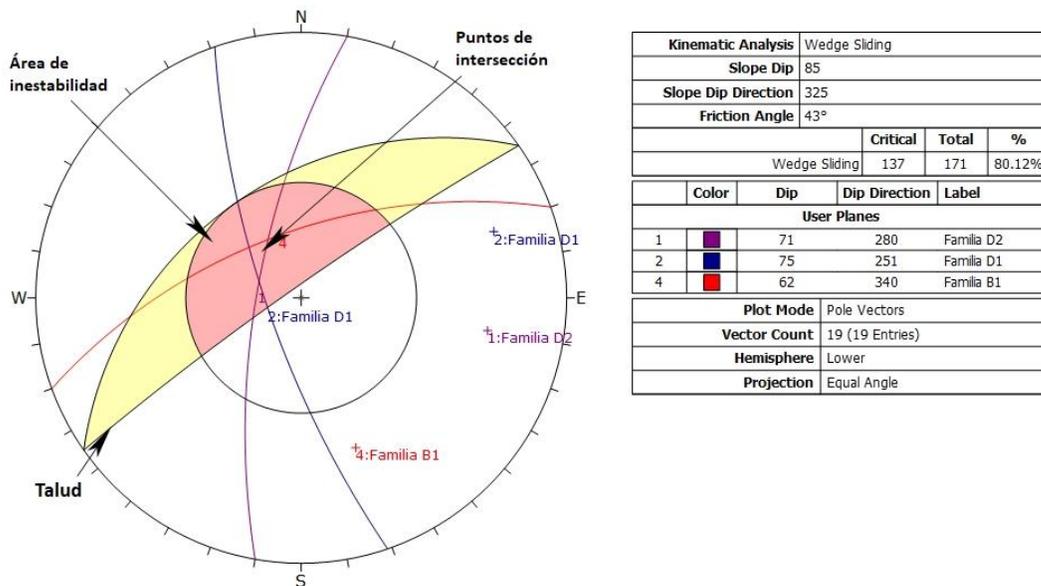
Figura 25. Análisis cinemático para falla de cuña del talud 3

En la Figura 25 se muestra el resultado del análisis cinemático para falla de cuña, observándose que los tres puntos de intersección generados por las tres familias de discontinuidades, se encuentran dentro de la zona de inestabilidad, por ende, hay riesgo de falla de cuña.

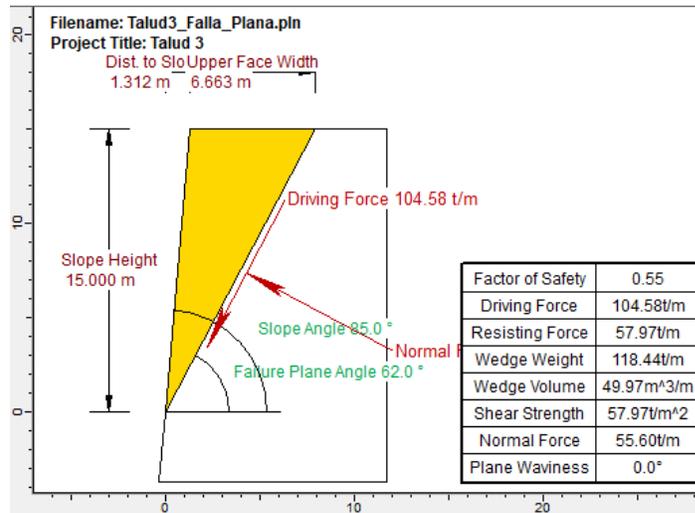
Figura 26. Análisis de estabilidad mecánico de falla plana para el talud 3

En la Figura 26 se muestra que el factor de seguridad obtenido por el análisis para falla plana según el bandeamiento presente, con un valor de 0,55, inferior al 1,5. Por ello, se considera el talud mecánicamente inestable para este tipo de falla.

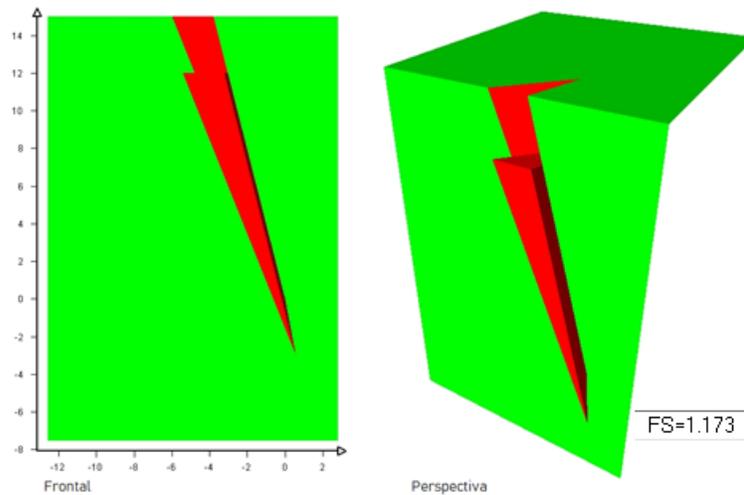
Figura 27. Vistas de la cuña generada por las familias de diaclasas D1-D2

La Tabla 24 muestra el resultado del análisis mecánico de la falla de cuña generada por las familias de diaclasas D1-D2 (Figura 27), obteniéndose un factor de seguridad 1,17, cercano al equilibrio límite (F.S.=1) e inferior a 1,5 por ello, se considera el talud mecánicamente inestable bajo estas condiciones.

Factor de seguridad	Información de la cuña					Línea de intersección	
	Ancho (m)	Volumen (m³)	Peso cuña (t)	Fuerza actuante (t)	Fuerza resistente (t)	Dip	Azimut
1,17	3,15	17,28	40,94	38,61	45,29	71	293

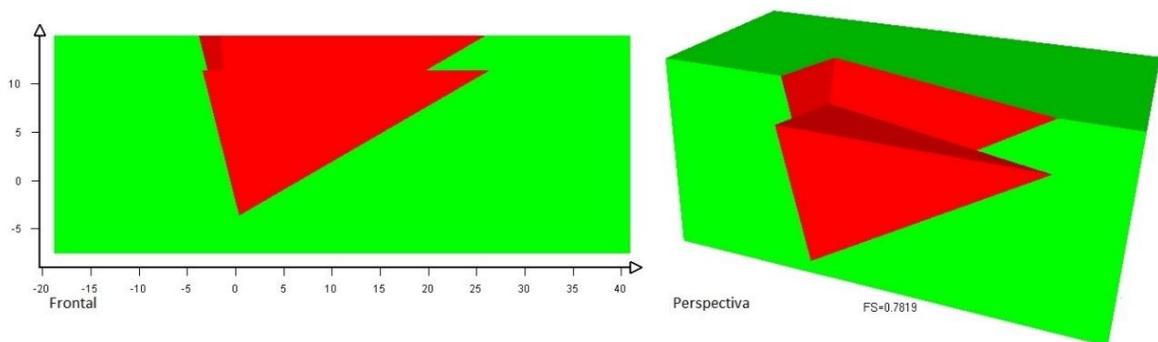
Figura 28. Vistas de la cuña generada por las familias de discontinuidad D1-B1

Factor de seguridad	Información de la cuña					Línea de intersección	
	Ancho (m)	Volumen (m ³)	Peso cuña (t)	Fuerza actuante (t)	Fuerza resistente (t)	Dip	Azimut
0,78	7,36	546,87	1296,07	1117,56	873,84	61	315

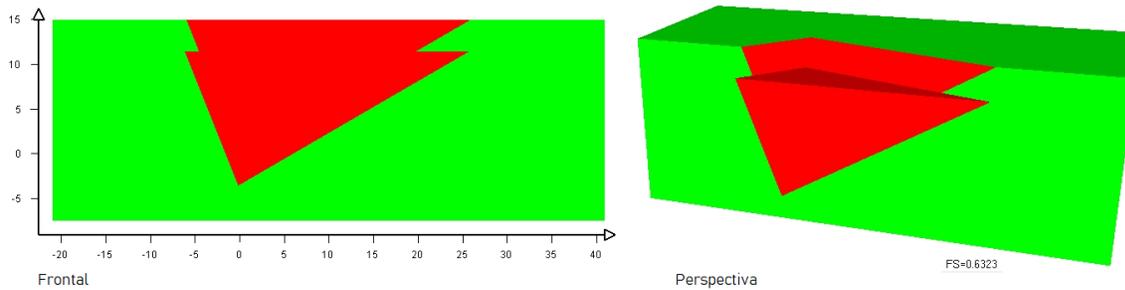
Figura 29. Vistas de la cuña generada por las familias de discontinuidad D2-B1

Factor de seguridad	Información de la cuña					Línea de intersección	
	Ancho (m)	Volumen (m ³)	Peso cuña (t)	Fuerza actuante (t)	Fuerza resistente (t)	Dip	Azimut
0,63	6,74	537,95	1274,93	1122,11	709,48	62	330

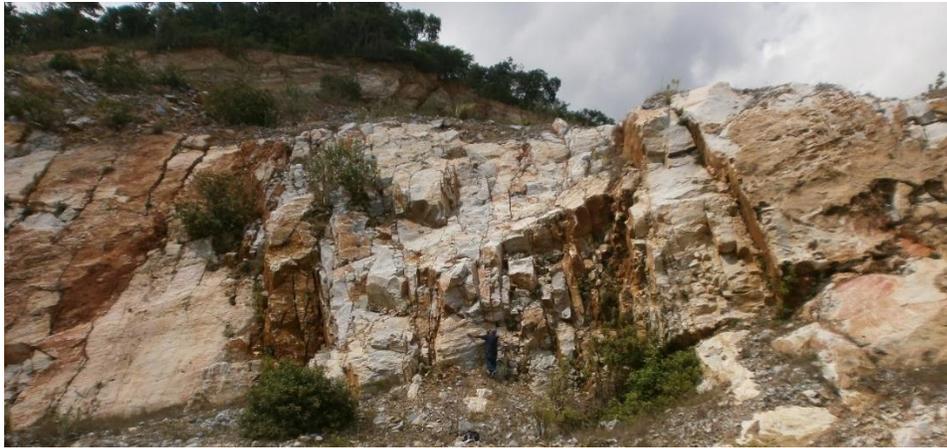
Figura 30. Sección del talud 3 en la terraza 240 msnm

En la Tabla 27 se muestra el valor del tamaño de bloques J_v calculado con la ecuación (2), y el valor RQD calculado con la ecuación (3) dando como resultado un RQD de 96% (Clase muy buena) para el talud 3 (Figura 30).

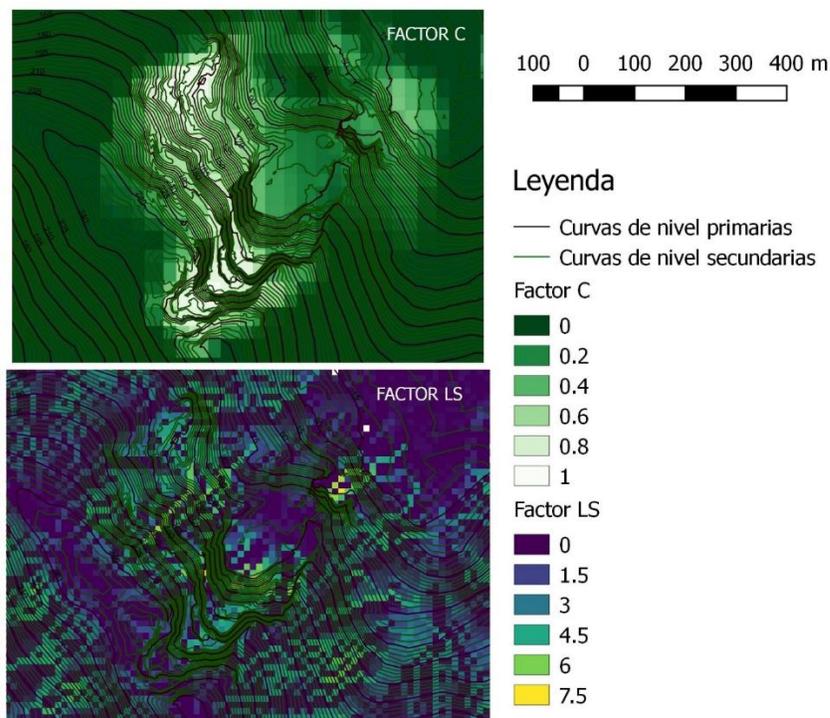
Figura 32. Distribución espacial de los factores C y LS del modelo USLE

El factor topografico LS esta comprendido entre valores de 0 a 7,5, donde los valores más bajos corresponden a las planicies o áreas “achatadas” mientras que los valores más altos corresponden a la dirección de las escorrentías, característico de los bancos del frente y secciones en las vías de transporte, la dimensión de los pixeles es de 25 m por lado según el modelo de elevación digital utilizado para la zona de estudio.

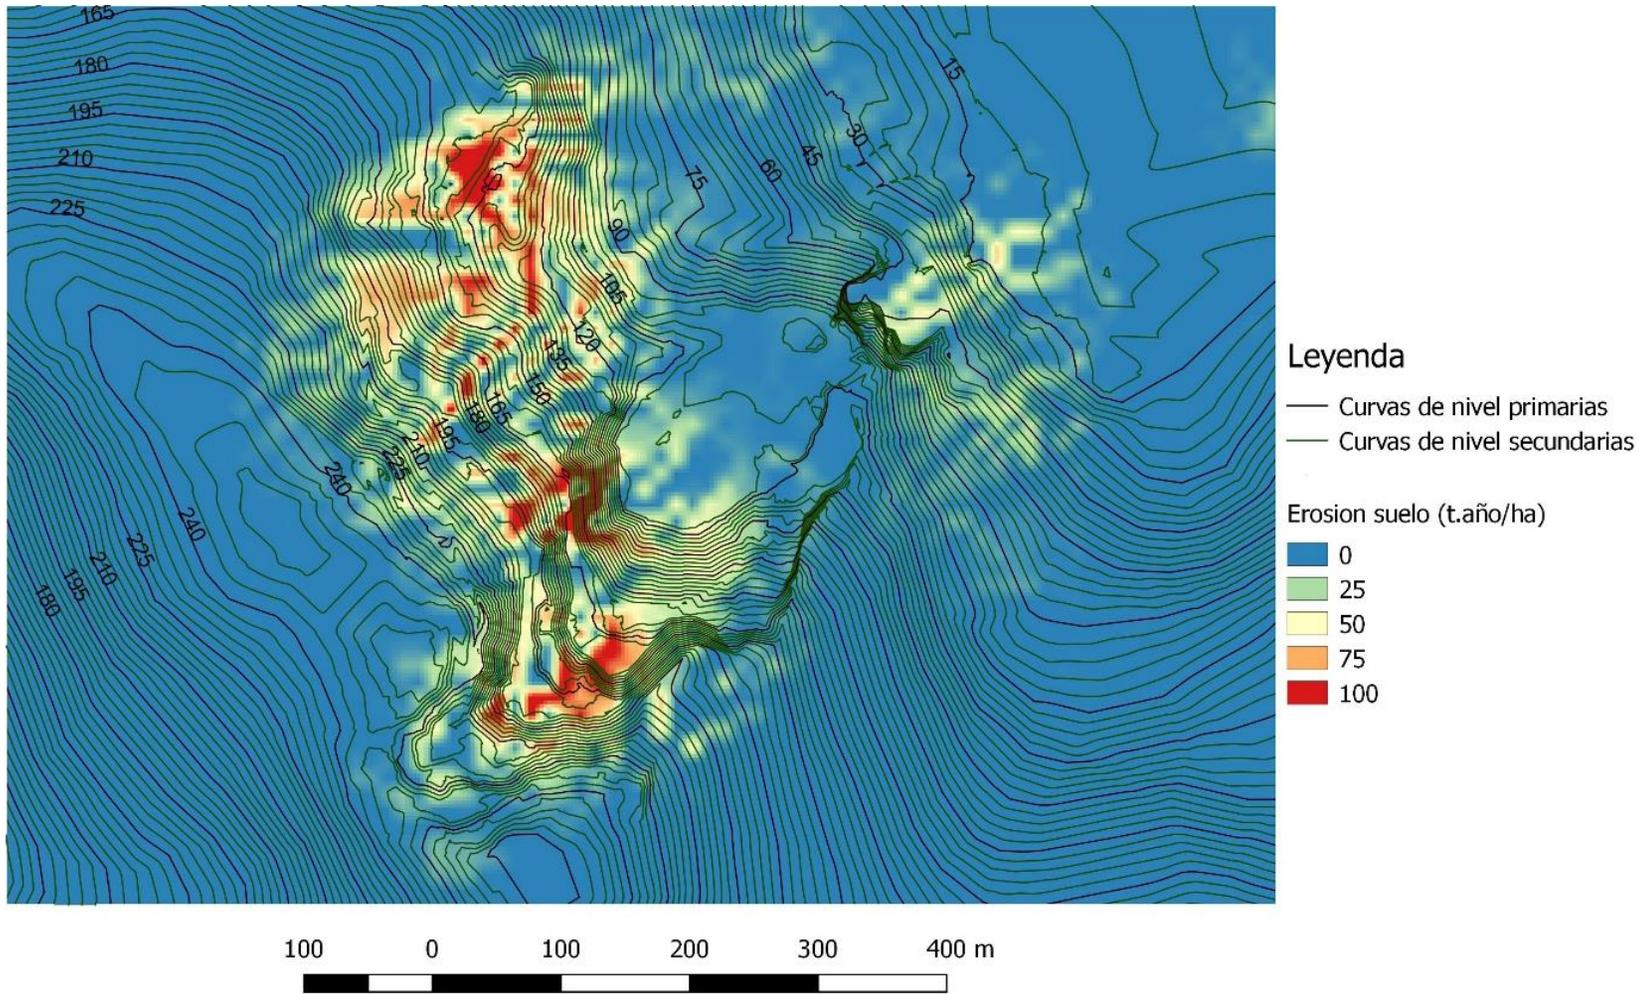
Figura 33. Distribución espacial de las tasas de erosión en el Frente 1 según USLE

- Considera que toda la extensión areal es suelo, caso que no ocurre en el frente de extracción, cuyo suelo ya ha sido removido totalmente, por lo cual la erosión en estos sitios se comportan bajo los mecanismos de meteorización de rocas.
- La dimensión de los píxeles es estrictamente dependiente de la resolución de las imágenes satelitales.

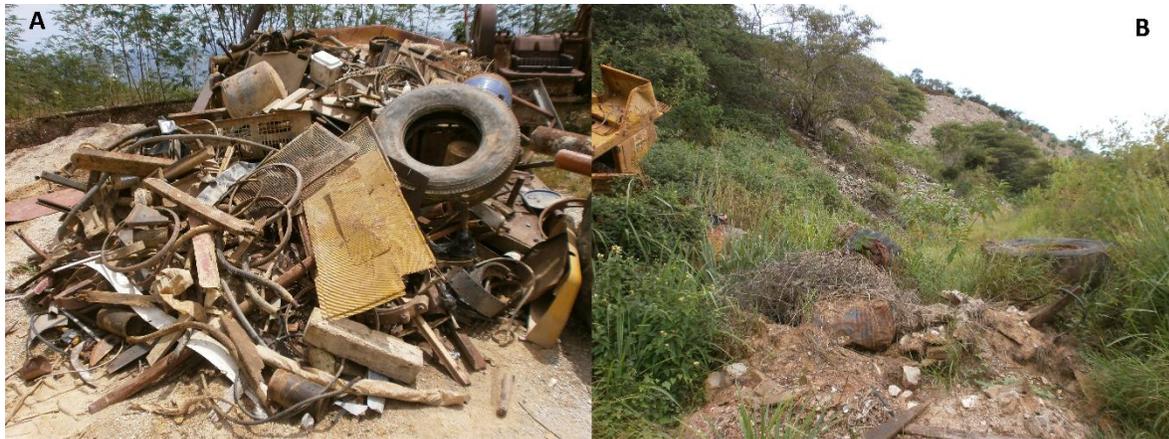
Figura 35. A) Desechos de maquinaria

Debido al mantenimiento y reparación de la maquinaria pesada a través del tiempo, se van generando desechos de piezas y fluidos (lubricantes y aceites). La mayoría de estos fluidos son tóxicos y son dispuestos en un contenedor cerrado que se encuentra sobre una base de concreto para evitar su infiltración en el subsuelo. Sin embargo, la mayoría de las piezas, cauchos y demás consumibles se encuentran a lo largo de la terraza principal (100 msnm) donde se encuentra las oficinas, talleres y la planta de procesamiento, teniendo un área dedicada para ello (Figura 35). En la actualidad, se encuentra en desuso por falta de control y seguimiento, afectando de manera negativa el medio abiótico (suelo) y biótico (vegetación).

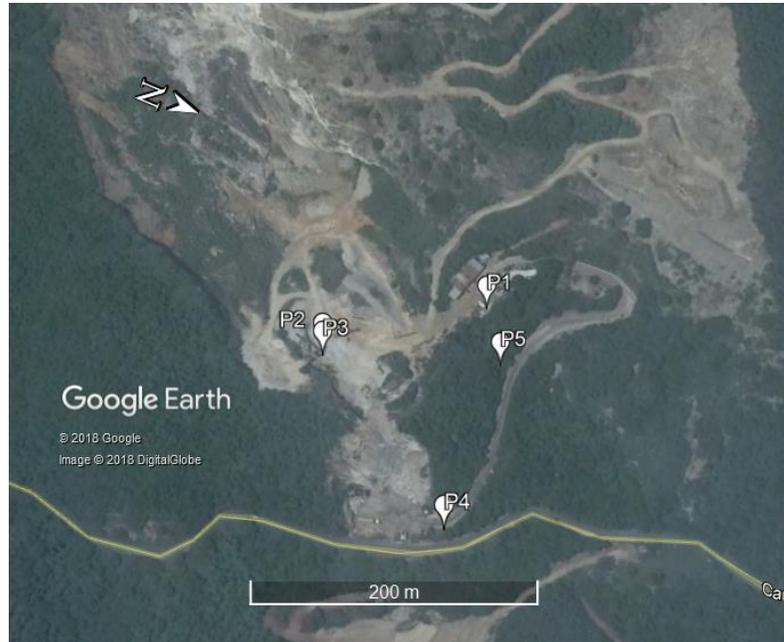
Figura 36. Ubicación de las mediciones de ruido

Punto	Ubicación relativa	Leq (dB)		
		Min.	Promedio	Max.
1	Vista mirador	44	58	83
2	Base sistema trituración	66	80	87
3	Puesto operador sistema trituración	73	82	89
4	Entrada a la Cantera	15	40	80
5	Vía de acceso	24	39	73

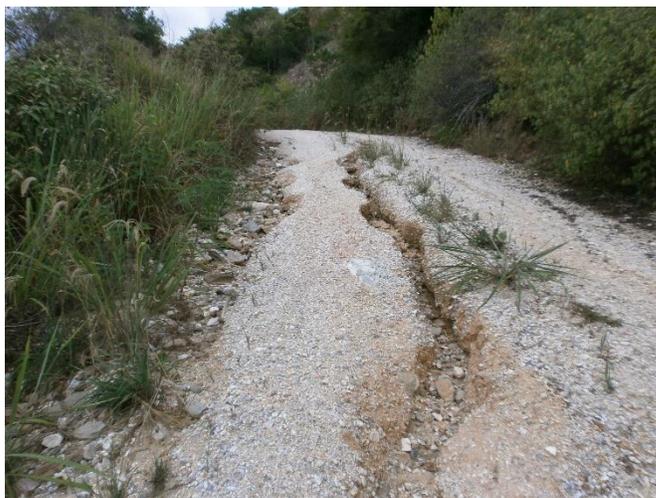
Figura 37. Estado de la vía de acarreo en la cota 200 msnm

Las continuas voladuras realizadas en los bancos del Frente 1 para la producción de mineral ha cambiado la naturaleza del relieve desde la cota 270 m y la 50 m, aumentando la pendiente media de 35% a 55%. Con la conformación de bancos y terrazas de trabajo el patrón de drenaje natural ha sido modificado desviando las aguas de escorrentía a través de las vías de acceso hacia cotas inferiores. Debido a la falta de mantenimiento de las cunetas y el desuso de las vías de acarreo, ha ocasionado que el agua de las precipitaciones atraviese las vías, generando cárcavas y se transporte sólidos desde las cotas superiores. (Figura 37).

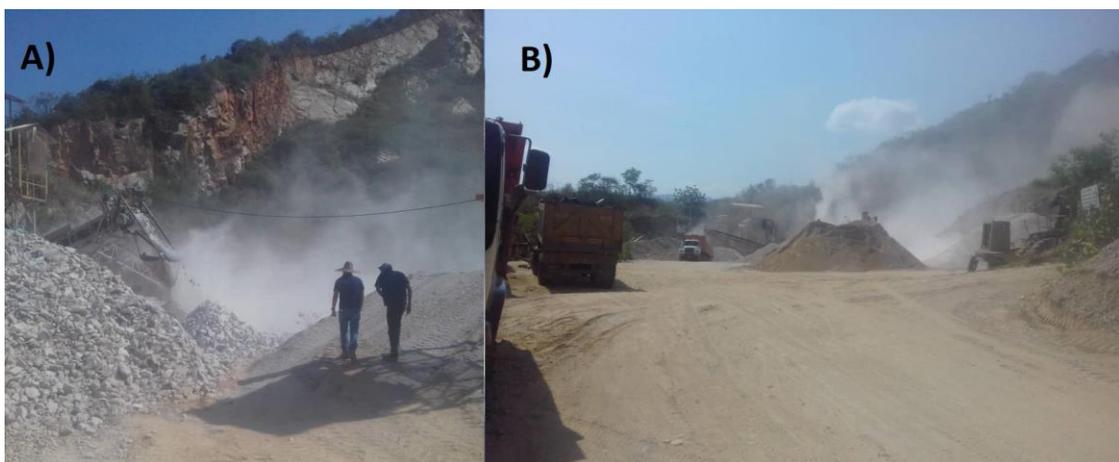
Figura 38. A) Material particulado atmosférico por el apilamiento mineral. B) Vista desde la terraza 100 msnm del material particulado atmosférico

La principal actividad generadora de polvo es el procesamiento mineral especialmente durante la caída del material para la conformación de pilas de distintas granulometrías (Figura 38). Otra fuente es el paso de maquinaria a través de las vías de acarreo, sin embargo, su intensidad no es comparable al procesamiento mineral. En cuanto a gases de combustión se refiere, no es significativo, o fuera de lo usual ya que los equipos por noma solo son utilizados cuando no presentan fallas mecánicas.

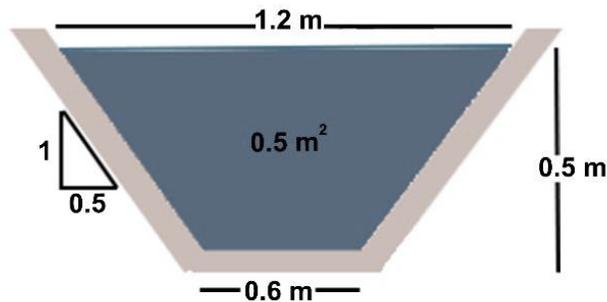
Figura 40. Configuración geométrica del canal

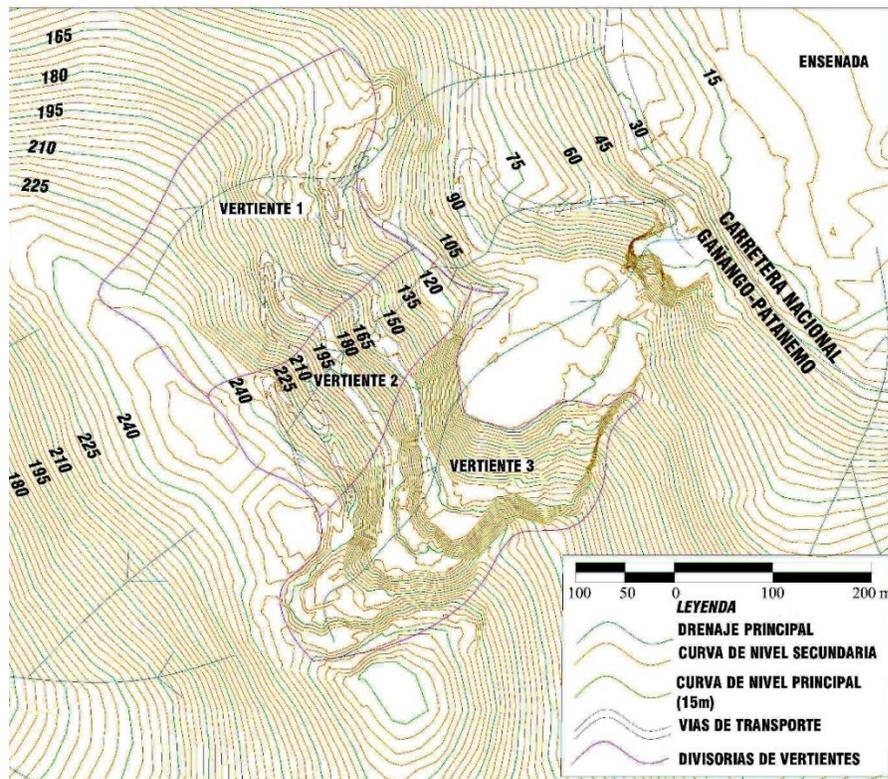
Anexo 7. Drenajes y divisorias dentro del Frente 1
Modificado: (Canteras Tacarigua C.A., 2018)

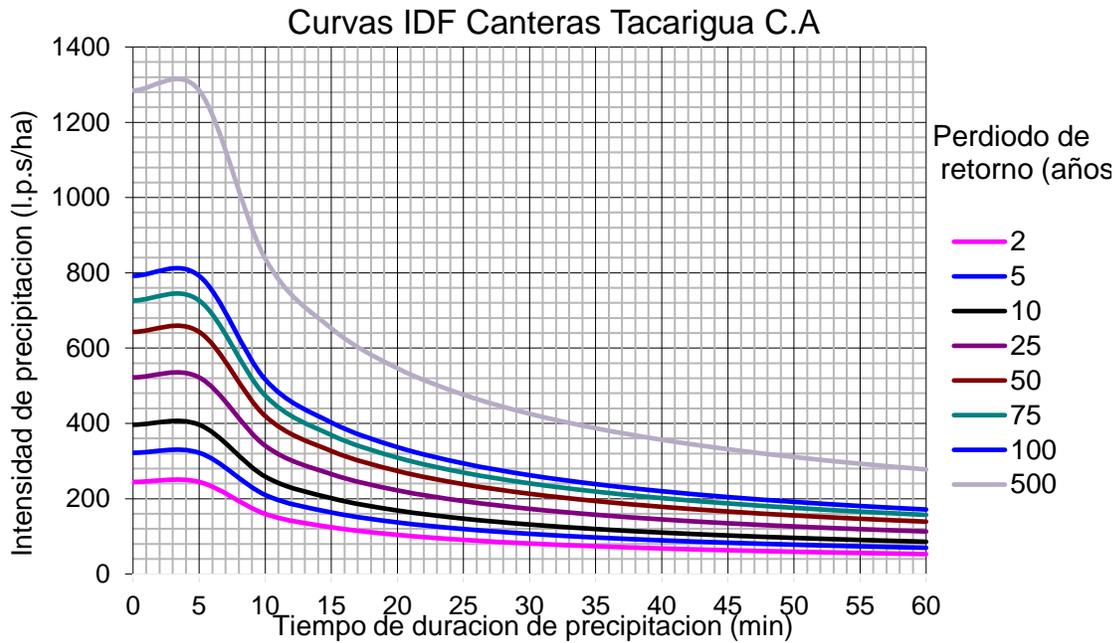
Anexo 8. Curvas intensidad-duración-frecuencia de la zona de estudio
Modificado: (Frias, 2017)
