**MODELO HIDROGEOLÓGICO CONCEPTUAL DEL SISTEMA ACUÍFERO DE  
LA CIUDAD UNIVERSITARIA DE CARACAS**

Para optar al título de Ingeniero Geólogo

Caracas, enero de 2021

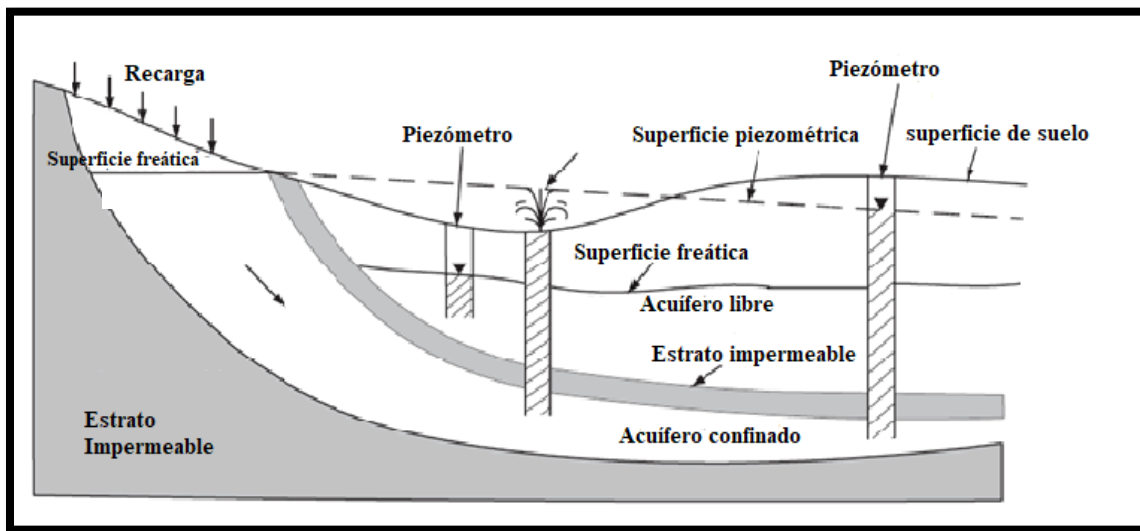
Fig. 3: Corte esquemático de un acuífero libre y uno confinado. (KARAMOUZ, et al., 2011)

Existe un término diferente a la superficie freática que también hace referencia al nivel de agua en un acuífero, este término se conoce como **superficie piezométrica** y, según KARAMOUZ *et al.* (2011), representa el valor estático de una superficie a la cual subiría el nivel del agua, si estuviese libre. Para los acuíferos libres, esta superficie generalmente corresponde con la superficie freática, mientras que, para los acuíferos confinados, la superficie piezométrica es la unión de todos los puntos que alcanza el nivel de agua dentro de las perforaciones o pozos (Figura 3).

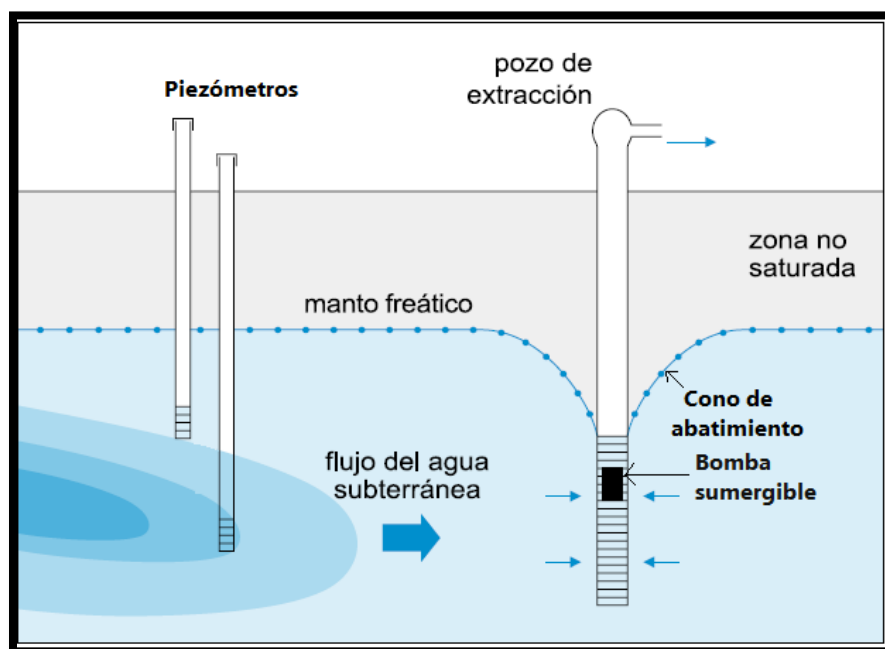
*Fig. 7: Configuración de pozos y representación del cono de abatimiento generado por la extracción de la bomba sumergible (Modificado de TUINHOF, 2006)*

pozo de extracción) del cual se obtienen datos al momento de la perforación, los cuales no pueden obtenerse si se intentasen tomar posteriormente, y representan la información de partida en el control de la explotación. Esto es debido a que, una vez que el pozo esté en operación, se genera un **cono de abatimiento** y además la calidad del agua puede variar con el bombeo debido a que puede provenir de diferentes lugares del acuífero (TUINHOF *et al*, 2006) (Figura 7).

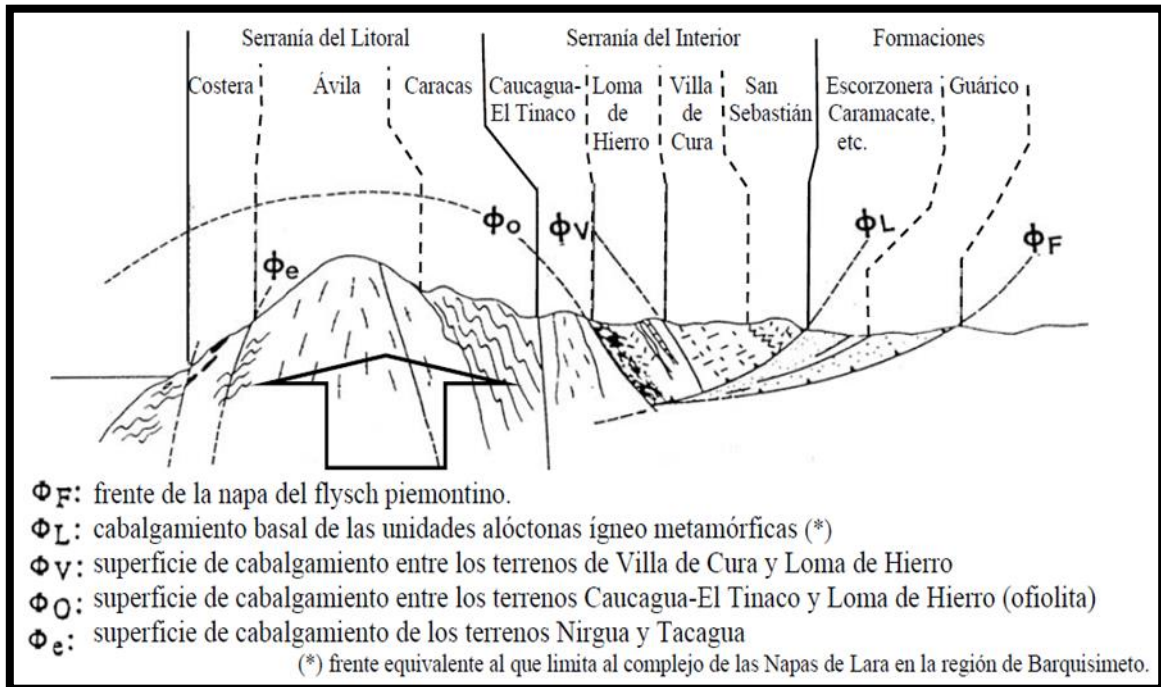
Fig. 11: Sección generalizada de la Cordillera de la Costa en el meridiano de Caracas.

de Caracas y el Ávila, debido a un régimen de relevo transpresivo, generó un fuerte movimiento vertical a las rocas (representado como una flecha, Figura 11).

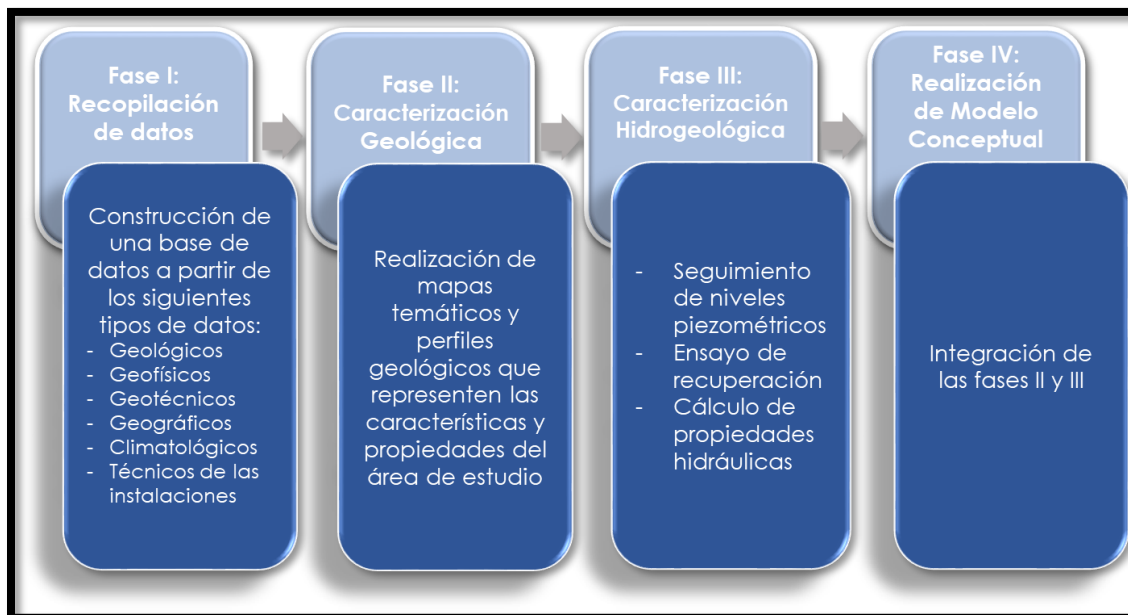
*Fig. 13: Esquema general de las fases de trabajo*

Para llegar a desarrollar el modelo conceptual en esta investigación, se establecieron cuatro fases de trabajo (Figura 13):

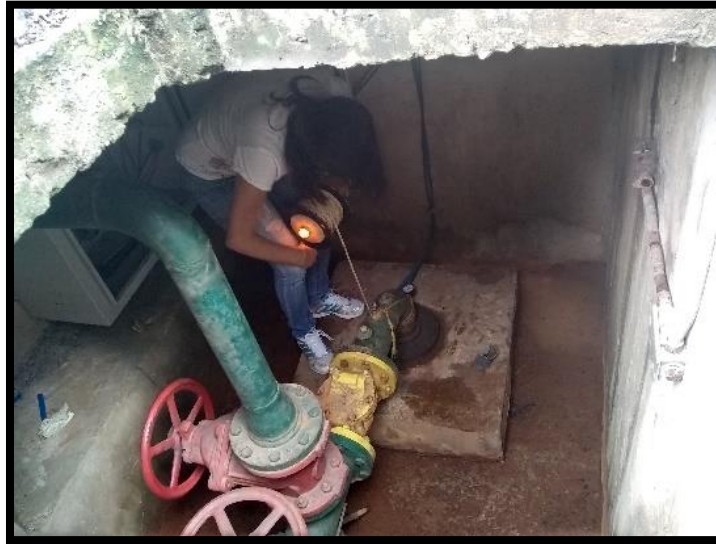
*Fig. 17: Medición del nivel piezométrico en el pozo UCV-002*

en la punta de la sonda tocaba el agua, haciendo que el dispositivo prendiera una luz (Figura 17).

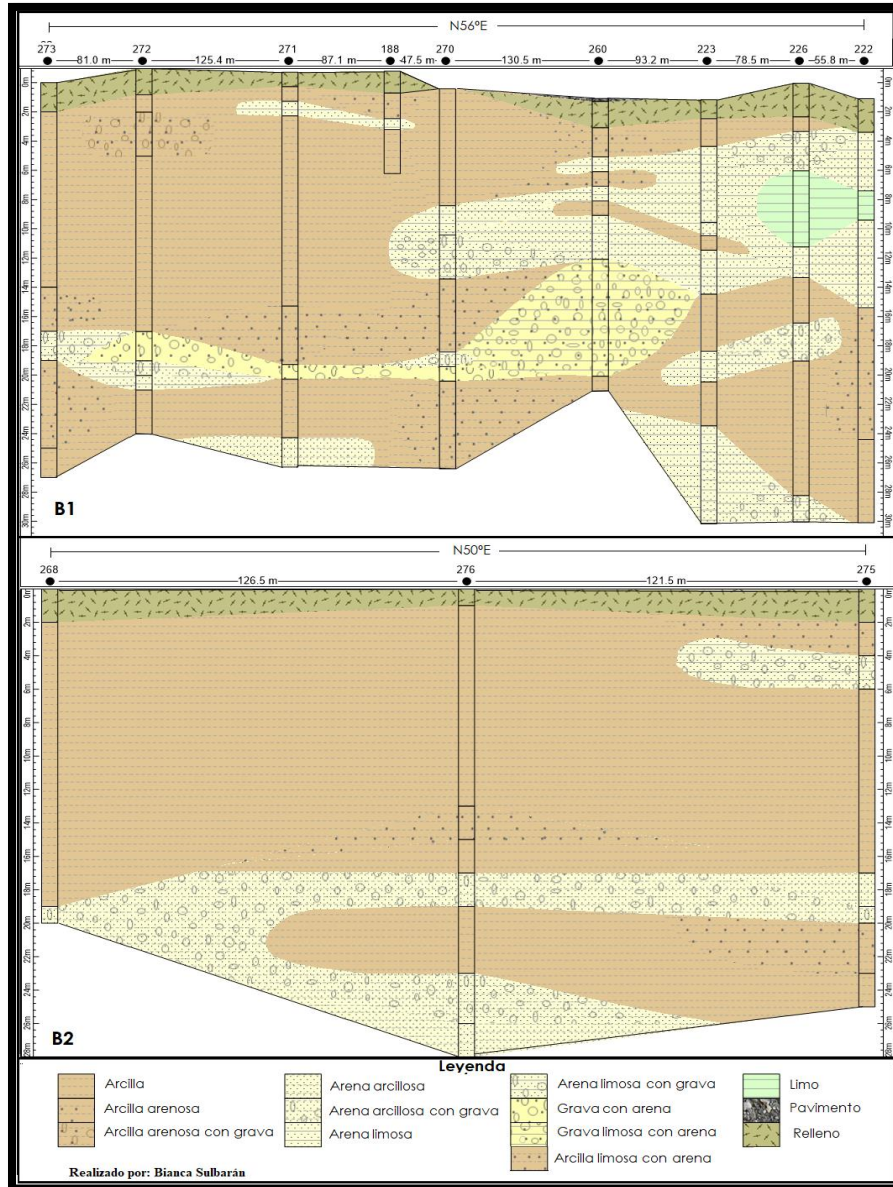
Fig. 26: Perfiles geológicos B1 y B2

- **Perfil B2:** se encuentra hacia el suroeste de B1 y tiene una longitud de 248 metros. La mayor profundidad es de 28 metros, el resto de ellas presenta profundidades cercanas a esta, y la menor profundidad corresponde a la perforación más al oeste que alcanza los 20 metros. Domina la arcilla, la cual presenta escasos niveles delgados de contenido de arena. En la base de la arcilla se presentan unos lentes de arena limosa con continuidad lateral, los cuales presentan grava en casi toda su extensión.

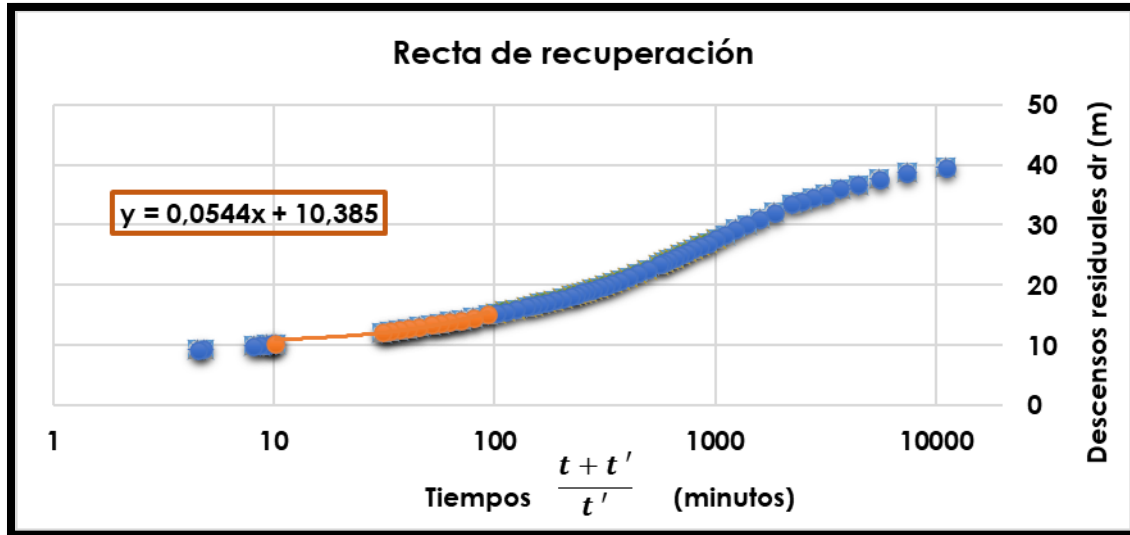
Fig. 31: Gráfico descensos residuales generado a partir del ensayo de recuperación

La tabla de registro del ensayo de bombeo se presenta en el Anexo 3.A. Luego, con los pares de puntos  $(\frac{t+t'}{t'}, d_r)$ , se realizó la gráfica de la recta de recuperación, en escala semi-logarítmica (Figura 31).

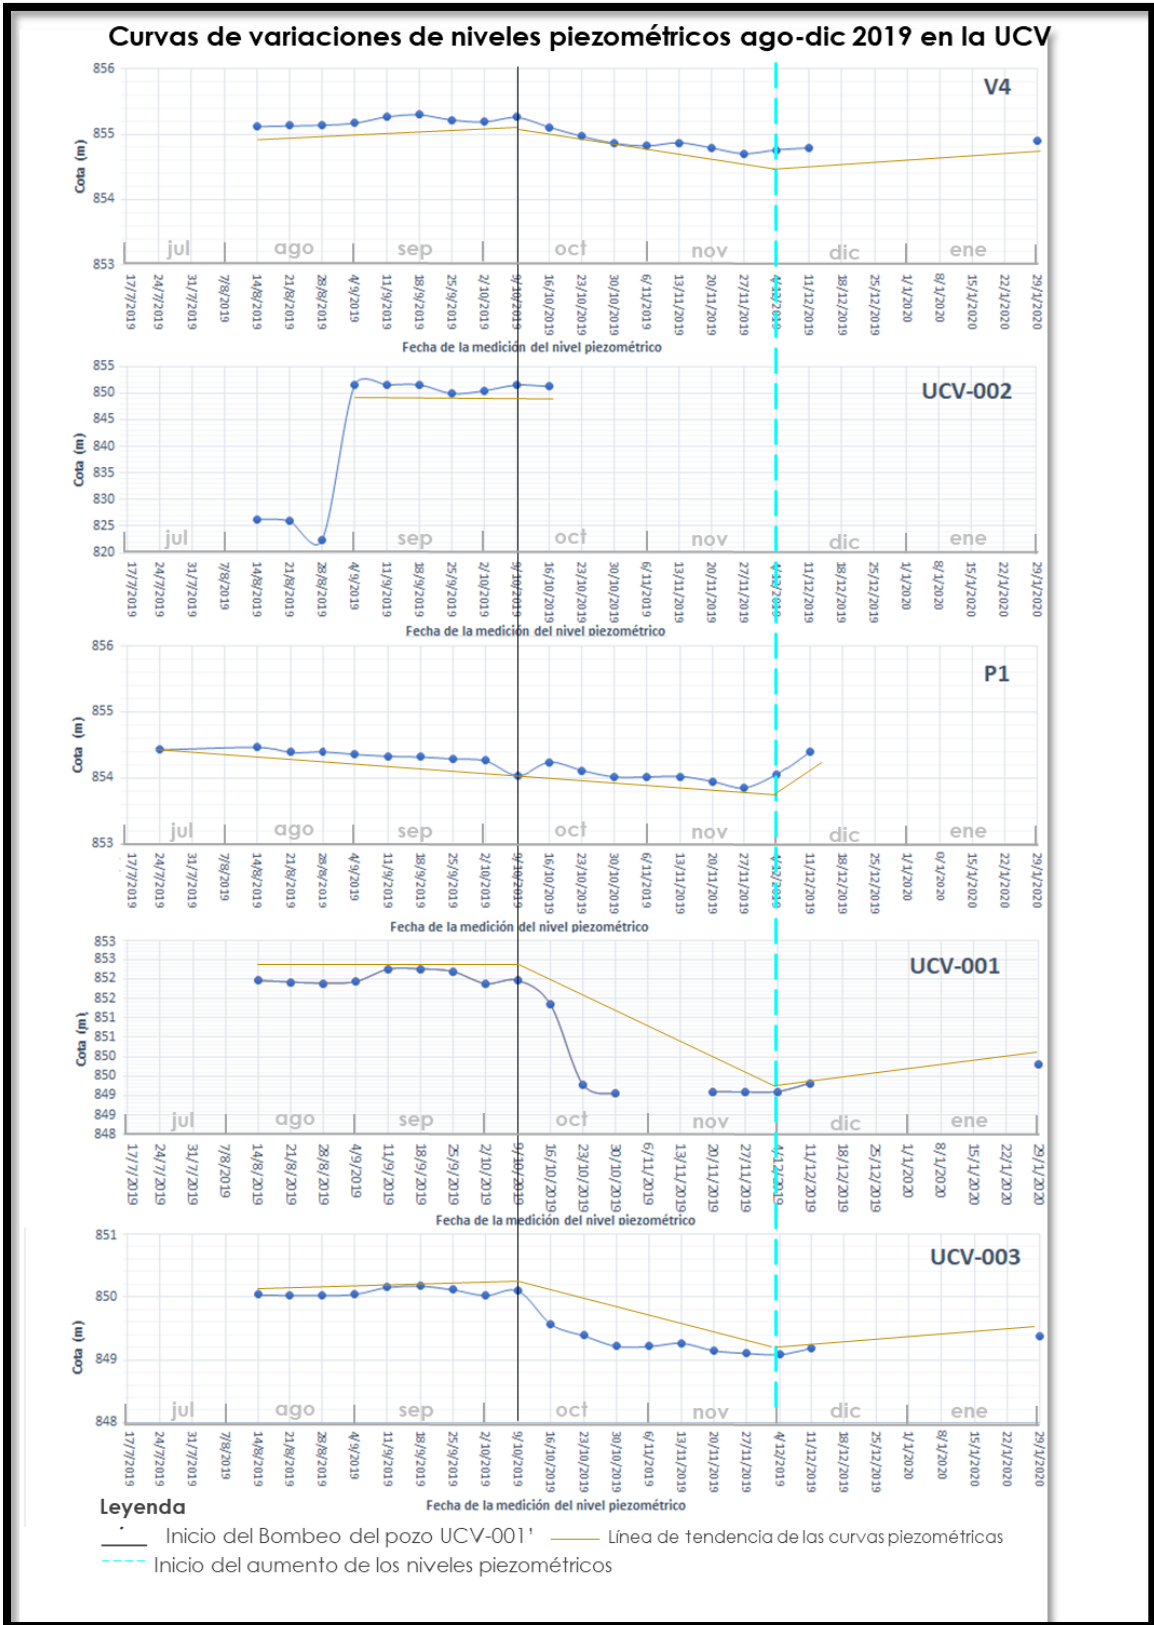
Fig. 33: Curvas piezométricas de V4, UCV-002, UCV-001, P1 y UCV-003

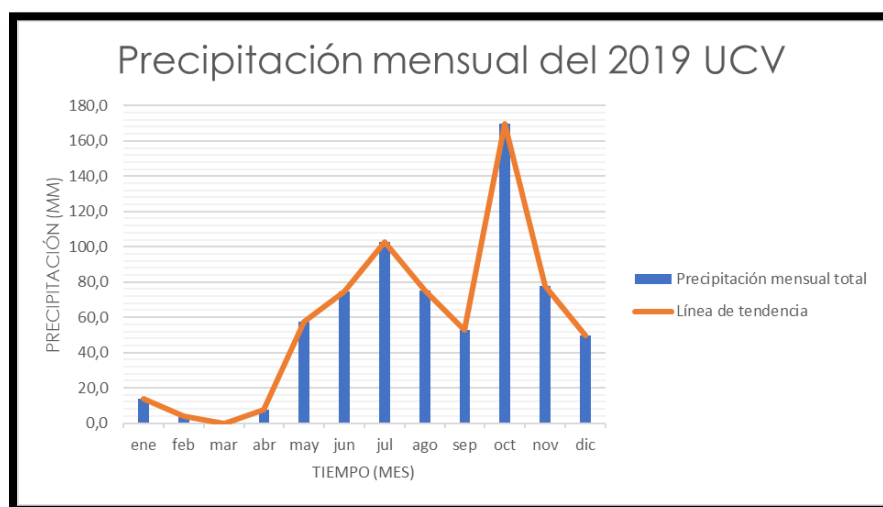
*Fig. 34: Precipitación mensual del 2019 registrada por la estación UCV*

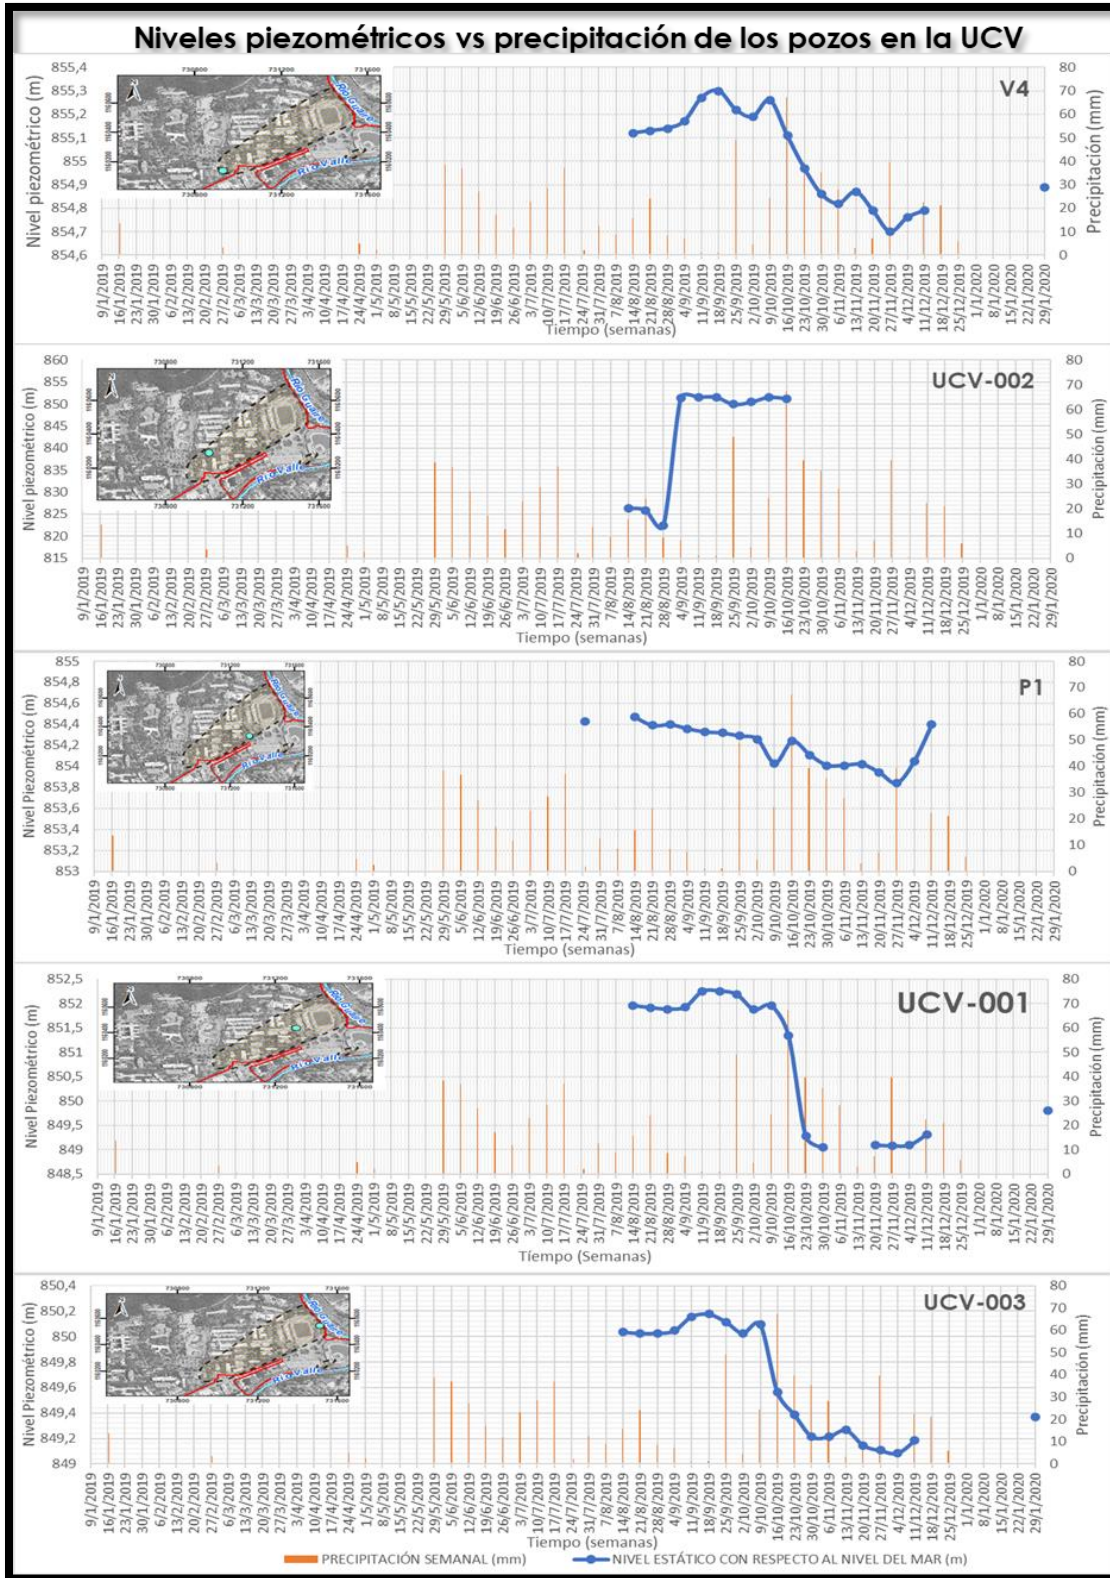
Fig. 35: Curva de niveles piezométricos vs. Hidrograma de precipitación del 2019 de la

UCV

El mayor aumento de niveles piezométricos que afectó a todos los pozos estuvo a finales de diciembre hasta finales de enero, los cuales podrían deberse al mayor período de lluvia en la zona ocurrido en octubre. Por lo tanto, podría considerarse que las precipitaciones influyen en la recarga del sistema acuífero del campus UCV con un lapso de desfase de aproximadamente dos meses. Igualmente, probablemente también podría considerarse otro método de recarga como es la infiltración de agua a través de las rocas aflorantes fracturadas y sedimentos de la Fila de Sierra Maestra y el Jardín Botánico y fluyendo por las capas permeables que rellenan la cuenca, sin embargo, esta hipótesis necesitaría de análisis posteriores. No obstante, es conveniente resaltar que esta hipótesis de recarga alternativa coincide con la dirección de flujo del agua subterránea dentro del acuífero de La Ciudad Universitaria que se dirige desde el suroeste hacia el noreste,
