**LINEAMIENTOS DE SEGURIDAD PARA LA PRESERVACIÓN DE LA
INFRAESTRUCTURA Y LAS COLECCIONES DOCUMENTALES DEL
CENTRO DE DOCUMENTACIÓN E INFORMACIÓN “HENRI PITTIER” DE
LA UNIVERSIDAD CENTRAL DE VENEZUELA.**

Trabajo de Licenciatura presentado como requisito parcial ante la Escuela de Bibliotecología y Archivología de la Universidad Central de Venezuela para optar al título de Licenciado en Archivología.

Caracas, Octubre 2020

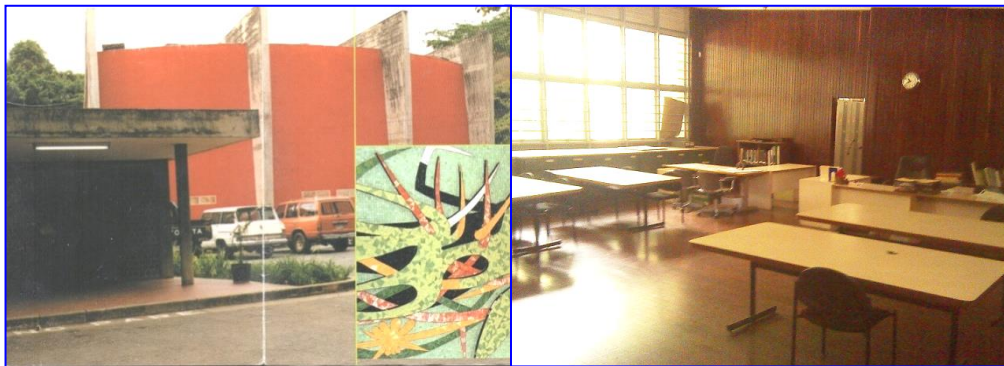
comienza a construirse el edificio sede del Instituto Botánico donde se encuentra el Centro de Documentación e información “HENRI PITTIER”, obra de estilo inconfundible del arquitecto Carlos Raúl Villanueva. La edificación es de un solo nivel, hecho de de concreto armado, reforzado con columnas, paredes exteriores recubiertas con mosaico, el techo es de concreto, el piso de madera, y tiene grandes ventanales. **(Ver Imagen 10)**

Imagen 10. Material propio. Fernández, H. (2019). Tipo de construcción.

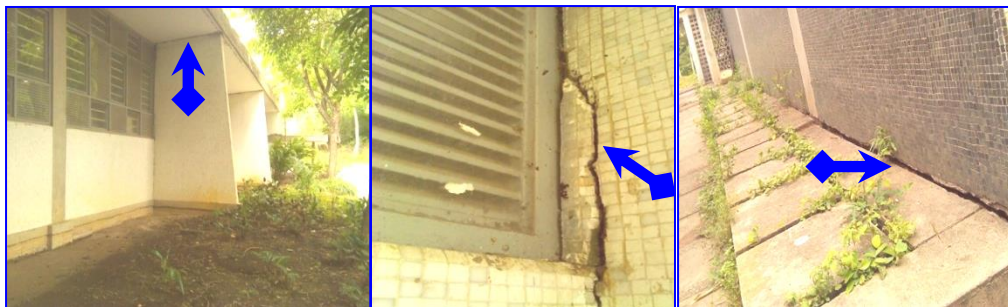
Imagen 11. Material propio. Fernández, H. (2019) Condiciones de la infraestructura, se observa fractura en paredes, suelo y techo.

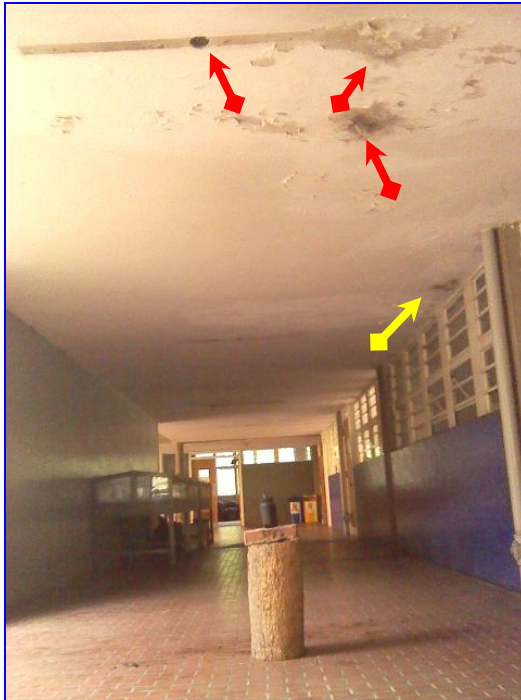
Imagen 12. Material propio. Fernández, H. (2019). Interior del Edificio se observa filtraciones

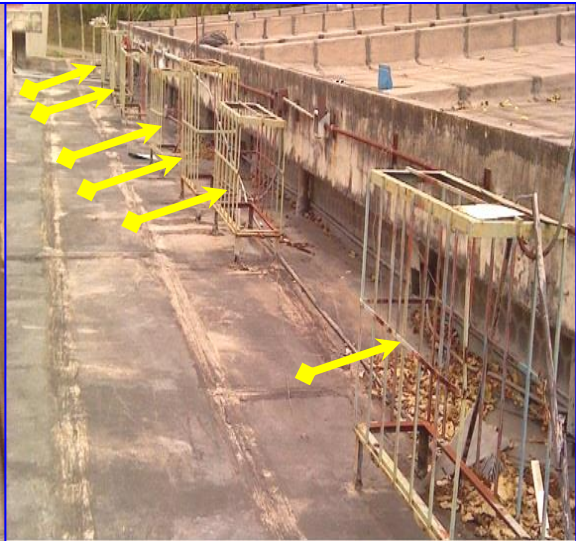
Imagen 13. Material propio. Fernández, H. (2019). Techo del CDIHP Rejas Vandalizada, se llevaron los 06 compresores del AA ubicado en el techo.

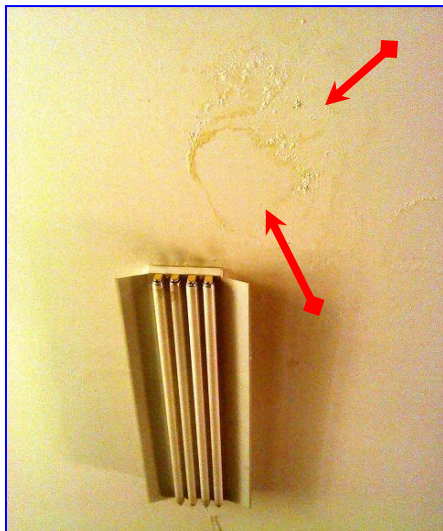
Imagen 14. Material propio. Fernández, H. (2019). Sala N° 1 presenta filtración en el techo.

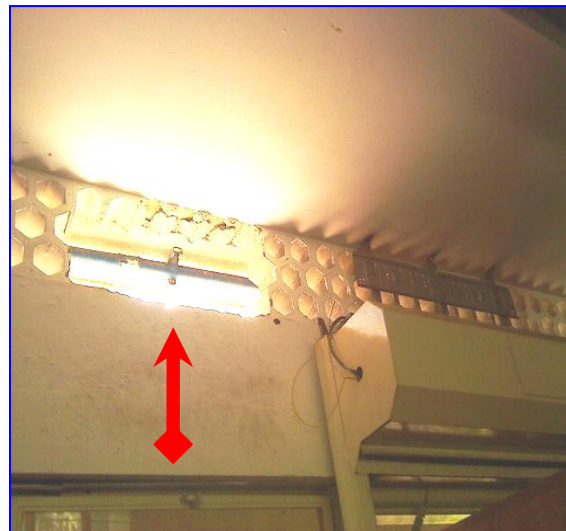
Imagen 15. Material propio. Fernández, H. (2019). Sala N° 1 se observa como el vandalismo rompió la colmena.

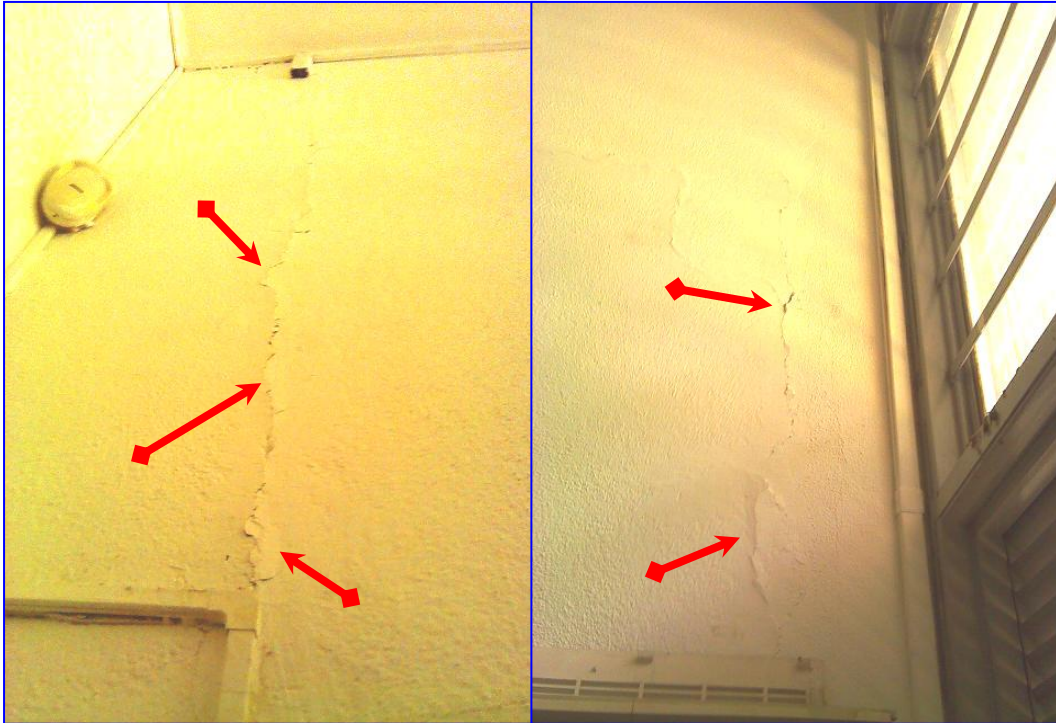
Imagen 16. Material propio. Fernández, H. (2019). Interior del CDIHP sala N° 2 se observa como las paredes presentan grietas producto de la humedad y por el desplazamiento del edificio.

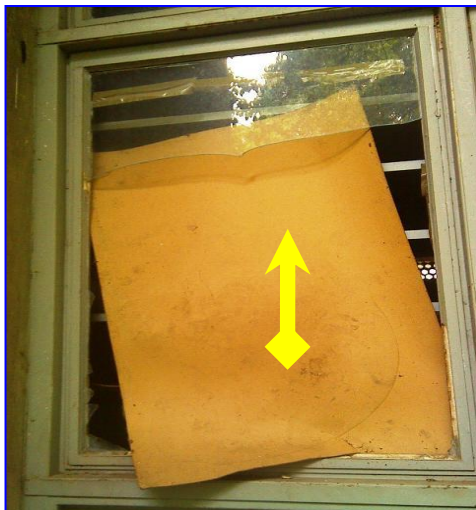
Imagen 17. Material propio. Fernández, H. (2019). Vista exterior de la ventana por donde hurtaron 04 computadoras.

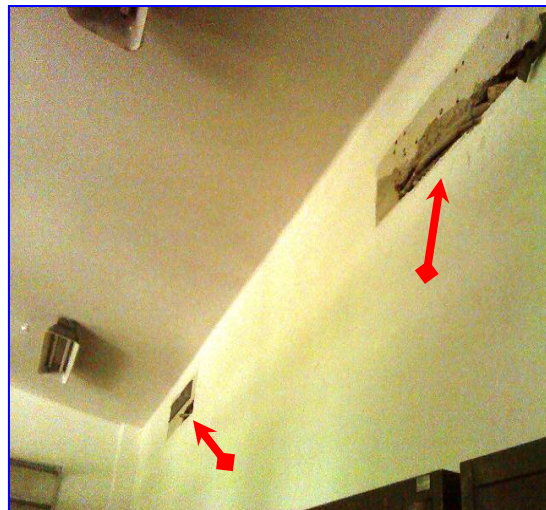
Imagen 18. Material propio. Fernández, H. (2019). Sala N° 3 del CDIHP pared donde estaban las consolas del AA fue dañada.

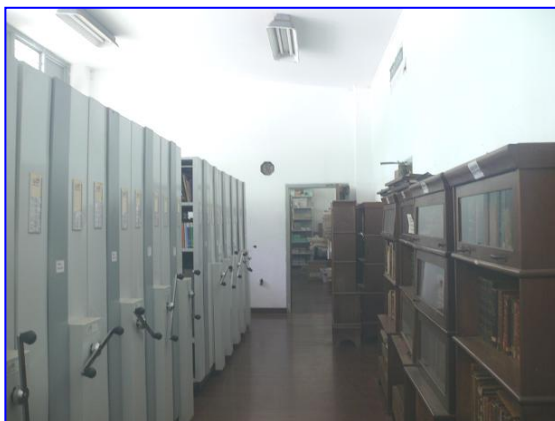
En las tres salas las paredes y techo son de concreto con columnas, todo pintado en color blanco, el piso es de madera, Posee grandes ventanales Esta construcción data de la década de 1950 y es obra del arquitecto Carlos Raúl Villanueva.

Imagen 24. Material propio. Fernández, H. (2019). Paredes y techo de concreto armado con piso de madera.

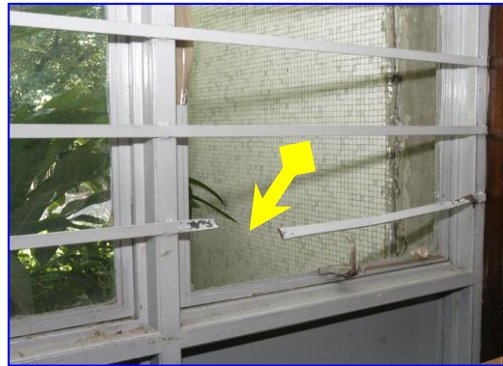
Imagen 27. Material propio. Fernández, H. (2019). Ventana de la sala N° 1 dañada por el vandalismo.

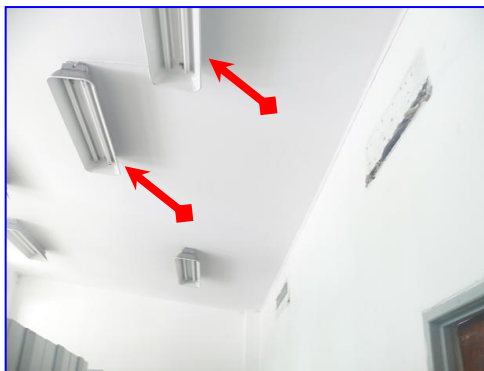
Imagen 28. Material propio. Fernández, H. (2019). Lámparas con bombillos fluorescentes sin protectores UV.

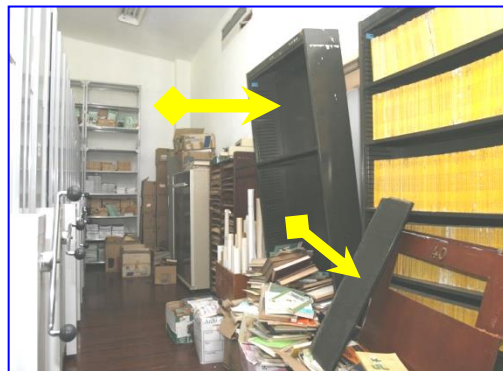
Imagen 29. Material propio. Fernández, H. (2019). Puerta y estantería dañada por el vandalismo.

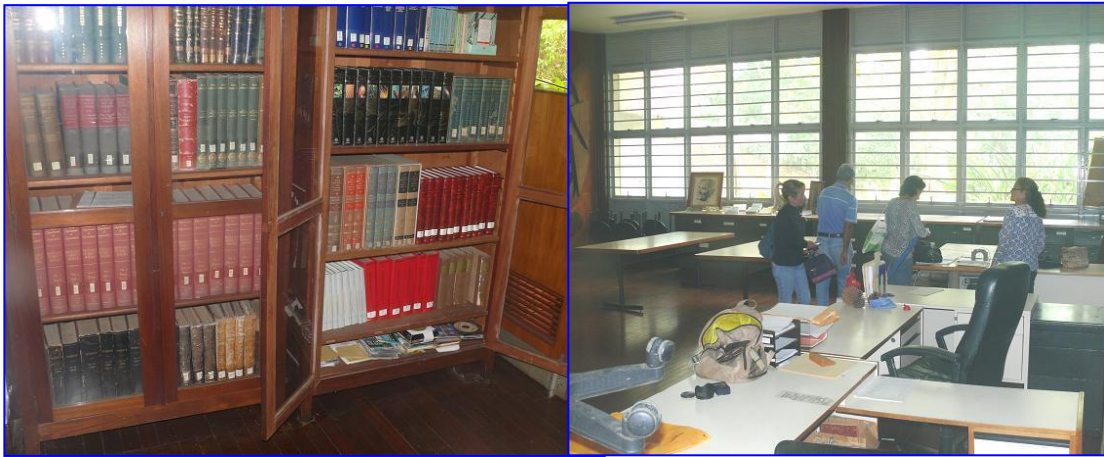
Imagen 30. Material propio. Fernández, H. (2019). Sala N° 1 vitrinas antiguas de madera las cuales presentan deterioro y olores irritantes.

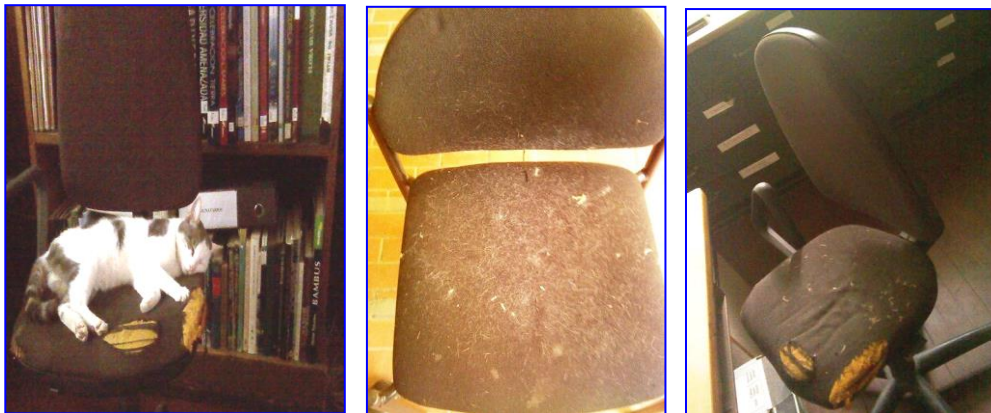
Imagen 32. Material propio. Fernández, H. (2019) Sala N° 1 sillas deterioradas, presentan roturas, manchas e impregnadas de pelos de gato.

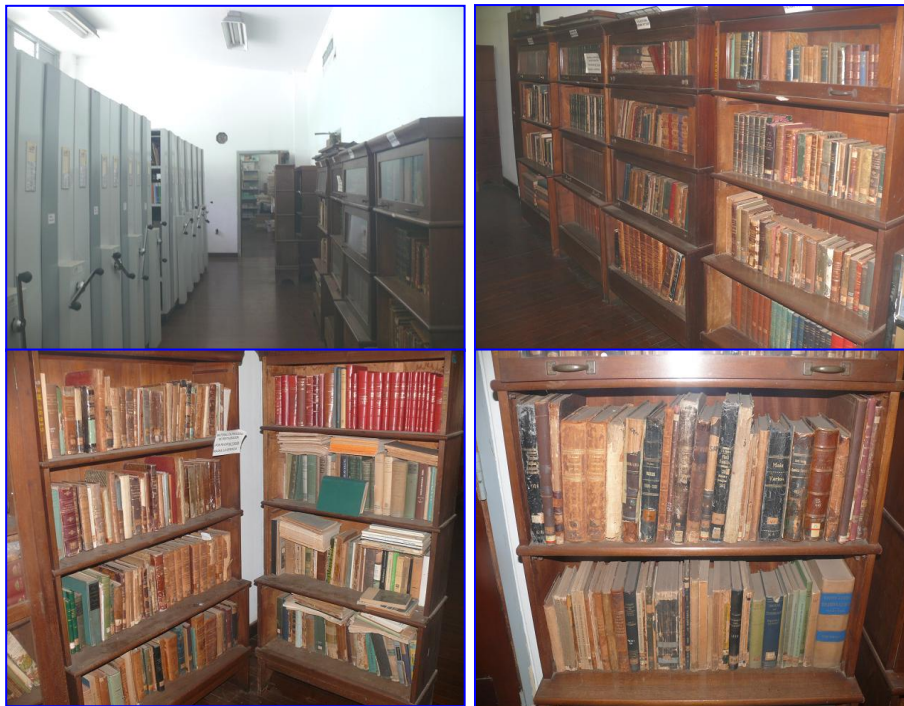
Imagen 33. Material propio. Fernández, H. (2019). Sala N° 2 se ubican 12 cuerpos de archivos rodantes con tratamiento anticorrosivo color gris y las vitrinas de madera antigua bastante deterioradas las cuales almacenan los libros antiguos del Dr. Henri Pittier.

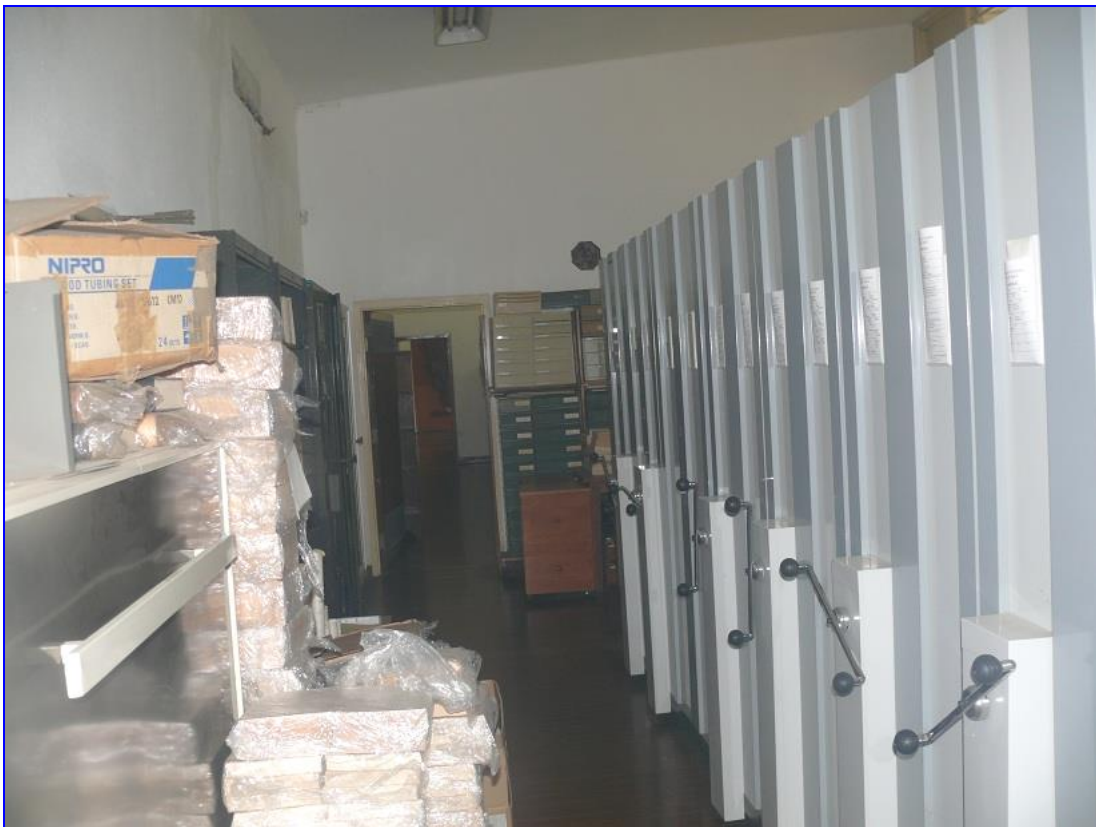
Imagen 34. Material propio. Fernández, H. (2019). Sala N° 3 se ubican 8 cuerpos de archivos rodantes con tratamiento anticorrosivo y recubrimiento horneado químicamente color gris en ellos se encuentran almacenados, diversas monografías de botánica y 10.000 títulos de fitogeografía donados por el Dr. Otto Huber, especialista en esta materia. Se observa hacinamiento de material bibliográfico en el suelo.

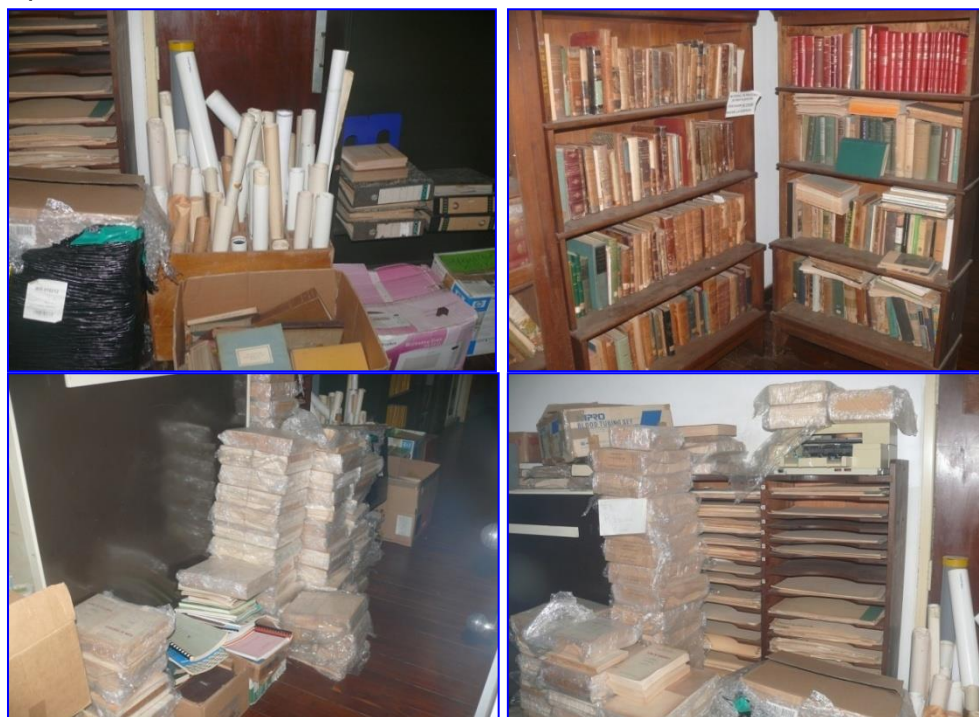
Imagen 35. Material propio. Fernández, H. (2019). Se observa falta de espacio, existe material que no está resguardado correctamente. Se aprecia material en cajas o en el piso, (Disociación) No se realiza limpieza profunda a las colecciones.

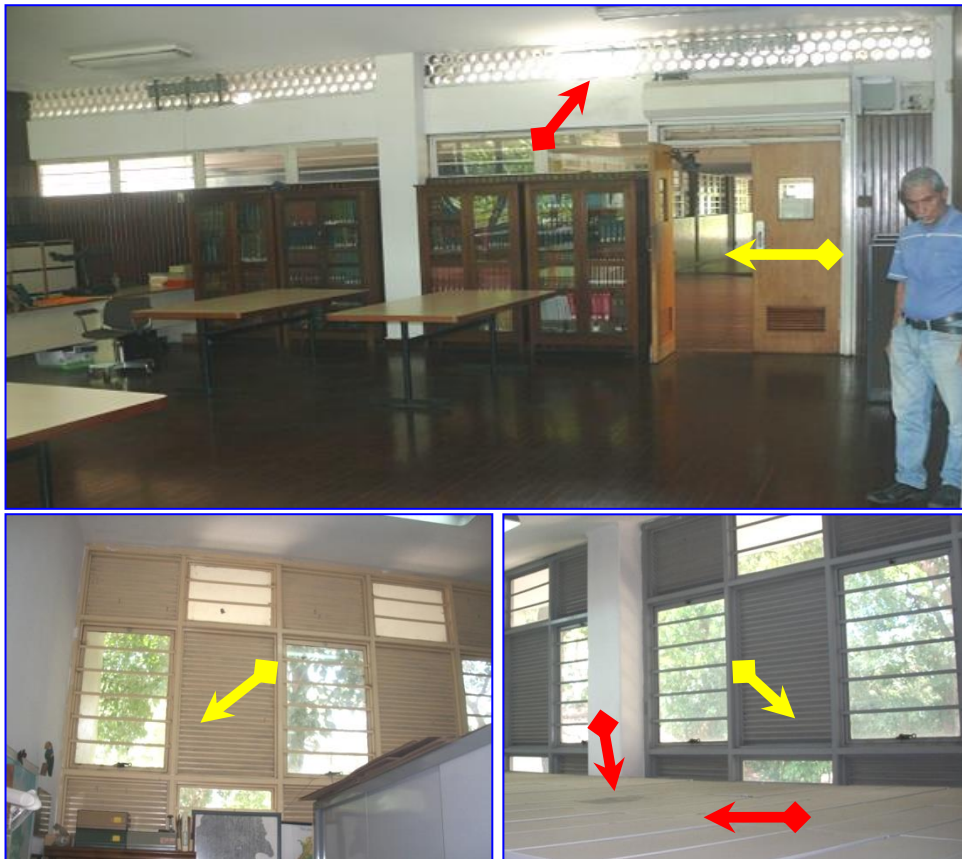
Imagen 37. Material propio. Fernández H. (2019). Se observan las colmenas y las rejillas de ventilación al lado de los ventanales. Se aprecia la gran cantidad de polvo sobre los archivos rodantes.

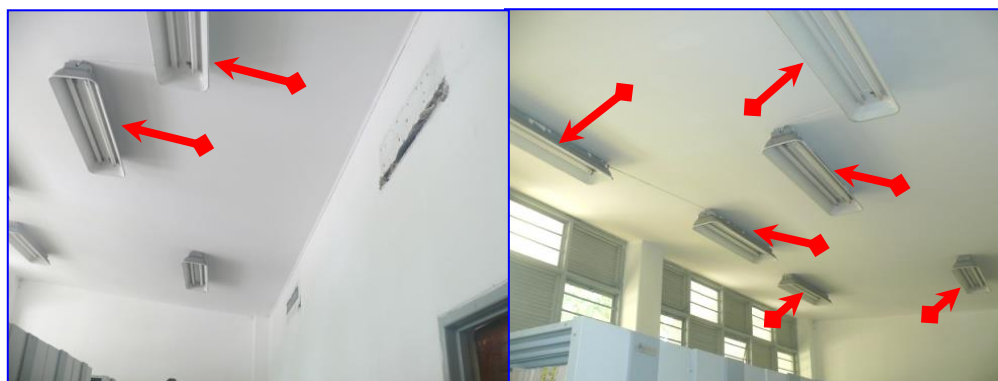
La sala N° 1 o sala principal (**ver Imagen 38**) tiene 8 lámparas, cada una utiliza 4 tubos fluorescentes. Se observa además 2 lámparas, cada una utiliza 2 tubos fluorescentes. En cuanto a las condiciones, no tienen los protectores UV. Igual se mantiene la sala N° 2 y N° 3 (**ver Imagen 39**) tiene 6 lámparas, cada una utiliza 2 tubos fluorescentes. Siendo similares las condiciones descritas en la sala N° 1. Ninguna de las lámparas del Centro de Documentación cuenta con mallas o protectores UV.

Imagen 39. Fuente propia. Fernández H. (2019). Las lámparas en la sala N° 2 y 3 no tienen mallas o protectores UV.

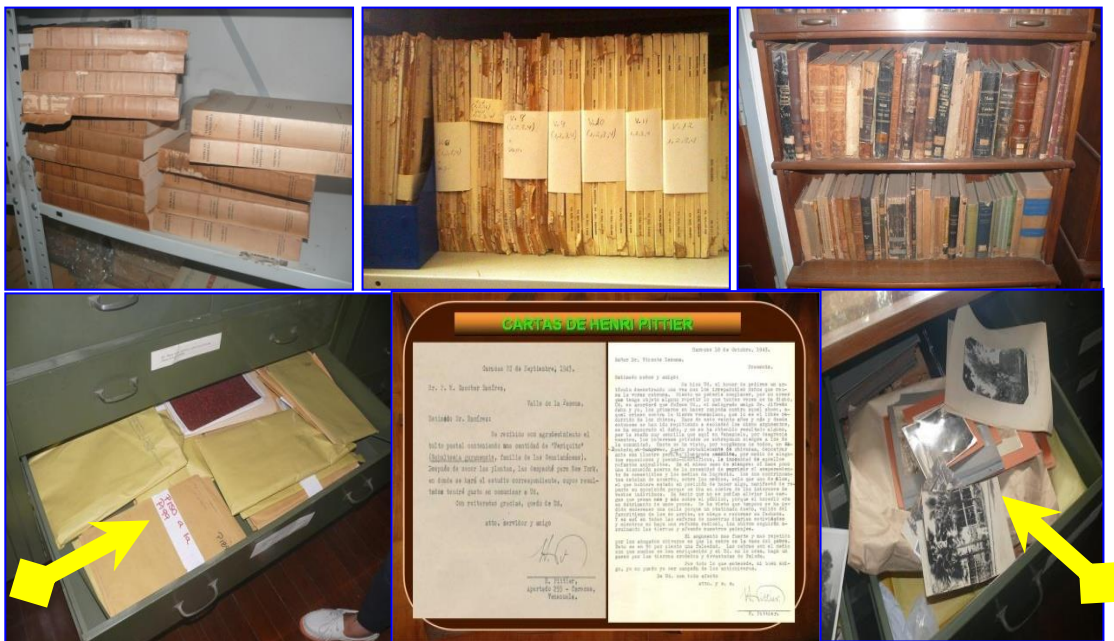
Imagen 40. Fuente propia. Fernández H. (2019). Se observan publicaciones en las tres salas con evidente deterioro y contaminación y las cartas de Henri Pittier señaladas con la flecha amarilla, se observan colocadas en unas gavetas de metal, bajo pésimas condiciones ambientales.

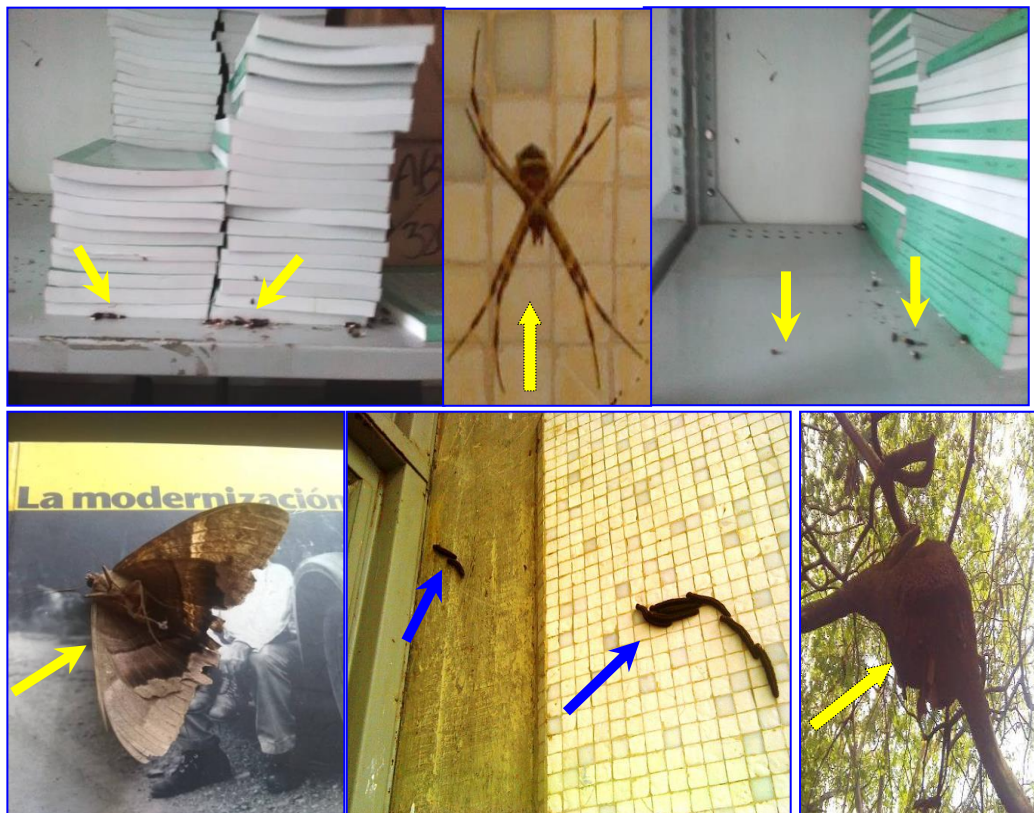
Imagen 42. Fuente propia. Fernández H. (2019). Se observa la presencia de contaminación por excremento de roedores; la presencia de insectos y gusanos de las Palmas intentando entrar por los ventanales.

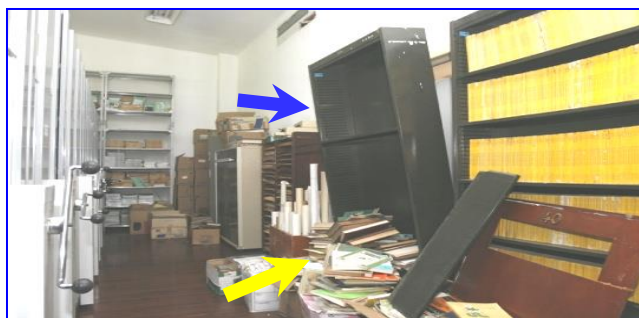
Imagen 43. Fuente propia. Fernández, H. (2019). Se aprecia en la sala N° 3 el daño físico causado por el vandalismo.

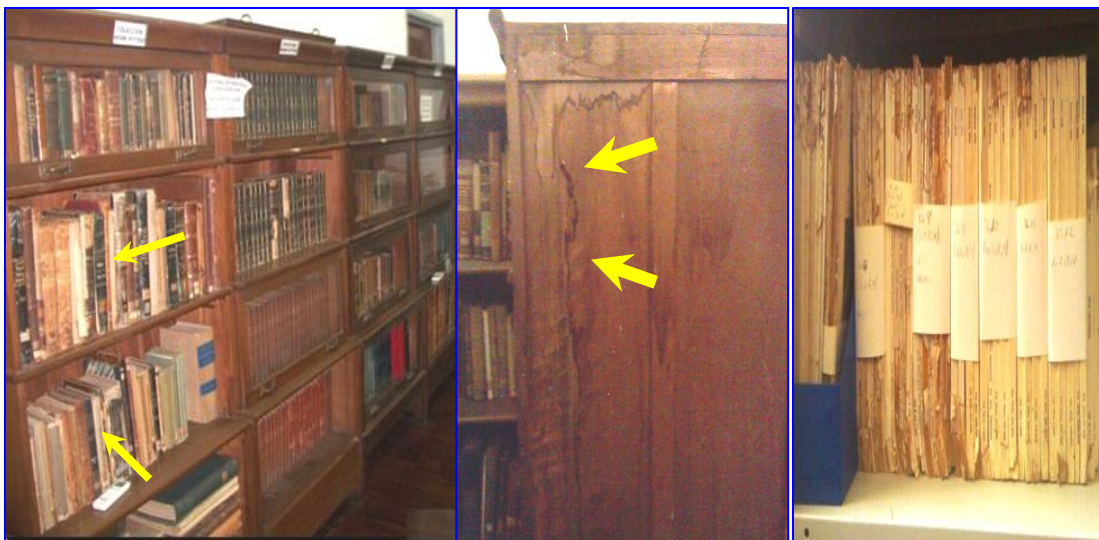
Imagen 44. Fuente propia. Fernández, H. (2019). Se aprecia daño químico en el material bibliográfico y el mobiliario.

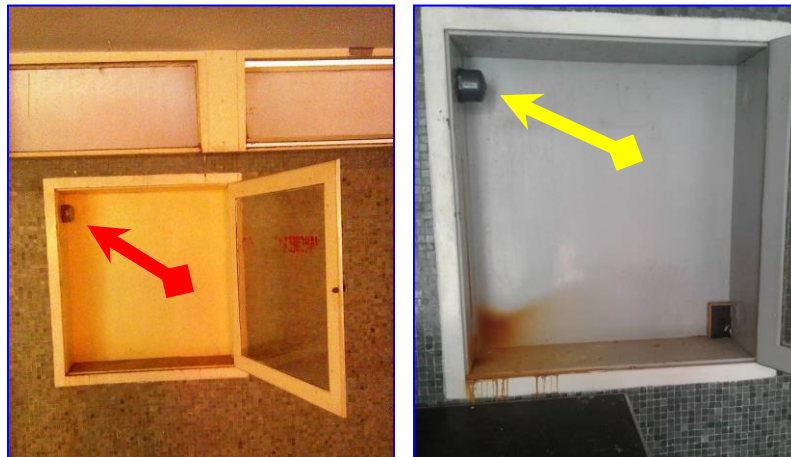
Se deduce, que no existen medidas de prevención adecuadas contra incendios, puesto que no se recomienda utilizar extintores de agua donde se resguardan colecciones bibliográficas, ni en equipos de computación o sistemas eléctricos. Esta Unidad de Información, tampoco cuenta con sensores o sistema de alarma contra incendios. Existen dos hidrantes de agua en los pasillos del edificio, pero no están operativos ya que se llevaron las mangueras plegables de alta presión.

Imagen 46. Fuente propia. Fernández H. (2019). Gabinetes sin las mangueras plegables de alta presión, las cuales fueron hurtadas en el año 2017.

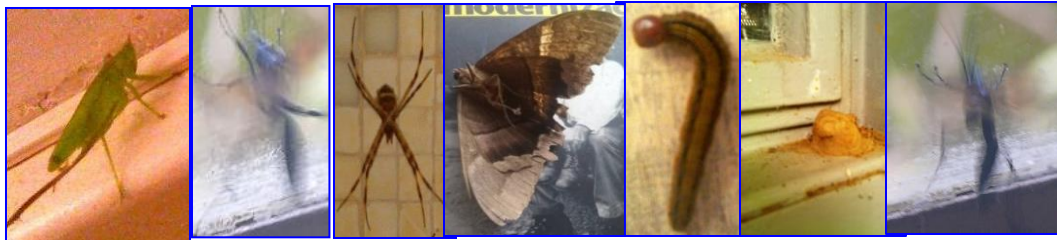
La última vez que se realizó fumigación contra plagas insectos y roedores, en el CDIHP, correspondió al año 2012, ésta se realizaba cada dos años, sin embargo, debido al recorte del presupuesto que no alcanza para

Imagen 47. Fuente propia. Fernández H. (2019). Grillos, Avispas, Arañas, Mariposas, Gusanos en las ventana del Centro de Documentación Henri Pittier.

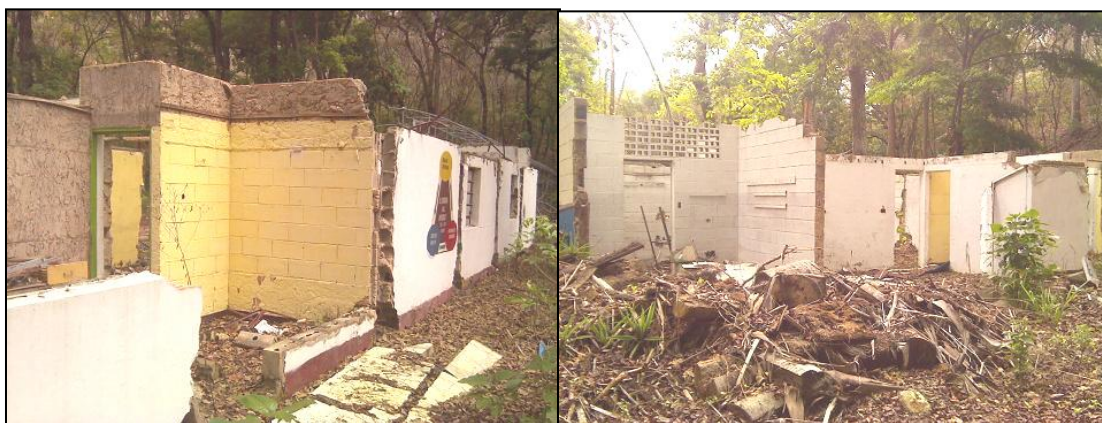
Imagen 49. Fuente propia. Fernández H. (2019). Se observa como fue destruido por el vandalismo, el destacamento de la Guardia Nacional Bolivariana adictito al comando N° 54 ubicado dentro del Jardín Botánico. Hecho acaecido en el año 2017.

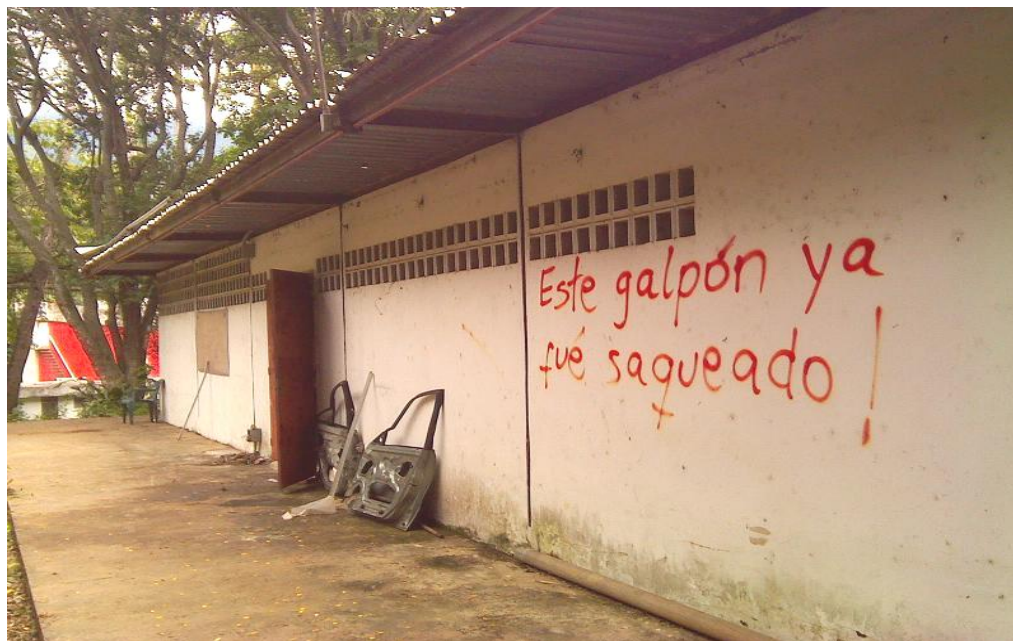
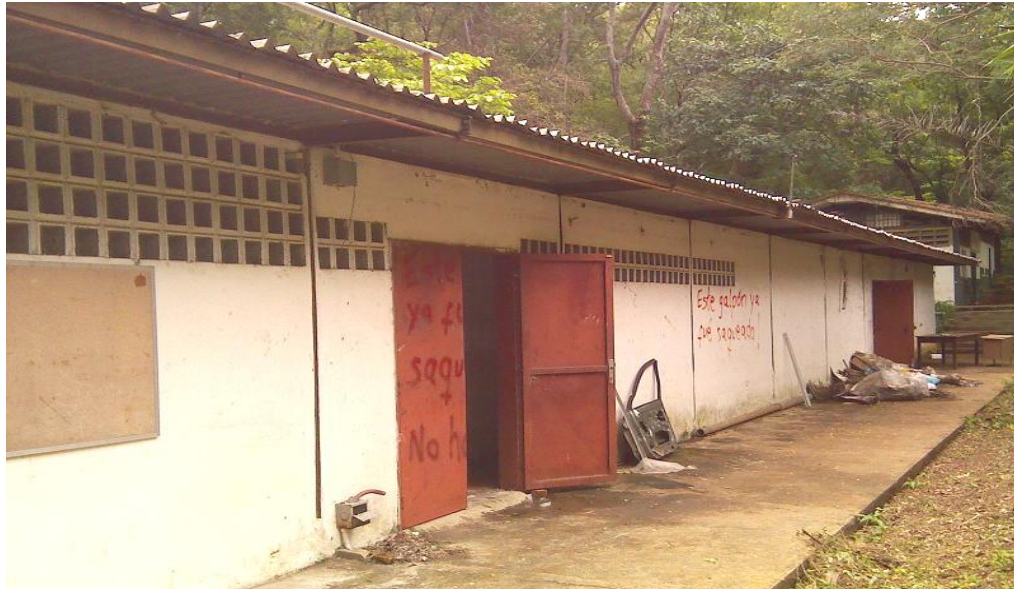
- Galpón ubicado frente al vivero principal, que se encuentra a una distancia aproximada de 25 metros del edificio sede, se encuentra desocupado, ya que fue saqueado en el año 2017.

Imagen 52. Material propio. Fernández H. (2020). Galpón ubicado a 25m del edificio sede que se ve al fondo en color rojo. Se puede recuperar y remodelar para instalar Centro de Comando, Control y Telecomunicaciones VEN-911.

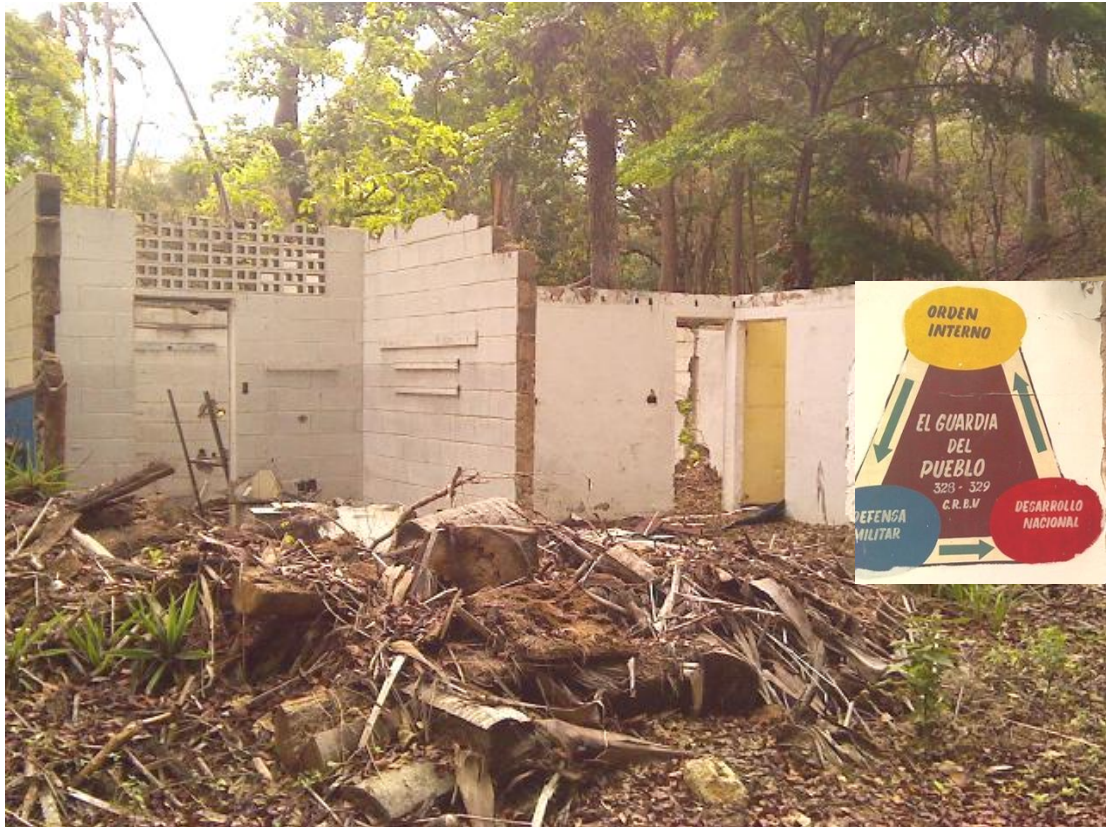
- Comando de la Guardia Nacional Bolivariana o Guardia del Pueblo que fue destruido por los actos vandálicos del año 2017, se propone este espacio para que sea recuperado, reacondicionado e instalar un equipo multidisciplinario de organismos de seguridad(CCCVEN-911) que brinden protección a las 70 hectáreas del Jardín Botánico UCV.

Imagen 53. Material propio. Comando de la GNB destruido por el vandalismo dentro del Jardín Botánico UCV. Se propone recuperar este espacio para instalar un Centro de Comando, Control y Telecomunicaciones VEN 911.

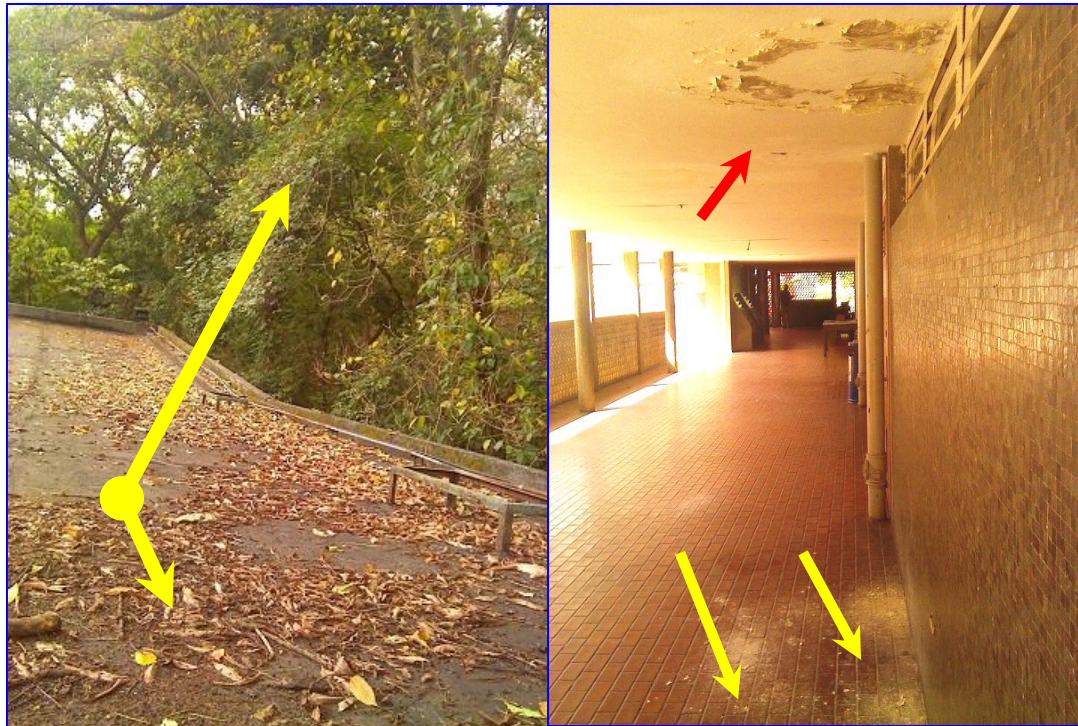
Imagen 56.Material propio. Fernández H. (2020). Filtraciones en el techo por falta de impermeabilización. Se observa en el piso polvillo blanco producto del desprendimiento del friso y la pintura. Las hojas de los árboles tapan los drenajes ubicados en el techo, por lo cual requiere mantenimiento constante para evitar pozos de agua en la época de lluvias.

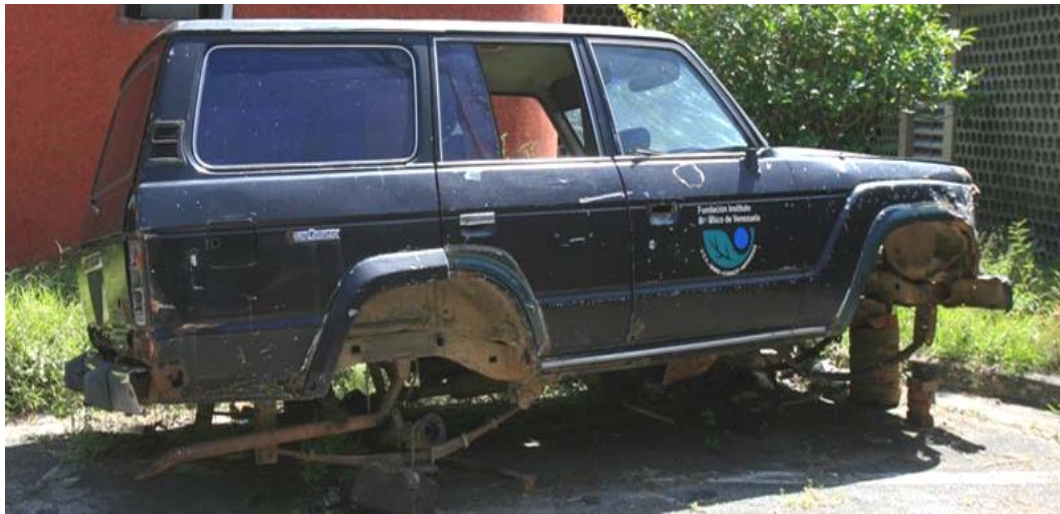
Imagen 57. Material propio. Fernández H. (2020). Camioneta utilizada por el Centro de Documentación e Información “HENRI PITTIER” fue desvalijada en el año 2017 dentro del Jardín Botánico de la UCV.

- 01 camioneta para prestar apoyo al Centro de Documentación “HENRI PITTIER”, trasladando al personal y material bibliográfico, en eventos corporativos fuera del Instituto, tales como: venta de publicaciones en exposiciones de orquídeas y bromelias, feria de libros o congresos de botánica, traslado de material bibliográfico destinado a ventas, canje y donación.
- 01 camioneta para las salidas de campo de los investigadores del Instituto Botánico.
- 01 camión 350 cisterna con capacidad para 10.000 litros de agua, el cual será utilizado en el riego de las aéreas verdes y cubrir las contingencias de la escases de agua.

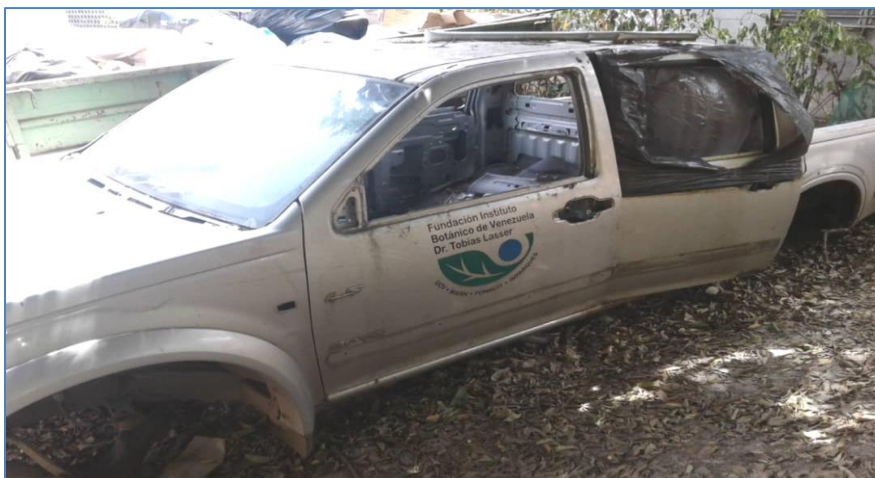
Imagen 58. Material propio. Fernández H. (2020). Camioneta utilizada por los investigadores para las salidas de campo fue desvalijada en el año 2017 dentro del Jardín Botánico de la UCV.

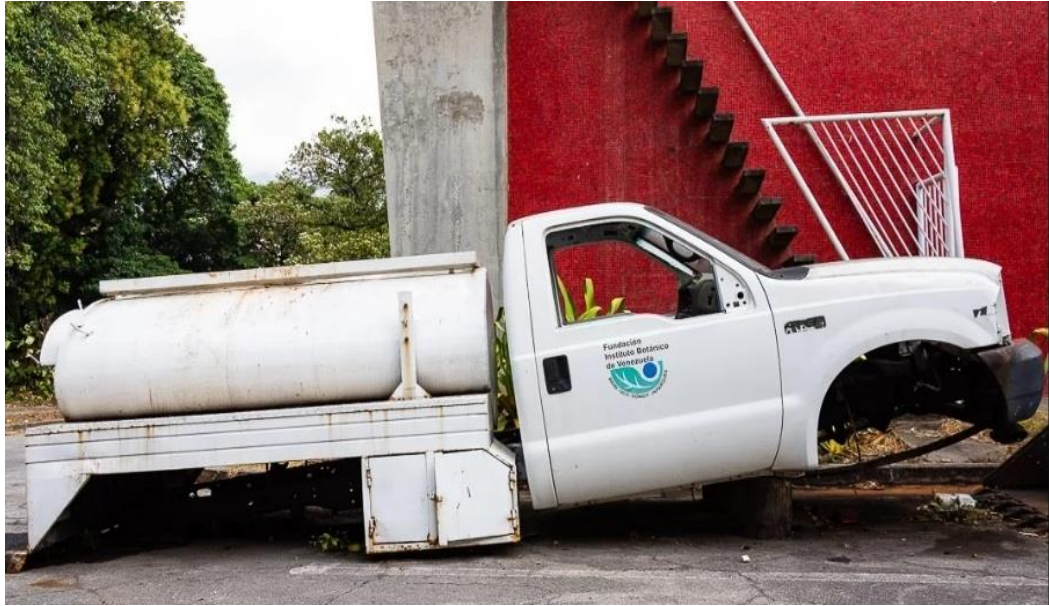
Imagen 59. Material propio. Fernández H. (2020). Camión cisterna utilizado para el riego de las áreas verdes, fue desvalijado en el año 2017 dentro del Jardín Botánico de la UCV.

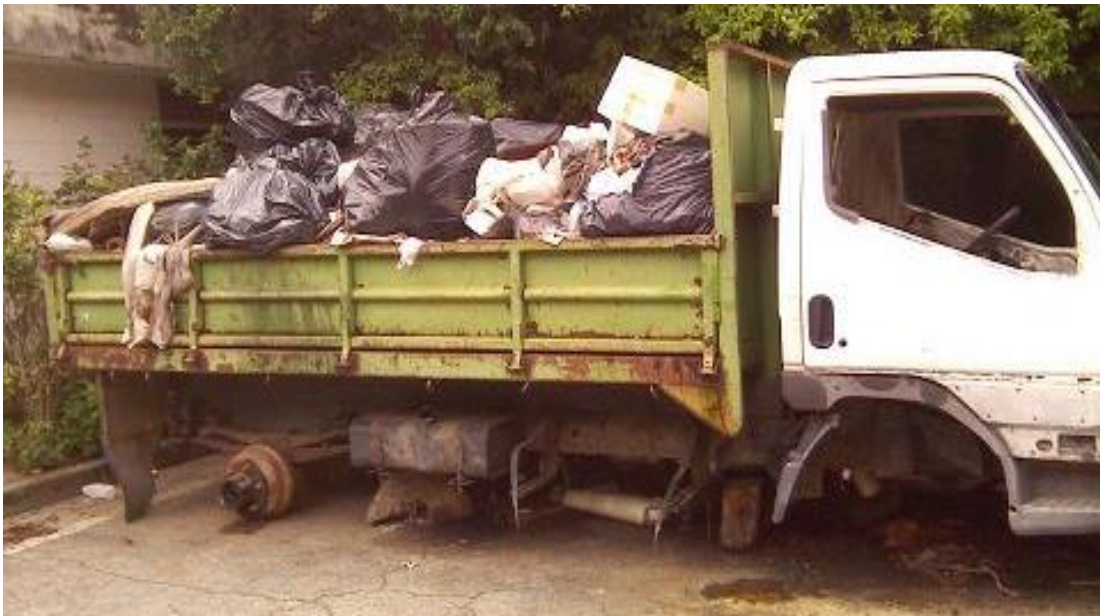
Imagen 60. Material propio. Fernández H. (2020). Camión con plataforma utilizado para el mantenimiento de las áreas verdes, fue desvalijado en el año 2017 dentro del Jardín Botánico de la UCV.

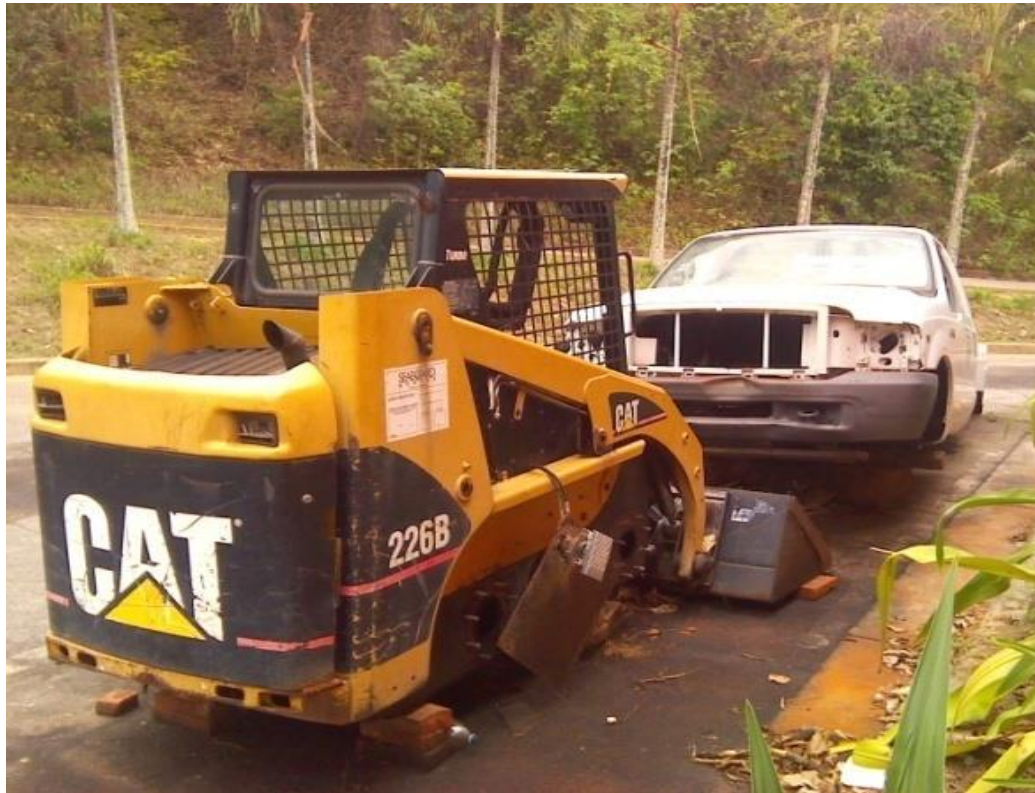
Imagen 61. Material propio. Fernández H. (2020). Mini Shower (tractor) desvalijado por el vandalismo en el año 2017 dentro del Jardín Botánico UCV.

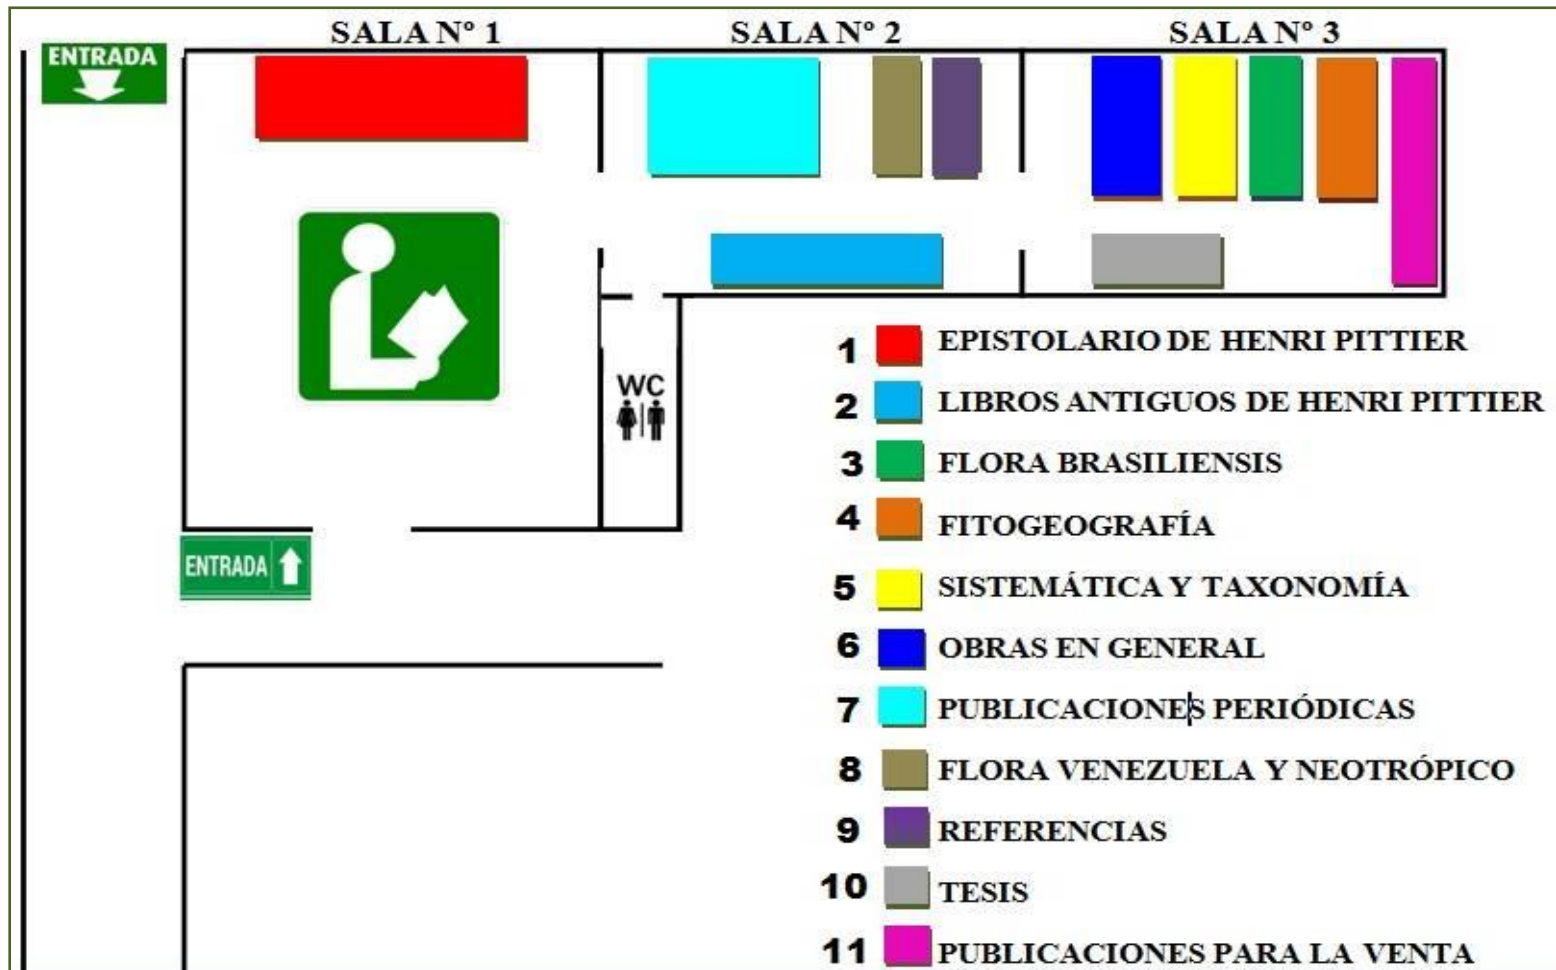
ANEXO E

Propuesta del Plano de Salvamento de Colecciones en caso de ocurrir un desastre natural o causado por el hombre en el Centro de Documentación e Información “HENRI PITTIER”.
