CARACTERIZACION DE LOS DISTINTOS MOVIMIENTOS DE MASA ESTUDIADOS DENTRO DE LA CUENCA DE CANOABO ESTADO CARABOBO

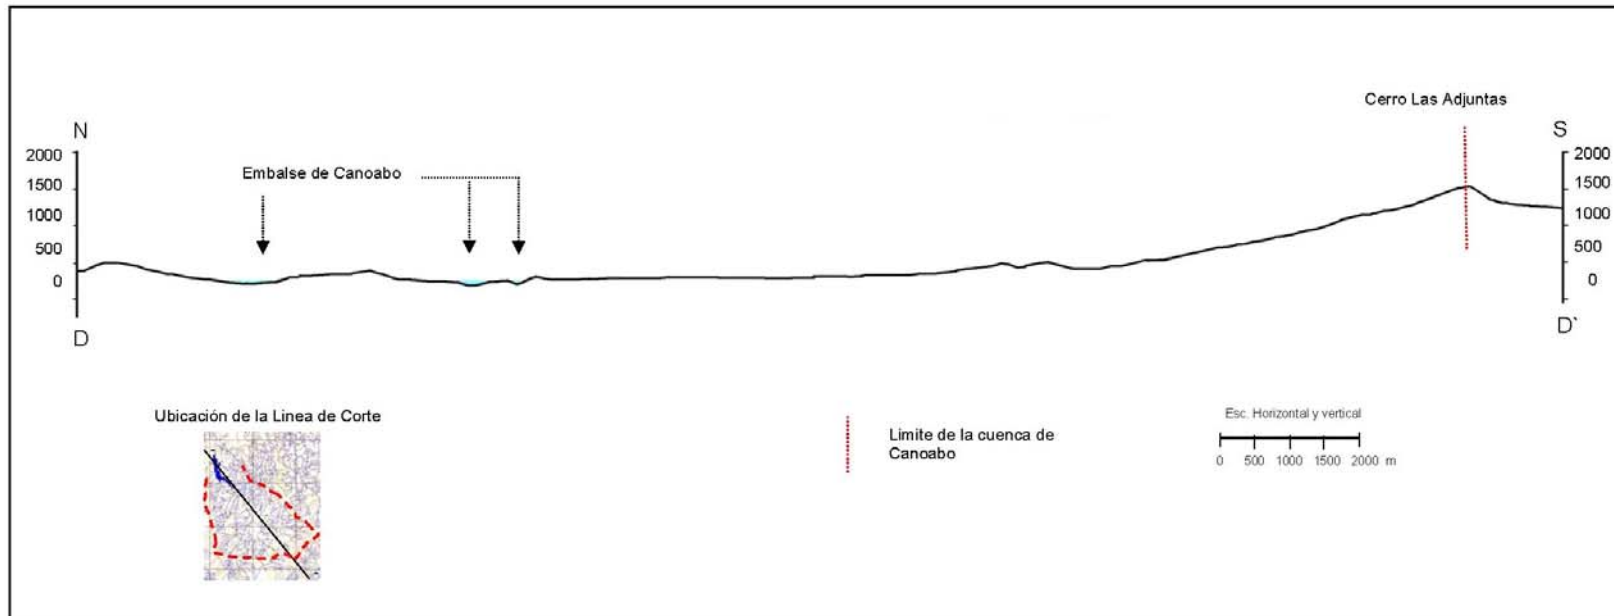
Figura 9: Corte Topográfico de la Cuenca de Canoabo, orientación S41°E. Muestra la Pendiente general de Norte a Sur.

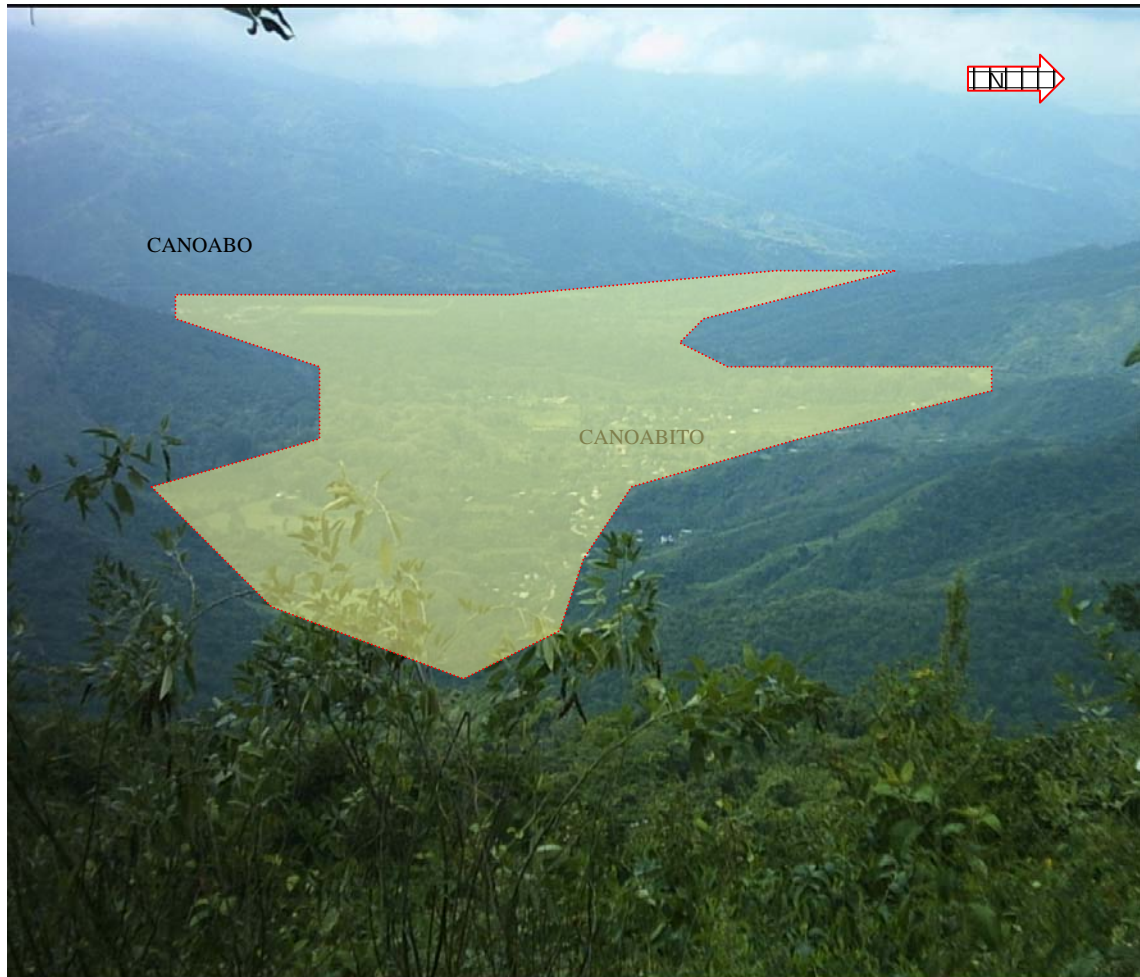
Figura 11: Se observa en gran valle donde corren las aguas del río Guineo y al fondo y hacia el Norte corren las aguas del río Canoabo, se observa también la geometría de las laderas de la unidad de montañas las cuales son generalmente rectas con pequeñas irregularidad producto del modelado por parte del drenaje.

2- Paisaje de Valle: ocupa el 30% del área total de la cuenca, este valle es generado por el río Canoabo, el cual es el colector principal de toda la cuenca. El valle es muy ancho hacia el Sur donde se encuentran las poblaciones de Canoabo, El Naranjo, Santa Ana, Canoabito y áreas de cultivo. (Ver figura 11)

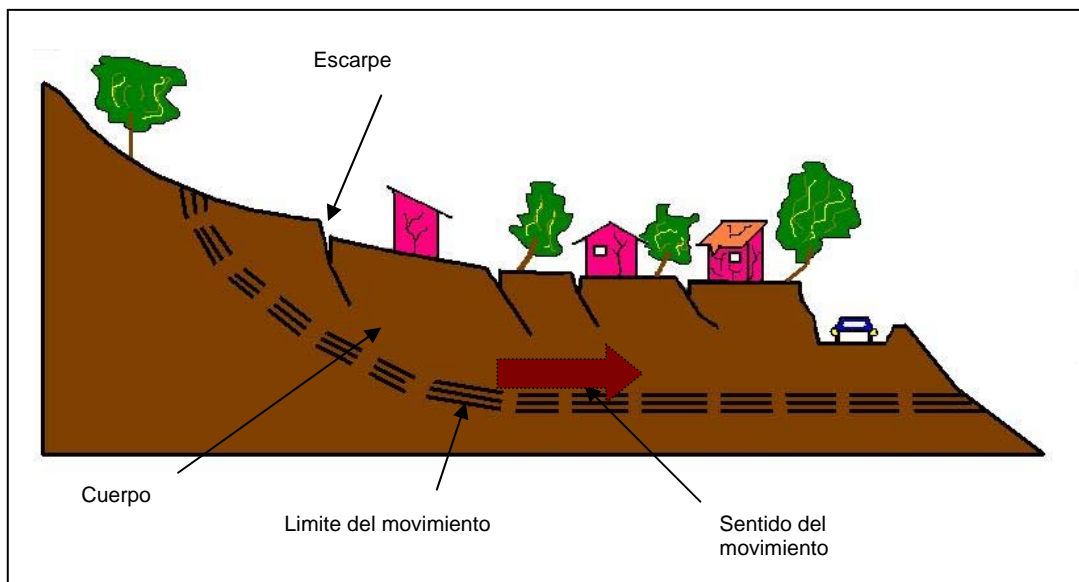
Figura 17: Corte esquemático que representa las características básicas de un movimiento en masa tipo deslizamiento. (Tomado y modificado de SUÁREZ 1998)

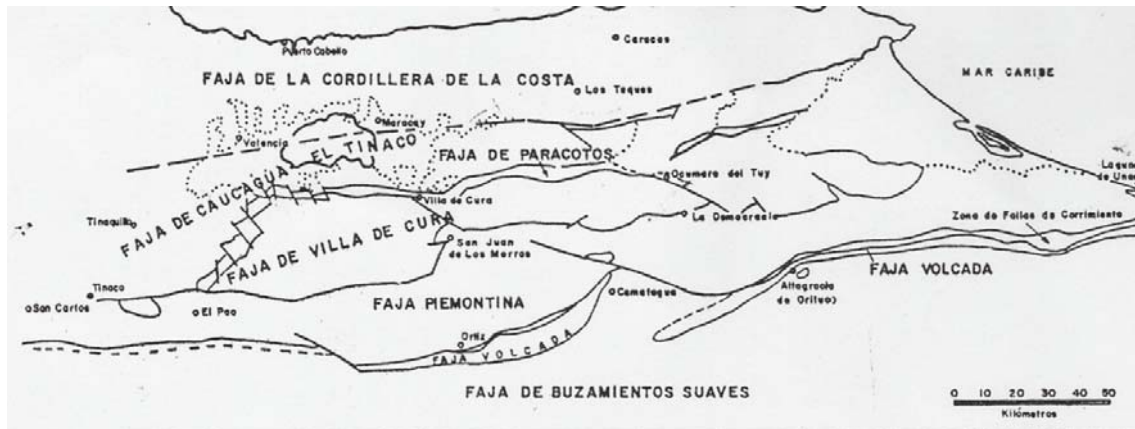
Figura 21: Ubicación y extensión de las Fajas Tectónicas. (Tomado y modificado de MENÉNDEZ A., BELLIZIA A. y otros (1975)).

El sistema montañoso fue subdividido por MENÉNDEZ (1966) en ocho fajas tectónicas: (Ver Figura 21)

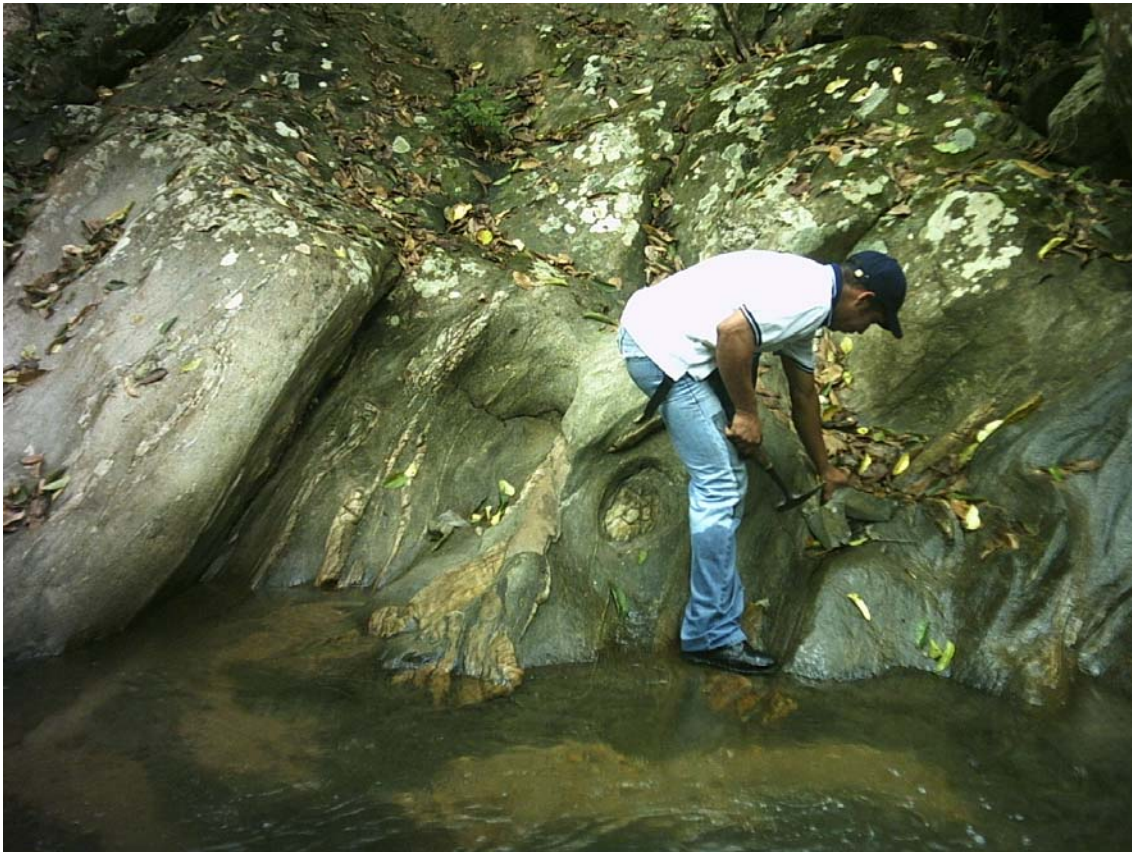
Figura 22: Afloramiento de gneis plagioclásico – clorítico – micáceo, en el río San Antonio, donde se observan las vetas de cuarzo y las tonalidades grises. (rumbo de la foto N15°W)

Los afloramientos de este tipo litológico presentan poca extensión areal, y se muestra donde el río San Antonio aumenta de pendiente y se forman pequeñas caídas de agua de hasta 5 metros. Presenta un color meteorizado gris verdoso y un color fresco gris oscuro. La foliación y mandamientos están poco marcados. Presenta vetas de cuarzo de hasta 5 cm. de espesor paralelas a la foliación. (Ver figura 22).

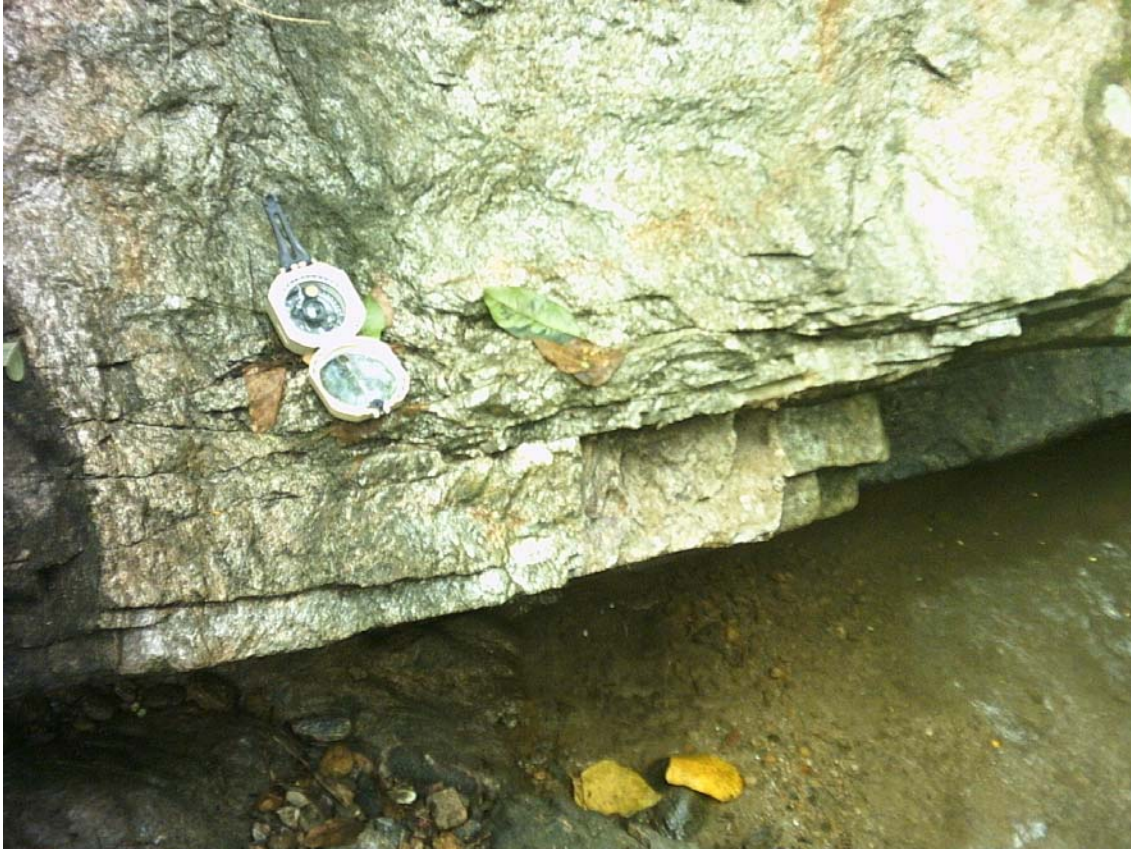
Figura 23: Representa un detalle del litotipo gneis cuarzo – moscovítico – plagioclásico, esta foto muestra como resalta la cantidad de micas y la foliación esta bien marcada. (rumbo de la foto N75°E).

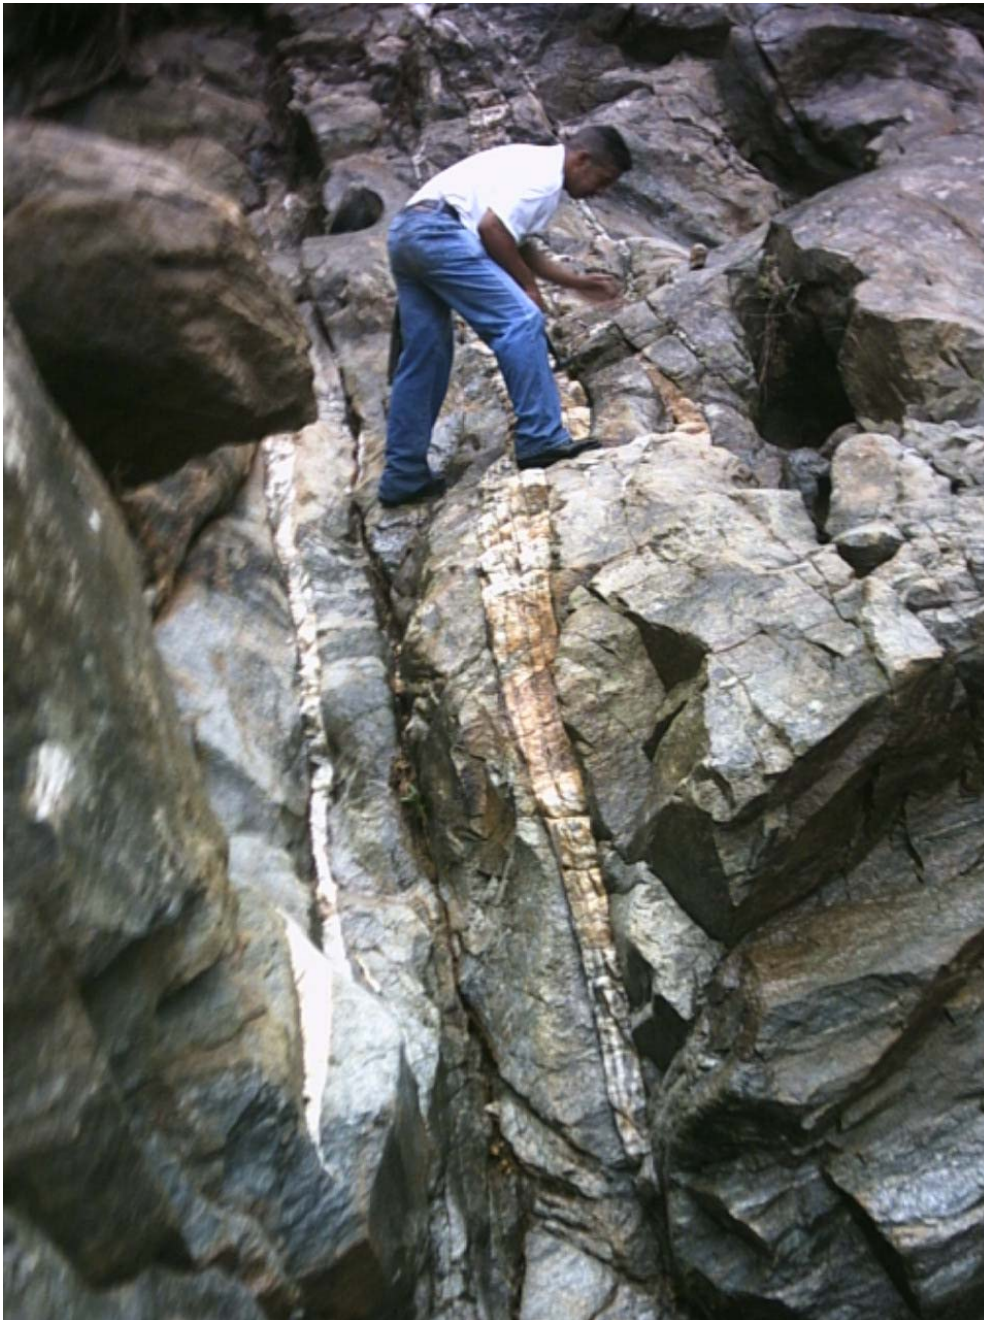
Figura 24: Afloramiento de gneis cuarzo – plagioclásico – epidótico – clorítico ubicado en el río Ojo de Agua (punto 27 en el mapa), donde se puede observar la cantidad de diaclasas, así como la gran veta de cuarzo que supera los 30 cm. de espesor. (rumbo de la foto N – S).

Los afloramientos de este tipo litológico presentan poco extensión areal, Presenta un color meteorizado gris azulado y un color fresco gris claro. Presentan gran cantidad de vetas de cuarzo de hasta 5 cm. de espesor paralelas a la foliación. Estas rocas se encuentran muy diaclasadas,

encontrado afloramientos con hasta 3 familias de diaclasas. (Ver figuras 24, 25 y 26).

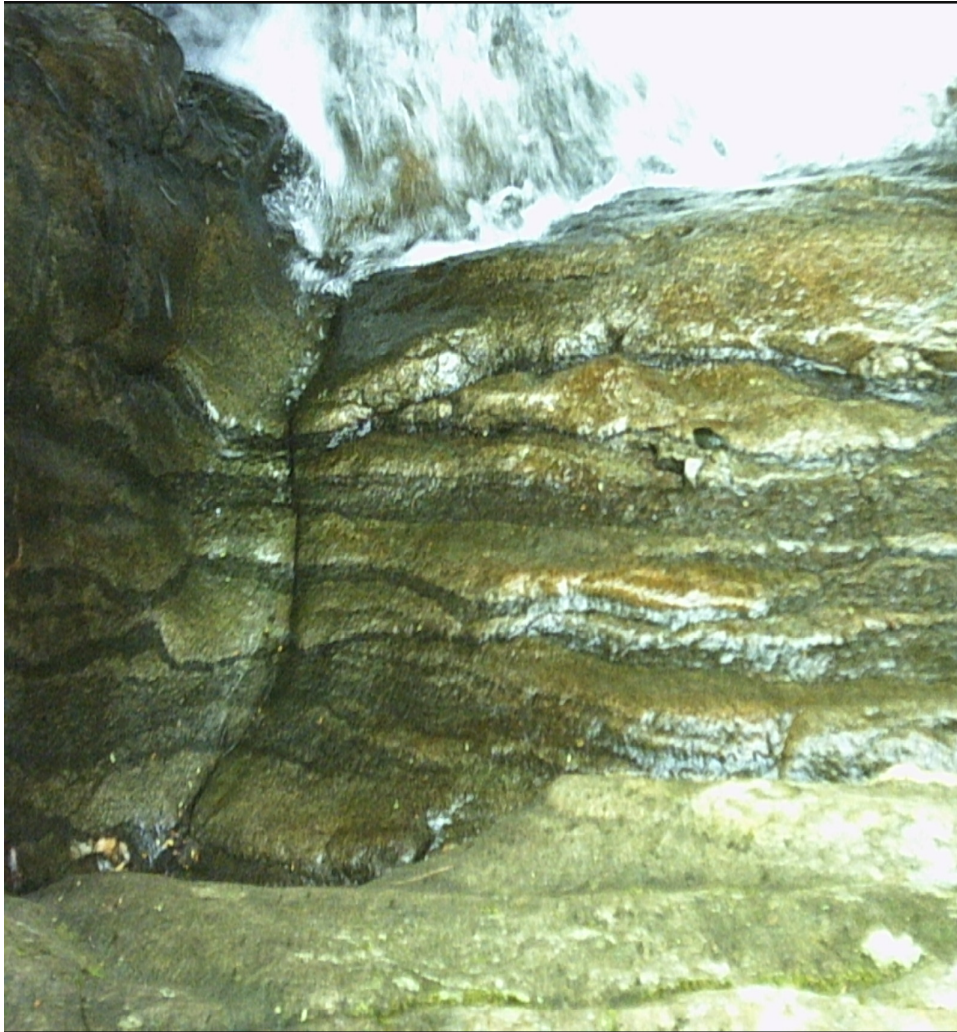
Figura 25: Detalle del afloramiento mostrado en la foto anterior, donde resaltan las bandas de hasta 3 cm. del gneis.

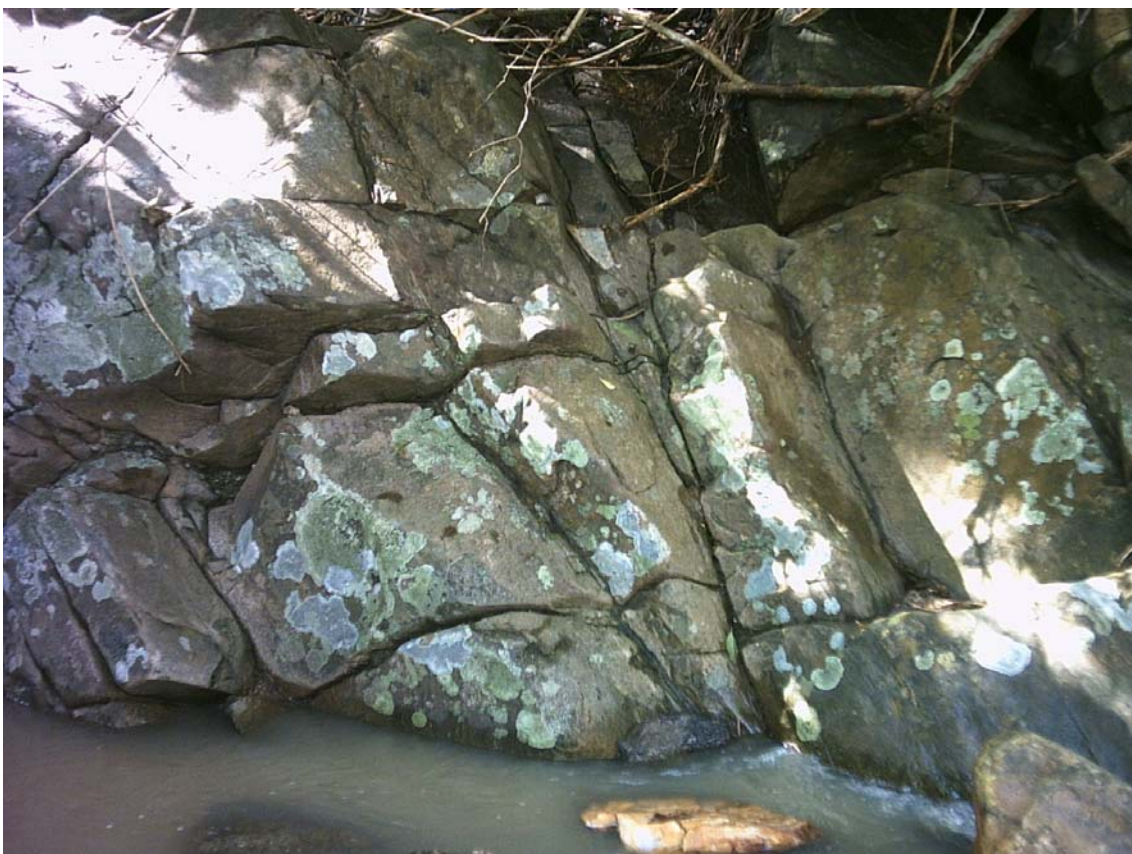
Figura 27: Afloramiento de esquisto cuarzo – moscovítico – plagioclásico ubicado en el río el lebrero (punto 3 en el mapa), se observa la meteorización biológica y mecánica que han ejercido las plantas y el agua del río. (rumbo de la foto N55°E).

Los afloramientos de este tipo litológico son muy pequeños y se encuentran muy meteorizados por la acción constante de las aguas en los distintos ríos y quebradas donde pudo ser estudiada. (Ver figuras 27 y 28).

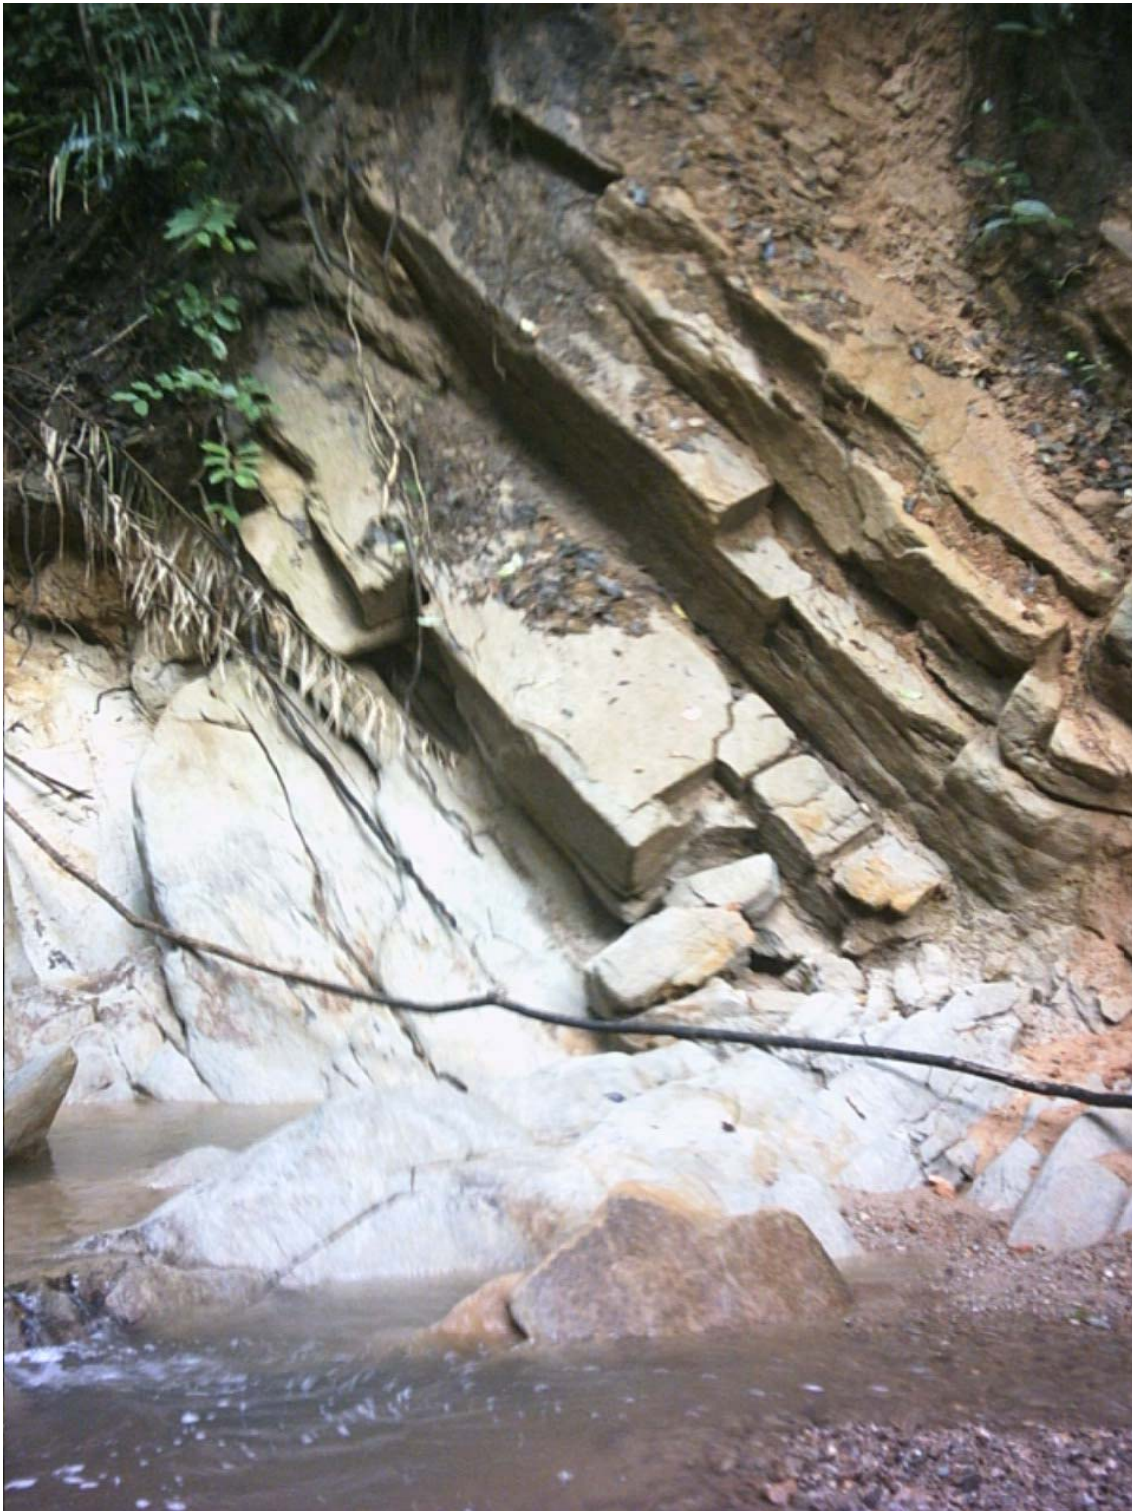
Figura 28: Afloramiento de esquistos cuarzo – moscovítico – plagioclásico ubicado en el río Ojo de Agua (punto 28 en el mapa), donde se observa una tonalidad clara en el color meteorizado, se acentúa más la foliación ya que la cantidad de micas se incrementa. (rumbo de la foto N70°W).

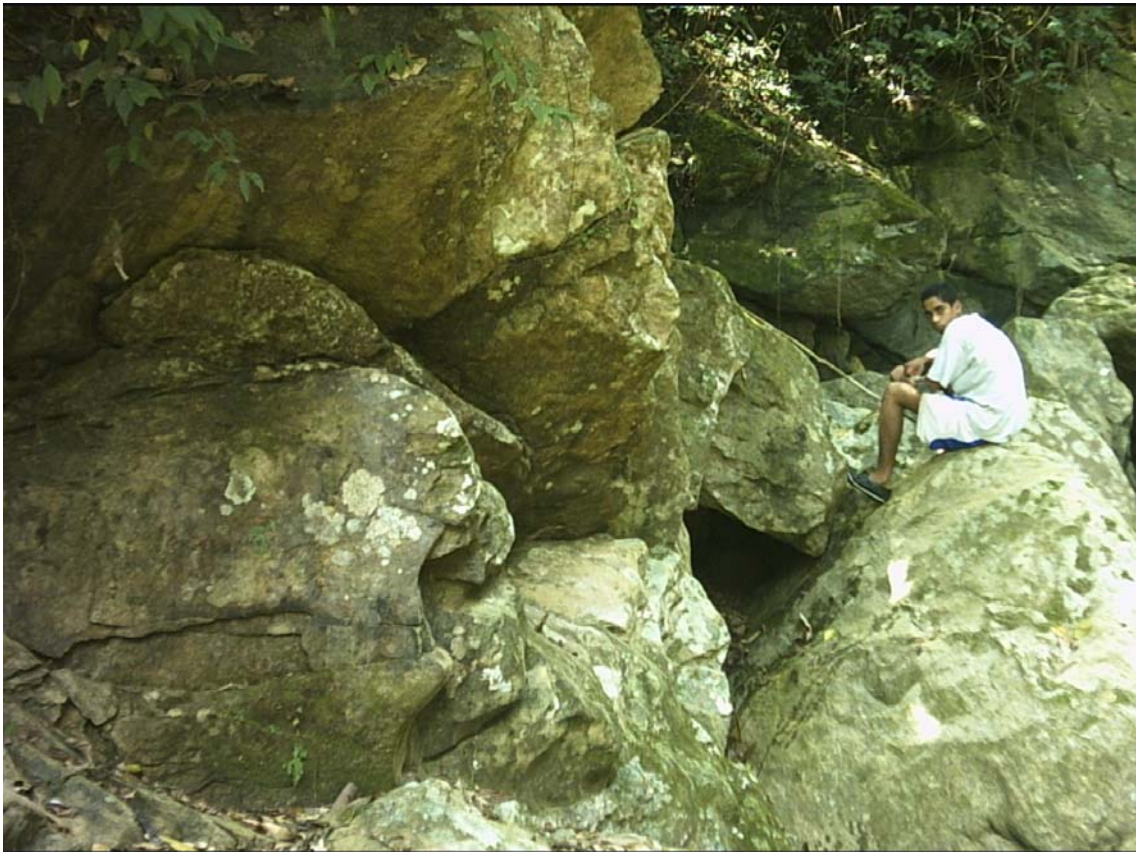
Figura 29: Afloramiento de esquistos cuarzo – plagioclásico – clorítico, ubicado en el río Capa al Suroeste de la cuenca (punto 84 en el mapa), se observa la tonalidad marrón tierra del color meteorizado así como las escasas dimensiones del afloramiento. (rumbo de la foto S65°W).

Presenta color meteorizado marrón tierra a pardo claro, y color fresco gris claro con machas blancas, estas son de cuarzo o plagioclasa. En los afloramientos la roca se observa muy meteorizada y muy foliada. (Ver figuras 29, 30, 31 y 32).

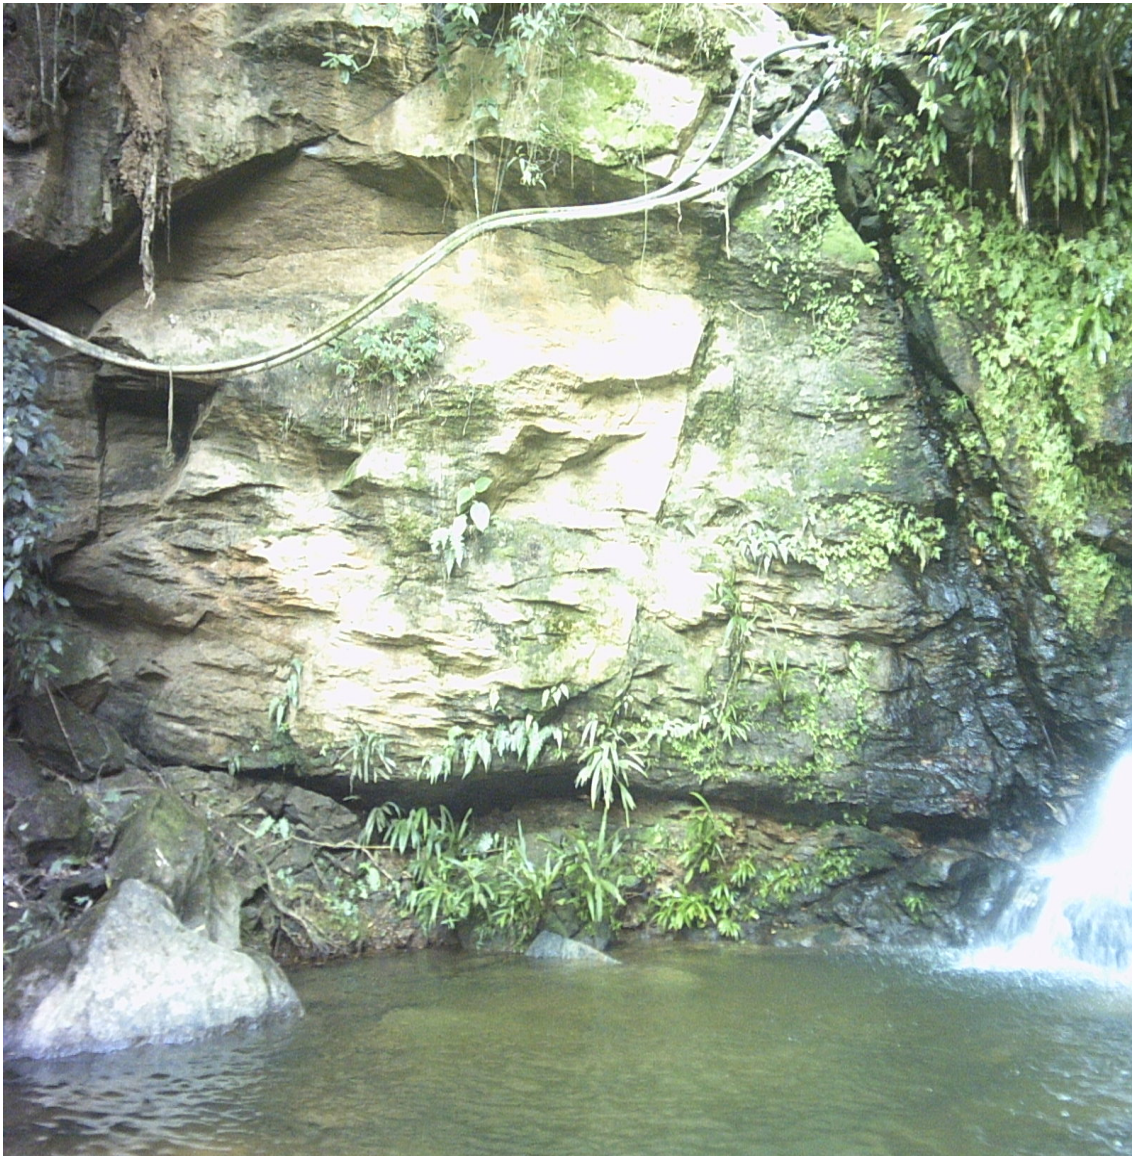
Figura 30: Afloramiento de esquisto cuarzo – plagioclásico – clorítico, ubicado en el río Cocorote al Oeste de la cuenca (punto 94 en el mapa), donde se observa la foliación marcada y el grado de meteorización que presenta el afloramiento.

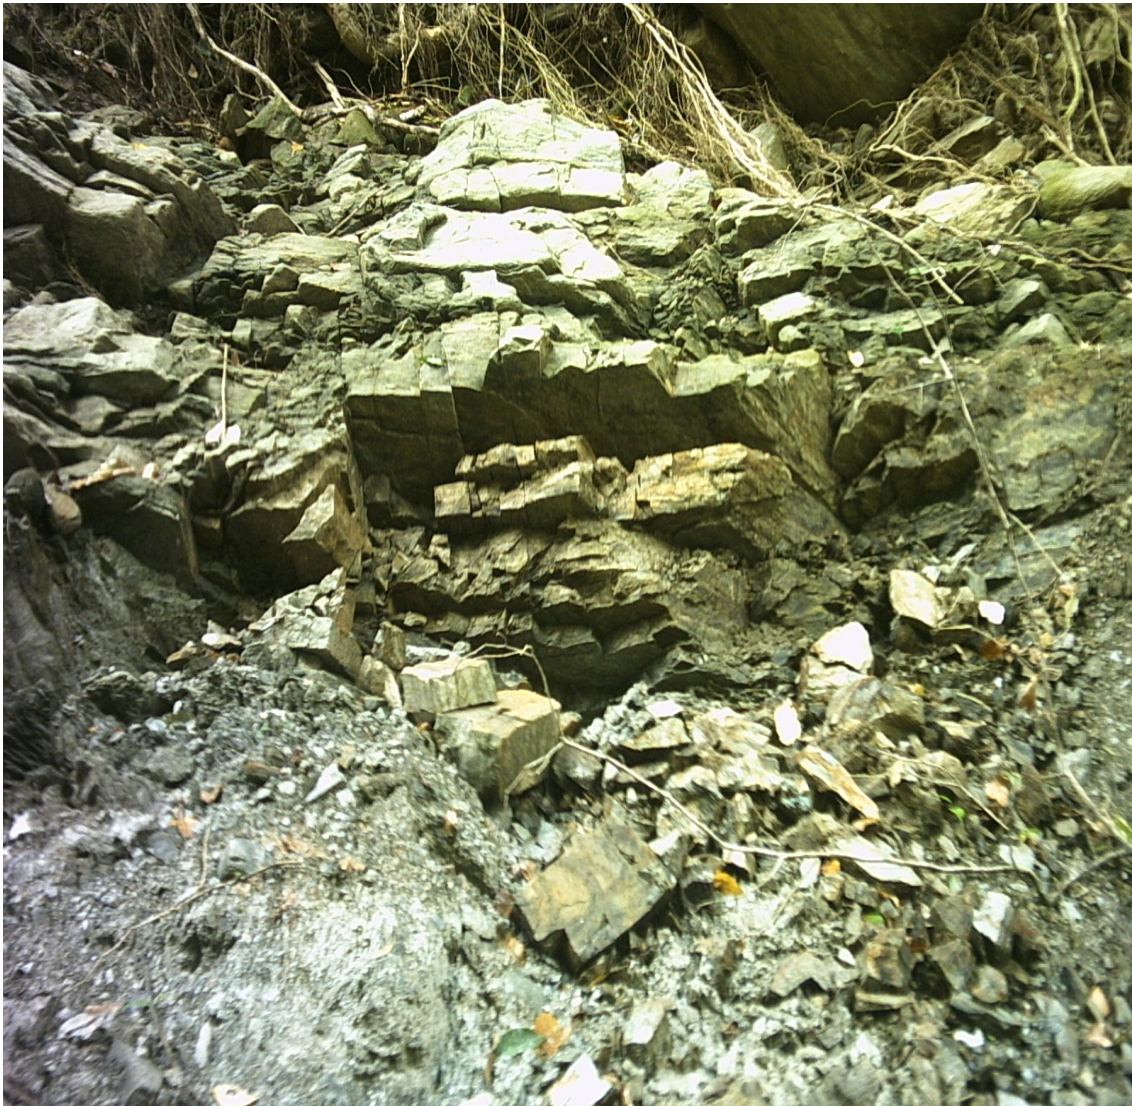
Figura 33: Afloramiento de esquisto plagioclásico – moscovítico, ubicado en la quebrada La Seca al Este de la cuenca (punto 36 en el mapa), donde se observa la foliación y el grado de meteorización que presenta. En la parte inferior de este afloramiento se observó un flujo de agua natural y algunas vetas de cuarzo paralelas a la foliación. (rumbo de la foto N65°W).

Este tipo litológico presenta color fresco gris verdoso claro, y color fresco gris con manchas blancas. Se caracteriza por presentar gran cantidad de micas claras y se encuentra muy diaclasada. (Ver figura 33)

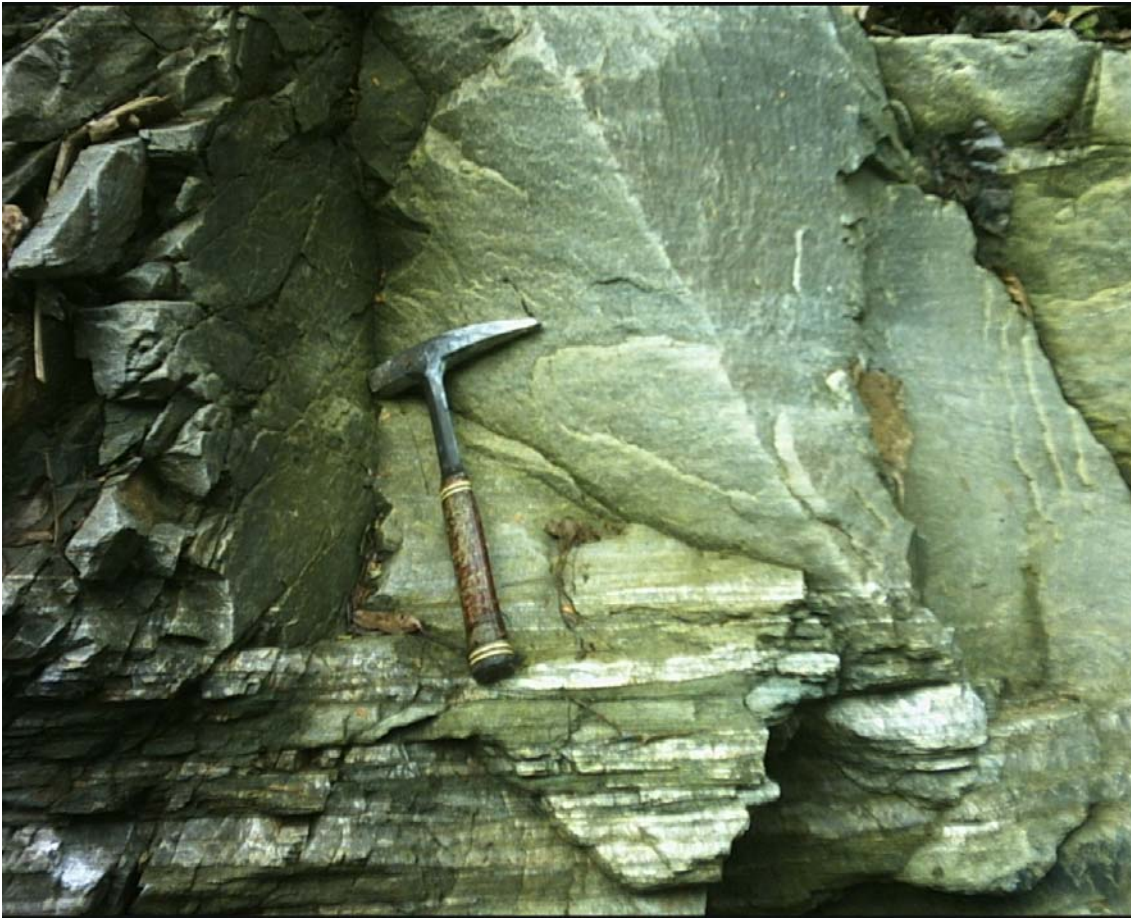
Figura 34: Detalle de un afloramiento de anfíbolita en la quebrada La Seca, al Sureste de la cuenca (punto 37 en el mapa), donde se resalta claramente los planos de diaclasas, y algunas vetas de cuarzo de poco espesor. (rumbo de la foto N70°W).

Este tipo litológico encontrado en la cuenca se presenta con un aspecto muy homogéneo y compacto con un color meteorizado gris verdoso y color fresco gris. Se observaron familias de diaclasas bien definidas en esta litología. (Ver figuras 34, 35 y 36).

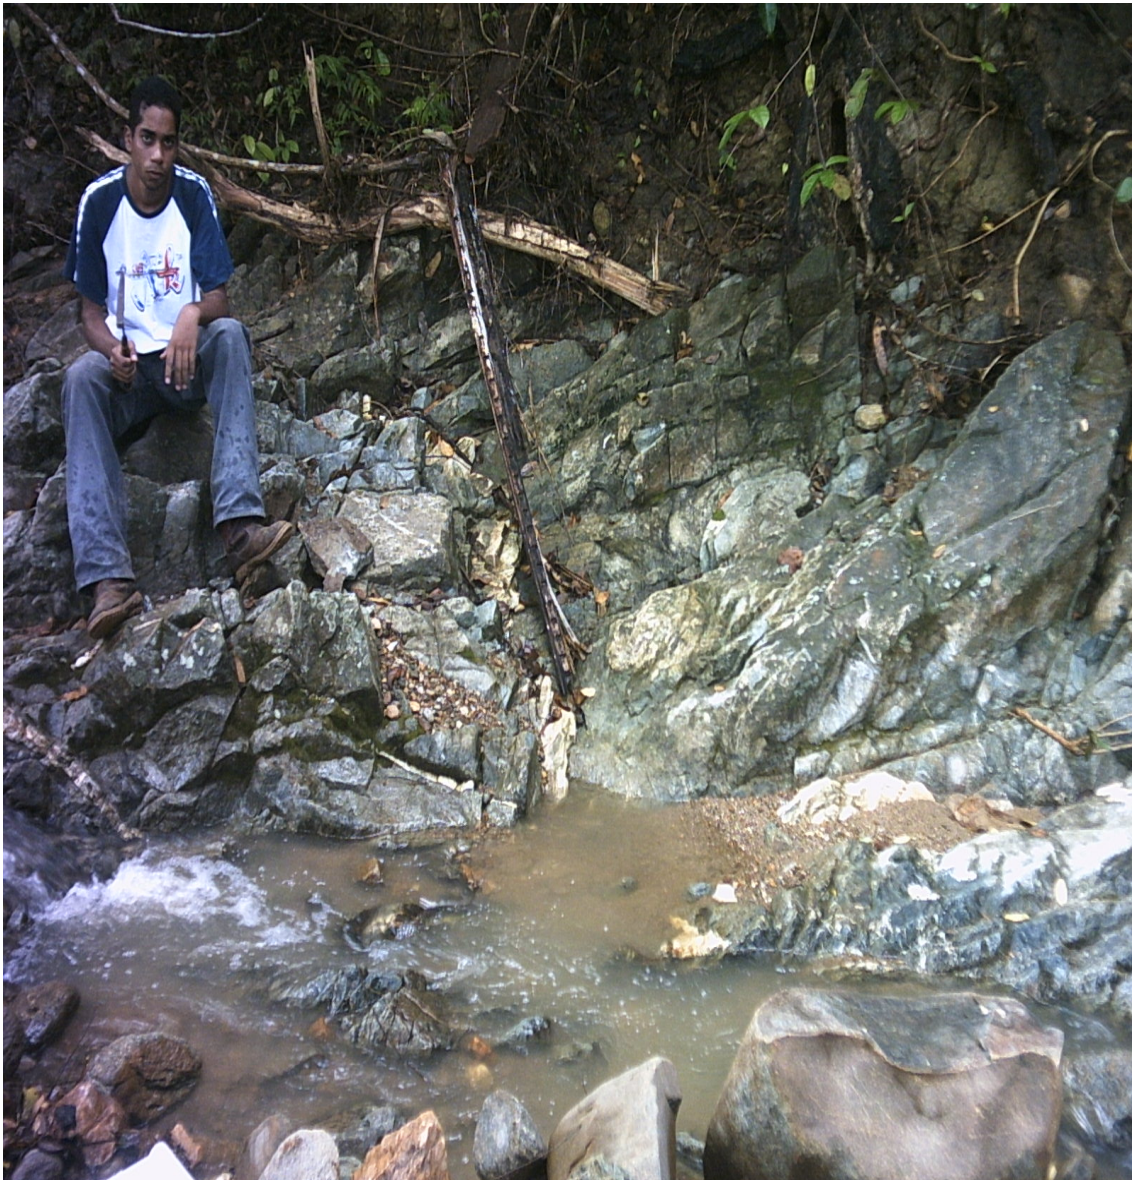
Figura 35: Afloramiento de anfibolita ubicado en la parte baja del río El Letrero al Este de la cuenca (punto 2 en el mapa), se observa la coloración oscura y el grado de meteorización que presenta todo el afloramiento. (rumbo de la foto N60°E).

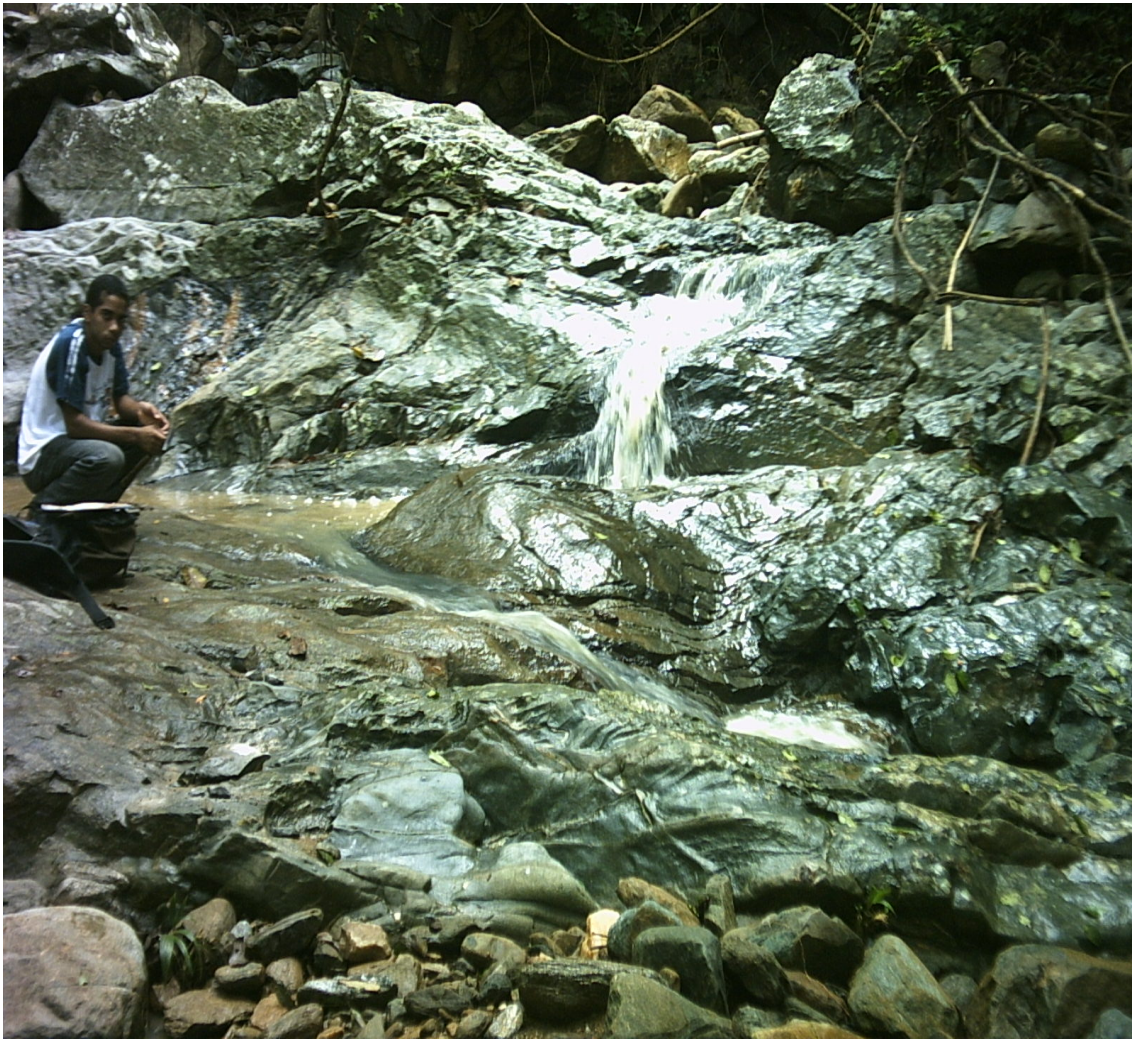
Figura 36: Afloramiento de anfibolita ubicado en la parte alta del río El Letrero al Este de la cuenca (punto 6 en el mapa), donde se observa nuevamente el color gris verdoso producto de la meteorización y el alto grado de meteorización que presenta este afloramiento. (rumbo de la foto E-W).

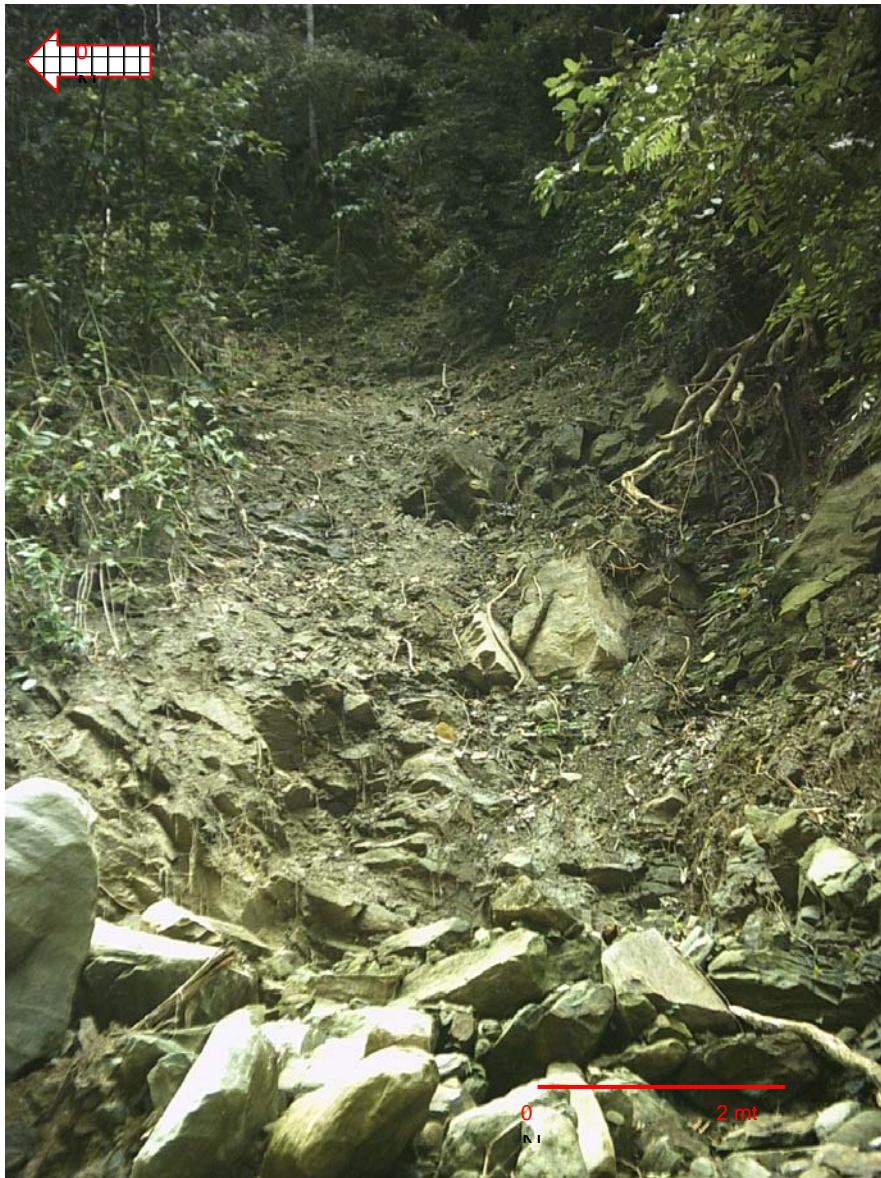
Figura 37: Tipico Flujo de detritos, se ubica en la quebrada La Seca (pto. 36). Se observa con claridad la gran heterogeneidad granulometrica que presenta este tipo de movimiento de masa. (Rumbo de la foto N75°E).

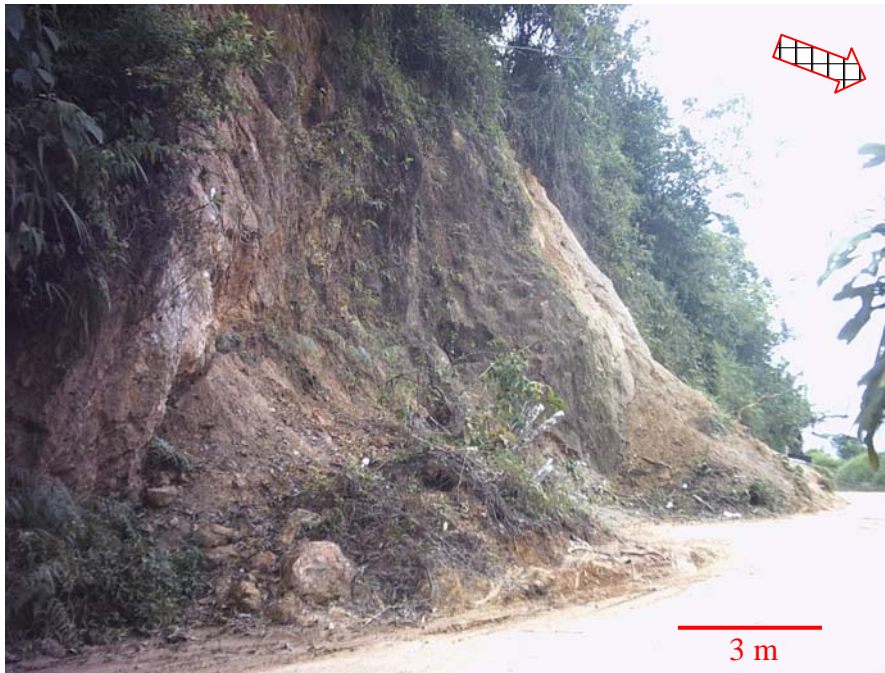
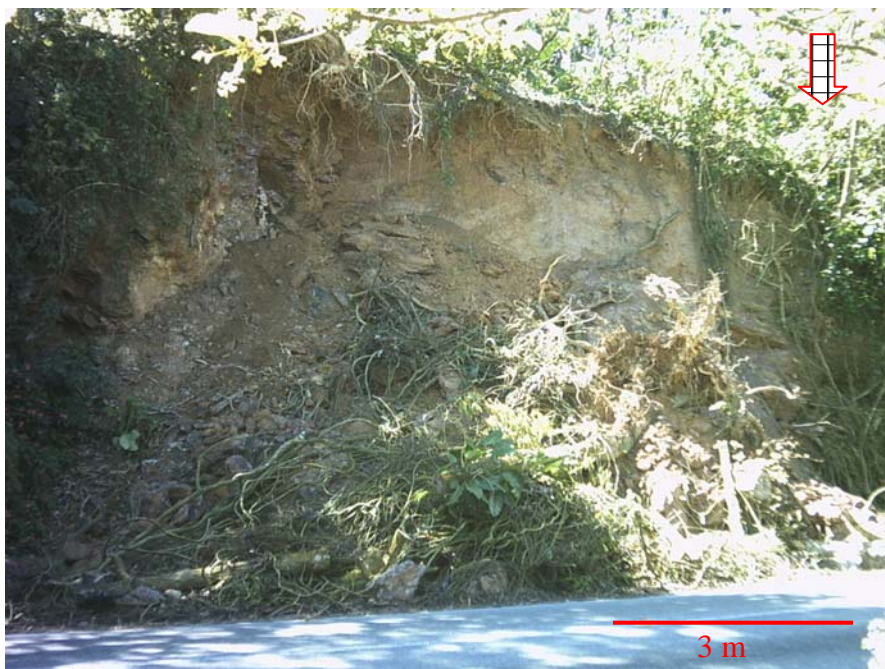
Figura 39: Flujos de detritos, (I) ubicado en la carretera hacia Palmichal (pto 150) se observa en forma de corte como es la geometría del material desplazado; (II) ubicado en la carretera Bejuma – Canoabo (ptos 117) resalta la cantidad de plantas mezclados con los cantos y matriz.
(rumbo foto I S30°W y II N-S)

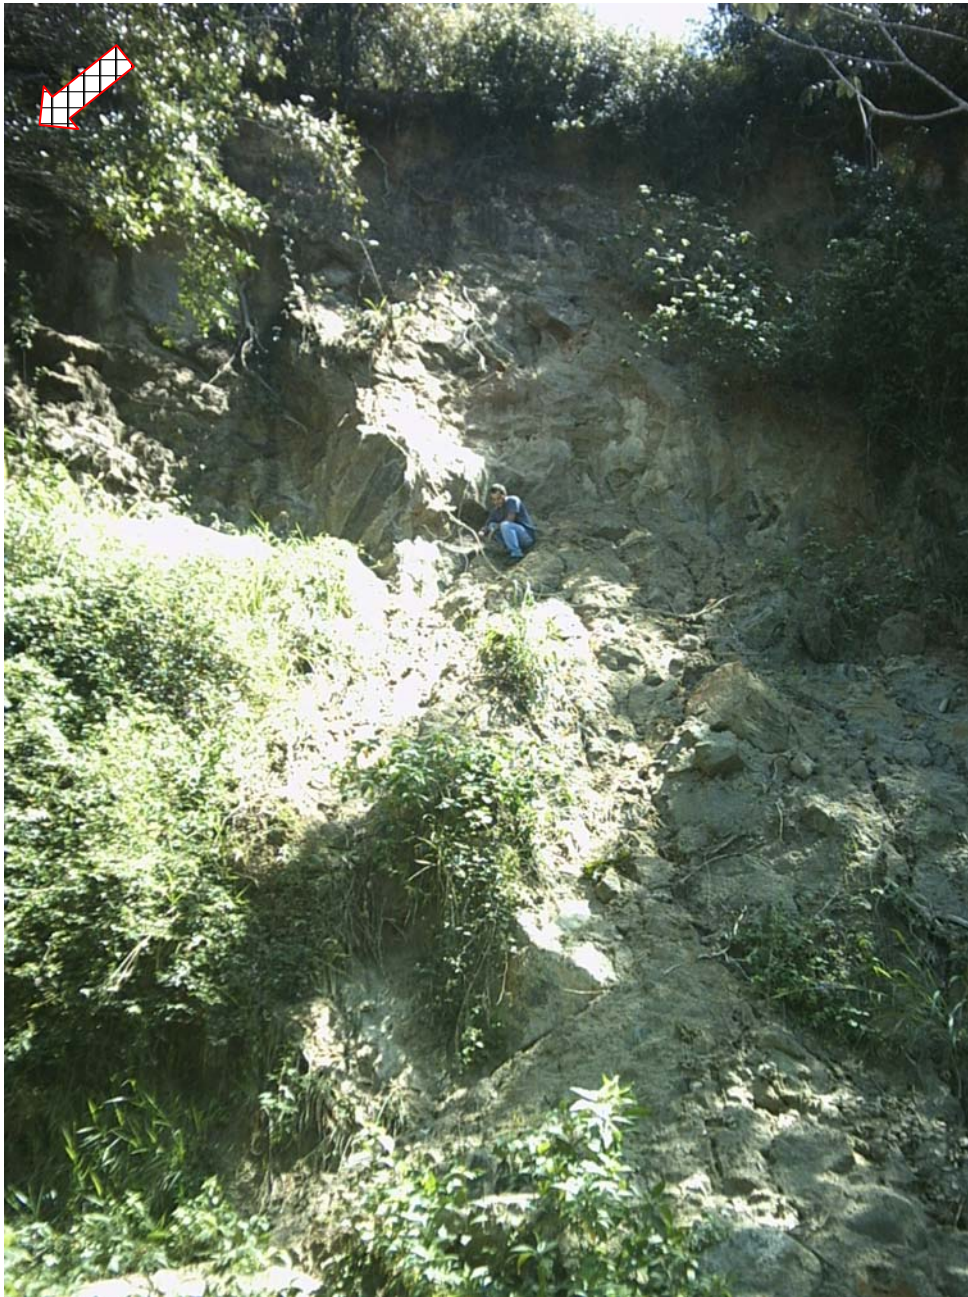
Figura 40: Flujo de detritos, ubicado en la carretera Bejuma – Canoabo (pto 134), donde se observa la relacion de tamaño y las características geometricas y composicionales del material desplazado. (Rumbo de la foto S75°E)
