CARACTERIZACION DE LOS DISTINTOS MOVIMIENTOS DE MASA ESTUDIADOS DENTRO DE LA CUENCA DE CANOABO ESTADO CARABOBO

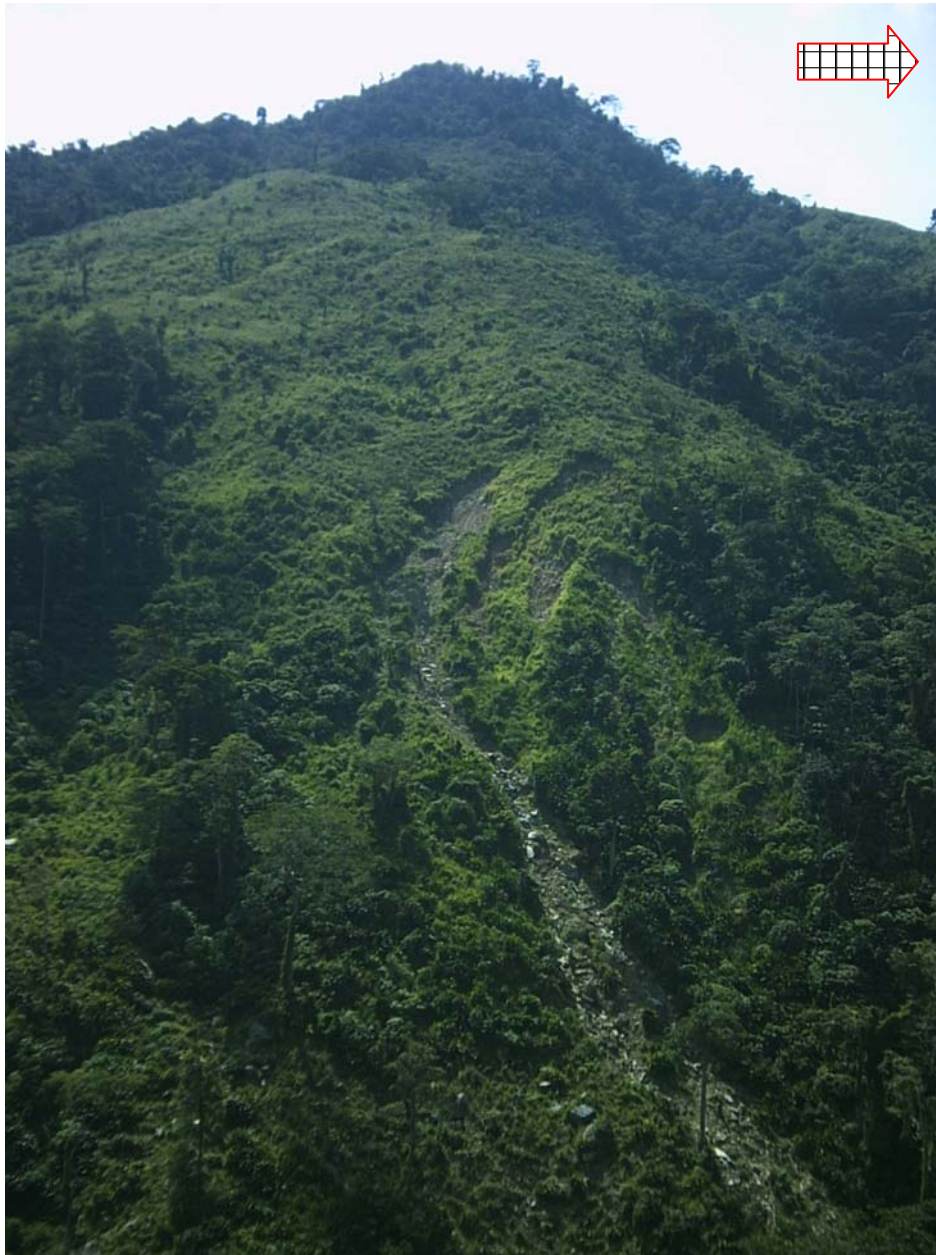
Figura 41: Flujo de detritos, ubicado al Oeste de la cuenca en el río Cocorote (pto 175) donde se muestra que este tipo de flujos también pueden presentar geometrías alargadas. (rumbo de la foto S80°W).

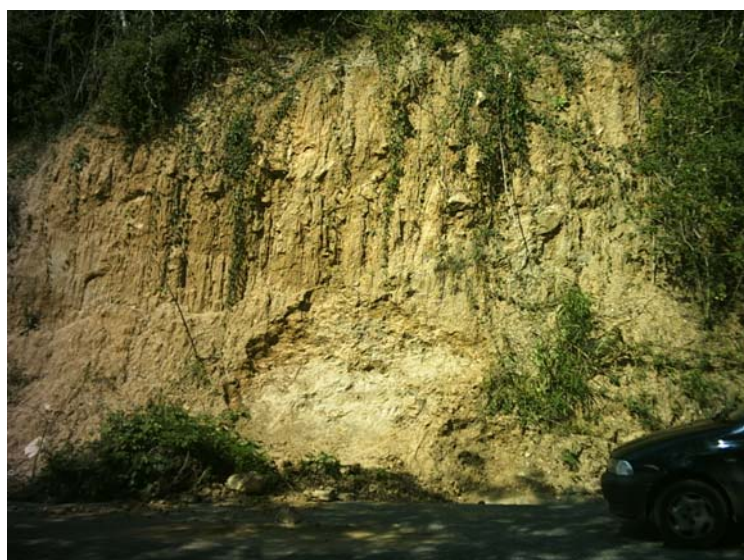
Figura 42: Flujo de Lodo, ubicado en la carretera hacia Urama (pto 147), se observa la geometría de la corona muy irregular estando asociado a un talud de gran pendiente donde aflora un suelo residual. (rumbo de la foto N25°E)

Se presentan en zonas donde la pendiente supera los 70°, con formas característicamente muy alargadas y estrechas, y coronas redondeadas principalmente. (Ver figura 42)

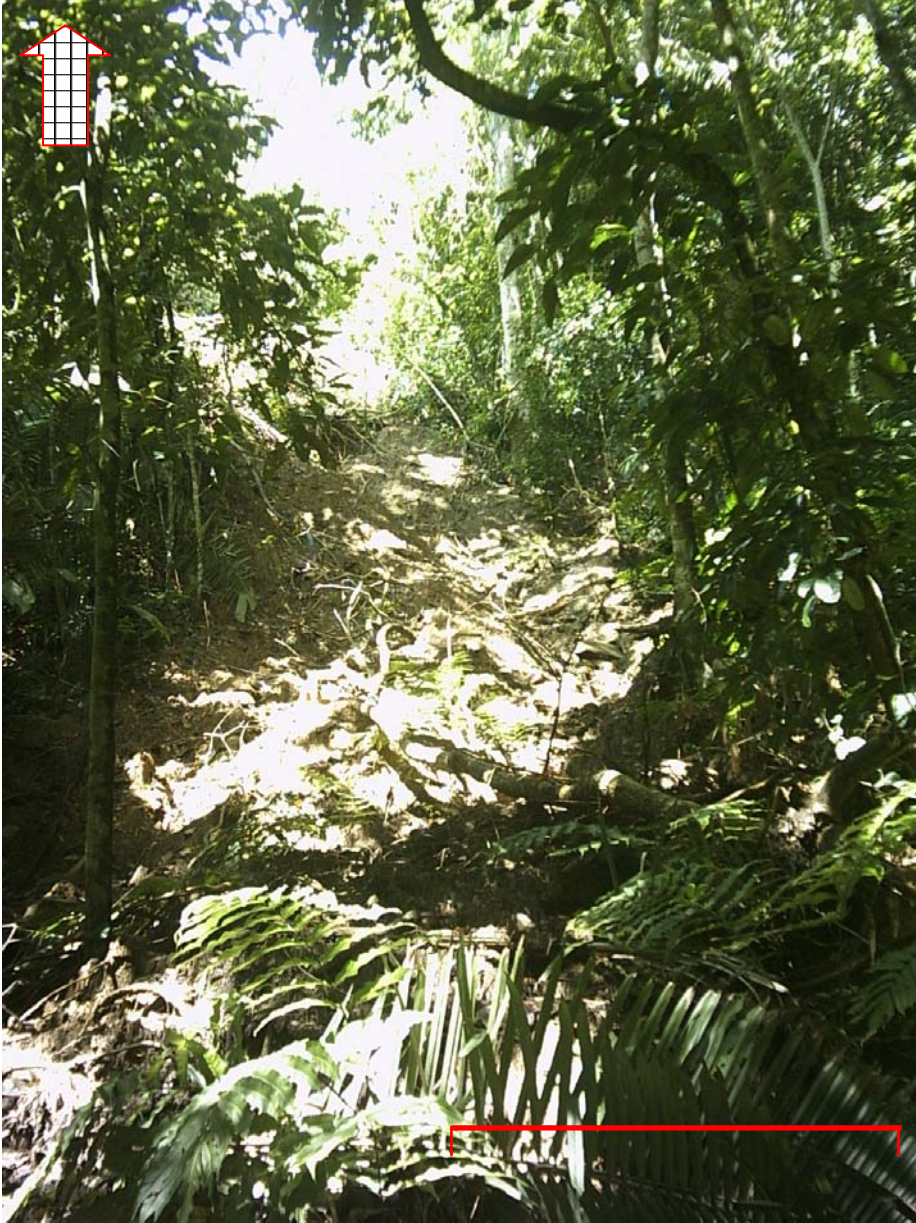
Figura 43: Deslizamiento con flujo de lodo observado en el río El Letrero (60 metros del pto 10), donde se resalta no solo la geometría alargada de este tipo de deslizamiento si no el poder de arrastre de los mismos (rumbo de la foto Norte – Sur)

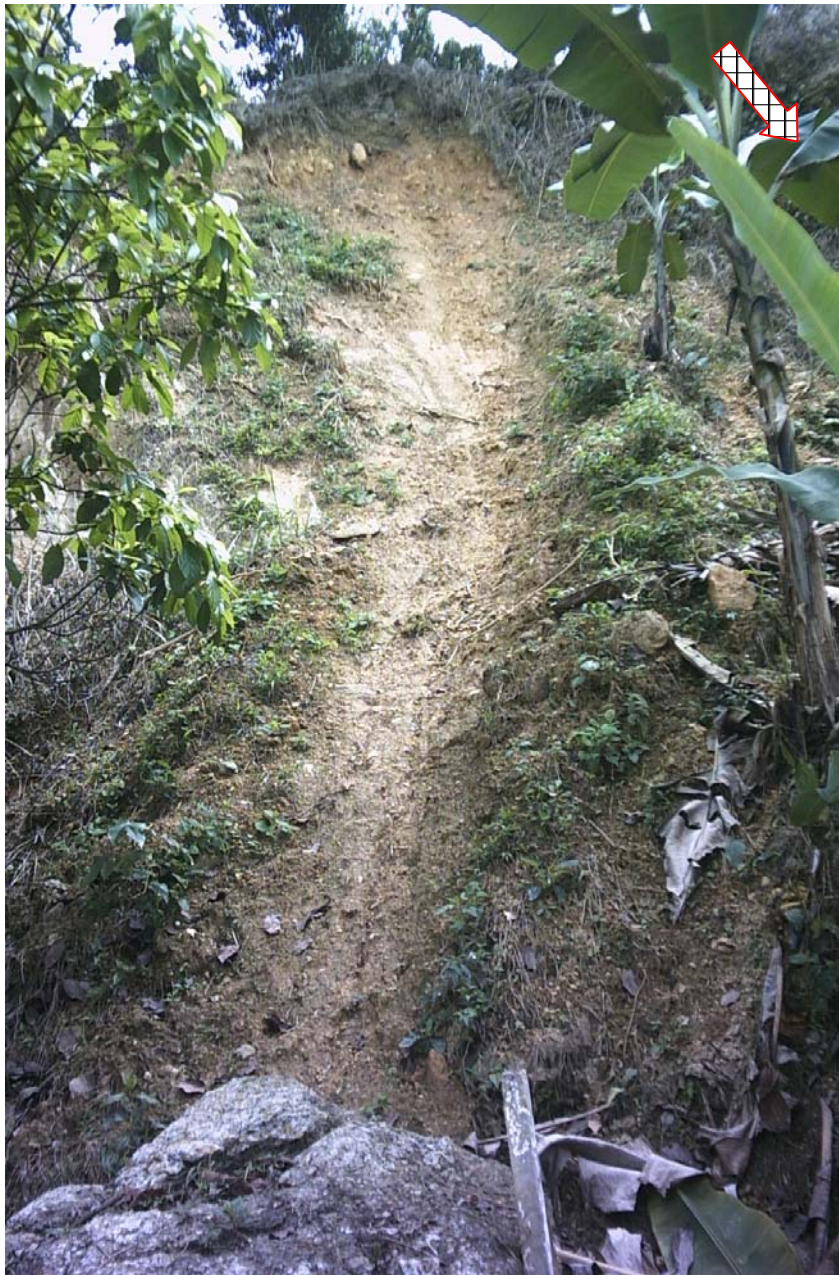
Figura 44: Flujo de lodo, ubicado en la carretera hacia Palmichal (pto 159), resalta nuevamente la geometría alargada de este tipo de movimiento de masa, en este caso se presenta muy superficial. (rumbo de la foto S30°W)

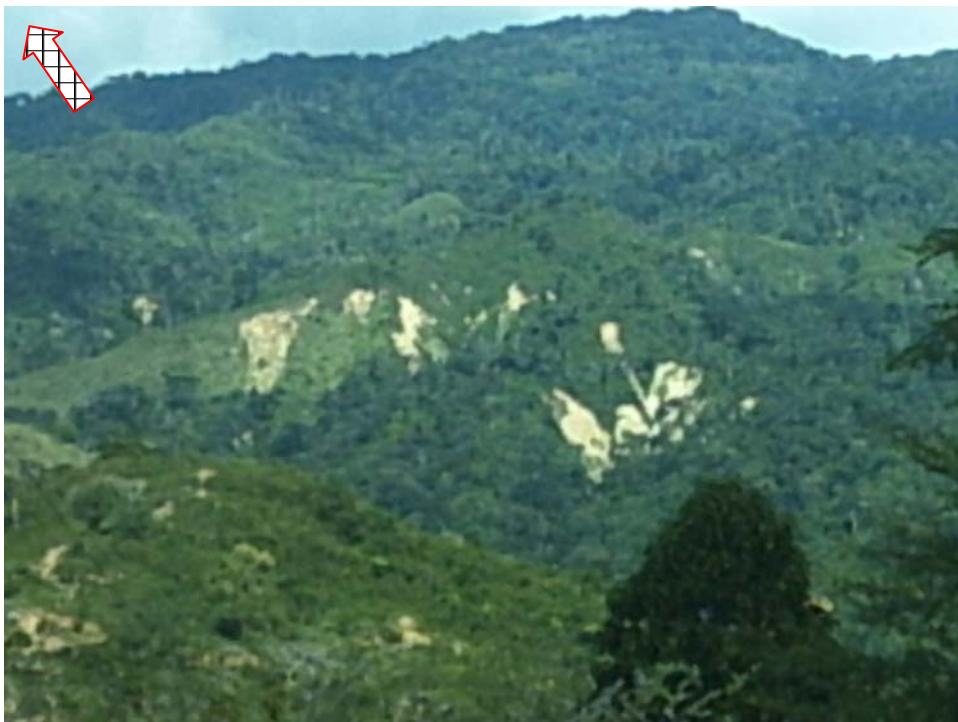
Figura 45: Flujos de la formación superficial, ubicado al Este de la cuenca, en la ladera Sureste de la subcuenca del río Ojo de Agua (pto 174) se observan las distintas formas que presentan este tipo de flujo. (rumbo de la foto N30°E).

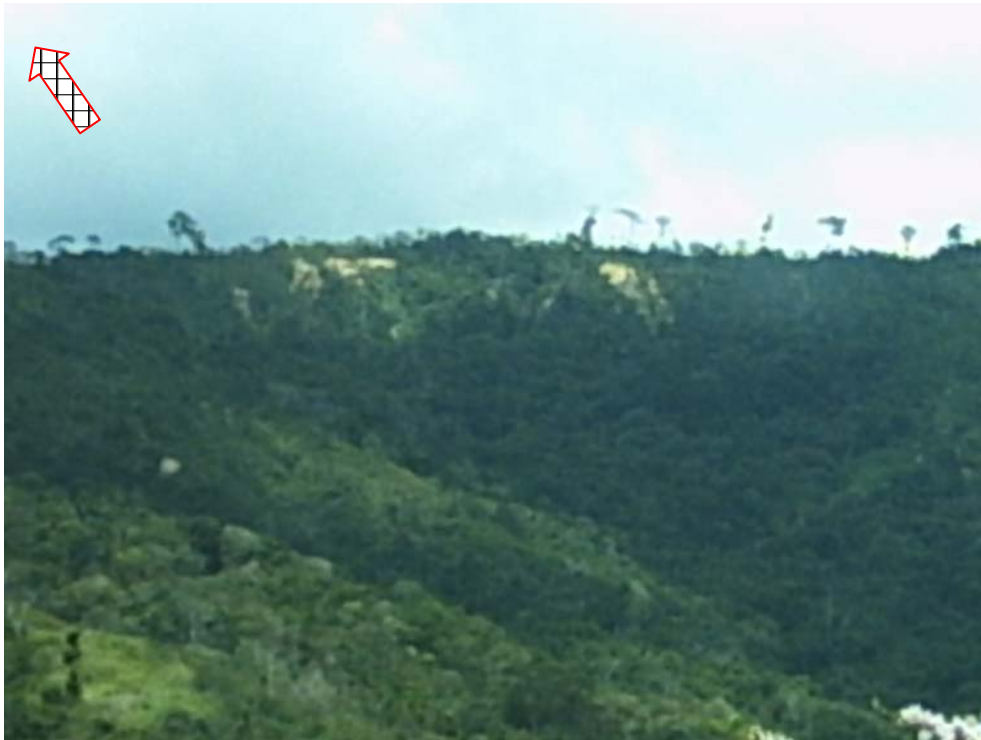
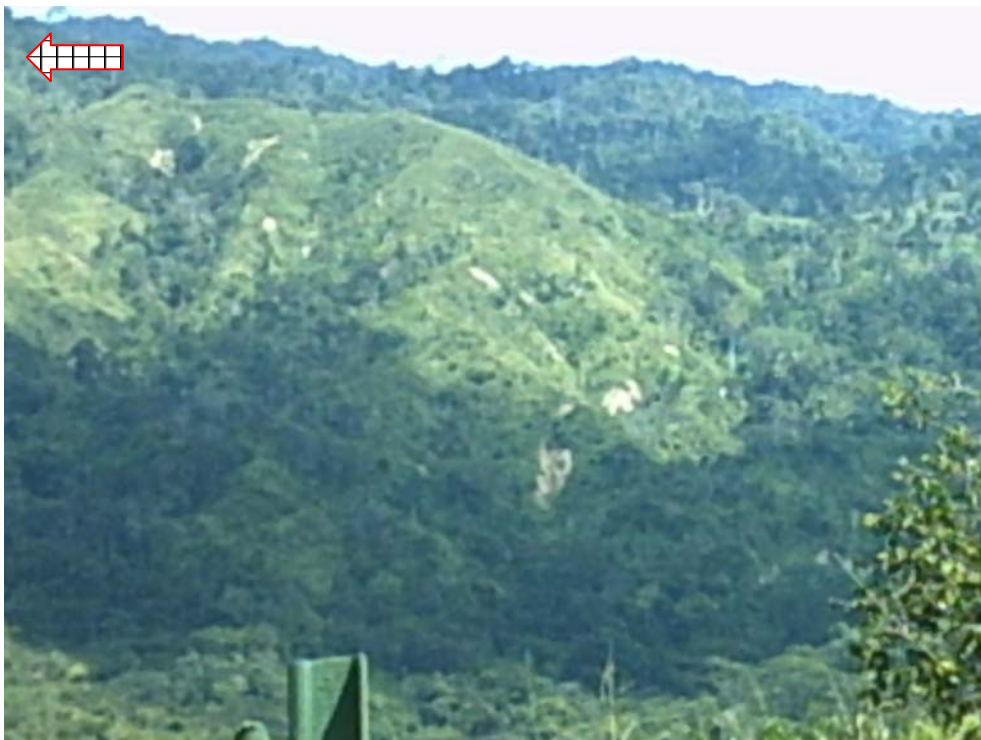
Figura 46: Flujo de la formación superficial, (I) se ubica al norte de la sub. cuenca del río El Letrero (pto. 166) y (II) se ubica al este de la cuenca en las laderas de quebrada La Seca. (rumbo de las fotos N25°E Y N85°E respectivamente)

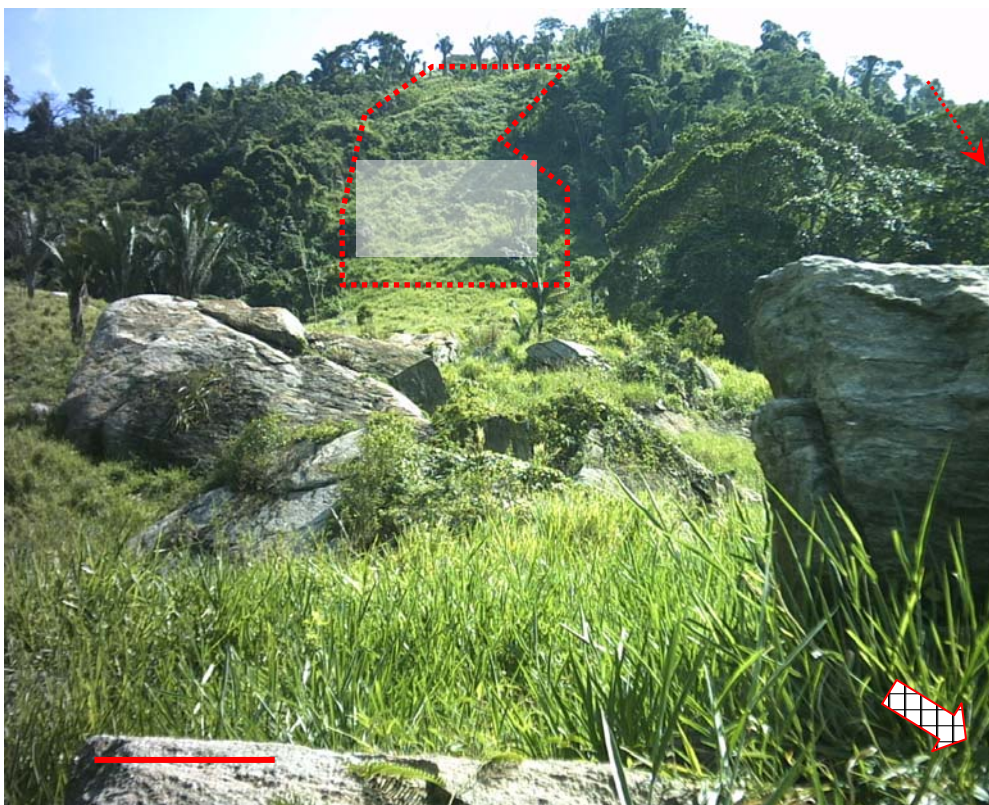
Figura 47: Acumulación de bloques caídos antiguos, estos presentan diámetros de hasta 7 metros, se observa como la zona de origen de los grandes bloques esta desprovista de vegetación y presenta una pendiente de 75° (rumbo de la foto S50°W).

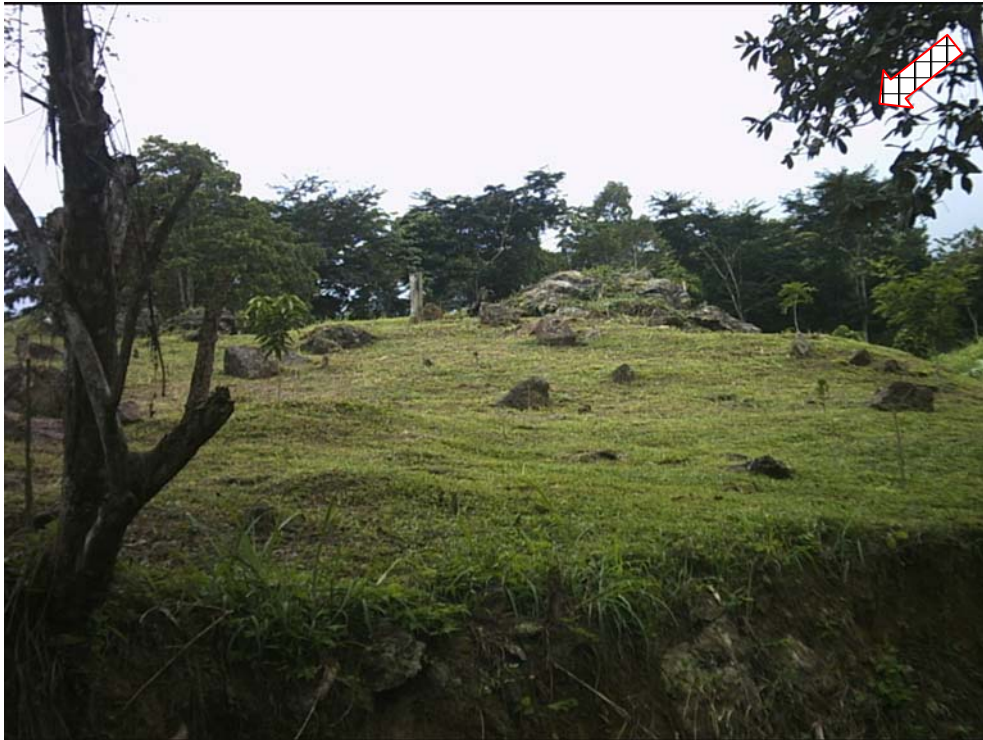
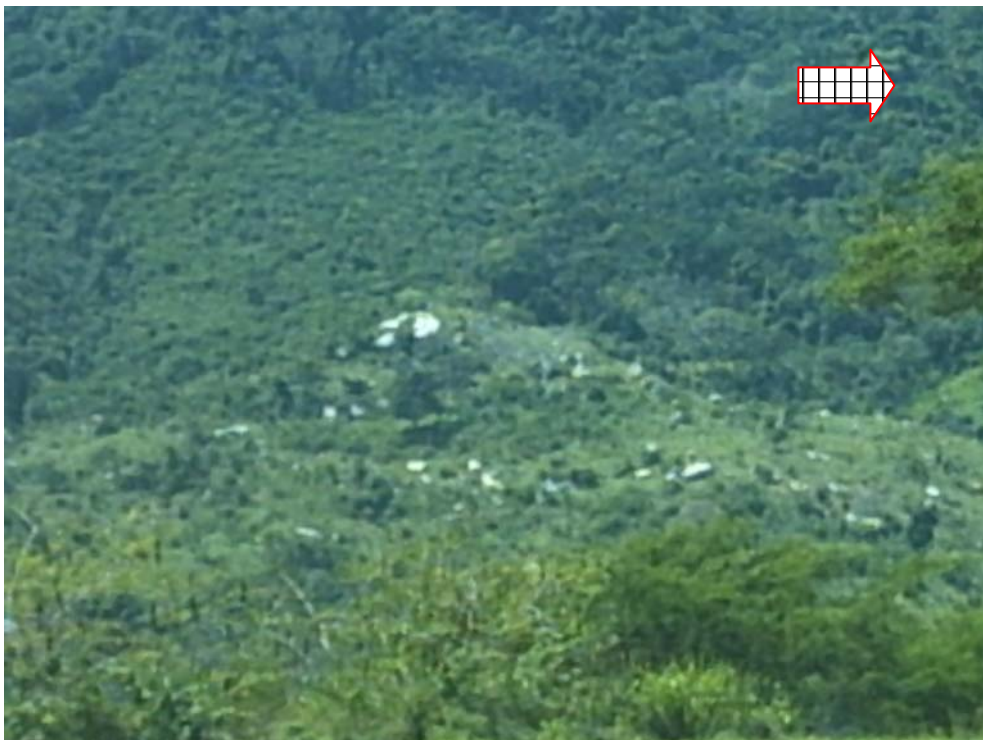
Figura 48: caídos de bloques, (I) se ubica en la carretera hacia Palmichal (pto 160), (II) se ubica en el límite oeste de la cuenca en la margen del embalse (pto 170). Se evidencia la antigüedad de estos caídos de bloques, ya que las zonas de aporte se encuentran cubiertas por vegetación. (rumbo de las fotos S50°E Y N85°W)

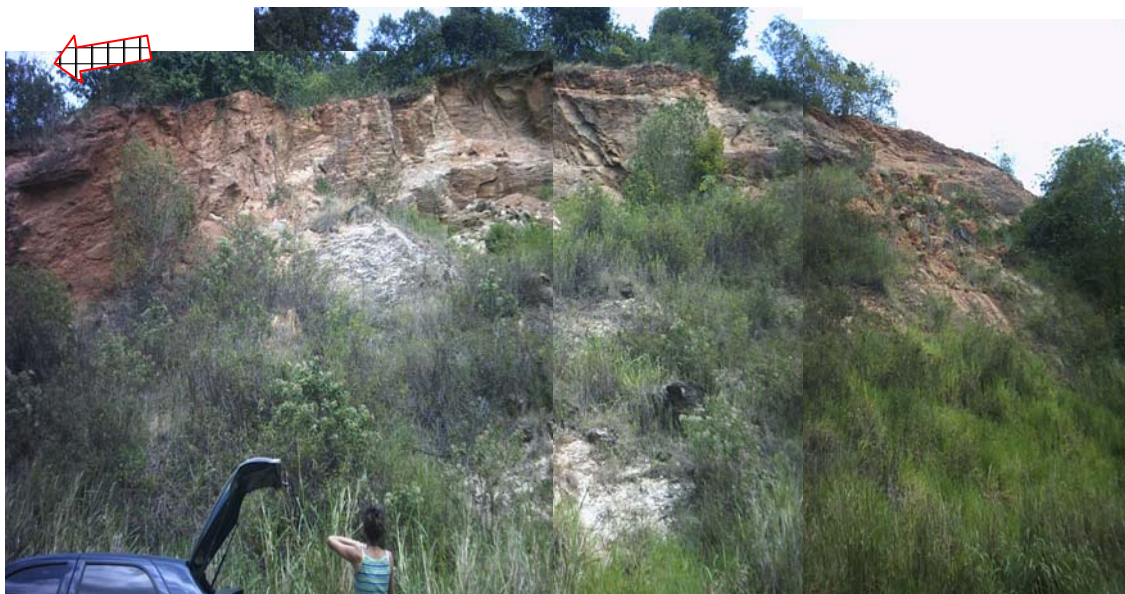
Figura 49: Deslizamiento rotacional simple, ubicado en la carretera hacia Urama (pto 135), se observa en gran tamaño del escarpe principal y la geometría circular alargada de la corona.
(rumbo de la foto N65°E)

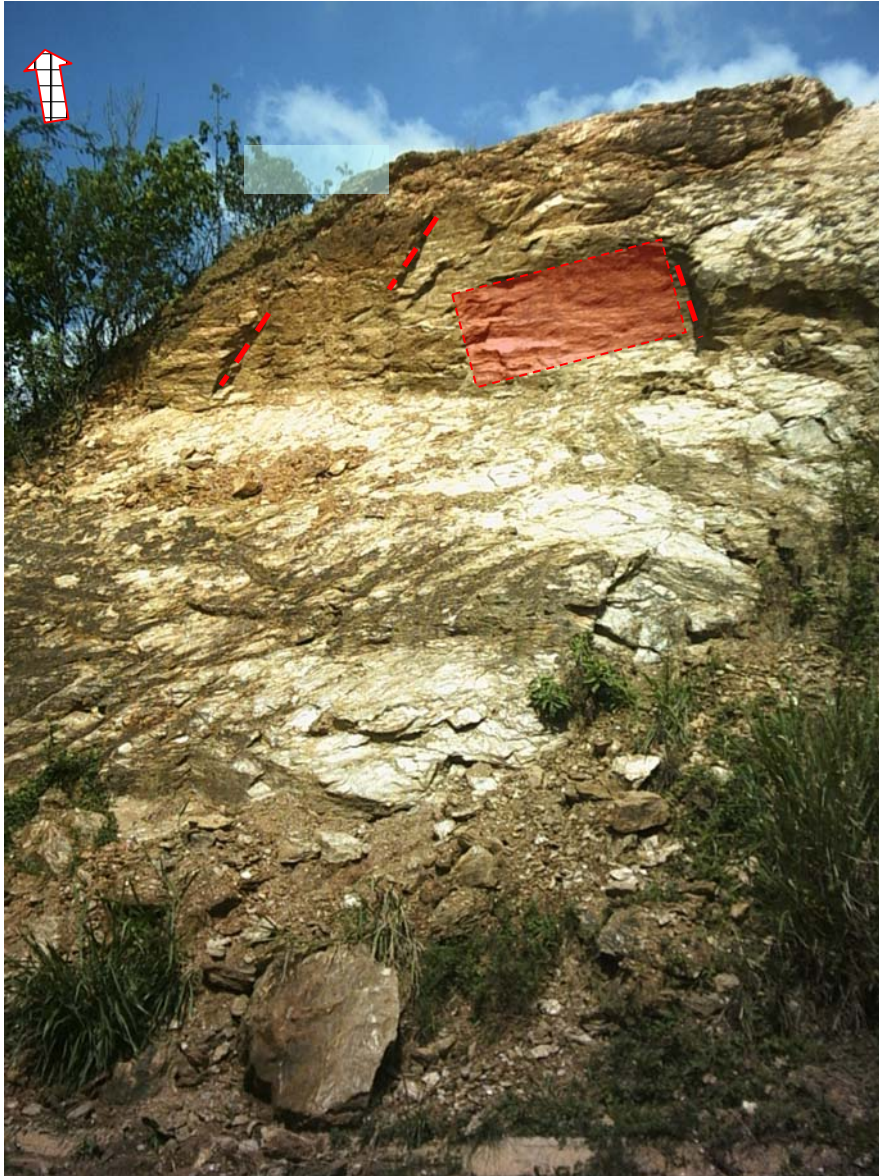
Figura 50: Deslizamiento Planar, ubicado en la carretera hacia Urama (pto 136), se observa claramente el plano del deslizamiento y como queda expuesta la roca sana muy moscovítica presente en la zona. En la parte superior del escarpe se observan al menos 2 familias de diaclasas, las cuales fracturan al bloque para que pueda ser desplazado. (rumbo de la foto N10°E).

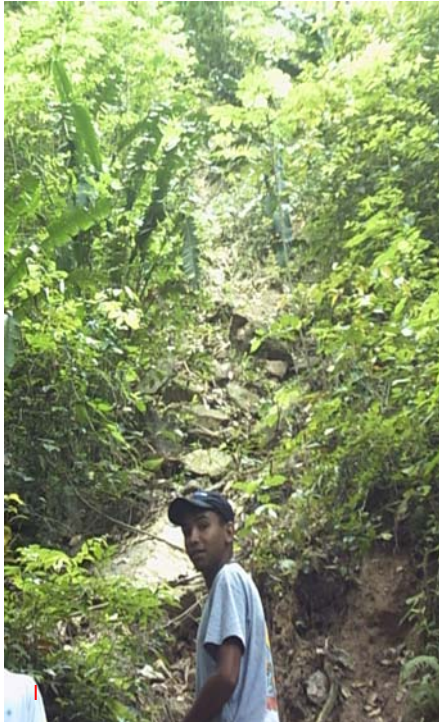
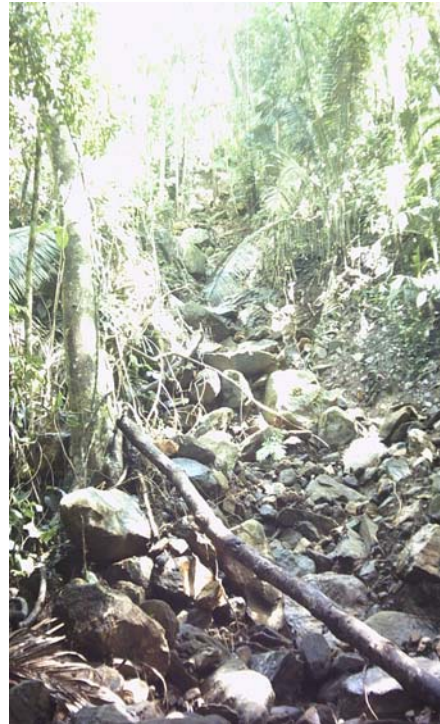
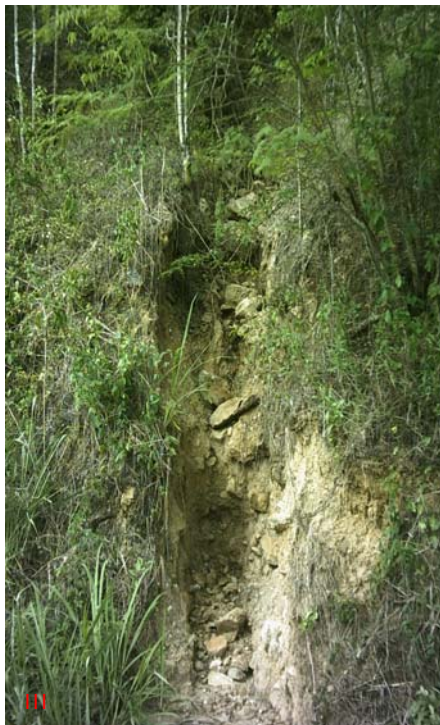
Figura 51: Representa la evolución natural de las cárcavas en zonas de vegetación alta. (I) Representa una etapa inicial o temprana donde la escorrentía o flujos superficiales se van concentrando en un canal o surco. (II) Representa una etapa media en la formación de cárcava, en esta imagen se observa como se ha acentuado y profundizado el canal o surco. (III) Representa la etapa final ya una cárcava, con una profundidad de 1,5 metros y hasta 2 metros de ancho.

- Cárcavas que se originan en zonas no alteradas por el hombre y solo por la evolución sistemática en la relación existente entre los procesos naturales de dinámica superficial, cohesión de los suelos y escorrentía. Este proceso natural se presenta en la figura 51, donde se observa progresivamente tres etapas para la generación de las cárcavas.

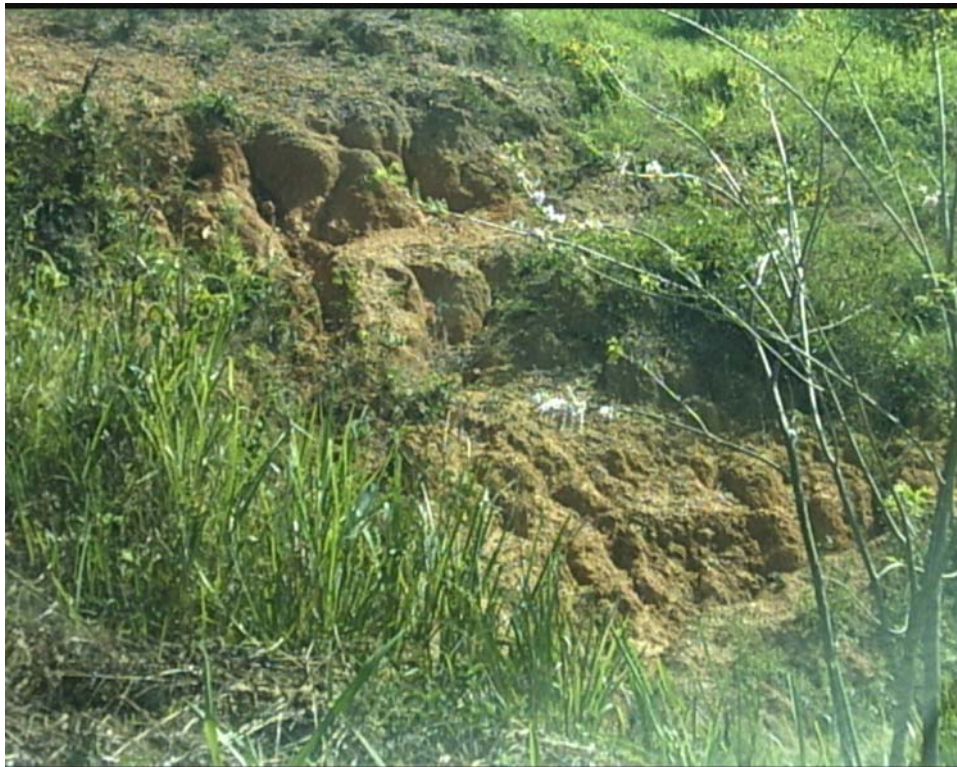
Figura 53: Detalle de una zona expuesta producto del mal uso de la tierra media la generación de potreros. Se observa claramente es desgaste y pérdida de cohesión del suelo, formando cárcavas. (rumbo de la foto S35°W)

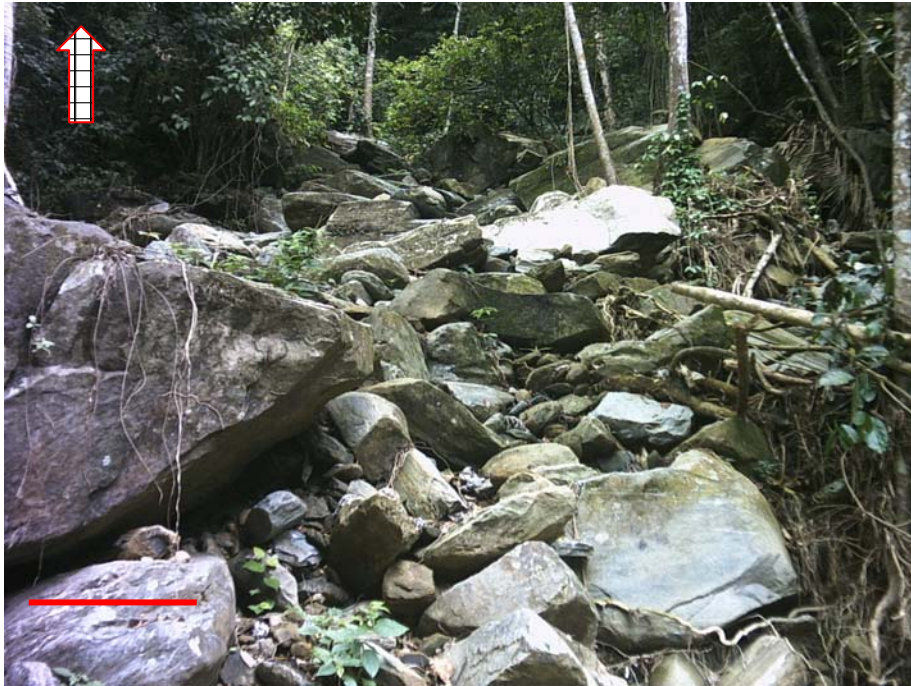
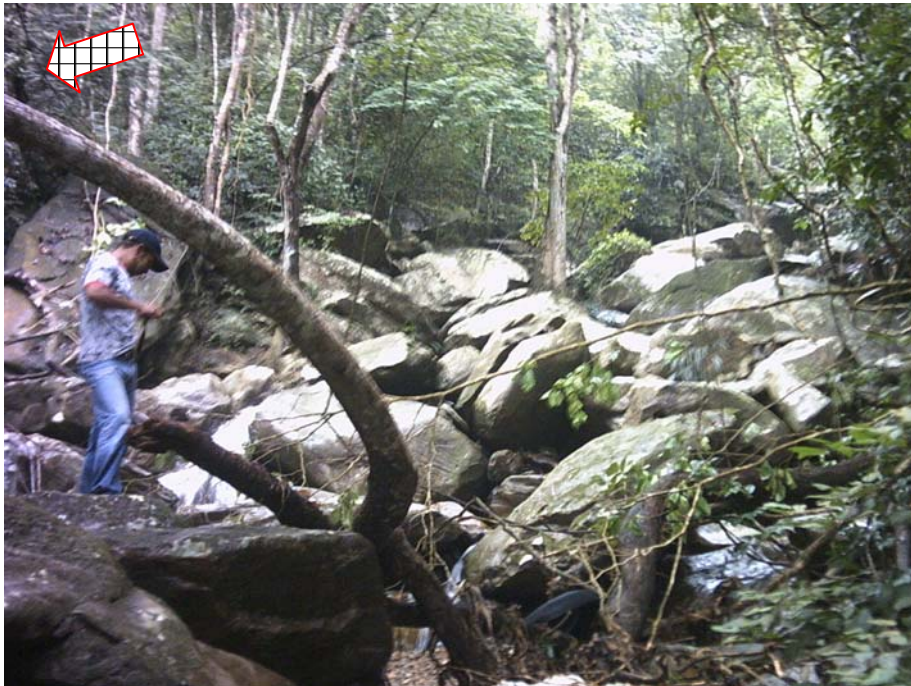
Figura 54: (I) Acumulación de bloques en la parte alta de la quebrada La Seca (50 mts aguas arriba del pto 21), se observan bloques de hasta 2,5 metros de diámetro (rumbo de la foto Este – Oeste). (II) Acumulación de bloques en la parte media del río Guineo (pto 48), donde se observan bloques de hasta 4 metros de diámetro. (rumbo de la foto N55°W).

Se forman durante eventos de fuertes lluvias, cuando se produce el transporte de bloques de gran tamaño que se sedimentan cuando existe un cambio en la pendiente del drenaje o cuando varía la energía del agente de transporte. (Ver figuras 54 y 55)

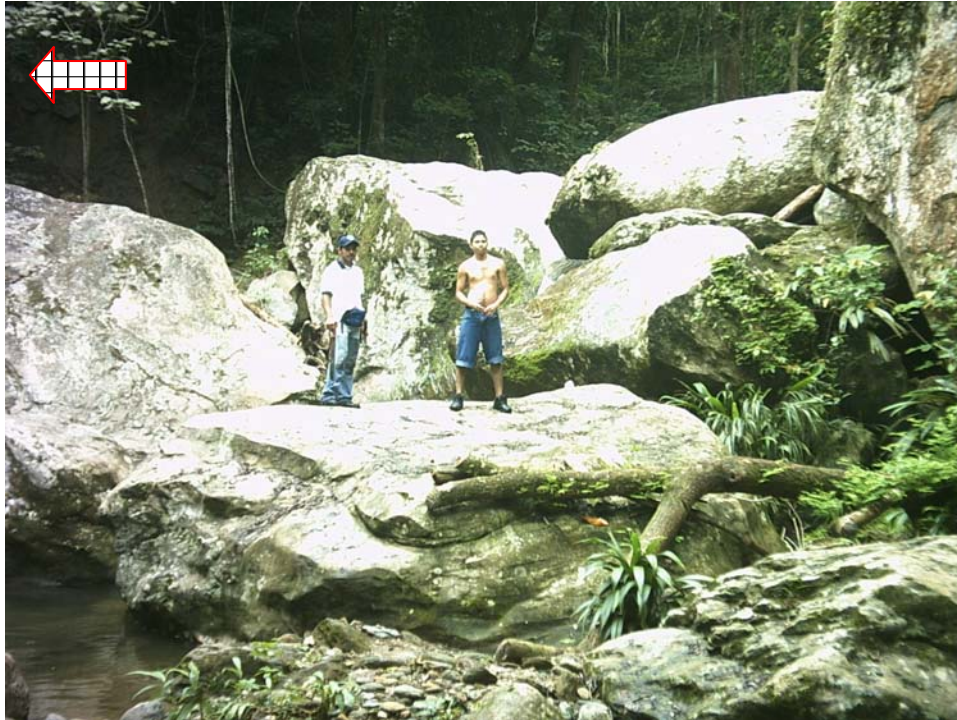
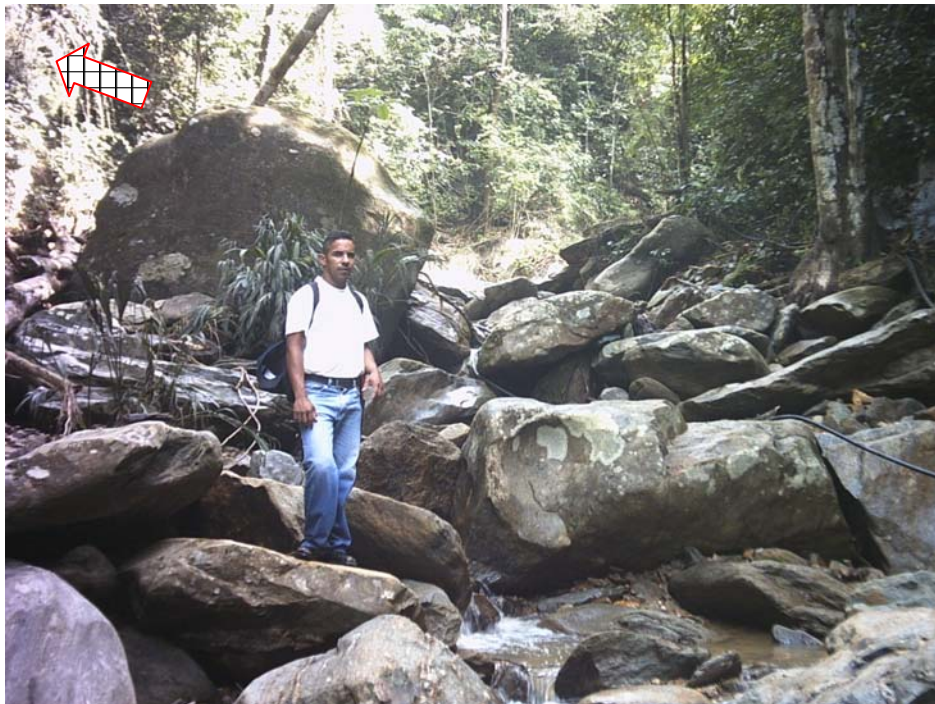
Figura 55: (I) Acumulación de bloques en la parte media del río San Antonio (pto 58), observándose bloques hasta de 7 metros de diámetro (rumbo de la foto N80°E), (II) acumulación de bloques en la parte alta del río Ojo de Agua (40 mts aguas arriba del pto 21), observándose bloques de hasta 4 metros de diámetro (rumbo de la foto N45°E).

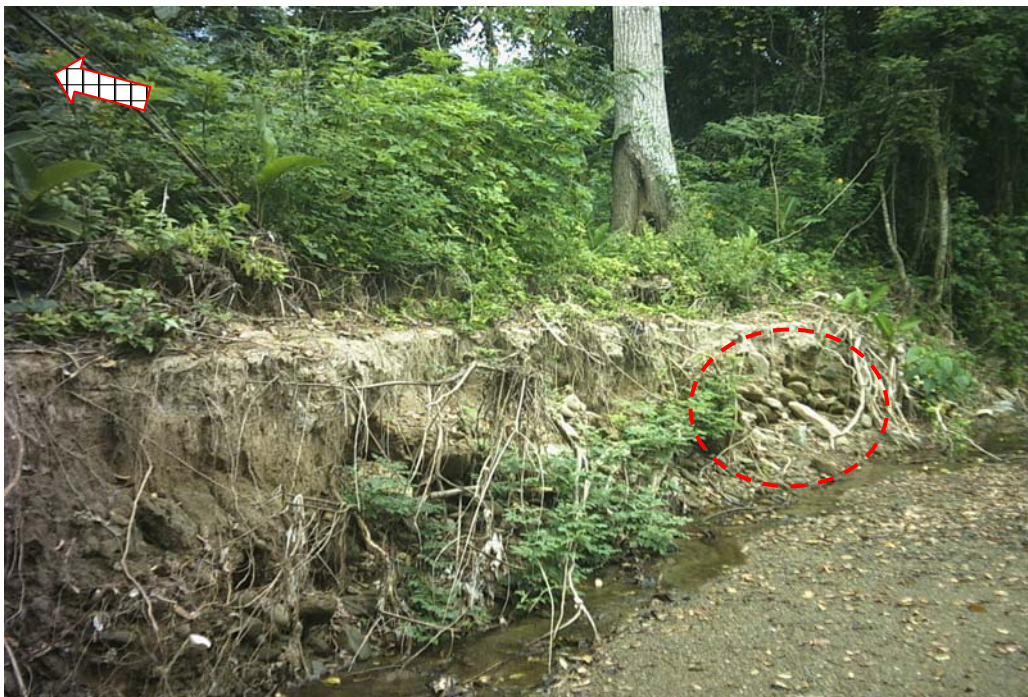
Figura 56: Terraza reciente ubicada en la parte baja de la quebrada La Seca, (pto 29), se resalta en un círculo el afloramiento de grandes cantos, lo que indica eventos torrenciales anteriores que desplazaron estos cantos de hasta 30 cm de diámetro.

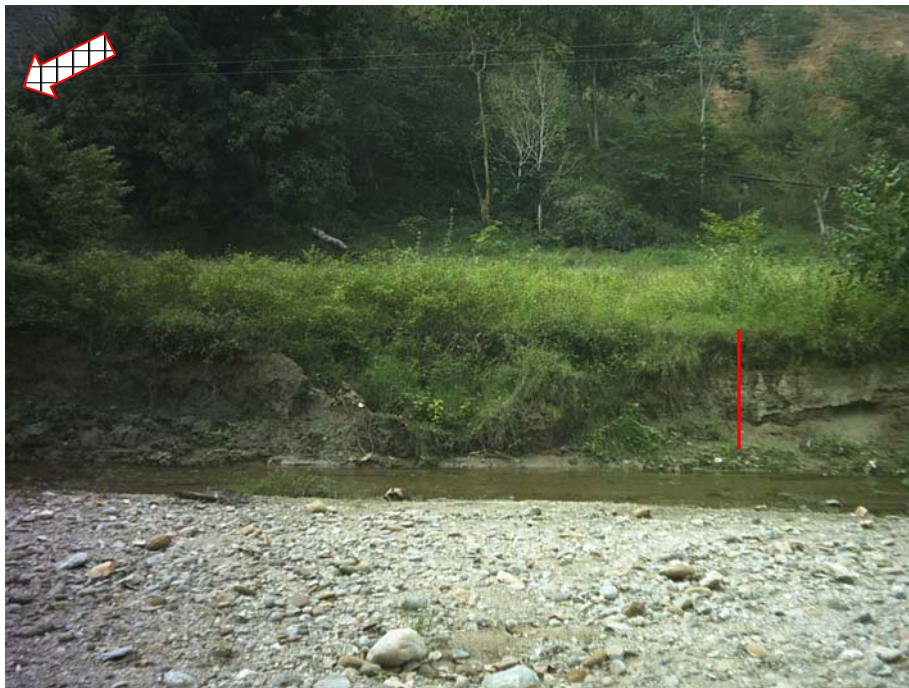
Figura 58: Formación de Terrazas en las márgenes del río San Antonio (del pto 53 al pto 54).

Estas terrazas presentan distintos espesores, lo que sugiere una variación en la energía de los distintos ríos, y por ende un menor o mayor nivel de empotramiento y corte de terrazas recientes. (ver figuras 57, 58 , 59 Y 60)

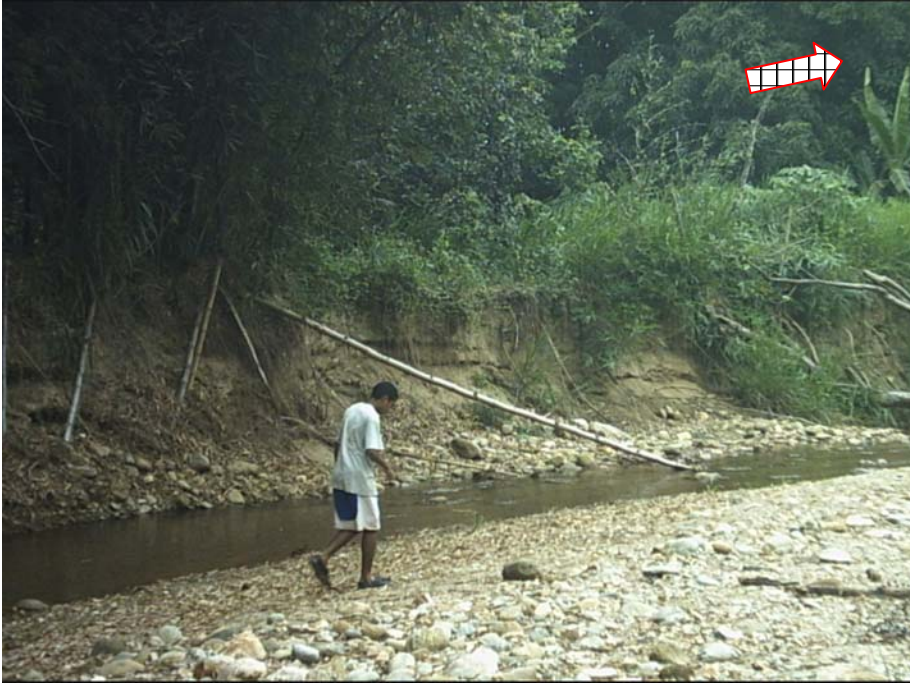
Figura 59: Desarrollo de terrazas en las márgenes del río Capa (entre los pts 74 – 74).

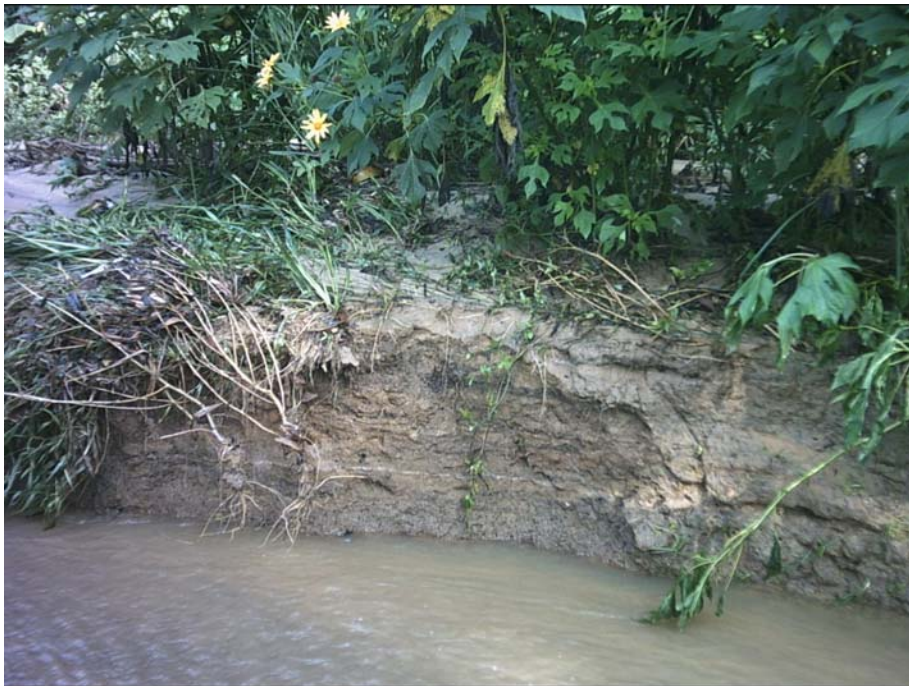
Figura 60: Desarrollo de pequeños niveles de Terraza en las márgenes del río Ojo de Agua, (entre los pts 12- 13)

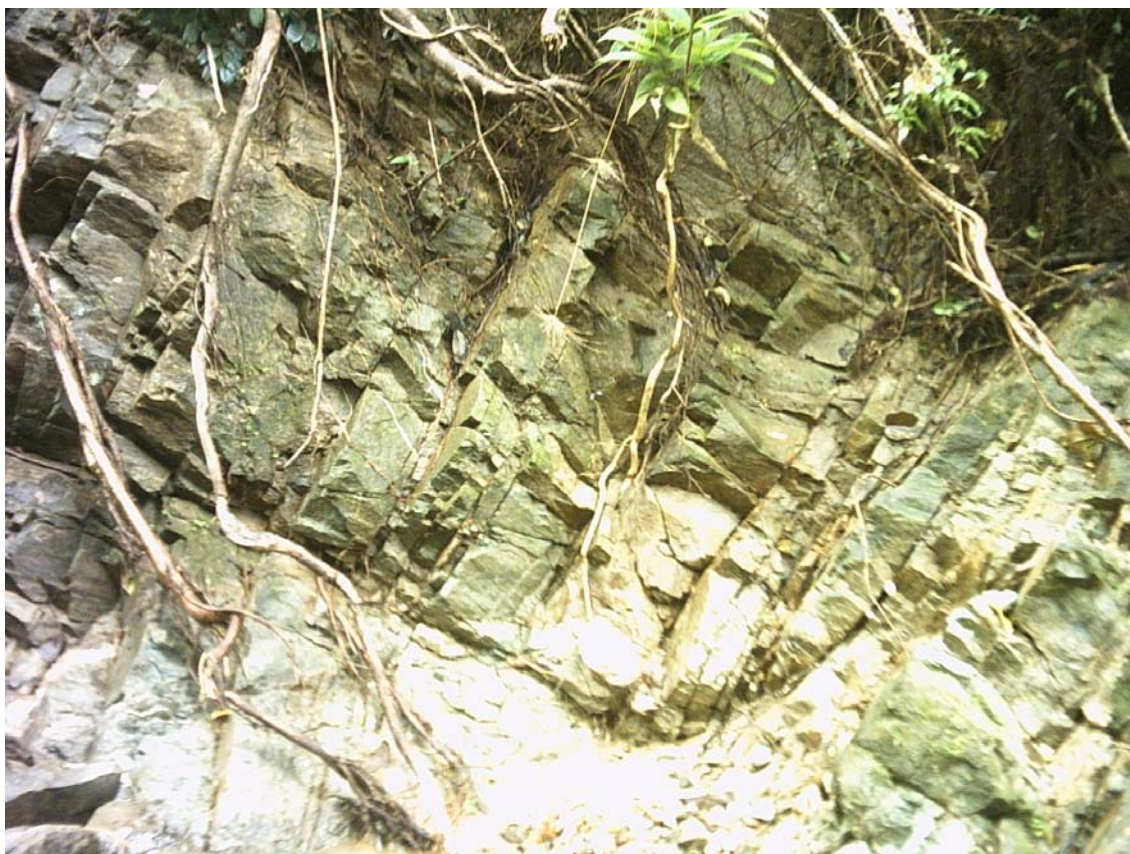
Figura 64: Afloramiento ubicado en el río El Letrero al Este de la cuenca (punto 5 en el mapa) donde se observan al menos tres direcciones de diaclasas junto con una marcada foliación. (rumbo de la foto N-S).

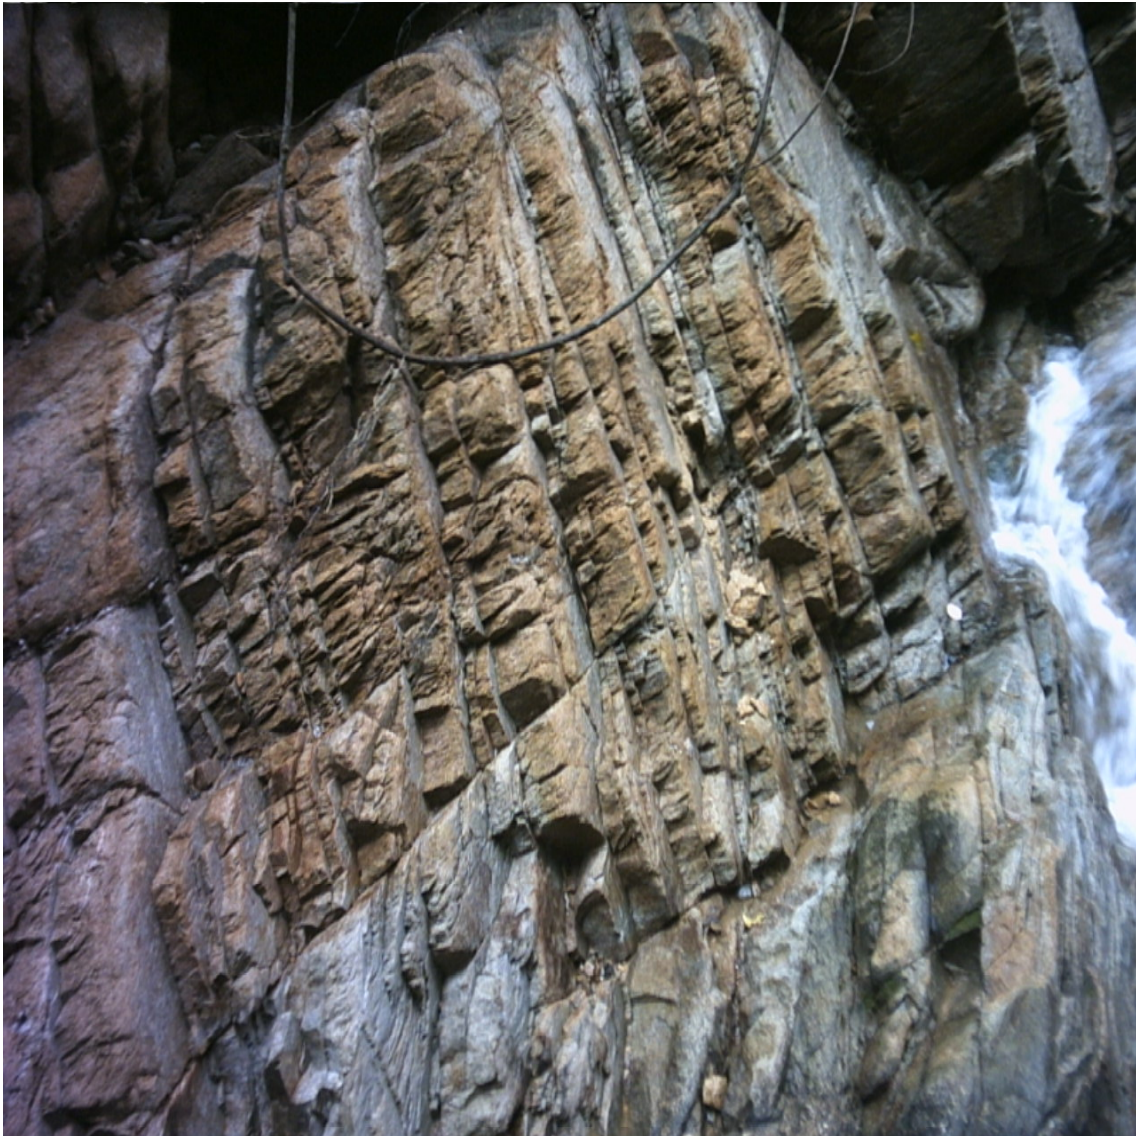
Figura 65: Afloramiento ubicado en el río Ojo de Agua, (punto 26 en el mapa), donde resalta la gran cantidad de diaclasas que fracturan a la roca en pequeños bloques. (rumbo de la foto (N10°E).

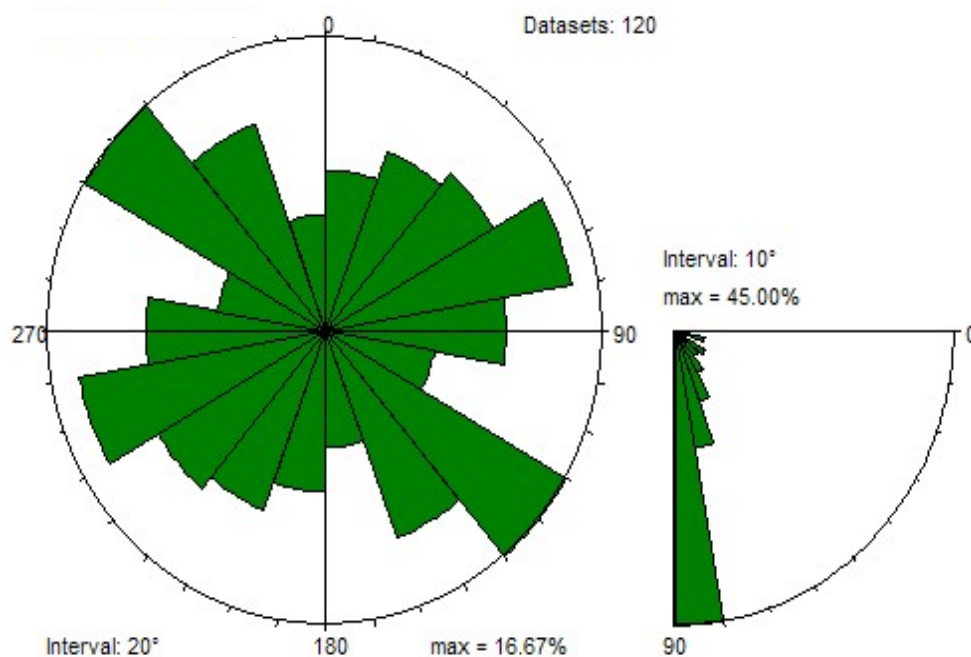
Figura 68: Diagrama de rosa donde se muestran todos los datos de diaclasas medidos en la cuenca.

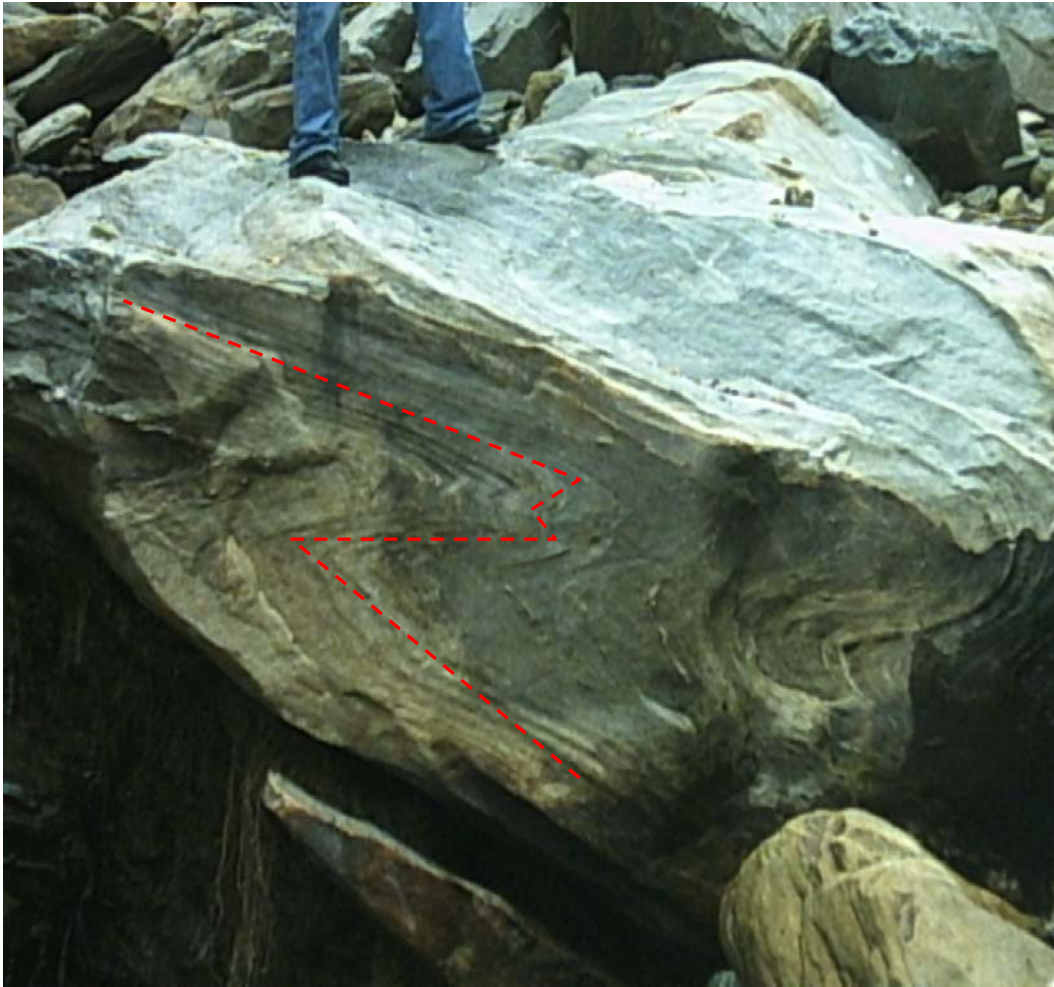
Figura 69: Cantos observados en quebrada La seca, donde resalta claramente un fuerte plegamiento, indicativo de esfuerzos de compresión o cizallamiento que actuaron en la zona.

También se tienen otros elementos que sugieren el grado de actividad tectónica que ha sufrido la zona, sometida a continuas fases de deformación producto del continuo levantamiento de la Cordillera de la Costa (ver figuras 69 y 70).
