CARACTERIZACION DE LOS DISTINTOS MOVIMIENTOS DE MASA ESTUDIADOS DENTRO DE LA CUENCA DE CANOABO ESTADO CARABOBO

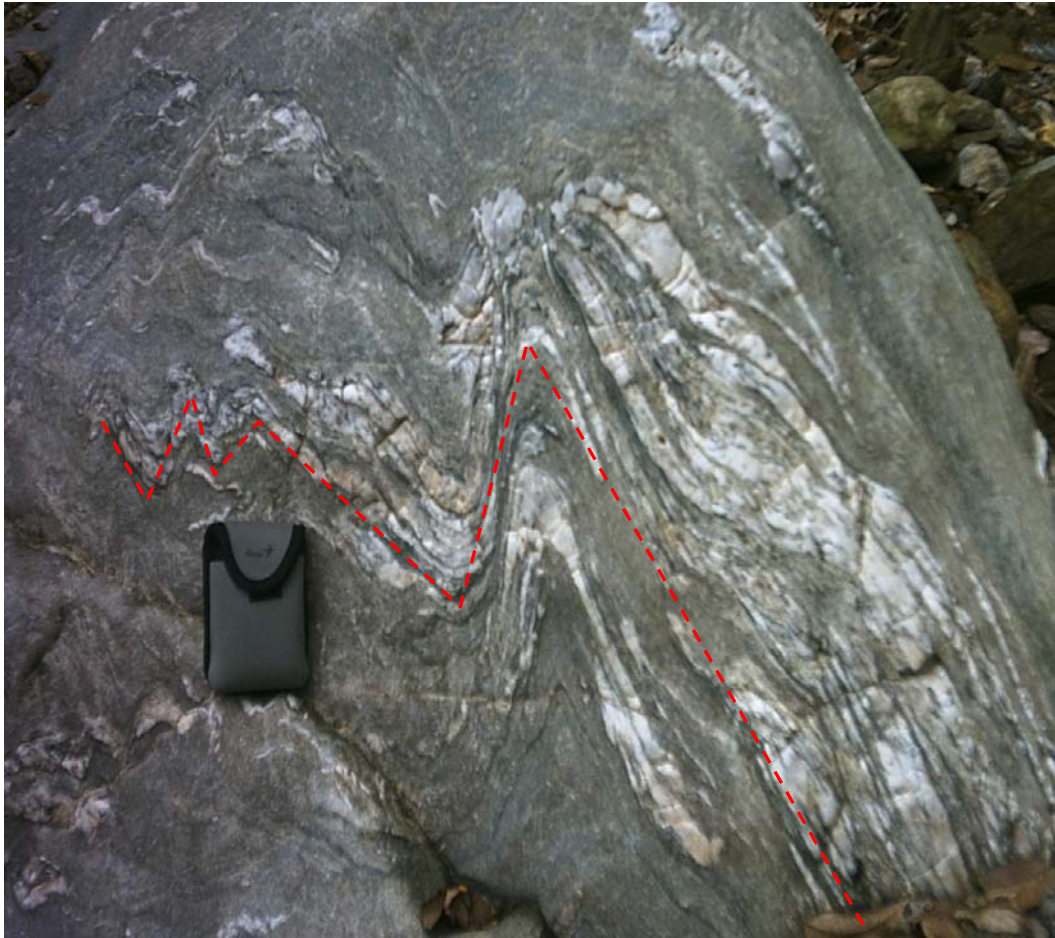
Figura 70: Canto observado en la quebrada La seca, donde resalta el plegamiento de las vetas de cuarzo, indicando esfuerzos compresivos o de cizallamiento que actuaron en la zona.
