PARQUE DEL ESTE, PATRIMONIO EN RIESGO.

Evaluación de las transformaciones del paisaje del Parque Generalísimo Francisco de Miranda, bajo la óptica patrimonial.

Trabajo de grado presentada ante la Universidad Central de Venezuela para optar al Grado Académico Magíster Scientiarium en Arquitectura Paisajista.

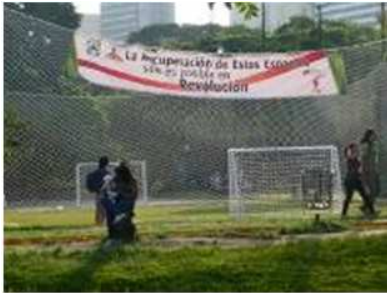
Para el momento de la declaratoria patrimonial, ya varios de los espacios destinados a estacionamiento estaban siendo usados como canchas deportivas, en la actualidad se ha intensificado su uso pero no se han modificado en cuanto a dimensión, una innovación es la incorporación de una cancha de grama artificial entre las islas 14 y 15, como podemos apreciar en la foto anexa, ésta si tiene una afectación en el paisaje, porque a diferencia de las otras canchas, ésta tiene una malla que la rodea.

El paisaje de los estacionamientos se caracteriza por presentar fundamentalmente plantas de los estratos arbóreos y de cobertura.

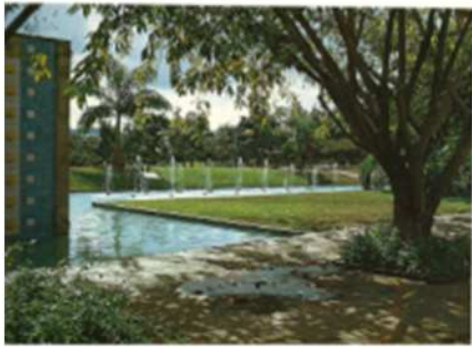
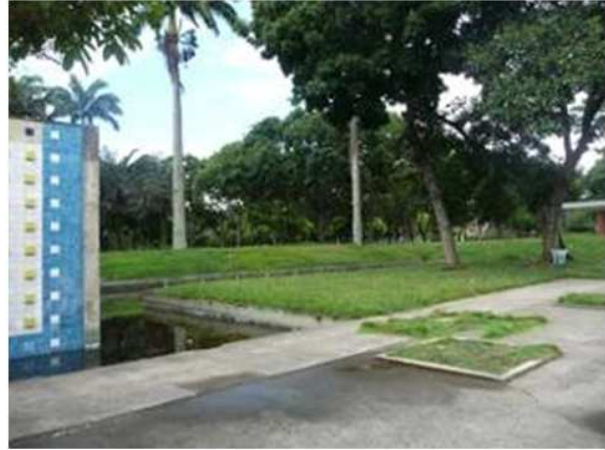
En la imagen se muestra el patio de los azulejos, nótese la fuente funcionando y el árbol de la izquierda. En la imagen actual se evidencia como se ha perdido el efecto del agua e incluso vegetación arbórea que no se ha repuesto, pese a que existen los alcorques.

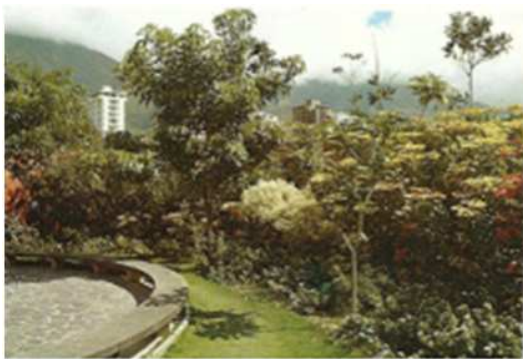
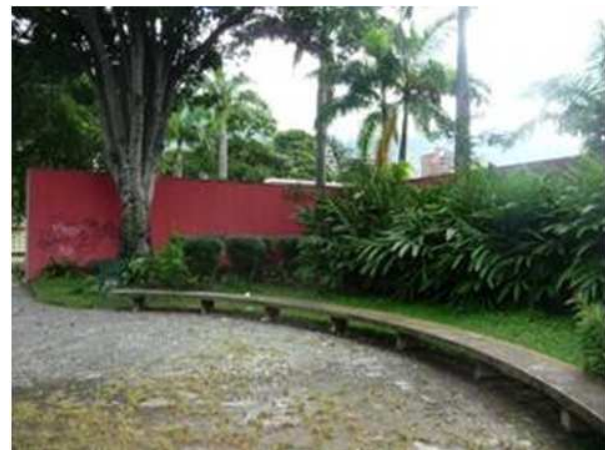
Se han perdido efectos de contraste de color y se ha sustituido por una vegetación más verde, es notoria la pérdida de la pascuita blanca y los papagayos. También podemos apreciar en estas imágenes que existía variedad de vegetación de cobertura y arbustiva en varias escalas. En la foto actual también evidenciamos fallas de mantenimiento en cuanto a las juntas de los pisos y el tratamiento de las paredes.

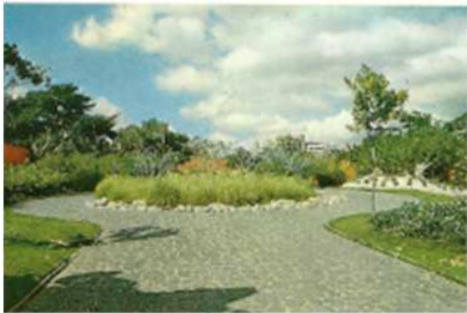
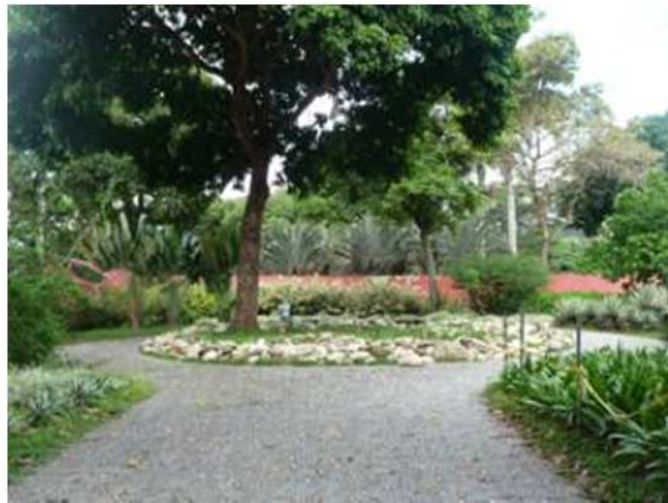
juanero (*Hymenocallis sp*) (primer plano a la derecha) y la pérdida de la vegetación arbustiva de la isla central.

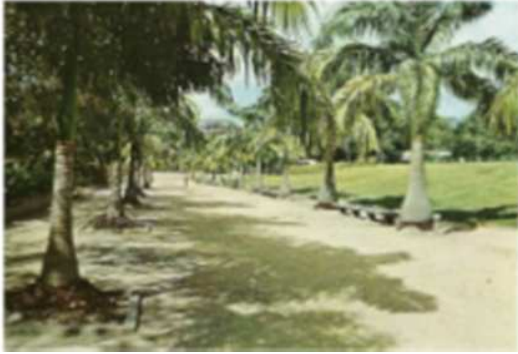
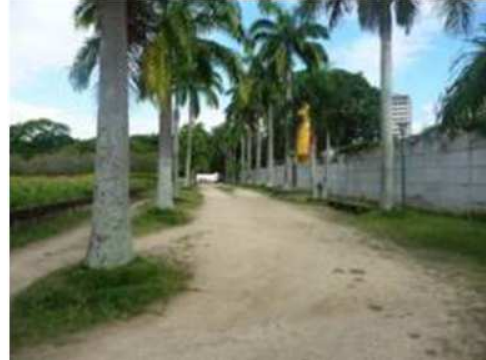
Imagen de 1974 Camino de los Chaguaramos

Esta es la imagen del camino de los Chaguaramos y la situación actual, tomadas del mismo ángulo, nótese la pared del lado derecho por las obras del metro, y las fallas de mantenimiento en el camino de arena.

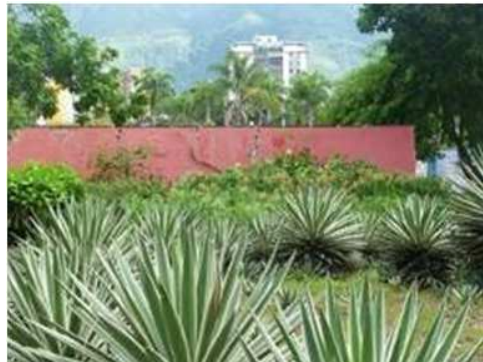
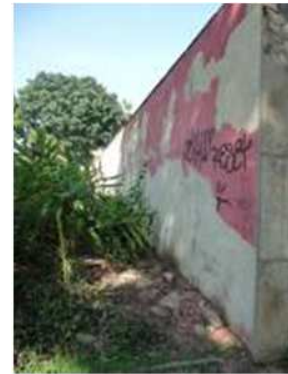
Foto 2

A nivel florístico, en estas imágenes podemos apreciar que contra la pared prácticamente había grama (Foto 1), logrando una gran exposición del muro y por ende, del rojo, justo en el área del acceso, en la actualidad tenemos un arbusto grande que cubre la mitad de la superficie que anteriormente estaba expuesta. (Foto 2).

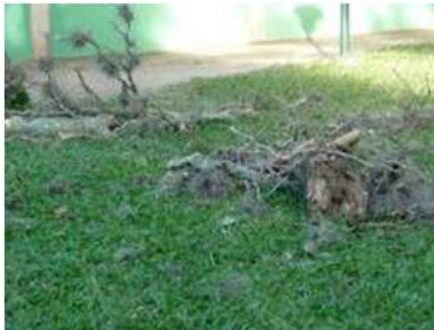
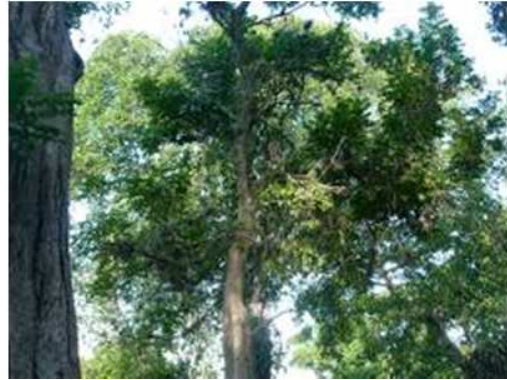
Esta zona es muy biodiversa, ya que en ella según Aristeguieta, se respetaron muchos individuos arbóreos que formaban parte del bosque original, sin embargo es precisamente en esta zona, por la presencia de abundante sombra, que se dispusieron las

que enriquecían el Parque, y de las que en la actualidad no quedan ni vestigios. Ya para el momento del estudio Apside (situación pre-declaratoria) las mismas no existían. Vemos con preocupación el estado de los árboles, con

parásitas y patógenos que atentan contra la salud del patrimonio verde.

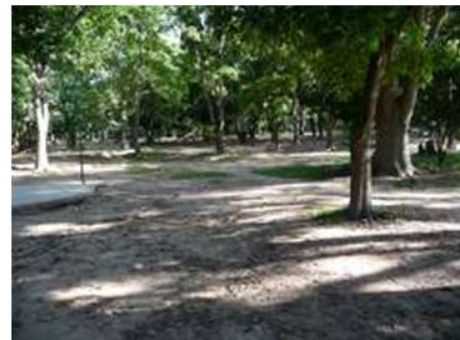
No se ha modificado en demasía, sigue siendo un sitio muy sombreado, de suelos sin vegetación, con un pisoteo excesivo acentuado

por la presencia de los kioscos piñateros (que no formaban parte del proyecto original), de imagen desordenada, donde no se evidencia la siembra arbórea en grupos.

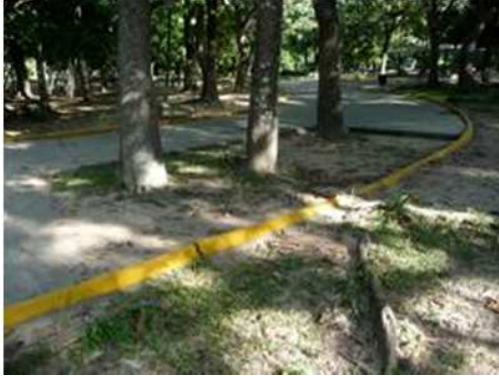
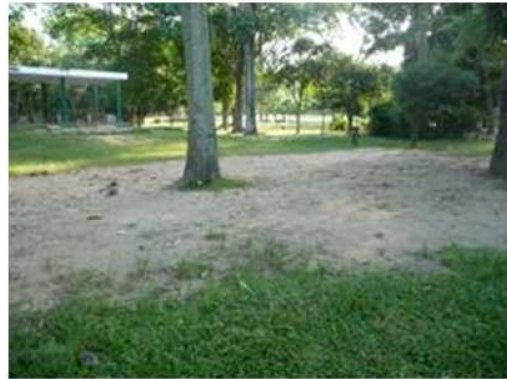
Foto 1

El diagnóstico que hizo Apside reportó un deterioro importante en la zona (Foto 2), producto de la sombra excesiva y el sobreuso en esa oportunidad las recomendaciones estuvieron orientadas a desestimular el uso de los kioscos piñateros.

En la imagen 1 se evidencia la fragilidad del paisaje diseñado, cuando ni siquiera las obras civiles son capaces de contener el avance de la vegetación que crece espontáneamente y luego es consolidada por el personal de mantenimiento, o bien mediante acciones de omisión, o lo que es peor aún, haciendo modificaciones a las caminerías.

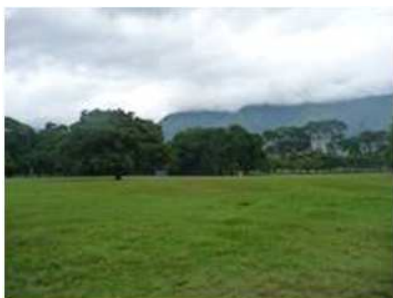
El paisaje de esta zona esta caracterizado por los espacios abiertos engramados

bordeados de vegetación arbórea cuya copa bloquea las edificaciones y logra el efecto visual de continuidad verde con el Ávila, dando la sensación de que el parque no esta inmerso en la ciudad . Al ser los engramados los protagonistas del paisaje de esta zona, el mal estado de

los mismos, es un símbolo de deterioro que desvaloriza el conjunto, en las imágenes anexas se aprecia desde suelos desprovistos de grama por sombra excesiva y

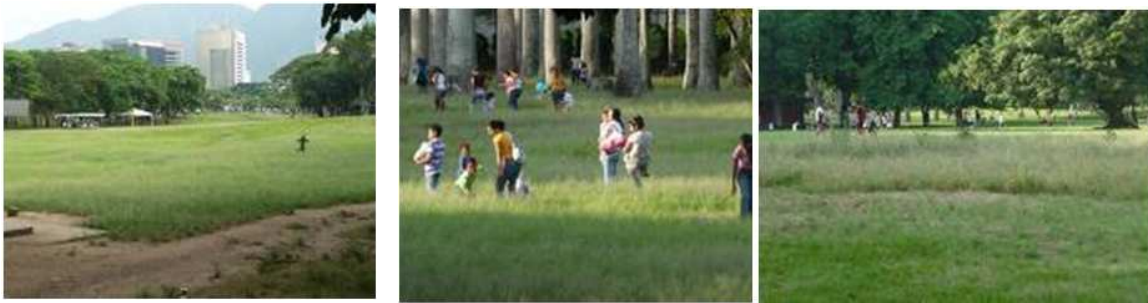
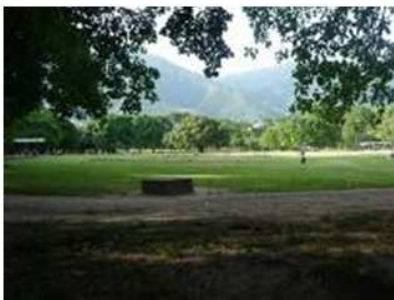
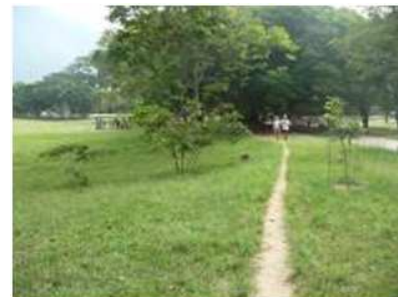
sobrepisoteo, hasta sitios donde la grama le da por las rodillas a los usuarios, lo que pone en evidencia problemas de frecuencia y tipo de mantenimiento. Esto en particular, si es una novedad con respecto a los problemas que había inventariado Apside.

Así mismo podemos identificar en las imágenes caminos de trotadores que bordean prácticamente toda la zona, lo que indican un problema de gestión.

Hay también intentos por plantar alguna vegetación arbórea, con estructuras de protecciones para los individuos jóvenes y otros sin ellas, en esta zona con criterios de selección de reposición vegetal correctos.

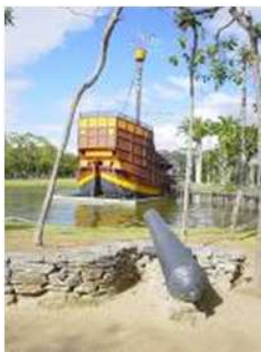
Foto 1 Nao Santa María

Evidentemente hay una afectación sobre el paisaje diseñado producto de la construcción del Leander. En las imágenes anexas (fotos 1 y 2), podemos comparar las dimensiones de ambas estructuras, pero hay que acotar que si bien la Nao también fue un añadido, ésta se colocó en ese sitio previo a su declaratoria como patrimonio, por lo que su inclusión en el Parque no tiene la misma connotación.

Así mismo, podemos evidenciar que a nivel de escalas, la Nao era una estructura que no superaba en tamaño al dosel de las plantas mayores circundantes, no así el Proyecto Leander.

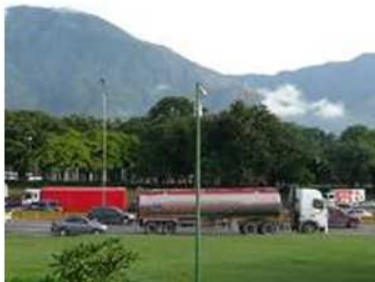
Foto 4

Por ventura, el efecto de la fachada proyectado con las velas (foto 2 y 3) no se materializó⁸ como podemos evidenciar en fotos recientes (Fotos 4,5 y 6), y el impacto

visual de los mástiles del buque es, para efectos de la modificación del paisaje diseñado, mucho más benévolo.

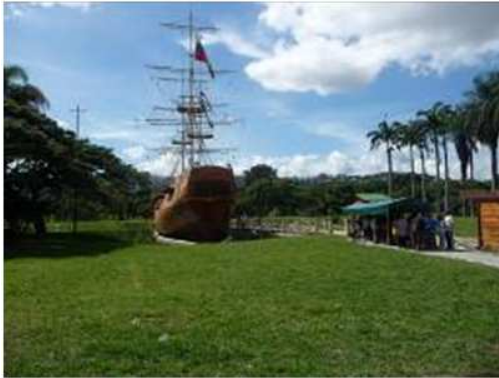
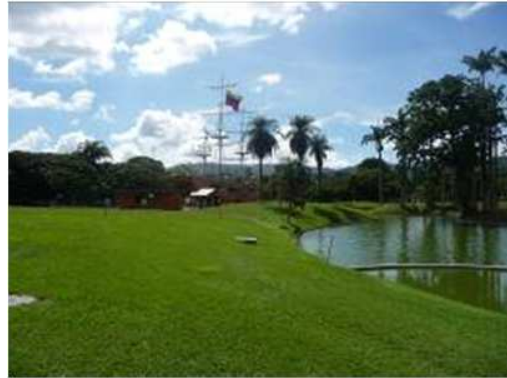
La mayor afectación al paisaje se da desde la escala peatonal desde la parte interna del Parque, como podemos apreciar en imágenes recientes.

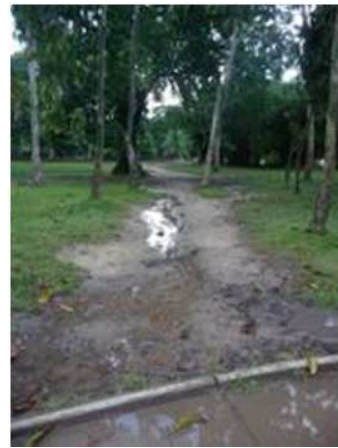
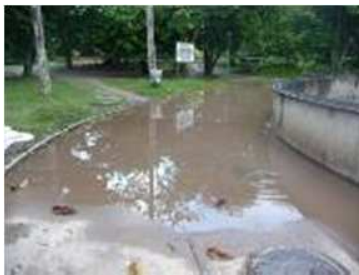
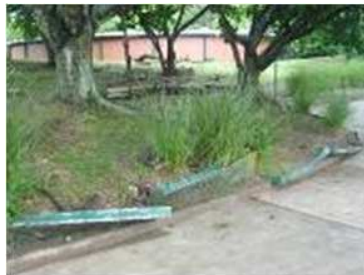
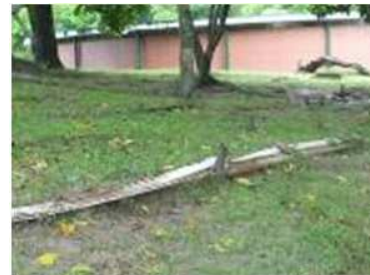
Se presentan evidentes problemas de infraestructura, que acentúan los temas, que desde hace 10 años se conocen en torno a la insuficiencia de las caminerías y las zonas de los animales, se intento hacer algunas mejoras estructurales a través de la incorporación de unas caminerías modulares de muy poco ancho que lejos de solucionar el problema, lo agravaron porque consolidaron pasos en sitios originalmente contemplados para plantíos. El paisaje en si no ha cambiado mucho, se notan desmejoras en el mobiliario y la red de drenajes

Esta zona tiene un sobreuso notorio que se evidencia en el estado de los suelos, ahora potenciado por la inclusión del Leander.

En las fotos anexas podemos ver la utilización de bancos, en muy mal estado, como barreras contenedoras de los suelos, esto deteriora la apariencia estética del lugar y acentúa las fallas de mantenimiento que atentan contra el patrimonio.

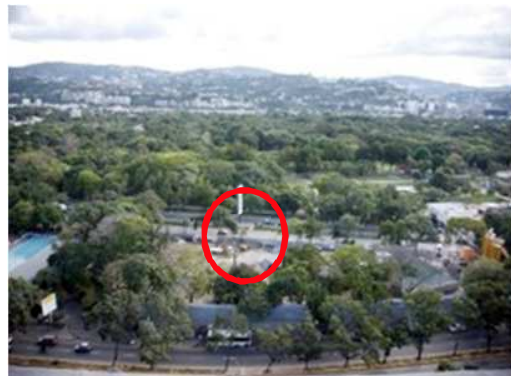
Las obras del Metro, también han propiciado otros atropellos ambientales como la deforestación ocurrida en el vecino Parque Miranda, donde se eliminaron 147 árboles adultos para instalar una planta concretera, sin conformidad de uso, que dicho sea de paso, pudo y debió haberse colocado en un sitio más feliz.

Los árboles de Parque Miranda contribuían a su vez, de manera externa con la construcción de esa barrera visual arbórea que mimetizaba las edificaciones y le daba otro carácter espacial al parque.

Así mismo, y como consecuencia de la actividad de la concretera se produjo una contaminación del aire con Sílice, que fué inventariada por los vecinos y controlada gracias a la protesta sistemática de éstos, vale la pena destacar que las autoridades competentes fueron notificadas del problema que incidía directamente en la salud de las especies vegetales y animales que hacen vida en el parque, y el Minamb e Inparques ni siquiera se pronunciaron al respecto, lo que evidencia una debilidad institucional que atenta contra la preservación patrimonial, y si bien son efectos externos al parque, todos, los ciudadanos y más aún las instituciones debemos velar por nuestros bienes valiosos.

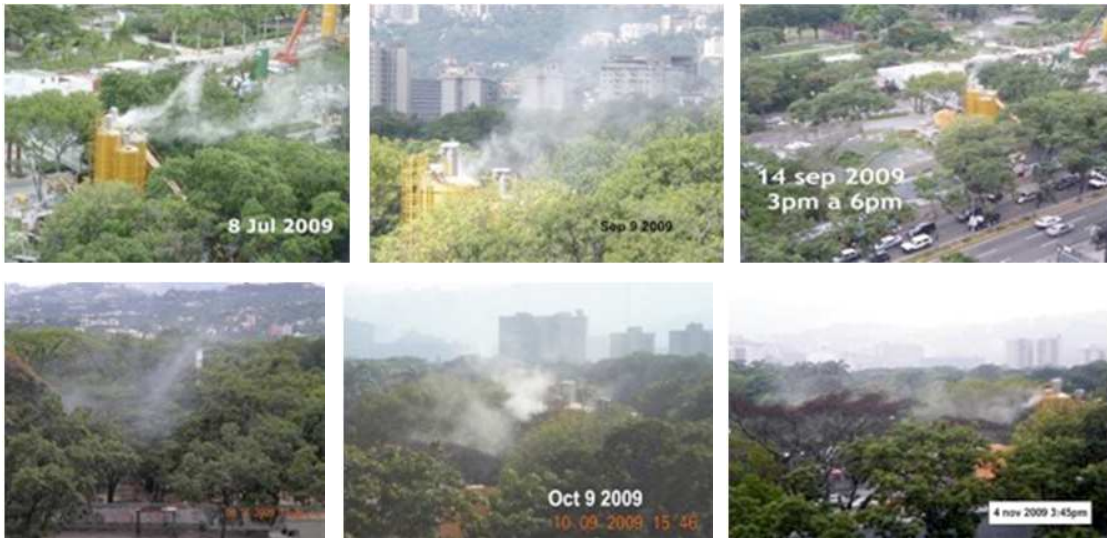
Las imágenes que vemos a continuación se explican por si solas.
