# **ESTUDIO DE FACTIBILIDAD DE ACTUALIZACION TECNOLOGICA DE LA PLANTA PUNTO FIJO DE C.A.D.A.F.E.**

PRESENTADO ANTE LA ILUSTRE  
UNIVERSIDAD CENTRAL DE VENEZUELA  
POR LOS BACHILLERES:

PARA OPTAR AL TITULO DE  
INGENIERO MECANICO

CARACAS, 2000

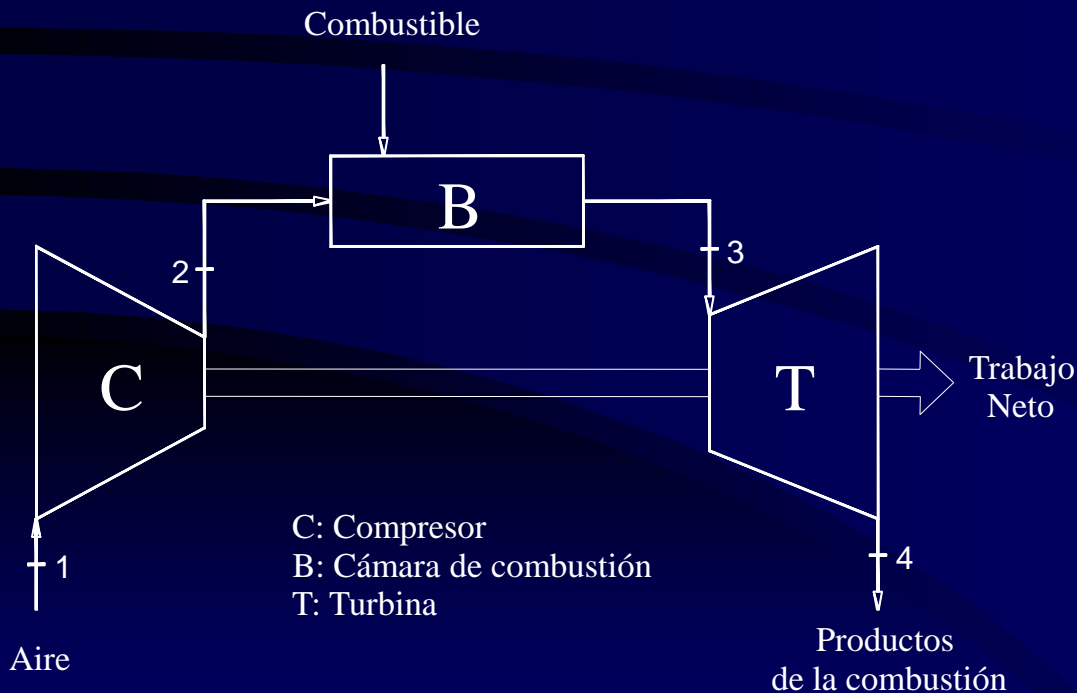
- Principio de funcionamiento

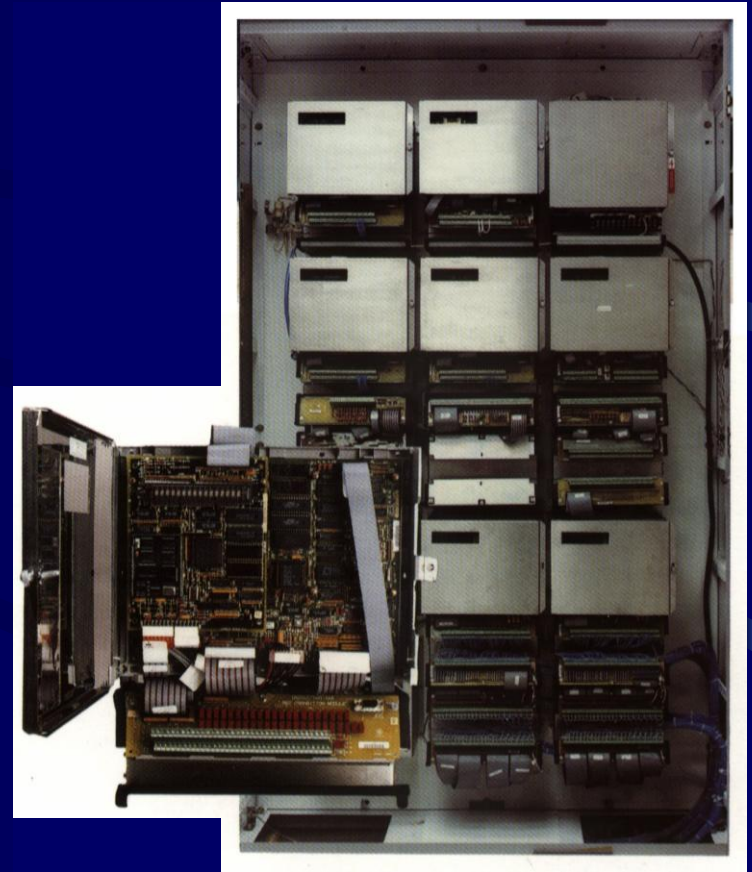
# Sistema de Control SPEEDTRONIC Mark V

## Mark V TMR

Utiliza tres sistemas independientes de control y protección.

## Mark V SIMPLEX

Sistema de control provisto de un canal sencillo.

- Es recomendable la instalación del sistema de control SPEEDTRONIC Mark V a todas las unidades de la planta, ya que esto permitiría tener una mayor confiabilidad en el uso de esta maquinas. Esta labor puede ser realizada a la par de los trabajos de rehabilitación para cada unidad.

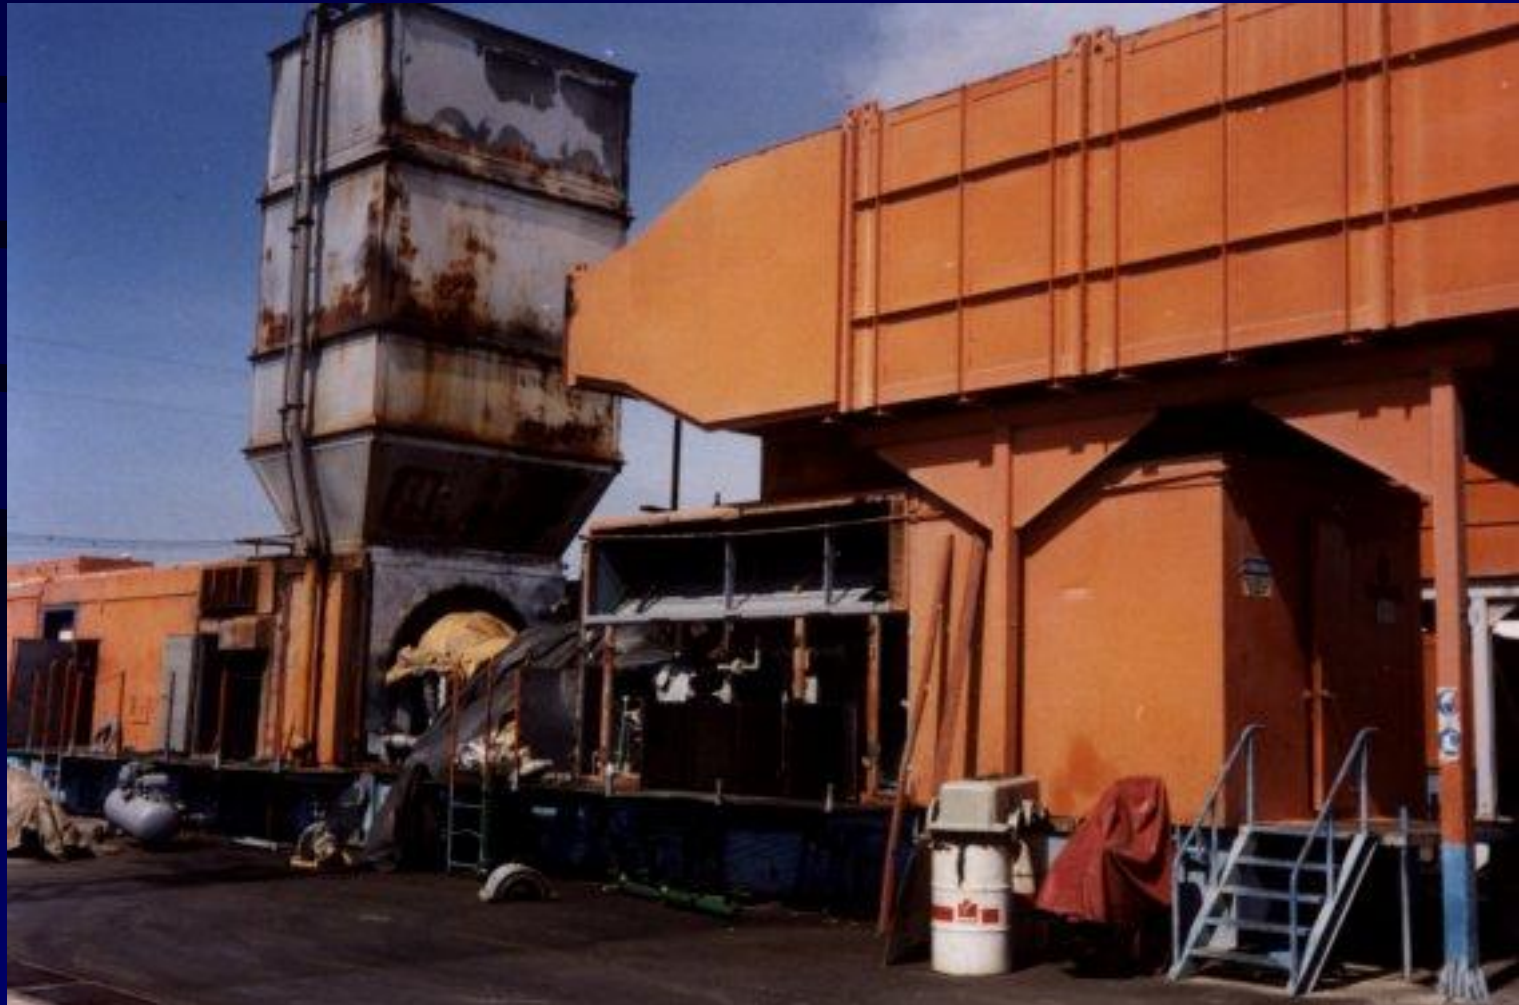
- Inspección visual de la Planta (Unidad N° 7):

- La unidad número siete se encuentra en la fase final del mantenimiento mayor, siendo la principal falla presentada en los últimos dos años el disparo por alta temperatura de escape.

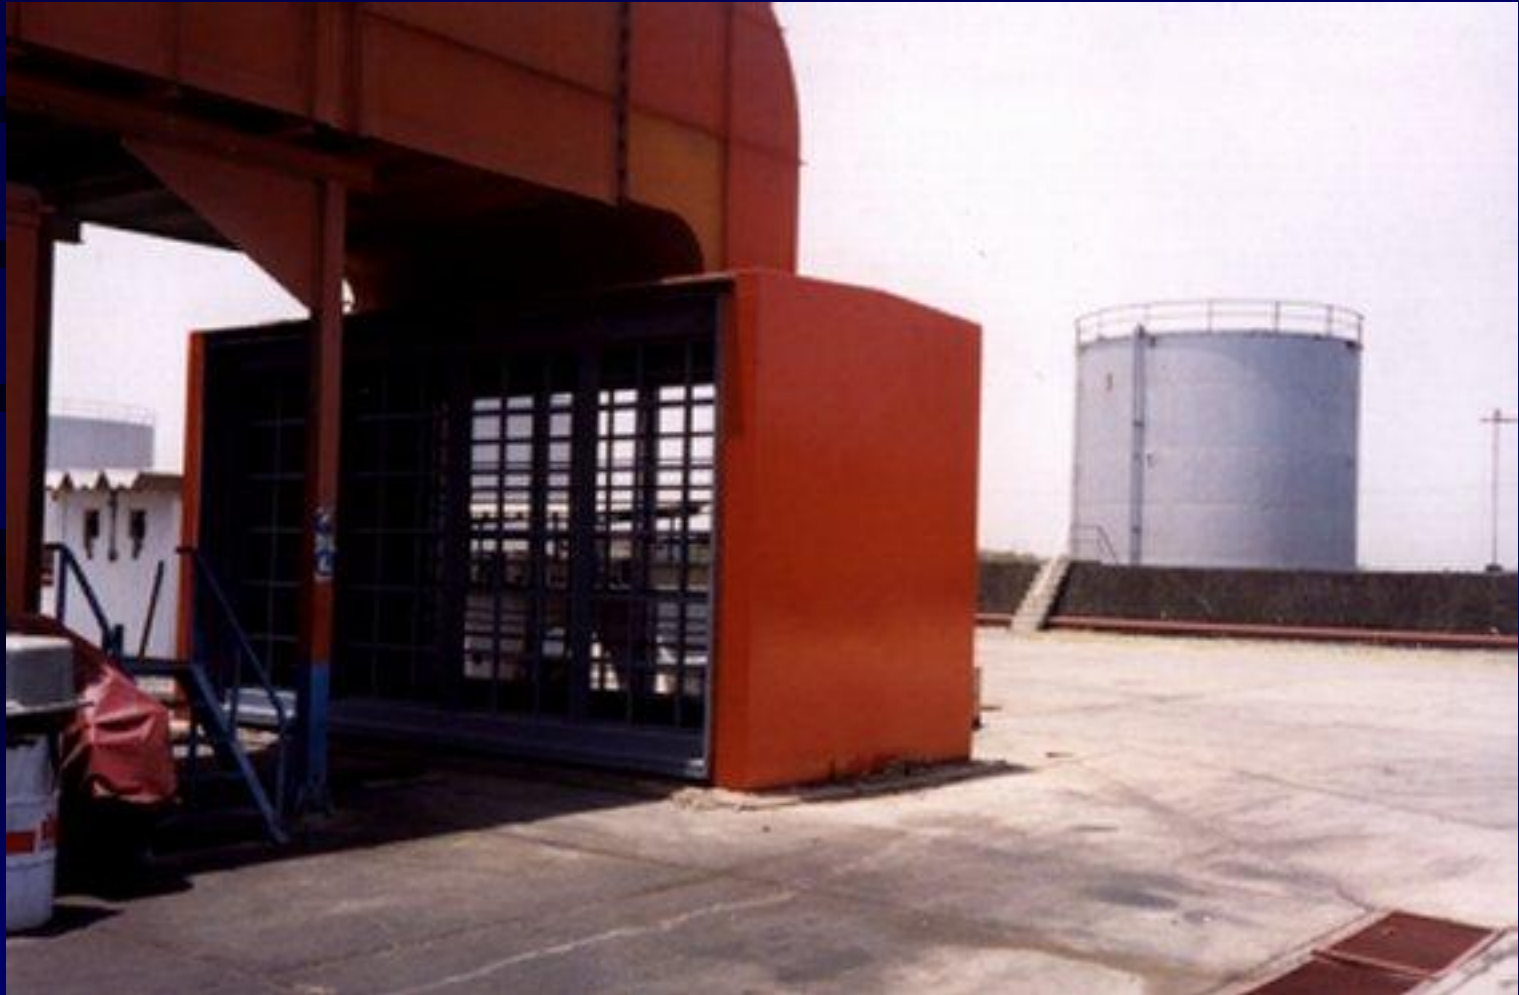
- Inspección visual de la Planta (Unidad N° 7):

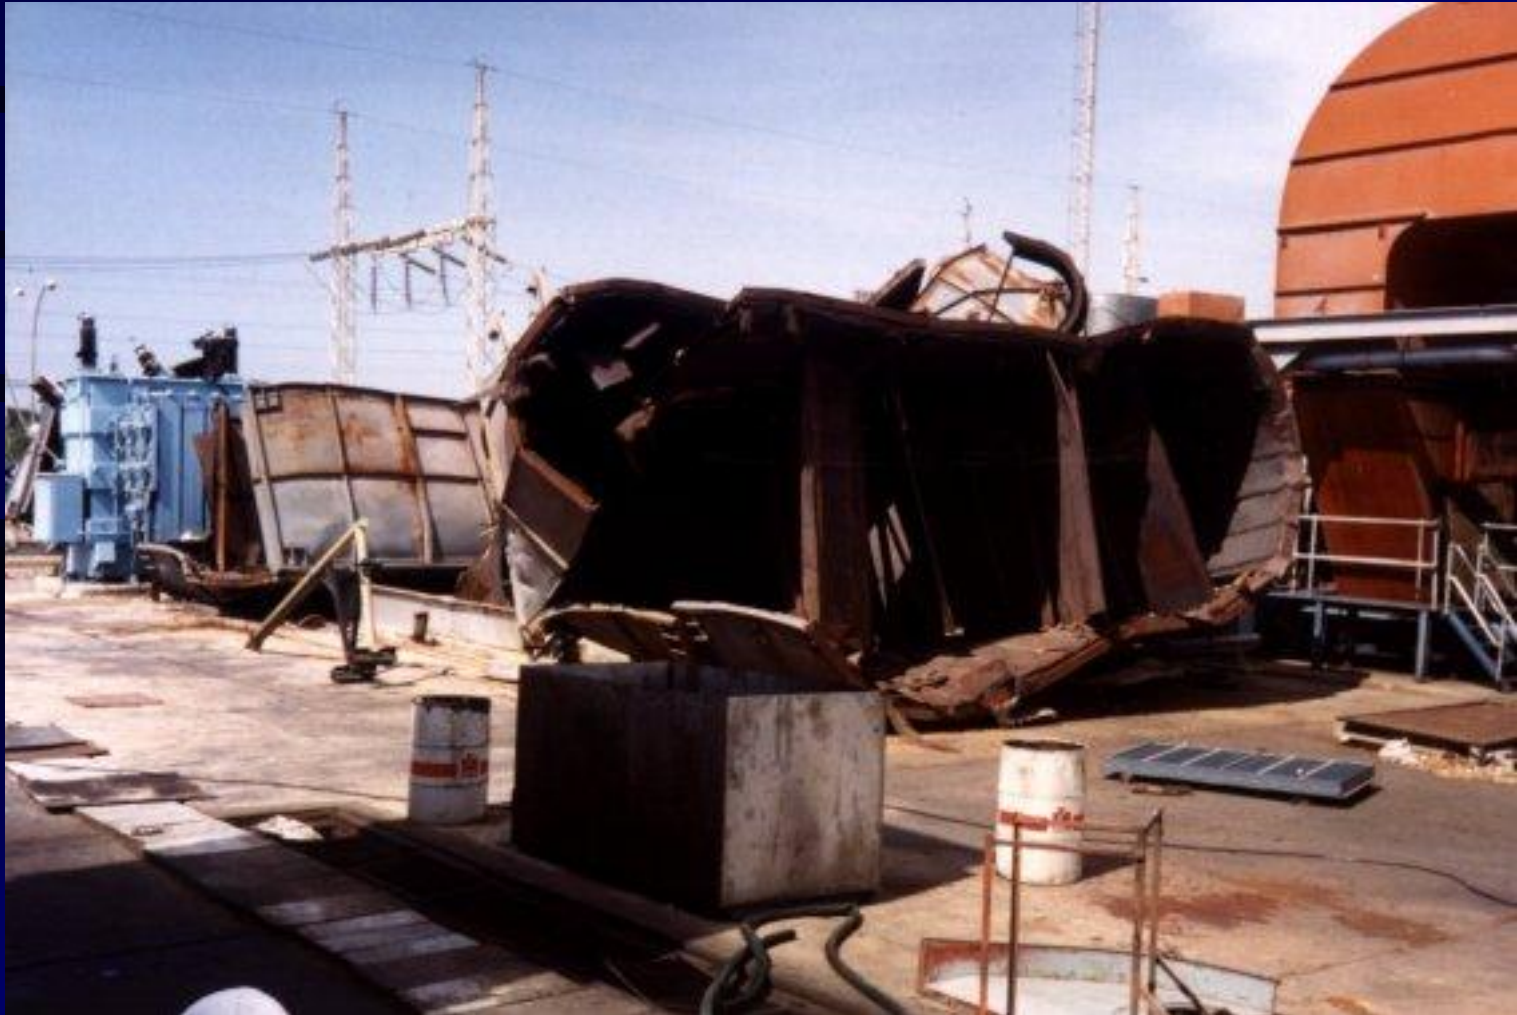
- Inspección visual de la Planta (Unidad N° 14):

- La unidad número catorce tenía poco tiempo funcionando luego de la realización del mantenimiento mayor, cuando ocurrió la explosión del plenum de escape y actualmente esta en proceso de licitación su rehabilitación. En el período que estuvo en operación presentaba como principal falla los disparos por altas vibraciones en el rotor compresor-turbina.

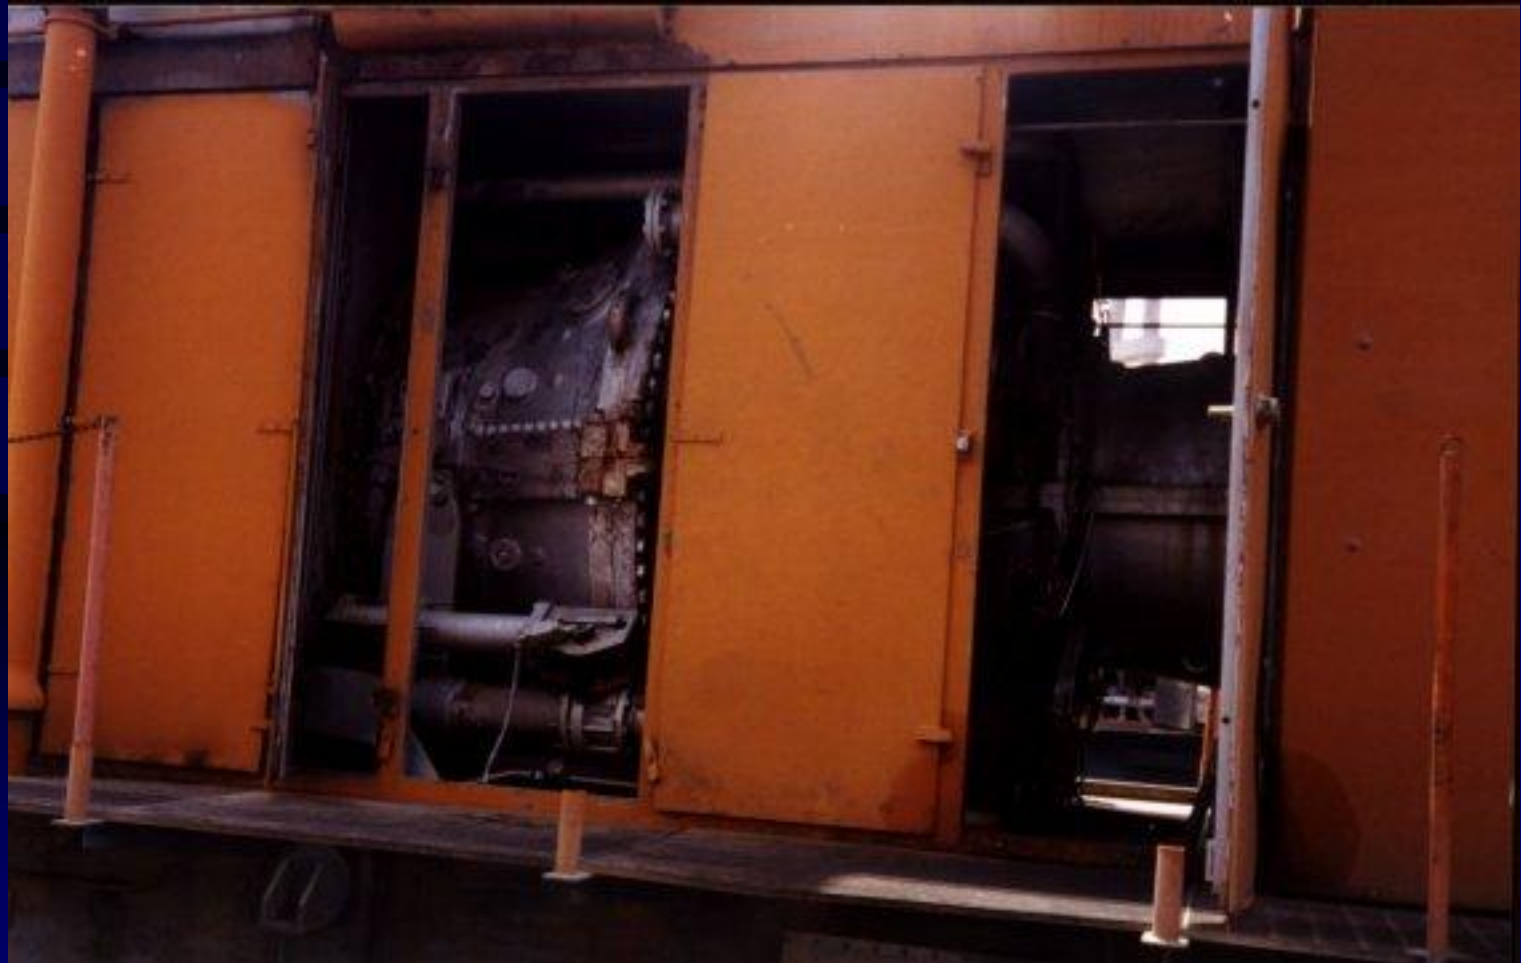
- Inspección visual de la Planta (Unidad N° 12):

- La unidad número once se encuentra en avanzado estado de deterioro, ya que esta “canibalizada”, lo que hace que su recuperación sea muy costosa y requiera mucho tiempo.
- La unidad número doce tiene fugas de aceite lubricante y de gases producto de la combustión, no tiene bomba de combustible líquido y carece de algunas puertas de sus compartimentos. El sistema de control no permite tomar lecturas del funcionamiento de la máquina. Es importante recalcar que la unidad carece de la bomba de combustible líquido, lo que obliga a su utilización solo con Gas Natural.
- La unidad número trece tiene fugas de aceite lubricante y de gases producto de la combustión, además carece de compuertas en distintos compartimentos que inutilizan el sistema contra incendios y del manómetro que mide la presión diferencial de los filtros de lubricante. Su principal falla es el bloqueo de su generador.

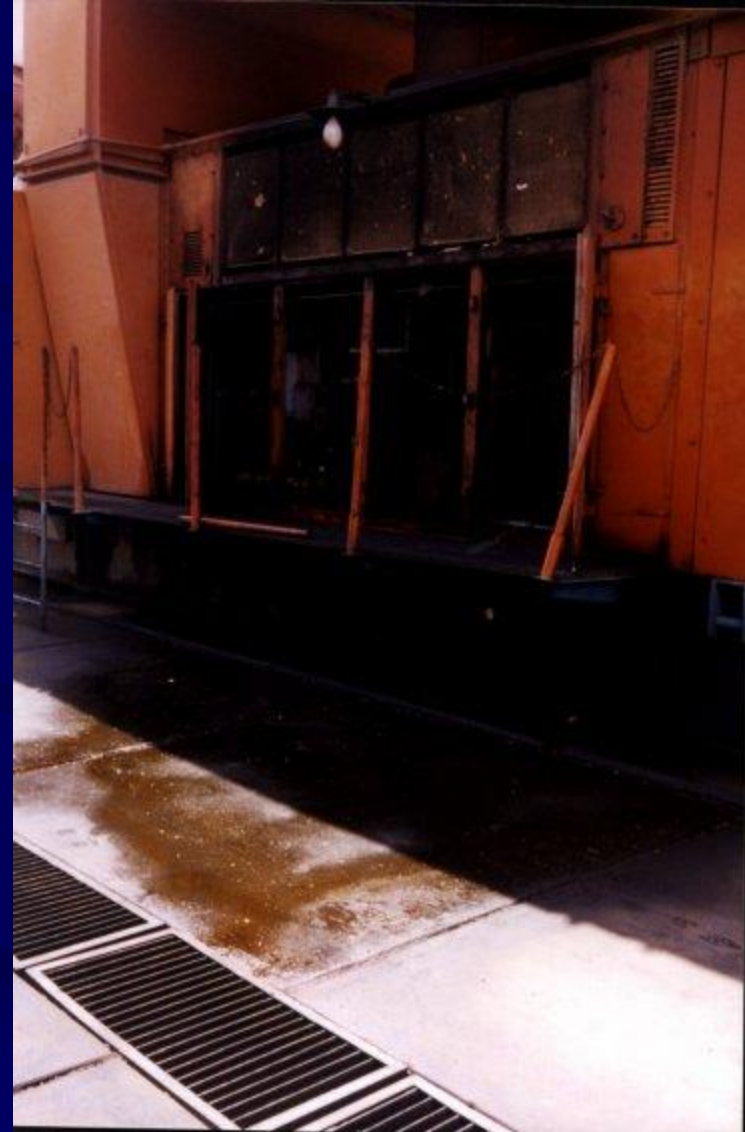
- Inspección visual de la Planta (Unidad N° 12):

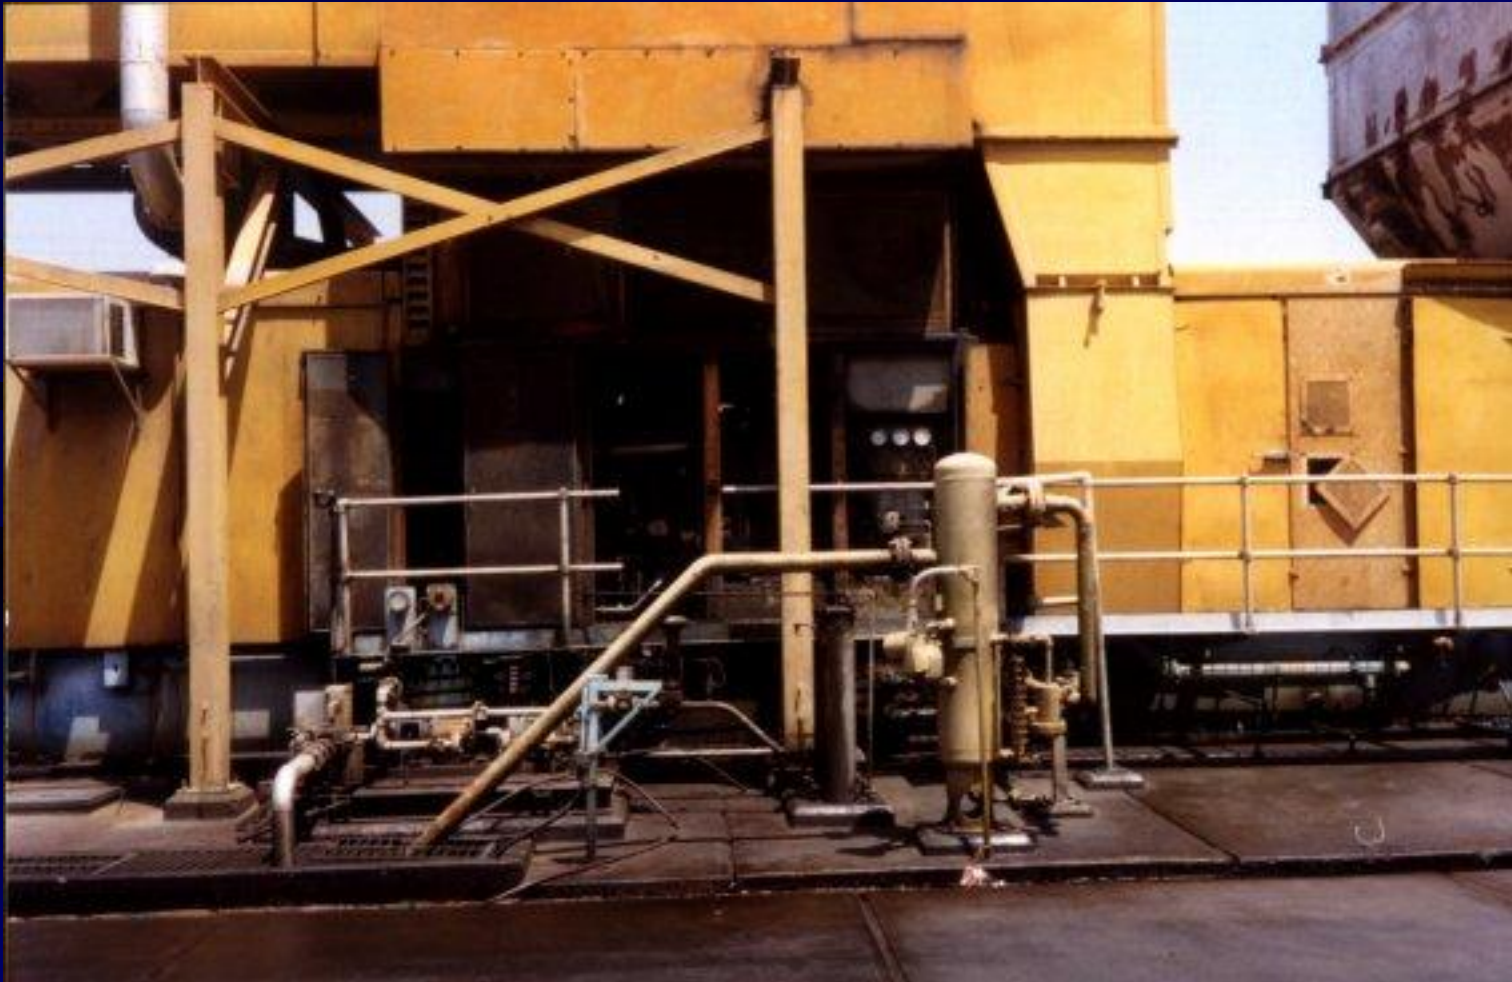
- Inspección visual de la Planta (Unidad N° 10):

- La unidad número diez solamente funciona con combustible líquido por no tener completo el sistema de inyección de gas natural, presentando fugas de combustible y de lubricante en el compartimento de accesorios y de gases de la combustión en el compartimento de la turbina. Carece de compuertas en distintos compartimentos que inutilizan el sistema contra incendios y su principal falla se debe a disparos por alta temperatura de escape.

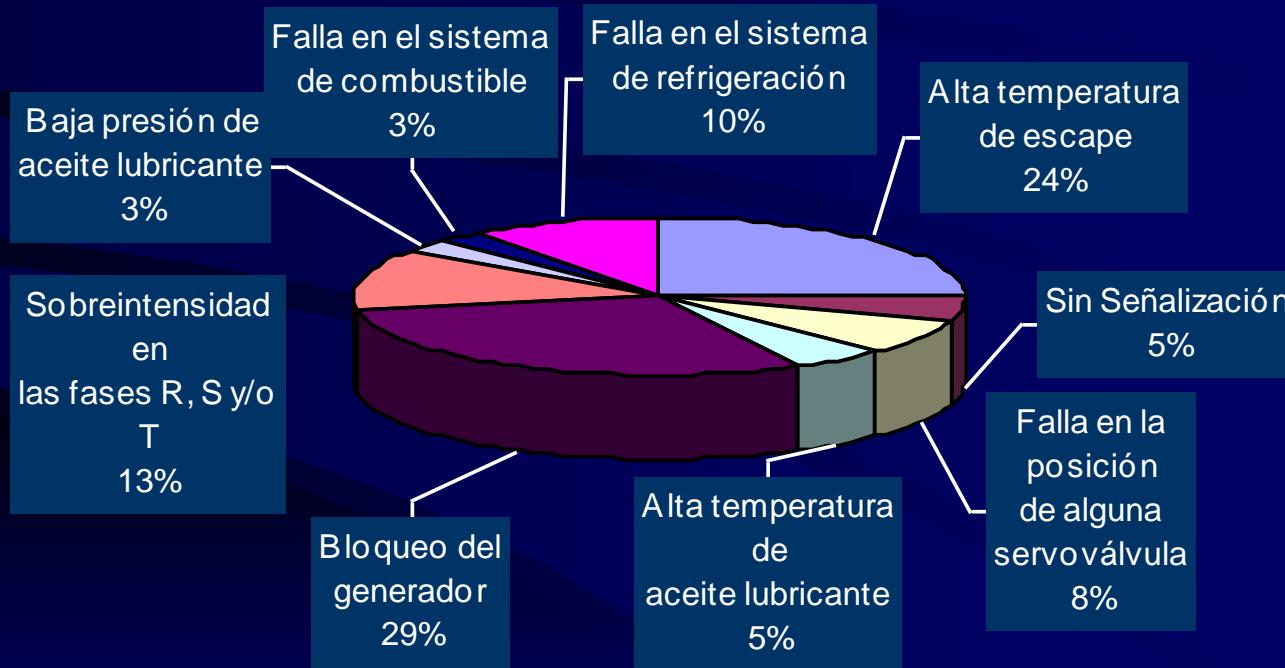
# Estadísticas de fallas presentadas

Resumen de fallas presentadas por las unidades de la Planta Punto Fijo durante el año 2.000
