**COMPORTAMIENTO A LA FATIGA Y CORROSIÓN-FATIGA DE LA
ALEACIÓN DE ALUMINIO 7075-T6 RECUBIERTA CON TiN**

Trabajo de Grado presentado a la ilustre Universidad Central de Venezuela para optar al título de Magister Scientiarum en Metalurgia y Ciencias de los Materiales.

Caracas, Mayo de 2003

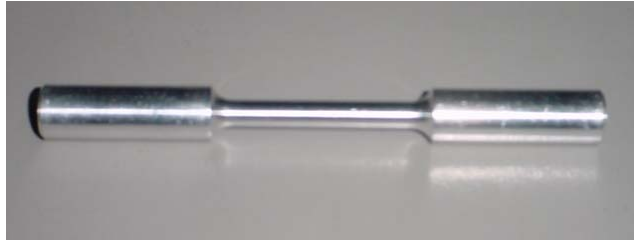
Figura 20. Probeta fabricada para ensayos de tracción.

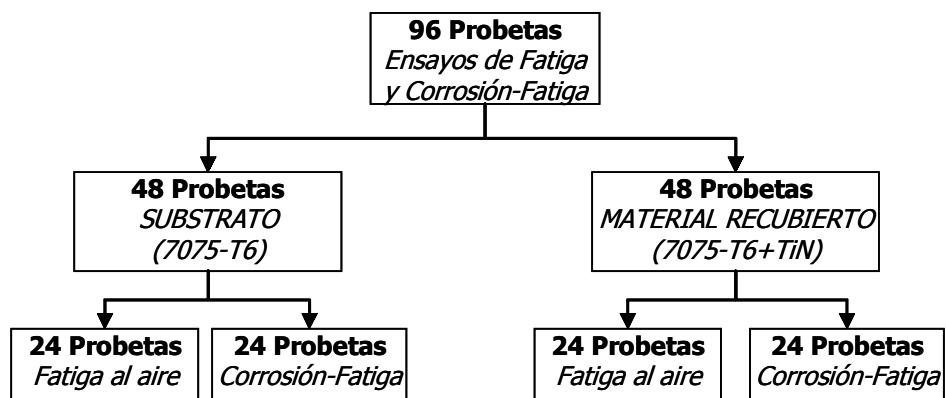
Tomando en cuenta que la norma ASTM E739 establece como recomendable el ensayo de veinticuatro (24) probetas, distribuidas en cuatro (4) niveles de esfuerzo, para obtener una ecuación de BASQUIN estadísticamente confiable, se procedió a la elaboración de noventa y seis (96) probetas para ensayos de fatiga y corrosión-fatiga, en condición de flexión rotativa. Cuarenta y ocho (48) de éstas probetas fueron empleadas en partes iguales (24 y 24) para evaluar fatiga y corrosión-fatiga del sustrato, y las otras cuarenta y ocho (48) se emplearon para evaluar, también en partes iguales, el material recubierto con TiN. La figura 21 ilustra esquemáticamente la distribución de las probetas fabricadas para ensayos de fatiga y corrosión-fatiga. Todas estas probetas fueron fabricadas con las dimensiones indicadas en la figura 19. La figura 22 muestra una de las probetas fabricadas para ensayo de fatiga.

Figura 21. Distribución de probetas fabricadas para ensayos de fatiga y corrosión-fatiga.

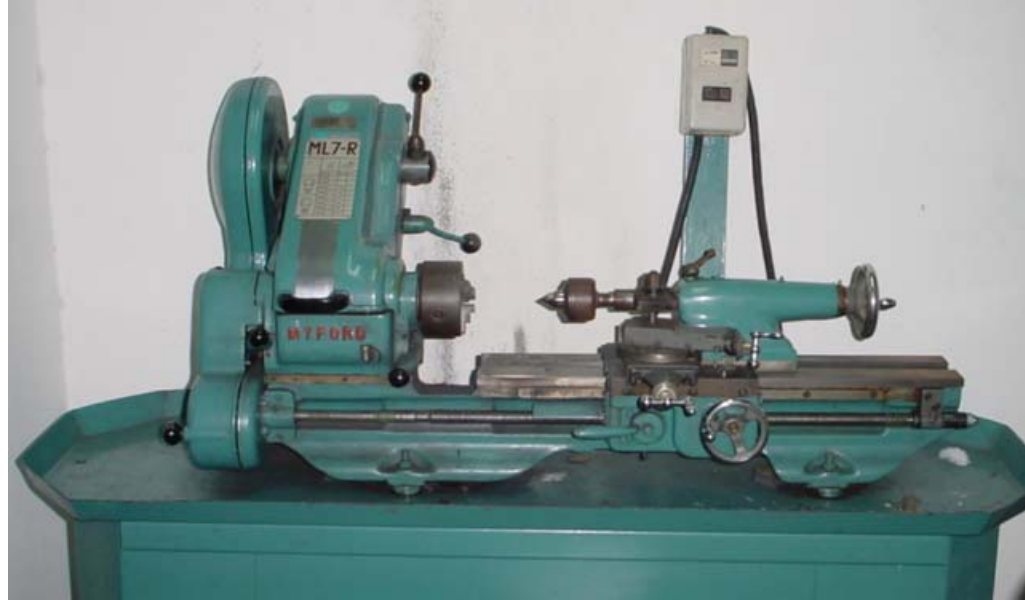
Figura 23. Torno Myford ML7-R.

Debido a que las discontinuidades superficiales suelen actuar como concentradores de esfuerzo que propician la nucleación de grietas por fatiga, se hizo necesario efectuar un pulido de las probetas de fatiga, específicamente de su sección calibrada, antes de ensayarlas. Más aún se hizo necesario el pulido, al tener en cuenta que luego de fabricadas las probetas presentan entallas circunferenciales generadas por el maquinado, las cuales por tener una dirección perpendicular al esfuerzo que se aplica durante los ensayos en flexión rotativa, disminuyen la resistencia a la fatiga del material [FORREST 1972]. De esta manera, cada una de las probetas fabricadas fue lijada en seco con papeles esmeril de SiC, de granulometrías entre 600 y 1200, en dirección paralela al eje longitudinal de la probeta. Durante este pulido intermedio se empleó un torno marca *Myford*, modelo *ML7-R* (ver figura 23), que permitió aprovechar su velocidad de giro para agilizar el proceso y obtener un lijado diagonal. Posteriormente, empleando el mismo torno se efectuó un pulido fino

usando paño y alúmina de 0.3 μm .

Mediante el pulido de las probetas de fatiga se logró reducir el valor de la rugosidad promedio (Ra) en la superficie de su sección calibrada, aproximadamente de 0.4 μm a 0.1 μm , en las condiciones posterior a la fabricación y posterior al pulido, respectivamente. Estos valores de rugosidad fueron medidos con un microscopio de interferometría óptica, o perfilómetro, marca **Zygo** (figura 24). La medición se efectuó en tres (3) puntos diferentes sobre la superficie de la sección calibrada de cuatro (4) probetas.

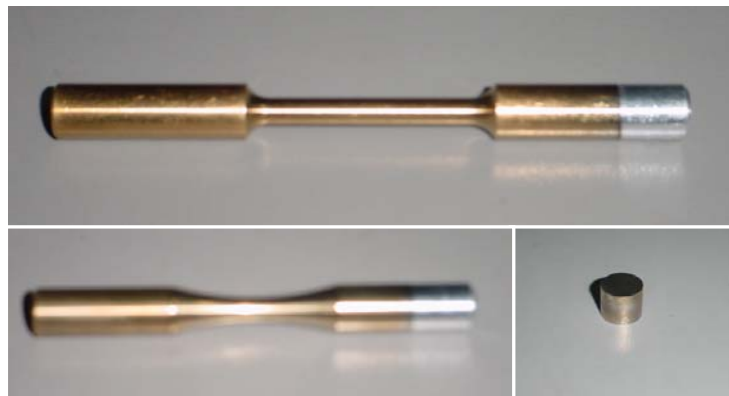
Figura 27. Probetas recubiertas con TiN.

Siguiendo el procedimiento descrito, para el cual se emplearon tanto blancos de titanio como gases (Ar, N₂) de alta pureza, se llevó a cabo la deposición del recubrimiento de TiN sobre probetas de tracción y de fatiga y corrosión-fatiga, como las mostradas en las figuras 20 y 22, respectivamente. También se efectuó la deposición sobre un tercer tipo de probetas, que permitieron evaluar la composición química, espesor, esfuerzos residuales y dureza absoluta, del recubrimiento. Dichas probetas se obtuvieron luego de cortar trozos de 15 mm de las barras de aleación de aluminio 7075-T6 adquiridas, quedando en forma de cilindros de 12.7 mm de diámetro y 15 mm de largo. Uno de estos cilindros se puede apreciar en la figura 26; mientras que en la figura 27 se aprecian los tres tipos de probetas fabricadas, luego de haber sido recubiertas con TiN.

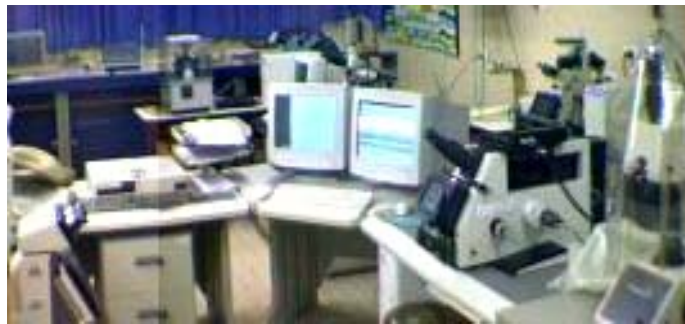
Figura 29. Sistema analizador de imágenes LECO IA-3001.

La observación por microscopía óptica de las muestras se hizo mediante un analizador de imágenes marca *LECO*, modelo *IA-3001* (ver figura 29).

realizando abrasión durante 20 seg. Con el analizador de imágenes *LECO IA-3001* (figura 29) se midieron los valores de D_{cs} y D_{cr} y se introdujeron en la ecuación (1).

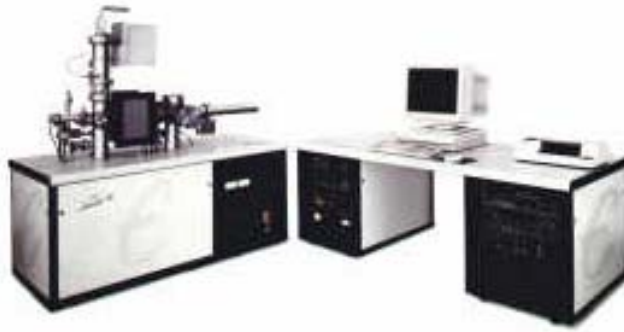
Figura 30. Equipo de SNMS Leybold INA 3.

La SNMS es una técnica que sirve para evaluar la composición química de casi cualquier muestra, puesto que el flujo de átomos expulsados desde la muestra es representativo de la estequiometría de la capa más externa, o superficie, de la misma. En esta técnica la muestra es bombardeada con iones de un gas noble que tienen una energía en el intervalo de 0.5 a 5.0 keV. Esto conlleva a la expulsión de átomos y moléculas de la muestra, que abandonan la superficie de la misma. El flujo de partículas expulsadas consiste de iones y de átomos neutros, o no ionizados. Los átomos neutros son detectados mediante una postionización de los átomos expulsados de la superficie. Esta postionización puede ser llevada a cabo usando láser o bombardeo de electrones, de los átomos que ingresan a un analizador de masa. La probabilidad de expulsar átomos ionizados de una superficie puede variar entre 10^{-5} y 10^{-1} y depende significativamente de la composición superficial; la mayoría de las partículas expulsadas, entre 90 y 99.9999% de las mismas, son neutras (no ionizadas). Esta pequeña sensibilidad a la composición superficial permite una mejor estimación cuantitativa de la estequiometría. Las mediciones que se efectúan con SNMS tienen una precisión aproximada de ± 1 en porcentaje atómico; mientras que el límite de detección está en el intervalo de 0.1-1 en porcentaje atómico, dependiendo del elemento.

Tomando un cilindro como el mostrado en la figura 26, pero recubierto, se determinó la composición química del recubrimiento de nitruro de titanio mediante un equipo de SNMS marca *Leybold*, modelo *INA 3*, como el que se puede apreciar en la figura 30.

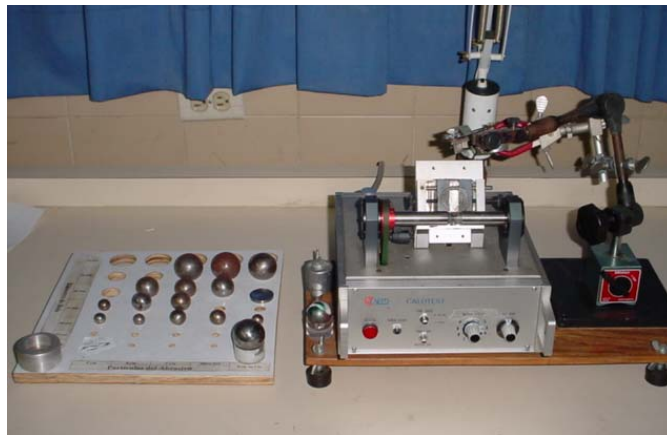
Figura 31. Equipo CSEM CALOTEST.

El espesor de los recubrimientos de TiN fue estimado mediante la técnica de “*ball-cratering*”, también denominada de calota esférica, con ayuda de un equipo **CALOTEST**, marca **CSEM** (ver figura 31).

El CALOTEST es un equipo de fácil uso que consiste básicamente de un eje giratorio y de una serie de esferas, o bolas, de acero, cuyo diámetro es conocido. De esta manera, para efectuar la medición se fija la muestra recubierta al equipo y se coloca una de las esferas haciendo contacto con una cara plana de la misma y con el eje giratorio, tal como se indica en la figura 32. Este último impulsa la esfera y la hace girar, ocasionando una abrasión tanto del recubrimiento como del sustrato, que deja una cavidad esférica o cráter. Para facilitar este desgaste por fricción se aplica a la esfera una pasta abrasiva. En el caso de un material recubierto con TiN, el cráter deja una marca o huella formada por dos círculos concéntricos según se muestra en la figura 33.

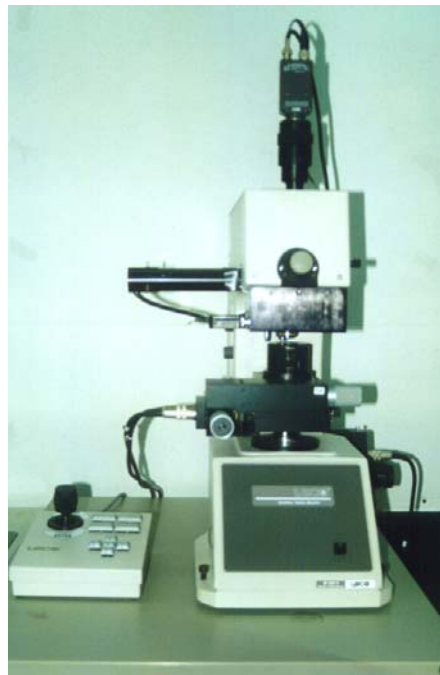
Figura 36. Equipo para medición de microdureza LECO 862-100-100.

Las pruebas o ensayos de microdureza se realizaron utilizando un equipo marca **LECO**, modelo **862-100-100**, mostrado en la figura 36, acoplado al sistema analizador de imágenes de la figura 29. Tal equipo cuenta con un indentador Vickers como el ilustrado en la figura 35, con el cual se producen impresiones o huellas de forma piramidal, cuya vista en planta permite apreciar las dos (2) diagonales (d_1 , d_2) de su base cuadrada.

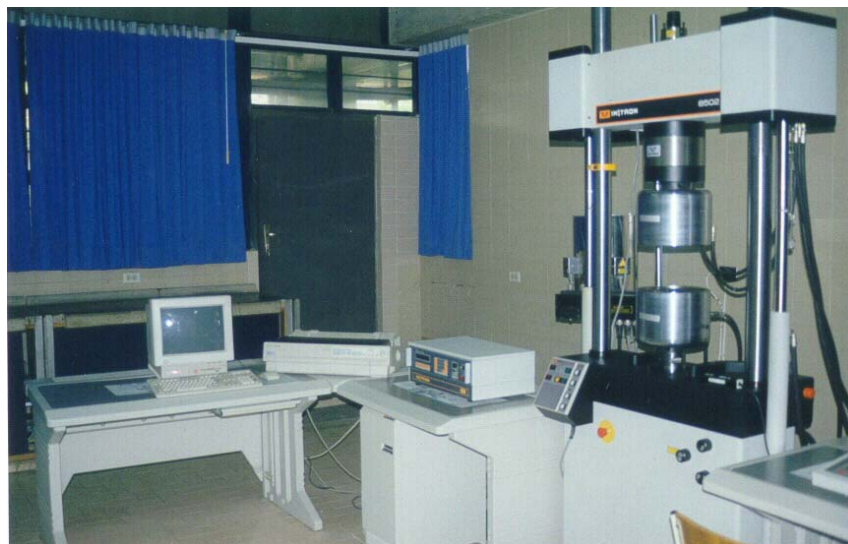
Figura 38. Máquina de Ensayo Universal Instron 8502.

Para evaluar las propiedades mecánicas estáticas de la aleación de aluminio 7075-T6 (substrato) y del material recubierto con TiN, se realizaron ensayos de tracción conforme a la norma ASTM B557. Dichos ensayos fueron realizados en una máquina de ensayo universal **Instron 8502**, mostrada en la figura 38. Tal equipo es controlado mediante un programa computacional que permite efectuar tres registros por minuto durante un determinado ensayo. Cada registro incluye una medición de desplazamiento, correspondiente al alargamiento instantáneo de la probeta ensayada (ΔL_i), y una medición de la carga aplicada (F_i). Con esta información se determinan los valores instantáneos de deformación real (ϵ_i) y esfuerzo real (σ_i), respectivamente, que se emplean para el trazado de las curvas σ - ϵ .

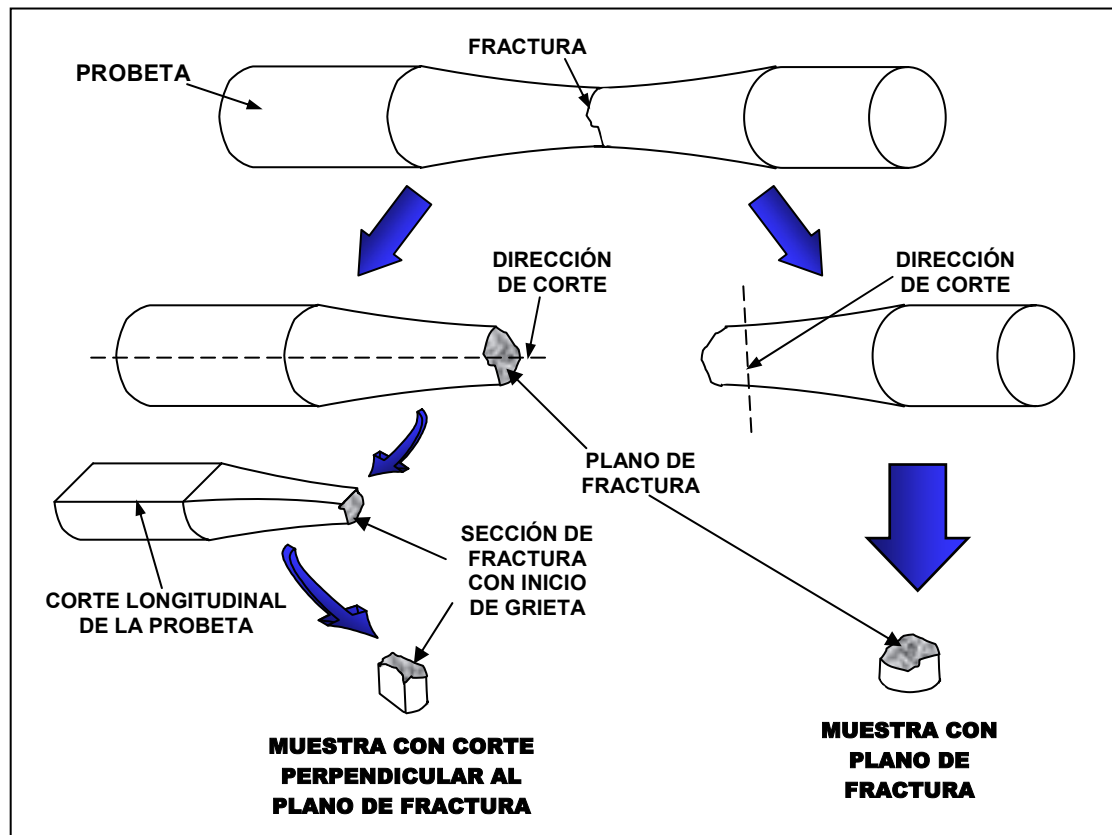
Una vez seleccionadas las probetas, se procedió a cortar dos (2) pequeños trozos de cada una, correspondientes al plano de fractura y a un corte perpendicular al mismo. Para obtener una muestra del plano de fractura se efectuó un corte perpendicular a la sección calibrada de la probeta, a una distancia de aproximadamente 3 mm desde la fractura. Esto se puede visualizar con facilidad en la figura 42, que ilustra la forma en que se realizó el corte de las muestras examinadas por SEM. En cuanto al corte perpendicular al plano de fractura, primero se identificó al menos un punto de inicio de grieta sobre el referido plano. Luego se efectuó un corte longitudinal a una distancia de aproximadamente 1 mm desde un determinado inicio de grieta. Sobre el trozo de probeta que contenía tal inicio de grieta se realizó un corte perpendicular a su sección calibrada, a una distancia aproximada de 3 mm desde la fractura. Todos los cortes se efectuaron con disco de diamante, empleando una cortadora de precisión marca *LECO*, modelo *VC-50*, como la que aparece en la figura 43. En la figura 44 se pueden apreciar los dos (2) tipos de muestra cortadas.

Figura 42. Corte de muestras examinadas mediante SEM.

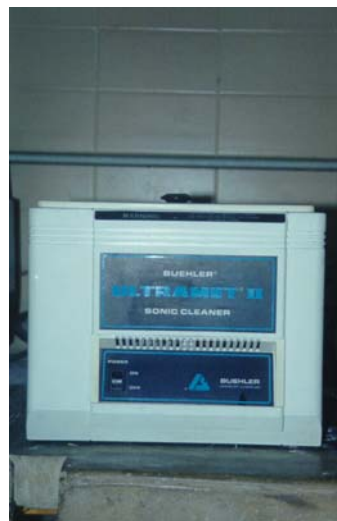
Figura 45. Equipo de limpieza ultrasónica BUEHLER ULTRAMET II.

Después de haber cortado las muestras se procedió a limpiar las mismas con un equipo de limpieza ultrasónica marca **BUEHLER**, modelo **ULTRAMET II** (ver figura 45). Para hacer esto, se colocaron las muestras en un recipiente de vidrio con acetona y luego se introdujeron en el equipo referido, durante quince (15) minutos. Este procedimiento se repitió una segunda vez agregando nueva acetona al recipiente de vidrio y una tercera vez reemplazando la acetona por alcohol. Posteriormente se secaron las muestras con un equipo marca **BUEHLER**, modelo **TORRAMET**, que se puede observar en la figura 46.

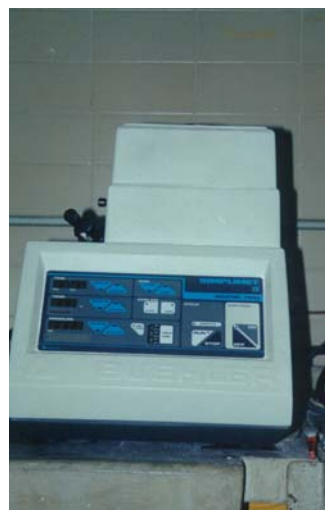
Figura 47. Equipo para embutido de probetas BUEHLER SIMPLIMET 3.

Las muestras con un corte perpendicular al plano de fractura debían ser pulidas, justamente en la cara donde había sido efectuado dicho corte, con el propósito de poder examinar el conjunto formado por el sustrato y el recubrimiento de TiN, especialmente la superficie de éste último y la intercara entre ambos. Por su reducido tamaño, que dificultaba la manipulación para el proceso de pulido, las muestras debieron ser embutidas en lucita mediante un equipo marca **BUEHLER**, modelo **SIMPLIMET 3**, mostrado en la figura 47.

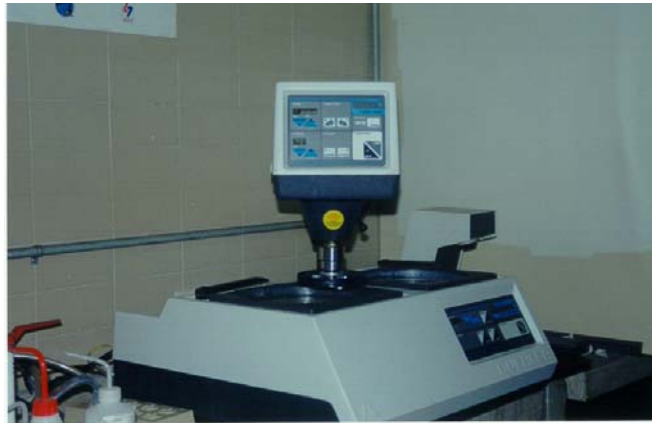
Figura 48. Pulidora para preparación metalográfica BUEHLER ECOMET 5.

El pulido se hizo mediante lijado con papeles esmeril de SiC, de granulometrías entre 600 y 1200 y acabado fino con paño y alúmina de $0.3\ \mu\text{m}$. Para esto se empleó la pulidora marca **BUEHLER**, modelo **ECOMET 5**, que aparece en la figura 48. Un último desbaste fino por vibración se hizo con un equipo marca **BUEHLER**, modelo **VIBROMET 2** (ver figura 49).

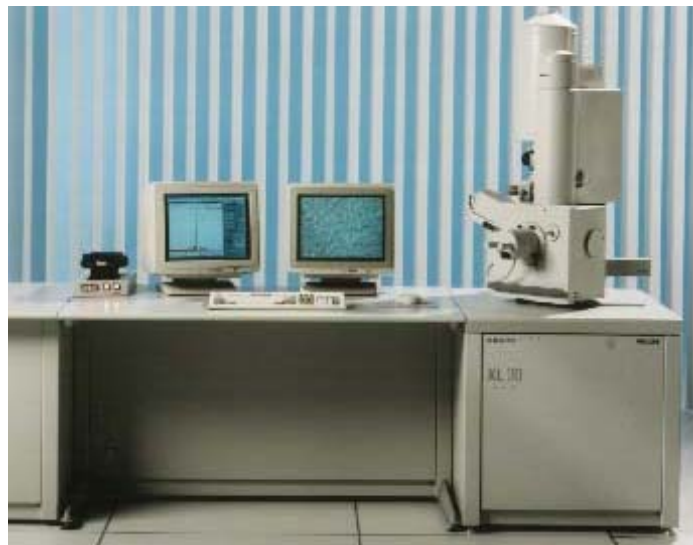
Figura 51. Microscopio Electrónico de Barrido Philips XL 30.

Para las cuatro (4) probetas seleccionadas del material recubierto se prepararon los dos (2) tipos de muestra señalados. Estas fueron montadas sobre pequeños soportes metálicos para su observación en un microscopio electrónico de barrido marca **Hitachi**, modelo **S-2400**, mostrado en la figura 50, y en otro marca **Philips**, modelo **XL 30**, como el de la figura 51.

Haciendo uso de los dos (2) equipos de SEM indicados anteriormente (figuras 50 y 51) se llevó a cabo un estudio morfológico del recubrimiento para identificar las características del mismo luego del proceso de deposición. Dicho estudio se enfocó principalmente en la observación de la superficie externa del recubrimiento, o pared lateral del mismo, y del conjunto formado por éste y el sustrato.

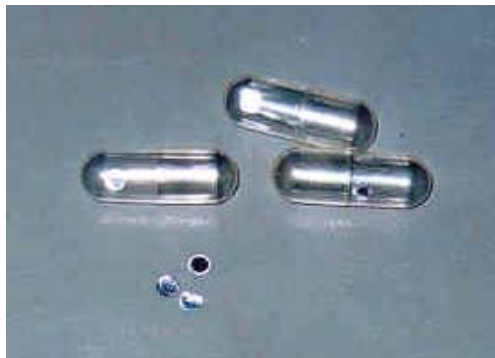
Figura 53. Muestras preparadas para evaluación por TEM (*foils*).

Usando la cortadora de diamante mostrada en la figura 43 se cortaron trozos longitudinales de un (1) cilindro sin recubrir como el de la figura 26, y de otro recubierto. A partir de estos trozos se obtuvieron hojas delgadas en forma de disco, o “foils”, de ambas condiciones del material, que fueron evaluados por TEM. Los “foils” fueron preparados tomando como base la metodología desarrollada en trabajos previos [PARK y ARDELL 1983, PARK 1988]. En este sentido, se hizo un desbaste de los trozos cortados con papeles esmeril de SiC de granulometrías 600 y 800, hasta que tuvieran un espesor de 0.05 mm. Sobre estos trozos se cortaron discos de 3 mm de diámetro utilizando un pequeño troquel. Con un equipo marca **Struers**, modelo **Tenupol-3** (ver figura 52), se hizo el adelgazamiento final por electropulido, empleando como electrolito una solución con 30% de ácido nítrico (HNO₃) y 70% de metanol (CH₃OH). Este electropulido se hizo con una tensión de 12 V y a una temperatura inferior a 0 °C. Las muestras en forma de disco (*foils*) fueron limpiadas con etanol, metanol y agua destilada y secadas cuidadosamente con papel de filtro. Para su adecuada protección cada “foil” fue colocado dentro de una cápsula de gelatina y guardado

en un desecador. La figura 53 muestra algunos de los “foils” preparados dentro y fuera de las cápsulas de gelatina.

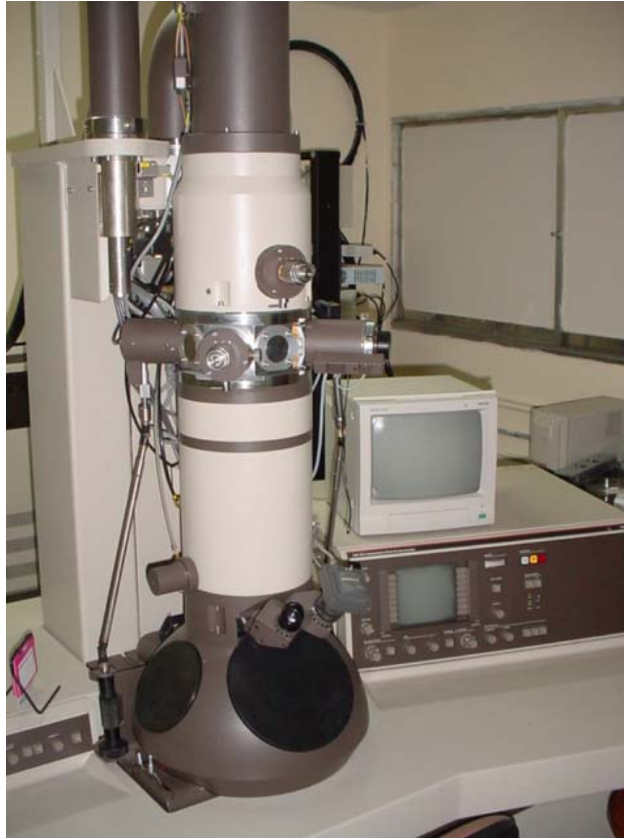
Figura 54. Microscopio Electrónico de Transmisión Phillips CM 10.

Se empleó un microscopio electrónico de transmisión marca *Phillips*, modelo *CM 10*, para examinar los “foils” obtenidos y, por lo tanto, caracterizar la microestructura del sustrato antes de la deposición y luego de la misma. En la figura 54 se puede observar el mencionado equipo.

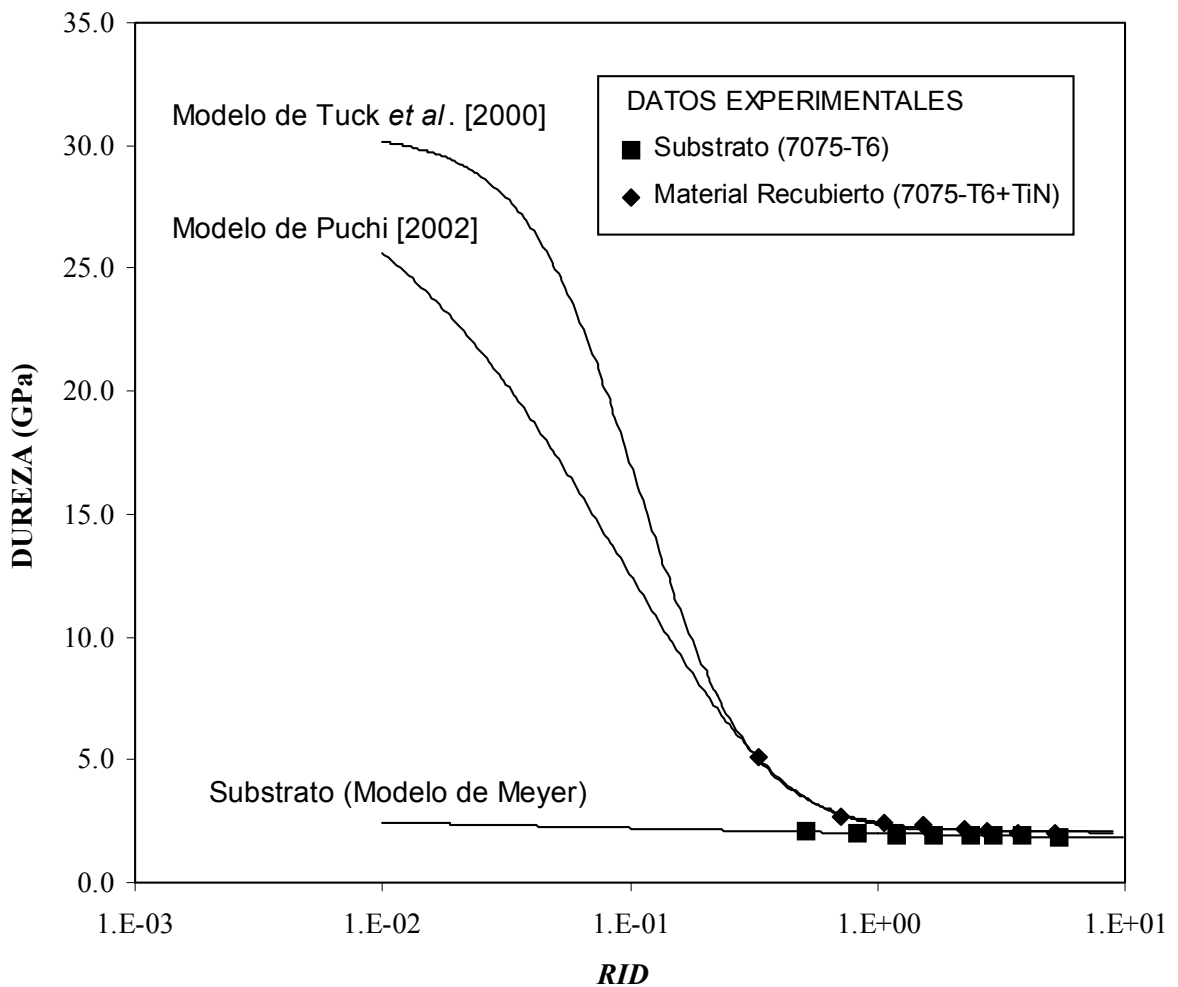
Figura 59. Variación experimental y teórica de la dureza compuesta (H_C) y de la dureza del sustrato (H_S) con la profundidad relativa de indentación (RID).

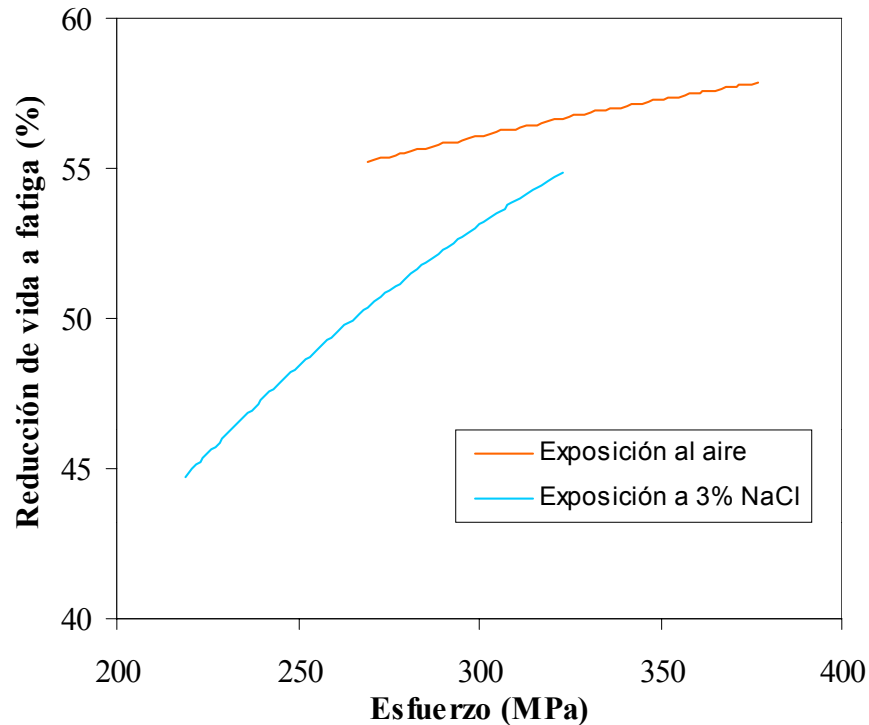
Figura 69. Reducción de vida a la fatiga al aire y en un medio corrosivo del material recubierto con respecto al sustrato.

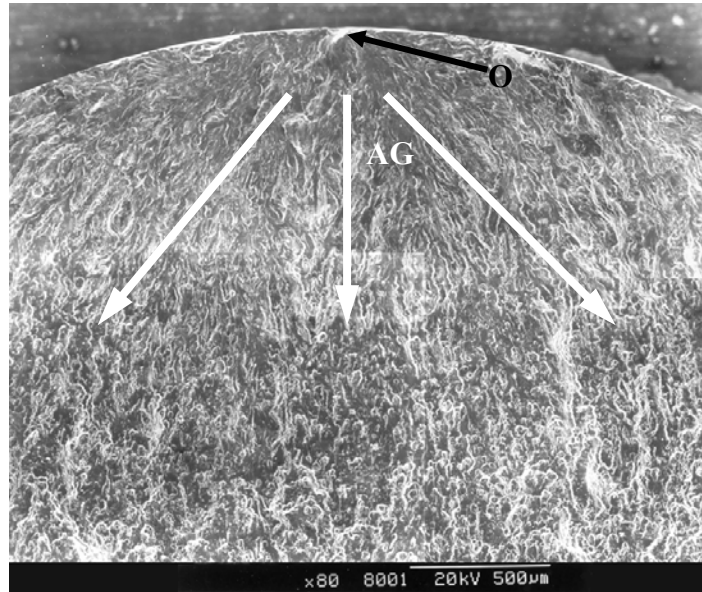
La figura 84 permite apreciar con mayor claridad el inicio (O) y la dirección del avance de grieta (AG) en la probeta N° 1.

Figura 84. Inicio de grieta en superficie de fractura de la probeta N° 1
($S = 219 \text{ MPa}$, $N_f = 244400$ ciclos).
