**EVALUACIÓN SISMORRESISTENTE DEL ALA SUR DEL
HOSPITAL DE NIÑOS J.M. DE LOS RÍOS BAJO EL MARCO DE
LAS NORMAS NACIONALES.**

Ingeniero Civil.

Caracas, Octubre de 2014.

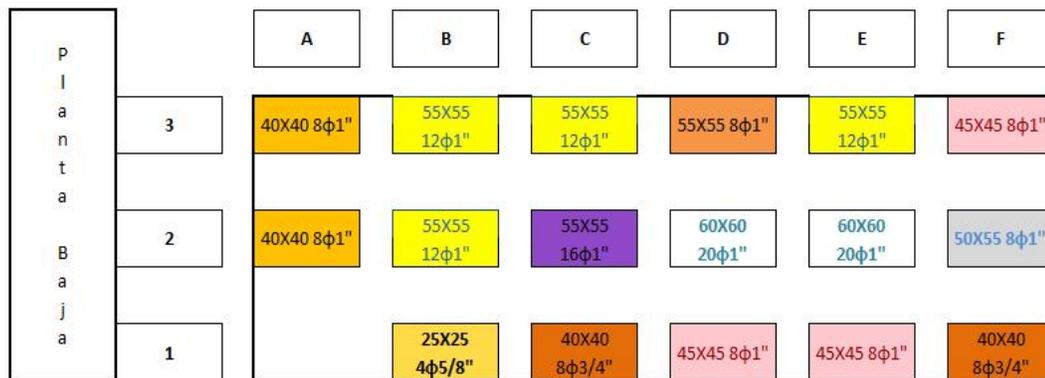
La columna T2 posee cuantía geométrica inferior al 1,00%.

Fig. No. 4.1 Esquema de Distribución de las Columnas en el Nivel Planta Baja de Ala Sur.

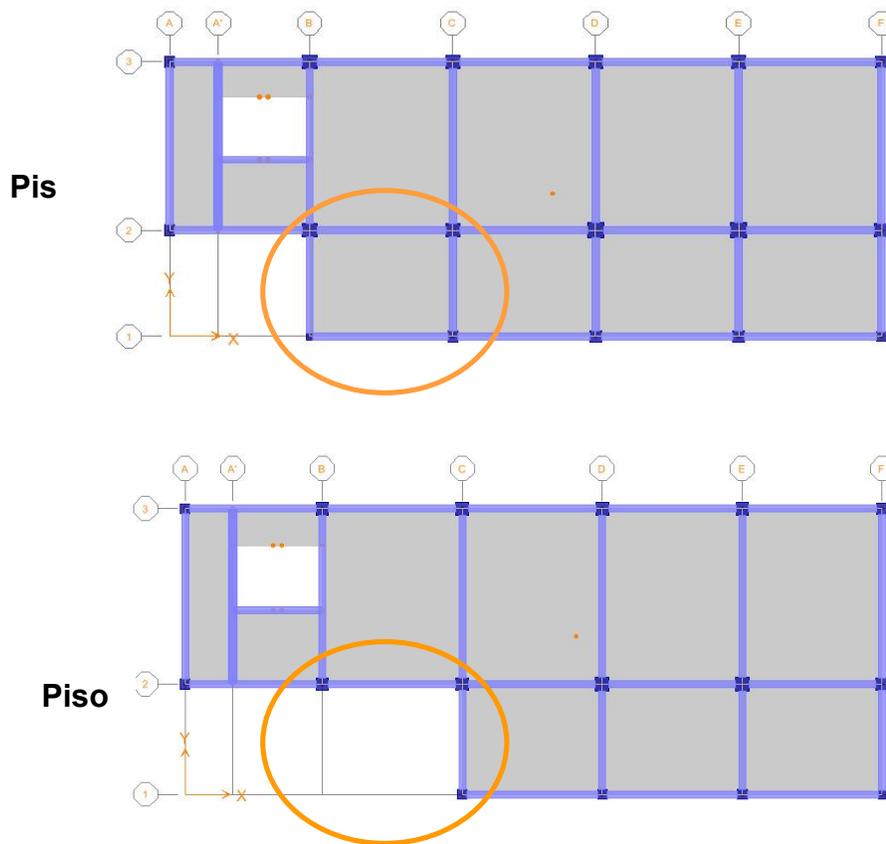
elevación, sin embargo, después de realizar inspecciones y una vez encontrados los planos del edificio se pudo corroborar que las dimensiones de esta “L” no se mantienen en toda la altura, el área de ubicación del edificio se ve reducida a partir del tercer piso, tal como puede apreciarse en la próxima imagen en la cual se presenta vista de planta de niveles sucesivos del edificio mostrando la característica comentada, la cual resulta igualmente inconveniente pues puede producir concentraciones de esfuerzos a amplificar la vibración en la parte superior del edificio (Bazán y Meli, 2011).

Fig. No. 4.5 Vista en Planta de los pisos 1 y 2, mostrándose la irregularidad.

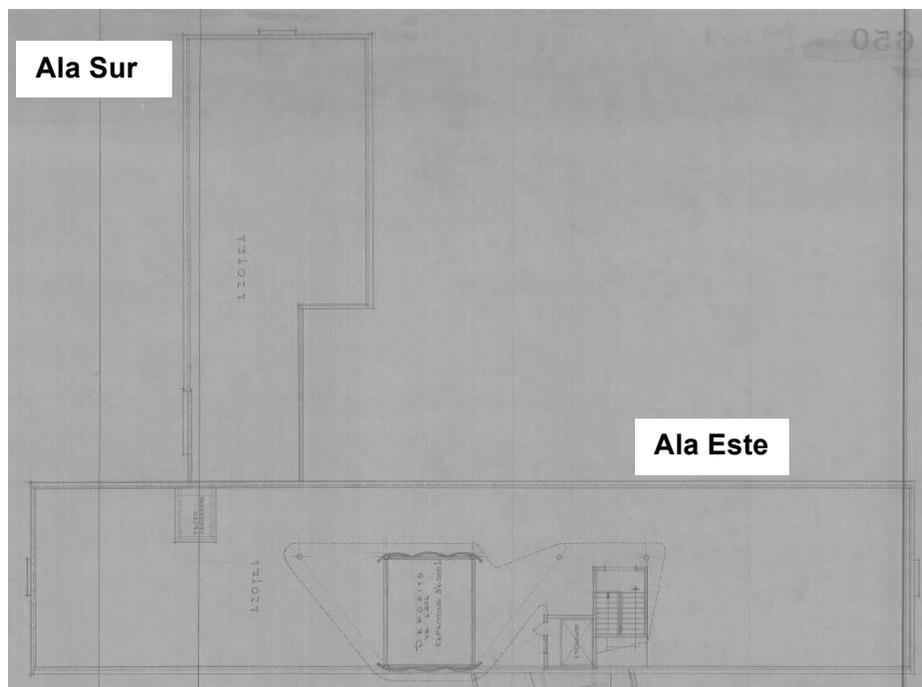
La losa de entrepiso no posee abertura para que el módulo de escaleras alcance este piso ante este impedimento para acceder a este nivel se hace necesario ingresar al Ala Oeste (estructura vecina al Ala Sur) edificio con el cual se comunica desde la Planta Baja hasta el sexto piso, esto para poder acceder a las instalaciones del nivel en cuestión; esta condición refuerza la idea de que se trata de una ampliación.

Fig. No. 4.7 Detalle de Plano original donde se refiere al séptimo piso del Ala Sur como Azotea.

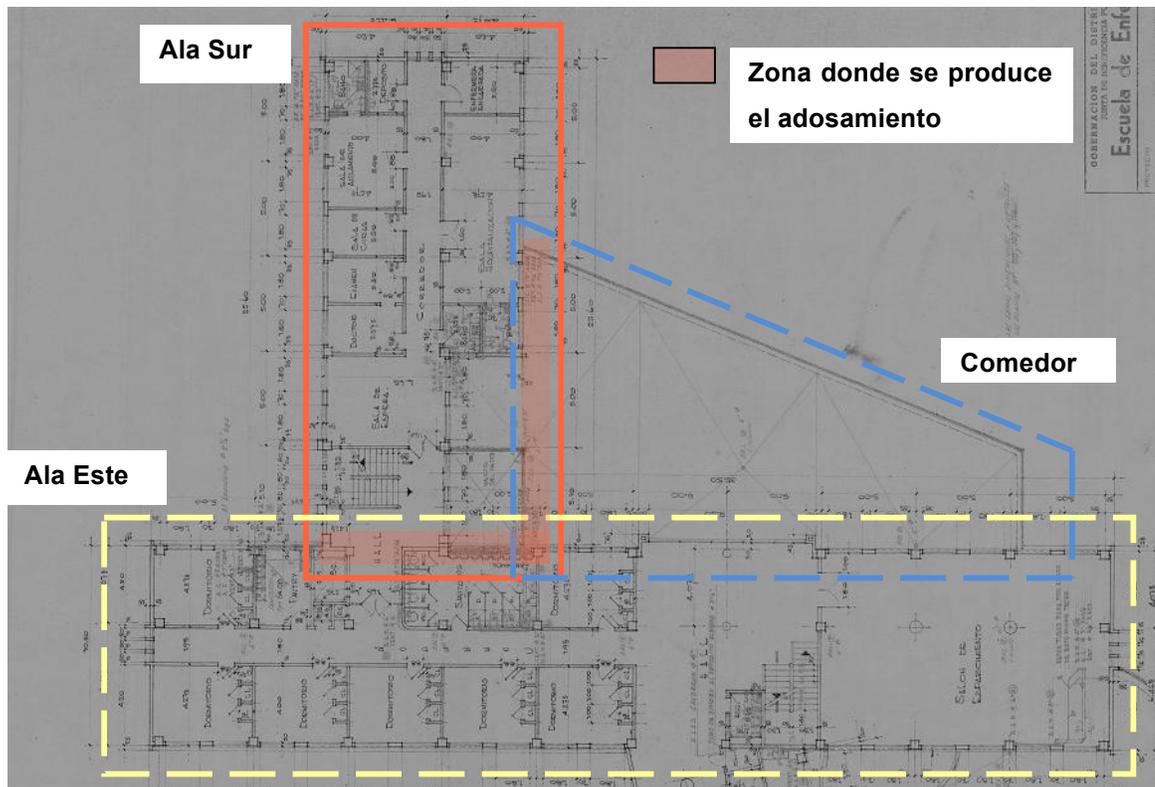
Fig. No. 4.10 Imagen de uno de los planos del proyecto original, mostrando en cada recuadro, el perímetro de las estructuras con las que se produce adosamiento.

La norma 1756:2001 establece que dos estructuras pueden quedar en contacto, en caso de que todas las losas queden al mismo nivel y que se compruebe que la interacción de las dos estructuras en contacto no producirá efectos desfavorables; lo cual no puede asegurarse dada la manera en que se dan los adosamientos con las estructuras vecinas y la forma en planta del Ala Sur y de los edificios contiguos.

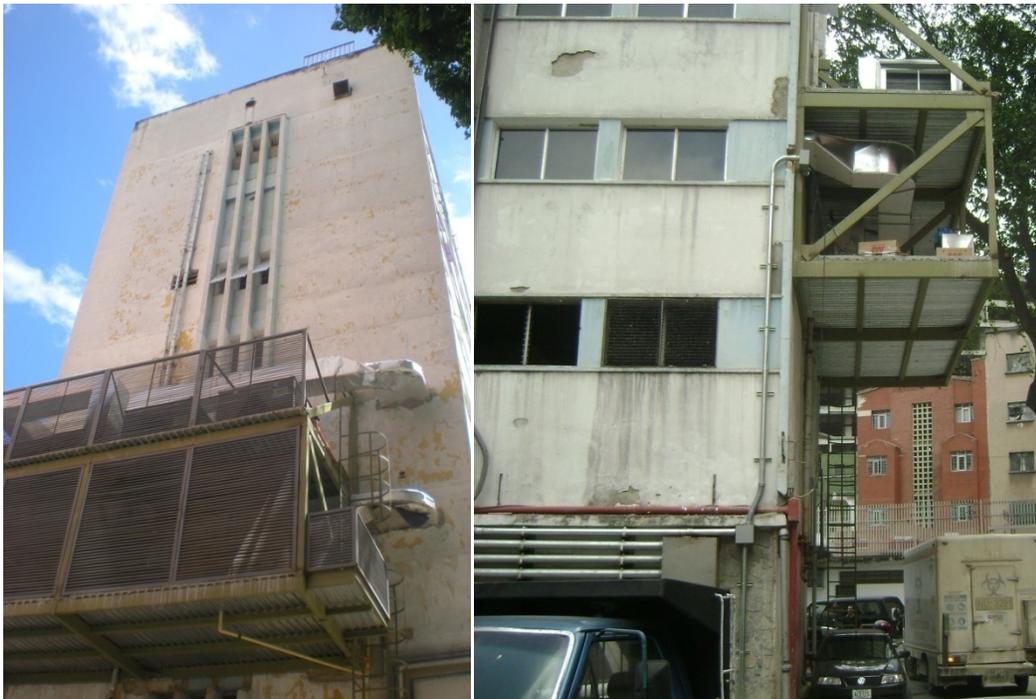
La fachada Sur posee un adosamiento particular con una estructura de acero con la cual está vinculada al propio edificio, en esta estructura han sido colocados equipos de aire acondicionado; a diferencia de los casos anteriores esta unión no se produce a partir del nivel base, en lugar de ello y tal como lo muestra la figura No. 4.12 se produce a partir del primer piso hasta el segundo.

Fig. No. 4.12 Dos diferentes vistas, a la derecha la fachada sur del edificio, a la izquierda se aprecia con mayor detalle la ubicación de la estructura de acero adosada tomada frente a la fachada oeste.

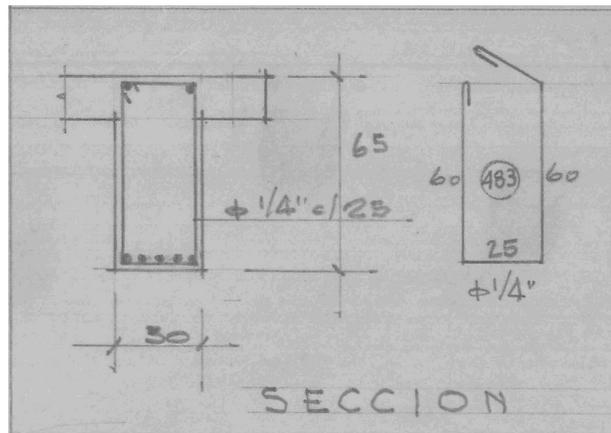
Fig. No. 4.15 Sección Transversal de la misma viga. Nótese que el diámetro de barra empleado para los estribos es #2, lo cual incumple lo requerido por la norma.

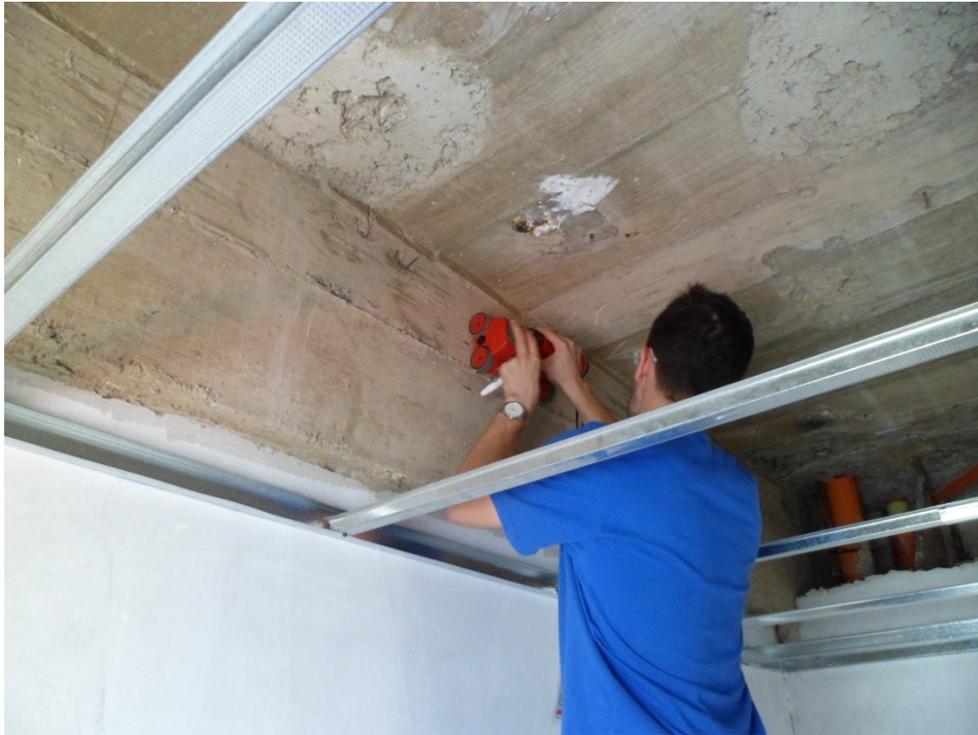
Elementos estructurales de concreto armado no solo fueron medidos, también fueron inspeccionados, utilizando equipos de detección de metales, se quiso establecer la presencia y ubicación de barras de acero tanto longitudinal como transversal en el concreto ya endurecido, y así verificar la separación y ubicación del refuerzo que indicaron los planos originales.

Por ejemplo, los planos señalaban que las vigas debían emplear acero transversal de $\frac{1}{4}$ " de diámetro, en el caso de las columnas los planos no indicaron que tipo de refuerzo transversal se usaría, sin embargo en inspecciones si pudieron observar barras lisas del mismo diámetro de las vigas (lo cual se encuentra fuera de norma, FONDONORMA 1753, capítulo7, aparte 7.5.2 sección "A"). Igualmente se encontraron en los planos originales separaciones de estribos de 25 cm (también fuera de norma) en toda su longitud, sin contemplar longitud confinada, situación igualmente indebida según la misma norma anteriormente citada en su capítulo 18 (aparte 18.3.4). Lo encontrado al inspeccionar las vigas indicó separaciones de estribos que se encontraron entre 25 y 30cm; en la siguiente imagen se muestra una fotografía de un día de inspección.

Fig. No. 4.24 Inspección con equipo de detección del acero, en una viga del Hospital.

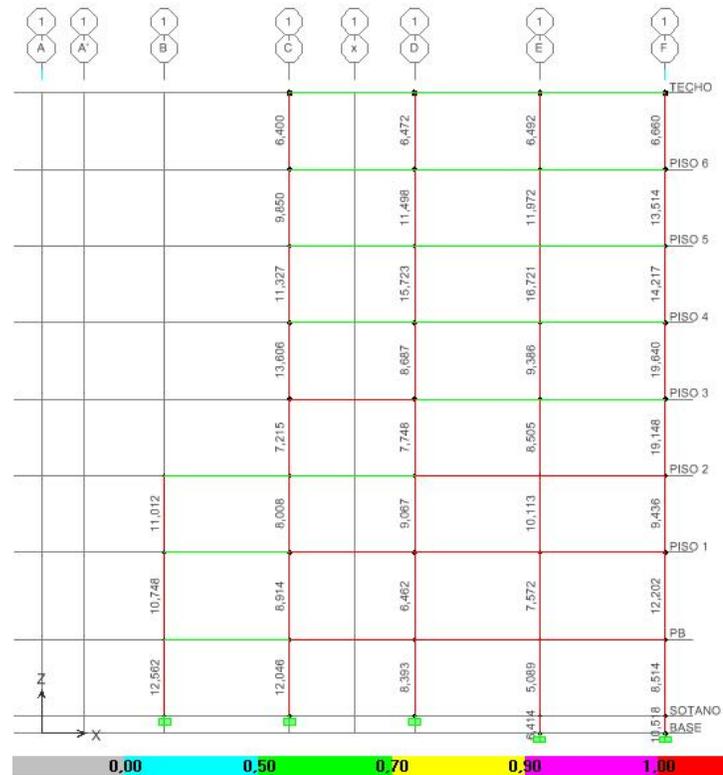
Fig. No.4.29 Relaciones demanda/capacidad a Flexocompresión para el Modelo 1 en su Pórtico 1.

El programa ofrece un índice de colores en el cual como puede apreciarse en la imagen del pórtico 1, en aquellos casos que se encuentren relaciones mayores o iguales a uno (1) el programa indica la alerta y presenta las columnas de color rojo. Tal como puede verse, todas las columnas de este pórtico y de todo el edificio ven superadas sus capacidades ante la demanda impuesta por el sismo para el presente.

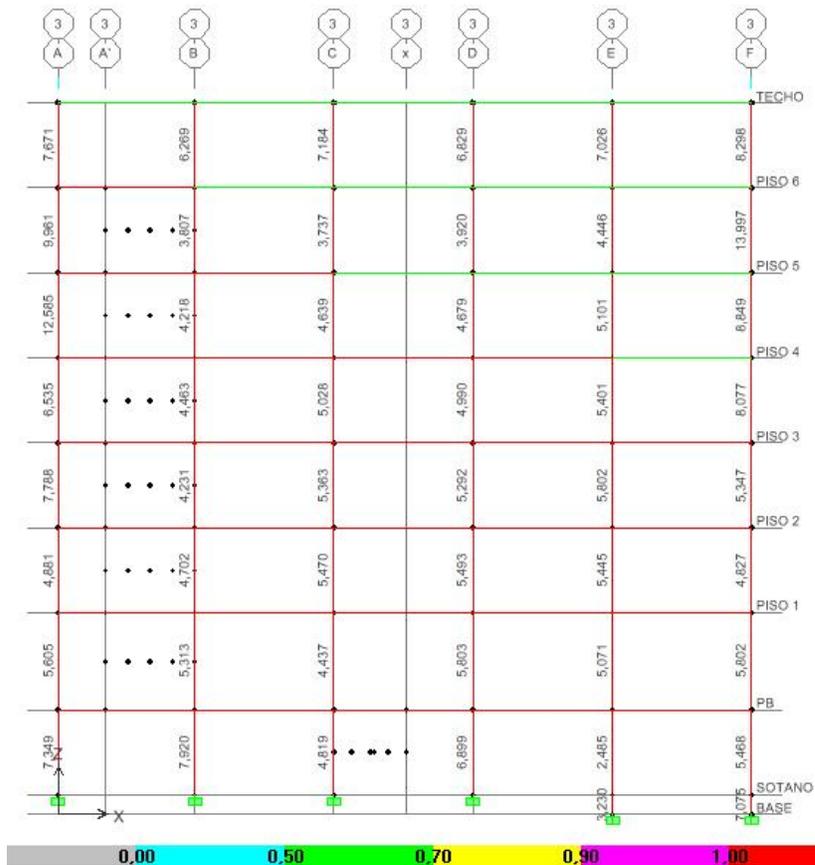
Puede apreciarse como las capacidades de las columnas del edificio se ven excedidas por la demanda impuesta por el sismo, encontrando para este pórtico relaciones demanda-capacidad que casi triplican la unidad en el mejor de los casos, y en el peor de ellos valores tan altos como 13,269; en la próxima página se presenta una tabla con los valores máximos, mínimos y promedios de las relaciones demanda-capacidad a flexocompresión por nivel.

Fig. No. 4.31 Relaciones Demanda/Capacidad para el Pórtico 3 del mismo Modelo.

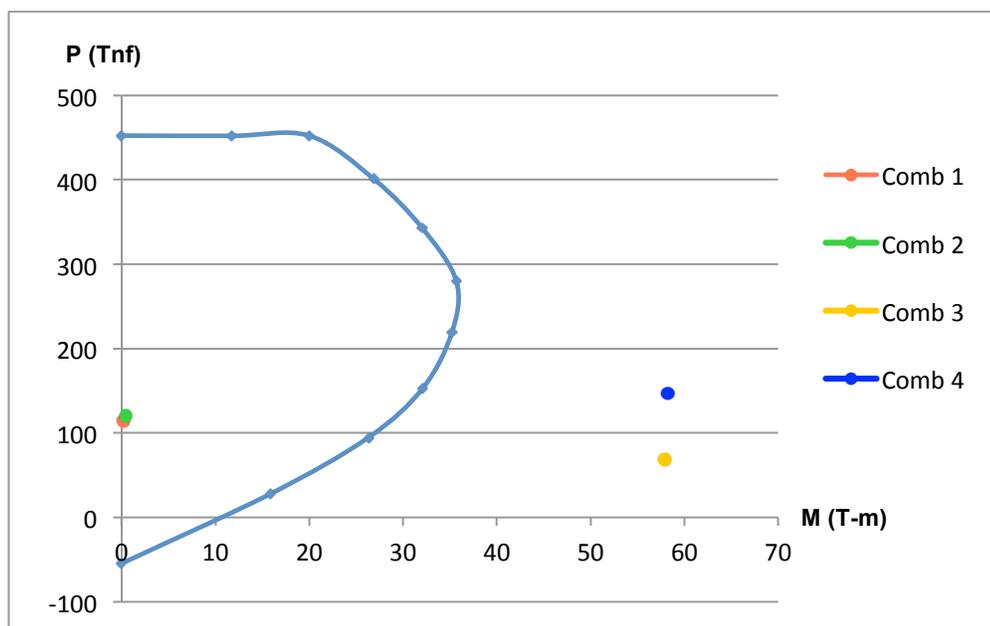
Se realizó un chequeo de la condición de la capacidad de las columnas del nivel base utilizando los diagramas de interacción y los valores más desfavorables que el programa de análisis haya encontrado para cada una de las combinaciones de solicitaciones utilizadas para el estudio. En el nivel base se tienen 14 tipos de sección en un total de 17 columnas, tal como indicó el análisis del programa se encontró que todas las columnas ven excedida su capacidad ante la demanda, a continuación se presentan cuatro de los casos en donde se evidencia lo expuesto.

Fig. No.4.35 Diagrama de Interacción y Combinaciones para la Columna T4 ubicada en el nodo B-2 del Nivel Base.

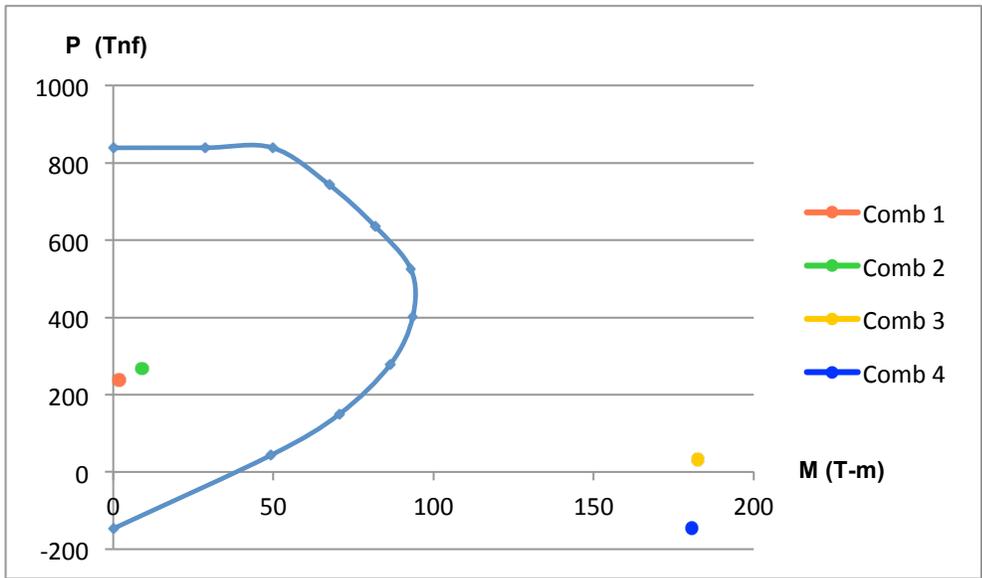
Fig. No.4.36 Diagrama de Interacción y Combinaciones para la Columna T3 ubicada en el nodo B-2 del Nivel Base.

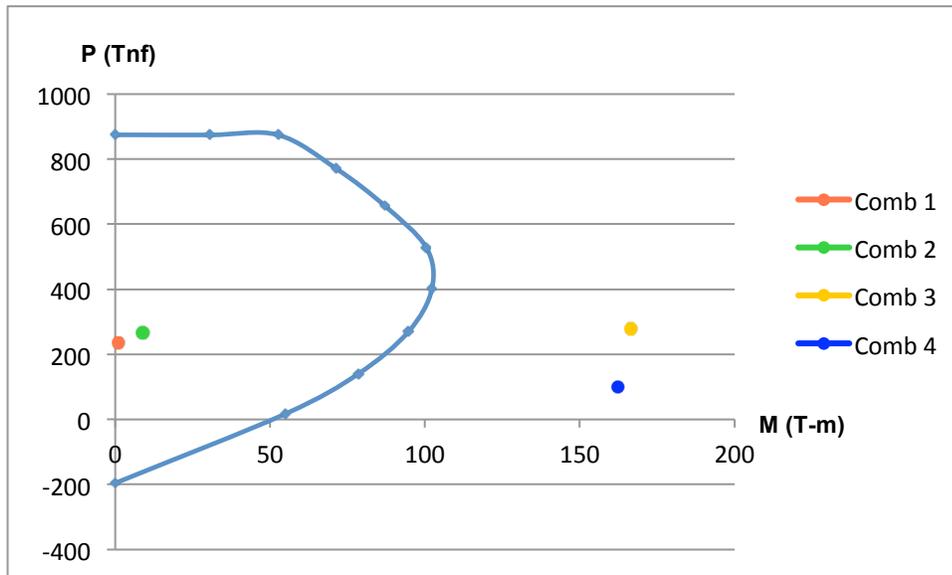
Fig. No.4.37 Diagrama de Interacción y Combinaciones para la Columna T5 ubicada en el nodo C-2 del Nivel Base.

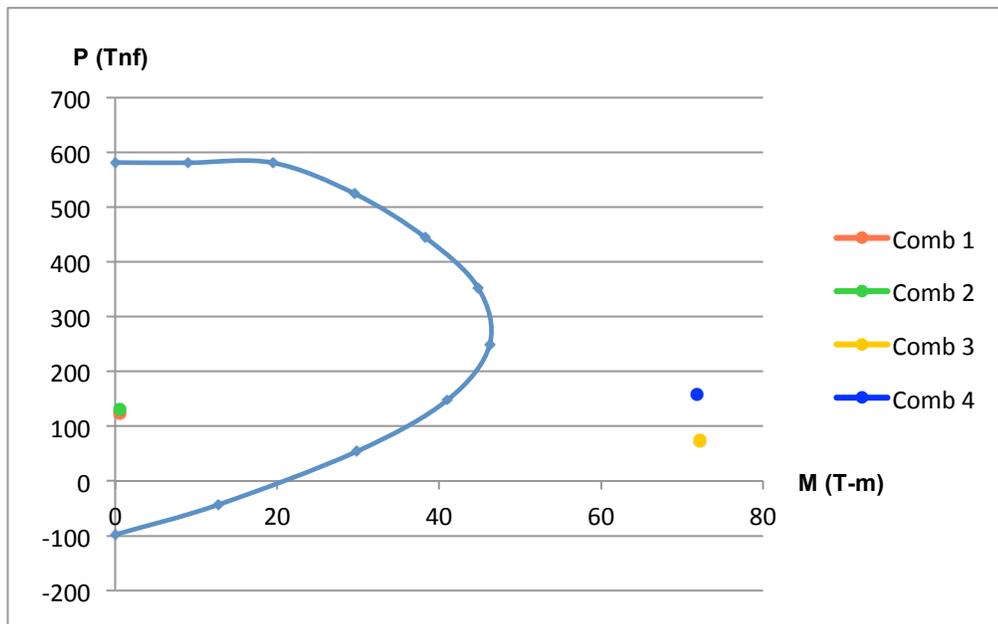
Fig. No.4.38 Diagrama de Interacción y Combinaciones para la Columna T14 ubicada en el nodo F-3 del Nivel Base. Se debe recordar que esta columna posee sección transversal circular.

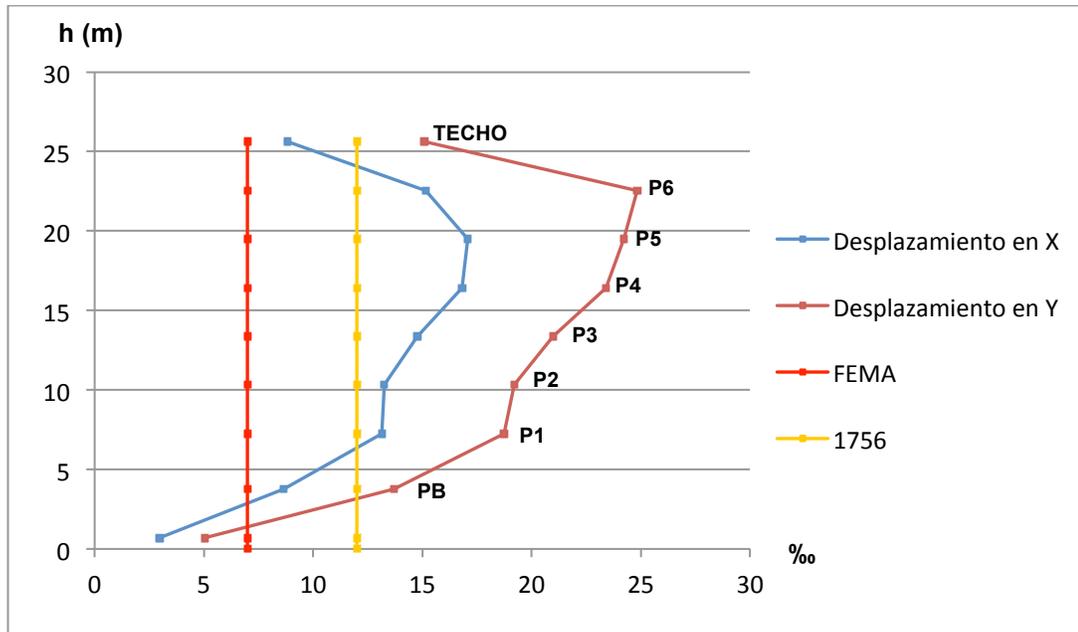
Fig. No.4.39 Gráfico de Desplazamientos de Entrepiso del Modelo 1, se reporta el comportamiento para ambas direcciones de análisis.

En el gráfico se evidencia el franco incumplimiento de la norma que presenta el modelo 1 con respecto a los valores límites permitidos, también se puede apreciar como la dirección Y presenta los mayores valores, esto se explica en el hecho de que esta dirección posee solo tres líneas resistentes, en comparación a las seis que presenta la dirección X.

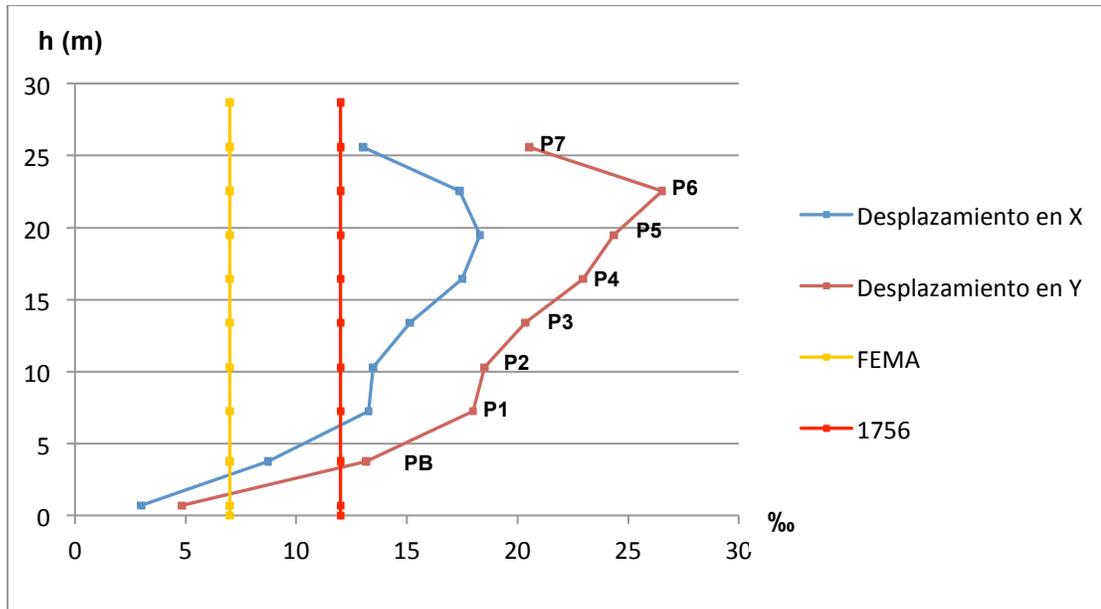
El segundo modelo de estudio arrojó resultados similares, mostrando un desplazamiento mayor en el último nivel, comportamiento que no ha de sorprender teniendo en cuenta que este nivel fue el reportado como la ampliación hecha utilizando columnas tubulares de acero. También debe

decirse que los desplazamientos encontrados en los niveles construidos en concreto armado fueron similares a los calculados en el Modelo 1. En el gráfico no se presentan los valores de deriva para el último nivel para poder apreciar mejor el comportamiento del edificio, sin embargo estos son 235,33‰ y 370,55‰ en las direcciones X y Y respectivamente.

Fig. No.4.40 Gráfico de Desplazamientos de Entrepiso del Modelo 2, se reporta el comportamiento para ambas direcciones de análisis.

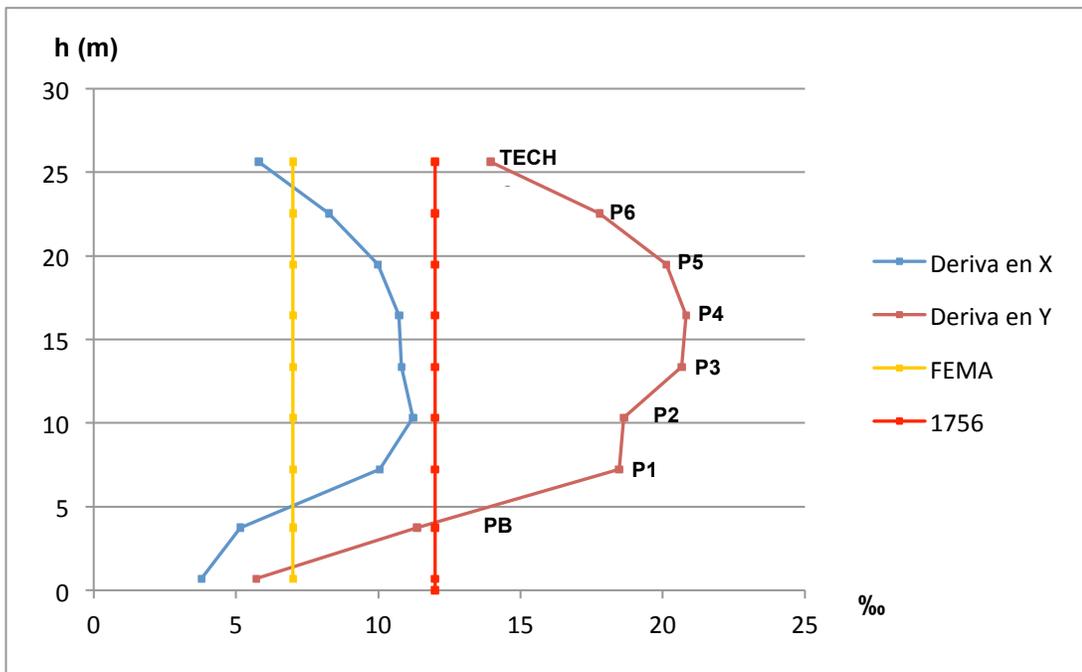
Fig. No.4.41 Gráfico Modelo 3, Desplazamientos de Entrepiso.

Como pudo observarse, la incorporación de la rigidez de la mampostería a los modelos M3 y M4 implicó la reducción de las derivas del edificio, logrando para ambos casos que la dirección X cumpliera al menos con la norma nacional de diseño sismorresistente, esto aun cuando los modelos mencionados trabajaron con la inercia reducida de sus elementos estructurales.

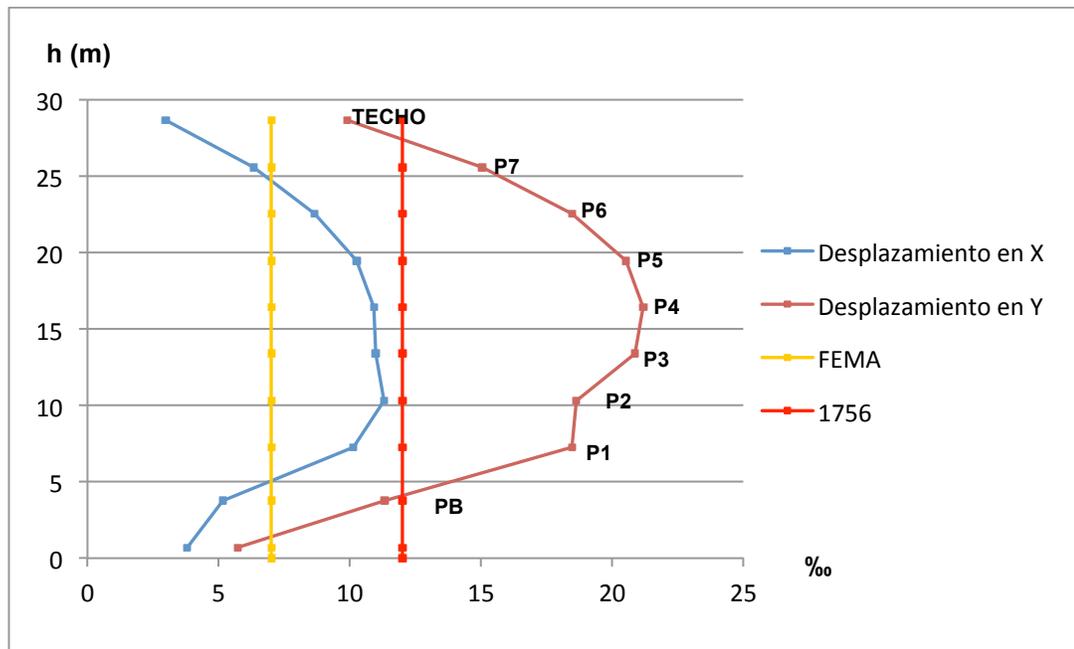
Fig. No.4.42 Gráfico de Desplazamientos de Entrepiso del Modelo 4.
