**ESTUDIO GEOLÓGICO DEL ABRA TOPOGRÁFICO DE TACAGUA Y  
GEOTECNIA DETALLADA DE LOS KM 0 AL 4  
DE LA AUTOPISTA CARACAS-LA GUAIRA**

Trabajo Especial de Grado  
Presentado ante la Ilustre  
Universidad Central de Venezuela  
Por el Br. Eudo E. Villegas R. para  
Optar al título de Ingeniero Geólogo

Caracas, febrero de 2006

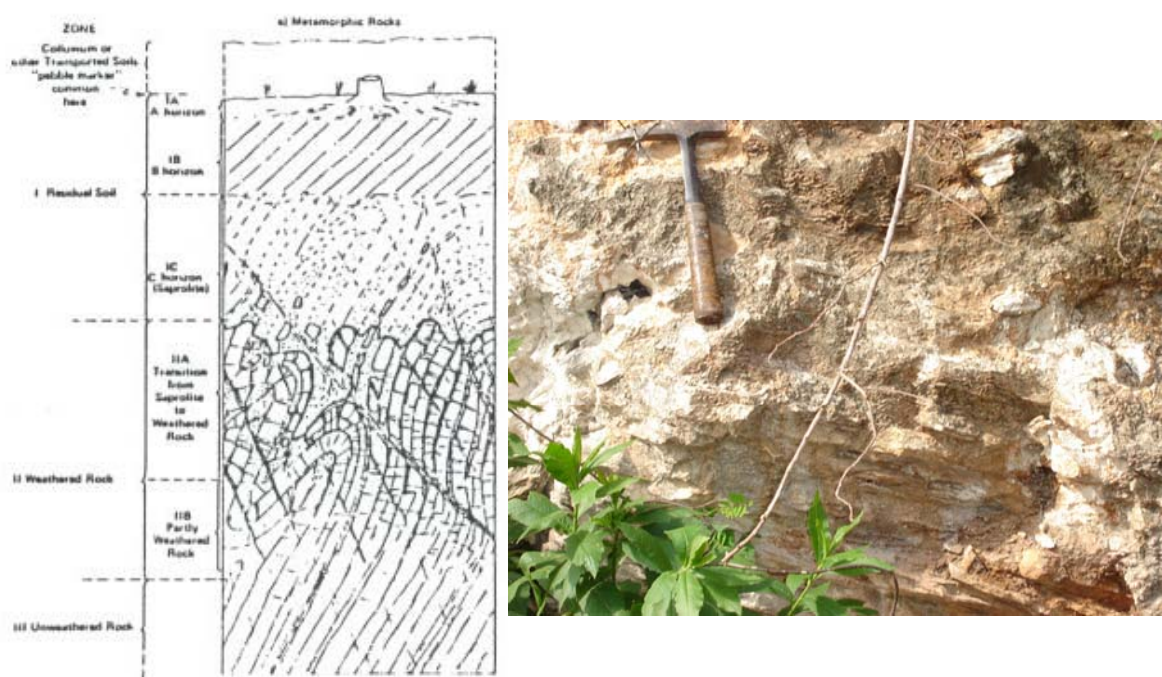
**Figura 4.19.-** (Rumbo de foto S10°W)

Izquierda.-Perfiles de meteorización típicos de rocas metamórficas (Según DEERE & PATTON, 1971)  
Derecha.- Saprofito del esquistó calcáreo de la unidad litológica II

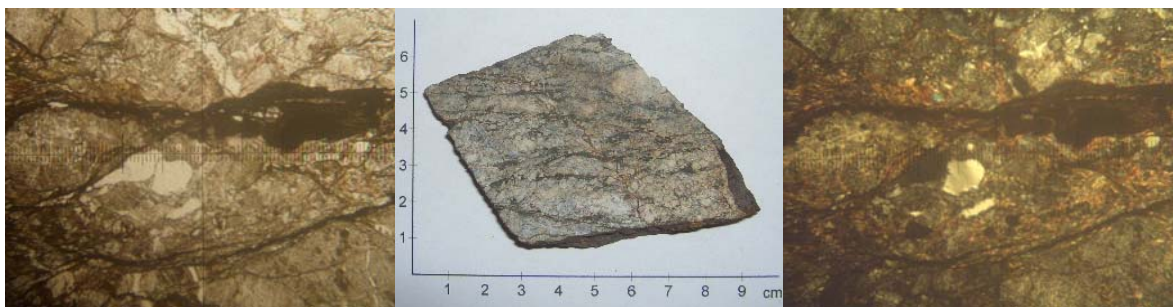
**Figura 4.20.-** Gneiss cuarzo micáceo anfibólico, muy alterado, oxidado estribo sur Viaducto No. 1, 32m de profundidad,. Obj. 4X

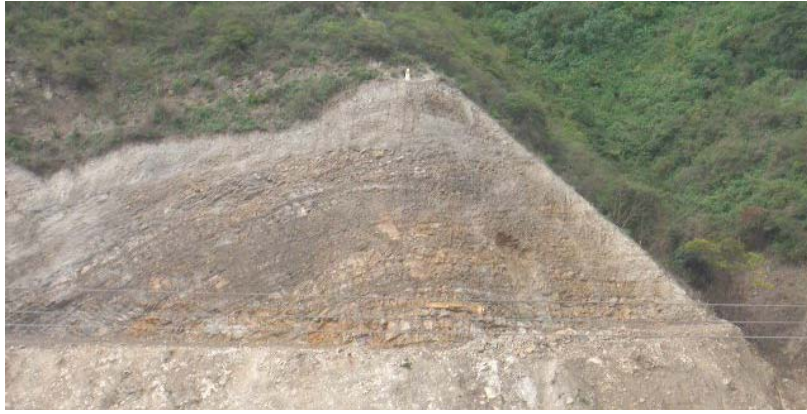
En el corte realizado para el paso de la vía de emergencia al este del estribo norte del Viaducto No. 1, afloraron dos pliegues anticlinales compuestos de roca esquistosa y calizas (figura 4.28). La orientación de sus limbos es:  $N47^{\circ}E, 26^{\circ}N$  y  $N63^{\circ}E, 58^{\circ}S$ . La foliación general de los planos medidos en ese afloramiento es  $N25-70^{\circ}E, 30-50^{\circ}N$

**Figura 4.28.-** Afloramiento de un enorme anticlinal amplio a 100 metros al este del estribo norte del Viaducto No 1, Producido por el corte 0,5:1 realizado para el paso de la vía de emergencia (Rumbo de foto N5°E)

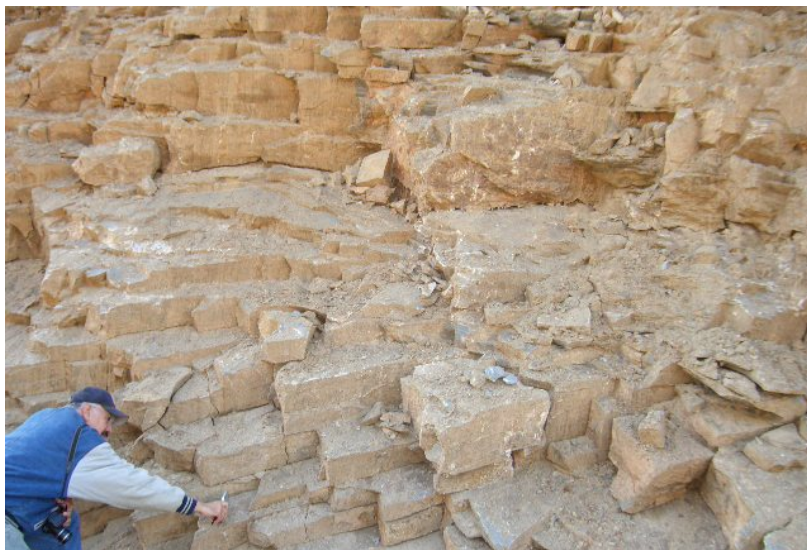
**Figura 4.29.-**Afloramiento de las calizas de la unidad II, en un corte realizado para el paso de la vía de contingencia (Rumbo de foto S12°E)

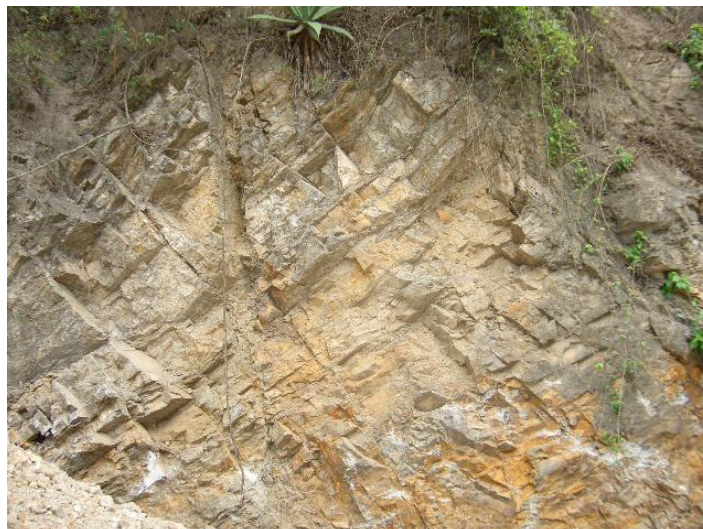
4.33.- Afloramiento realizado para el paso de la vía de emergencia, en la unidad I con buzamiento de los planos de foliación al norte, se observa un plano de falla con orientación N70°E,65N (Rumbo de foto N84°E)

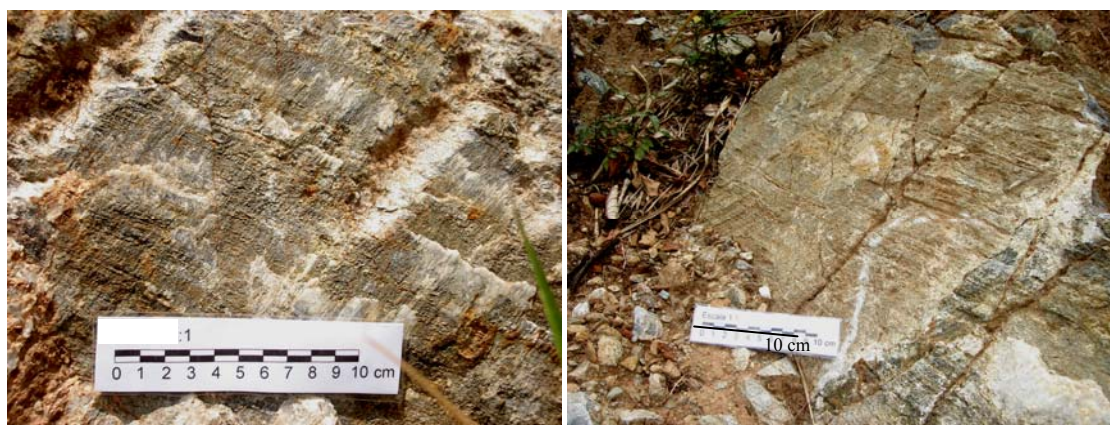
Figura 4.34.- Plano de falla con orientación N55°E, 70°S reflejando estrías con dos direcciones de movimiento  
Estría 1: N65°E,15N; Estría 2: S15°W,30°S; (Rumbo de la foto 1: N30°W; rumbo foto 2: E-W)

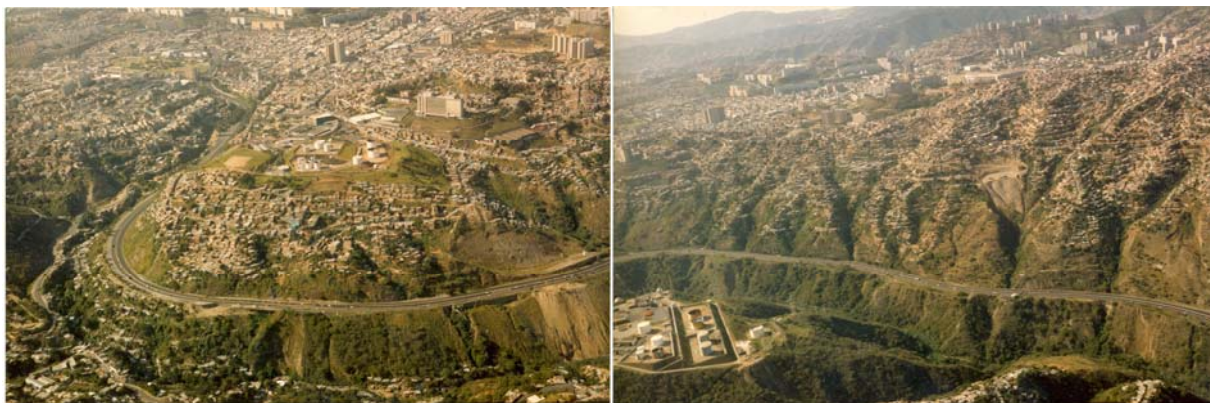
Figura 6.2.- Fotos panorámicas tomadas desde un helicóptero en 1985 por D. SALCEDO

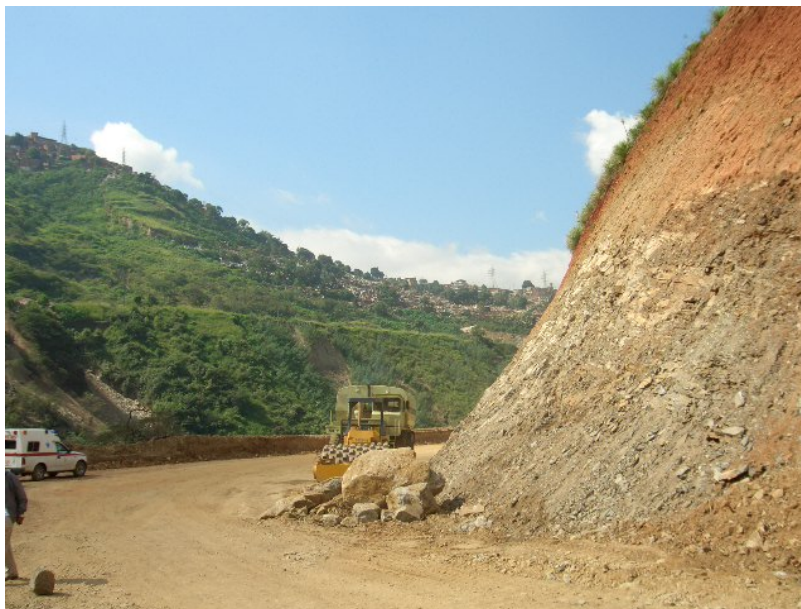
Se observaron caídas de bloques aislados en la ladera norte del valle, en cortes con pendientes mayores a  $70^\circ$ , debido a que se deja aflorar una de las dos direcciones representativas de los planos de diaclasas.

**Figura 6.8.** - Tramo en construcción de la vía de contingencia en la ladera norte del valle de Tacagua  
Se observan desprendimientos de bloques en los cortes realizados con pendiente igual a 0.5:1

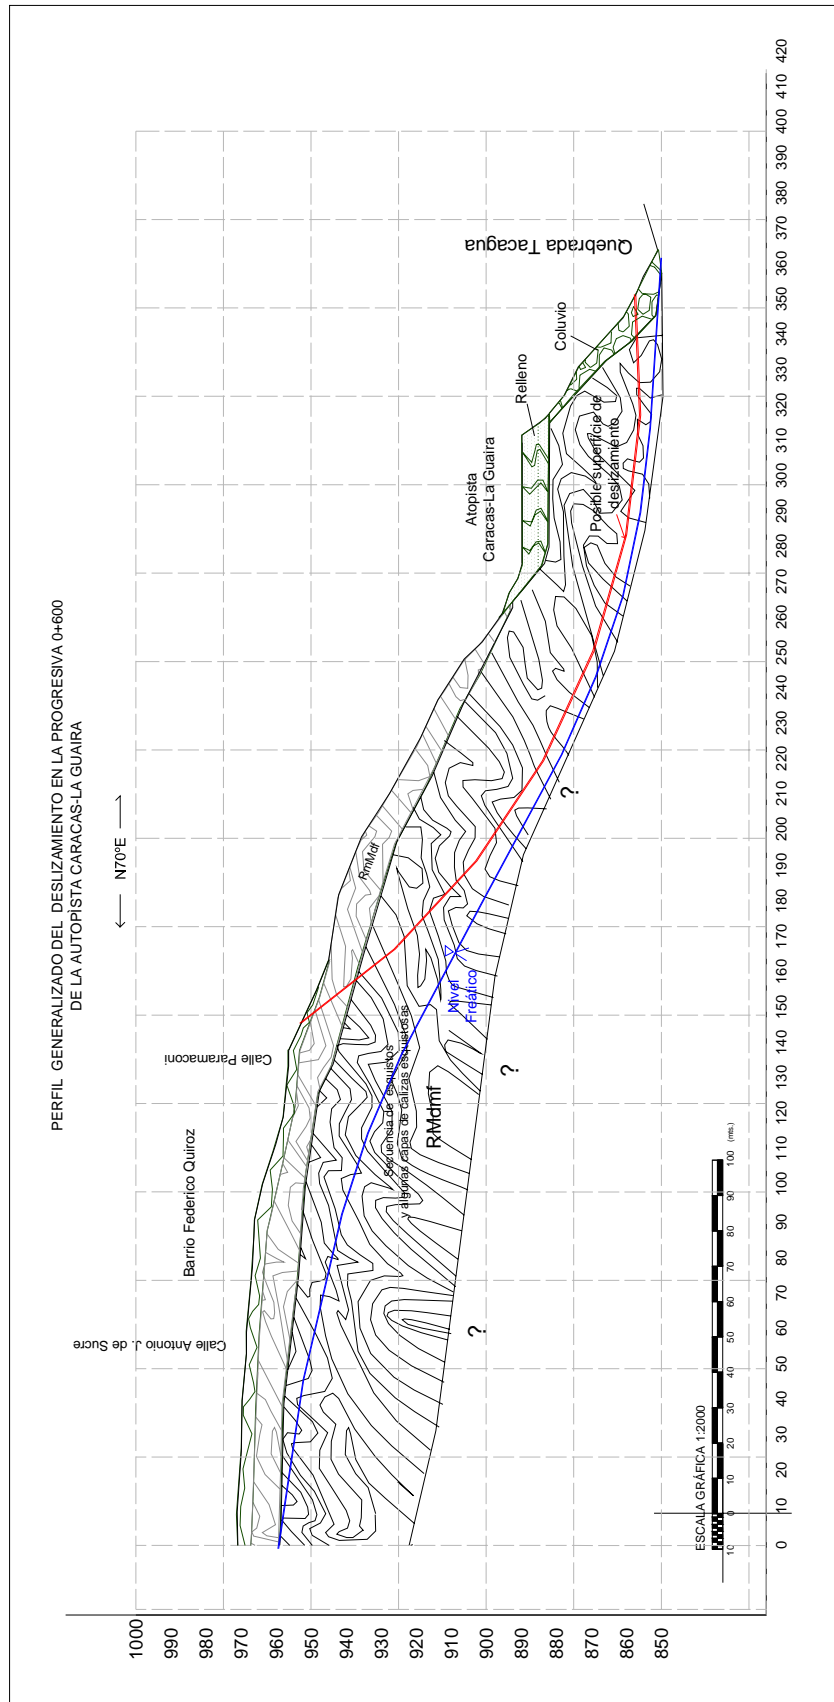
Figura 6.11.- Perfil generalizado del deslizamiento de la progresiva 0+600

El estado de meteorización y muy alto fracturamiento de la roca, ha provocado que la superficie de deslizamiento tenga un comportamiento curvo, semejante al perímetro de una circunferencia, muy parecido al comportamiento que muestra un deslizamiento en suelo.

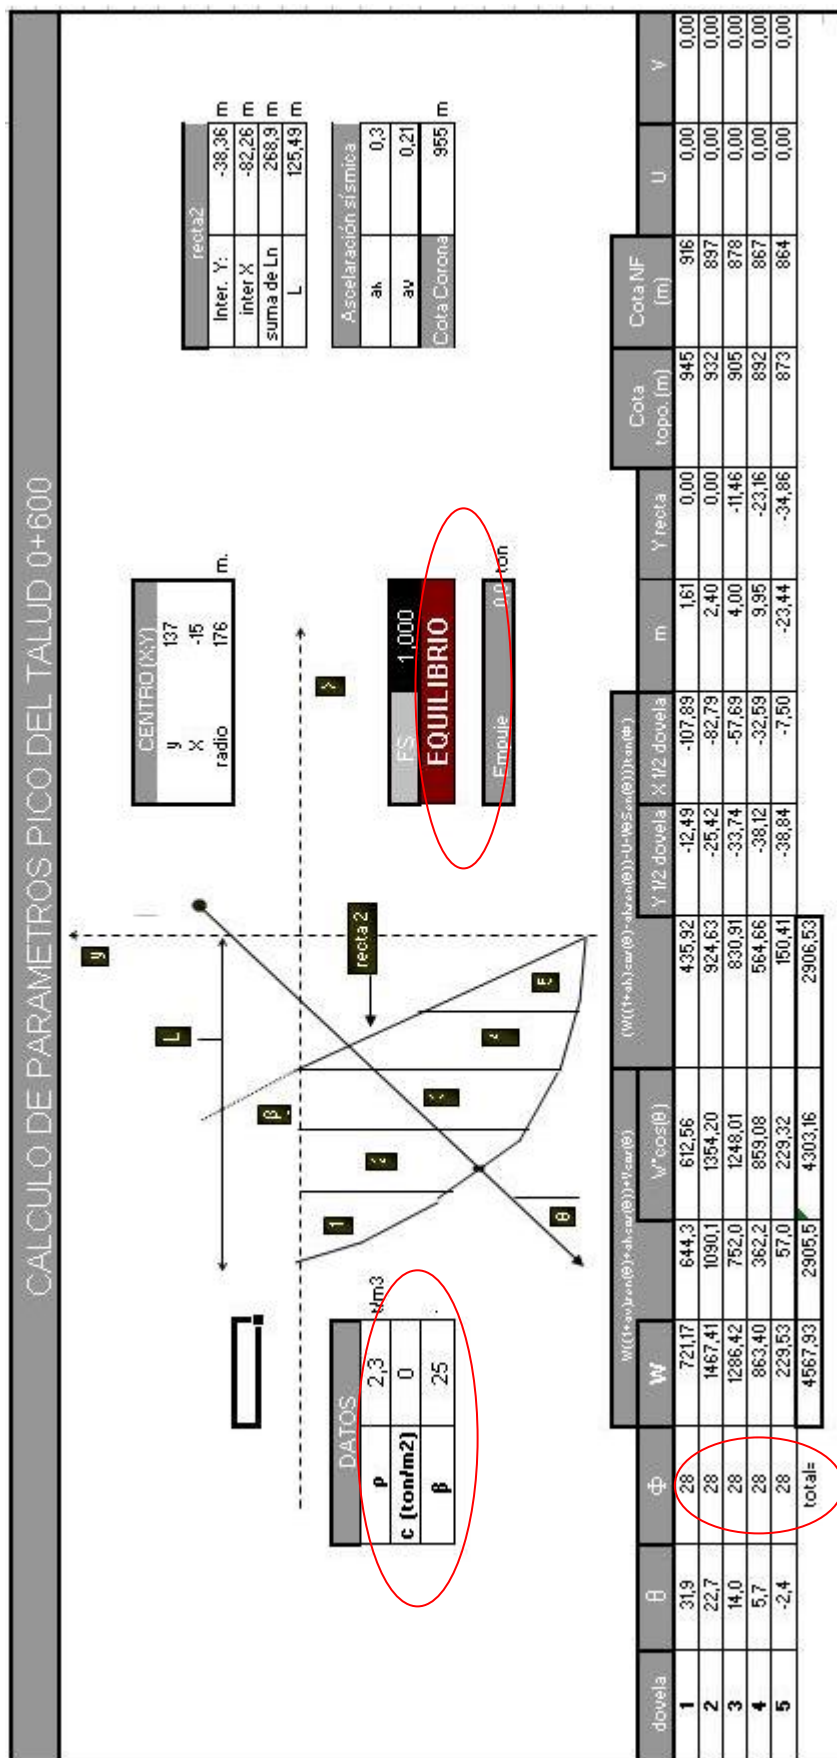
Figura 6.13.-Cálculo determinístico de los valores pico del material de deslizamiento, destacando los valores de ángulo de fricción utilizados para cada dovela

Del retrocálculo se obtuvo que las propiedades pico de ángulo de fricción del material es  $\varphi = 28^\circ$ ; siendo  $c = 0,0 \text{ ton/m}^2$ , porque ya ha habido desplazamiento y se infiere que se ha perdido toda la cohesión en la superficie de deslizamiento. Debido a que el material está representado por el perfil de meteorización del esquisto, así como otros componentes, como el material base de la vía y el coluvial, se ha tomado un valor de peso unitario para todo el cuerpo del deslizamiento de  $\gamma = 2,3 \text{ ton/m}^3$ .

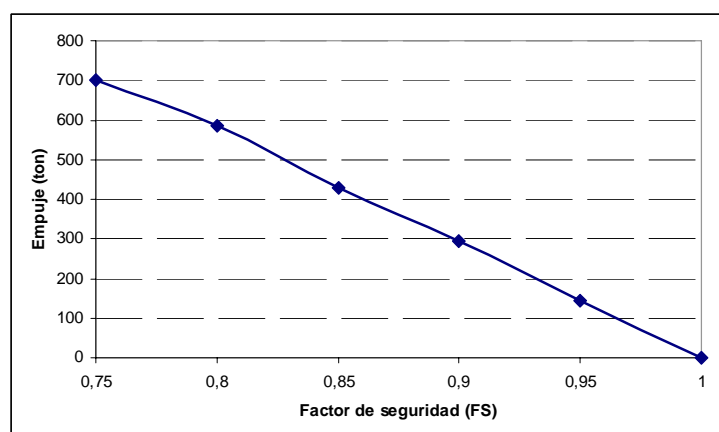
**Figura 6.14.**- Valores de empujes en función del Factor de seguridad obtenidos con los parámetros representados en la figura 6.12, variando el valor del ángulo de fricción " $\varphi$ "

Se estima que el valor del empuje máximo que puede ofrecer el deslizamiento es de 300 toneladas por metro lineal, tomando que las fuerzas resistentes sean un 90 % menor que las fuerzas deslizantes. Hay que aclarar que este es un cálculo muy burdo realizado con un método muy básico, que solo puede ser tomado como de referencia.

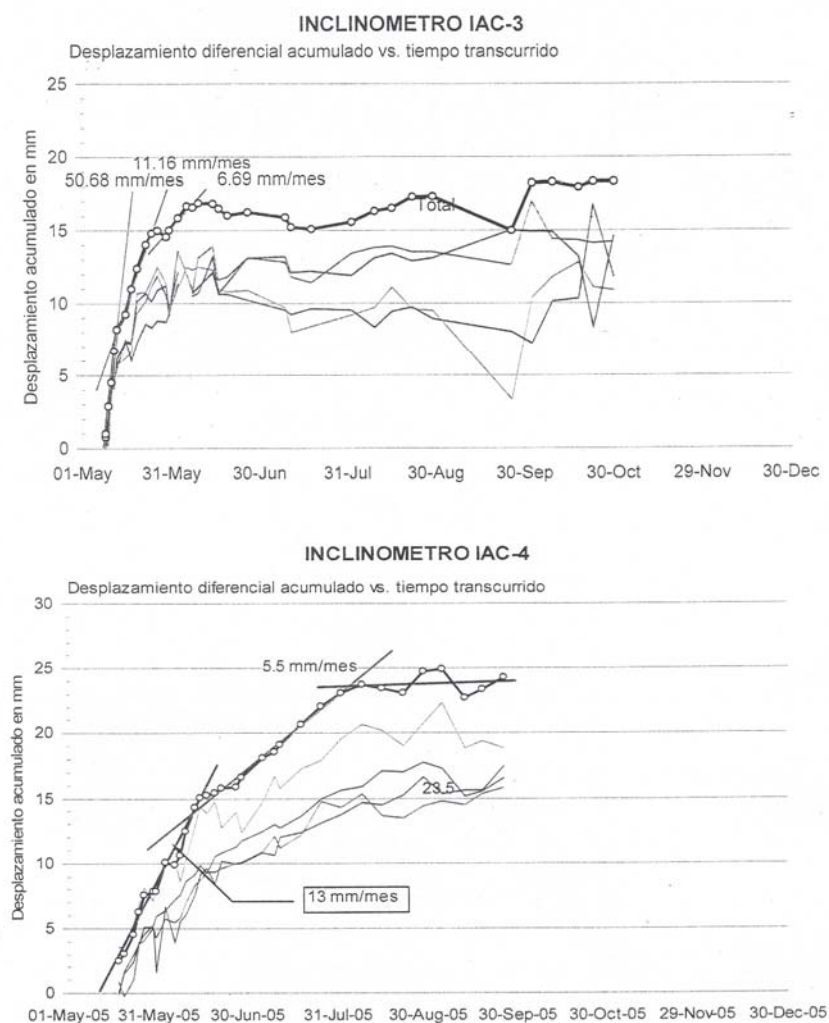
Antes de comenzar a construir la pantalla de pilotes la velocidad de movimiento de la ladera era de 5 cm/mes, considerada como muy lenta. Para la fecha en que se realizaba este trabajo ya se había logrado construir más del 70 % de los 312 pilotes de la primera etapa, y se estaban captando las aguas que infiltraban en el talud superior. Se observó que el movimiento se detuvo en la parte baja del cuerpo del deslizamiento (Cota de la autopista), aunque se sigue moviendo a menor velocidad en cotas superiores, posiblemente por ajustes en la masa producto del cierre de las diaclasas. El inclinómetro IAC-3 se estabilizó en Junio de 2005 mientras el IAC-4 lo hizo en agosto. (figura 6.16).

**Figura 6.16.** - Desplazamiento acumulado en los dos inclinómetros entre el 31/05/05 y el 30/10/05 en ambos inclinómetros instalados

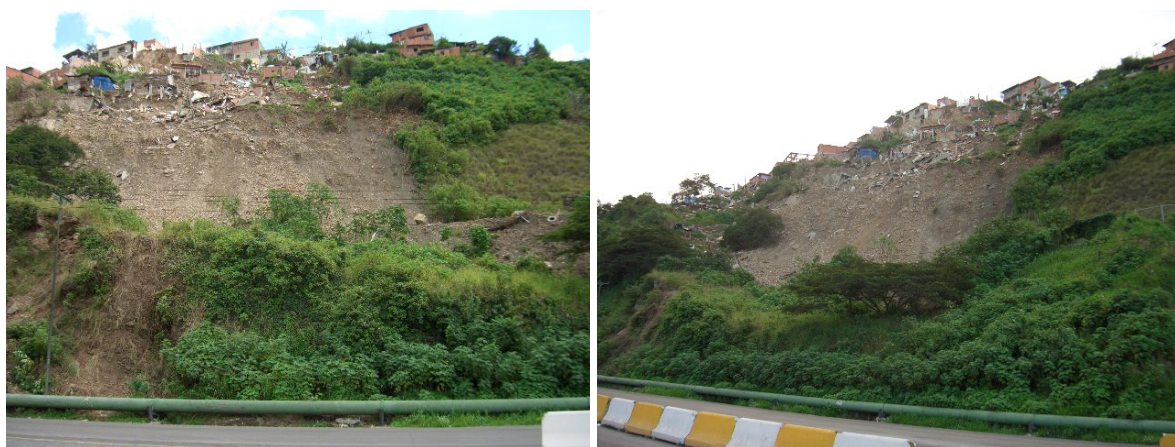
Este deslizamiento ocurrió los primeros días del año 2006. Se presume que su detonante fueron las lluvias ocurridas por esas fechas; en el lugar se observa que las viviendas que estaban fundadas en la corona de este movimiento quedaron destruidas.

El deslizamiento es bastante superficial ( $< 3\text{m}$ ), y no produjo gran cantidad de material si se compara con otros ocurridos en la zona. Fueron cartografiados en el mapa de procesos de geodinámica superficial (anexo III) y se observa en la figura 6.22.

**Figura 6.22** Deslizamiento reciente ocurrido en la progresiva 1+400

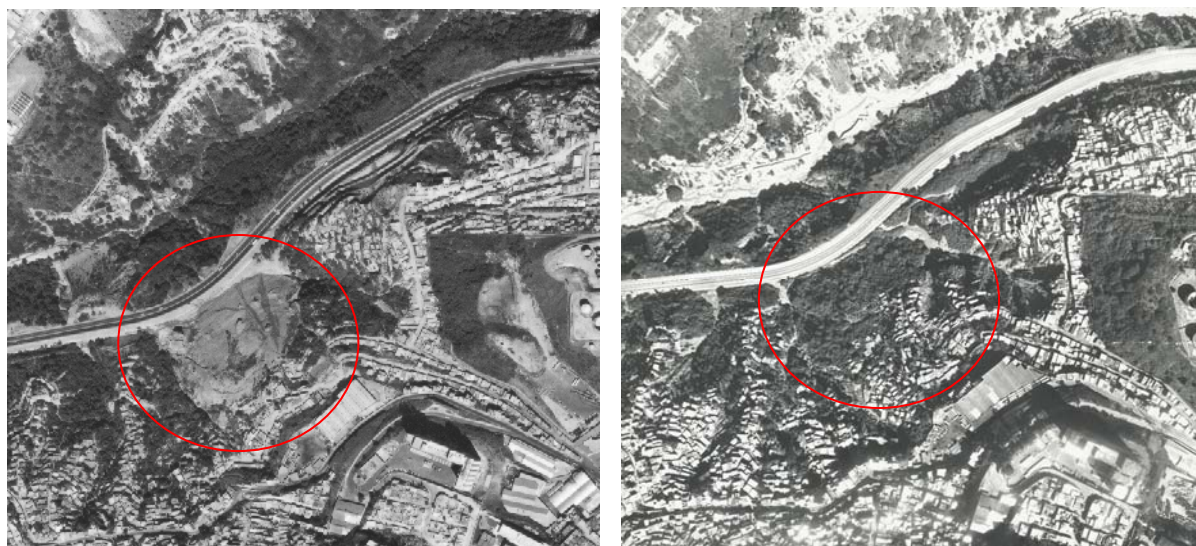
Este deslizamiento, abarcó un área aproximada en planta de 4,0 ha, y pudo ser documentado en la foto de la misión 030491 del año 1971 (figura 6.23), en donde se muestra la forma poliédrica dejada por el material desplazado, así como también se pueden distinguir enormes bloques que quedaron sobre la base del deslizamiento. En fotos posteriores (figura 6.23, 1978) se observa

que el material fue dejado en el sitio permitiendo el crecimiento de vegetación bastante densa. También es evidente el como se asentaron viviendas informales en la corona del deslizamiento.

Figura 6.23.- Fotografías aéreas de los años 1971 y 1978

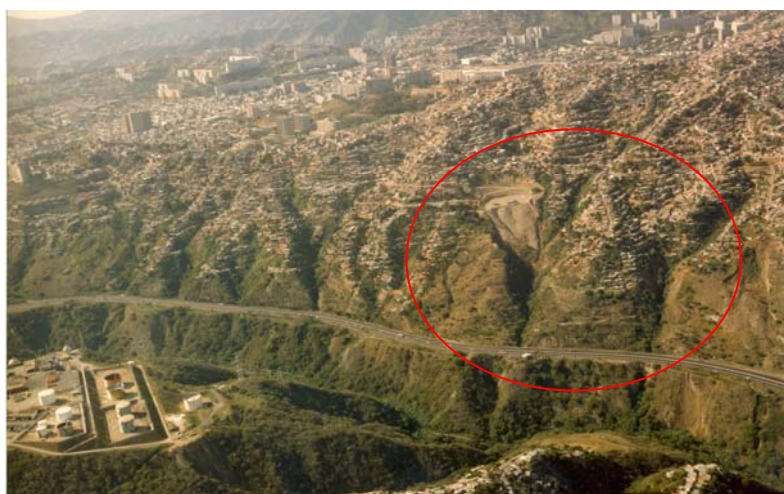
**Figura 6.25.-** Foto tomada desde un helicóptero por D. Salcedo (1986), se observan las facetas en donde se encuentran los deslizamientos de los barrios 19 de Abril y Oropeza Castillo, es evidente el material de bote que se encuentra sobre estos deslizamientos

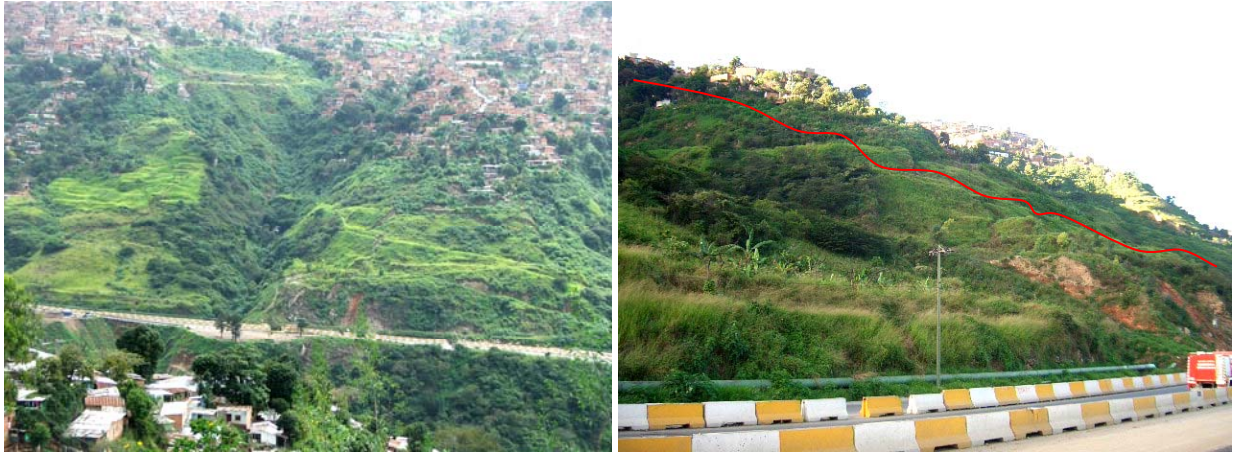
**Figura 6.26.-**  
 Izquierda.- Se observa la topografía escalonada, así como el cambio de color de la vegetación que evidencia dos deslizamientos que ocurren a cotas mayores que la autopista, foto D. SALCEDO (2006)  
 Derecha.- Vista de perfil del deslizamiento del Barrio 19 de Abril, hay evidencias de escalonamiento por deslizamiento del material.

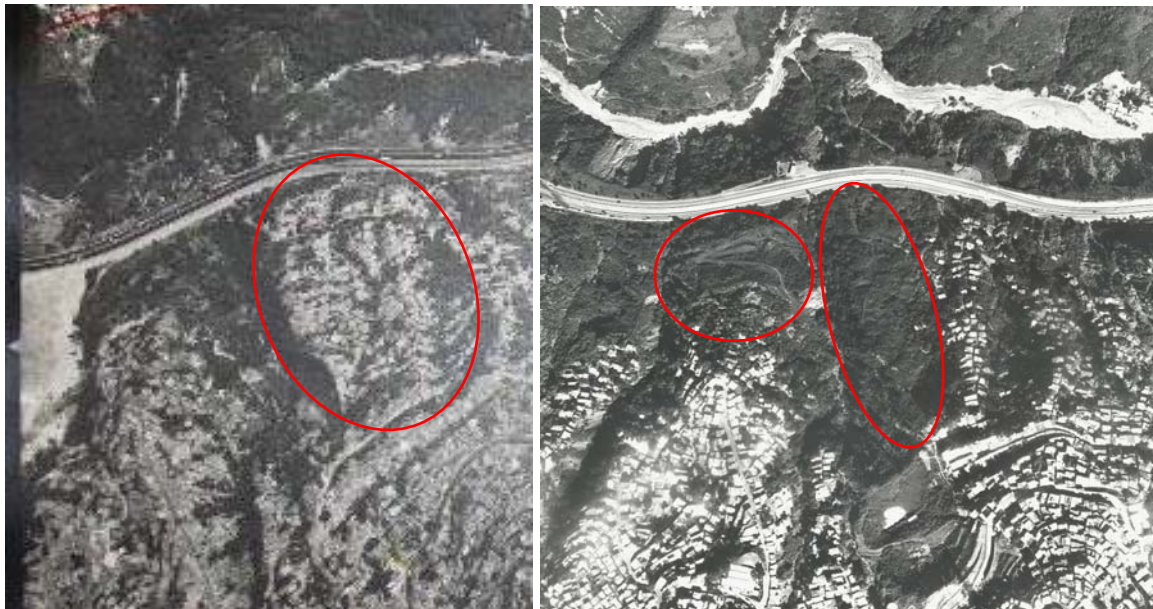
**Figura 6.27.-**  
 Izquierda.- Foto No 75, 240 (año desconocido, anterior a 1978), se observa como el Barrio 19 de Abril estaba poblado hasta casi llegar la autopista  
 Derecha.- Foto aérea de 1978, se observa la morfología de los deslizamientos de los barrios 19 de Abril y Oropeza Castillo

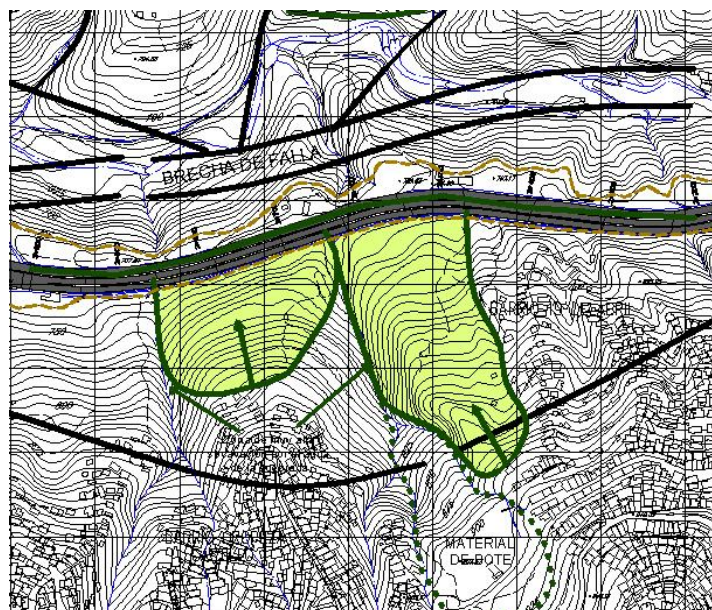
**Figura 6.28.-** Mapa topográfico. Se muestra la geometría de los deslizamientos de los barrios 19 de Abril y Oropeza Castillo, así como una zona de material de bote ubicada más al sur.

Este deslizamiento es producto del desconfinamiento de material producido por el corte realizado para el paso de la autopista, y se pudo haber activado debido a la infiltración de aguas meteóricas y servidas proveniente del barrio. En la figura 6.3 se muestra las medidas aproximadas del deslizamiento.

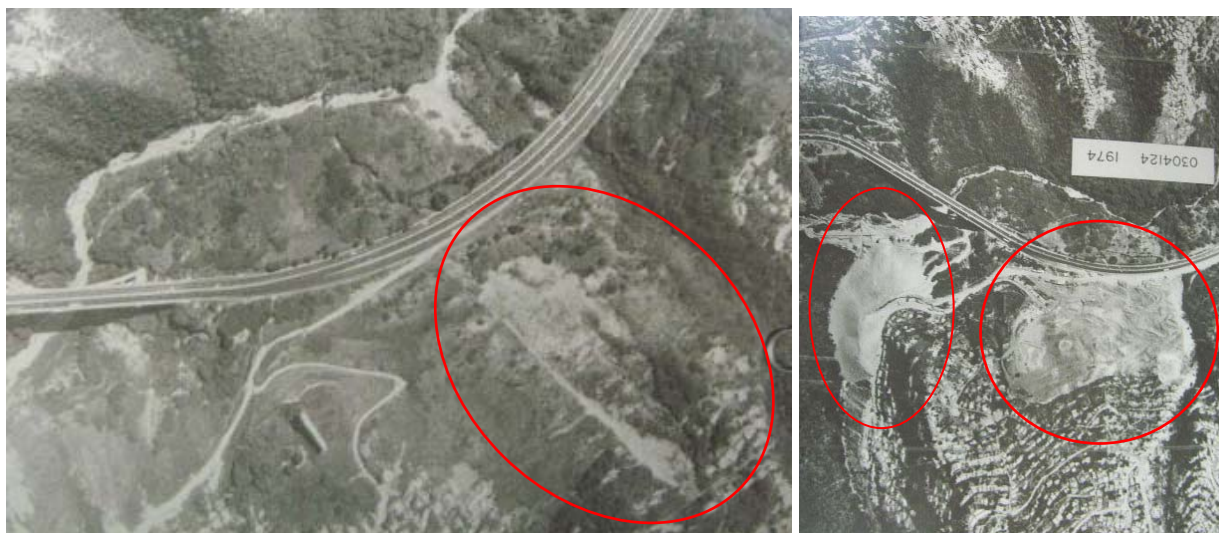
**Figura 6.29.-**

En la fotointerpretación fueron observados dos deslizamientos ocurridos en los años 1974 y 1981, el primero, de mayor proporción llegó a levantar y tapar parte de la vía de subida a Caracas, el material deslizado fue botado en la ladera este de la Quebrada Mulatal. El segundo deslizamiento ocurrido se llevo las viviendas que ya se habían asentado.

Izquierda.- foto de 1981 donde se observa el deslizamiento posterior ocurrido en el km 3+000

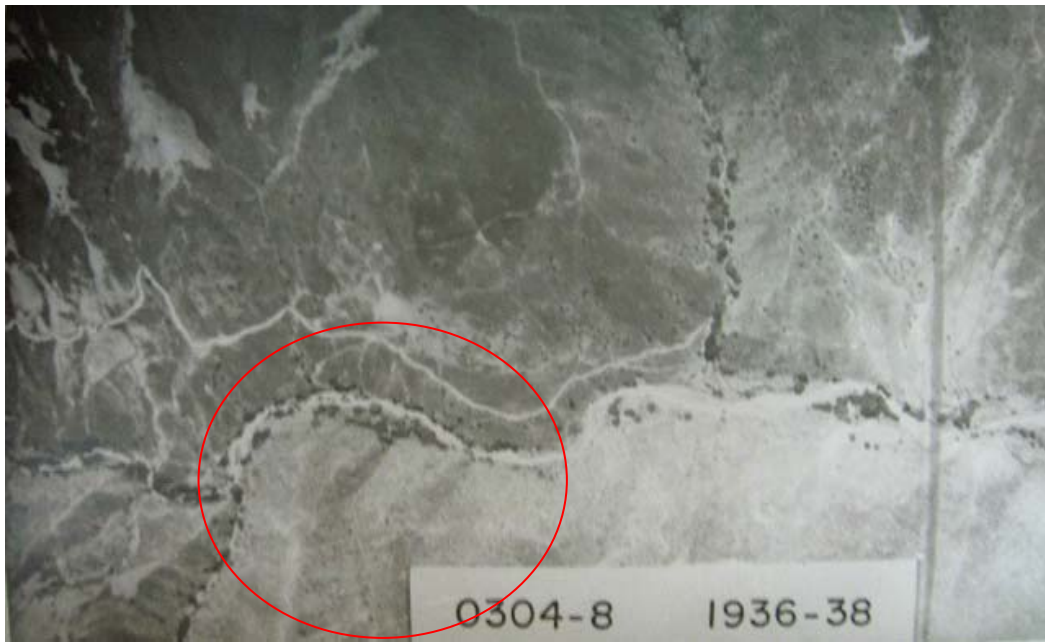
**Figura 6.32.-**Fotografía de 1936, se observa el extraño meandro de la Quebrada Tacagua, así como un cambio de tonalidad y algunos escalones en la topografía.

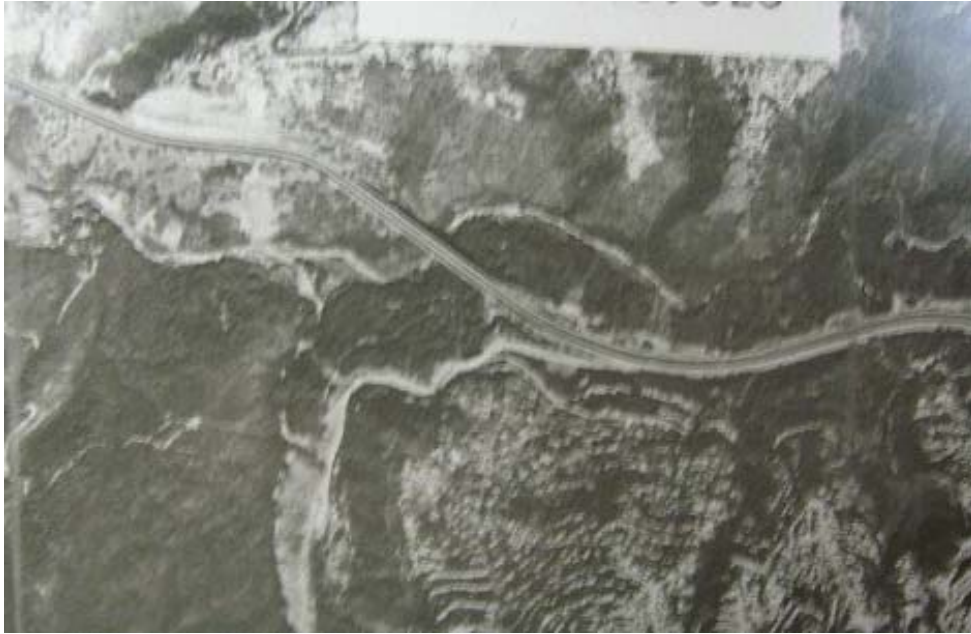
**Figura 6.34.-** Foto de 1971, ya se observa el asentamiento desmedido de viviendas informales en la ladera sur.

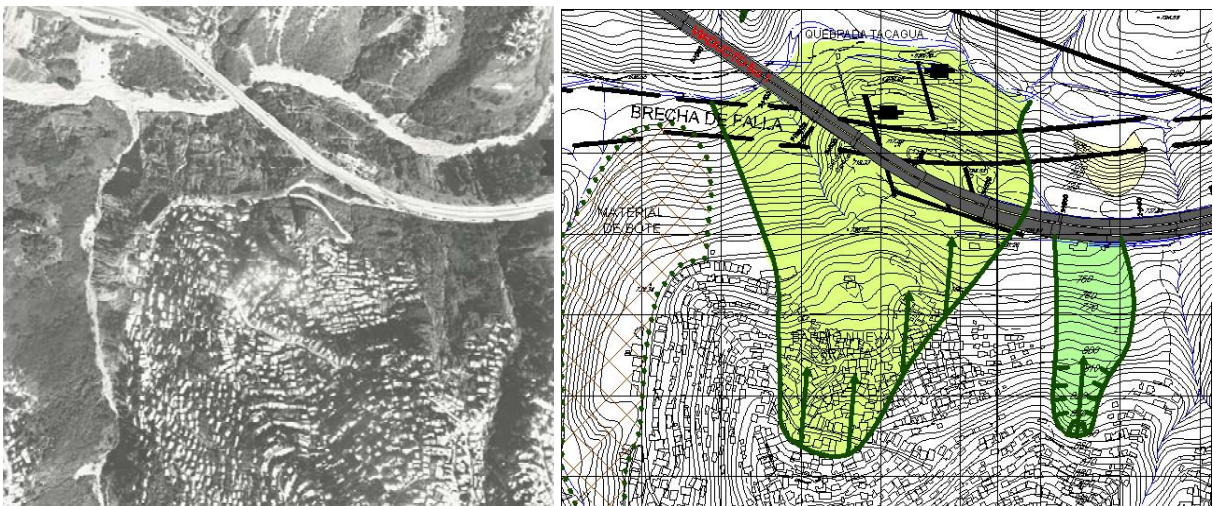
**Figura 6.35.-**  
 Izquierda.- Foto aérea de 1978.- donde se muestra la fisiografía escalonada del Barrio Nueva Esparta, así como el extraño meandro de la quebrada Tacagua  
 Derecha.- Mapa topográfico que muestra las dimensiones del deslizamiento que ocurre en el Barrio Nueva esparta.

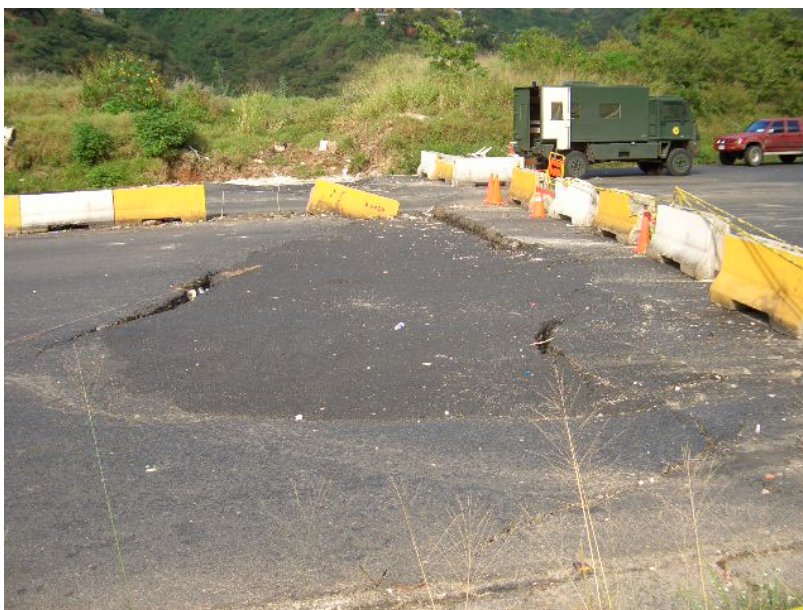
**Figura 6.37.-** Límite este del deslizamiento actual en progresiva 3+020 se observa el hundimiento de la capa asfáltica a lo largo de la vía.

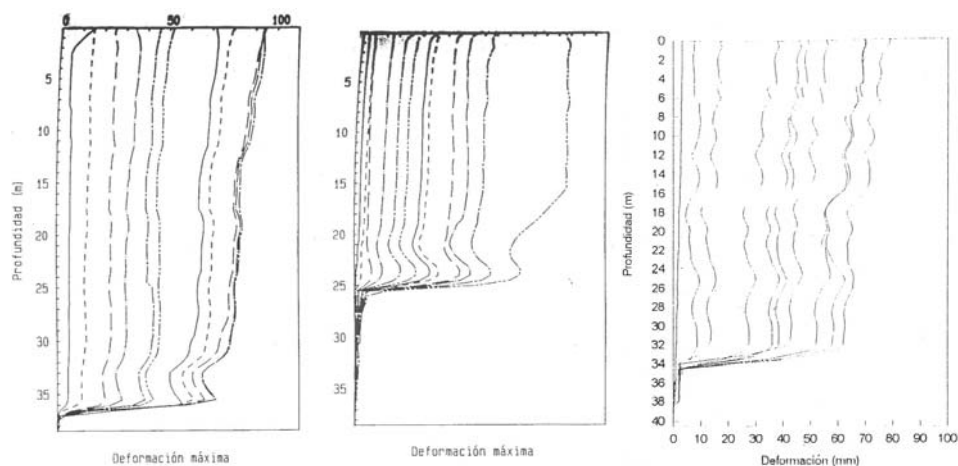
**Figura 6.41.-** Desplazamiento de los inclinómetros IV-2A, IV-4 y IV-3 colocados en el canal de bajada al litoral. Medidas realizadas entre el 23/12/87 a 20/08/91 y 16/06/87 a 15/10/88 respectivamente. no se obtuvo la fecha de medición del IV-3

Durante la instalación y posteriores mediciones con inclinómetros, no se detectó nivel freático ni flujo de agua a estas profundidades. Naturalmente la presencia de coluvio y roca muy fracturada dificulta la retención de agua en esta masa rocosa.

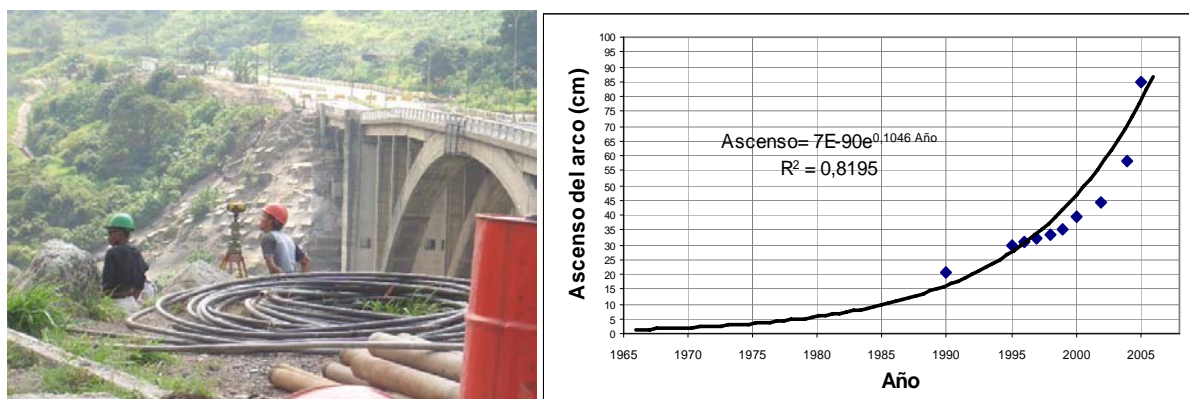
Figura 6.43.

**Derecha**- Punto de control topográfico para la construcción de la vía de contingencia al fondo se observa el levantamiento de la clave del arco de la estructura del Viaducto No. 1 para (Enero de 2006)

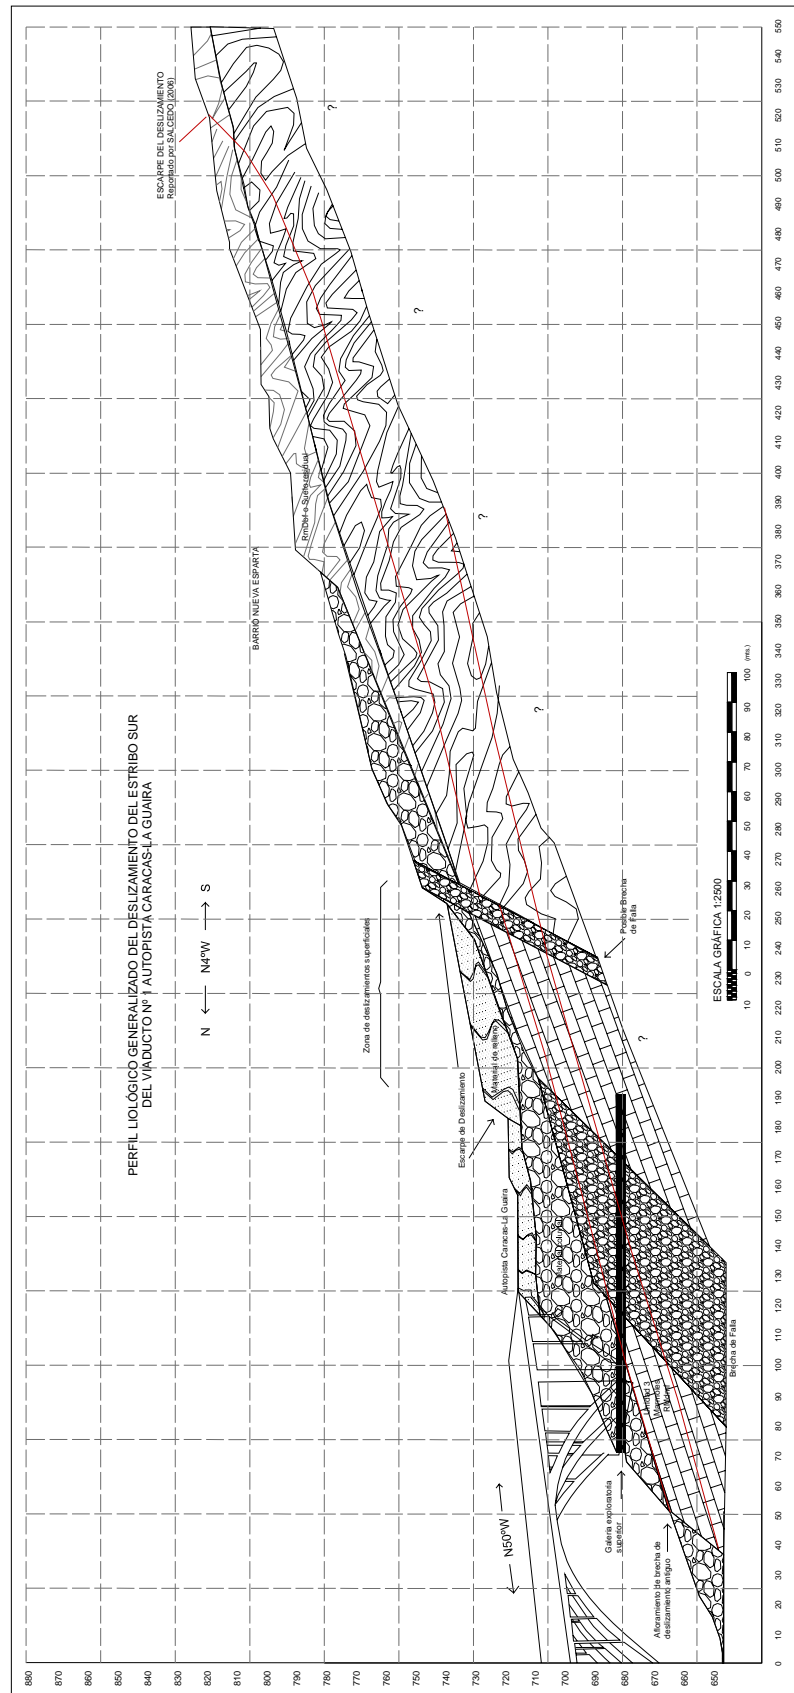
El deslizamiento que afecta el Viaducto No 1, es el más reciente de los dos detectados, estando a 25 metros por debajo de la cota rasante del estribo Caracas en calizas metamórficas duras y muy fracturadas; observadas en las perforaciones donde se instalaron los inclinómetros y en inspecciones detalladas de campo que confirman la existencia al pié de la ladera inferior, de una superficie de deslizamiento antiguo, en la que aflora el material coluvial. Se cuantificó el área en horizontal que abarca el movimiento de masas es aproximadamente de 130.000 m<sup>2</sup>. La superficie de deslizamiento es plana y está controlada por la litología con orientación de la foliación N50°-55°E 20-40°N, que genera un plano escalonado de deslizamiento con buzamiento de 22° al norte y que intercepta al Viaducto en un ángulo cercano a 45° produciendo su convergencia en un proceso de flexo-compresión. Las diaclasas se presentan en dos direcciones importantes pseudos-ortogonales entre sí, haciendo que el macizo se comporte como una gran masa de infinitos bloques aislados que muestran un diferencial de movimiento que en sumatoria forma toda la ladera deslizando como si fuera una especie de suelo. El peso aproximado en las peores condiciones es de 20.000 toneladas por metro lineal, compuesto de material de relleno y bote sobre el coluvio representado por los bloques de roca diaclasada, y/o brechada. Ver tabla 6.5, que representa las dimensiones del deslizamiento y figura 6.45, perfil litológico generalizado.

Si se realiza un retrocálculo para obtener el valor pico del ángulo de fricción del material de la superficie de deslizamiento, se obtendría que este valor estaría muy cercano a la pendiente de esta superficie ( $\phi = \pm 23^\circ$ ).

Figura 6.45.- Perfil litológico generalizado del deslizamiento del Barrio Nueva esparta, tomado de INGEOTEC C.A. y modificado por VILLEGAS (2006)

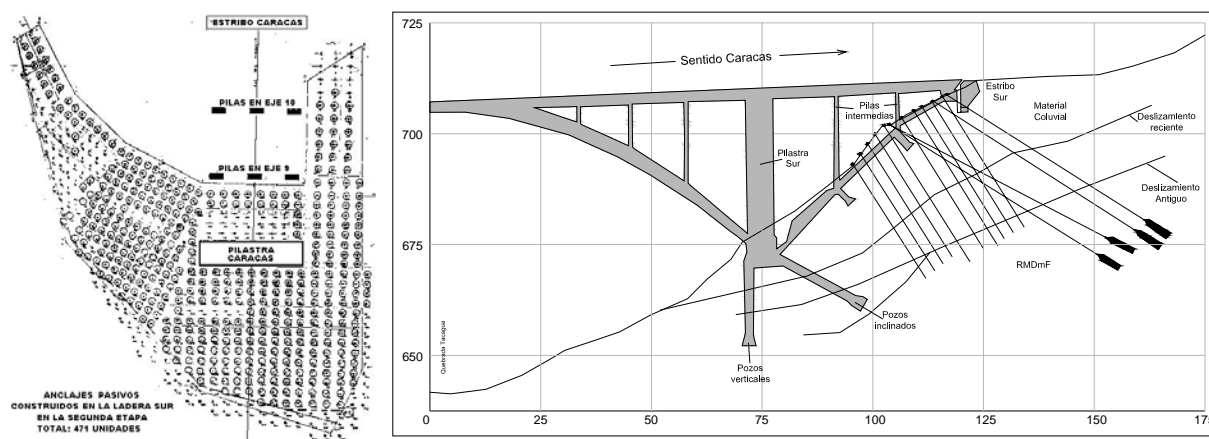
Figura 6.46.-

Izquierda, representación de la ubicación de los anclajes instalados. Tomado de la página web [www.viaducto1.org](http://www.viaducto1.org)

En el año 1987 se instalaron 245 anclajes pasivos, constituidos por barras de acero de 1 3/8" de diámetro, inyectadas en toda su longitud. Estas barras se inclinaron 55° con la vertical, de manera de atravesar la superficie de cizallamiento, resultando longitudes entre 30 y 36 m. Este trabajo fue inicialmente realizado en un área de 25 m x 70 m, cubriendo una zona entre el estribo Caracas y la segunda pila articulada. Posteriormente se continuó con el tratamiento hasta la zona de la pilastra Sur del arco. Adicionalmente se constituyeron 20 anclajes activos de guayas de 60 m de longitud tensados entre 40 y 60 toneladas. Los anclajes activos se inclinaron 30° con la horizontal; nueve de ellos se colocaron en dirección paralela al eje del puente y el resto se orientaron paralelos y opuestos al vector de desplazamiento de la ladera, el cual forma entre 30° y 50° con el eje del viaducto. Dado que el viaducto está ubicado próximo al límite sur del deslizamiento, la instalación de los anclajes mencionados cerca de la estructura estaba orientada no a detener completamente el deslizamiento, sino a reforzar esa zona, con la esperanza que el vector desplazamiento cambiara su orientación, fracturando en cierta manera la masa en movimiento al encontrarse con una zona de mayor resistencia.

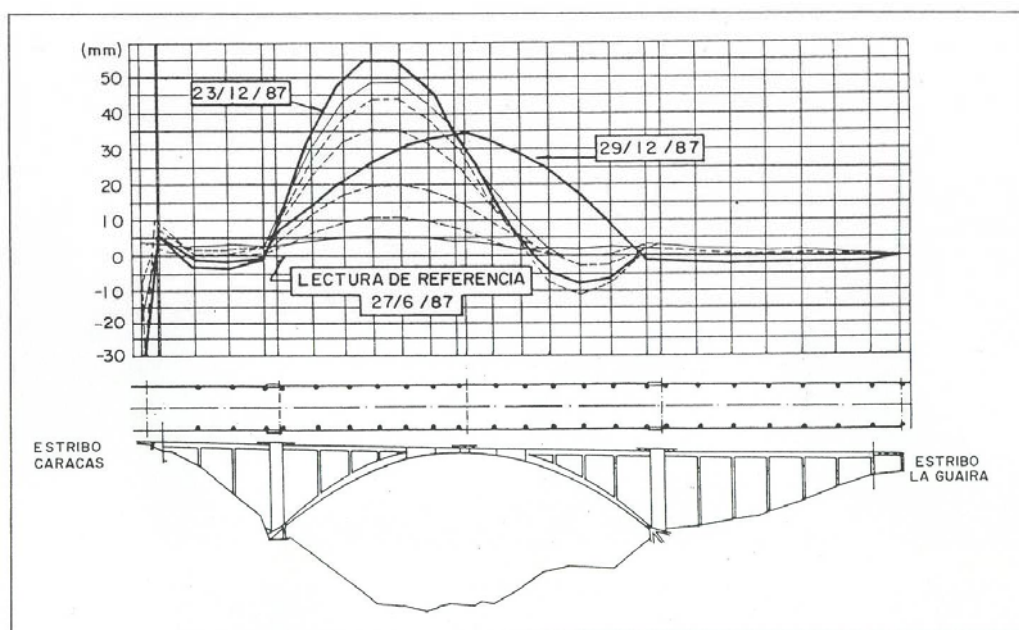
de la liberación de las juntas, todas las personas sobre el viaducto, pudieron sentir el movimiento del tablero, cambiando su deformación asimétrica a una simétrica con su máximo desplazamiento vertical en el centro del arco

Figura 6.47.-Simetría del perfil de deformación mostrado por el arco antes y después de haber soltado las juntas

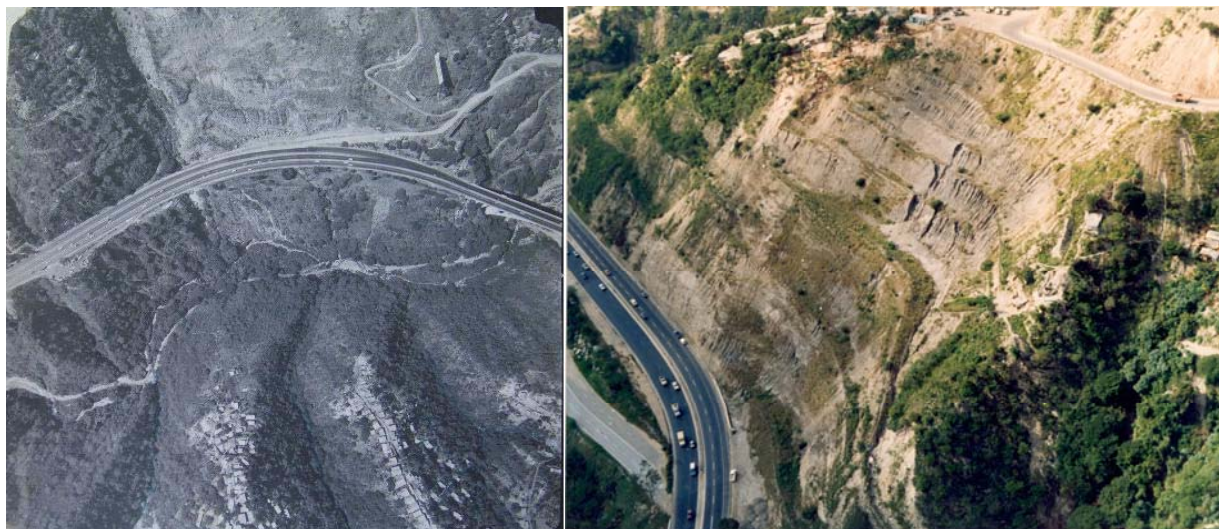
**Figura 6.52.-**

Derecha.- Vista desde un helicóptero en 1985 del talud reperfilado tomada por D. SALCEDO, ya se evidenciaban deslizamientos en la parte superior, así como acarcavamientos

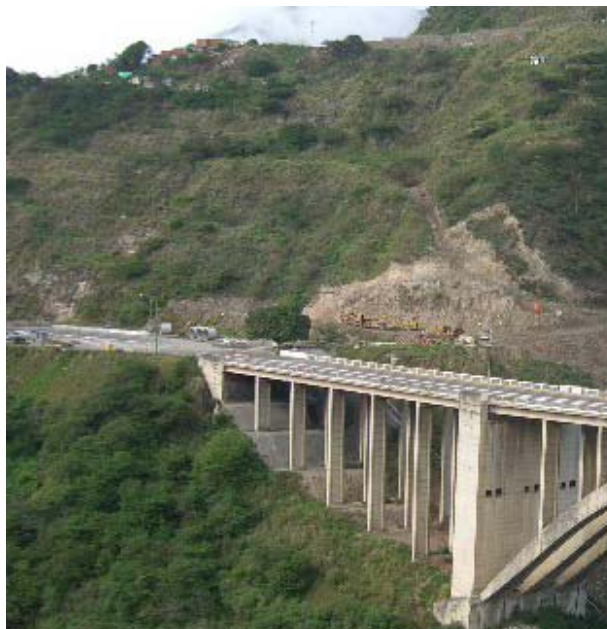
En la actualidad este talud no muestra evidencias de deslizamientos que puedan crear problemas en la vía, pero existe la posibilidad de caída de bloques de gran magnitud, y deslizamientos en la corona que puedan afectar a la Carretera Vieja Caracas-La Guaira.

**Figura 6.53.-** Foto tomada en enero de 2006, a la izquierda se observa que el talud aun muestra evidencia de las bermas realizadas para el reperfilamiento

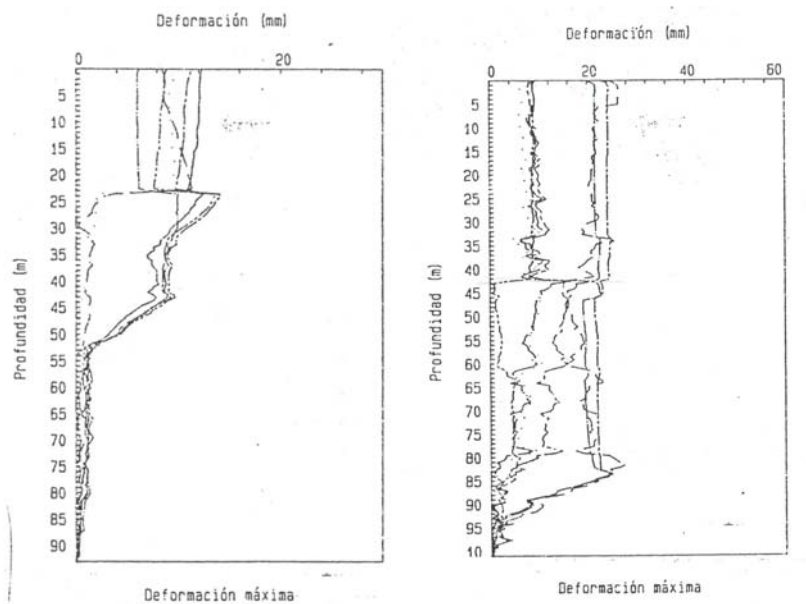
De la interpretación de los datos obtenidos por los inclinómetros, se obtuvo que existen dos planos de deslizamiento, uno entre 20 y 25 m de profundidad y la otra entre 40 y 45 m, medidos desde la cota de la topografía en la zona oeste de la planta.

**Figura 6.54.-** Datos obtenidos de la medición con los inclinómetros IC-13 e IC-8, realizadas por INGEOTEC en el oeste de la planta
