**ESTUDIO GEOLÓGICO DEL ABRA TOPOGRÁFICO DE TACAGUA Y  
GEOTECNIA DETALLADA DE LOS KM 0 AL 4  
DE LA AUTOPISTA CARACAS-LA GUAIRA**

Trabajo Especial de Grado  
Presentado ante la Ilustre  
Universidad Central de Venezuela  
Por el Br. Eudo E. Villegas R. para  
Optar al título de Ingeniero Geólogo

Caracas, febrero de 2006

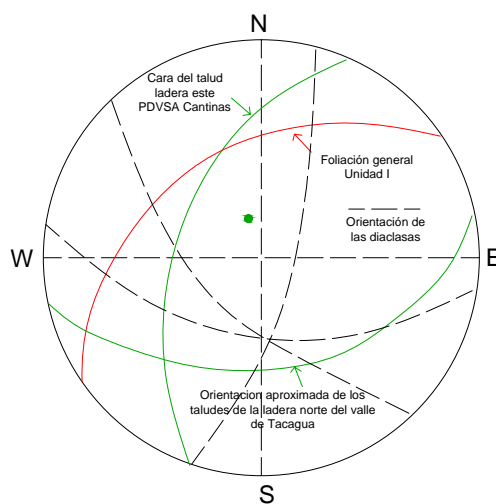
Esta unidad está compuesta de rocas esquistosas, gneis, y algunos lentes de caliza, bastante meteorizadas pero no muy profundamente, la foliación general es en sentido contrario que el de la ladera norte del valle, con orientación aproximada  $N40^{\circ}E$ ,  $20-40^{\circ}N$ , por lo que los deslizamientos que ocurren son superficiales o de caídas de bloques, aunque la ladera este del valle al oeste de la planta PDVSA Cantinas presenta un rumbo  $N20^{\circ}E$ ,  $40^{\circ}N$  subparalelo a la foliación general, esto ha provocado un movimiento de masa en casi todo el sector oeste del complejo, que se desliza con rumbo  $S70^{\circ}W$  y pendiente del plano de deslizamiento de unos  $12^{\circ}$  al oeste.

Figura 7.4.- Representación en la red estereográfica de orientación general de los planos de debilidad y taludes en la ladera norte sur del Valle de Tacagua, unidad I

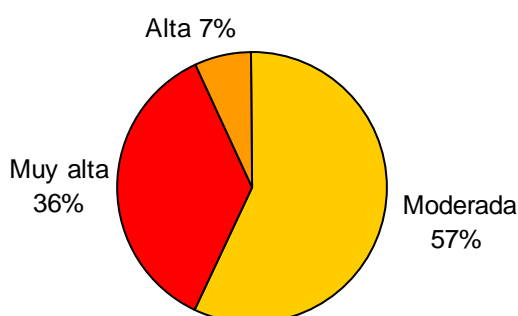
En el mapa de amenaza por deslizamientos, realizado tomando en cuenta las ponderaciones obtenidas en la tabla No 5.6, así como de las consideraciones planteadas y de la información de los mapas de pendientes e inventario de procesos, se observó que en esta unidad no existen amenazas bajas o muy bajas, y que en su mayoría son amenazas moderadas, a excepción de los lugares donde se han ubicado deslizamientos que lógicamente se consideran de muy alta amenaza, el resto son áreas donde la pendiente es muy alta, que se considera como de alta amenaza.

Figura 5.5.- Porcentaje del área que representan las amenazas a los deslizamientos en la unidad I

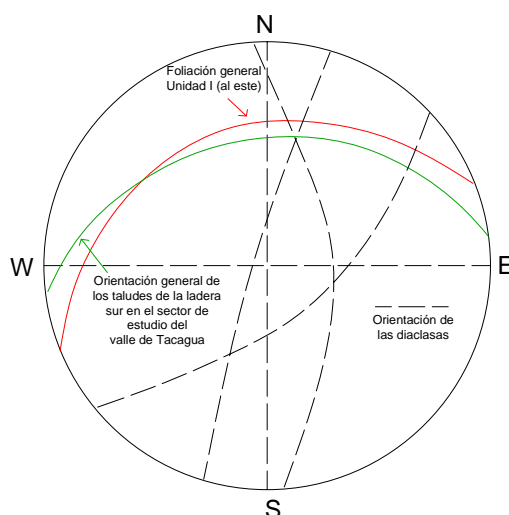
La foliación de la zona es casi paralela a la cara de los taludes, pero con buzamiento un poco menor que define la posibilidad de falla planar. La litología esta compuesta por mármoles y esquistos bastante fracturados (RMdmf), con más de dos sistemas de diaclasas (ver capítulo IV). Las laderas presentan pendientes variables, pero en su mayoría se consideran altas. (26,6° y 45°).

Figura 7.6.- Representación en la red estereográfica de orientación general de los planos de debilidad y taludes en la ladera sur del Valle de Tacagua, unidad II

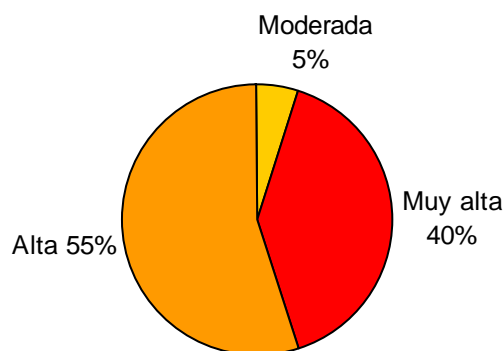
Casi la totalidad de la zona se encuentra zonificada como de alta a muy alta amenaza, lo que concuerda con el comportamiento observado de la ladera sur del valle de Tacagua para la elaboración de este trabajo.

Figura 7.7.- Porcentaje del área que representan las amenazas a los deslizamientos en la unidad II

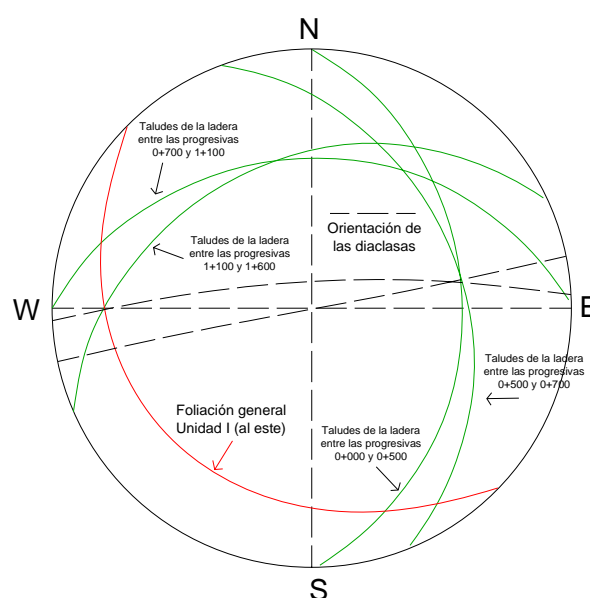
La foliación general de las rocas que afloran en los primeros 1500 metros de la autopista posee un rumbo en dirección opuesta a la dirección de los taludes de la enorme curva que representa a esta tramo de la vía.

Figura 7.8.- Representación en la red estereográfica de orientación general de los planos de debilidad y taludes en la ladera sur del Valle de Tacagua, unidad III

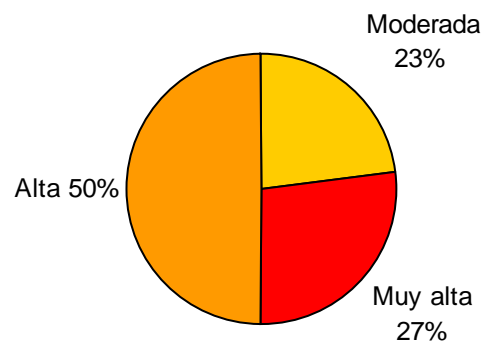
A pesar que la foliación general de la roca es favorable, esta muestra un comportamiento geomecánico bastante malo, eso explica por que más del 70% de la ladera sur del valle de Tacagua compuesta por esta litología se considera como de alta o muy alta amenaza por deslizamientos.

Figura 7.9.- Porcentaje del área que representan las amenazas a los deslizamientos en la unidad III
