## **ESTUDIO INTEGRAL DE CORROSIÓN EN LOS POZOS PETROLEROS INTERVENIDOS EN LA CAMPAÑA 2007-2008 EN EL CAMPO URACOA, EMPRESA MIXTA PETRODELTA**

Presentado ante la Ilustre  
Universidad Central de Venezuela  
por el Br. Urbáez R., Carlos Ramón  
para optar al Título de  
Ingeniero Químico

Caracas, 2009

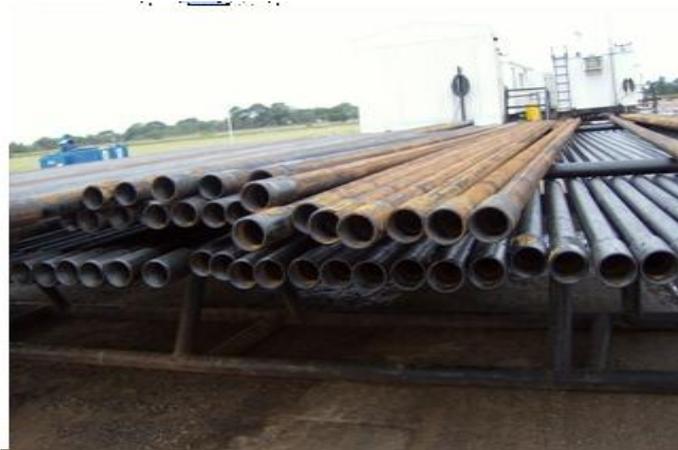
**Figura N° 13** Completación del pozo

El pozo UM-30 es direccional perforado hasta una profundidad total de 6.258 pies. El sistema de producción es de levantamiento artificial por gas (L.A.G), tiene un total de 147 tubos 3-1/2" J55 EUE Mandril KBMMG", dos niple de inyección de química, no tiene revestimiento interno y se encontraba protegido únicamente por el inhibidor de corrosión soluble en aceite CORR-2779.

En el momento de la intervención la completación se observó en perfecto estado como se muestra en la Figura N° 13

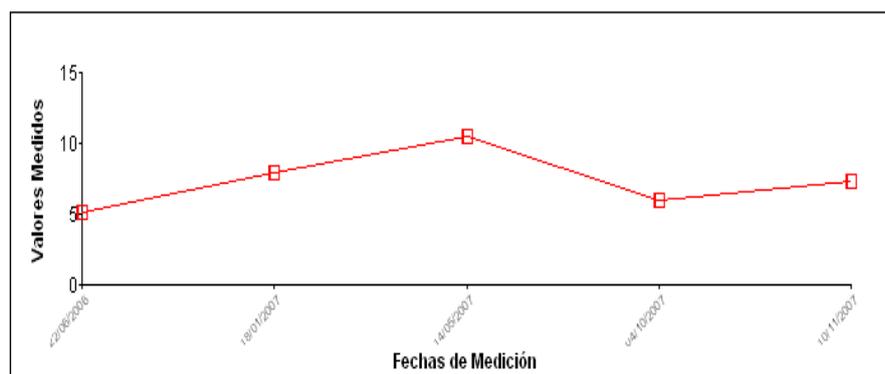
**Gráfico N° 1** Concentración de hierro en función del tiempo.

En la Gráfico N° 1 se observa que los valores de hierro se mantienen en un rango relativamente bajo (5 ppm y 10 ppm). Este pozo no tiene tubería revestida y la corrosión está controlada con el inhibidor. Tampoco existe un incremento sostenido de esta variable, por lo tanto se puede asumir que el hierro presente proviene de la formación del pozo.

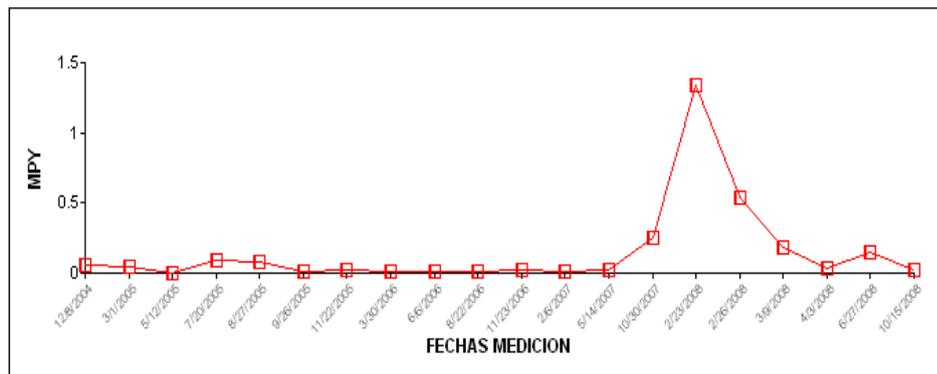
**Gráfico N° 2** Velocidad de corrosión en función del tiempo

La velocidad de corrosión de este pozo por el método de cupones, que estudia la corrosión uniforme en la tubería, está controlada reflejando valores por

debajo de 1,5 mpy como se muestra en el Gráfico N° 2 , lo que indica que el inhibidor de corrosión está haciendo su trabajo.

Por otro lado el método de medición de espesores que se especializa en corrosión localizada está arrojando un valor 15,71 mpy como el valor más elevado de velocidad de corrosión en su zona más crítica.

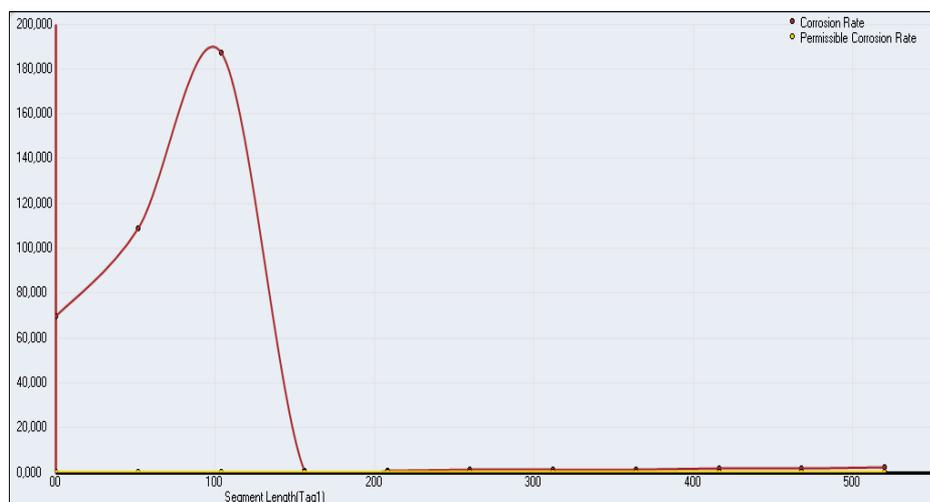
**Gráfico N° 3** Velocidad de corrosión en función de la longitud de la tubería.

Al simular este pozo usando la herramienta Predict 5.0 se calculó una velocidad de corrosión de 69,71 mpy y un porcentaje de picadura de un 50% .Estos valores no reflejan la realidad debido a que el pozo no presentó daños en su inspección de campo.

El Gráfico N° 3 evidencia que la zona más crítica del pozo se encuentra a 100 pies de profundidad donde la proporción de corrosión llega a un valor de 187 mpy. También se observa que a una profundidad mayor a 150 pies se estabiliza la velocidad de corrosión con valores cercanos a 1 mpy. Este comportamiento se debe a que a los 100 pies la temperatura es cercana a 100°C y a esta temperatura los sistemas con presencia de dióxido de carbono producen la mayor tasa de corrosión.

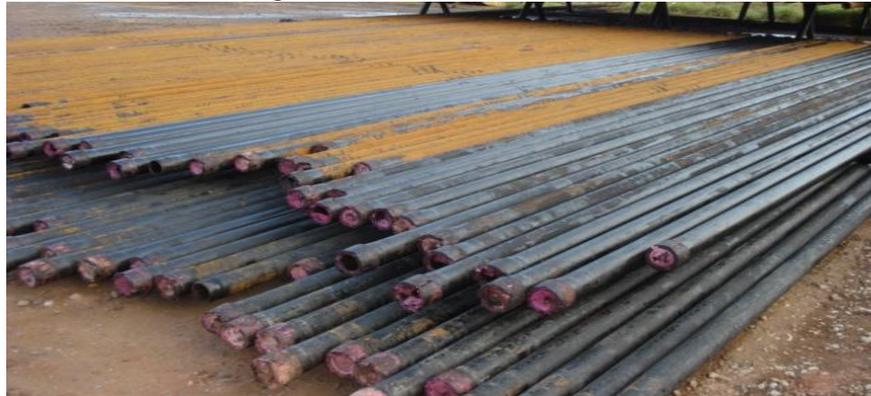
**Figura N° 14** Completación del pozo

En el momento de la intervención la completación se observó en perfecto estado como se observa en la Figura N° 14.

Como conclusión se puede decir que el diseño del tratamiento y el plan de monitoreo fue ejecutado de manera satisfactoria, en vista de que la corrosión ha sido controlada en este pozo y se recomienda continuar con el mismo plan de monitoreo y tratamiento.

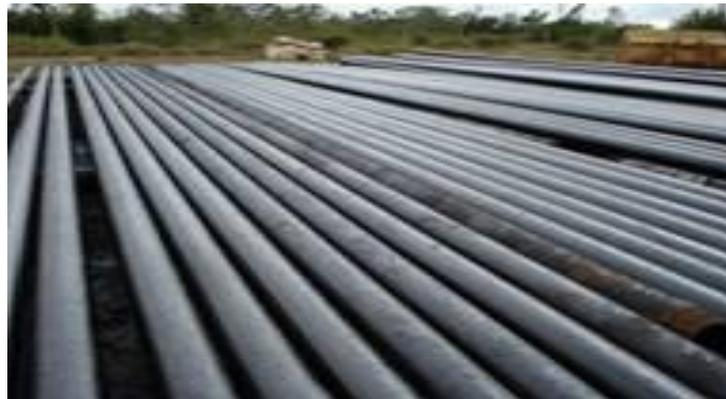
Figura N° 15 Tubería de producción 3-1/2 revestida internamente sin daño

Del equipo de completación del UM-32 se pudo observar que la tubería J-55 con recubrimiento interno salió en perfectas condiciones como se muestra en la Figura N° 15.

Se puede destacar que no se detectó corrosión interna, esto consecuencia de la protección que le ofrece el recubrimiento interno y el inhibidor de corrosión a lo largo de la tubería de producción.

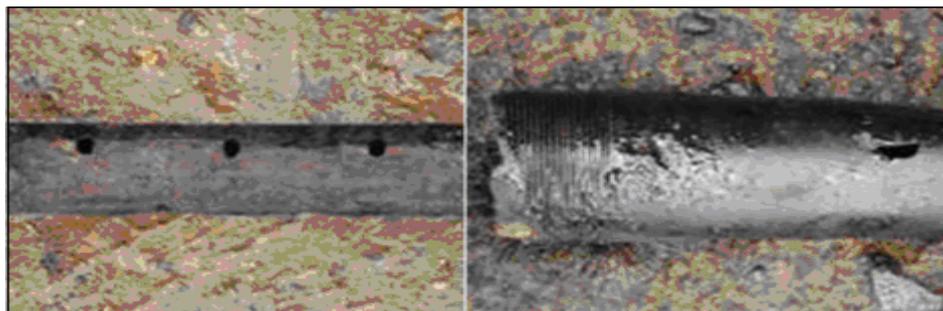
**Figura N° 16** Niple perforado, el niple 3<sup>1/2</sup> EUE que encontraba conectado a la descarga de la bomba

También se consiguieron daños localizados por corrosión en el niple que iba conectado a la descarga de la bomba y en el niple perforado como se observa en la Figura N° 16. Al observar los daños podemos destacar la corrosión externa en una zona estática del fluido favoreciendo a la proliferación de bacterias. El resto de la completación salió en perfecto estado.

Se presume que los daños localizados en los nipples fueron ocasionados por la actividad bacteriana. El pozo UM-32 se catalogó como un pozo de criticidad media. También se puede señalar que los problemas de corrosión en este pozo no fueron de grado alarmante.

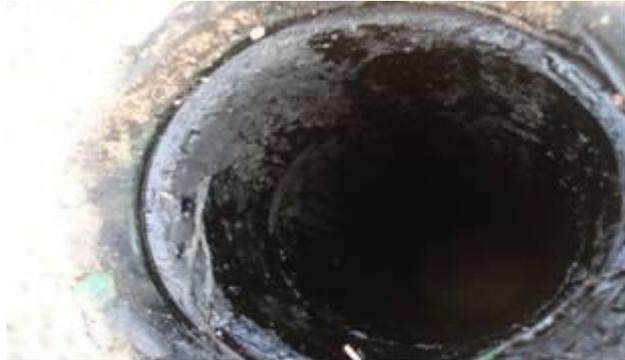
**Figura N° 18 NipleX**

También se consiguieron daños por corrosión en el niple X que estaba a 4059,87’ y en la pata de mula donde se observó corrosión generalizada a 4074,3’ como se muestra la Figura 18y en la Figura 19.

Se presume que la corrosión en el mandril, el niple y la pata de mula se generó debido a la alta concentración de H<sub>2</sub>S en el fluido conjuntamente con la presencia de arena y la variante de que esta zona no tenía recubrimiento y la inyección de química no aseguraba la protección de todo el equipo de fondo.

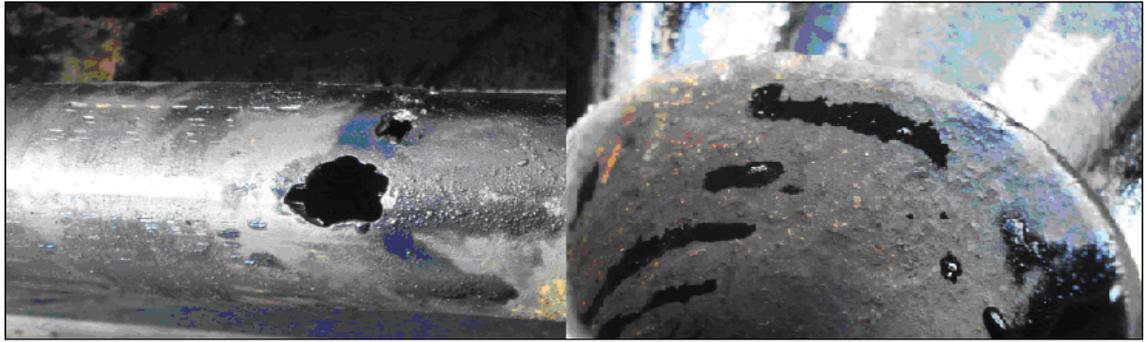
**Figura N° 20** Daños internos en la completación.

Daños internos localizados y pérdida del 100% del espesor de la tubería como se muestra en la Figura N° 20.

La velocidad de corrosión de este pozo por el método de cupones, que estudia la corrosión uniforme en la tubería como muestra el Gráfico N° 17, está controlada reflejando valores por debajo de 2 mpy. Ahí que recordar que el daño encontrado en esta completación corresponde a un mecanismo de corrosión por picadura asociado la actividad bacteriana.

Por otro lado el método de medición de espesores, que se especializa en corrosión localizada está arrojando un valor 4,23 mpy como valor más elevado de velocidad de corrosión en su zona más crítica, este valor no esta reflejando las fallas en el equipo de fondo, como los son los casos donde la tubería perdió el espesor en un 100% evidenciando que los puntos de medición no son representativos para este método.

Las condiciones Observadas en la completación del pozo UM-71, mostraron evidencias claras de daños internos y localizados producto de la corrosión por actividad bacteriana. Este tipo de pozo deben ser tratado con biocida a fin de minimizar la acción bacteriana, sin embargo por condiciones de completación (Válvula Flapper) fue imposible realizar estos tratamientos durante su tiempo de vida.

Se presume que los daños ocasionados en la completación son originados por la actividad bacteriana y se recomienda aumentar la dosis del inhibidor de corrosión.

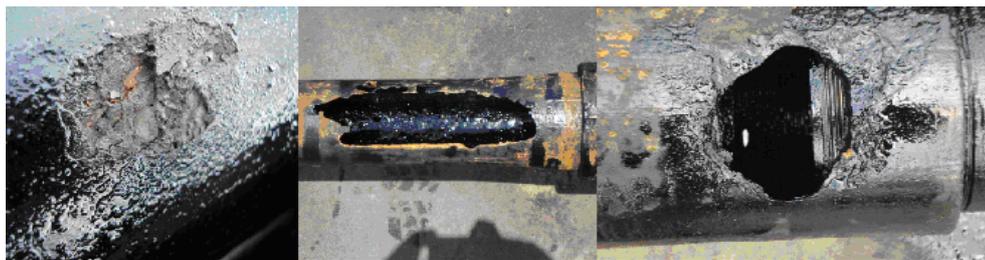
**Figura N° 21 Daños Localizados.**

El equipo de completación que se extrajo del pozo, mostró evidencias notables de corrosión localizada en la tubería de producción, en el cuello que conecta al bloque de inyección y en la pata de mula como se muestra en la Figura N° 21.

La tubería de producción J-55 sin ningún tipo de revestimiento mostró ataques localizados, morfología típica de corrosión microbiana. Los productos de corrosión, como las capas finas negras que se formaron en las tuberías y la pata de mula fueron removidos, unas gotas de HCl se agregaron a este producto negro, desprendiendo un olor particular que define al sulfuro de hidrógeno, lo cual es un indicativo de que estos residuos negros contienen sulfuro de hierro muy posiblemente asociados a la actividad bacteriana.

El pozo mostró una disminución en la producción a partir de abril del 2007 hasta la fecha de su intervención, esto motivado a los daños en la tubería.

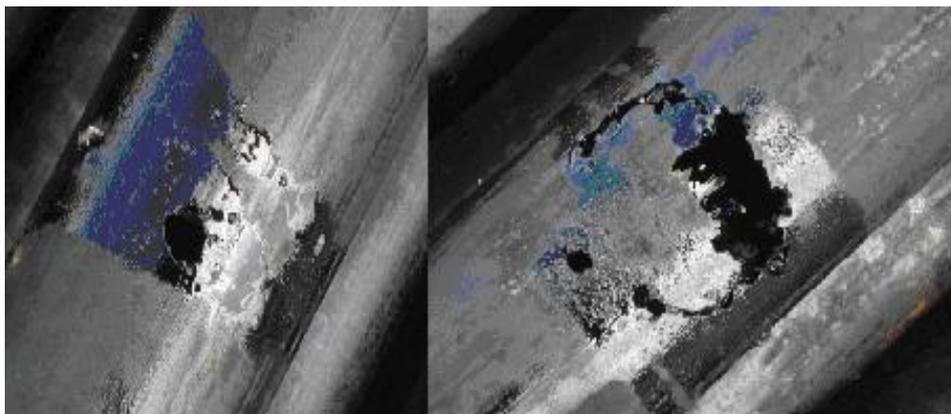
**Figura N° 24** Tubo # 81 J-55 EUE.

El tubo número 81 de la completación como se ve en la Figura N° 24 presentó una falla en la tubería por efecto del choque, en este tubo se comenzó la inyección de gas y se encontraba a 2514 pies de profundidad.

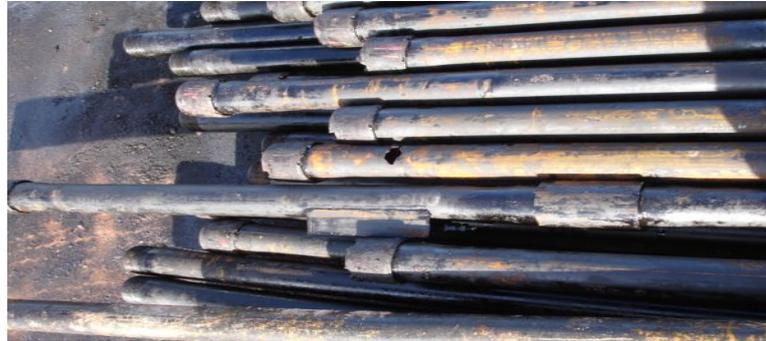
**Figura N° 25** Daños en la completación.

Se extrajeron 150 tubos 3-1/2" J55 EUE, Mandril KBMMG", niple de inyección de química y otros, durante la inspección se determino daños por corrosión interna en los tubos #55 (1700'), 66(2040'), 110(3401'), 130(4019') y

153 a 4730', (3.3% de los tubos), en el resto no se observó daños significativos como se observa en la Figura N° 25.

En el Gráfico 28 podemos observar la presencia notable de bacterias ácido productoras, es posible de que los daños ocasionados en las tuberías sea originado por la actividad bacteriana.

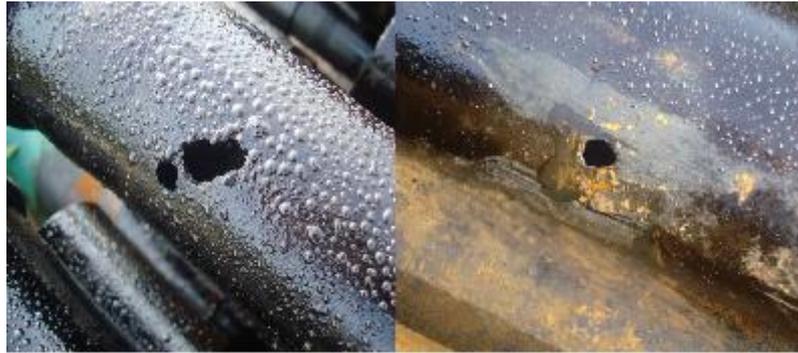
**Figura N° 26** Daños en la completación.

La completación a nivel general en buen estado, solo en algunos tubos (10) se detectó picaduras como se muestra en la Figura N° 26.

Las evidencias fotográficas mostraron corrosión generalizada con presencia de algunos pitting de gran diámetro y profundidad específicamente en la superficie externa de en uno de los mandriles y uno de los tubos. La morfología del daño así como los análisis de laboratorio permiten inferir que el proceso corrosivo es consecuencia de un ataque por CO<sub>2</sub>.

Se presume que el dióxido de carbono fue el agente corrosivo en este pozo en combinación con la presencia de arena y se recomienda la dosificación a fondo de pozo de un Inhibidor de Corrosión soluble en agua y dispersable en crudo para disminuir el potencial corrosivo por la presencia de CO<sub>2</sub> y con ello proteger la metalurgia del pozo.

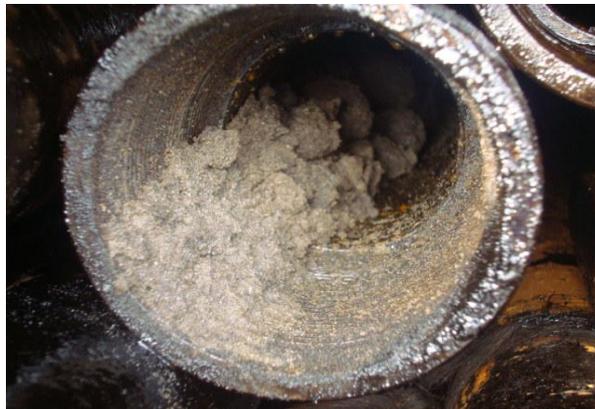
**Figura N° 27** Presencia de arena

También se detectó gran cantidad de arena en varios tubos de la completación como se observa en la Figura N° 27 .

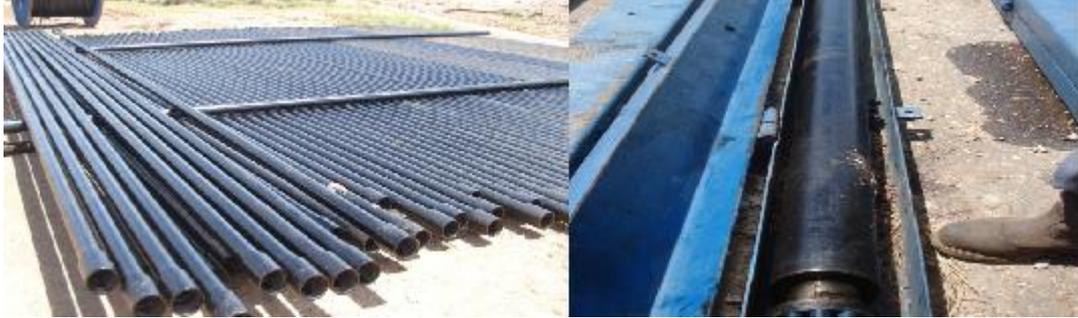
**Figura N° 28** Equipo de completación.

Al hacerle la inspección a todo el equipo de fondo se puede destacar que toda la tubería se encontró en buen estado, no existió caso alguno de corrosión como se muestra en la Figura N° 28.

Como conclusión se puede decir que el diseño del tratamiento y el plan de monitoreo fue ejecutado de manera satisfactoria ya que la corrosión ha sido controlada en este pozo y se recomienda continuar con el mismo plan de monitoreo y tratamiento.

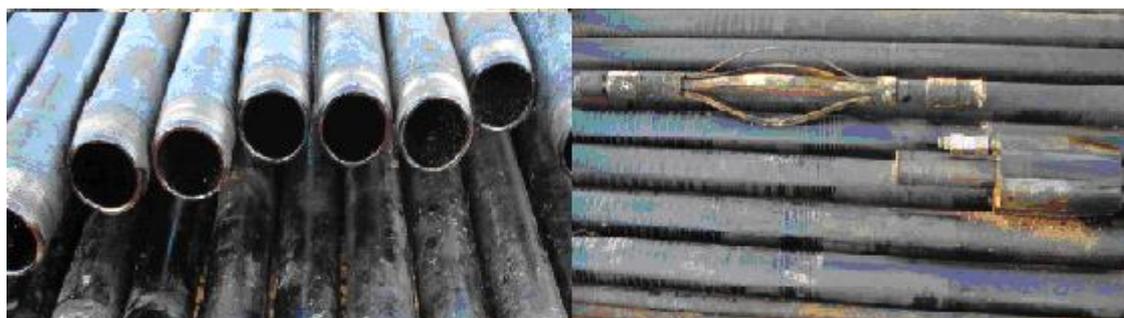
**Figura N° 29** Equipo de completación.

Al hacerle la inspección a todo el equipo de fondo se puede destacar que toda la tubería se encontró en buen estado, no existió caso alguno de corrosión como se muestra en la Figura N° 29.

Sin embargo, los análisis para el monitoreo de los niveles de corrosión y otras variables asociadas, mostraron que este pozo se encontraba dentro del rango de baja criticidad, condición que se pudo evidenciar en la recuperación completa del equipo de fondo sin ningún tipo de daño.

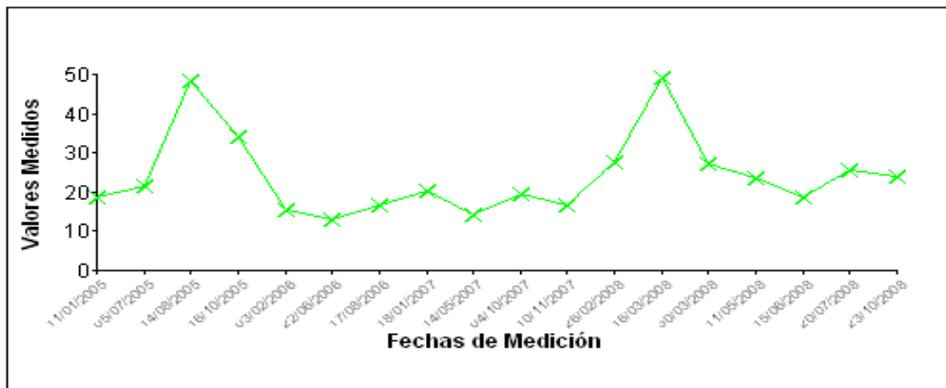
**Gráfico N° 38** Concentración de hierro en función del tiempo.

El Gráfico N° 38 muestra un contenido de hierro estable en 20ppm con unos picos el 14/08/2005 y el 16/03/08 que se presume que fueron originado por mediciones erróneas, considerando que este pozo no ha tenido inyección de inhibidor de corrosión, no ha mostrado incremento sostenido en el aporte de hierro, se presume que el aporte proviene de la formación del pozo.

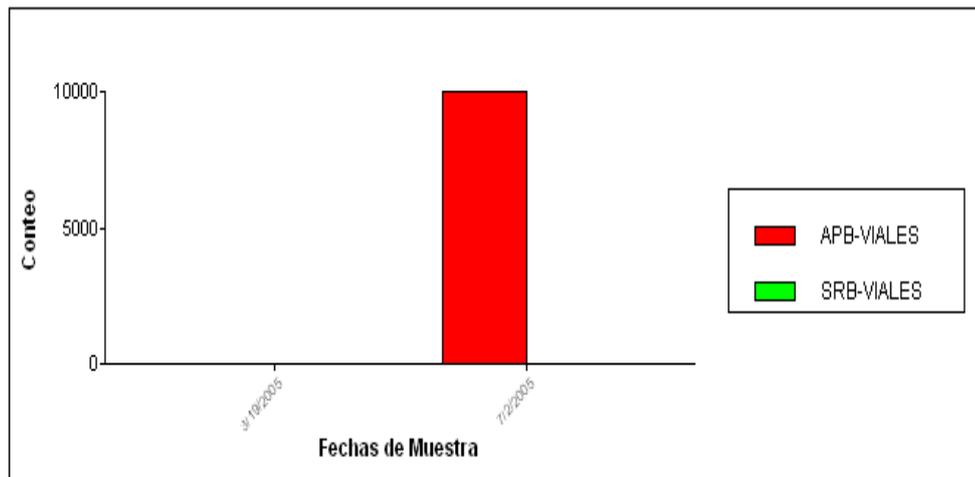
**Gráfico N° 39** Conteo de bacterias en función del tiempo.

En el Gráfico N° 39 podemos observar que este pozo no ha mostrado actividad Bacteriana, evidenciando solo la presencia de bacterias ácido productoras.

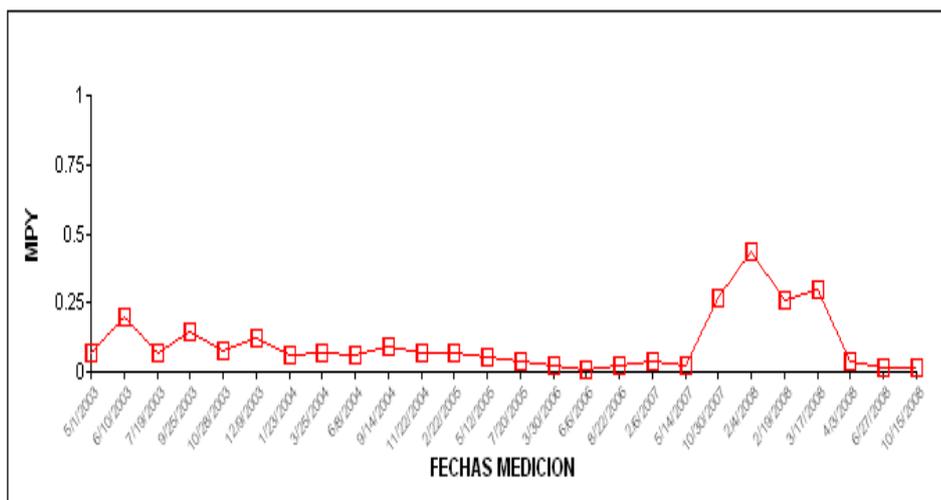
**Gráfico N° 40** Velocidad de corrosión en función del tiempo.

En el Gráfico N° 40 observamos que los resultados en el monitoreo por cupones muestran velocidades de corrosión bien controladas por debajo de 0.5 MPY, además de un porcentaje de protección por encima del 99%.

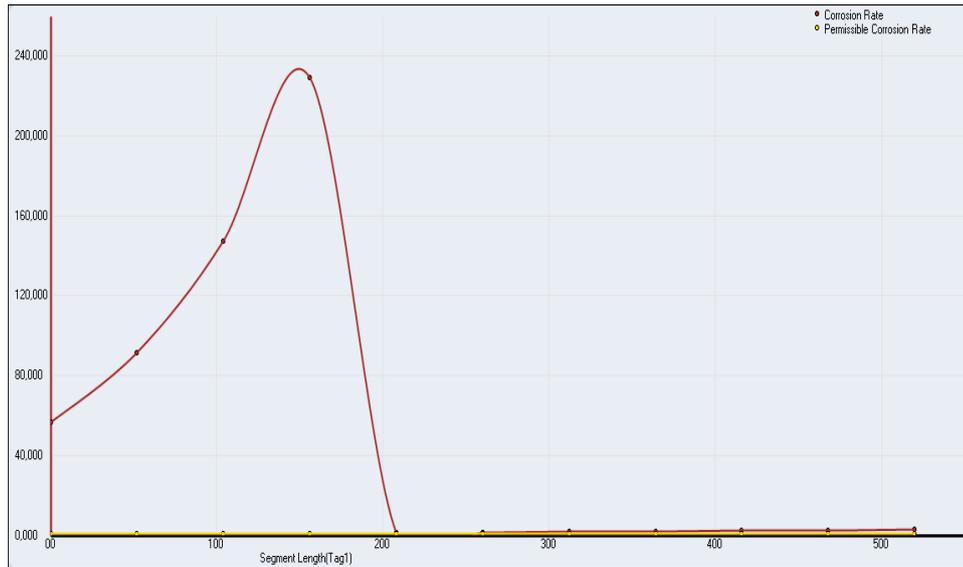
**Gráfico N° 41** Velocidad de corrosión en función de la longitud de la tubería.

En el Gráfico N° 41 podemos observar que la proporción de corrosión a 130 pies de profundidad llega a su máximo valor (200 mpy), a profundidades mayores de 200' la velocidad de corrosión se mantiene controlada con valores cercanos a 1 mpy. Todo este comportamiento se debe a que a los 130 pies la temperatura es cercana a 100°C y a esta temperatura los sistemas con presencia de dióxido de carbono producen la mayor tasa de corrosión.

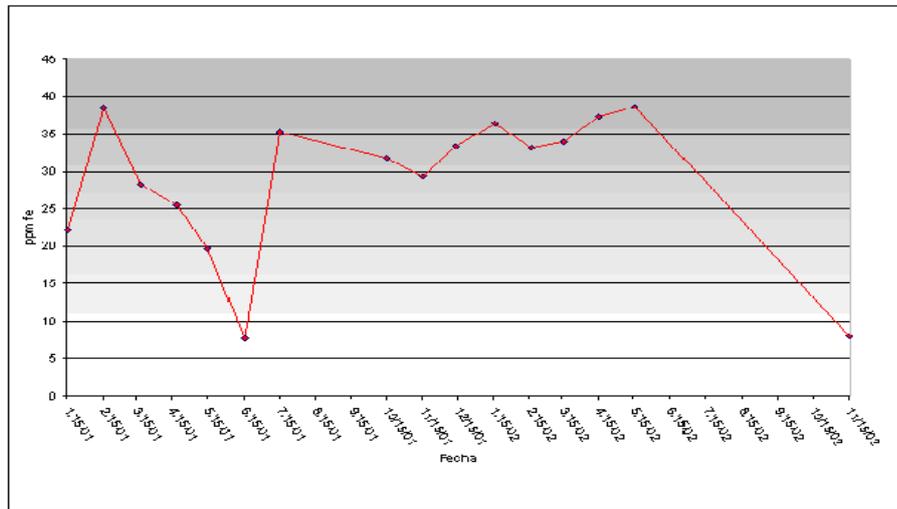
**Gráfico N° 42** Concentración de hierro en función del tiempo.

En el Gráfico N° 42 se observa que a pesar de que la tubería se encuentra revestida, se aprecian altos contenidos de hierro disuelto, esto se debe a los daños por corrosión en zonas con poca protección a nivel de fondo, zonas del casing en donde no hay ningún tipo de tratamiento, después del tubo 1-5/16", y en este caso

también se debe tomar en cuenta según el diagrama de completación que este pozo tenía un pescado en fondo, razón por la cual posiblemente también se tenían conteos altos de hierro.

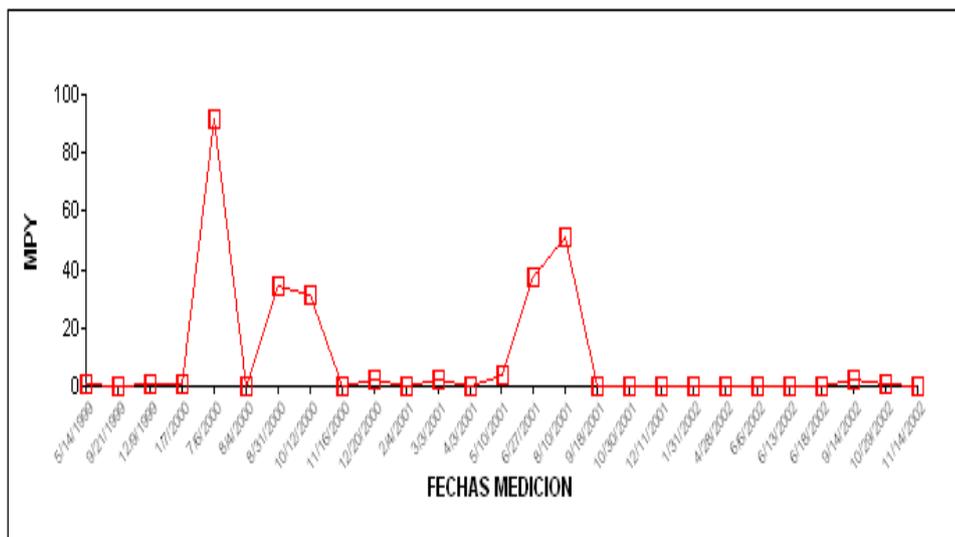
**Gráfico N° 43** Velocidad de corrosión en función del tiempo.

El Gráfico N° 43 muestra la velocidad de corrosión (MPY) obtenida por cupones, como se puede observar en el monitoreo, el pozo mostró altos niveles de corrosión producto de la alta actividad bacteriana y muy posiblemente problemas de erosión. Desde julio del 2000 hasta noviembre del 2000 el pozo estuvo inyectando por casing por taponamiento del capilar, razón por la cual los niveles de corrosión aumentaron por no tener alta eficiencia en la aplicación del tratamiento. En la intervención anterior el pozo mostró evidencias de arena, corroborando los resultados a nivel de cupón.

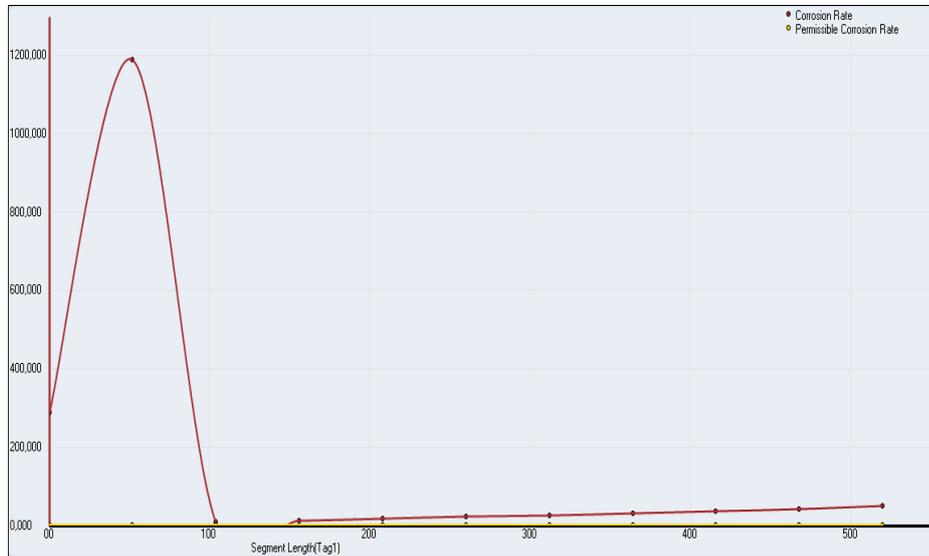
**Gráfico N° 44** Velocidad de corrosión en función de la longitud de la tubería.

El Gráfico N° 44 evidencia que la zona más crítica del pozo se encuentra a 50 pies de profundidad donde la proporción de corrosión llega a un valor de 1200 mpy. También se observa que a una profundidad mayor a 100 pies se estabiliza la velocidad de corrosión con valores cercanos a 1 mpy. Este comportamiento se debe a que a los 50 pies la temperatura es cercana a 100°C y a esta temperatura los sistemas con presencia de dióxido de carbono producen la mayor tasa de corrosión.

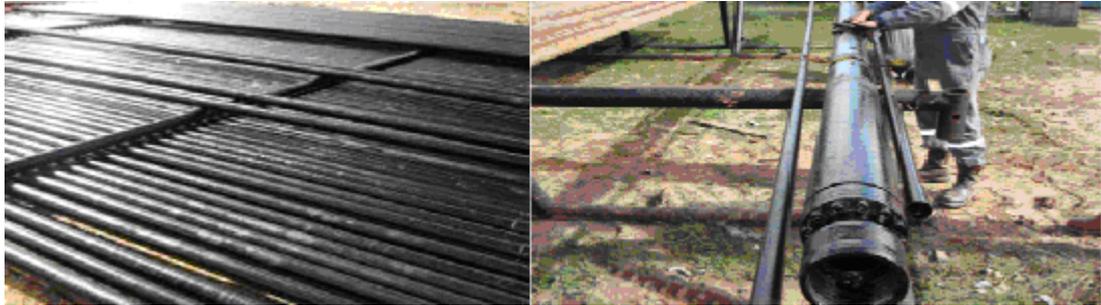
**Figura N° 32** Equipo de completación.

Durante la inspección en el equipo de fondo se encontraron 110 tubos 3 ½ con recubrimiento plástico, equipo BES, y bloque de inyección en buen estado como se muestra en la Figura N° 32.

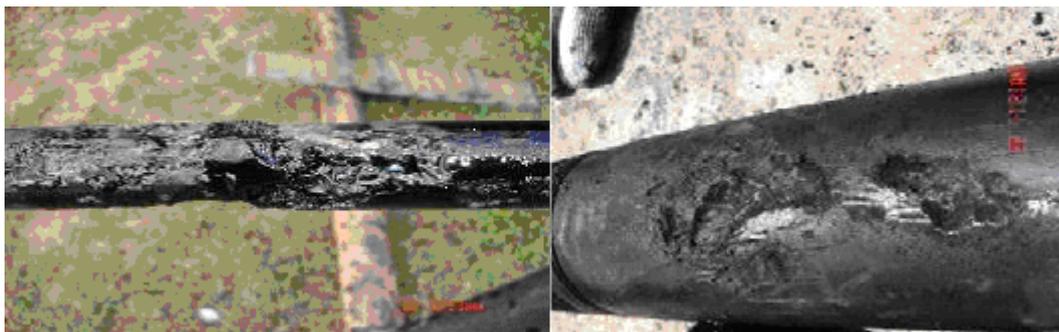
**Figura N° 33** Daños en el niple.

El niple evidenció daños externos como se observa en la Figura N° 33, en el análisis de laboratorio se observó sulfuro y ataque provocado por bacterias mediante cultivo APB/SRB Sessil con 10col/ml en 3 días, se recuperó 4 de los 6 Tubos de 1-5/16 con daños externos, capa de sulfuro y SRB.

En el Gráfico 47 se muestra actividad bacteriana, estos datos coinciden con el daño presentado en el tubo de 1-5/16 y niple, incluso según los análisis realizados, este pozo es buen candidato para tratamiento químico con Biocida

Se presume que las causas fundamentales de las fallas en la tubería se deben a la actividad bacteriana y la producción de arena. Se recomienda tratamiento Bach de Biocida en el fondo del pozo.

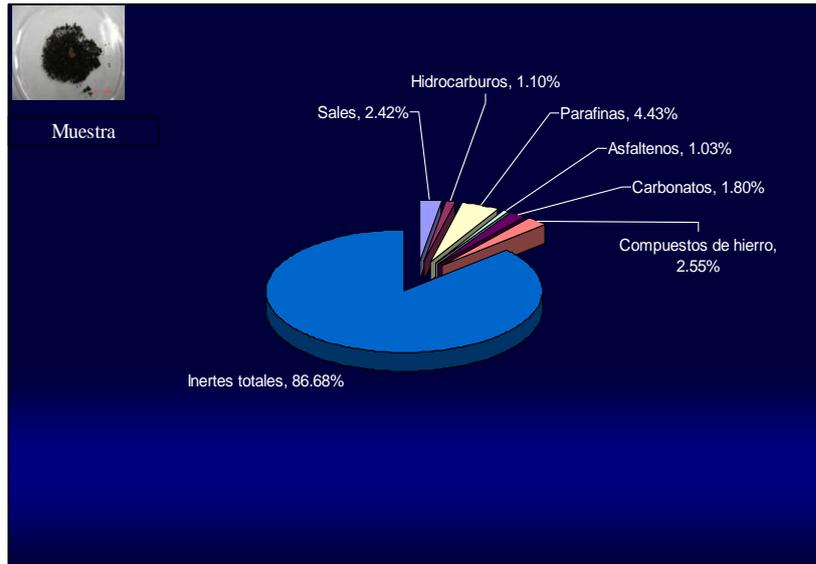
**Gráfico N° 45** Caracterización de muestra sólida encontrada en la bomba.

En el Gráfico N° 45 se muestra la caracterización de los sólidos encontrados en la tubería de producción, esto nos refleja un 85% de sólidos inertes (arena, posible grava) como sedimento predominante y un 2.55% de compuestos de Hierro (Producto de corrosión), las mediciones porcentuales de los otros compuestos no son relevante para este análisis.

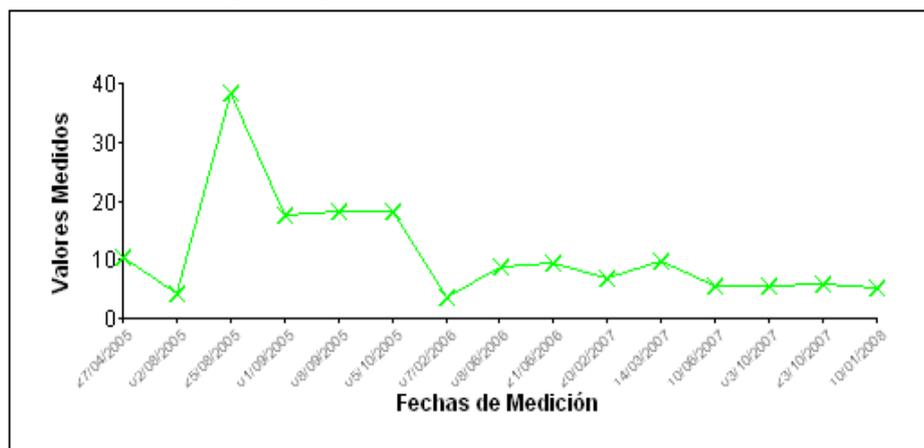
**Gráfico N° 46** Concentración de hierro en función del tiempo.

El Gráfico 46 muestra que el último semestre del año 2005 mostró altos contenidos de hierros que luego fue controlado con el inhibidor de corrosión.

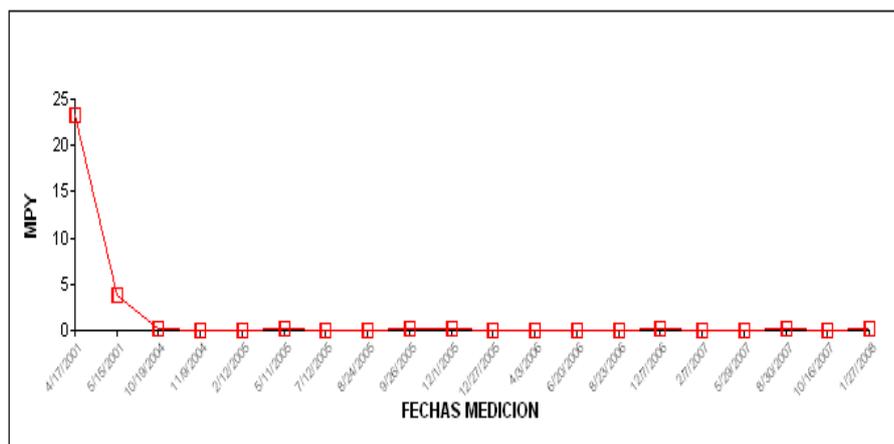
**Gráfico N° 48** Velocidad de corrosión en función del tiempo.

El Gráfico N° 48 muestra la velocidad de corrosión (MPY) obtenida de cupones, inicialmente el pozo presentaba alta velocidad de corrosión que luego fue controlada con inhibidores, es importante considerar que el tipo de corrosión determinada por este método es uniforme y no por picadura como normalmente refleja la actividad bacteriana predominante, en la Figura N° 34 se puede notar que a pesar de las velocidades de corrosión generalizadas son bajas existe un grave problema por corrosión localizada y alta actividad bacteriana con una concentración de H<sub>2</sub>S liberada superior a los 100ppm.

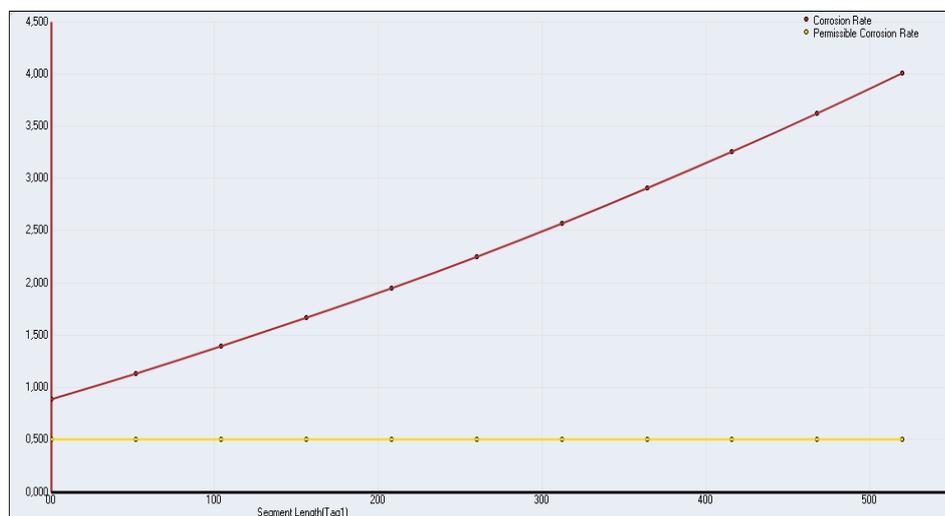
**Gráfico N° 49** Velocidad de corrosión en función de la longitud de la tubería.

En el Gráfico N° 49 podemos observar que la proporción de corrosión va aumentando a medida que aumenta la profundidad del pozo. A medida que aumenta la profundidad aumenta la presión y la temperatura favoreciendo esto al fenómeno de corrosión en sistemas con presencia de H<sub>2</sub>S.

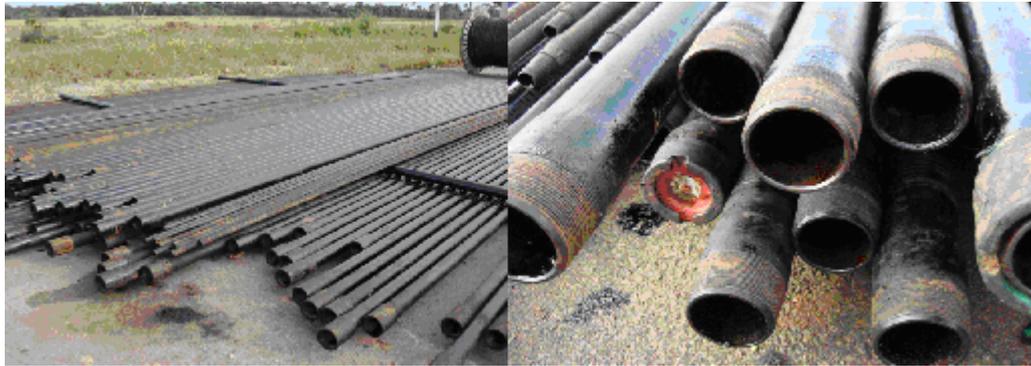
Figura N° 35 Completación del pozo.

En la tubería de producción extraída de este pozo, no se observó ningún signo de corrosión en los 118 tubos con recubrimiento plástico como se muestra en la Figura N° 35.

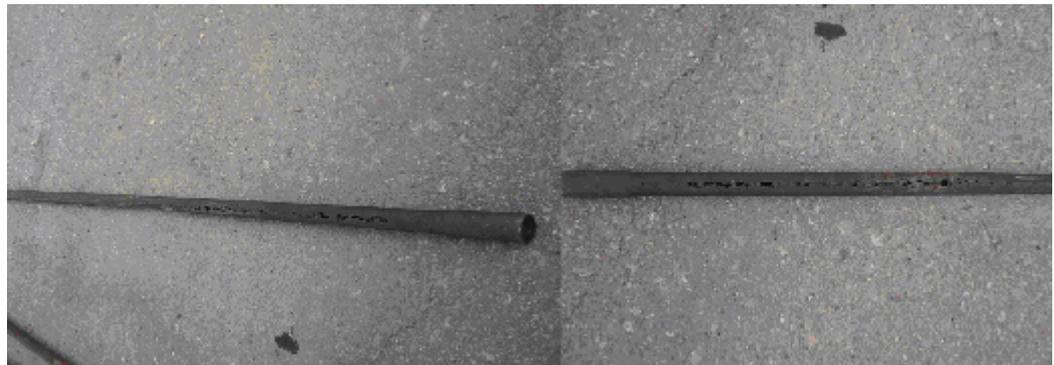
Figura N° 36 Primera tubería 1-5/16"

Los tubos 27 tubos de 1-5/16 que se utilizan para la inyección de química salieron en buen estado, exceptuando el primer tubo que presentó daños fuertes de corrosión y ataque localizado, tal y como se puede observar en la Figura N° 36.

Se presume que el daño en la tubería 1-5/16" se debe a la actividad bacteriana.

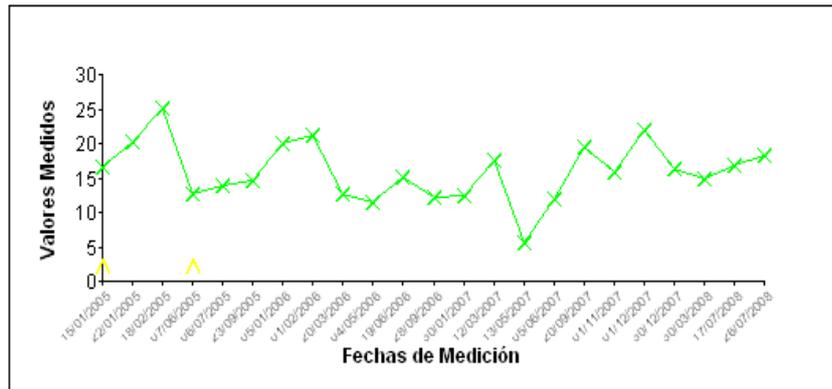
**Gráfico N° 50** Concentración de hierro en función del tiempo.

El Gráfico N° 50 muestra un contenido de hierro estable con un promedio de 15 ppm, esto quiere decir que el inhibidor de corrosión hizo su trabajo.

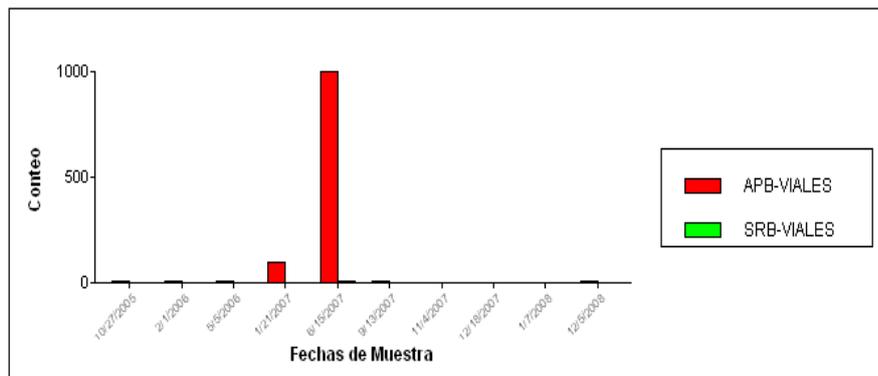
**Gráfico N° 51** Conteo de bacterias en función del tiempo.

En el Gráfico N° 51 podemos observar la presencia de bacterias en gran mayoría de ácido productoras.

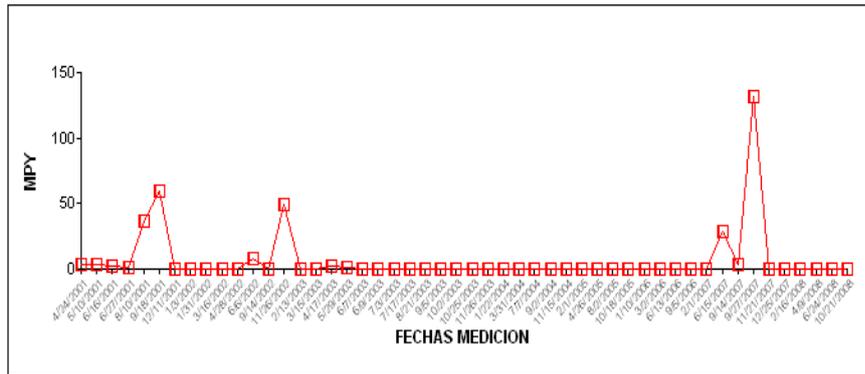
**Gráfico N° 52** Velocidad de corrosión en función del tiempo.

En el Gráfico N° 52 se evidencia que este pozo mantuvo una tendencia baja en velocidades de corrosión < 1MPY con altas dosificaciones de inhibidor, sin embargo por el taponamiento del capilar en el 2007 la corrosión aumentó en un promedio de 30 MPY por no recibir química. Con el bacheo realizado para proteger el equipo de fondo la velocidad bajo a 3 MPY.

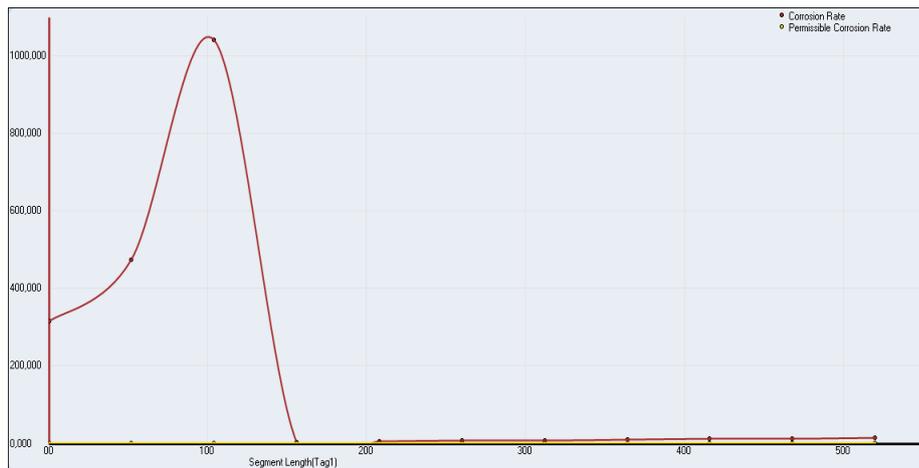
**Gráfico N° 53** Velocidad de corrosión en función de la longitud de la tubería.

En la Gráfico N° 53 podemos observar que la proporción de corrosión a profundidades entre 0 pies y 150 pies es bastante elevada siendo esta la zona crítica del pozo y a profundidades mayores la corrosión se estabiliza en valores cercanos a 1 mpy. Este comportamiento se debe a que a los 100 pies la temperatura es cercana a 100°C y a esta temperatura los sistemas con presencia de dióxido de carbono producen la mayor tasa de corrosión.

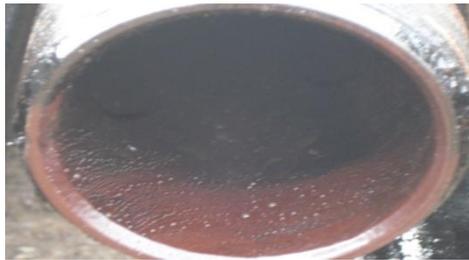
**Figura N° 37** Completación del pozo.

En la tubería de producción extraída de este pozo, no se observó ningún signo de corrosión en los 118 tubos con recubrimiento plástico como se muestra en la Figura N° 37.

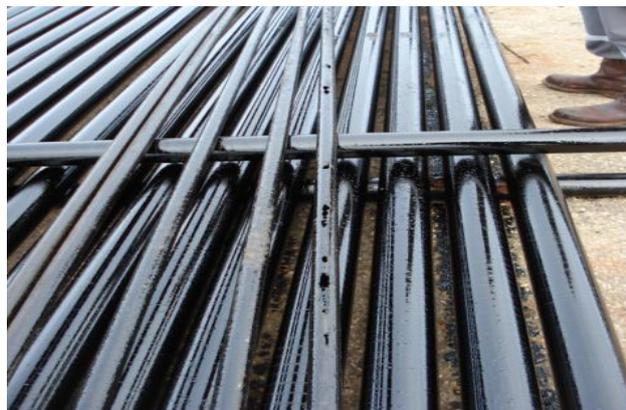
**Figura N° 38** Primera tubería 1-5/16"

El equipo BES mostró arena en la superficie, en la Figura N° 38 se muestra el primer tubo de 1-5/16" y la Nariz Ciega con daños por corrosión, la posible causa es SRB y el bloque de inyección no presentó novedad.

En el Gráfico N° 55 se muestra alta actividad bacteriana, estos datos coinciden con el daño presentado en el tubo de 1-5/16.

Se puede presumir que los daños en la tubería vienen asociados a la actividad bacteriana y a la presencia de arena en el fluido, a pesar de esto según los resultados obtenidos se puede decir que el plan de tratamiento diseñado para el control de la corrosión cumplió con los objetivos trazados en este pozo.

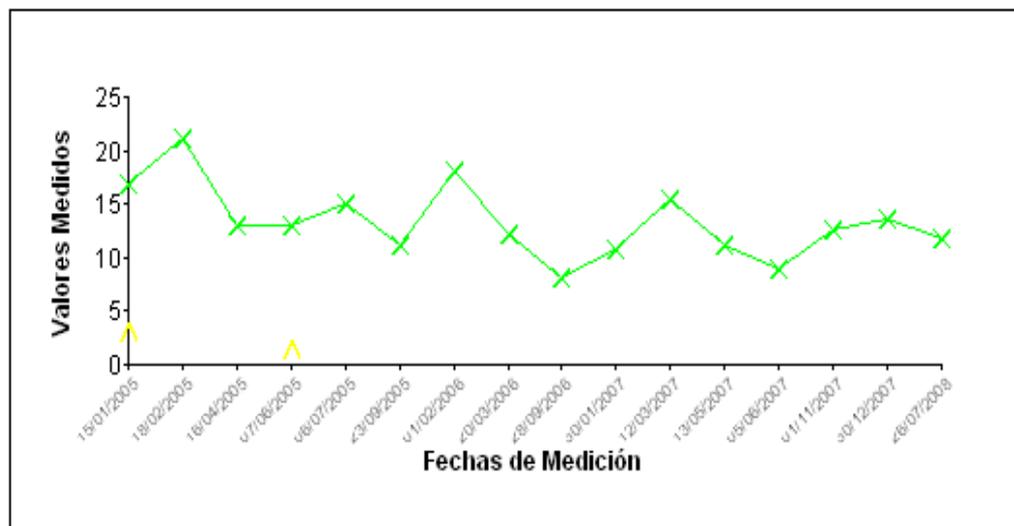
**Gráfico N° 54** Concentración de hierro en función del tiempo.

El Gráfico N° 54 se muestra que a pesar de que la tubería se encuentra revestida, se aprecian altos contenidos de hierro disuelto, esto se debe al aporte natural de la formación y en algunos casos por aquellas zonas expuestas a nivel de fondo que se encontraban sin protección (por diseño).

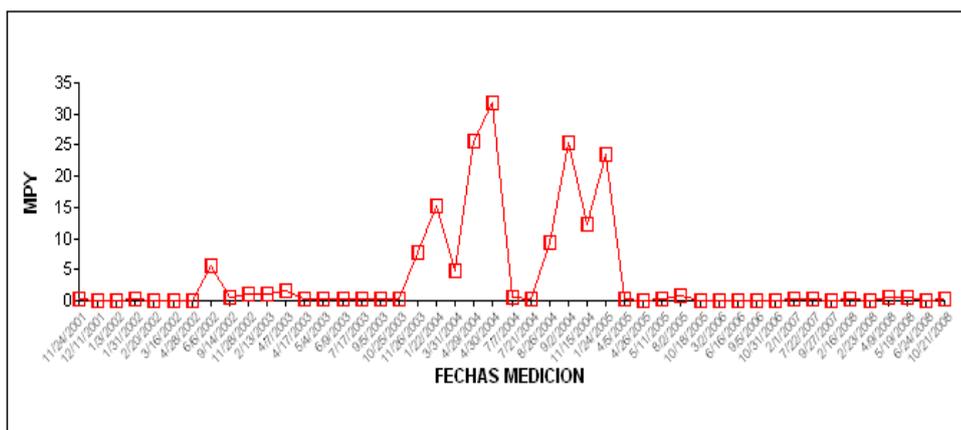
**Gráfico N° 56** Velocidad de corrosión en función del tiempo.

El Gráfico N° 56 muestra la velocidad de corrosión (MPY) obtenida de cupones, como se puede observar inicialmente el pozo presentaba alta velocidad de corrosión que luego fue controlada con tratamiento químico a una dosis promedio de 45 ppm y solo en casos puntuales volvió a presentar altos valores MPY debido a la presencia de arena.

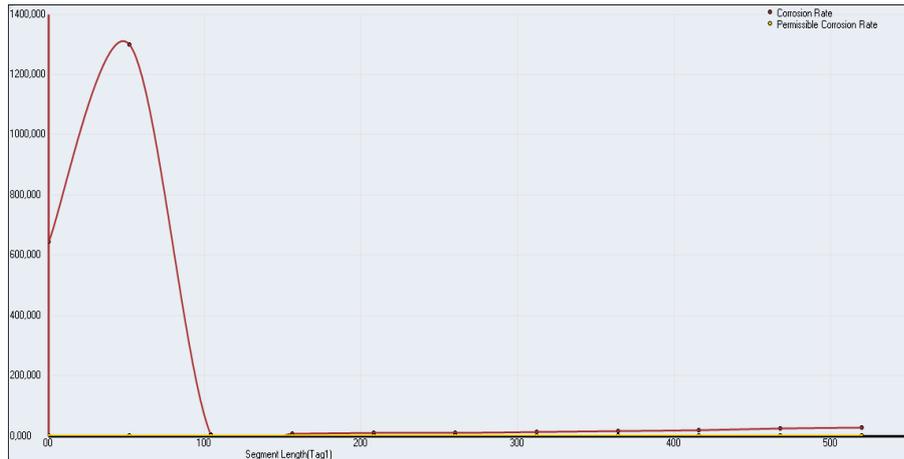
**Gráfico N° 57** Velocidad de corrosión en función de la longitud de la tubería.

Al simular este pozo usando la herramienta Predict 5.0 se calculó una velocidad de corrosión teórica de 643,3 mpy y un porcentaje de picadura de un 50%, esto se debe a que el simulador no toma en cuenta la presencia de revestimiento en la tubería.

En el Gráfico N° 57 podemos observar que la proporción de corrosión a profundidades entre 0 pies y 100 pies es bastante elevada siendo esta la zona crítica del pozo y a profundidades mayores la corrosión se estabiliza en valores cercanos a 1 mpy. Todo este comportamiento se debe a que a los 50 pies la temperatura es cercana a 100°C y a esta temperatura los sistemas con presencia de dióxido de carbono producen la mayor tasa de corrosión.

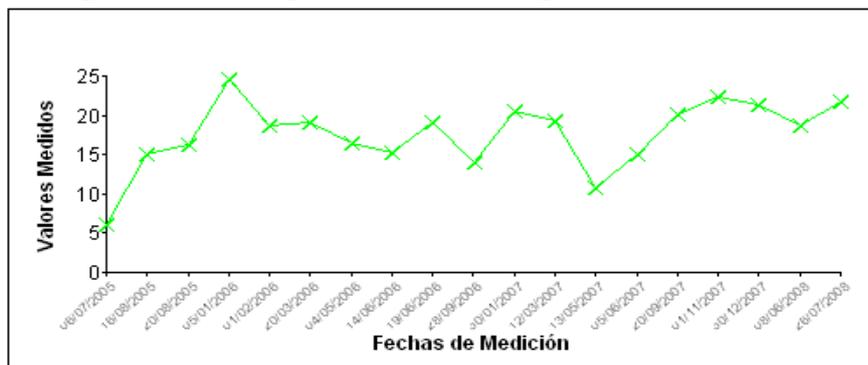
**Gráfico N° 58** Concentración de hierro en función del tiempo.

El Gráfico N° 58 muestra un contenido de hierro con un promedio de 20 ppm sin incrementos, esto se debe a la formación de capas gruesas de óxido que no permiten que el hierro desprendido se mantenga en solución.

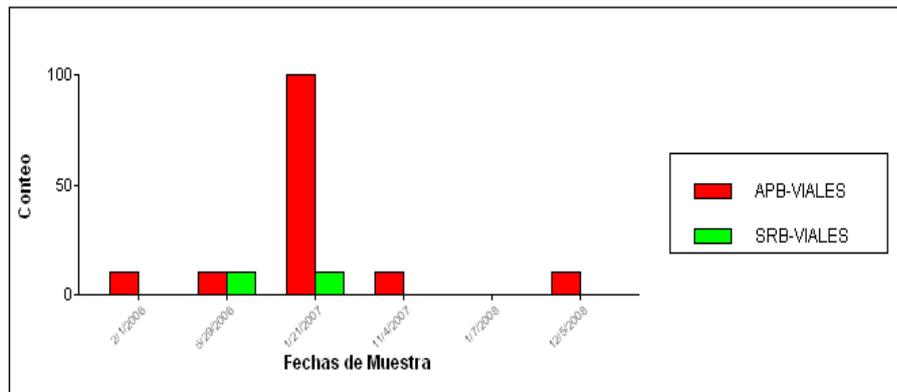
**Gráfico N° 59** Conteo de bacterias en función del tiempo.

En el Gráfico N° 59 podemos observar la presencia de bacterias tanto sulfato reductoras como de ácido productoras, esto confirma la actividad bacteriana en el pozo.

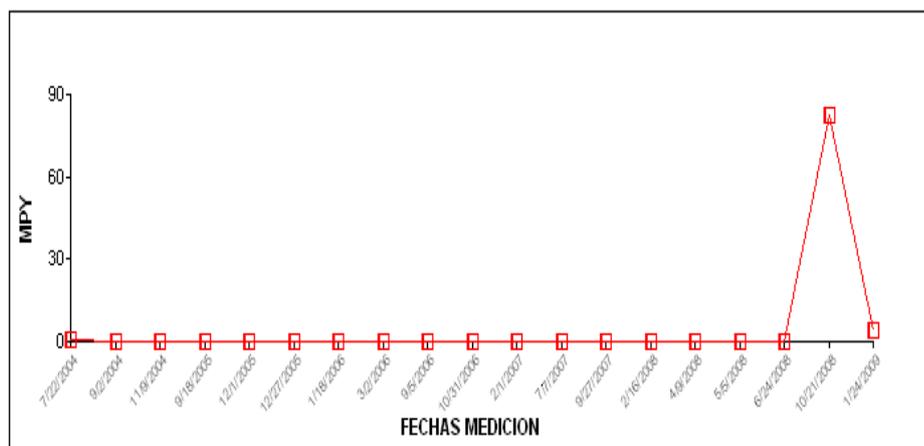
**Gráfico N° 60** Velocidad de corrosión en función del tiempo.

El Gráfico N° 60 muestra corrosión generalizada controlada con leve incremento en los últimos monitoreos, sin embargo es importante resaltar que el daño encontrado en esta completación corresponde a un mecanismo de corrosión inducida microbiológicamente. El pico que se observa el 21/10/2008 se presume que es generado por una medición errónea.

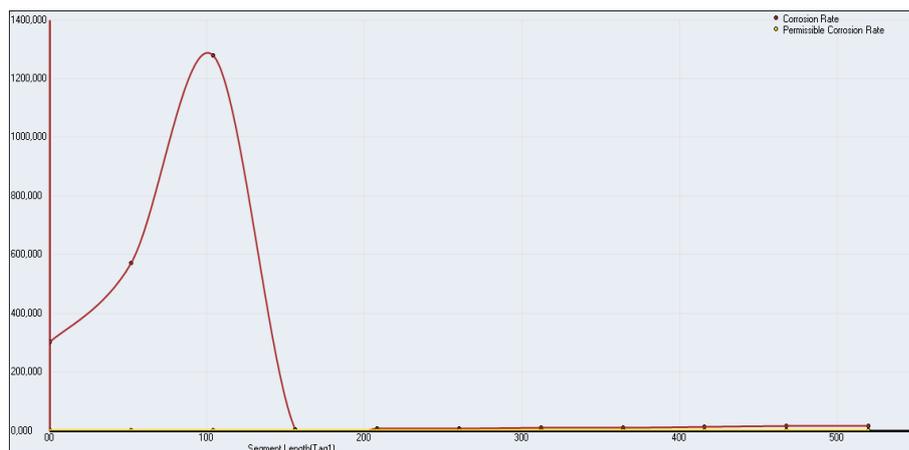
**Gráfico N° 61** Velocidad de corrosión en función de la longitud de la tubería.

Al simular este pozo usando la herramienta Predict 5.0 se calculó una velocidad de corrosión teórica de 302 mpy y un porcentaje de picadura de un 50%, respaldando lo ocurrido en la tubería de la completación, con esto se comprueba que los materiales convencionales no son resistentes a ambientes corrosivos a pesar de tener inhibidor de corrosión.

En el Gráfico N° 61 podemos observar que la proporción de corrosión a profundidades entre 0 pies y 150 pies es bastante elevada siendo esta la zona crítica del pozo y a profundidades mayores la corrosión se estabiliza en valores cercanos a 1 mpy. Todo este comportamiento se debe a que a los 100 pies la temperatura es cercana a 100°C y a esta temperatura los sistemas con presencia de dióxido de carbono producen la mayor tasa de corrosión.
