## **ESTUDIO INTEGRAL DE CORROSIÓN EN LOS POZOS PETROLEROS INTERVENIDOS EN LA CAMPAÑA 2007-2008 EN EL CAMPO URACOA, EMPRESA MIXTA PETRODELTA**

Presentado ante la Ilustre  
Universidad Central de Venezuela  
por el Br. Urbáez R., Carlos Ramón  
para optar al Título de  
Ingeniero Químico

Caracas, 2009

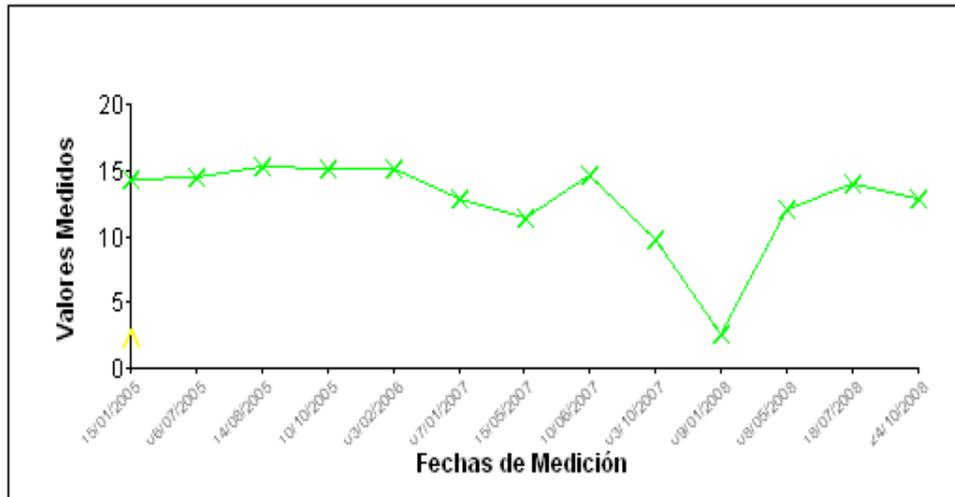
**Gráfico N° 62** Concentración de hierro en función del tiempo.

El Gráfico N° 62 muestra un contenido de hierro estable con un promedio de 15 ppm, esto quiere decir que el inhibidor de corrosión hizo su trabajo. Se detectó presencia de sulfuro de hierro.

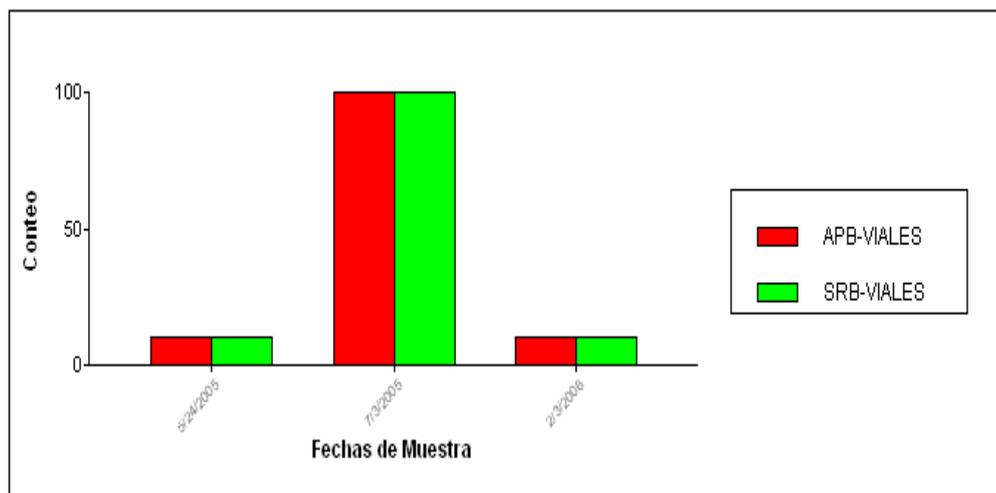
**Gráfico N° 63** Conteo de bacterias en función del tiempo.

En el Gráfico N° 63 podemos observar la presencia de bacterias sulfato reductoras y ácido productoras.

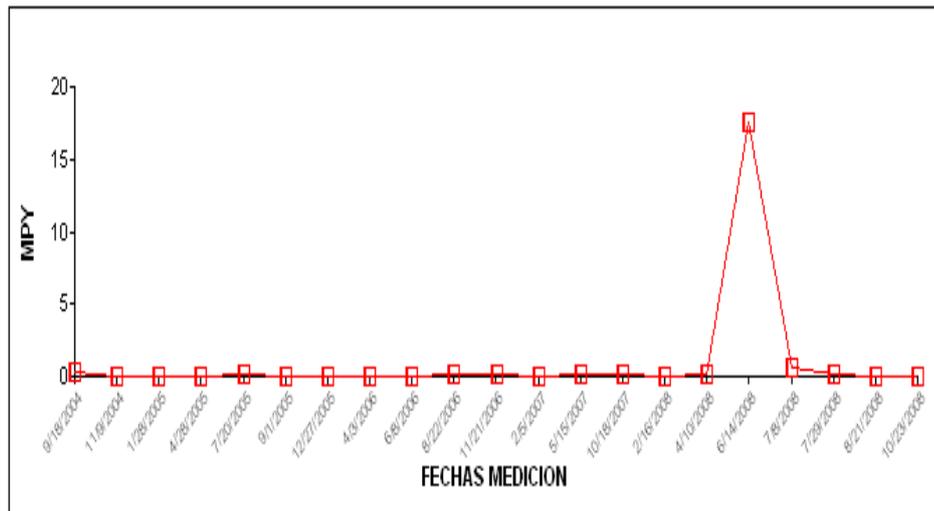
**Gráfico N° 64** Velocidad de corrosión en función del tiempo.

En el gráfico 5 se evidencia que este pozo mantuvo una tendencia baja en velocidades de corrosión < 1MPY, con excepción de un pico que se presume sea generado por una medición errónea.

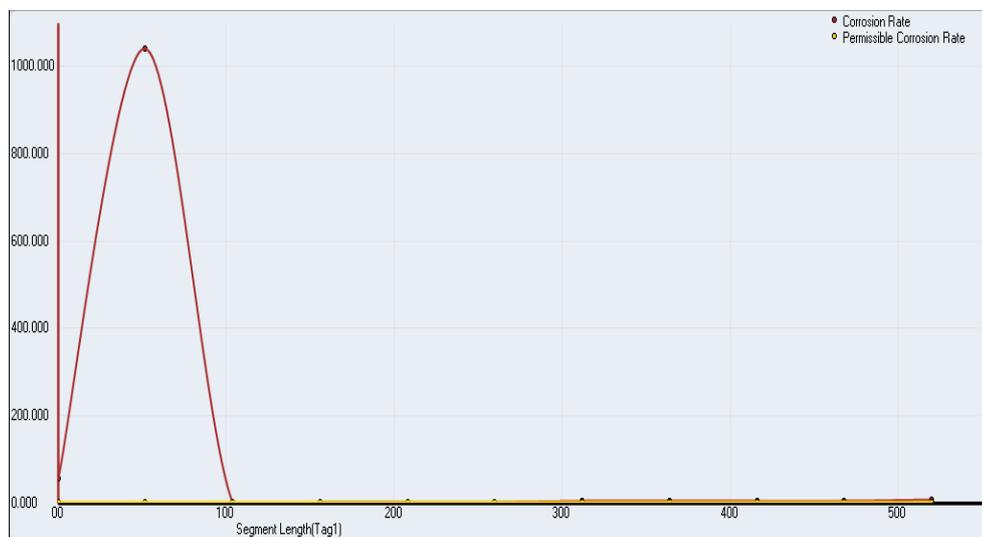
**Gráfico N° 65** Velocidad de corrosión en función de la longitud de la tubería.

Al simular este pozo usando la herramienta Predict 5.0 se calculó una velocidad de corrosión teórica de 56,56 mpy y un porcentaje de picadura de un 50%, dejando claro la poca concentración de sulfuro de hidrógeno en el fluido.

En el Gráfico N° 65 podemos observar que la proporción de corrosión a profundidades entre 0 pies y 100 pies es bastante elevada siendo esta la zona crítica del pozo y a profundidades mayores la corrosión se estabiliza en valores cercanos a 1 mpy. Todo este comportamiento se debe a que a los 50 pies la temperatura es cercana a 100°C y a esta temperatura los sistemas con presencia de dióxido de carbono producen la mayor tasa de corrosión.

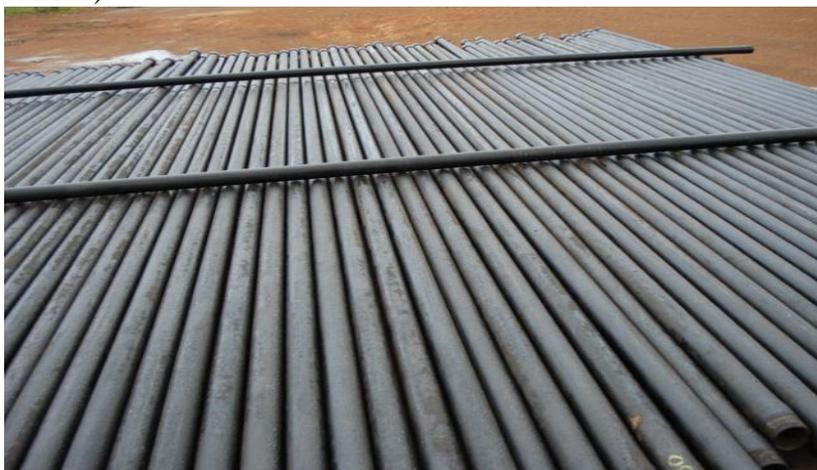
En la Figura N° 42, se muestran 158 tubos J55 recuperados y sin ningún daño externo, la Figura N° 43 muestra los Mandril LAG en perfecto estado, también se encontraron en buen estado los niples de inyección y la pata de mula, en la Figura N° 44 se observan daños localizados por corrosión en 85 % de las tubería sin llegar a presentar filtraciones, con un contenido de sulfuro de hierro como producto de corrosión en la superficie del daño encontrado (Efecto de la síntesis del MIC).

**Figura N° 42** 158 tubos 3 ½" externamente

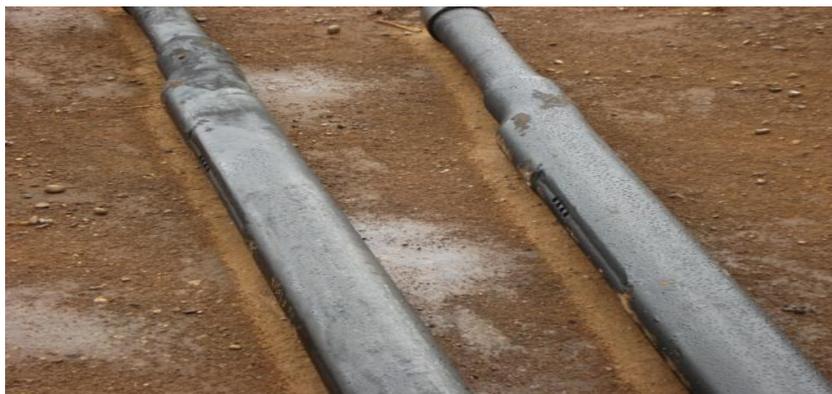
**Figura N° 43** Mandrill LAG

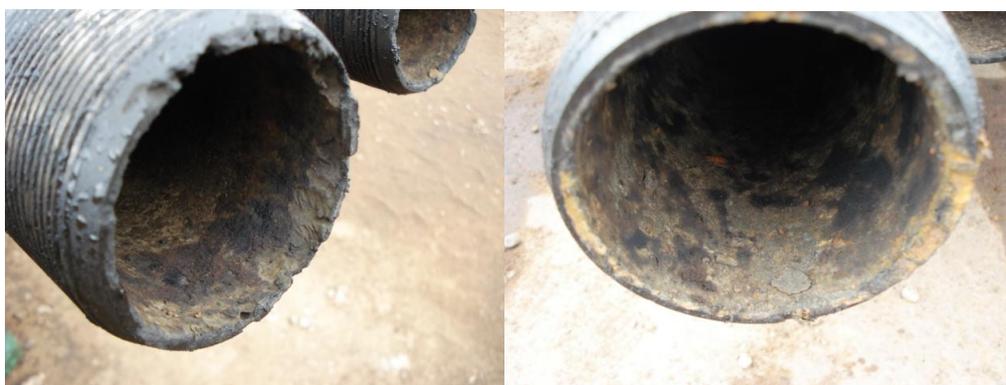
**Figura N°**

**44** Tubería de Producción 3 ½ J55 vista internamente.

Se presume que la causa del daño en la tubería de producción es la actividad microbológica inducida, que debido a las condiciones de completación se hizo imposible mitigar la acción de las mismas.

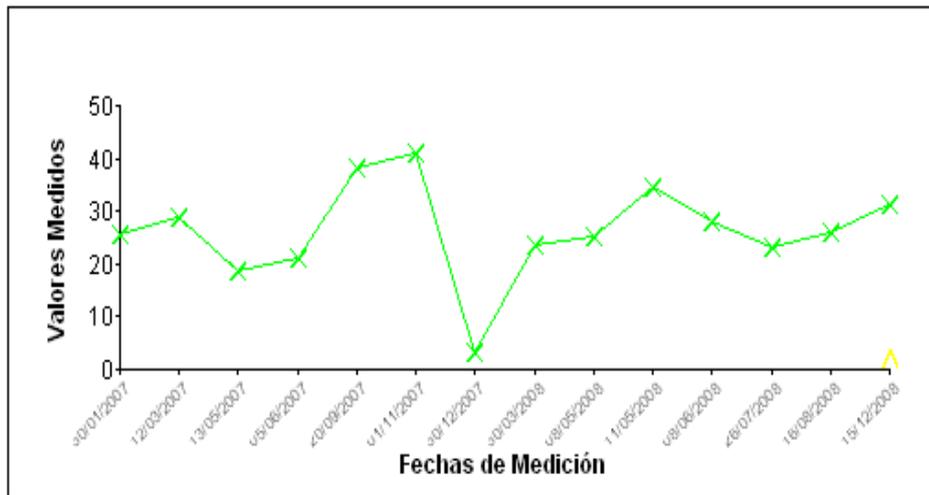
**Gráfico N° 66** Concentración de hierro en función del tiempo.

El Gráfico N° 66 muestra altos contenidos de hierro al inicio de la producción del pozo que luego disminuye hasta estabilizarse, es importante tener en cuenta que el mecanismo del MIC considera la reducción de sulfato que luego reacciona con el hierro contenido en solución permitiendo una disminución del ion que no es asociado a la efectividad del inhibidor,

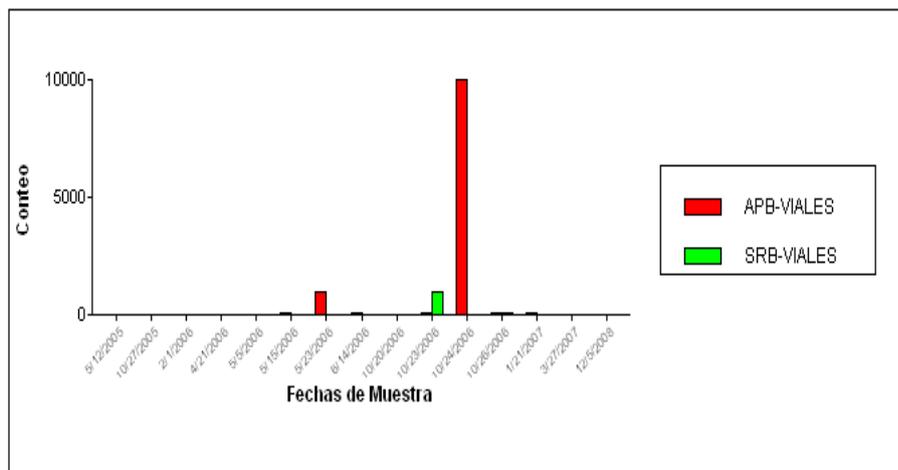
**Gráfico N° 67** Conteo de bacterias en función del tiempo.

En el Gráfico N° 67 podemos observar la gran presencia de bacterias sulfato reductoras y de ácido productoras.

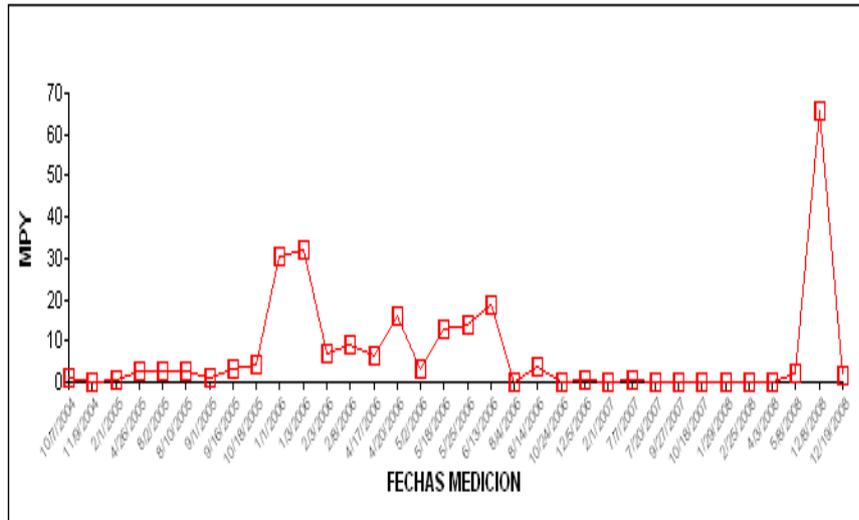
**Gráfico N° 68** Velocidad de corrosión en función del tiempo.

El Gráfico N° 68 muestra altos niveles de corrosión generalizada en el año 2006 que luego es controlada, es importante recordar que el daño encontrado en esta completación corresponde a un mecanismo de corrosión por picadura asociado la actividad bacteriana y por tal motivo no se refleja en la gráfica. El pico que se genera por la medición del 12/6/2008 se presume que es generado por una medición errónea.

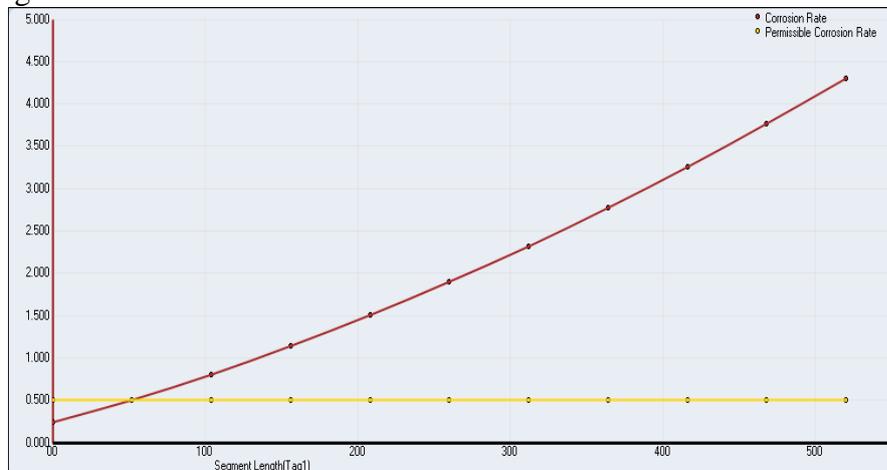
**Gráfico N° 69** Velocidad de corrosión en función de la longitud de la tubería.

Al simular este pozo usando la herramienta Predict 5.0 se calculó una velocidad de corrosión teórica de 0,25 mpy y un porcentaje de picadura de un 50%, descartando la presencia de sulfuro de hidrógeno y dióxido de carbono como agente corrosivo.

En el Gráfico N° 69 podemos observar que la proporción de corrosión va a aumentando a medida que aumenta la profundidad del pozo y así mismo aumenta la presión y la temperatura del mismo favoreciendo al fenómeno de corrosión típico de los sistemas con presencia de H<sub>2</sub>S.

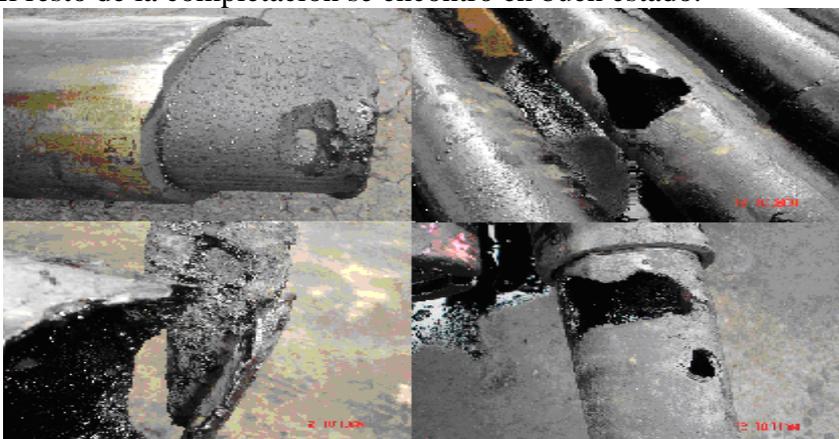
Se mostraron evidencias claras de daños internos y localizado producto de la corrosión por actividad bacteriana como se muestra en Figura N° 45.

Figura N° 45 Daños en la completación del pozo.

Se presume que la causa del daño en la tubería de producción es la actividad bacteriana.

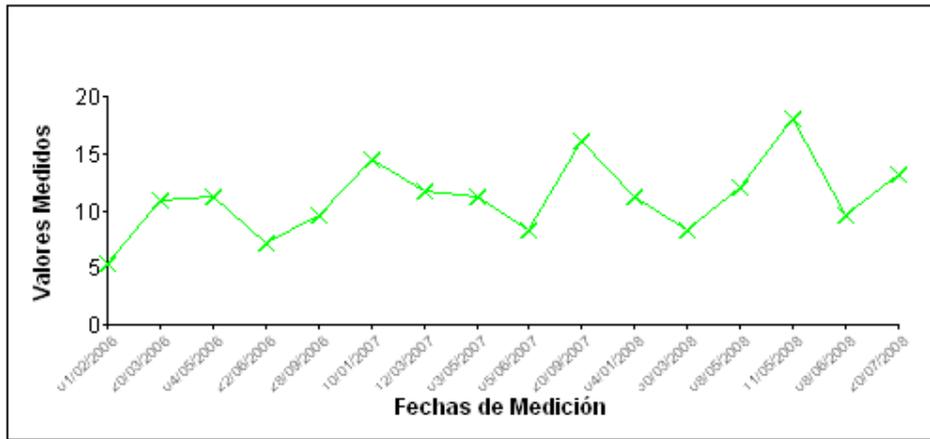
**Gráfico N° 70** Concentración de hierro en función del tiempo.

El Gráfico N° 70 muestra un contenido de hierro con un promedio de 10 ppm sin observar incrementos, esto se debe a la formación de capas gruesas de óxido que no permiten que el hierro desprendido se mantenga en solución.

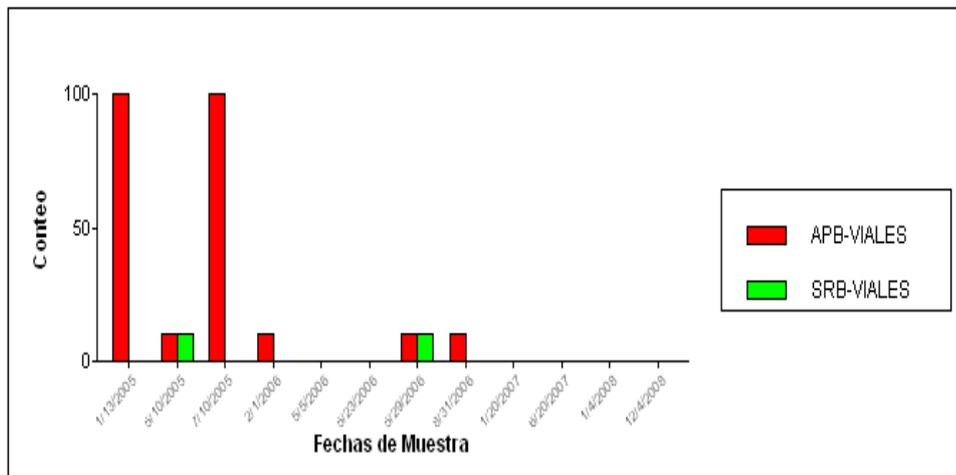
**Gráfico N° 71** Conteo de bacterias en función del tiempo.

En el Gráfico N° 71 podemos observar la gran presencia de bacterias sulfato reductoras y ácido productoras. Como parte del plan de inspección se tomó muestra del producto de corrosión y se cultivó para comprobar la presencia de bacteria el cual dió Positivo.

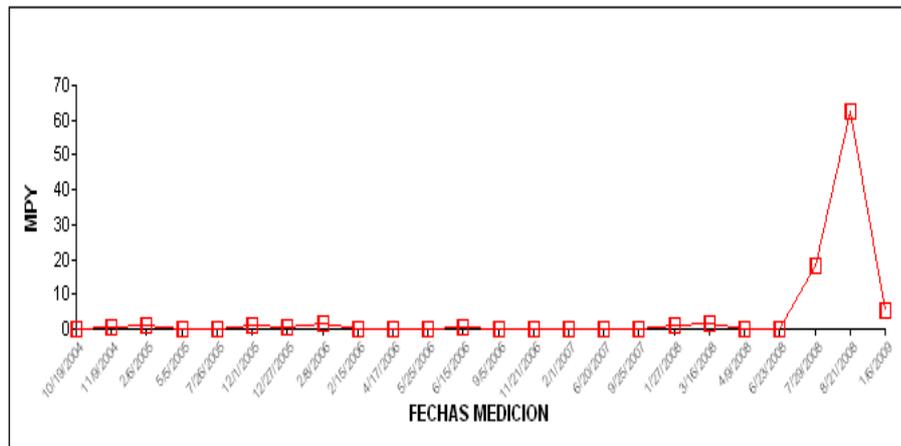
**Gráfico N° 72** Velocidad de corrosión en función del tiempo.

El Gráfico N° 72 muestra corrosión generalizada controlada, es importante recordar que el daño encontrado en esta completación corresponde a un mecanismo de corrosión por picadura asociado la actividad bacteriana.

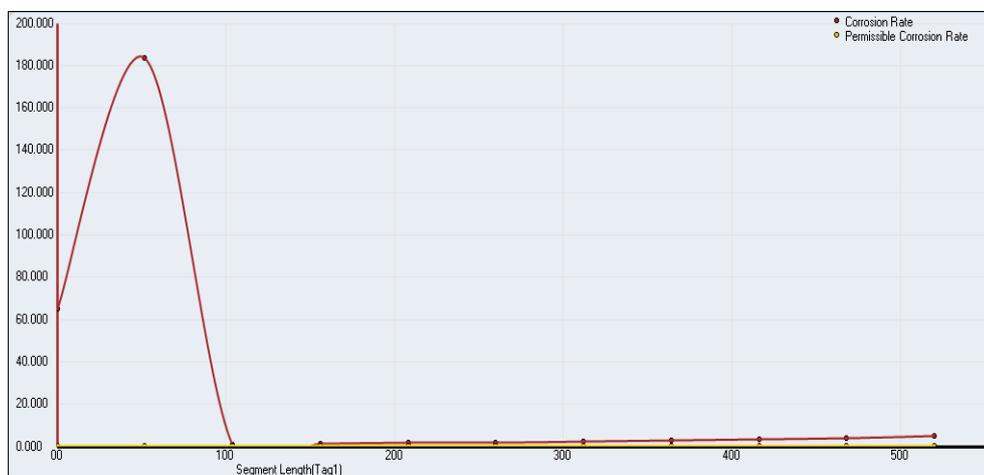
**Gráfico N° 73** Velocidad de corrosión en función de la longitud de la tubería.

Al simular este pozo usando la herramienta Predict 5.0 se calculó una velocidad de corrosión teórica de 64,99 mpy y un porcentaje de picadura de un 50%, confirmando la existencia de los daños y la presencia de de sulfuro de hidrógeno en poca concentración.

En el Gráfico N° 73 podemos observar que la proporción de corrosión a profundidades entre 0 pies y 100 pies es bastante elevada siendo esta la zona crítica del pozo y a profundidades mayores la corrosión se estabiliza en valores cercanos a 1 mpy. Todo este comportamiento se debe a que a los 50 pies la temperatura es cercana a 100°C y a esta temperatura los sistemas con presencia de dióxido de carbono producen la mayor tasa de corrosión.

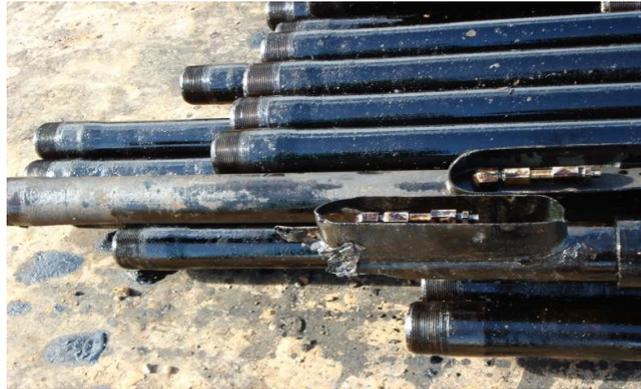
Por otro lado la última tubería donde se encontraba instalado el bloque de inyección se detectó una pérdida de espesor de un 50% tal y como se puede observar en la Figura N° 47:

**Figura N° 47** Bloque de inyección.

Se recomienda por lo antes expuesto que se debe realizar una revisión nuevamente en el punto del bloque de inyección con el producto químico para verificar las condiciones del inhibidor con la tubería del acero al carbono, esto según lo observado en la tubería donde iba el capilar con la química. Además de dejar facilidades en el pozo para poder realizar tratamientos bach posteriores para mantener la integridad y mitigar cualquier problema que el inhibidor de corrosión no pudiera atacar (caso de las bacterias).

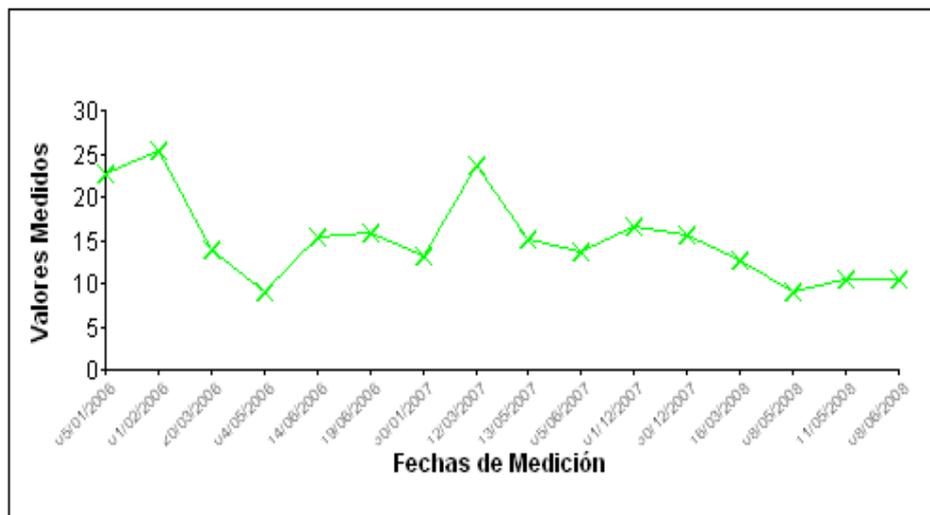
**Gráfico N° 74** Concentración de hierro en función del tiempo.

El Gráfico N° 74 muestra un contenido de hierro estable con un promedio de 15 ppm, y con algunos picos que se deben a la pérdida de material en el interior de la tubería.

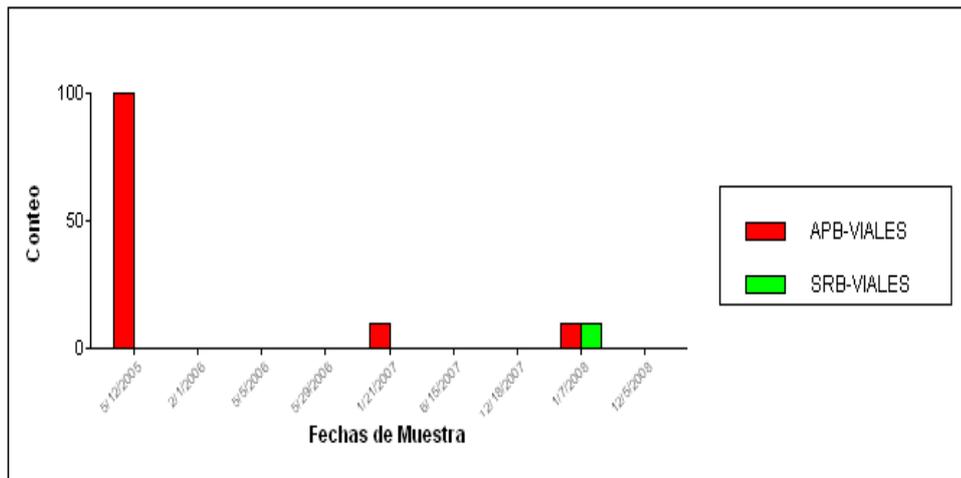
**Gráfico N° 75** Conteo de bacterias en función del tiempo.

En el Gráfico N° 75 podemos observar la presencia de bacterias sulfato reductoras y ácido productoras.

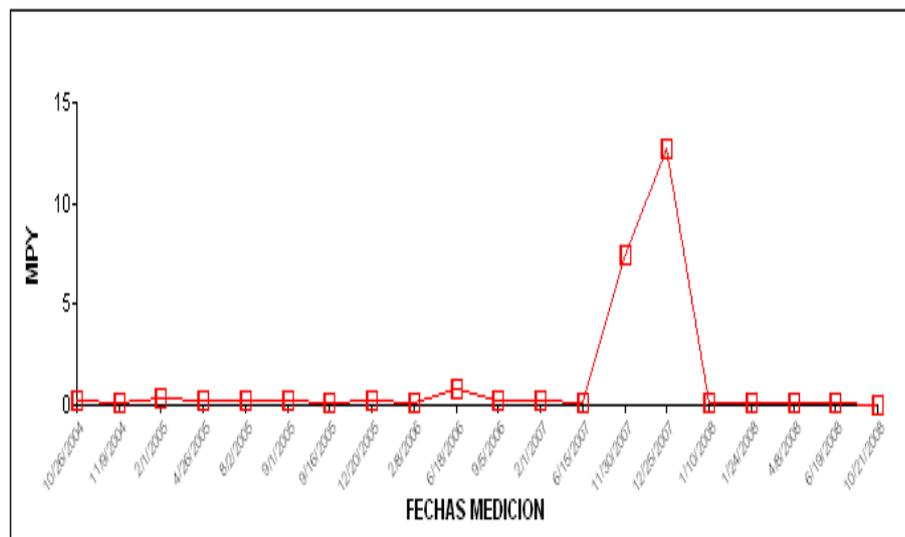
**Gráfico N° 76** Velocidad de corrosión en función del tiempo.

En el Gráfico N° 76 se evidencia que las velocidades de corrosión siempre se mantuvieron por debajo de 1 MPY durante su operatividad, inyectando una dosis alta de inhibidor, en un promedio de 100 ppm de química. El pico generado en el 2007 se presume sea generado a mediciones erróneas.

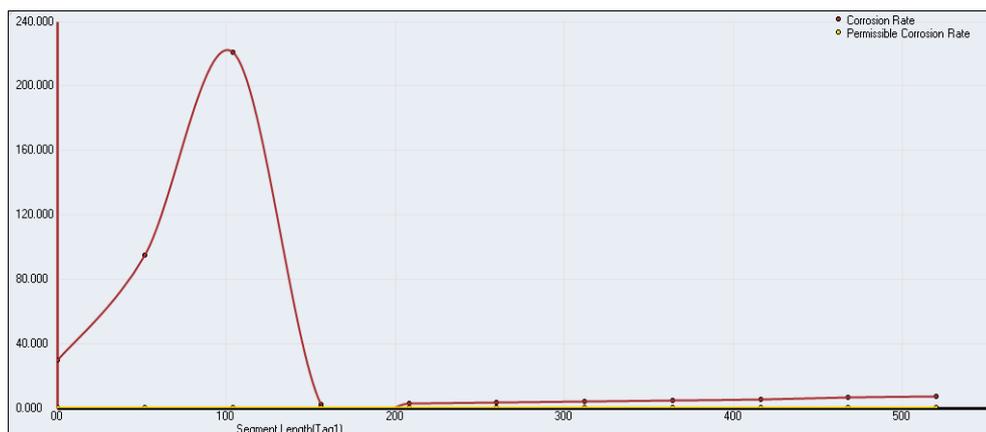
**Gráfico N° 77** Velocidad de corrosión en función de la longitud de la tubería.

En el Gráfico N° 77 podemos observar que la proporción de corrosión a profundidades entre 0 pies y 150 pies es bastante elevada siendo esta la zona crítica del pozo y a profundidades mayores la corrosión se estabiliza en valores cercanos a 1 mpy. Todo este comportamiento se debe a que a los 100 pies la temperatura es cercana a 100°C y a esta temperatura los sistemas con presencia de dióxido de carbono producen la mayor tasa de corrosión.

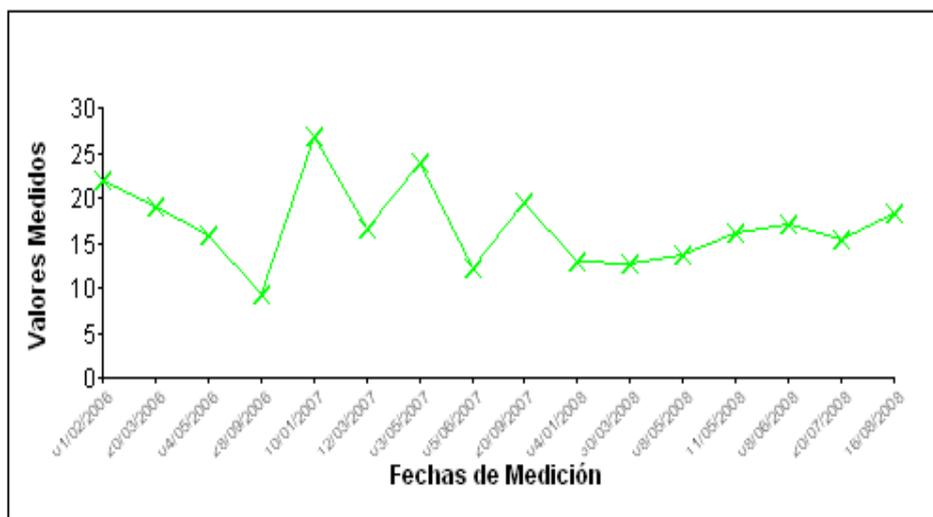
**Gráfico N° 78** Concentración de hierro en función del tiempo.

El Gráfico N° 78 muestra una tendencia a la disminución del contenido de hierro en solución, esto se debe al incremento de la actividad bacteriana, recordemos que parte del metabolismo del MIC es la producción de Sulfuro que luego reacciona con el hierro formando Sulfuro de Hierro, que fue claramente identificado durante la prueba de HCL en los cupones y la tubería dañadas

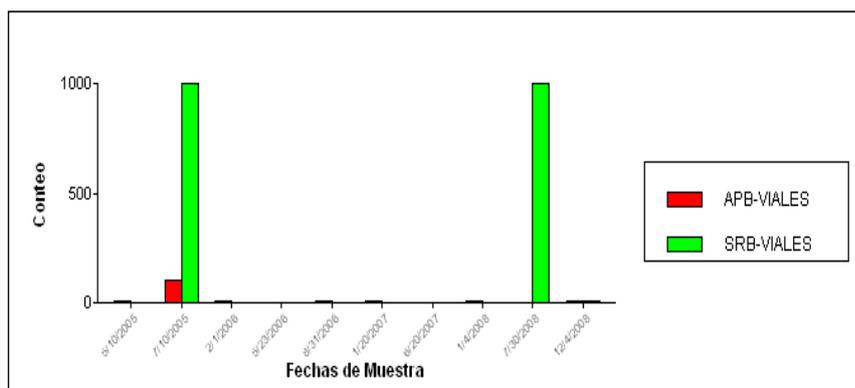
**Gráfico N° 79** Conteo de bacterias en función del tiempo.

En el Gráfico N° 79 podemos observar la gran presencia de bacterias sulfato reductoras y ácido productoras.

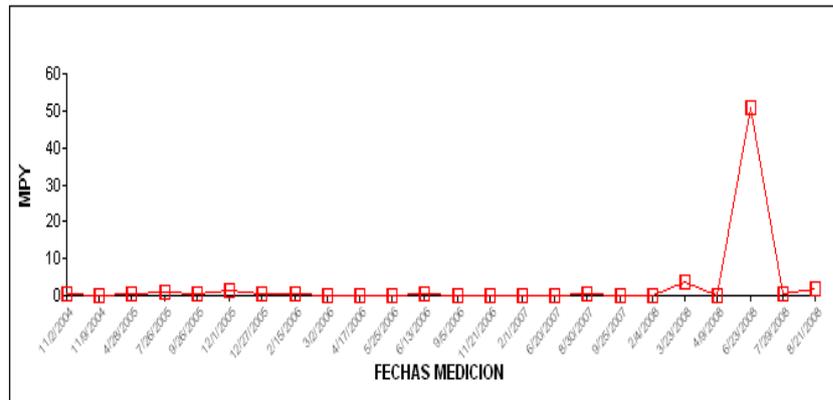
**Gráfico N° 80** Velocidad de corrosión en función del tiempo.

El Gráfico N° 80 muestra corrosión generalizada controlada, es importante recordar que el daño encontrado en esta completación corresponde a un mecanismo de corrosión por picadura asociado a la actividad bacteriana. El pico

que se observa en la grafica se presume que sea producto de una medición errónea.

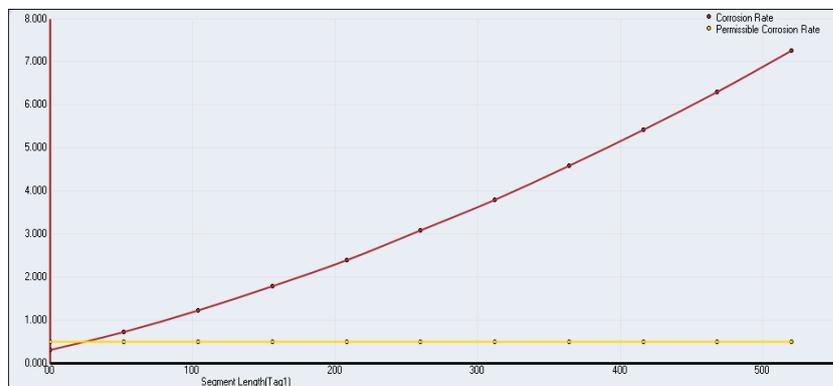
**Gráfico N° 81** Velocidad de corrosión en función de la longitud de la tubería.

En el Gráfico N° 81 podemos observar que la proporción de corrosión va aumentando a medida que aumenta la profundidad del pozo y de la misma manera aumenta la presión y la temperatura del mismo favoreciendo al fenómeno de corrosión, esto es un comportamiento típico de sistemas con presencia de H<sub>2</sub>S.

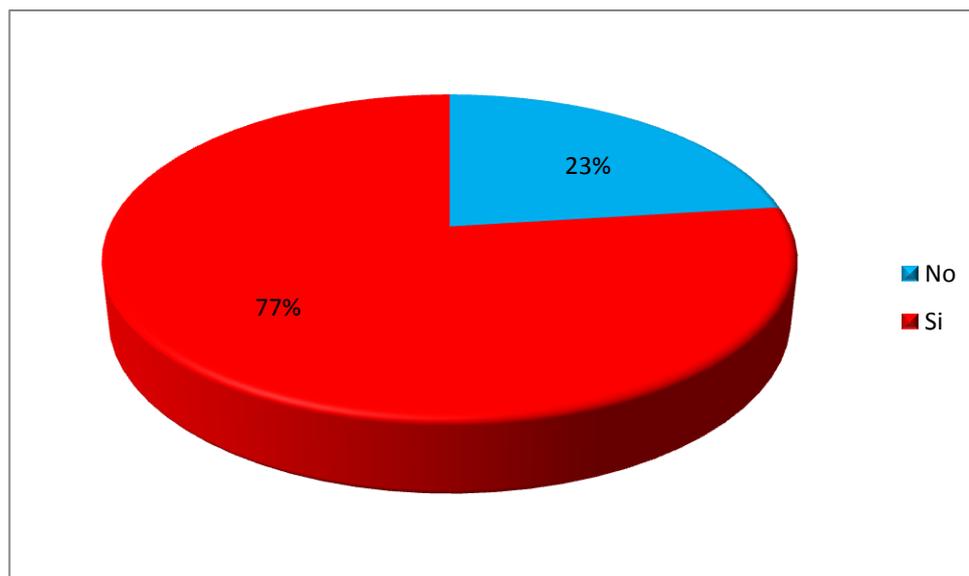
Gráfico N° 82 Porcentaje de presencia de corrosión en los pozos intervenidos.

En el Gráfico N° 82, podemos observar que de una población de 21 pozos intervenidos en la campaña 2007-2008, el 77% de los pozos presentaron el fenómeno de corrosión en la tubería de su completación y un 23% de los mismos no presentó ningún daño por el fenómeno de corrosión.

Cabe destacar que los pozos UM-30, UM-31, UM-93, UM-94 y el UM-155 que son los que no presentaron problemas de corrosión básicamente demostraron baja criticidad y un eficiente plan de tratamiento y monitoreo.

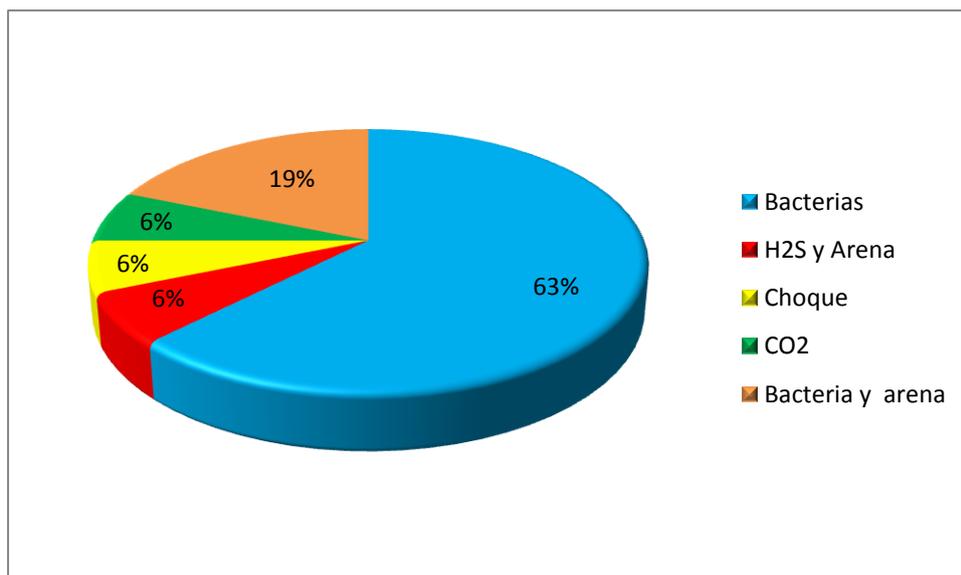
**Gráfico N° 83** Porcentaje de los daños ocasionados en los pozos por los distintos agentes corrosivos.

En el Gráfico N° 83, se presenta el porcentaje de daños ocasionados por los distintos agentes corrosivos, como se puede observar el 63% de los daños por corrosión fue producido por la actividad bacteriana siendo la principal causa de corrosión en esta población de pozos, en segundo lugar se encuentra la combinación de la actividad bacteriana con la presencia de arena representando un 19 % de los daños en los pozos. Luego se puede observar otros causantes de corrosión como lo son el H<sub>2</sub>S y arena, el CO<sub>2</sub> y el choque que cada uno representa el 6% de los daños de los pozos intervenidos en la campaña 2007-2008 en el campo Uraoa.

Haciendo un análisis mas específico de los agentes corrosivo se observa que la actividad bacteriana esta presente en un 81% de los pozos que exteriorizaron daños por corrosión. Se puede inferir que la presencia de bacterias es la principal causa de los daños en los pozos intervenidos en la campaña 2007-2008. Y en segundo lugar se ubicaría la presencia de arena, que se encontró en un 25% de los pozos.

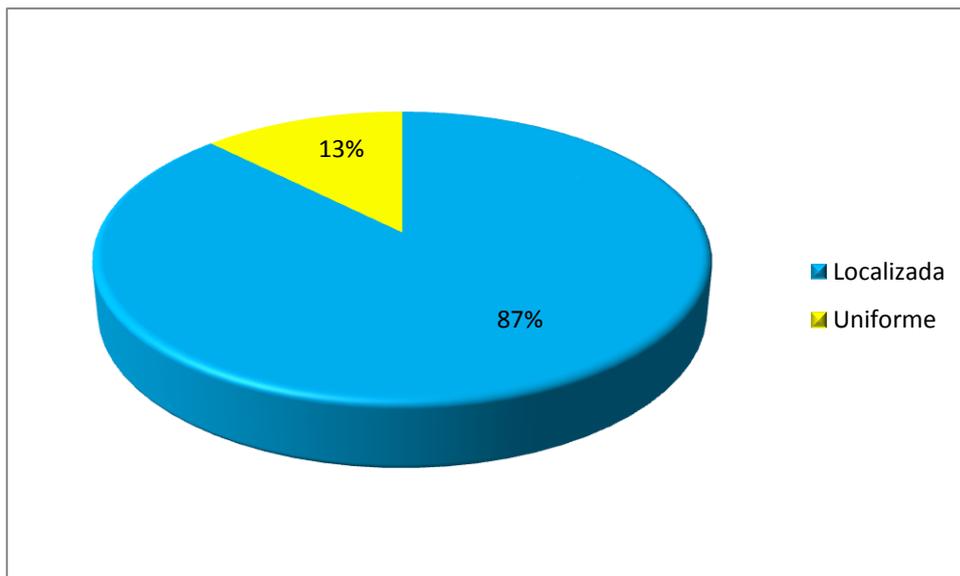
**Gráfico N° 84** Porcentaje de los tipos de corrosión en los pozos Intervenidos

En el Gráfico N° 84, se presenta el porcentaje de los tipos de corrosión según su morfología, se observa que el 87% de los daños en los pozos fueron en zonas localizadas y el 13% se presentaron de forma uniforme. Estos valores se compaginan con los mostrados en el Gráfico N° 83, ya que en la corrosión producida por la actividad bacteriana que es el principal agente corrosivo en nuestra población de pozos, la morfología típica es por picadura, es decir, en zonas localizadas.

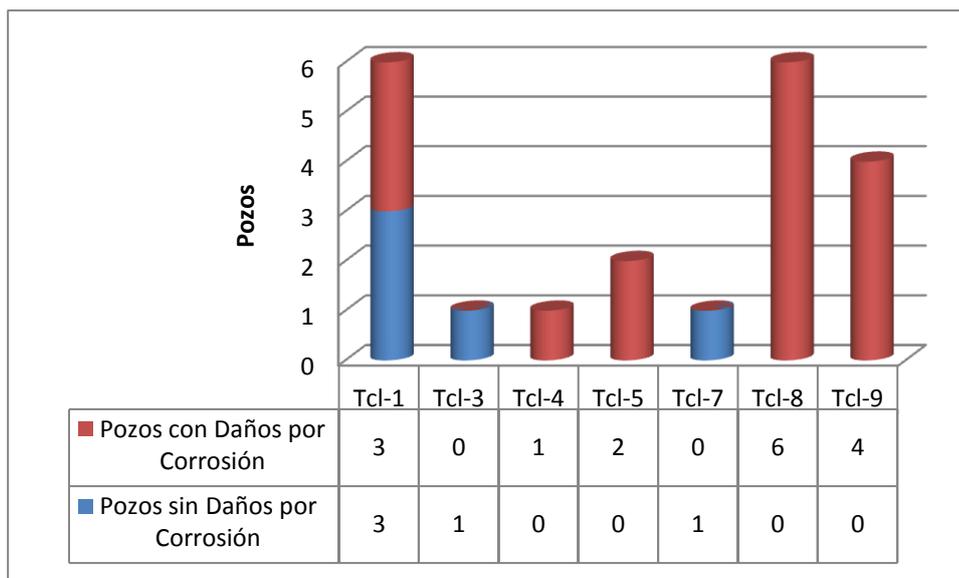
**Gráfico N° 85** Ubicación de los pozos en función de los troncales.

En el Gráfico N° 85, se presentan los pozos intervenidos ubicados en sus respectivos troncales, como se puede observar en el troncal 1 se encuentran 6 pozos de los estudiados, de los cuales 3 son los que presentan daños por corrosión como son el UM-82, el UM-83 y el UM-88. Los problemas de corrosión en estos pozos se presume que fueron originados por la actividad bacteriana, la presencia de CO<sub>2</sub> y el choque de gas en la tubería. Por otro lado los pozos UM-30, UM-31 y el UM-94 no evidenciaron daños por corrosión demostrando que este es un troncal de criticidad media.

En el troncal 3 se encuentra solo el pozo UM-155 que no presentó problemas de corrosión a pesar de no tener la tubería revestida internamente evidenciando la baja criticidad del pozo y el buen programa de tratamiento químico en el mismo.

También en el troncal 4 solo se encuentra un pozo, el UM-61 que presentó daños de corrosión producto de la combinación de la presencia de sulfuro de hidrógeno y el aporte de arena del pozo. Este troncal en su historia ha tenido la particularidad de registrar altos niveles de H<sub>2</sub>S siendo esta su variable crítica a nivel de todos los pozos ubicados en esta locación.

En el troncal 5 se encuentran dos de los pozos estudiados como son el UM-32 y el UM-132 ambos presentaron problemas de corrosión asociados a la actividad bacteriana y la presencia de arena en el fluido.

En el troncal 7 se encuentra el pozo UM-93 que no presentó problemas de corrosión evidenciando el buen plan de tratamiento y monitoreo del pozo.

En el troncal 8 se encuentra los pozos UM-98, UM-138, UM-141, UM-153, UM-156, y el UM-158 los cuales todos presentaron problemas de corrosión principalmente asociados a la actividad bacteriana y en el caso del UM-98 y del UM-141 se produjo debido a la combinación de la actividad bacteriana y la presencia de arena en fluido del pozo.

En el troncal 9 se encuentran los pozos UM-71, UM-76, UM-157 y el UM-159 los cuales todos presentaron problemas de corrosión asociados únicamente a la actividad bacteriana.

Al hacer un estudio geográfico de los troncales se puede concluir que debido a la proximidad geográfica del trocal 8 y 9 ,observando que su principal causa de corrosión viene asociada a la actividad bacteriana en ambos troncales, se puede decir que en esta zona geográfica la variable crítica es la presencia de bacterias sulfato reductoras y ácido productoras.
