**ESTUDIO DE CORROSIÓN POR EFECTO DE LOS LAVADOS
QUÍMICOS CON ÁCIDO SULFÚRICO EN LOS INTERCAMBIADORES
DE CALOR EN C.V.G BAUXILUM**

Presentado ante la Ilustre
Universidad Central de Venezuela
Por el Br. Luis G. Marcano S.
Para Optar al Título
de Ingeniero Metalúrgico

En el área 33 (Digestión) de C.V.G BAUXILUM, el proceso BAYER emplea intercambiadores de calor de vapor vivo para incrementar la temperatura del LAD (Licor a Digestión). Estos equipos vienen presentando pérdidas de espesor debido al fenómeno de corrosión que se presentan en las distintas partes de los intercambiadores de calor, como es el caso de los tubos, placa tubular y la carcasa. Este problema de corrosión se ve incrementado durante los lavados químicos con H_2SO_4 (ácido sulfúrico diluido). Para reducir la acción corrosiva de éste ácido es utilizado el inhibidor PC-10 al 1% en peso de H_2SO_4 , sin embargo, este inhibidor no está siendo efectivo durante el proceso.

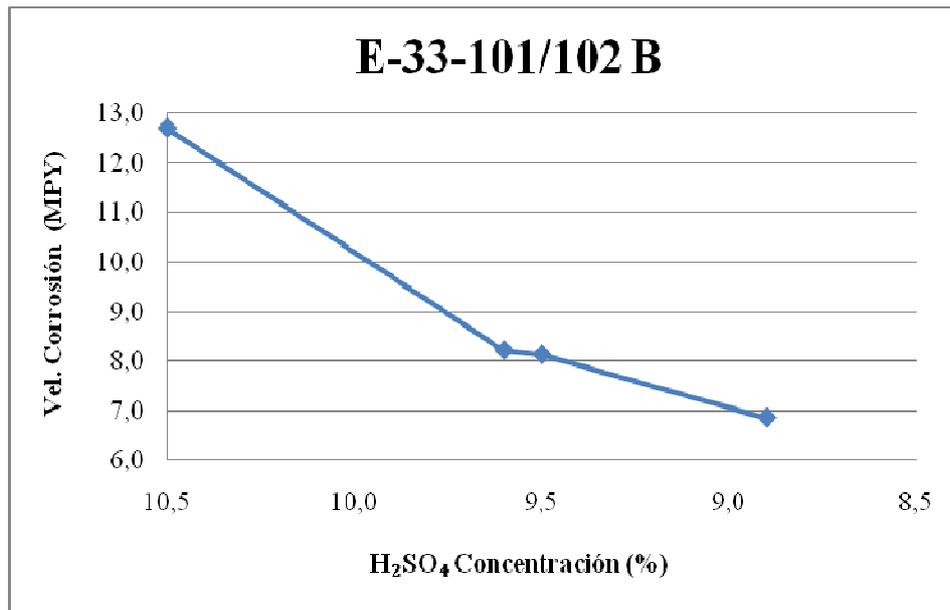
En la Tabla 4.3, se puede observar que en el lavado químico realizado al intercambiador de calor, el máximo valor de la velocidad de corrosión fue para la concentración inicial del ácido con un valor de 10,5 % de concentración de H₂SO₄ y una velocidad de corrosión de 12,7 mpy. Una vez iniciado el lavado químico con una concentración de H₂SO₄ al 10,5%, se procedió a tomar muestras de solución de lavado cada 15 minutos hasta completar el ciclo, el cual posee una duración de una hora. La concentración del H₂SO₄ una vez iniciado el lavado fue de 9,6 % obteniéndose una velocidad de corrosión de 8,2 mpy; la segunda muestra se tomó a los 30 mint, donde la concentración del ácido se ve disminuida al igual que la velocidad de corrosión calculada. La cuarta muestra se tomó al

completarse la hora de lavado, se observó que para una concentración de ácido sulfúrico de 8,9 %, la velocidad de corrosión fue de 6,9 mpy, donde se pudo apreciar que la concentración de la solución disminuyó considerablemente debido a que con el transcurso del tiempo, el ácido pierde su acidez debido a la contaminación con las partículas sólidas que se encuentran en la parte interna de los tubos.

Figura 4.12. Gráfica donde se representa el comportamiento del cupón en soluciones provenientes del lavado químico realizado al equipo mediante ensayos de inmersión estática.

En la Figura 4.12 se puede observar que en la medida que disminuye la concentración de la solución de lavado con H₂SO₄, hay menor pérdida de material y por tanto la velocidad de corrosión va disminuyendo. Se puede observar a partir de la Tabla 4.3 que en la medida que transcurre el tiempo de lavado, por periodos de cada 15 minutos la temperatura aumenta hasta 3 °C al completarse la hora de lavado, debido a la fricción que existe entre el fluido y los tubos, este efecto de la temperatura juega un papel muy importante, debido a que el ácido va perdiendo su efectividad en la medida que transcurre el tiempo de lavado, disminuyendo así su concentración. Los resultados de la velocidad de corrosión obtenidos son tolerables, debido a que se encuentran por debajo del intervalo establecido, lo cual es 10 mpy ó 1mm/año.

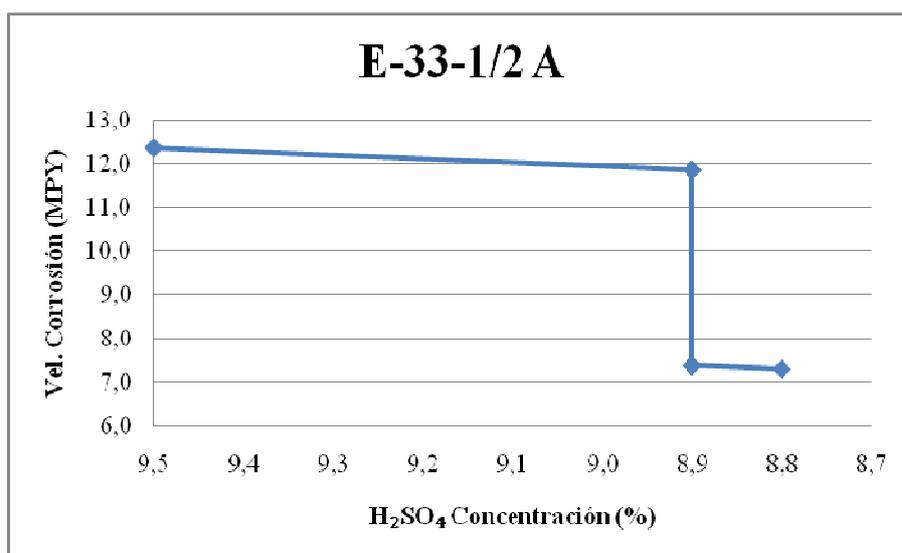
En la Tabla 4.4 se puede observar que en la medida que trascurría el tiempo de lavado químico con H_2SO_4 , la concentración del ácido como solución de lavado disminuye y por lo tanto, la velocidad de corrosión y la pérdida de peso que sufre el cupón disminuyen, es decir, la velocidad de corrosión es directamente proporcional a la concentración del ácido. Se observa que para la muestra inicial, la velocidad de corrosión fue de 12,4 mpy para una solución de lavado que reportó una acidez de 9,5% y al cumplir la hora del lavado, se tomó una muestra de la solución, donde la concentración fue de 8,8 % y la velocidad de corrosión fué de 7,3 mpy.

Figura 4.13. Gráfica donde se representa el comportamiento del cupón en soluciones provenientes del lavado químico realizado al equipo mediante ensayos de inmersión estática.

En la Figura 4.13 se puede observar que en la medida que disminuye la concentración del ácido, la velocidad de corrosión también disminuyó, tal como se observa en la Figura 4.13. Cuando la concentración del ácido llegó a 8,9 %, ésta se mantuvo casi constante hasta completar la hora del lavado, es decir que los valores de velocidad de corrosión se encontraron dentro del intervalo, tomando en cuenta el valor de referencia de 10 mpy ó 1 mm/año; siendo estos resultados tolerables al ser realizados por los ensayos de inmersión estática a temperatura ambiente.

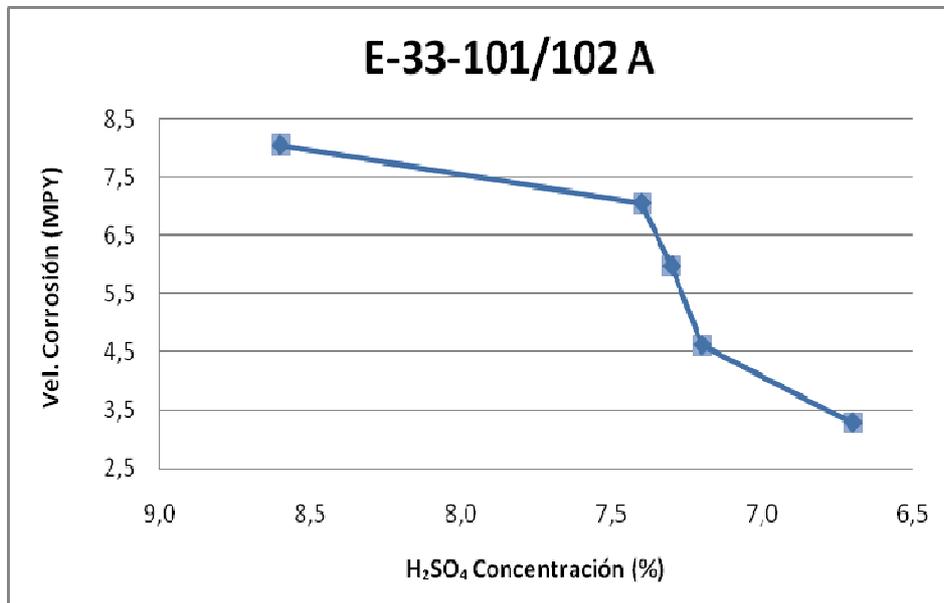
Figura 4.15. Gráfica donde se representa el comportamiento del cupón en soluciones provenientes del lavado químico realizado al equipo mediante ensayos de inmersión estática.

A partir de la Figura 4.15 se pudo conocer el comportamiento del cupón de corrosión durante el lavado realizado al intercambiador de calor. Se puede apreciar que en la medida que transcurre el tiempo de lavado, la velocidad de corrosión y la pérdida de peso del cupón disminuyen en la medida que disminuye la concentración de la solución de lavado.

El máximo valor de la velocidad de corrosión fue para la concentración inicial del ácido con un valor de 10,8% de concentración de H₂SO₄ y una velocidad de corrosión de 8,0 mpy, sin embargo, en la medida que transcurrió el tiempo de lavado, la concentración del ácido se ve disminuida, hasta completarse la hora de lavado, en donde se observó que para una concentración de ácido sulfúrico de 6,7%, la velocidad de corrosión fue de 3,3 mpy; lo que quiere decir, que los resultados obtenidos de la velocidad de corrosión que sufren los cupones son aceptables, debido a que se encuentran por debajo del intervalo máximo permitido, el cual es de 10 mpy.

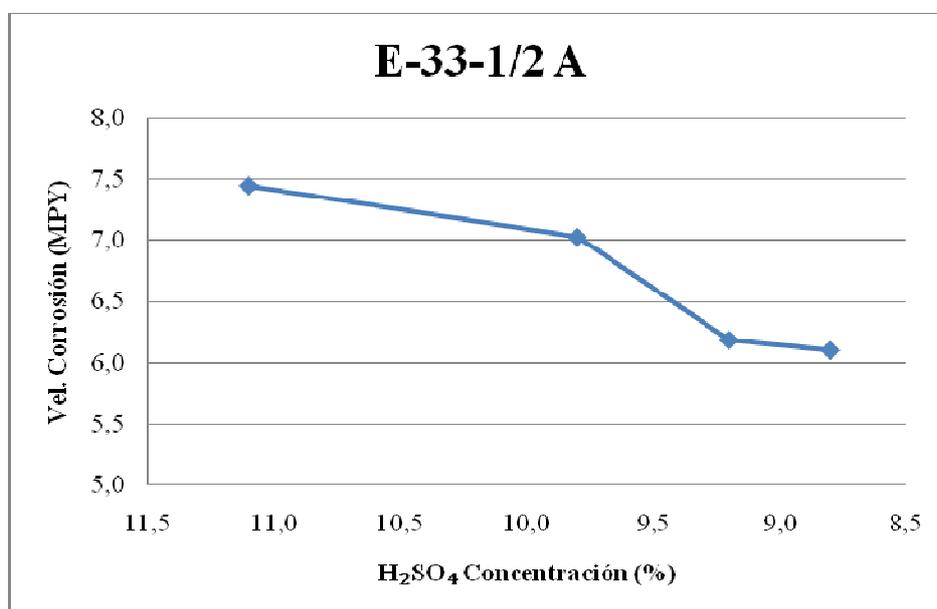
Figura 4.16. Gráfica donde se representa el comportamiento del cupón en soluciones provenientes del lavado químico realizado al equipo mediante ensayos de inmersión estática.

A partir de la Tabla 4.7. Se pueden observar los resultados obtenidos en la medida que transcurre el tiempo de lavado, donde la concentración del ácido disminuye y la velocidad de corrosión obtenida a partir de los cupones de corrosión también disminuye. Antes de comenzar el lavado químico, se tomó la muestra inicial del tanque de lavado a una temperatura de 46°C, donde la concentración de la solución fue de 11,1% y la velocidad de corrosión reportada fue de 7,5 mpy, siendo ésta la concentración inicial los primeros minutos del lavado químico. Cada 15 minutos se tomó una muestra de la solución de lavado y se dejó enfriar un poco para el posterior análisis de inmersión estática realizado en el laboratorio; la primera muestra de

solución tomada arrojó una concentración de ácido de 9,8% y una velocidad de corrosión promedio de 7,0 mpy, para la segunda muestra tomada durante el lavado químico la concentración reportada fue de 9,2% se obtuvo una velocidad de corrosión de 6,2 mpy; al completar los 45 minutos de lavado químico, la concentración reportada fue de 8,8 % y la velocidad de corrosión fue de 6,1 mpy. Debido a que para $\frac{3}{4}$ de horas en comparación con 1 hora de lavado como los anteriores lavados no se aprecia mucha variación en cuanto el desgaste que sufren los tubos de los intercambiadores de calor, solamente se evaluó hasta $\frac{3}{4}$ de horas debido a que la eficiencia del lavado químico se cumple hasta éste periodo. En la Figura 4.16. Se hace una representación del comportamiento del cupón de corrosión con soluciones tomadas durante el lavado químico realizado al intercambiador de calor mediante la inmersión estática. Se observa que la concentración del ácido va disminuyendo en la medida que transcurre el tiempo de lavado y la velocidad de corrosión también disminuye debido a que hay menos pérdida de material. Los resultados obtenidos durante el lavado químico se encuentran dentro del intervalo máximo permisibles, es decir, la velocidad de corrosión obtenida a partir de los cupones es menor a 10 mpy.

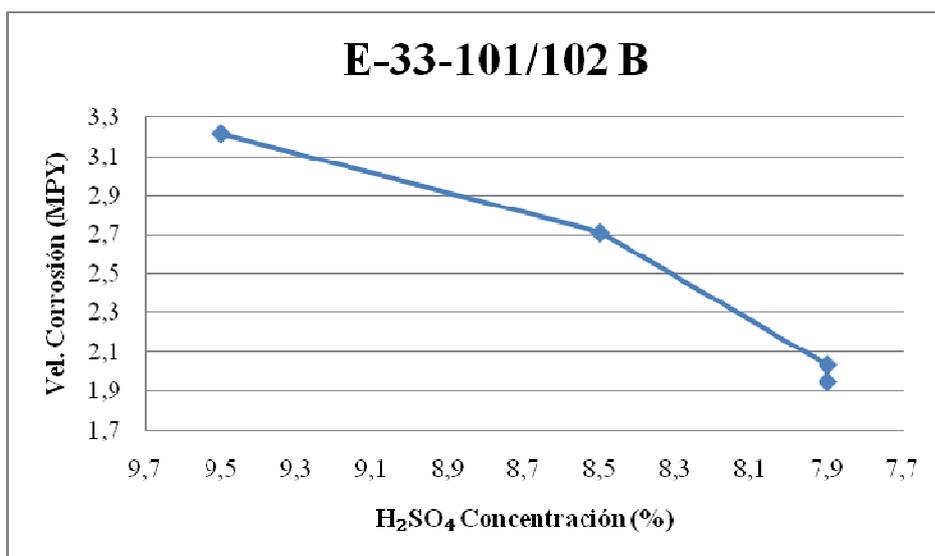
En la Tabla 4.9. Se observan los resultados del lavado químico obtenido a partir de la inmersión estática con soluciones de lavado tomada durante la limpieza química realizada al intercambiador de calor. Se observa que en la medida que transcurre el tiempo de lavado, la concentración del ácido disminuye y por lo tanto, la velocidad de corrosión también disminuye.

Figura 4.18. Gráfica donde se representa el comportamiento del cupón en soluciones provenientes del lavado químico realizado al equipo mediante ensayos de inmersión estática.

En la Figura 4.18. Se realiza una representación gráfica del comportamiento de los cupones inmersos con soluciones de lavado tomadas durante el lavado realizado intercambiador de calor, por medio de estas soluciones se realizaron los ensayos de inmersión estática, observándose en la Figura 4.18, que para la concentración de 9,5% de H₂SO₄, la velocidad de corrosión fue de 3,2 mpy, mientras que para la primera muestra de lavado tomada a los 15 minutos de haber comenzado el lavado, fue de 8,5% y se obtuvo una velocidad de corrosión de 2,7 mpy; mientras que al culminar el lavado, la concentración del lavado fue de 7,9% y la velocidad de corrosión del cupón fue de 1,9 mpy, lo que quiere decir, que éstos resultados son aceptables, debido a que se encuentran por debajo del intervalo máximo permisibles, el cual es de 10 mpy.

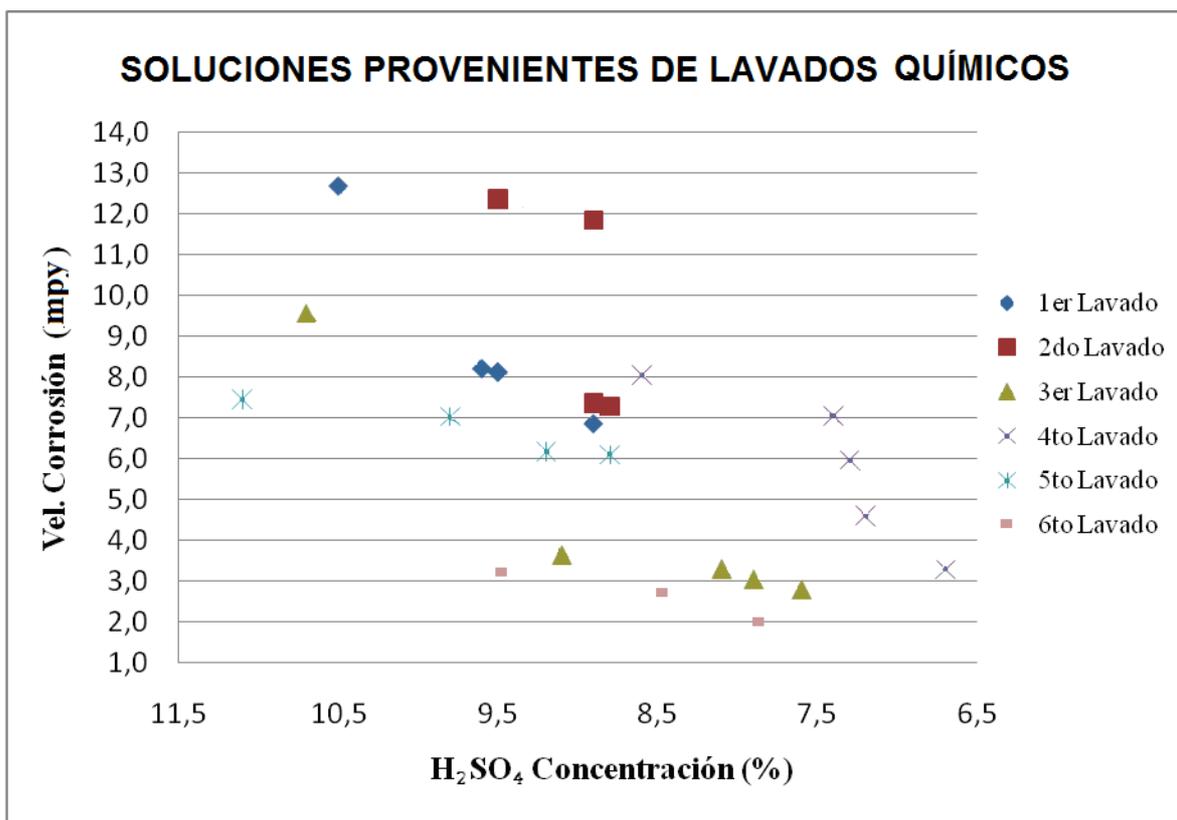
Figura 4.19. Gráfica donde se representa el comportamiento del cupón en soluciones provenientes del lavado químico realizado a los distintos equipos mediante ensayos de inmersión estática.

Al comparar el comportamiento del cupón frente a la corrosión sumergidas en las distintas soluciones de lavados químicos realizados a los intercambiadores de calor de vapores vivos, se puede observar en la Figura 4.19 que el comportamiento de los cupones al estar inmersos en las distintas soluciones de lavados químicos poseen la misma tendencia en donde se ve disminuida la velocidad de corrosión en función de la concentración del ácido, es decir, que independientemente de la concentración con la que se inicie el proceso de lavado químico y en la medida que transcurre el tiempo, la concentración del ácido tiende a disminuir al igual que la pérdida de material que sufren los tubos de los intercambiadores de calor, debido a la presencia de algunos elementos sólidos que contaminan la solución, los cuales se encuentran adheridos en las paredes internas de los tubos, éstos sólidos son silico aluminato de sodio que se forman durante el proceso Bayer. Además se puede observar que el deterioro que presentaron los tubos durante cada uno de los lavados a partir de los primeros 15 minutos se

Al comparar las curvas, se puede apreciar que en algunos lavados químicos realizados el cupón sufrió mayor pérdida de material en comparación con otras soluciones de lavado; mientras que para el primer y segundo lavado, las velocidades de corrosión del cupón fueron muy parecidas a pesar de las distintas concentraciones del ácido, este comportamiento probablemente se debió a la cantidad inadecuada del inhibidor ó por los lavados realizados en distintos equipos, en los cuales unos se encontraban con daños por corrosión mucho más severos que otros, debido a las reparaciones que se les han realizado a los equipos, lo que pudo haber afectado los resultados, debido a que la solución de lavado fue contaminada con el fluido del lado carcasa por la presencia de fugas y tubos rotos en algunos equipos, tal y como se pudieron detectar por medio de la inspección visual que algunos intercambiadores fallaron por las reparaciones realizadas, de manera de poder alargar su tiempo de vida útil.

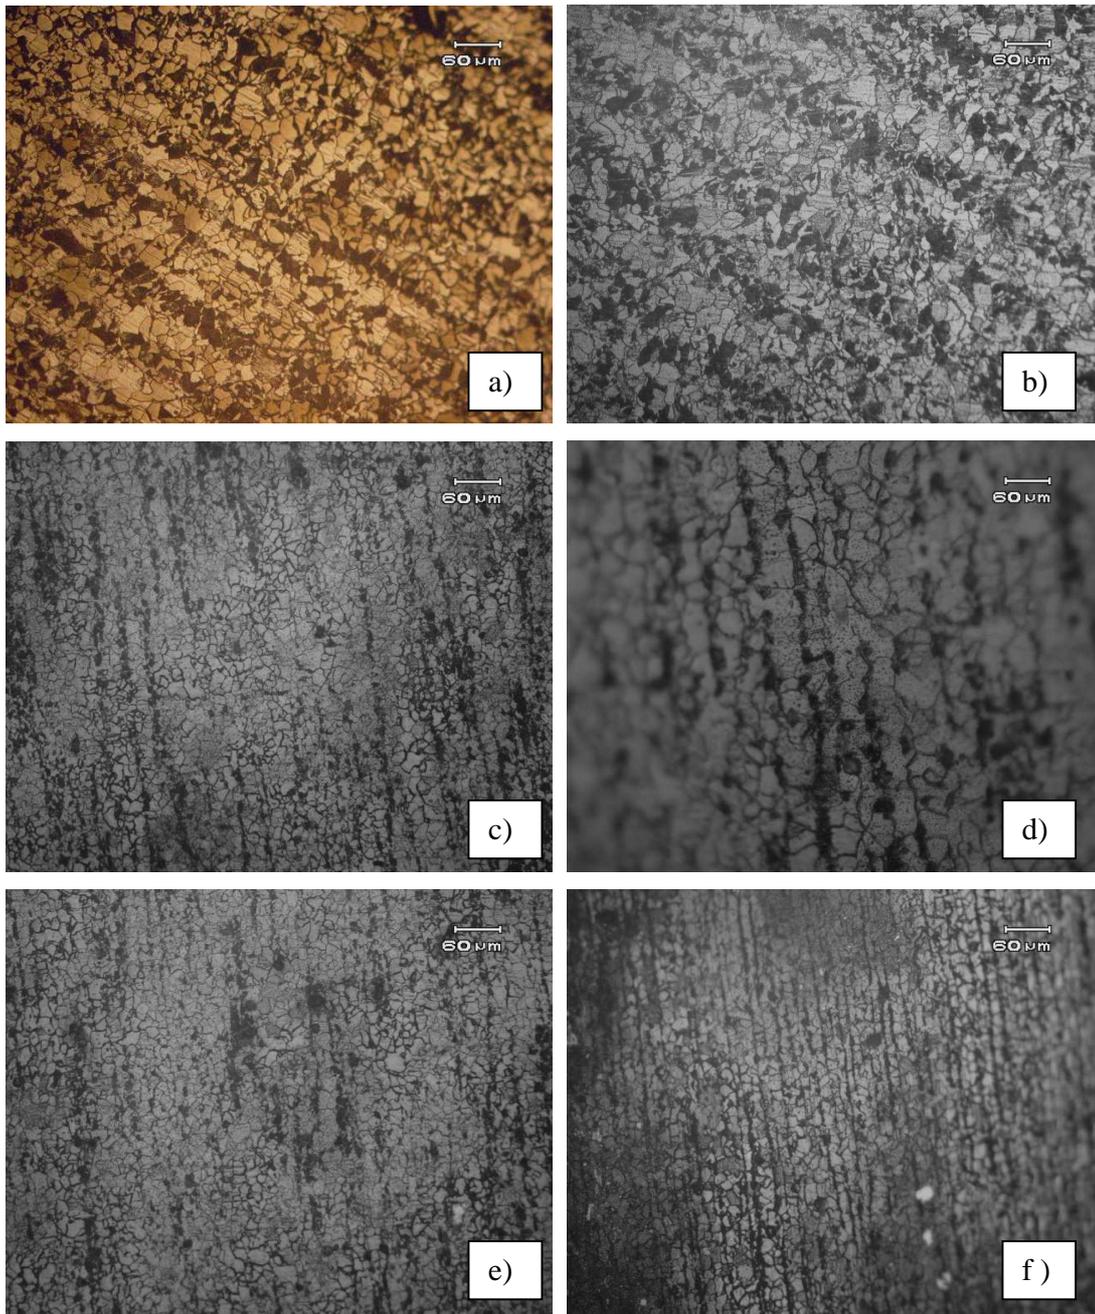
En las Figuras 4.20 a), b), c), d), e) y f) se observan las características de la morfología de la matriz del material bajo análisis, el cual es un acero hipoeutectoide y contiene mayor contenido de ferrita (zonas claras) y menor contenido de perlita (zonas oscuras), en la Figura 4.20 a) y b) se observa la microestructura del área lateral de la muestra, mientras que en la Figura 4.20 c) y d) la microestructura corresponde al área frontal de muestra; por último, se puede apreciar en la fotomicrografía la microestructura del material tomada desde el área transversal del tubo, la cual corresponde a la Figura 4.20 e) y f).

Una vez realizado el estudio metalográfico de la muestra de tubo y comparando todas estas fotomicrografías, se pudo comprobar que independientemente de los cortes realizados en las distintas secciones de la muestra, las características microestructurales fue la misma en todas sus direcciones.

Es importante destacar que las bandas que se observan en todas las fotomicrografías, es producto de la deformación plástica que sufre el material debido al proceso de laminación del acero, las cuales deforman la microestructura del material, observándose la acumulación granos de perlitas en la dirección del plano de laminación.

Figura 4.20. Fotomicrografías del tubo de acero atacada con nital al 3% a 200X: a) y b) sección lateral del tubo, c) y d) sección frontal del tubo, e) y f) sección transversal del tubo.

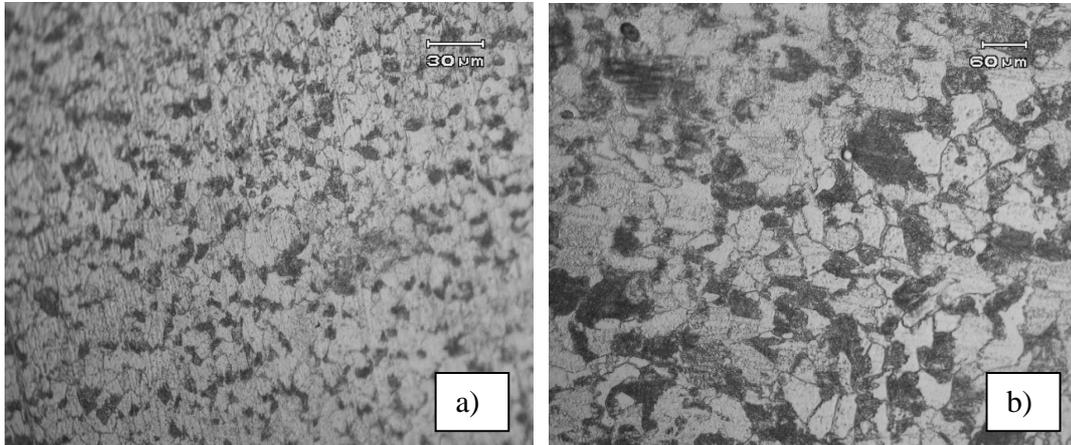
Figura 4.21 a) y b) Fotomicrografías de la sección transversal de la placa tubular atacada con nital al 3% a 100X y 200X, respectivamente.

Las características morfológicas de la matriz del material observado corresponde a la de un acero al carbono hipoeutectoide, muy parecida a la microestructura de la muestra de tubo. En la fotomicrografía se observa una microestructura con zonas claras que corresponden al contenido de ferrita en el material, mientras que las zonas oscuras corresponden al contenido de perlita en el material, en la Figura 4.21 a) y b) se observa la microestructura.

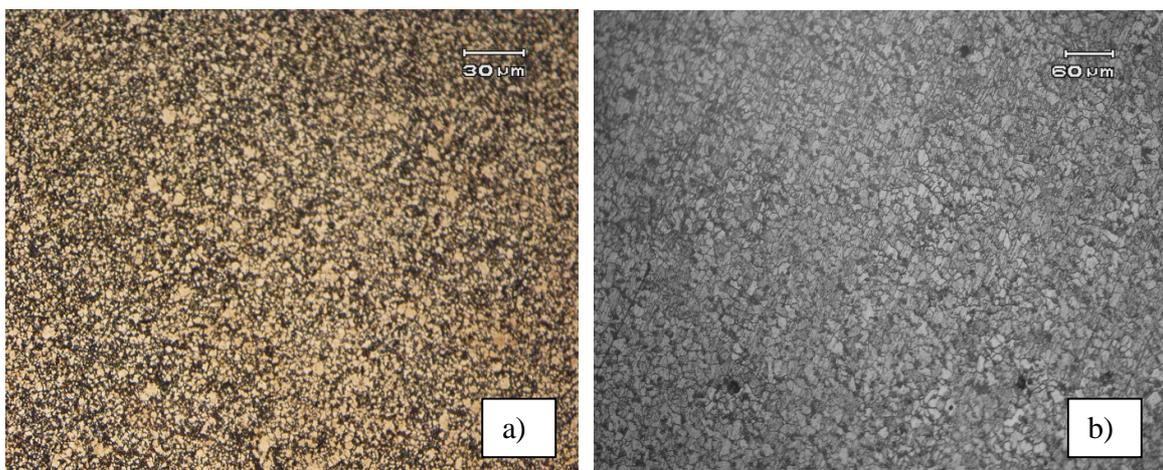
Figura 4.22 Fotomicrografías del cupón de acero, atacada con nital al 3% a 100X y 200X, respectivamente.

En las Figuras 4.22 a) y b), se puede observar que la microestructura del cupón de acero está compuesta de una matriz con zonas claras, la cual corresponde al contenido de ferrita, mientras que las zonas oscuras corresponden al contenido de perlita, esta microestructura es correspondiente a la suministrada por la literatura de un acero de bajo carbono.^[30]

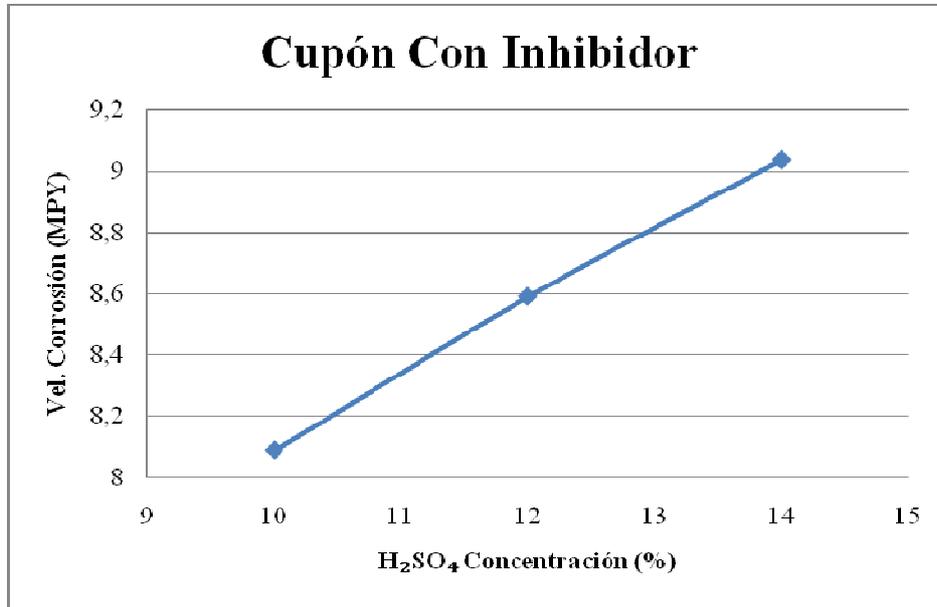
Figura 4.23. Gráfica donde se representa el comportamiento del cupón de corrosión en diferentes concentraciones de H₂SO₄ con inhibidor durante el ensayo de inmersión estática.

Los resultados obtenidos es tal cual lo que se esperaban debido a que para concentraciones de ácido sulfúrico de 10% con inhibidor, se obtuvo mejores resultados de velocidades de corrosión, tal como se observa en la Figura 4.23, mientras que para concentraciones de ácido de 12% y 14% se obtuvieron mayor pérdida de material y por lo tanto mayor es la velocidad de corrosión que sufre el material o en su defecto los tubos; es decir, en la medida que aumenta la concentración, mayor es la pérdida de peso que sufre el material y por lo tanto, mayor es la velocidad de corrosión; ó en la medida que disminuye la concentración del ácido, disminuye también la velocidad de corrosión, debido a que la pérdida de peso que sufre el material es menor. Cabe destacar estos resultados no concuerdan con los obtenidos por Rodriguez ^[2], donde realizaron la evaluaciones para determinar la concentración de lavado con H₂SO₄ optima en la empresa C.V.G Bauxilum, la concentración que concluyeron fue al 12%.

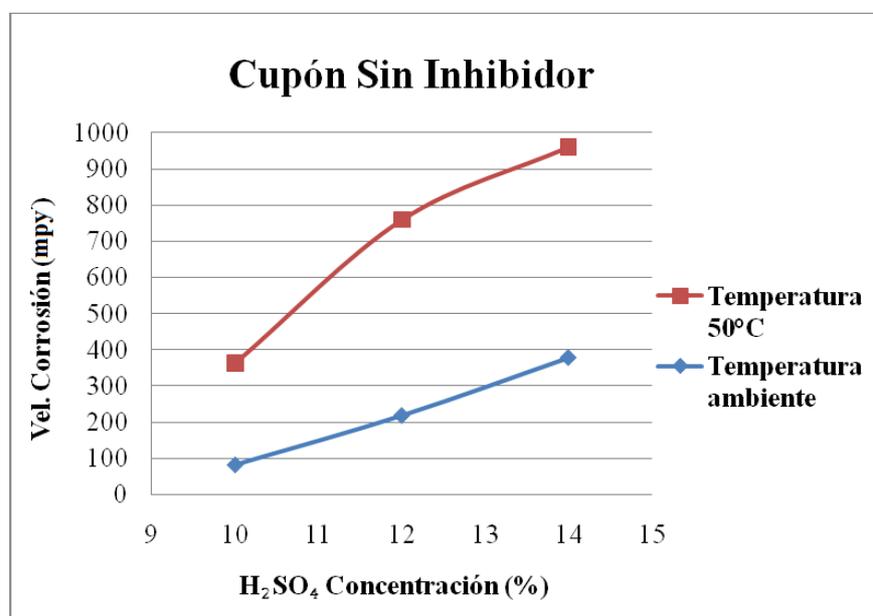
A partir de la Tabla 4.12, se puede observar que los resultados de la velocidades de corrosión en las muestras de cupón 1, 4 y 7, las cuales se realizaron sin inhibidor a temperatura ambiente son de 82,63; 218,48; 377,99 mpy con concentraciones de H_2SO_4 de 10, 12 y 14% respectivamente; mientras que los resultados obtenidos para las muestras de cupón 10, 3 y 8, las cuales se realizaron sin inhibidor a temperatura de $50^\circ C$ con concentraciones de 10, 12 y 14%, los resultados de velocidad de corrosión fueron de 363,4; 759,79 y 960,98 mpy, respectivamente. En la Figura 4.24 se puede observar el comportamiento de las muestras de cupón sin inhibidor a temperatura ambiente y a $50^\circ C$.

Figura 4.24. Gráfica donde se representa el comportamiento del cupón de corrosión sin inhibidor durante el ensayo de inmersión dinámica realizada a temperatura ambiente y a 50°C.

En la Figura 4.24. Se puede observar que en la medida que aumenta la concentración de H_2SO_4 para el ensayo realizado a temperatura ambiente, la velocidad de corrosión para cada una de las muestras también incrementó, lo que quiere decir, que la velocidad de corrosión es directamente proporcional a la concentración de ácido sulfúrico; éste mismo comportamiento también se observa para el ensayo sin inhibidor con temperatura de trabajo de $50^\circ C$. Se observa además que ocurre un incremento de la velocidad de corrosión al incrementar la temperatura, siendo mayor el incremento de velocidad en las soluciones de ácido sulfúrico al 10%, donde hubo un incremento de un 77%, en el caso de la concentración del ácido al 12 % se incremento en un 71%, siendo menor el incremento en el caso de la concentración de 14% con un incremento de 61% , lo que quiere decir, que para soluciones de ácido sulfúrico sin inhibidor a temperatura ambiente y a temperatura de $50^\circ C$ el mejor comportamiento se observa para las muestras inmersas en soluciones al 10% de concentración.

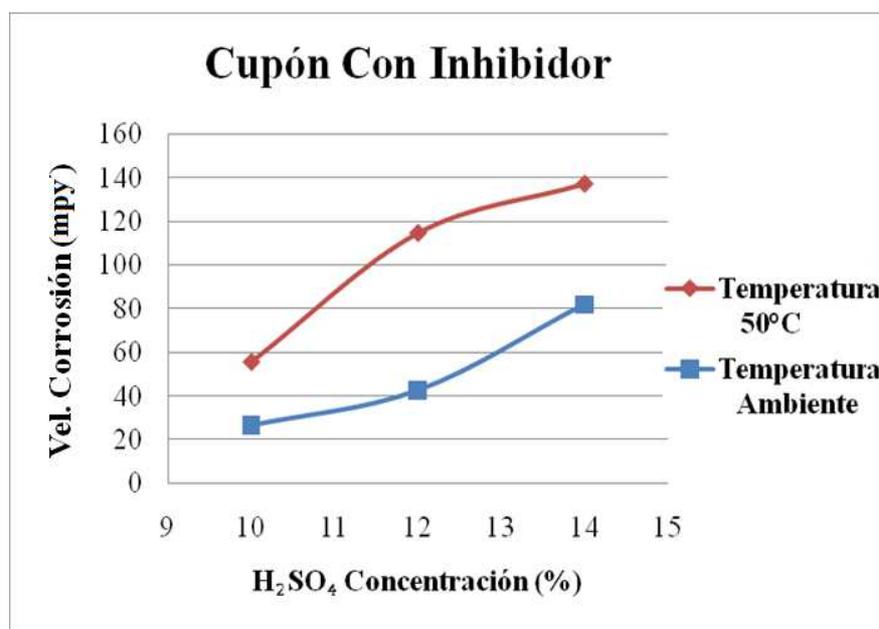
Figura 4.25. Representación del comportamiento del cupón de corrosión con inhibidor durante el ensayo de inmersión dinámica realizada a temperatura ambiente y a $50^\circ C$.

A partir de la Tabla 4.12. Se puede observar que los resultados de la velocidad de corrosión en las muestras de cupón 2, 9 y 5, las cuales se realizaron con inhibidor a temperatura de $50^\circ C$, son de 55,69; 114,73 y 137,23 mpy con concentraciones de H_2SO_4 de 10,12 y 14% respectivamente; mientras que los resultados obtenidos para las muestras de

cupón 6, 12 y 11, las cuales se realizaron con inhibidor a temperatura ambiente con concentraciones de 10, 12 y 14%, los resultados de velocidad de corrosión fueron de 26,52; 42,56; y 81,88 mpy, respectivamente. En la Figura 4.25 se puede observar el comportamiento del inhibidor PC-10 sobre las muestras de cupón a temperatura ambiente y a 50°C.

En los ensayos realizados a temperatura de 50°C, se observa claramente que la mejor protección del inhibidor PC-10 sobre el cupón se obtiene para concentraciones de 10%, arrojando así el valor mínimo observado en la Figura 4.25, debido a que la pérdida de material es menos y por tanto la velocidad de corrosión es menor; mientras que para concentraciones de 12 % de H₂SO₄ se obtiene una velocidad de corrosión bastante alta, lo que quiere decir que hay mayor pérdida de peso debido a que el inhibidor pierde su efectividad para concentraciones de H₂SO₄ de 12% al no poder inhibir de manera eficiente el cupón de corrosión; mientras que para soluciones del 14%, se observa el incremento de la velocidad de corrosión que ocurre en los cupones de corrosión en la medida que incrementa la concentración del ácido.

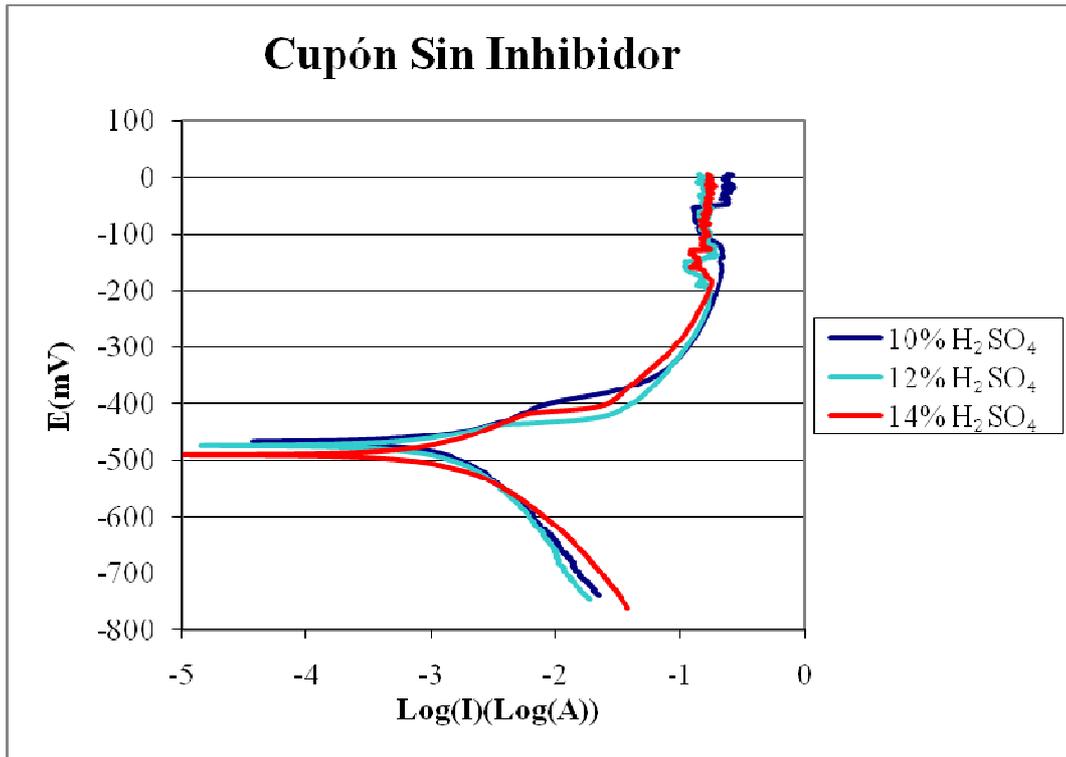
Figura 4.26. Comparación gráfica de las curvas de polarización potenciodinámica de las muestras de cupón inmersas a distintas concentraciones de H_2SO_4 sin inhibidor.

Al observar la Figura 4.26. Se puede notar que en la medida que incrementa la concentración del H_2SO_4 sin inhibidor, el potencial de corrosión incrementa negativamente. Se puede notar que la muestra que refleja el mejor comportamiento, es decir, la que posee el comportamiento más noble al encontrarse inmersa en soluciones de ácido sulfúrico, es la obtenida con concentraciones de diluidas al 10% , con un potencial de corrosión de (-469,3 mV), posteriormente se obtuvo para soluciones diluidas de H_2SO_4 al 12% un potencial de corrosión de (-474,5 mV); mientras que para soluciones diluidas de H_2SO_4 al 14% se obtuvo un potencial de corrosión de (-490,5 mV), se presume además la formación de una capa de sulfato ferroso ($FeSO_4$) sobre el material, la cual es destruida, quedando el material expuesto al medio corrosivo. Se observa además el comportamiento catódico obtenido para el material que se encuentra inmerso en soluciones de H_2SO_4 al 10%, se puede observar por medio de la Figura 4.26 que en para soluciones al 14% de H_2SO_4 , la densidad de corriente de corrosión es mayor, donde se observa el comportamiento catódico del material un poco mas desplazado hacia la derecha en comparación con el comportamiento del cupón en soluciones de H_2SO_4 al 10 y 12% de concentraciones; mientras que independientemente de la concentración de las soluciones; mientras que el comportamiento anódico en cada una de las muestras fueron muy parecidos.

Estos resultados corroboran lo establecido por Frédéric Ferrer y colaboradores ^[20], donde hacen referencia a las emisiones a la rápida formación de una película protectora que se hace presente en los aceros al carbono que se encuentran inmersos en altas concentraciones de ácido sulfúrico, siendo ésta película óxido ferroso ($FeSO_4$).

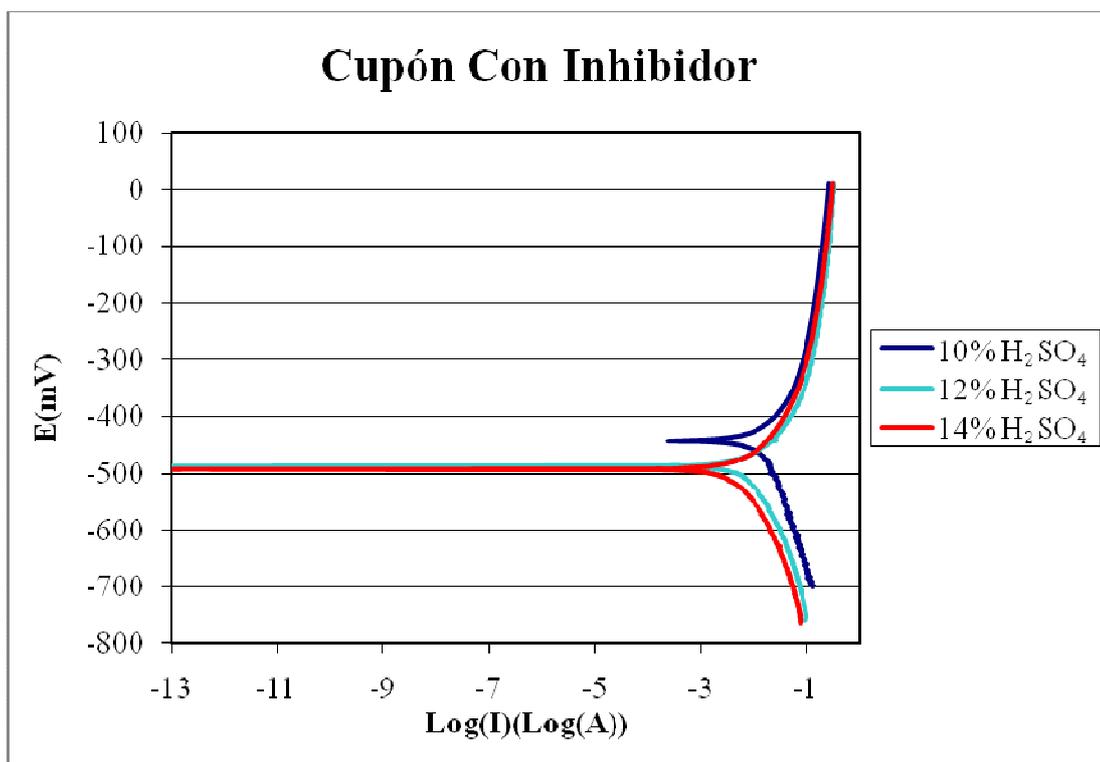
Figura 4.27. Comparación gráfica de las curvas de polarización potenciodinámica de las muestras de cupón inmersas a distintas concentraciones de H_2SO_4 con inhibidor.

La Figura 4.27. Muestra las curvas de polarización potenciodinámicas del cupón de acero al carbono en las soluciones con diferentes concentraciones de H_2SO_4 . Se observó que las densidades de corriente de corrosión de los cupones de acero al carbono en la rama catódica de las curvas potenciodinámicas disminuyeron con el aumento de la concentración del H_2SO_4 con inhibidor. Además, la determinación de los parámetros de corrosión (E_{corr} , i_{corr} , β_a , β_c) proporcionó mayor información sobre el proceso de corrosión en general. La Tabla 4.14. Muestra los potenciales de corrosión (E_{corr}), pendientes de Tafel (β_a y β_c , las cuales representan anódica y catódica, respectivamente) y las corrientes de corrosión (i_{corr}) obtenidos a partir de las curvas de la polarización en las soluciones a diferentes concentraciones H_2SO_4 . Sin embargo, en la rama anódica de las curvas, los valores de densidad de corriente son muy similares, independientemente de la concentración de H_2SO_4 .

El potencial inicial de corrosión se volvió claramente más negativo (-442,4) a (-494,7 mV), es decir, el material es menos noble al aumentar la concentración de H_2SO_4 (10% a

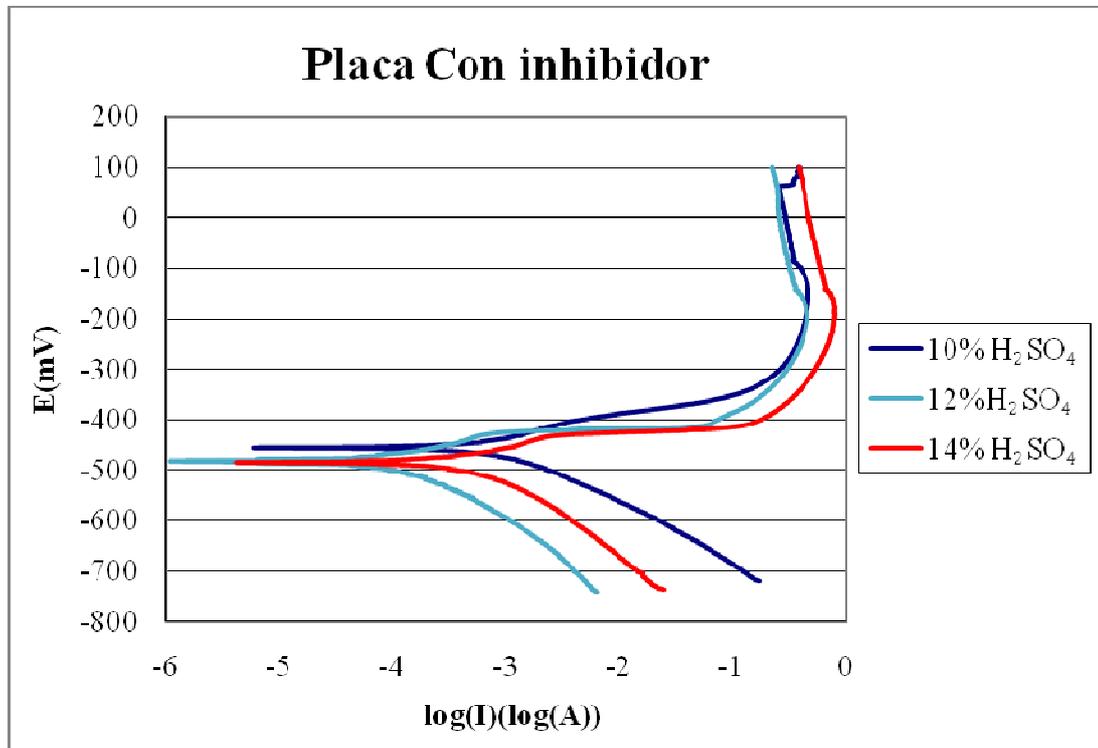
Figura 4.28. Comparación gráfica de las curvas de polarización potenciodinámica de las muestras de placa tubular inmersas a distintas concentraciones de H_2SO_4 con inhibidor.

En la Figura 4.28. Se representa una comparación gráfica de las curvas de polarización potenciodinámicas con muestras de placa tubular inmersa a distintas concentraciones de H_2SO_4 con inhibidor. Se observa que la densidad de corriente de corrosión para concentraciones de H_2SO_4 fue de (1,603 mA); en concentraciones de H_2SO_4 del 14%, la densidad de corriente de corrosión fue de (0,8861 mA); mientras que para concentraciones intermedias de H_2SO_4 al 12%, se obtuvo la menor densidad de corriente de corrosión con valor de (0,2643 mA), tal como se observa en la Tabla 4.15, donde se expresan los resultados obtenidos mediante el ensayo realizado a cada una de las muestras de placas tubular.

es la obtenida con concentraciones de H_2SO_4 diluidas al 10% , con un potencial de corrosión de (-456 mV), posteriormente se obtuvo para soluciones diluidas de H_2SO_4 al 12% un potencial de corrosión de (-483,1 mV); mientras que para soluciones diluidas de H_2SO_4 al 14% se obtuvo un potencial de corrosión de (-484,4 mV), esto se debe posiblemente a la formación de la capa de sulfato ferroso ($FeSO_4$) sobre el material, la cual es destruida, quedando el material expuesto al medio corrosivo. Se observa además el comportamiento catódico obtenido para el material que se encuentra inmerso en soluciones de H_2SO_4 al 10%, donde a un potencial muy positivo se comienza a observar ruidos en la muestra debido al ataque directo que sufre el material debido al medio ácido, esto es debido probablemente por la ruptura de la capa de producto de óxido que se forma sobre el material.

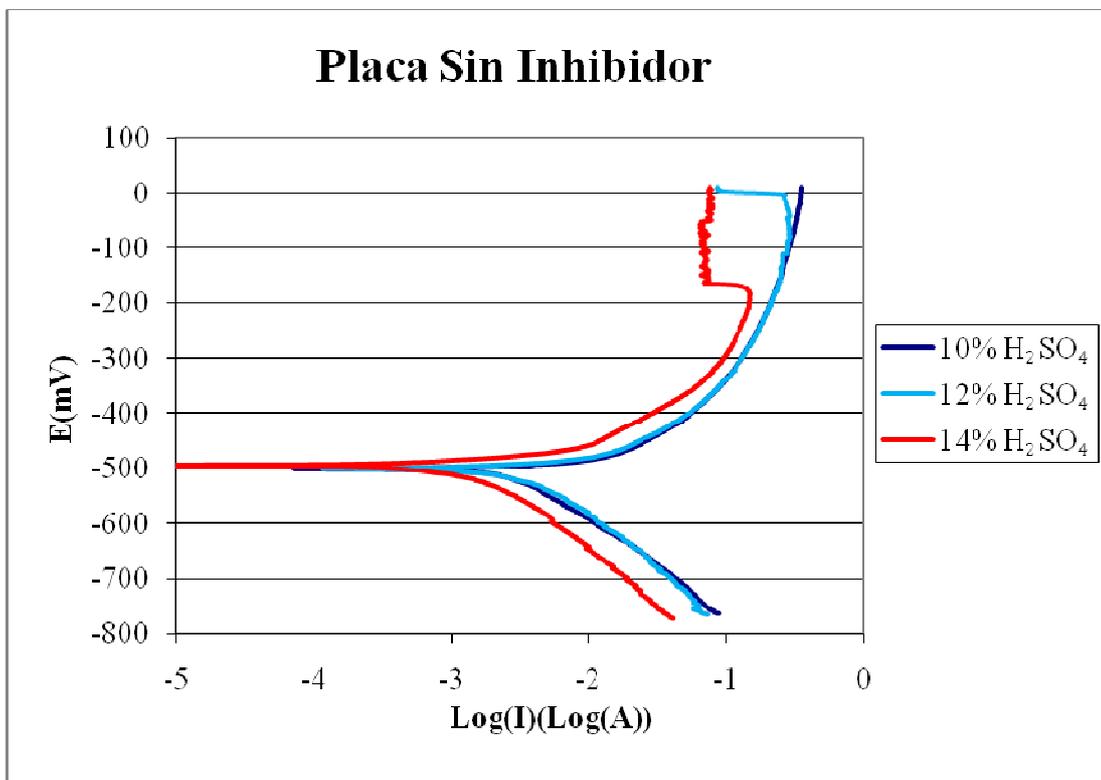
Figura 4.29. Comparación gráfica de las curvas de polarización potenciodinámica de las muestras de placa tubular inmersas a distintas concentraciones de H₂SO₄ sin inhibidor.

En la Figura 4.29. Se puede observar que las muestras de placa tubular inmersas en H₂SO₄ con concentraciones de 10% y 12% sin inhibidor, el comportamiento catódico de estos dos materiales son muy similares al igual que su comportamiento anódico, sin embargo, a partir de la Tabla 4.16, se pudo detectar que el mejor comportamiento del material al encontrarse inmerso en distintos medios agresivos se obtuvo para concentraciones de H₂SO₄ de 14%, además se observó que para esta concentración, la curva de polarización del material se ve muy desplazada hacia la izquierda, esto se debe al obtener la menor densidad de corriente de corrosión. Se observa además un potencial de corrosión muy cercano a las dos primeras muestras. Lo que quiere decir, que la muestra de placa tubular inmersa en H₂SO₄ al 14% mostró un mejor comportamiento, casi insignificante en comparación a las otras muestras que se encuentran inmersas en diferentes concentraciones de H₂SO₄ sin inhibidor, con valores de potenciales de corrosión muy cercano para las tres muestras a pesar de encontrarse inmersas en diferentes concentraciones de H₂SO₄.

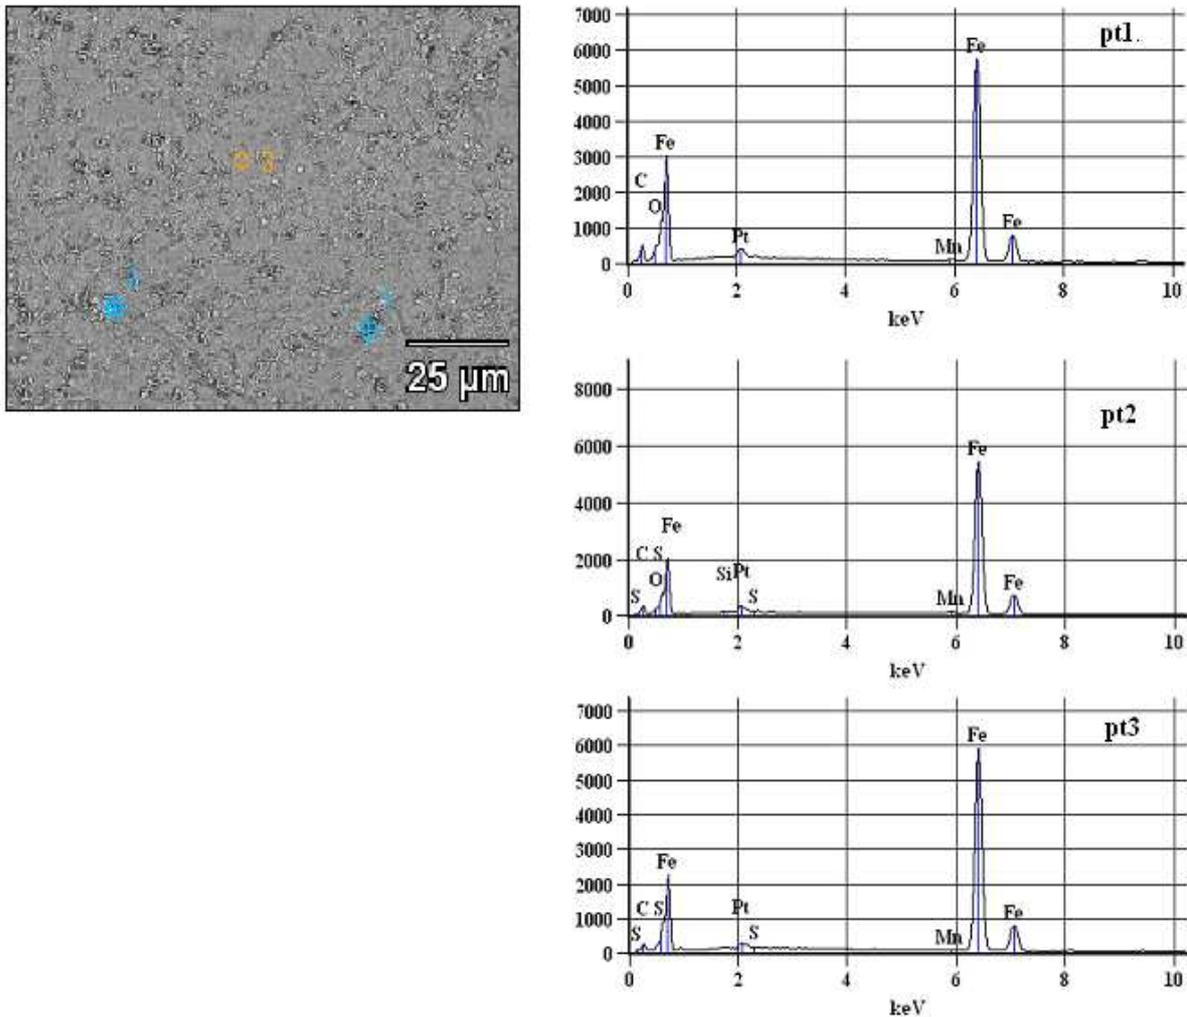
Figura 4.30 Fotomicrografía obtenida por M.E.B del Cupón inmerso en una solución de H₂SO₄ al 14% con inhibidor en condiciones estáticas a 1000X.

La Figura 4.30, muestra la caracterización realizada por M.E.B y E.D.S en las distintas zonas del cupón, el cual se encuentra inmerso en una solución de H₂SO₄ al 14% con inhibidor a temperatura ambiente y en condiciones estáticas. Se puede observar que la composición elemental de la capa de productos formados, se debe a la presencia del elemento oxígeno en ciertas zonas de la muestra; el inhibidor PC-10 demostró tener una alta efectividad en estos ensayos, debido a que el inhibidor de corrosión actuó sobre el material durante todo el tiempo de ensayo impidiendo el ataque del ácido en la muestra. Podemos observar presencia de azufre lo cual probablemente proviene de la formación de una capa de sulfato de hierro, estos resultados concuerdan con los obtenidos en la literatura.^[20]

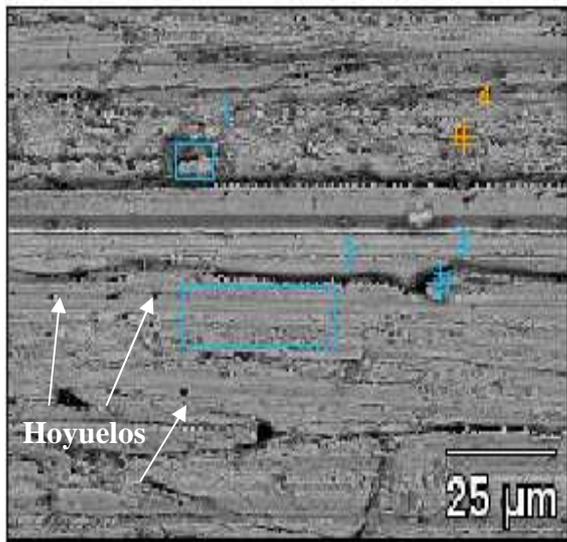
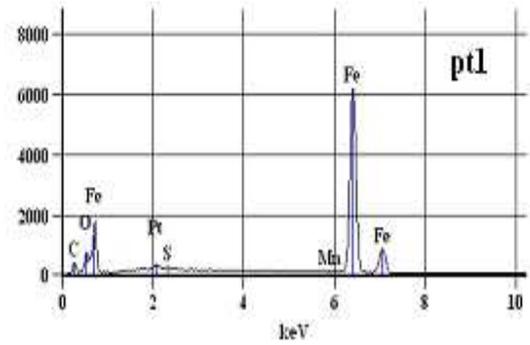
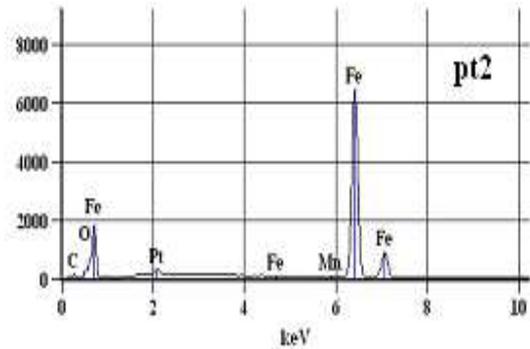
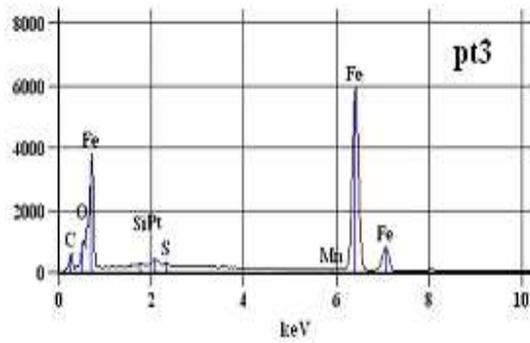
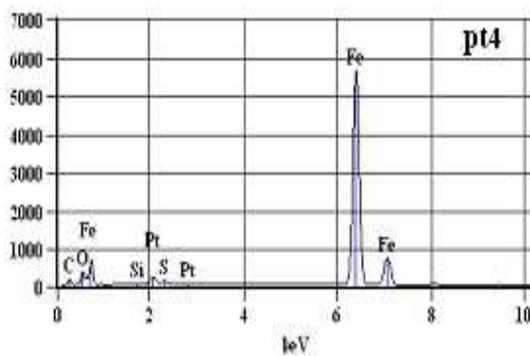
La Figura 4.31, muestra la caracterización realizada por M.E.B y E.D.S en las distintas zonas del cupón, el cual se encuentra inmerso en una solución de H_2SO_4 al 10% con inhibidor a $50^\circ C$. Se puede observar que para las distintas zonas del material, hay una alta presencia del elemento oxígeno, tal y como se esperaba, debido a que el hierro es altamente reactivo frente al oxígeno. La velocidad de corrosión calculada en los ensayos realizados a las mismas condiciones (con inhibidor a $50^\circ C$) fue de 55,69 mpy, siendo ésta la mínima velocidad de corrosión. Se observó en los espectros de E.D.S la presencia de azufre lo cual probablemente sea producto de la formación y precipitación de sulfato ferroso ($FeSO_4$) y óxido de hierro, además se observa la presencia de hoyuelos que podrían ser efecto de corrosión por picadura.

Figura 4.31. Fotomicrografía obtenida por M.E.B de Cupón inmerso en una solución de H_2SO_4 al 10% con inhibidor a $50^\circ C$ en condiciones dinámicas a 1000X.
