**ESTUDIO DE CORROSIÓN POR EFECTO DE LOS LAVADOS
QUÍMICOS CON ÁCIDO SULFÚRICO EN LOS INTERCAMBIADORES
DE CALOR EN C.V.G BAUXILUM**

Presentado ante la Ilustre
Universidad Central de Venezuela
Por el Br. Luis G. Marcano S.
Para Optar al Título
de Ingeniero Metalúrgico

En el área 33 (Digestión) de C.V.G BAUXILUM, el proceso BAYER emplea intercambiadores de calor de vapor vivo para incrementar la temperatura del LAD (Licor a Digestión). Estos equipos vienen presentando pérdidas de espesor debido al fenómeno de corrosión que se presentan en las distintas partes de los intercambiadores de calor, como es el caso de los tubos, placa tubular y la carcasa. Este problema de corrosión se ve incrementado durante los lavados químicos con H_2SO_4 (ácido sulfúrico diluido). Para reducir la acción corrosiva de éste ácido es utilizado el inhibidor PC-10 al 1% en peso de H_2SO_4 , sin embargo, este inhibidor no está siendo efectivo durante el proceso.

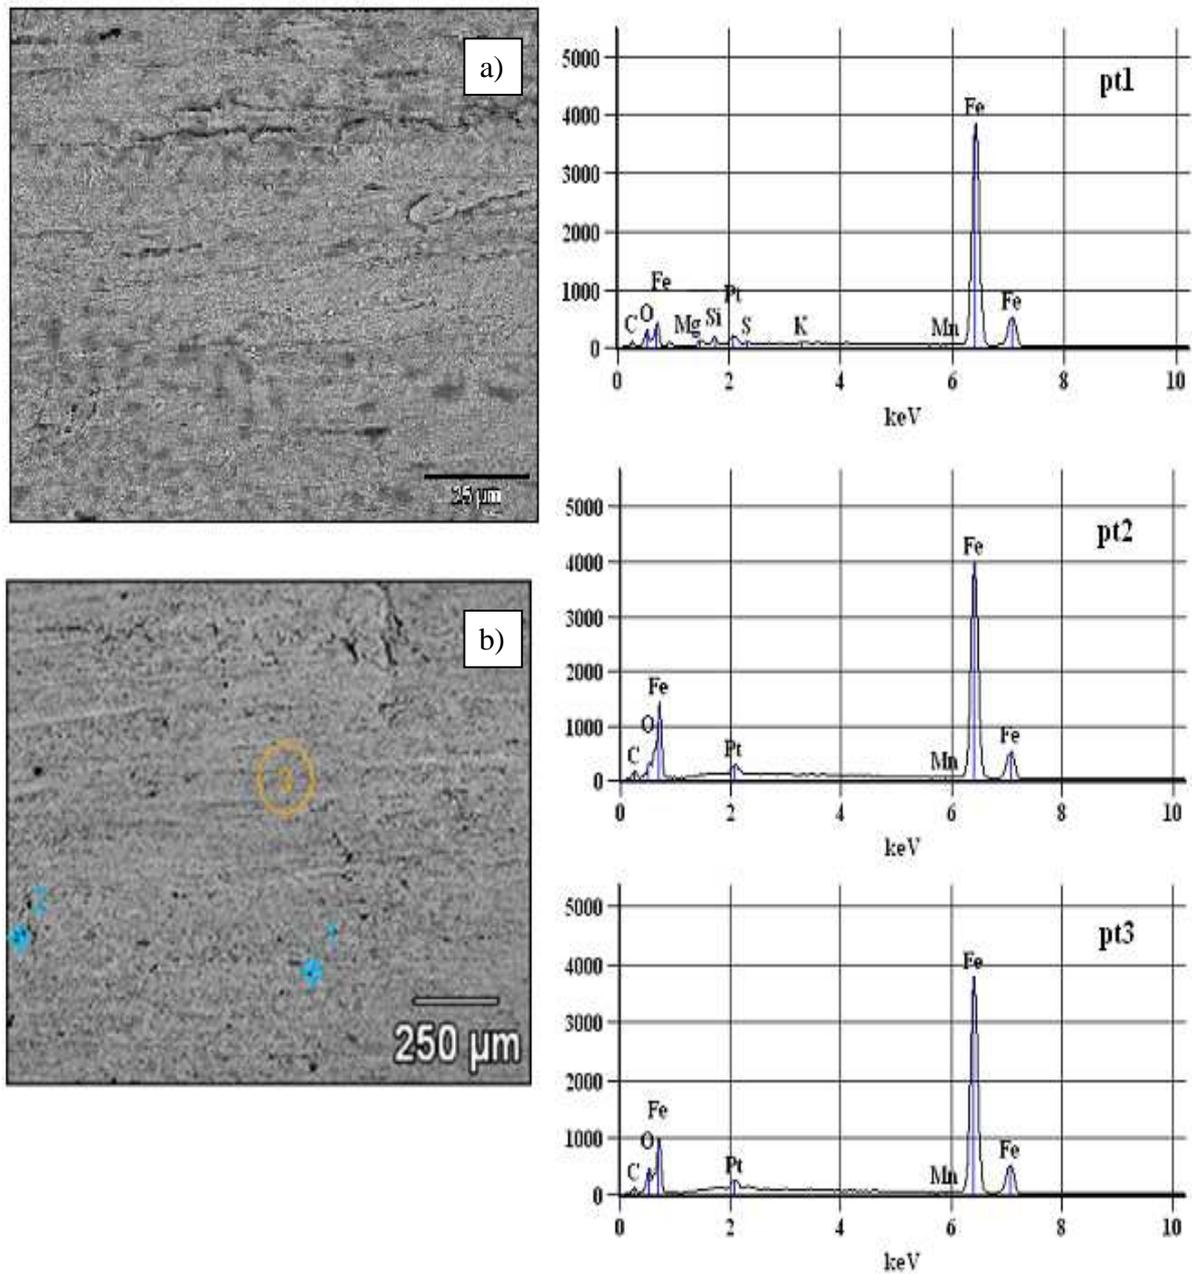
La Figura 4.32 a) y b), muestra la caracterización realizada por M.E.B y E.D.S en las distintas zonas del sustrato, representadas como: “pt1, pt2 y pt3”, el cual se encuentra inmerso en una solución de H_2SO_4 al 12% con inhibidor a temperatura ambiente y en condiciones dinámicas, donde se puede observar que para las tres zonas de la muestra hay presencia del elemento oxígeno, debido a que el hierro es altamente reactivo frente éste, se presume la formación de una capa de óxido de hierro en la muestra, independientemente del uso del inhibidor de corrosión PC-10 el cual es un inhibidor de decajado, la velocidad de corrosión fué de 42,56 mpy. En la zona identificada como “pt1”, hay presencia de elementos tales como Mg y K en la muestra, lo cual se debe al uso del inhibidor PC-10, donde, por medio de un análisis de Absorción Atómica se pudo conocer algunos de los componentes que se encuentran presentes en la solución.

Figura 4.32. Fotomicrografía obtenida por M.E.B de la morfología superficial y microanálisis químico por E.D.S. del cupón inmerso en una solución de H_2SO_4 al 12% con inhibidor a temperatura ambiente y en condiciones dinámicas, a) Fotomicrografía a 1000X y b) Fotomicrografía a 80X.

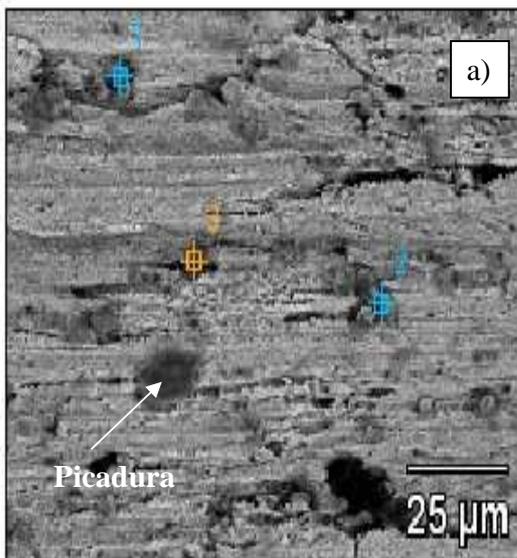
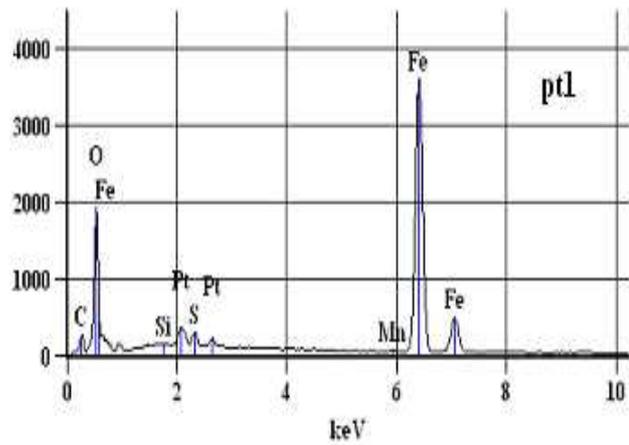
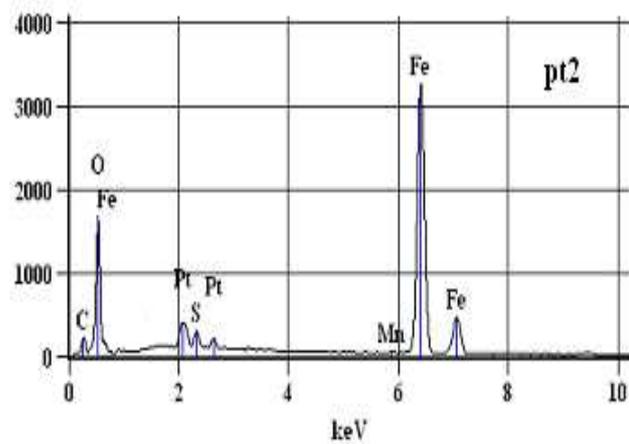
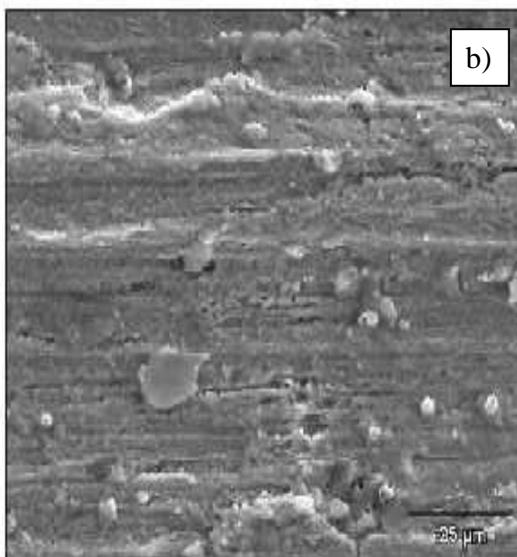
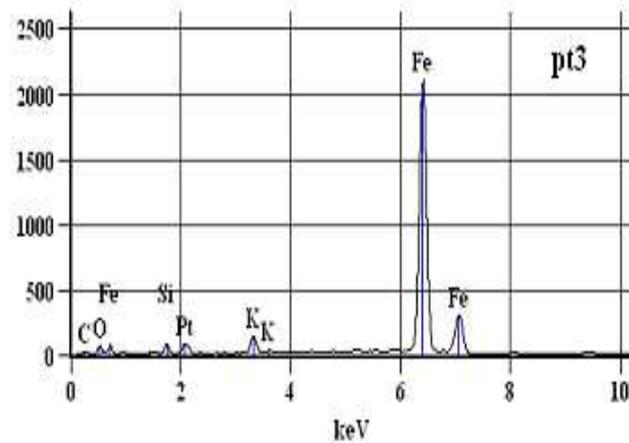
La Figura 4.33 a) y b), muestra la caracterización realizada por M.E.B y E.D.S en las distintas zonas del cupón, el cual se encuentra inmerso en una solución de H_2SO_4 al 14% con inhibidor a 50 °C en condiciones dinámicas. La velocidad de corrosión a esta concentración fue de 137,23 mpy, observándose además la presencia de picaduras en la superficie del material.

A pesar de la buena eficiencia que presentó el inhibidor en soluciones dinámicas para estas condiciones de trabajo, con 89,5 % de efectividad, en comparación con los ensayos de inmersión sin inhibidor, las velocidades de corrosión reportadas en cada uno de los ensayos dinámicos son bastante altas, tomando en cuenta que los lavados son de una (1) hora, en comparación con los estáticos, podemos inferir que la eficiencia del mismo disminuye con la velocidad del fluido, por lo que es importante tomar en cuenta este parámetro en el momento de seleccionar este inhibidor. Se evidenció además durante éstas condiciones de trabajo la presencia de picaduras en el material, esto se debió probablemente a la ruptura de la capa de producto de óxido depastida sobre el material.

Figura 4.33 a) y b) Fotomicrografía obtenida por M.E.B del cupón inmerso en una solución de H_2SO_4 al 14% con inhibidor a $50^\circ C$ en condiciones dinámicas: a) Fotomicrografía a 1000X y b) Fotomicrografía obtenida por M.E.B del cupón, a 1000X con electrones secundarios.

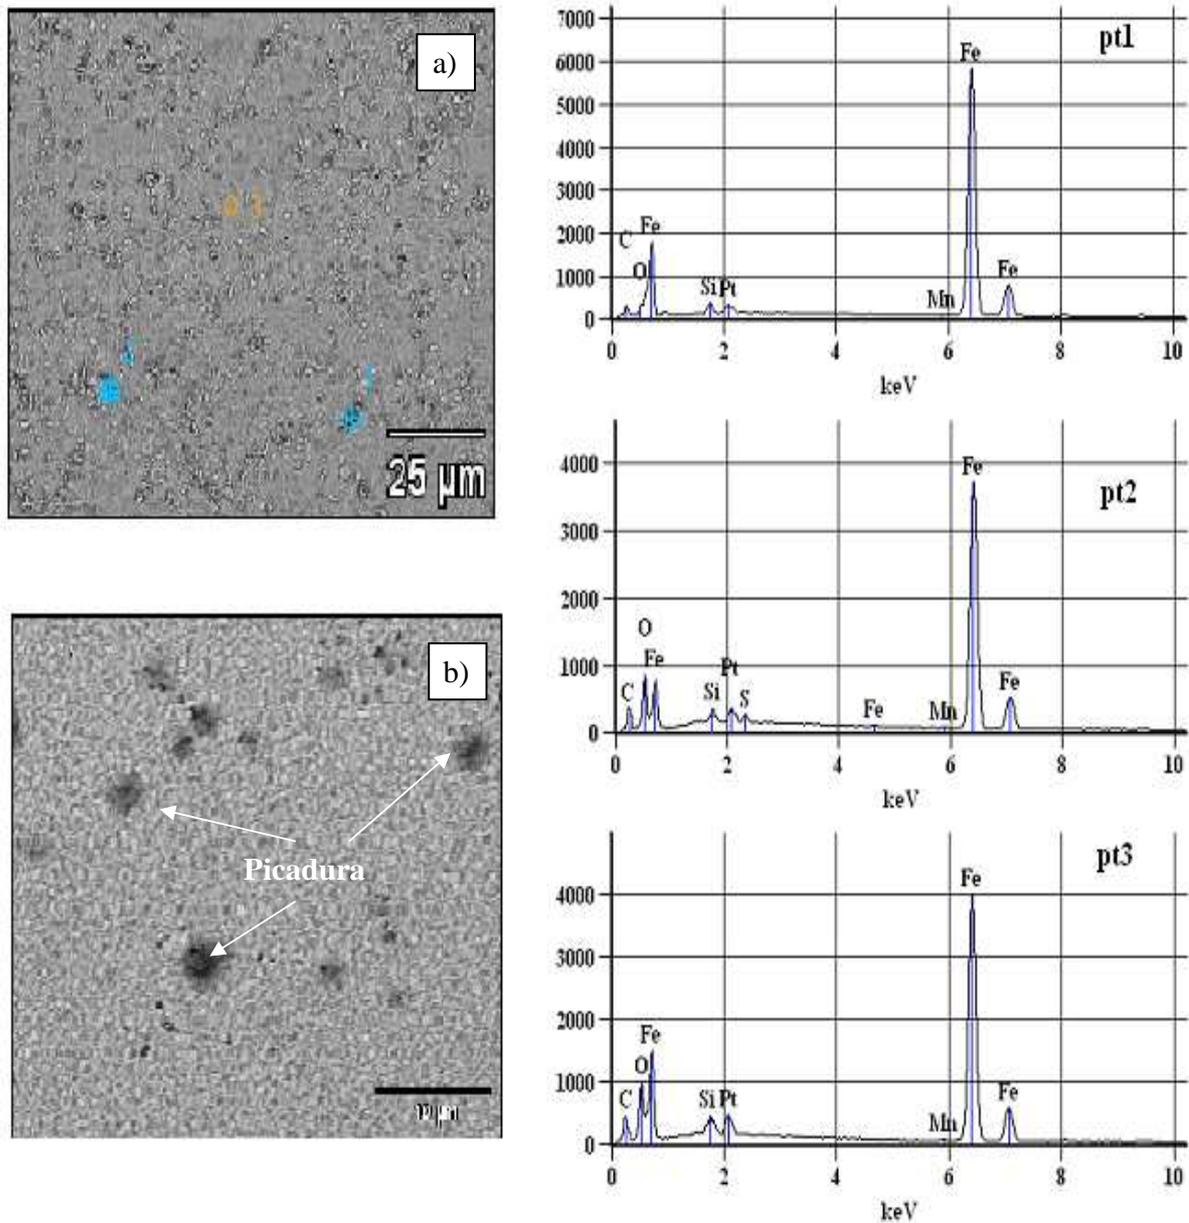
Las muestras obtenidas una vez culminados los ensayos electroquímicos, fueron analizadas mediante la técnica de M.E.B. la muestra reportada en este trabajo de investigación fue del material del tubo (Cupón) el cual se encontraba inmerso en soluciones de H_2SO_4 al 14%, donde se pudo apreciar que todas las muestras observadas presentaban comportamientos muy similares, se seleccionó ésta muestra, debido a que las condiciones de trabajo utilizadas en ella fueron mucho más críticas que para las muestras con concentraciones del 10 % y 12 % de H_2SO_4

La Figura 4.34, muestra la caracterización realizada por M.E.B y E.D.S en las distintas zonas del cupón, el cual se encuentra inmerso en una solución de H_2SO_4 al 14% con inhibidor en condiciones electroquímicas. En esta muestra en específico, se observó la presencia de una capa de productos en todo el material. Esta muestra en estudio demostró tener el peor comportamiento en los ensayos electroquímicos en comparación con los ensayos realizados con concentraciones inferiores, debido a que presentó el potencial más negativo y la menor densidad de corriente de corrosión. Se mostró en la Figura 4.34 a) y b) que este acero en soluciones de H_2SO_4 es susceptible a sufrir picaduras, como se ha presenciado en los ensayos de inmersión. En la Figura 4.34 b) se puede visualizar las picaduras que se encuentran presente en el material con mas detalles.

Figura 4.34. a) y b) Fotomicrografía obtenida por M.E.B del Cupón inmerso en una solución de H_2SO_4 al 14% con inhibidor durante los ensayos electroquímicas: a) Fotomicrografía a 1000X y b) Fotomicrografía a 3000X.
