**Análisis de operatividad de las plantas de producción de agregados de la
empresa “Canteras del Distrito Capital S.A.”**

Informe de pasantías, presentado como requisito universitario ante la
empresa Canteras del Distrito Capital S.A, para obtener el título de
Ingeniero de Minas
Universidad Central de Venezuela

Briceño V. Carlos A.
Agosto 2017.

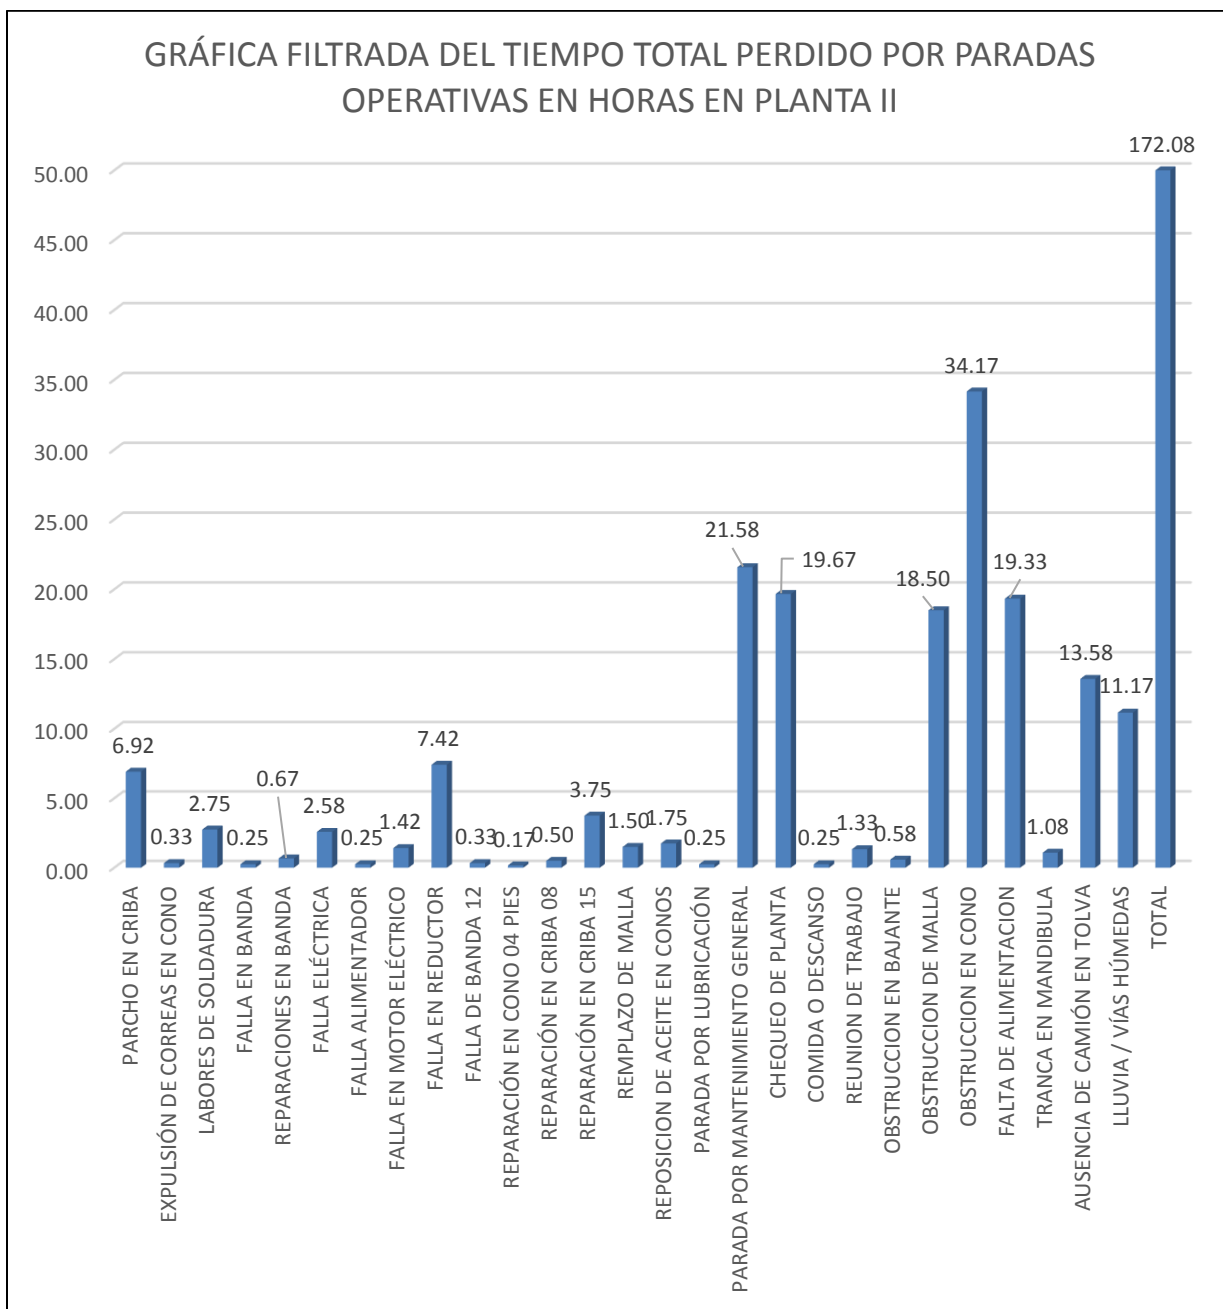
Figura 19 – Gráfico filtrado del tiempo perdido en horas registrado total por paradas operativas en la Planta II, Fuente: Elaboración propia

- Se evaluaron 52 días desde el período comprendido entre el 1 de junio del 2017 y el 25 de agosto del 2017, el tiempo total perdido en éste período fue de 172,08 horas por paradas operativas, tomando turno eficiente como 7 Horas, 172 horas según Figura 19 pág. 55. aproximadamente que se traducen en 25 Días laborables perdidos por paradas operativas.

- Se observó que en el período de evaluación según la Figura 19 Pág. 55 que se perdieron 34,17 horas debido a la obstrucción constante de las trituradoras de cono, es decir aproximadamente 5 jornadas laborales debido a ésta parada. 1125m^3 en términos de productividad utilizando el promedio de producción de 225m^3 estimado en el período de evaluación.
- También según la Figura 19 Pág. 55 se perdieron 21,58 horas en mantenimiento general de la planta lo que equivale a 3 jornadas laborales. 675m^3 en términos de producción.
- Según la Figura 19 Pág. 55 Inversión de tiempo de 19,67 horas en chequeos de planta equivalente aproximadamente a 3 jornadas de trabajo

- Según la Figura 19 Pág. 55 Paradas por falta de alimentación 19,33 horas, equivalente a 3 jornadas laborales aproximadamente, 675m³ de roca procesada en términos de producción.

- Según la Figura 19 Pág. 55 las obstrucciones en malla representan unas 18,50 horas perdidas que equivalen también a 3 jornadas de trabajo aproximadamente ,675 m³ de roca procesada en términos de producción.

- Según la Figura 19 Pág. 55 Parada por ausencia de camión en tolva que representa 13,58 horas lo que representa aproximadamente perdida de 2 jornadas laborales 450m³ de roca procesada en términos de producción.

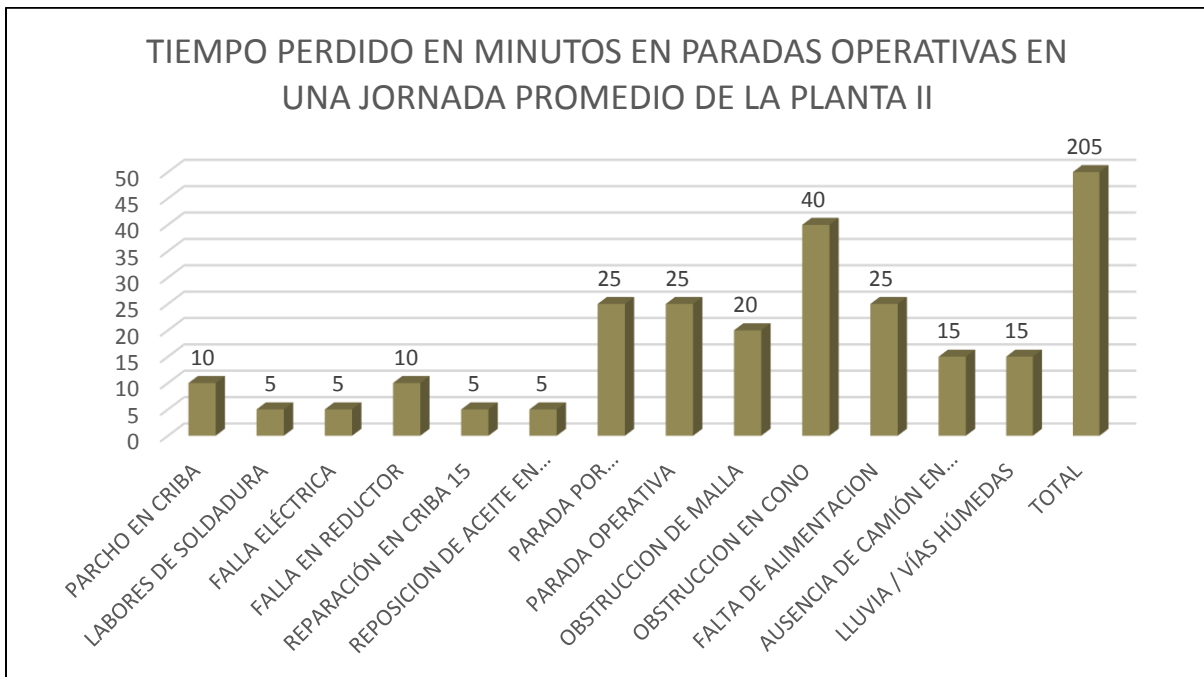
Figura 21 - Gráfico del tiempo perdido en paradas en una jornada promedio, Fuente: Elaboración propia

- En las estadísticas proyectadas se llegó a la conclusión según la Figura 21 que se invierte aproximadamente 205 minutos en paradas operativas diarias, es decir 3,42 Horas diarias perdidas en mantenimientos varios.

- Las fallas más recurrentes a nivel estadístico diario, fueron la obstrucción de trituradoras de cono, falta de alimentación, ausencia de camión en tolva, chequeo de planta, mantenimiento general, parche en criba, falla en reductor, y falla eléctrica, para más detalle ver Figura 21 Pág 56.

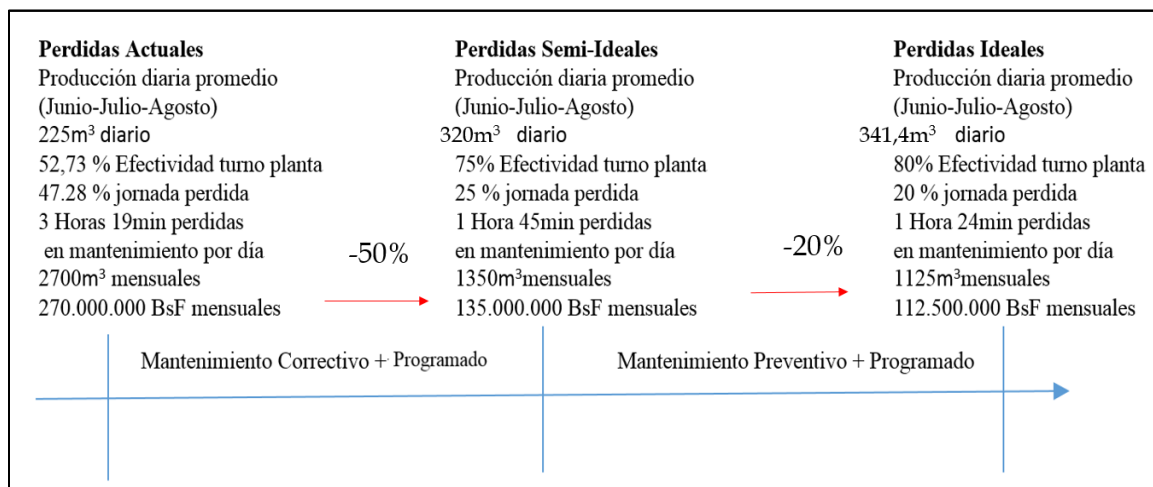
Figura 22 – Gráfico de proyección de disminución de pérdidas ideales, Fuente: Elaboración propia

- La interpretación del gráfico anterior no implica que necesariamente todos los días en condiciones ideales haya que invertir 1 hora y 24 minutos en mantenimiento,

quiere decir que a pesar de que se puedan establecer las condiciones para que no se detenga la producción, existen variables aleatorias como fluctuaciones energéticas, falta de alimentación, tolvas llenas, lluvias, voladuras, etc que pueden ocasionar paradas operativas, lo importante en este sentido es seguir monitoreando estas paradas operativas para mitigar las razones de las paradas en los casos posibles y solicitar al equipo de mantenimiento el desarrollo de un plan de mantenimiento tanto preventivo como programado para disminuir al mínimo las paradas operativas.

- En la Figura-22 anterior observamos un escenario de pérdidas actuales, pérdidas semi-ideales, y pérdidas ideales, en términos de pérdidas ideales se tiene que solo el 20% del turno se pierda por paradas operativas, chequeos de planta, eventualidades aleatorias; es decir la meta sería aplicando programas de mantenimiento, llegar al 80% del turno eficiente de la planta, en lo referente a paradas operativas de planta.

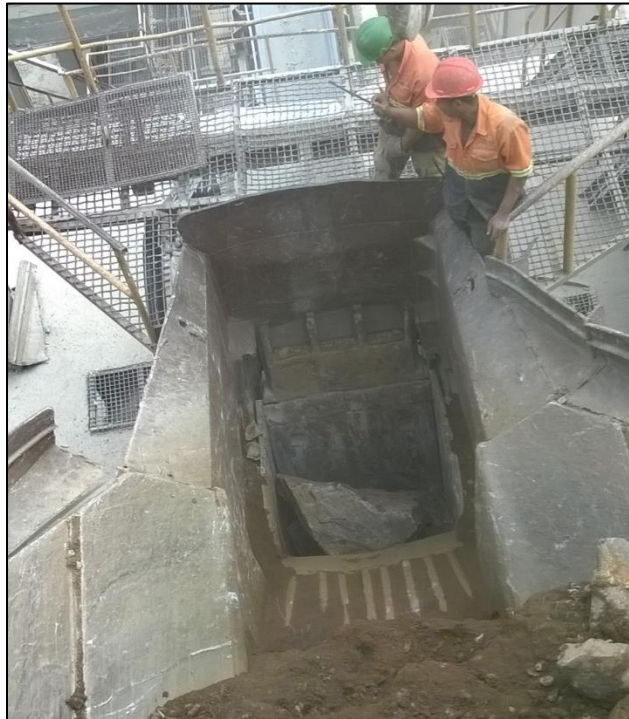
Figura 29 – Trituradora de Mandíbula Planta II, Fuente: Elaboración propia

Ángulo de Pellizco ajustado por segunda vez, necesita ser verificado, Desgaste de Forros, plancha fija fracturada, se sugiere cambio de forros y adquisición de una plancha fija completa de buena calidad.
Banda 10

- Para evitar daños en la trituradora, tiempos de inactividad y procedimientos de mantenimiento difíciles, el sistema hidráulico de alivio de sobrecarga abre la trituradora cuando las fuerzas internas son demasiado altas, protegiendo la unidad contra fallas costosas de los componentes. Después del alivio, el sistema devuelve automáticamente la trituradora al ajuste anterior para el triturado continuo.
- Desarrollar una disciplina de mantenimiento: Deshacerse de los atajos; aprender a hacer trabajos de mantenimiento desde el comienzo, y continuar la disciplina a lo largo de la vida del equipo. La recompensa es mensurable en tiempo y ahorro de costos, y un ambiente de trabajo mucho más seguro.

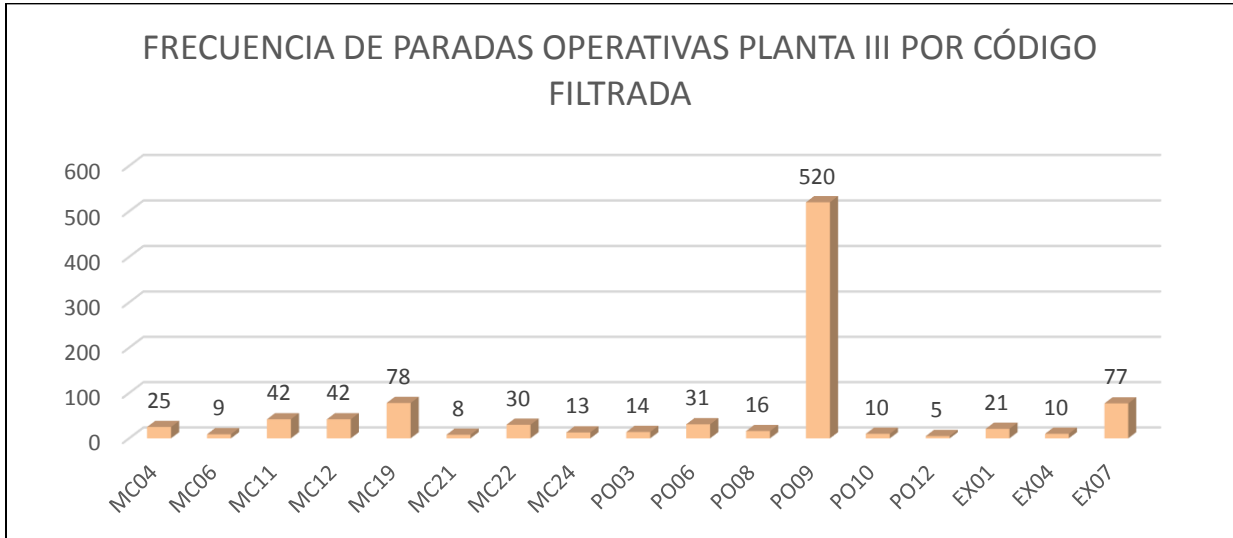
Figura 32 - Gráfico de Frecuencia filtrada de paradas operativas de planta III por código, Fuente: Elaboracion propia

- La producción diaria evaluada en el mes de Junio – Julio – Agosto fue de alrededor de 100m³ de roca procesada.
- Según la Figura 32 Pág. 83 el total de paradas operativas acumulo 79,25 horas perdidas en mantenimiento por paradas operativas equivalentes a 12 jornadas laborales, lo que quiere decir que se perdió 1200 m³ en producción en éste período traducido en 120.000.000 BsF.

- Parada operativa por falta de alimentación 43,33 horas acumuladas en el período estudiado que equivalen a 7 jornadas laborales 700 m³ de arena lavada.
- Una pérdida de 6,5 horas por Cambio de criba 1 que equivalen prácticamente a una jornada laboral 100m³ de arena lavada
- Paradas operativas por de 6,42 horas por Otras actividades, equivalente a una jornada laboral de trabajo 100m³ de arena lavada.
- Parada de 3,5 horas cada una por fallas eléctricas y fallas en la trituradora secundaria giradiscos
- Se contabilizaron 2,58 horas perdidas por obstrucción en bajantes
- En labores de soldadura 2 horas invertidas aproximadamente
- Para mayor detalle ver Figura 32 – Pág. 83.
