INUNDACIONES RECIENTES EN CARACAS Y EL LITORAL GUAIREÑO, VENEZUELA: ¿CAMBIO CLIMÁTICO O IMPACTOS DE LA INTERVENCIÓN HUMANA?

JOSÉ LUIS LÓPEZ

Instituto de Mecánica de Fluidos, Facultad de Ingeniería, Universidad Central de Venezuela,
lopezjoseluis7@gmail.com

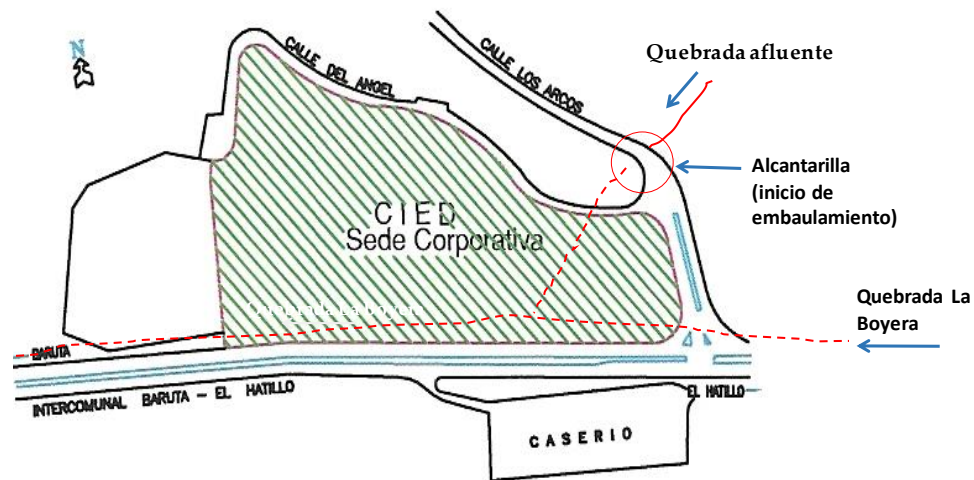
Figura 6. Mapa de ubicación del pequeño afluente de la quebrada La Boyera en las inmediaciones del CIED en la Trinidad.

El caso de un afluente de la quebrada La Boyera, en el sureste de Caracas, ilustra la situación creada cuando se incrementan bruscamente los aportes sedimentarios en la cuenca. El mapa de la Figura 6 muestra la ubicación de un pequeño cauce tributario (afluente) de la quebrada La Boyera en las cercanías del CIED-PDVSA, en La Urb. La Trinidad. La visita efectuada en agosto del 2013 mostraba un cauce totalmente sedimentado que había enterrado la alcantarilla (imposible de visualizar) en el cruce con la Avenida Los Arcos (Figura 7). Durante las lluvias, al no poder drenar a través del conducto

(alcantarilla), los flujos se desbordaban hacia la calle Los Arcos y hacia el conjunto residencial adyacente. Las imágenes satelitales del año 2013 mostraban el origen del problema (Figura 8). La deforestación y los movimientos de tierra efectuados en la parte alta de la cuenca (Figura 9), para el desarrollo de la Urbanización La Escondida, dejaron los suelos desprovistos de vegetación y facilitaron la erosión y el transporte de los mismos, produciendo una sobrecarga de sedimentos que, incapaces de ser arrastrados por las crecientes en los tramos inferiores del cauce, causaron la sedimentación del mismo.

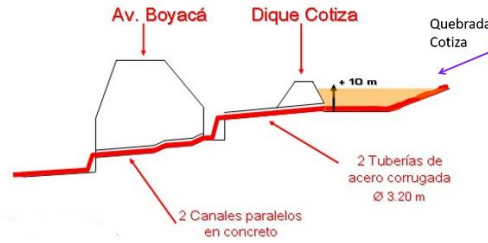
Figura 12. Perfil longitudinal de la quebrada Cotiza a su paso por debajo de la Avenida Boyacá (Cota Mil).

La quebrada Cotiza, proveniente del flanco sur del macizo Ávila, atraviesa la Avenida Boyacá (Figura 12). Antes del paso por debajo de la vialidad atraviesa un antiguo dique de tierra (Dique Cotiza) mediante una alcantarilla de dos tubos de metal corrugado de 3,2 m de diámetro. Producto de las lluvias ocurridas durante el mes de febrero del año 2005, la alcantarilla se obstruyó con restos vegetales y sedimentos, creando una gran laguna aguas arriba. Para principios de enero del 2006, la laguna alcanzaba una altura de 5 m sobre el nivel del terreno y casi 10 m sobre el tope de la alcantarilla que estaba en un nivel inferior, enterrada por los sedimentos (Figura 13).

La presión de agua ejercida por la laguna, con una carga aproximada de 10 m sobre el nivel de la rasante de la alcantarilla, rompió el tapón que obstruía el conducto y causó una onda de flujo repentino que sorprendió a los residentes de Cotiza en la madrugada del 4 de enero del 2006, causando numerosos daños a vehículos y viviendas aledañas, tal como se observa en la Figura 14. Afortunadamente no hubo víctimas fatales. Las causas de la inundación repentina se asocian a la falta de mantenimiento de la alcantarilla, la cual ha debido ser limpiada de los sedimentos y desechos que la obstruían. Según información suministrada por los vecinos, ellos tenían conocimiento de la laguna que se había formado aguas arriba del dique, pero no conocían las consecuencias que ella podría acarrear.

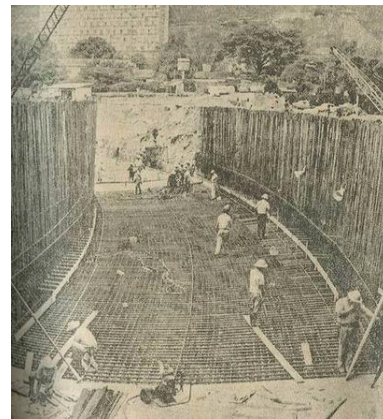
Esta conclusión es también válida para muchas de las quebradas que tributan con el Guaire en el valle de Caracas. Por ejemplo, la quebrada Caroata que era el antiguo alimentador de la antigua Laguna de Catia (Figura 15). La quebrada fue embaulada en los años 60 y la laguna fue enterrada para construir el desarrollo de la Urbanización Nueva Caracas en Catia (Barrientos et al., 2009).

Figura 15. Construcción del embaulamiento de la quebrada Caroata en 1968 (Fuente: Prof. Eduardo Martínez).

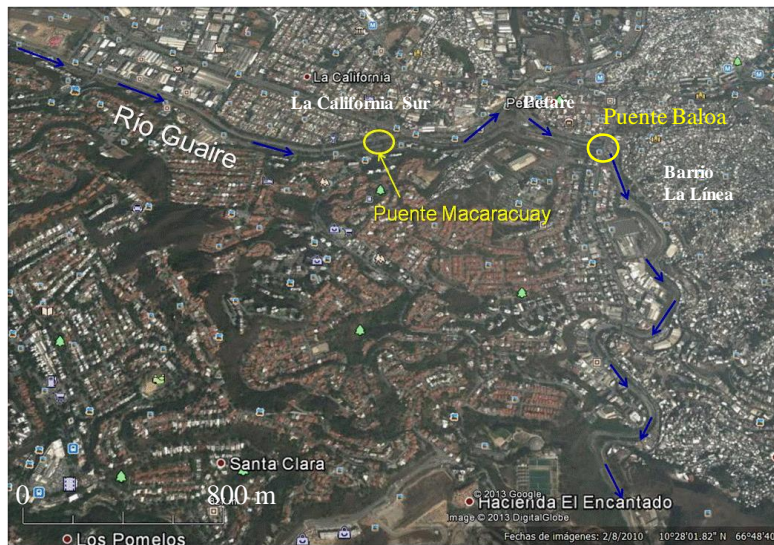
La canalización del río Guaire finaliza en Puente Baloa, en Petare (Figura 16). A partir de allí, comienza el cauce natural con presencia de fuertes curvas y márgenes vegetadas, lo cual se traduce en una mayor resistencia al flujo con su consecuente reducción en la velocidad y en la capacidad de transporte de sedimentos. La transición entre el canal de concreto, bastante uniforme, en el tramo

aguas arriba, y el cauce natural aguas abajo, con mayor rugosidad, es el origen principal de la sedimentación que se observa en este tramo, la cual ha sido la causa de los desbordes frecuentes que han ocurrido en el sector La Línea, en Petare (Figura 17). Las autoridades se han visto en la necesidad de dragar con frecuencia el cauce en este sector para remover los sedimentos depositados (Figura 17). Hay que mencionar también la existencia de un umbral rocoso al final de la canalización en el sector La Línea, con cota mayor a la rasante del canal, que actúa como un control del lecho y contribuye a la sedimentación (Pérez Lecuna, 2005; Martínez, 2007).

La sedimentación que sufre el cauce del río Guaire aguas abajo de Petare, estimada en el orden de 2 m, genera incrementos en los niveles del agua que se transmiten aguas arriba en la forma de un remanso hidráulico. Este remanso a su vez da origen a mayor sedimentación, y el resultado de esta interacción es una onda negativa de sedimentación que se propaga hacia aguas arriba y que debe estar afectando el tramo de canalización comprendido entre La California Sur y Puente Baloa (Figura 16).

Figura 16. Tramo final de la canalización del río Guaire. La canalización termina en Puente Baloa, donde comienza el cauce natural del río.
