***TRABAJO ESPECIAL DE GRADO***

***EVALUACION DE LA RESISTENCIA AL DESGASTE DE UN  
RECUBRIMIENTO DEPOSITADO POR ROCIADO TERMICO (HVOF).***

***PARA OPTAR AL TITULO DE  
INGENIERO MECANICO.***

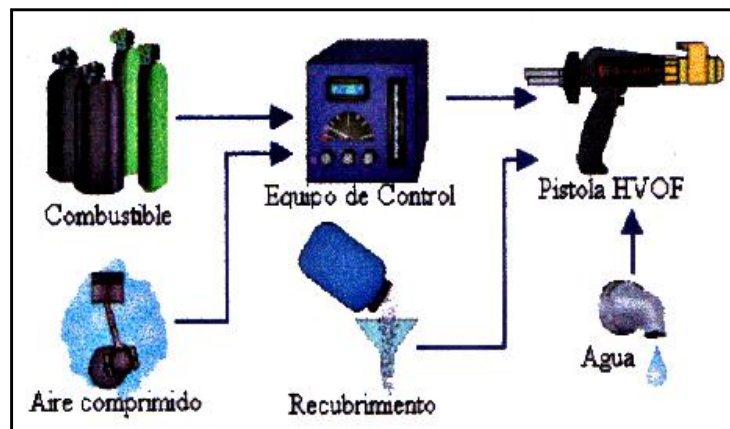
Estos sistemas siguen básicamente el esquema presentado en la Figura 1:

**Figura 1.-** Esquema de un sistema de rociado térmico por HVOF.

La continua alimentación, tanto de los gases como del polvo, hacen que este proceso pueda incrementar la presión en la cámara, lo cual trae como consecuencia el aumento de la velocidad de la partícula, transformándose esta presión en energía cinética a través de una tobera convergente-divergente.

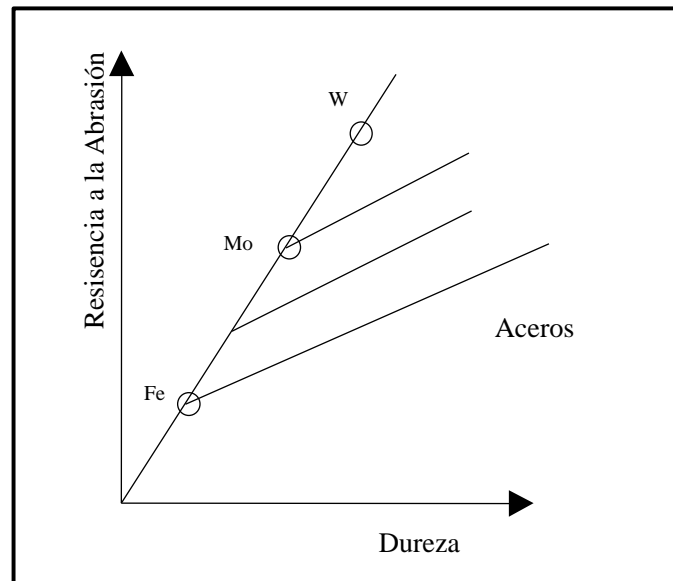
**Figura 4.-** Influencia de la dureza en la resistencia a la abrasión.

A fin de obtener un aumento apreciable en la resistencia de la abrasión la dureza superficial debe hacerse mayor que la mitad de la dureza Vickers del abrasivo. Por otra parte, no es recomendable, aumentar la dureza de la superficie por encima de 1,3 veces la dureza del abrasivo, ya que esto podría resultar contraproducente. En general, para metales ferrosos, las mejores resistencias al desgaste se obtienen en matrices martensíticas, con carburos secundarios uniformemente distribuidos. Cuando la dureza de los carburos es aumentada mediante una aleación, la resistencia al desgaste también aumenta, pero hay que tener en cuenta la dureza de las partículas abrasivas. Si se requiere una matriz más tenaz, para condiciones de impacto fuertes, es más recomendable una estructura austenítica inestable, la cual tiende a endurecerse por deformación o sufrir transformación de fase, o bien ser sometida a ambos procesos durante el trabajo de abrasión (Babaresco y Klisans, 2000).

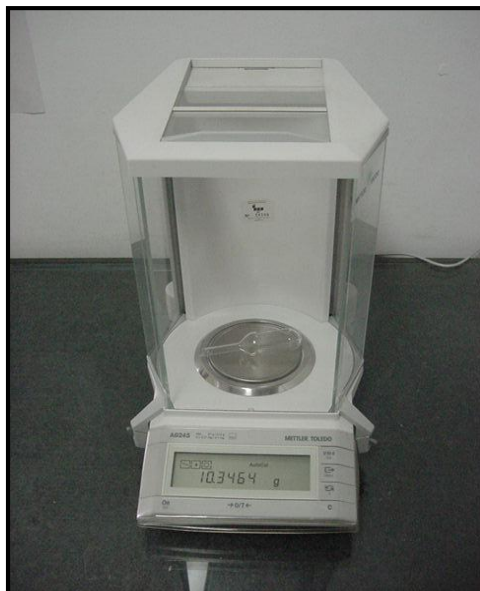
**Figura 11.-** Balanza Analítica.

Los resultados del ensayo de erosión se reportaron basándose en la pérdida de peso de las distintas muestras por Kilogramo de erodante para cada ángulo de incidencia. Esta pérdida fue obtenida por medio de la utilización de una balanza analítica marca Metter Toledo, modelo AG 245, la cual nos permite obtener una precisión de 0.00001 gr (Figura 11).

La norma ASTM G65 exige que las probetas cumplan con un valor mínimo de rugosidad, además deben ser planas y libres de impurezas, ya que estos defectos superficiales pueden afectar los resultados de los ensayos; por consiguiente se procedió al rectificado de las mismas en una estación de mecanizado que se encuentra en los laboratorios de Ingeniería Mecánica. Para tal fin se utilizó una piedra de copa de diamante. Luego de ser mecanizadas, las probetas se lavaron, se limpiaron y se secaron, para después proceder a pesarlas. Para el pesado de las probetas se utilizó la misma balanza semi-micro analítica que se utilizó en el ensayo de erosión (Figura 11).

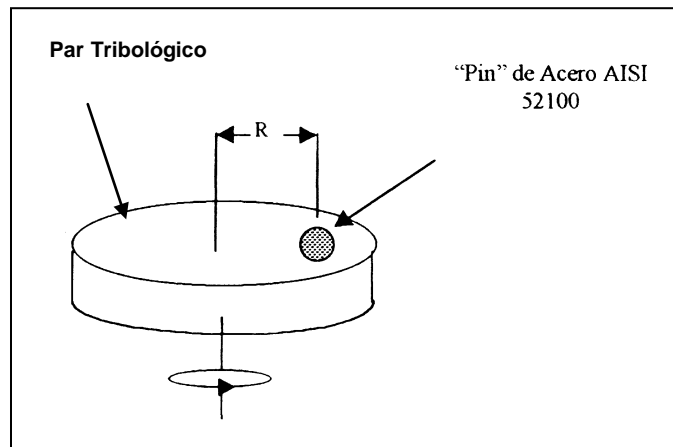
Los ensayos se realizaron en un tribómetro para simulación de fricción y desgaste, en la configuración bola sobre disco o “Pin on Disk” (Figura 13).

**Figura 13.-** Geometría del Tribosistema “Pin on Disk”.

El Pin utilizado es una esfera de acero AISI 52100 y diámetro de 6 mm. Los ensayos se realizaron bajo condiciones ambientales constantes a una temperatura de 27 °C y una humedad de 55 %. La velocidad de desgaste es de 10 cm/s a una carga constante de 5 N y a una distancia de 26528 vueltas. El objeto de trabajar con estos parámetros tan específicos, es el de comparar los resultados obtenidos en este trabajo con estudios hechos con anterioridad de aleaciones base níquel, similares a los estudiados en el presente trabajo.

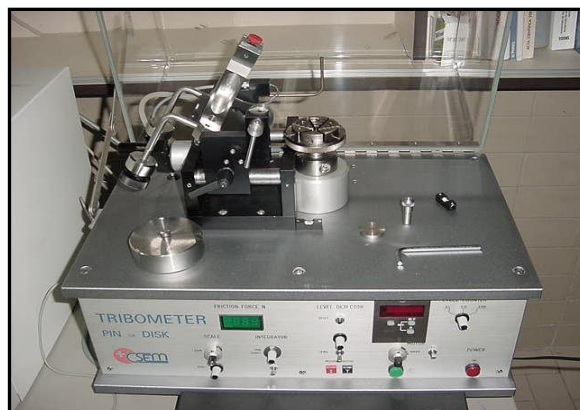
El comportamiento tribológico de estos recubrimientos se estudió basándose en las pruebas de desgaste acelerado sin lubricante, los cuales se realizaron en un tribómetro, marca CSEM, modelo 2-115, tipo bola sobre disco (Pin On Disk), como se muestra en la figura 14.

**Figura 14.-** Tribómetro.

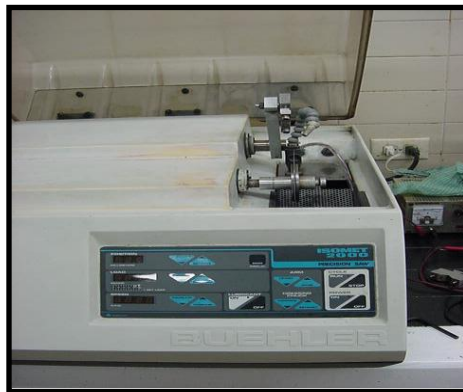
El corte de las muestras se realizó en una cortadora de precisión, como se muestra en la Figura 15. Utilizando un disco de diamante, a fin de asegurar un corte limpio, sin desprendimiento del recubrimiento, necesario para poder realizar los estudios de Microscopía y Microdureza.

**Figura 15.-** Cortadora de Precisión.

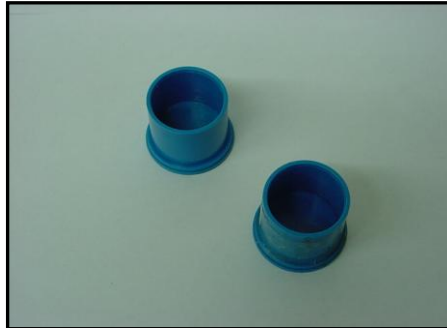
Seguidamente las piezas fueron embutidas en frío, en los moldes que muestra la Figura 16, evitando así cualquier exposición de las muestras, a temperaturas y

presiones que pudiesen alterar los ensayos, como es el caso del embutido en caliente.

**Figura 16.-** Moldes para embutir en frío.

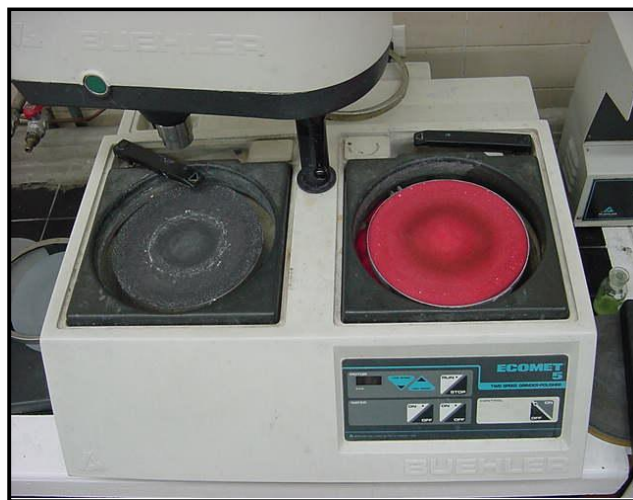
Las muestras fueron preparadas metalográficamente en un equipo de marca LECO modelo VP-50 a 240 r.p.m. (Figura 17), según se muestra a continuación:

- Para el desbaste se utilizaron papeles de carburo de silicio desde granulometría 240 hasta 1200.
- Para el pulido se utilizaron paños de fieltro y alumina en suspensión con diferentes granulometrías, las cuales variaron de 1, 0.5, 0.3, 0.05  $\mu\text{m}$ .

**Figura 17.-** Equipo de plato giratorio.

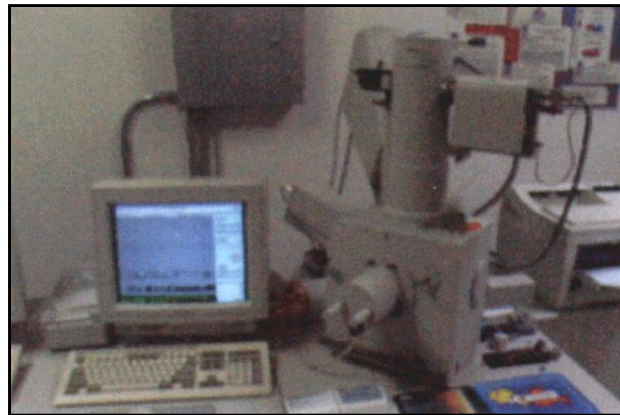
La microestructura y composición del recubrimiento fueron estudiadas mediante un microscopio electrónico de barrido marca Philips, modelo XL 30, acoplado con un espectrómetro de dispersión de energía de rayos X (Figura 18).

**Figura 18.-** Microscopio Electrónico.

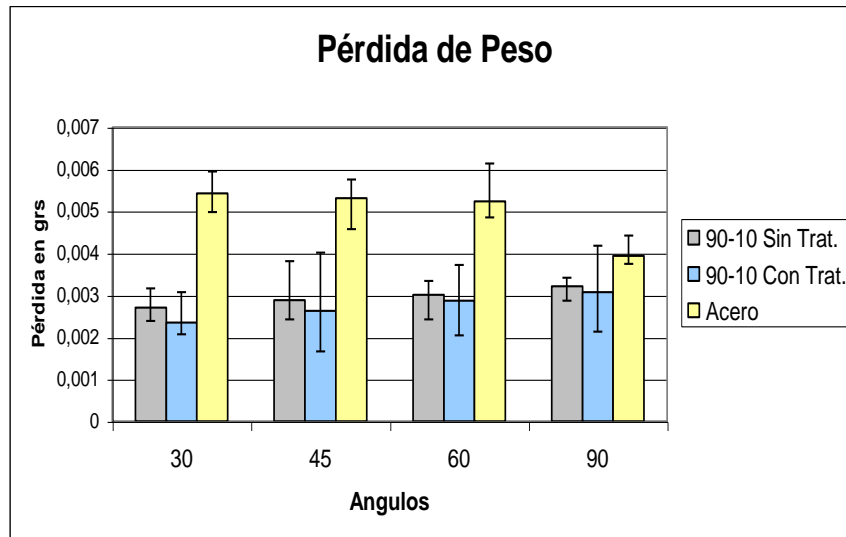
**Figura 25.-** Pérdida de Peso de las muestras ensayadas.

La Tabla 7 contiene los resultados de pérdida de peso para cada grupo de probetas sometidas al ensayo de erosión. Cada uno de los valores presentados en la tabla, es el resultado de cinco (5) mediciones para cada condición. La Figura 25 presenta gráficamente estos resultados en la cual se puede observar que ambos recubrimientos (CR y TT) tuvieron una menor pérdida de peso comparado con el acero base. De la figura se desprende que para un ángulo de 30° el recubrimiento presentó un 40% menos en pérdida de peso comparado con el acero base, hasta llegar a un 20% menos en pérdida de peso para las muestras ensayadas a 90°.

En la misma Figura 25 se puede observar que el acero presenta una mayor pérdida de peso a un ángulo de 30° disminuyendo este valor hasta llegar a un ángulo de 90°, mientras que los recubrimientos CC y TT presentan un comportamiento inverso. El comportamiento del acero 1020 era de esperarse ya que ha sido reportado (García, 1998), que los materiales dúctiles presentan una menor pérdida de peso a medida que aumenta al ángulo de impacto. En el caso de las muestras CR y TT se puede decir que presentan una mayor tendencia hacia el comportamiento frágil. Sin embargo la mezcla del WC (frágil) con 12% de Cobalto (dúctil) y Colmonoy 88 (matriz dúctil + fases duras) impide una mayor pendiente en la tendencia hacia el comportamiento frágil.

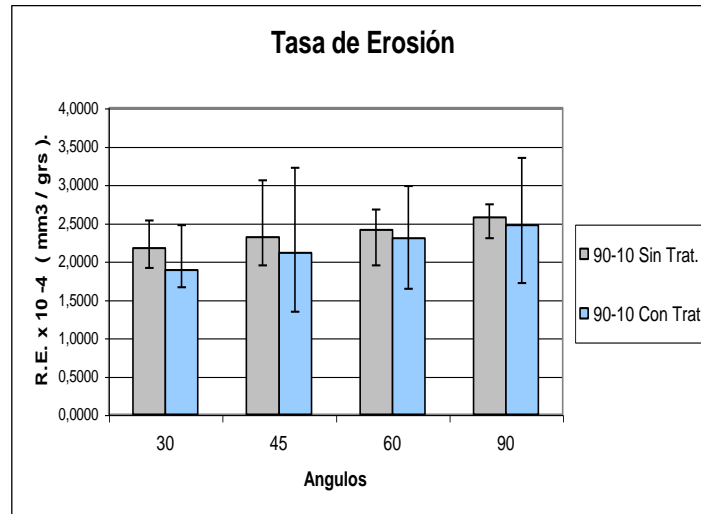
**Figura 26.-** Tasa de Erosión de las muestras estudiadas.

Con el objeto de apreciar la resistencia a la erosión de las muestras estudiadas, los resultados de la tasa de erosión de los recubrimientos reportados en la Tabla 8, fueron graficados como se muestra en la Figura 26, donde se puede visualizar que a medida que aumenta el ángulo de ataque, aumenta la tasa de erosión, lo que representa un comportamiento característico de los materiales frágiles.

En la Figura 26, también se puede observar que el tratamiento térmico aumentó ligeramente la resistencia a la erosión del recubrimiento. Sin embargo se puede apreciar que a menor ángulo el tratamiento térmico produce una mayor resistencia al desgaste, lo cual podría estar relacionado con el mecanismo de desgaste dominante en cada ángulo de incidencia.

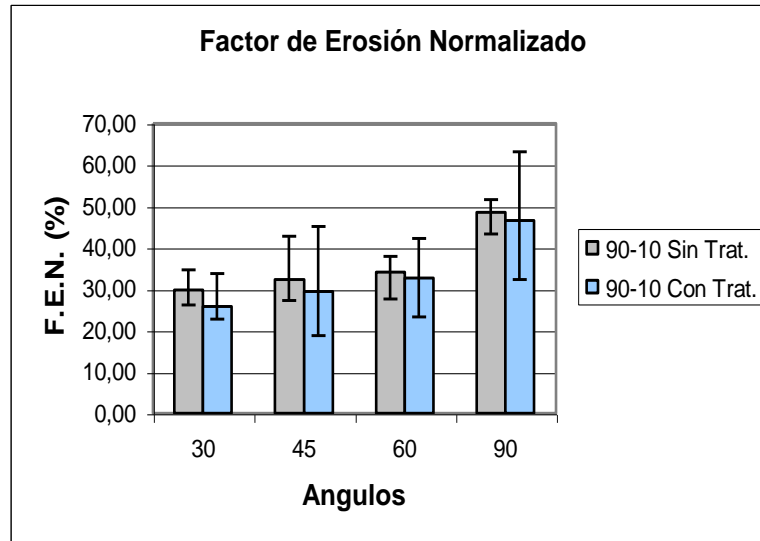
**Figura 27.-** F.E.N. de las muestras estudiadas.

En la Figura 27 se muestra el Factor de Erosión Normalizado (definido en la metodología experimental) en función del ángulo de incidencia. Este Factor nos indica qué porcentaje de pérdida normalizada (referido al acero) presentan las aleaciones estudiadas.

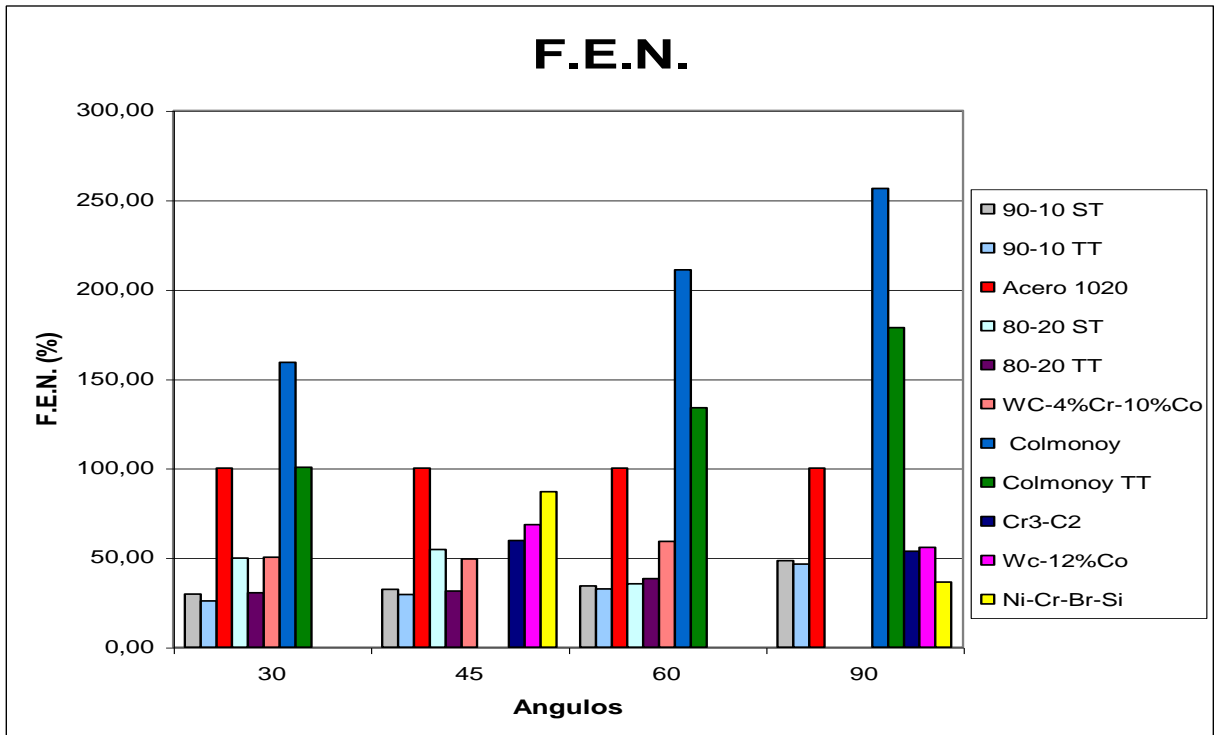
**Figura 28.-** Factor de Erosión Normalizado de diferentes aleaciones estudiadas.

La Figura 28 muestra el Factor de Erosión Normalizado del recubrimiento 90% (WC-12%Co) y 10% Colmonoy 88, en estado como rociado y tratado térmicamente, comparado con aleaciones de la misma base, estudiadas con anterioridad. Se puede apreciar que en líneas generales este recubrimiento es el que presenta el menor F.E.N.

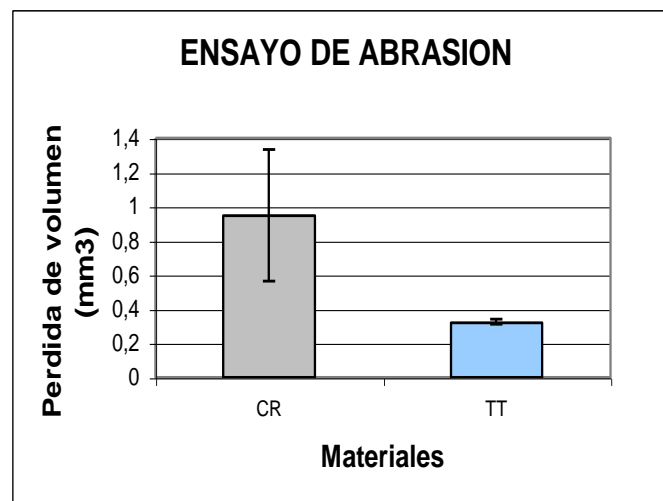
**Figura 31.-** Pérdida Volumétrica de las muestras después del ensayo.

La Figura 31 muestra, gráficamente los resultados de la pérdida de volumen de la aleación 90% WC-12%Co - 10% Colmonoy 88, tanto en estado como rociada, como tratada térmicamente.

Las barras de error mostradas en la Figura 31 nos indican que las muestras en estado como rociado presentan una mayor desviación de los valores que los alcanzados por las muestras tratadas térmicamente. Esto podría estar relacionado con la mayor rugosidad superficial de la muestra CR.

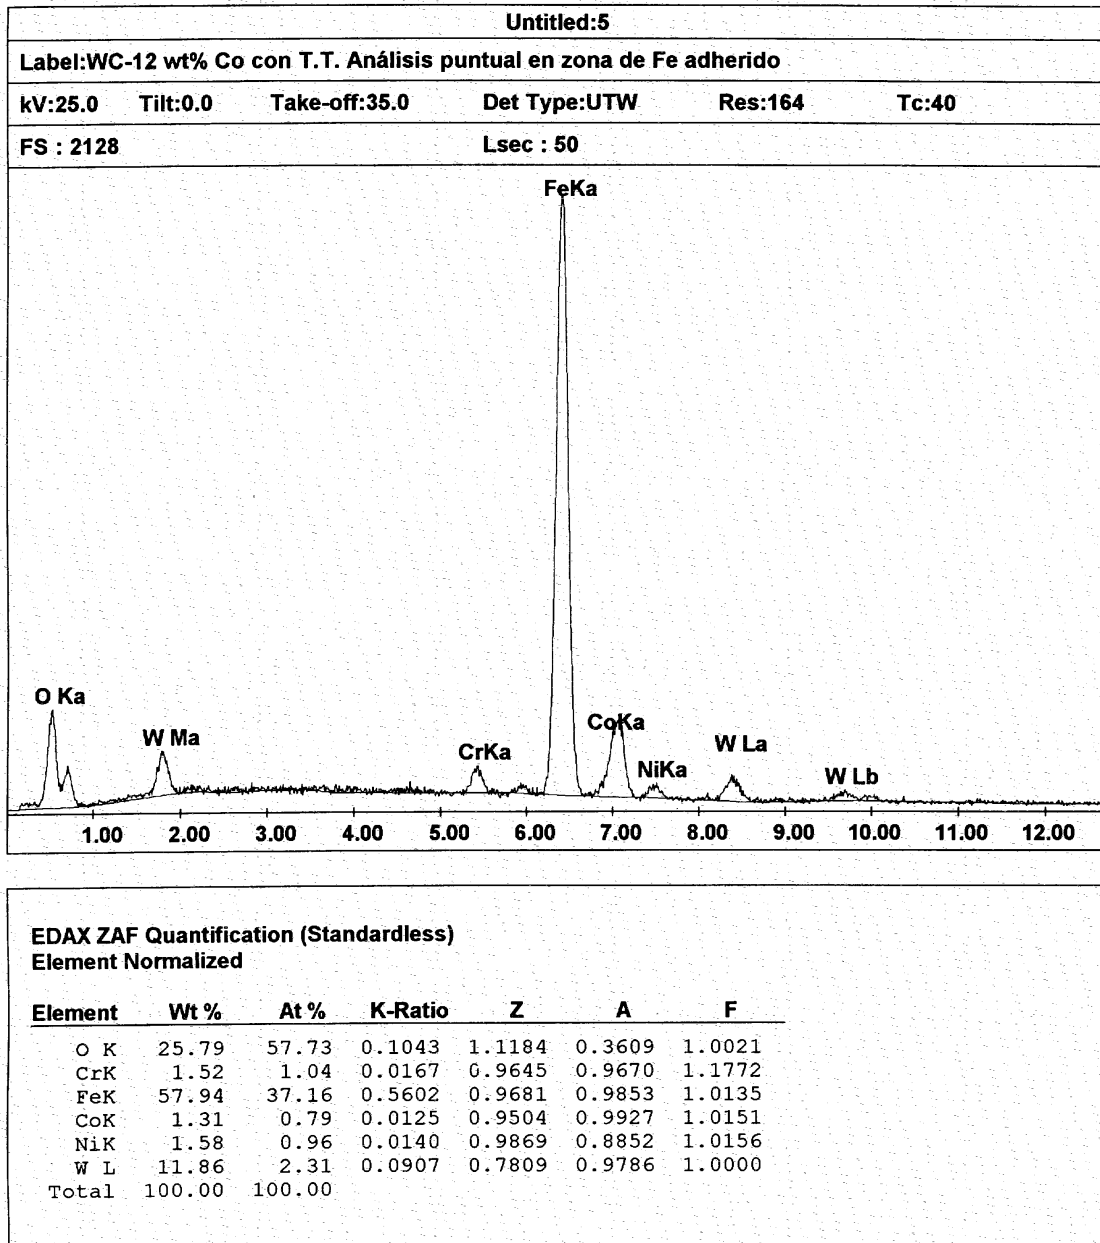
**Figura 43.-** Análisis puntual de EDX en zona de Fe adherido.

Para verificar que el material adherido en los pines usados para los ensayos era hierro, se realizó un análisis puntual de EDX, reportando efectivamente hierro (Fe) adherido (Figura 43).
